# Asbestinventarisatattest

Ruiterstraat 36, 3930 Hamont-Achel

Attestnummer : 20260624-000222.000

Uitgegeven op : 24.06.2026

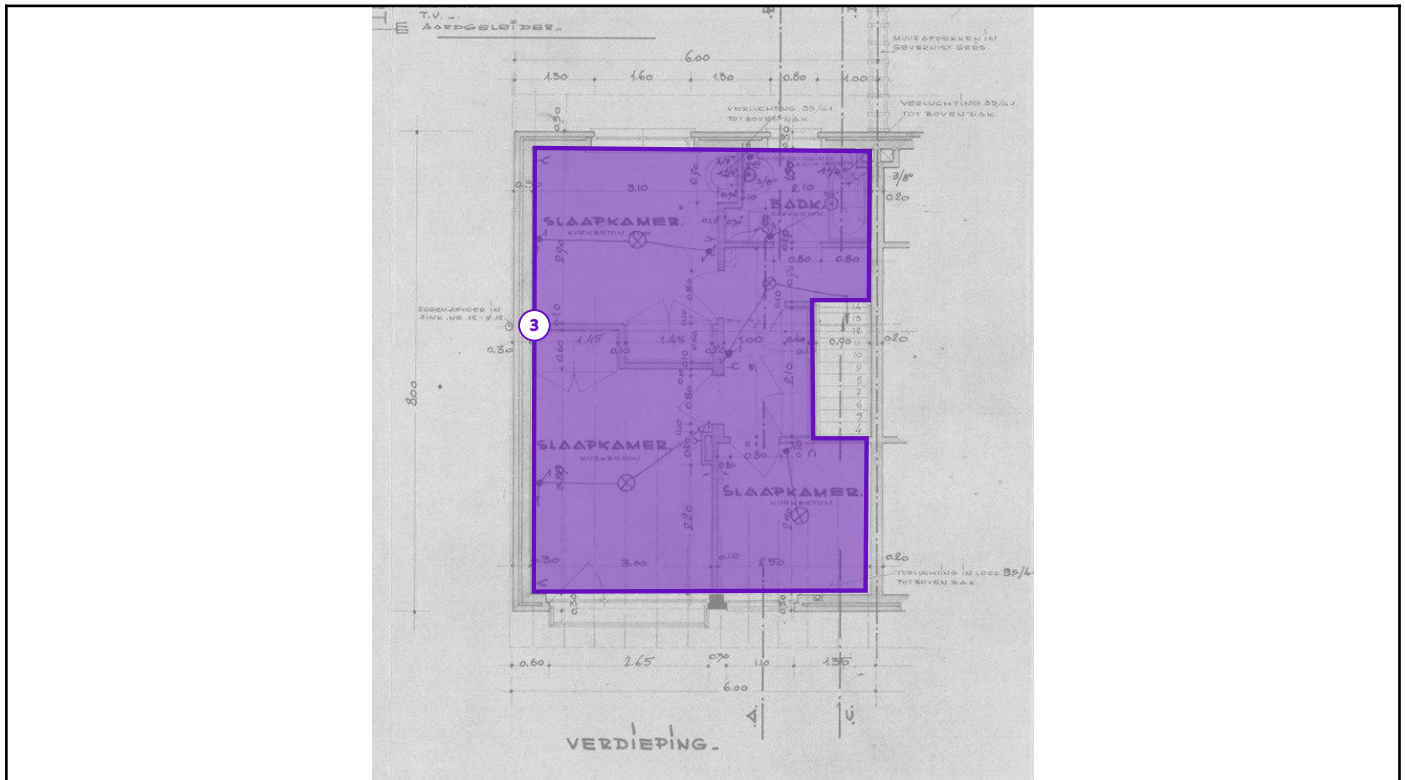
## Plan 1.5: Plan bovenverdieping

| Beschrijving | Type | Actie |
|---|---|---|
| 3. Valse plafonds boven- en benedenverdieping | Advies | - |

Voor de controle van de valse plafonds beneden is een destructief onderzoek vereist. Mogelijks zit er nog oud pleisterwerk onder (zeker in het originele gebouw (niet in de aanbouw). In geval van renovatie of afbraak is een staalname met bijhorende analyse aangewezen.

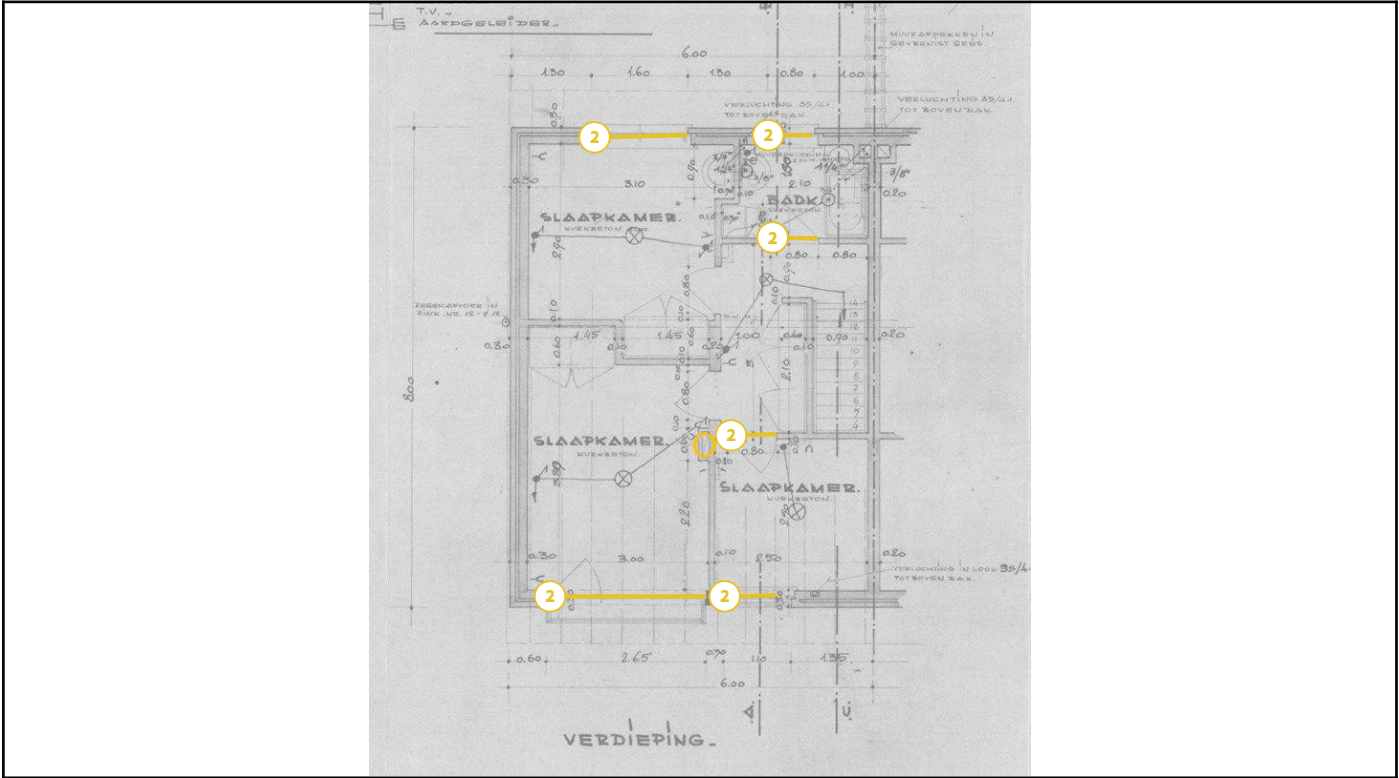
# Plan 1.6: Plan bovenverdieping

| Beschrijving | Type | Actie |
|---|---|---|
| 2. Massal vensterbanken / traptrede | Asbestmateriaal | Zorgvuldig beheren |

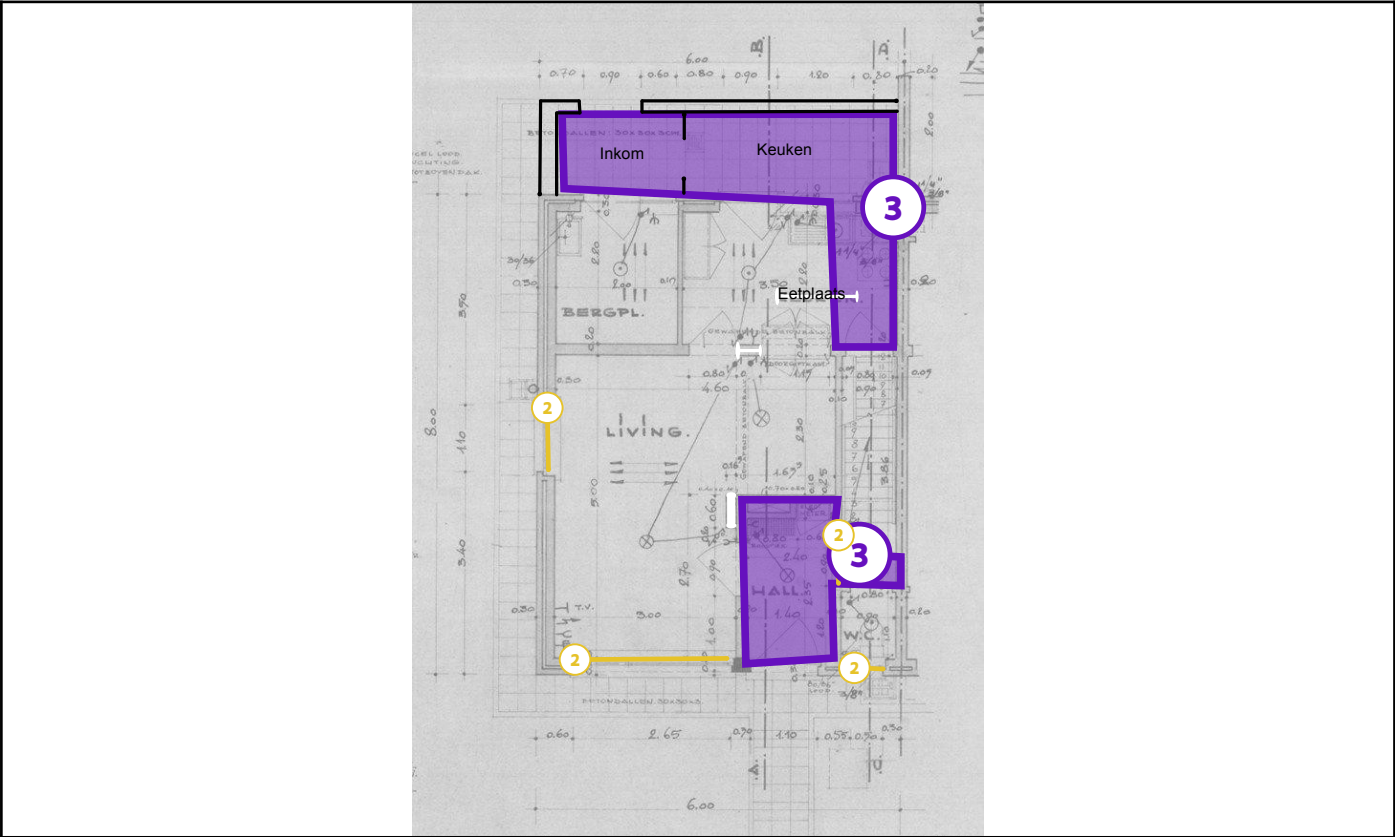
# Plan 1.11: Plan gelijkvloers

| Beschrijving | Type | Actie |
|---|---|---|
| 2. Massal vensterbanken / traptrede | Asbestmateriaal | Zorgvuldig beheren |
| 3. Valse plafonds boven- en benedenverdieping | Advies | - |

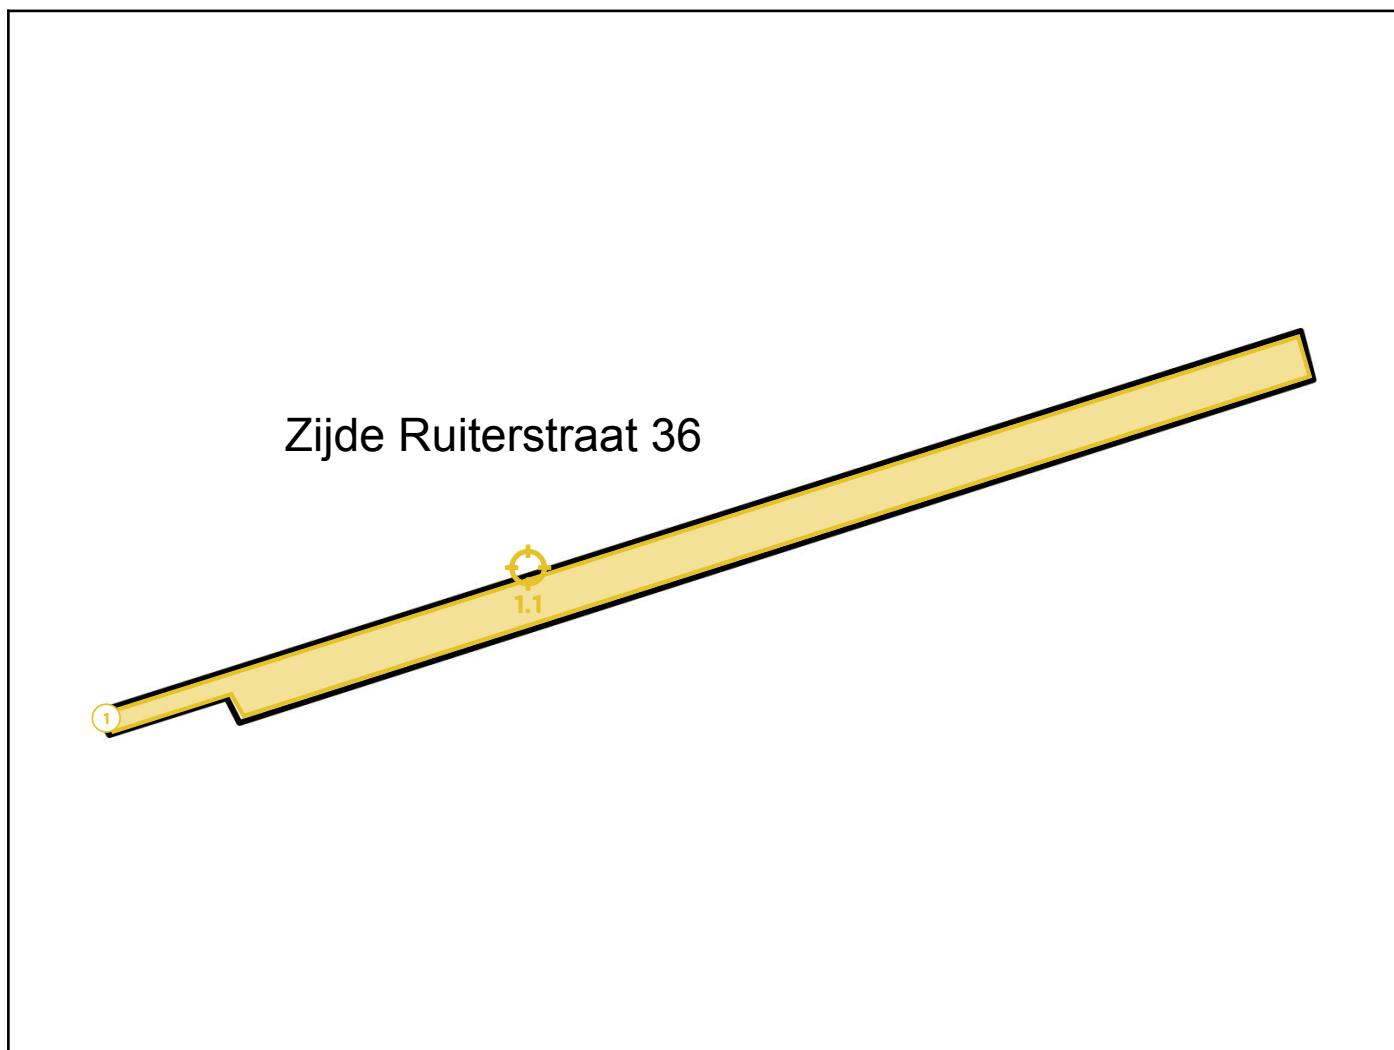
## Plan 3.1: Gemeenschappelijke scheidingsmuur plan

| Beschrijving | Type | Actie |
|---|---|---|
| 1. Cementen deksteen op gemeenschappelijke scheidingsmuur | Asbestmateriaal | Zorgvuldig beheren |
| 1.1 Code: MB/260623/3 | Puntmonster | - |

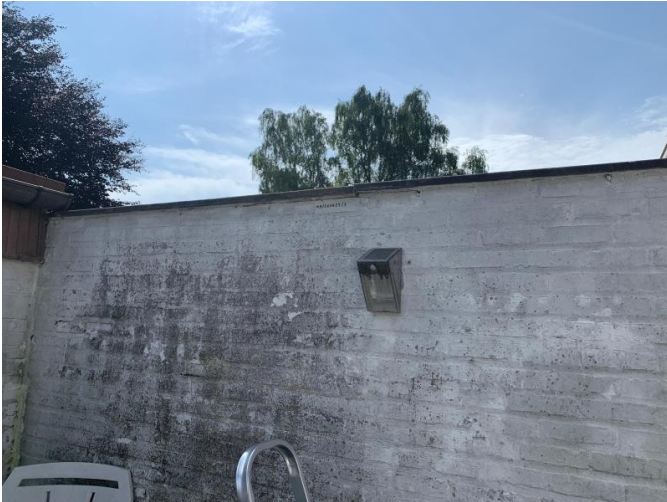
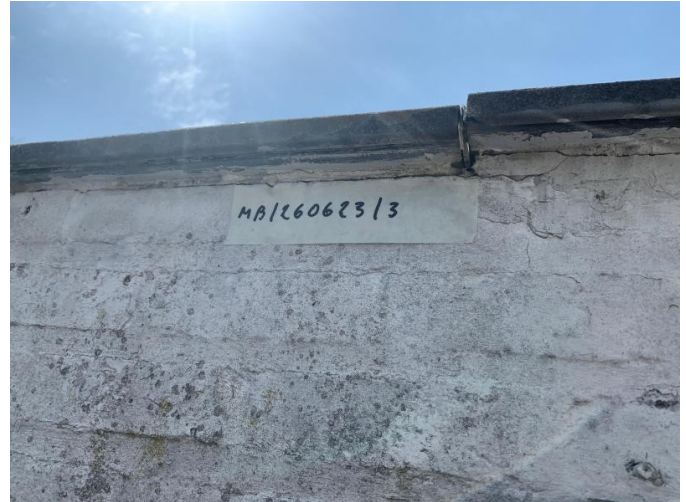
# Fiche 1: Cementen deksteen op gemeenschappelijke scheidingsmuur

Asbestmateriaal

Het asbestmateriaal valt onder de mijlpaal van 2040.

| Eindbeoordeling materiaalarisico | Laag materiaalarisico en/of verlaagde kans op vezelvrijgave |

| Gebondenheid | Categorie 1: hechtgebonden in oorsprong |
| Asbestsoort (vezeltype) | Alleen chrysotiel aanwezig |
| Toestand van het materiaal | Licht beschadigd, licht verweerd. Intacte calciumsilicaatplaat of materiaal met categorie 3-gebondenheid |

| # | Type | Referentie | Resultaat |
|---|---|---|---|
| 1.1 | Puntmonster | MB/260623/3 | Chrysotiel |

- Zorg voor een veilig beheer. Vermijd het beschadigen van het asbestmateriaal. Controleer de toestand jaarlijks op wijzigingen.

Voor de verwijdering is het aangewezen om :- De asbestcementen dekstenen constant nat te maken

Vermijd het slijpen of kappen in de dekstenen bij het losmaken.

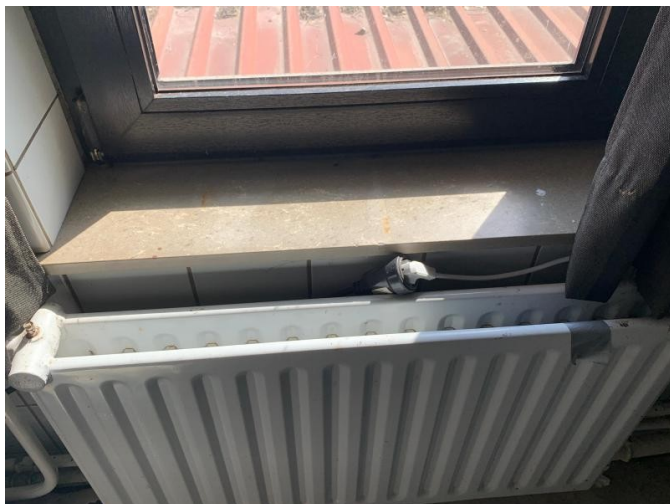
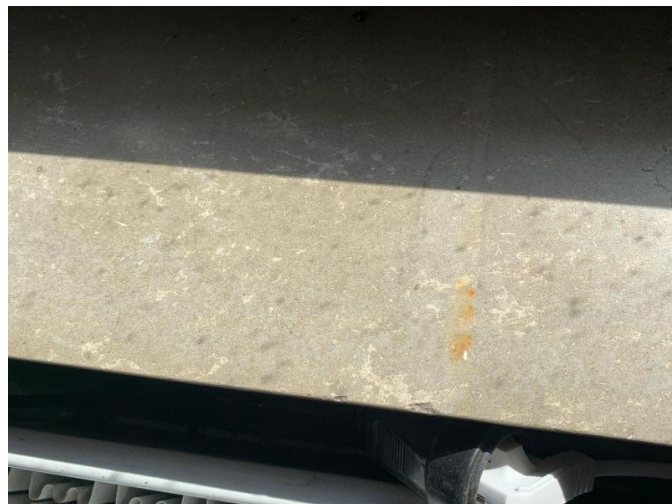
Het asbestmateriaal valt onder de mijlpaal van 2040.

| Eindbeoordeling materiaalrisico | Laag materiaalrisico en/of verlaagde kans op vezelvrijgave |

| Toestand van het materiaal | Onbeschadigd, niet verweerd |

| Beschrijving | Massal vensterbanken / traptrede |
| Identificatiemethode | <p>De asbestdeskundige beoordeelt het materiaal als asbestverdacht en dus asbesthoudend, en dit zonder monstername.</p> <p>Motivatie: De monstername brengt andere schade aan dan schade die inherent is aan de monstername.</p> |

- Zorg voor een veilig beheer. Vermijd het beschadigen van het asbestmateriaal. Controleer de toestand jaarlijks op wijzigingen.

Voor de verwijdering is het aangewezen om de vloer onder de vensterbanken en in de onmiddellijke omgeving af te dekken met folie. Voor de verwijdering van de deurdorpels zogen dat ze volledig vrij zijn om het breken te vermijden.

De vloer onder de vensterbanken reinigen met water en het kuismateriaal bij het asbestafval doen.

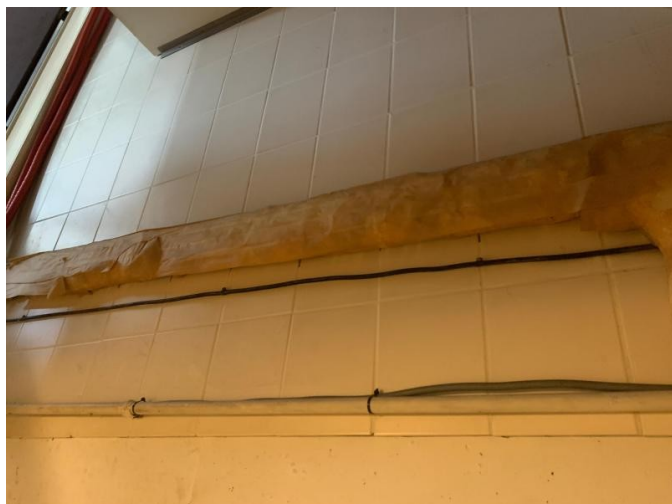
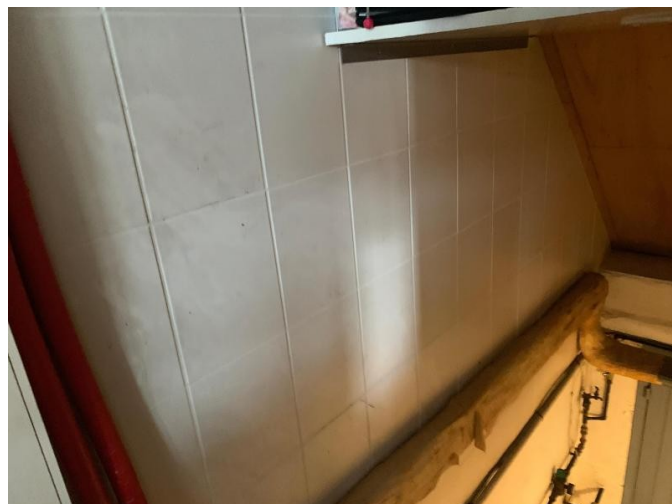
Voor de controle van de gebruikte lijm bij de plaatsing van de wandtegels in de badkamer is een destructief onderzoek vereist. In geval van renovatie of afbraak is een staalname met bijhorende analyse aangewezen.
