# Asbestinventarisatetest

Koleneind 70, 3930 Hamont-Achel

Attestnummer : 20260710-000144.000

**Asbestveilig** (maar mogelijk niet asbestvrij)

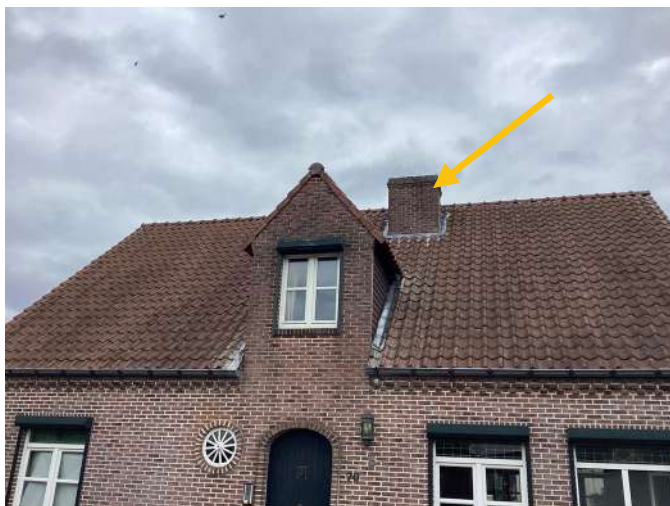
**Reden:** Het te onderzoeken materiaal situeert zich hoger dan 3,50 m te rekenen vanaf een veilige ondergrond

**Uitleg van de asbestdeskundige:** De binnenzijde van de schouw kon niet geïnspecteerd worden. Ook van buitenaf was inspectie onmogelijk omwille van de hoogte(hoger dan 3.5m). Asbestverdachte toepassingen kunnen aanwezig zijn. Dit betreft een beperking op middellange termijn.

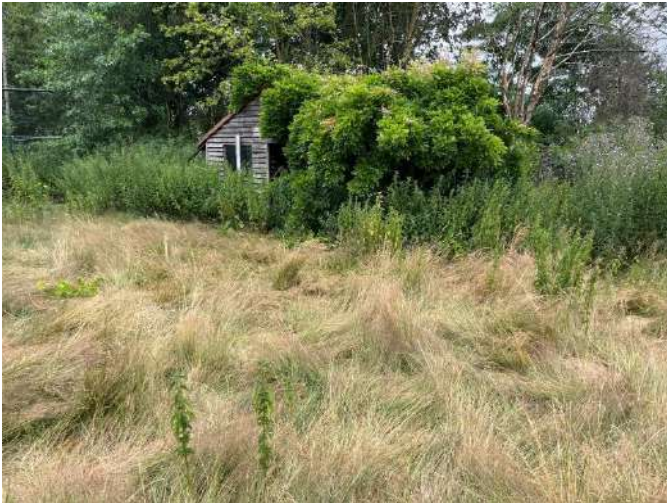
**Reden:** Overwoekerende vegetatie

**Uitleg van de asbestdeskundige:** Betreft een beperking op middellange termijn. De opdrachtgever is niet in staat om op een korte termijn de overwoekerde vegetatie te verwijderen. Binnenzijde tuinhuis daardoor ook niet bereikbaar.

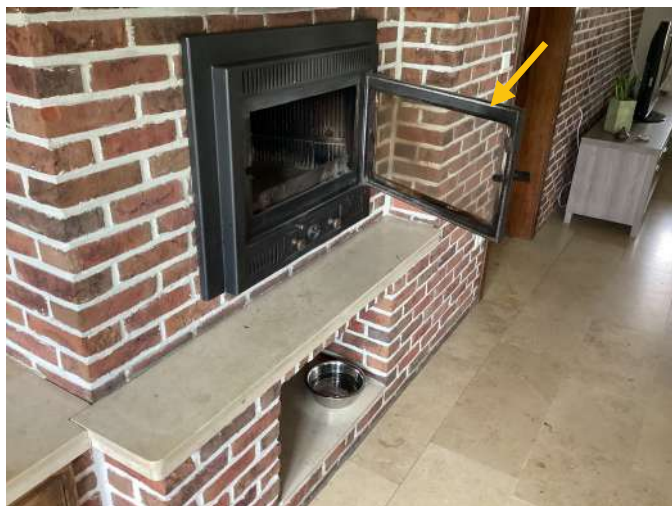
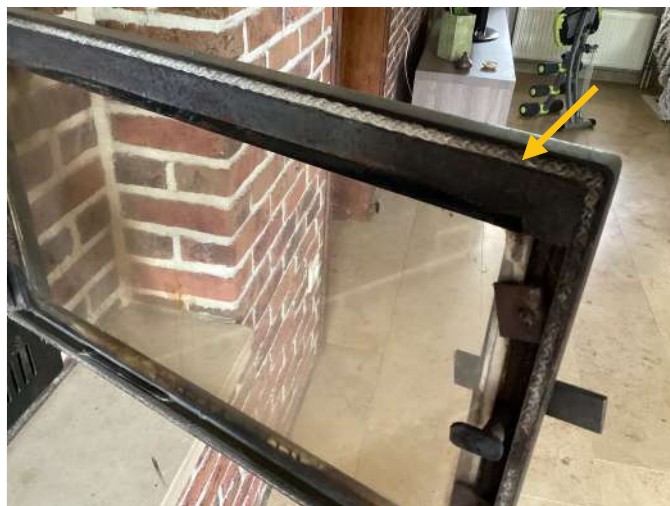
## Fiche 3: Dichtingskoord (Niet verdacht)

De dichtingskoord van de kachel betreft een keramische koord. Dit is niet asbest verdacht.

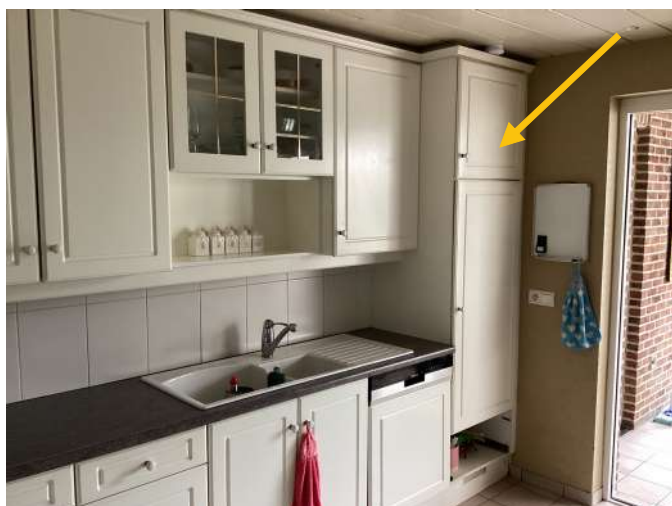
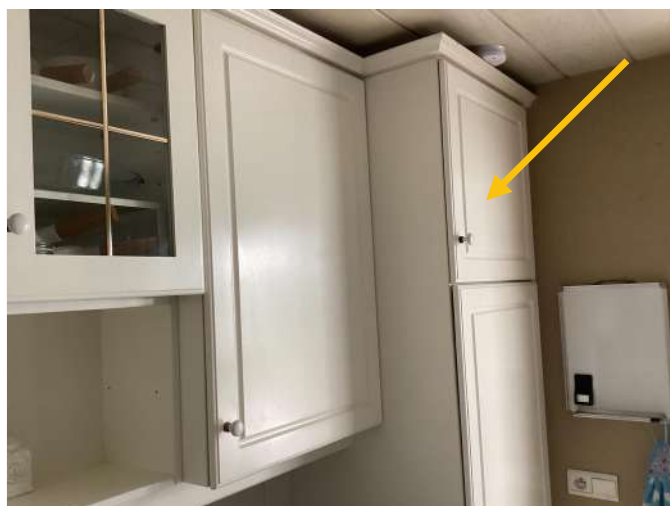
Er zijn inbouwkasten geplaatst. Zonder destructie is het niet mogelijk om na te gaan of er asbestverdachte materialen aanwezig zijn achter de inbouwkasten. De inbouwkasten zelf zijn niet asbestverdacht.

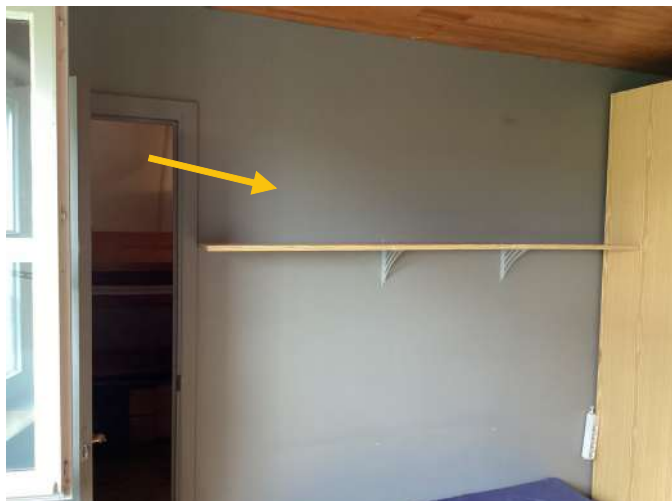
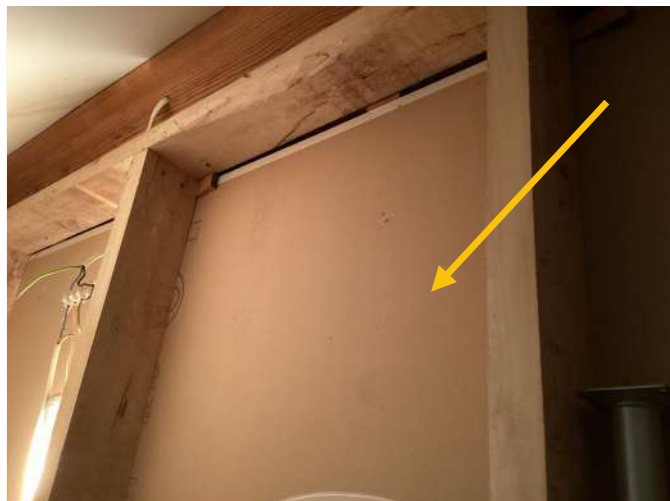
## Fiche 5: Valse wand(en)/voorzetwand(en) - Gipskarton

De wanden bestaan uit niet-asbestverdachte gipskartonplaten . Zonder destructie is het niet mogelijk om na te gaan of er asbestverdachte materialen aanwezig zijn achter de gipskartonplaten.

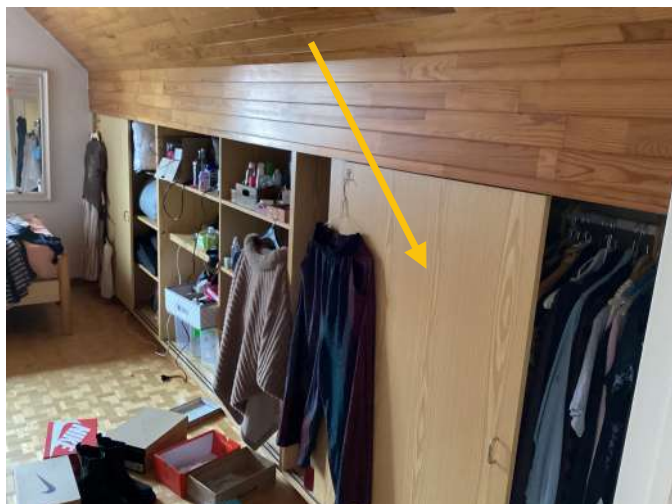
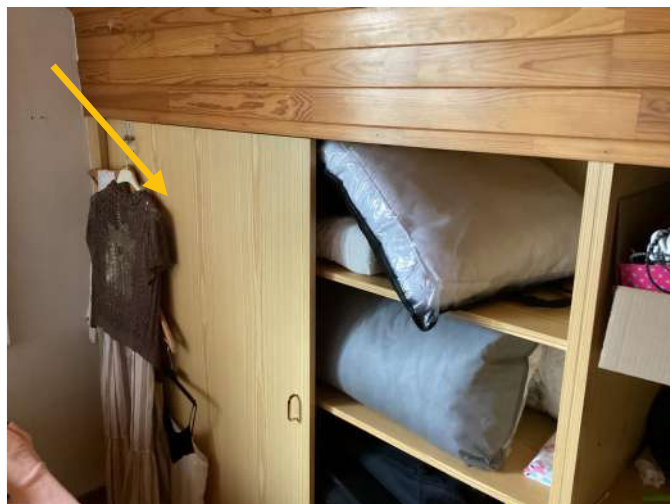
Er zijn inbouwkasten geplaatst. Zonder destructie is het niet mogelijk om na te gaan of er asbestverdachte materialen aanwezig zijn achter de inbouwkasten. De inbouwkasten zelf zijn niet asbestverdacht

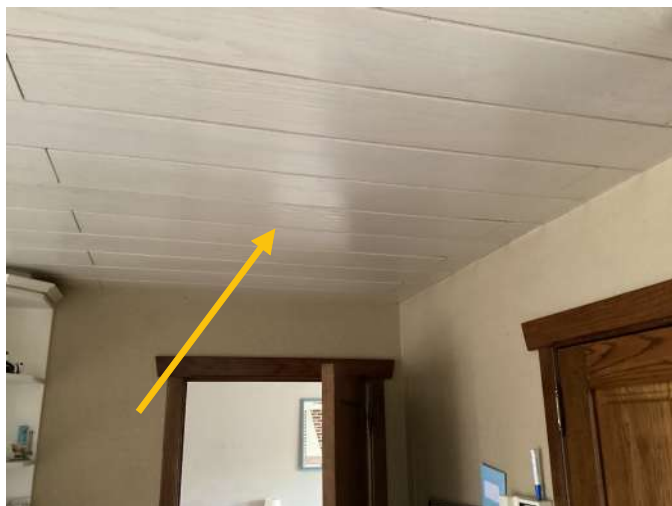
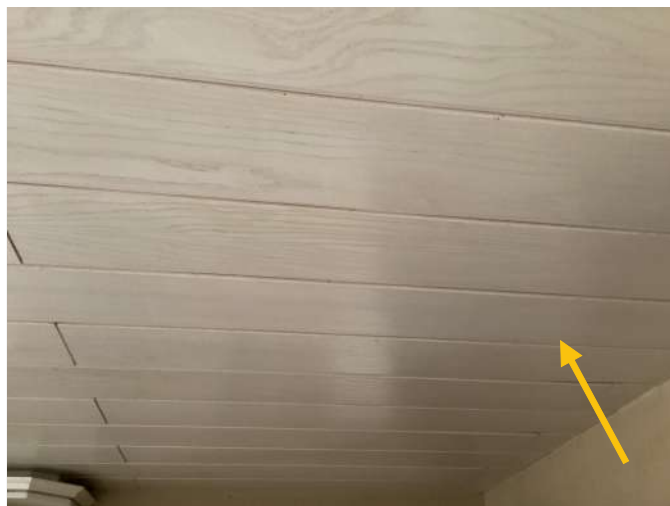
Het plafond bestaat uit niet-asbestverdachte gipskartonplaten/hout-/pvc platen . Zonder destructie is het niet mogelijk om na te gaan of er asbestverdachte materialen aanwezig zijn achter de gipskartonplaten/hout-/pvc platen.

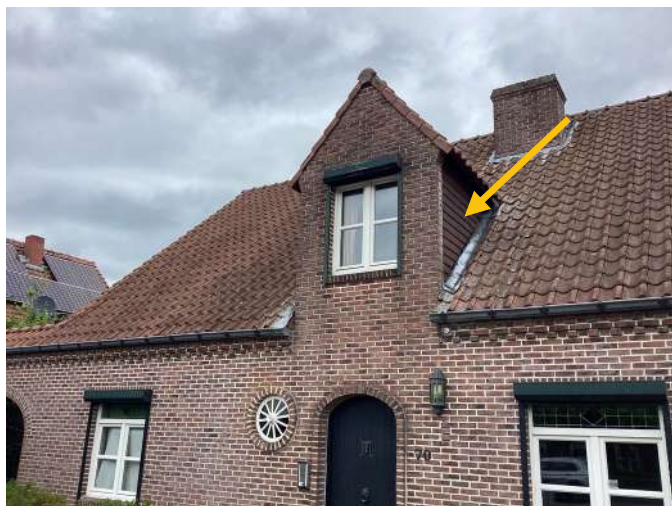
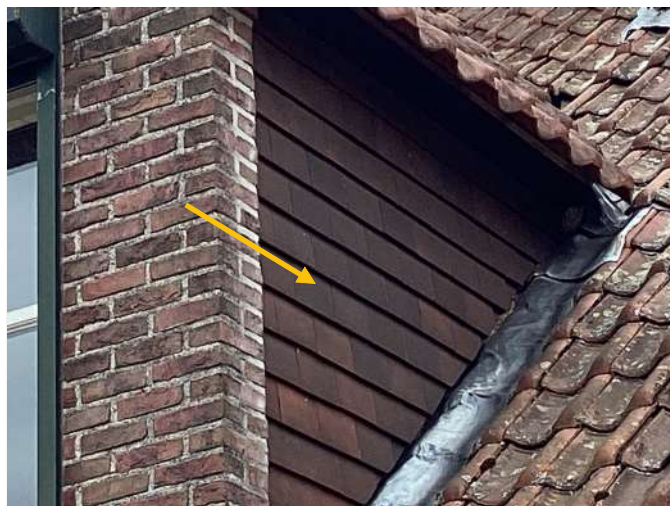
## Fiche 8: Zijkanten dakkapel

Zijkanten dakkapel bekleedt met terracotta panleien(niet verdacht)

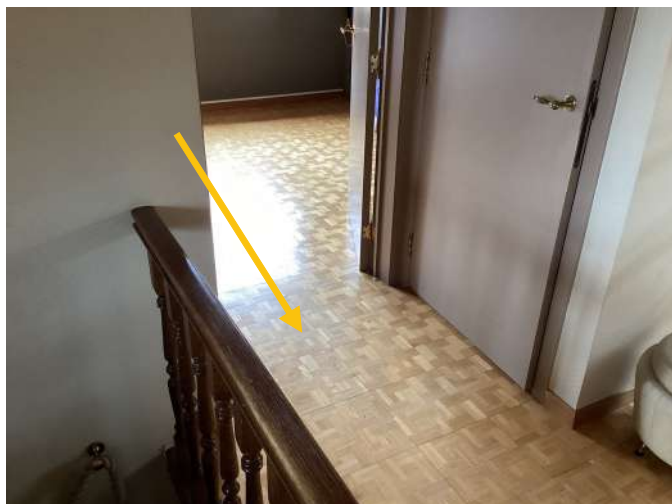
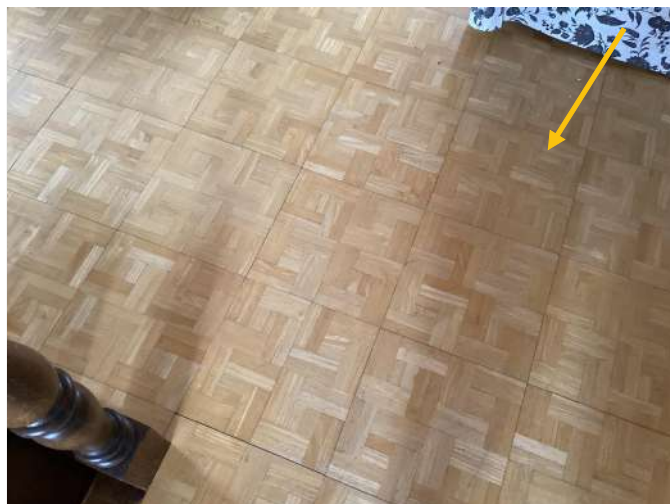
De aanwezige vloerbekleding is niet asbestverdacht. De onderliggende laag was echter niet inspecteerbaar zonder destructie tijdens de inspectie. Mogelijk is de onderliggende laag asbestverdacht.

Vloerbekleding bestaande uit houten parket.

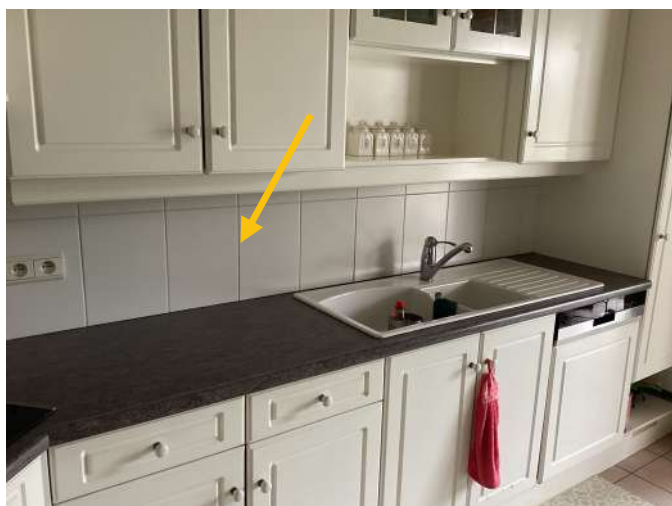
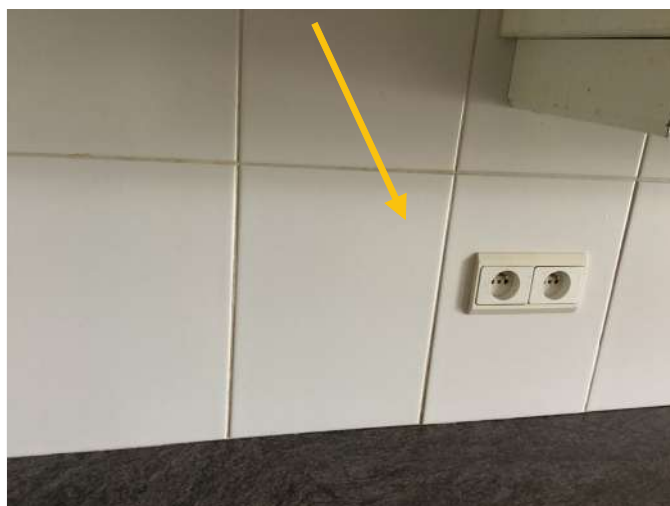
Op moment van de inspectie kon niet worden nagegaan of de tegellijm achter de muurtegels/plinten asbestverdacht is. Bij renovatie of verwijdering van de tegels dient het materiaal te worden geanalyseerd voor de werken van start gaan.

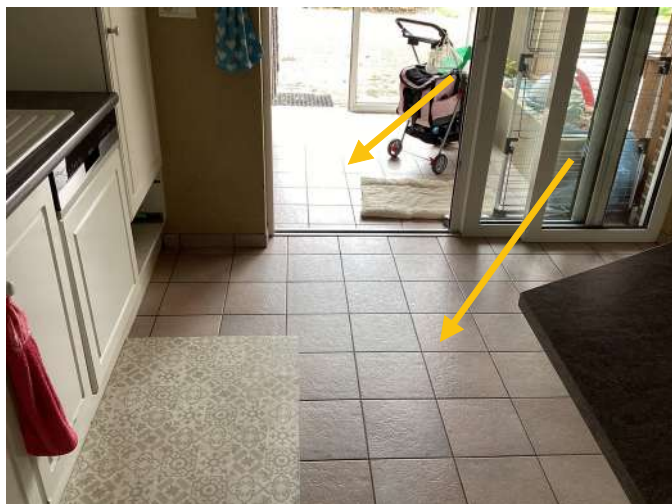
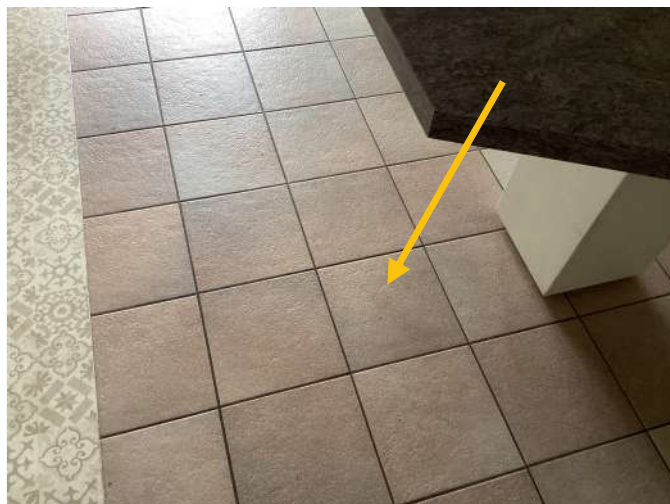
Op moment van de inspectie kon niet worden nagegaan of de

tegellijm onder de vloertegels of achter de plinttegels asbestverdacht is. Bij renovatie of verwijdering van de tegels dient het materiaal te worden geanalyseerd voor de werken van start gaan.

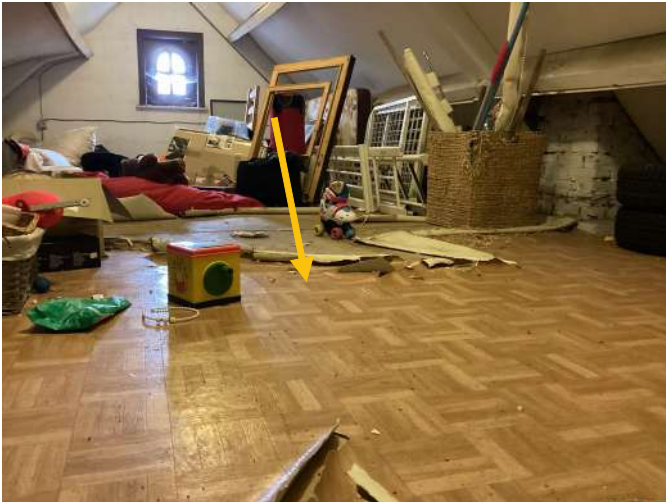
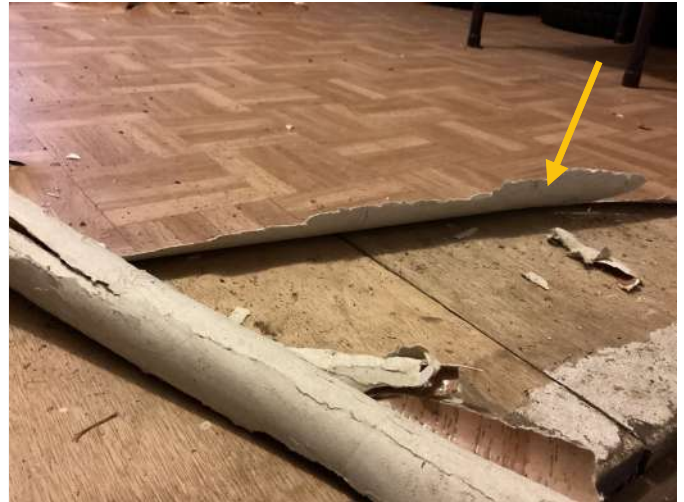
## Fiche 13: Vloerzeil met verdachte onderlaag zolder garage

Geen asbest

| # | Type | Referentie | Resultaat |
|---|---|---|---|
| 13.1 | Puntmonster | M03 | Geen asbest |

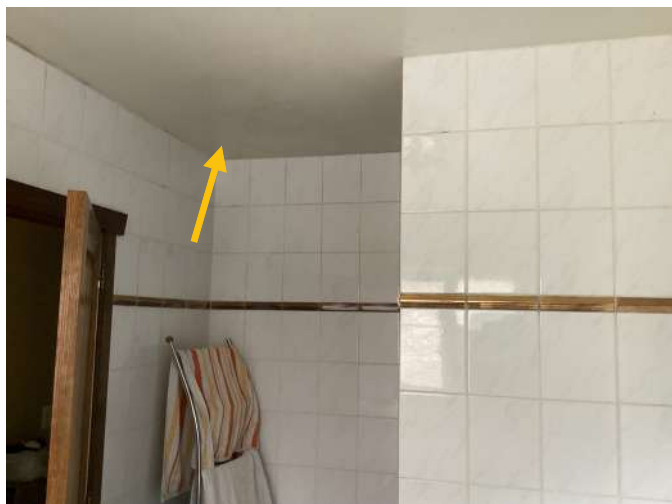
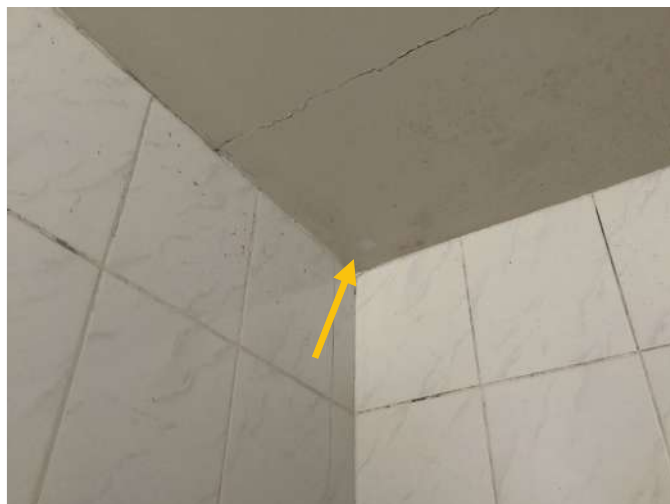
## Fiche 14: Pleisterwerk plafonds

Geen asbest

| # | Type | Referentie | Resultaat |
|---|---|---|---|
| 14.1 | Mengmonster | M02 | Geen asbest |

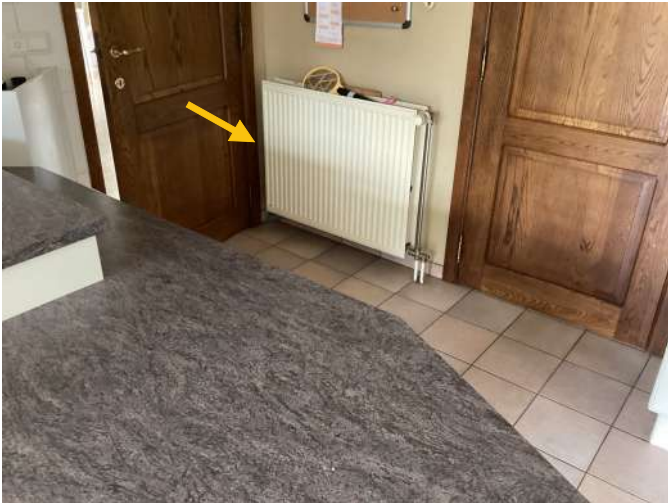
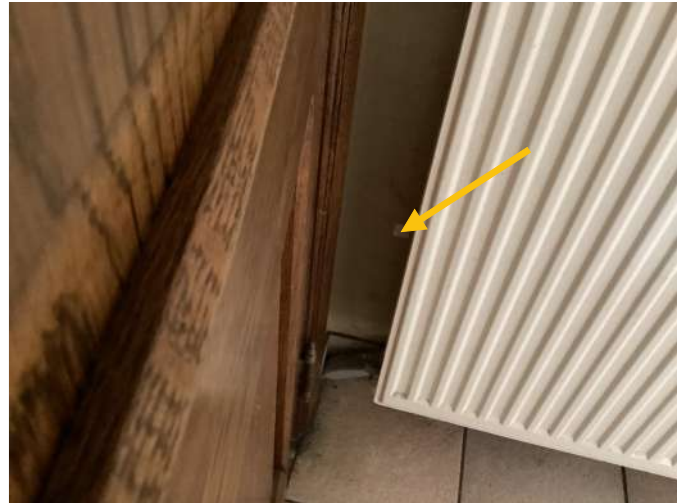
## Fiche 15: Pleisterwerk wanden

Geen asbest

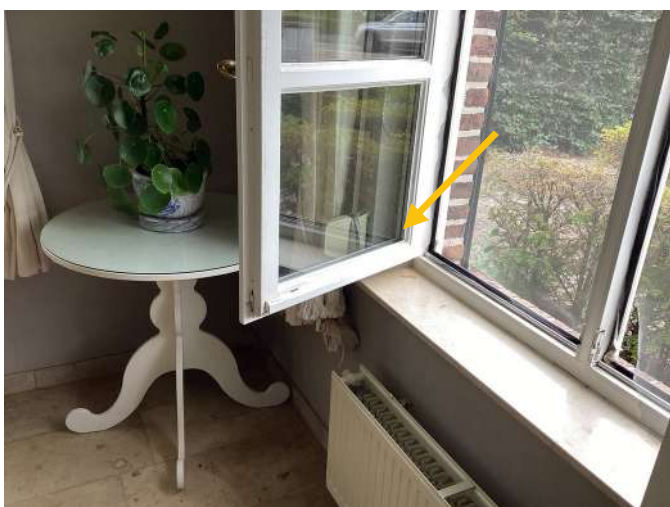
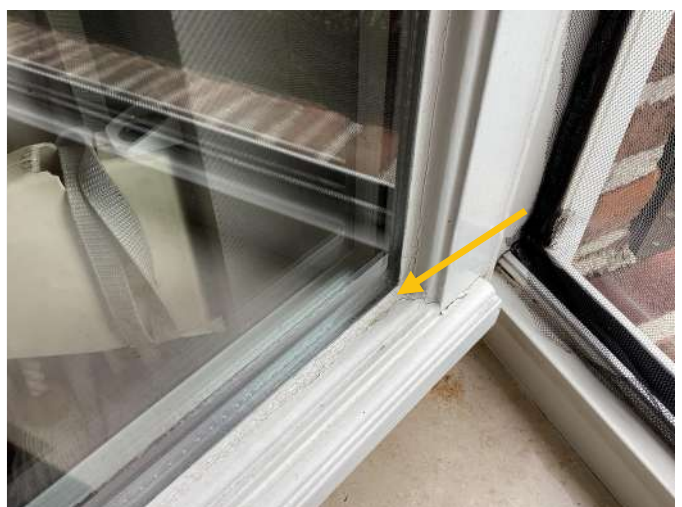
## Fiche 19: Afkitting ramen siliconen

| Beschrijving | Notitie | Terug te vinden op plannen |
|---|---|---|
| Fiche 19: Afkitting ramen siliconen | De afkitting van de ramen bestaat uit siliconen. Dit is niet asbestverdacht. Het betreft de afkitting tussen ramen en profielen en tussen profielen en muren | Plan 1.2: Gelijkvloers<br>Plan 1.5: 1 ste verdieping<br>Plan 2.3: Garage plan |

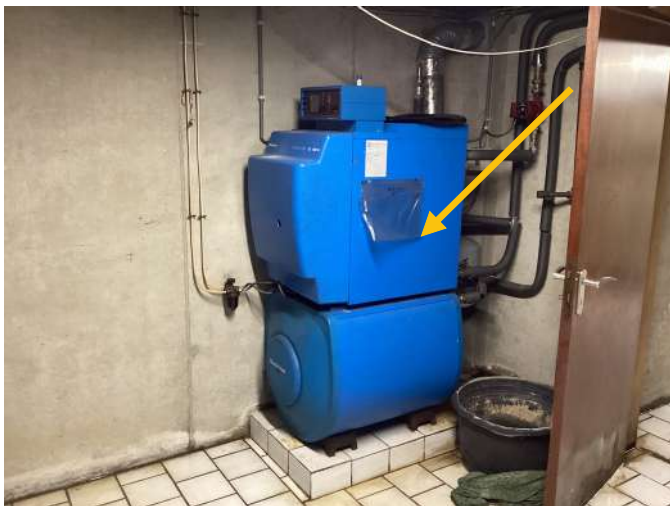
### Fiche 20: Brander/CV-ketel - Isolatie/pakkingen

| Beschrijving | Notitie | Terug te vinden op plannen |
|---|---|---|
| Fiche 20: Brander/CV-ketel - Isolatie/pakkingen | Mogelijk bevat de brander/CV-ketel asbestverdachte isolatie en/of pakkingen. Inspectie zonder demontage was niet mogelijk op moment van de inspectie. | Plan 1.1: Kelderverdieping |

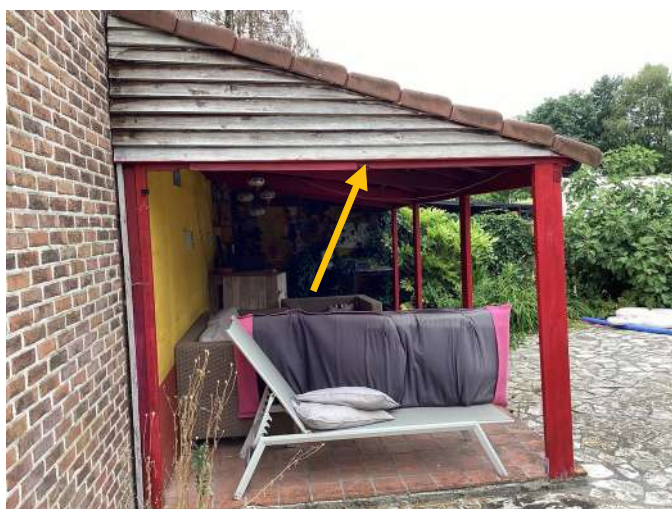
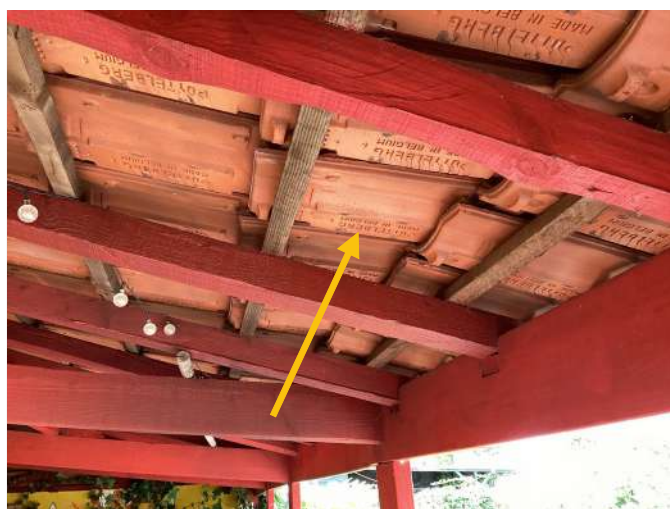
### Fiche 22: Onderdak-niet aanwezig

| Beschrijving | Notitie | Terug te vinden op plannen |
|---|---|---|
| Fiche 22: Onderdak-niet aanwezig | Op moment van inventarisatie werd vastgesteld dat er geen onderdak aanwezig is | Plan 2.1: Garage plan<br>Plan 3.1: Kippenhok plan<br>Plan 4.1: Pergola plan |
