Asbestinventarisatetest

Peterburgstraat 3, 3020 Herent

Attestnummer : 20240614-000615.001

Uitgegeven op : 14.06.2024

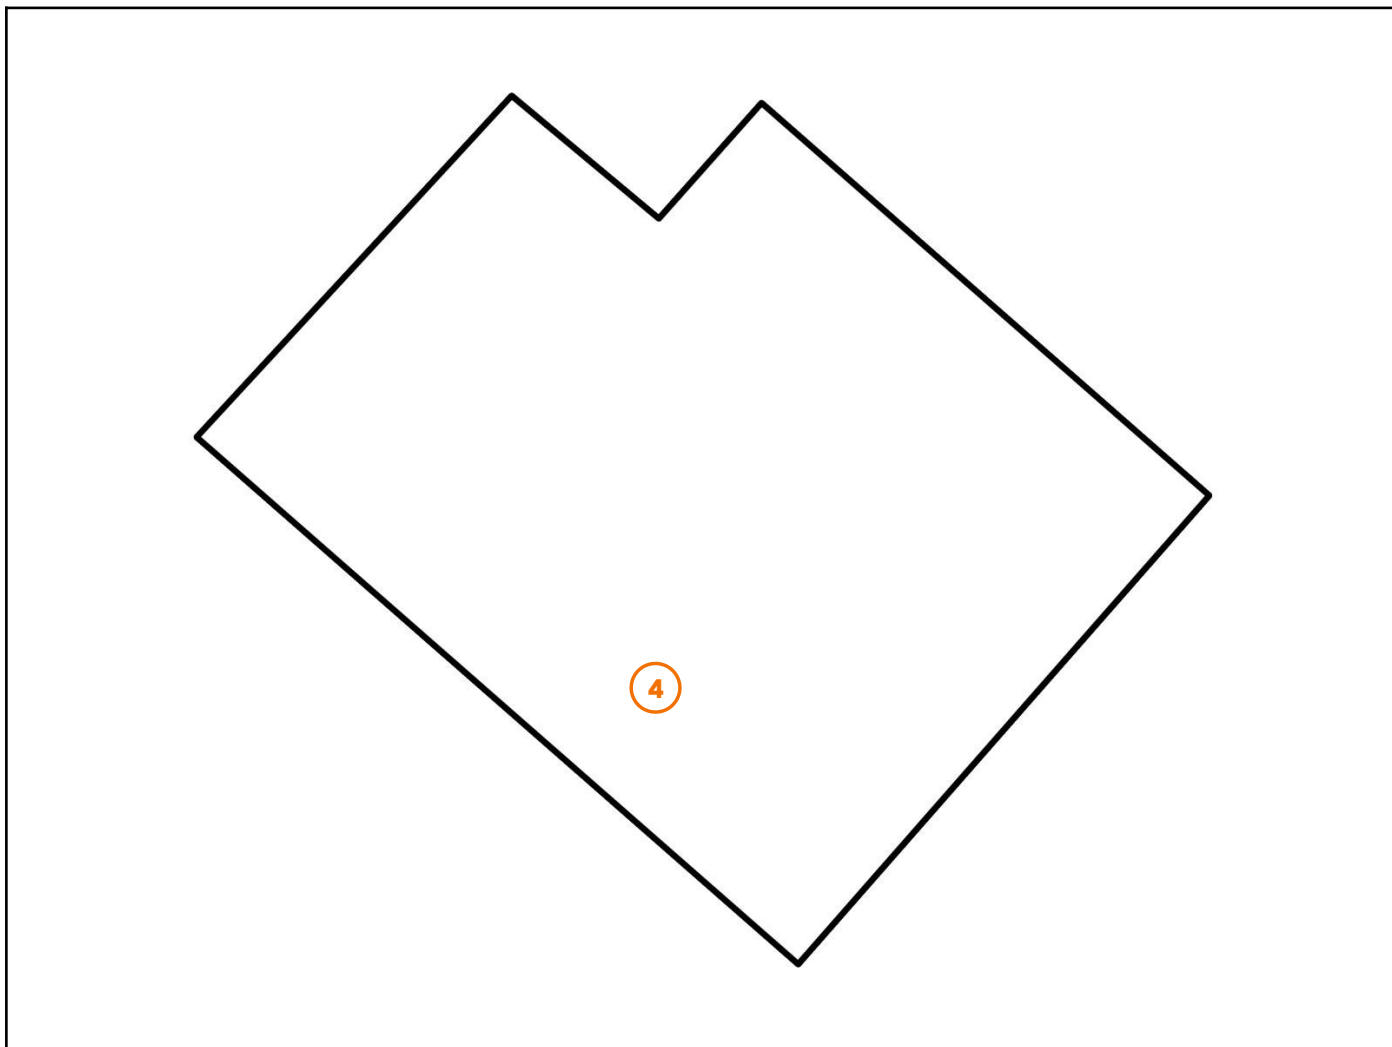
Plan 1.6: Hoofdgebouw plan

Beschrijving	Type	Actie
4. Schouw	Asbestmateriaal	Verwijderen

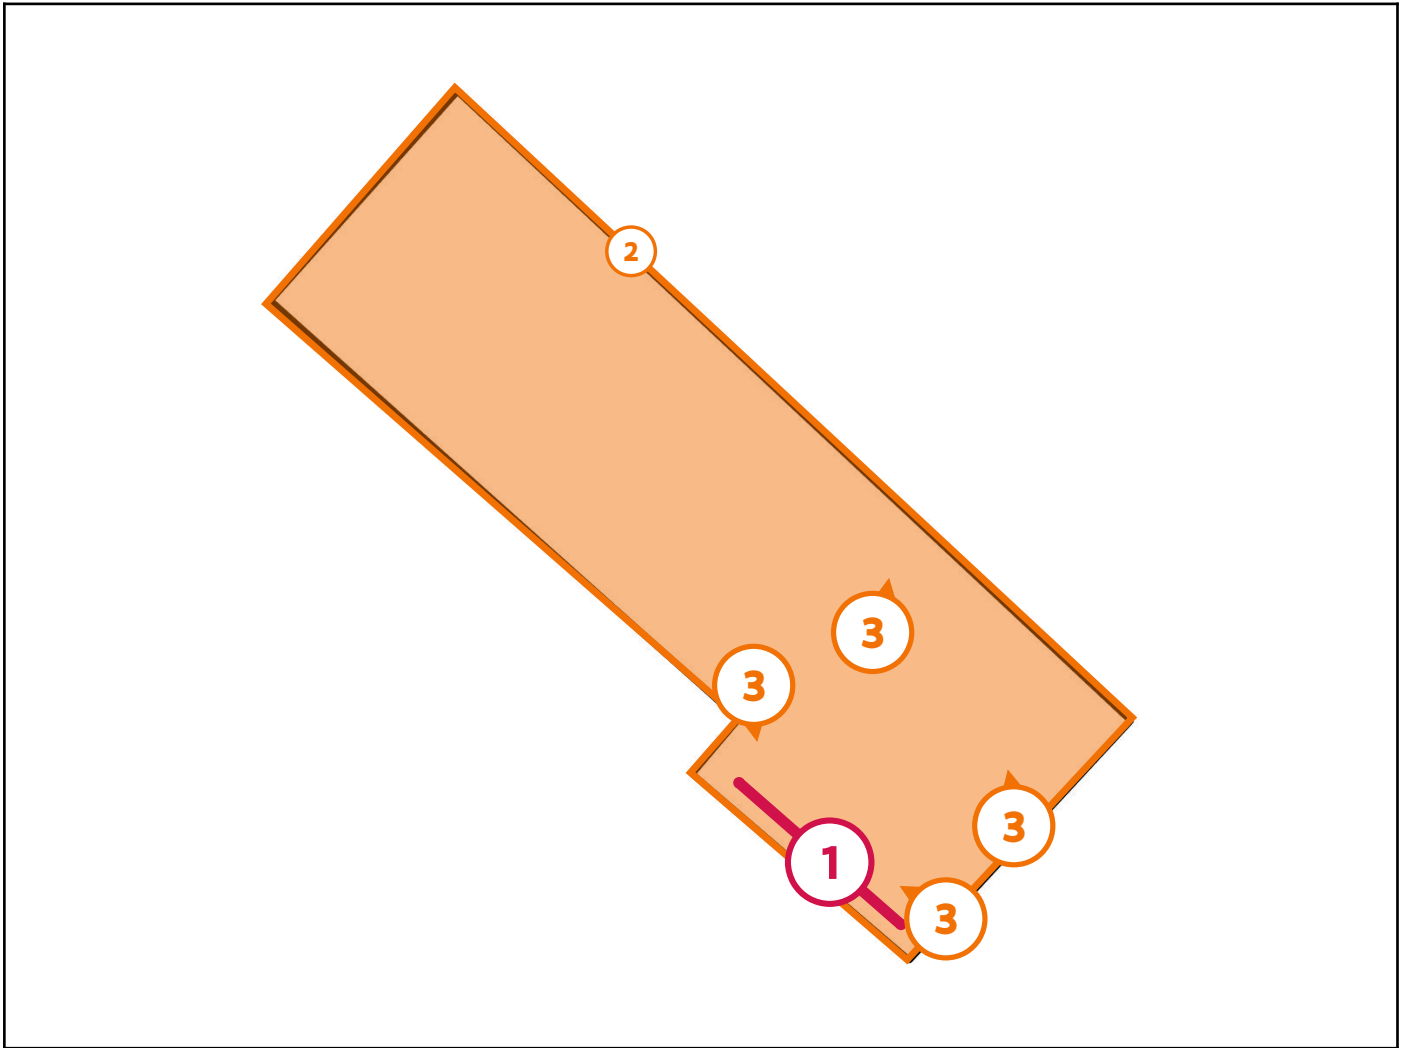
Plan 2.1: Bijgebouw plan

Beschrijving	Type	Actie
1. Losse buizen	Asbestmateriaal	Dringend verwijderen
2. Dak bestaande uit golfplaten	Asbestmateriaal	Verwijderen
3. Cementbuis	Asbestmateriaal	Verwijderen

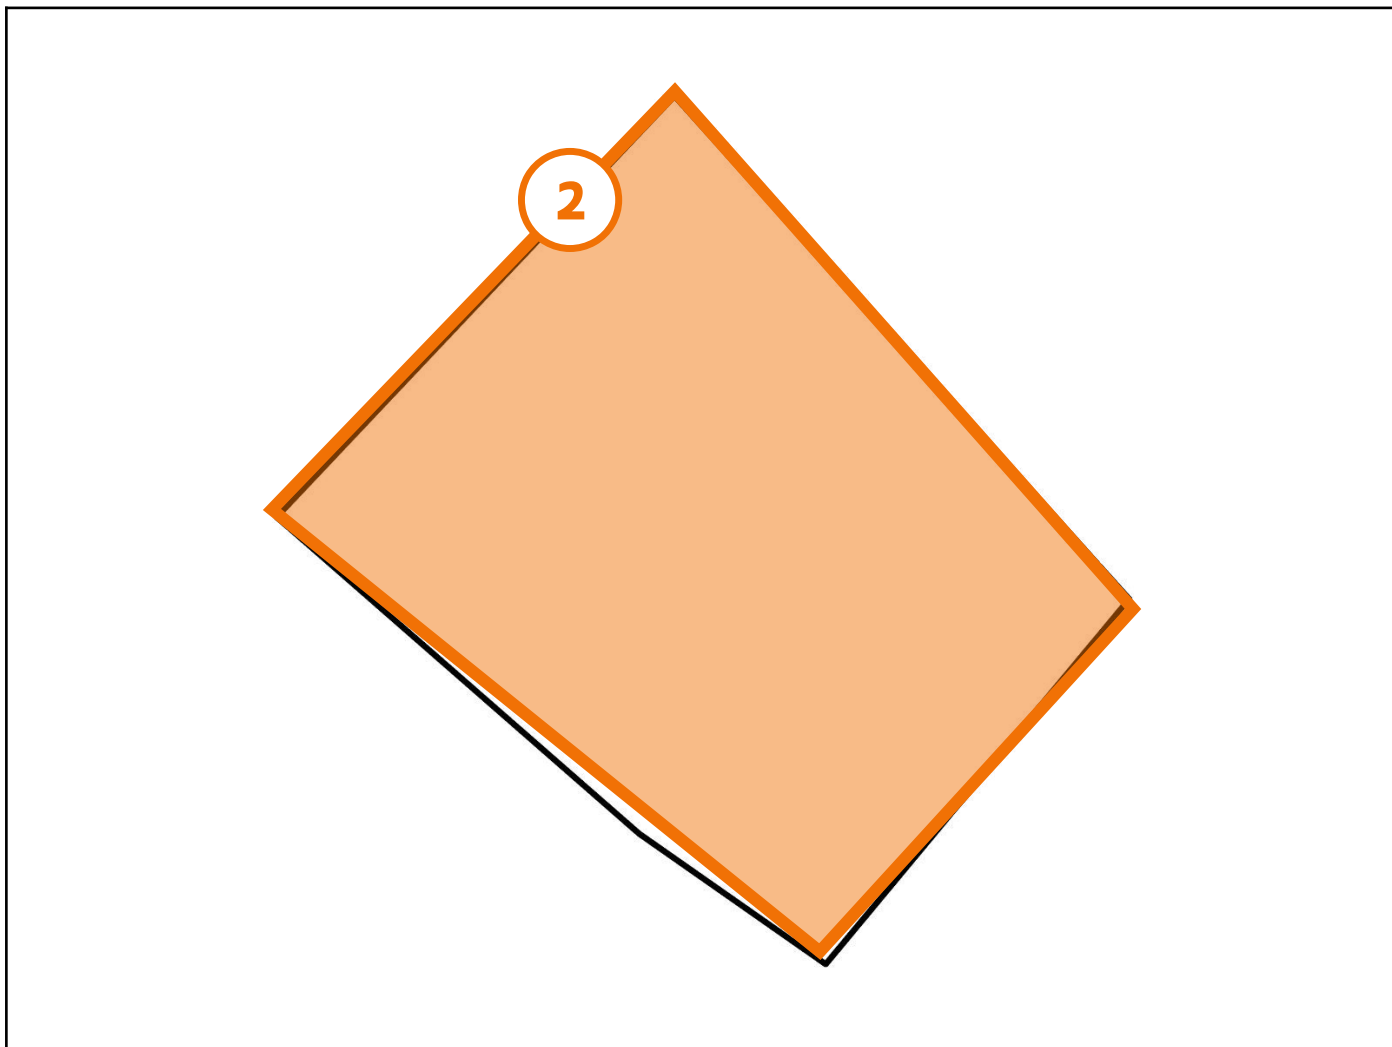
Plan 3.1: Constructie plan

Beschrijving	Type	Actie
2. Dak bestaande uit golfplaten	Asbestmateriaal	Verwijderen

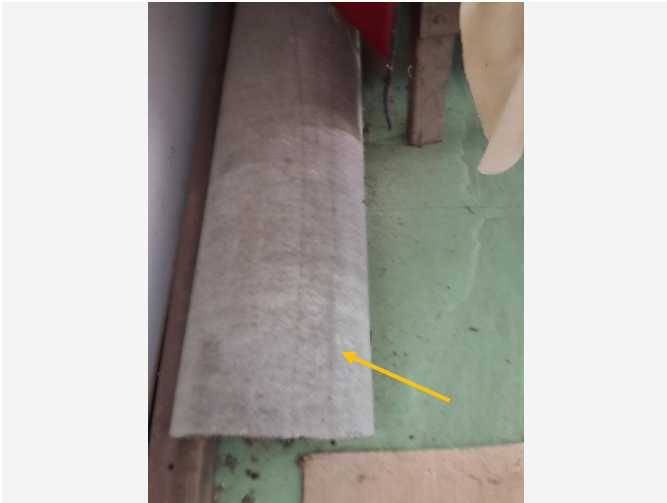
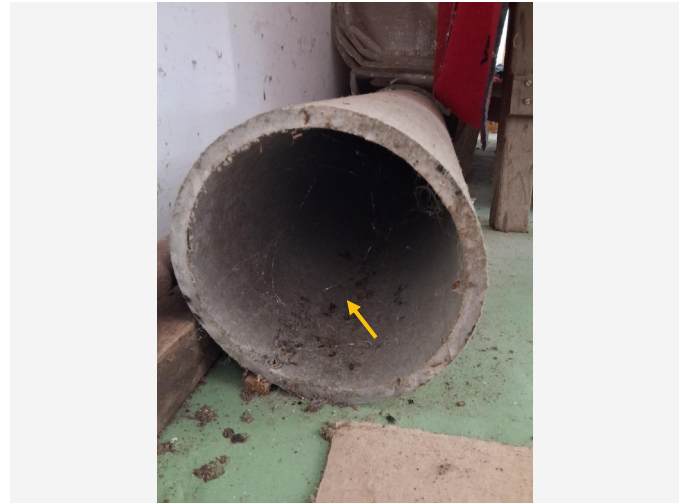
Het asbestmateriaal valt onder de mijlpaal van 2040.

Dringend verwijderen

Beschrijving	Losse buizen
Type afvalstof	Betreft stock-voorraad of gedemonteerde asbestmaterialen
Aanwezige resten	Geen resten aanwezig
Omgeving	Buiten
Primaire drager	Bodem
Asbestmaterialen	<ul style="list-style-type: none">Buis, koker, leiding, pijp, doorvoer
Bindmiddel van asbestmateriaal	Cement
Gebondenheid op basis van bindmiddel	Hecht
Hoeveelheid (gewicht - aantal)	<ul style="list-style-type: none">20,00 kg - 3 stuks
Totaal gewicht	60,00 kg
Eenvoudig bereikbaar	Ja
Identificatiemethode	Vaststelling zonder monstername
Opmerking	De hoeveelheid is een schatting en kan afwijken van de werkelijke toestand.

- Verwijder het asbestafval.

- Eenvoudige handelingen: mag via doe-het-zelf of door werknemer(s) met opleidingsattest eenvoudige handelingen
Deze toepassing kan door een aannemer die over een opleidingsattest eenvoudige handelingen beschikt of door een particulier (doe-het-zelf), verwijderd worden indien er geen verhoogd risico op vrijgave van asbestvezels (max. concentratie 0,01 vezels/cm³ - CODEX Art. VI.3-54) ontstaat en de toepassing voorafgaand wordt gefixeerd/bevochtigd; de individuele elementen zonder machinale werktuigen en zonder breken of gooien een voor een losgemaakt worden; en ten slotte in gesloten verpakking weggevoerd worden naar een erkend afvalpunt (recyclagepark).

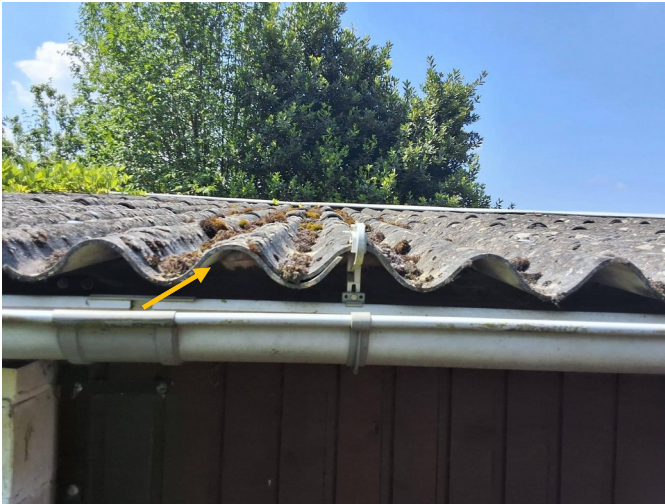
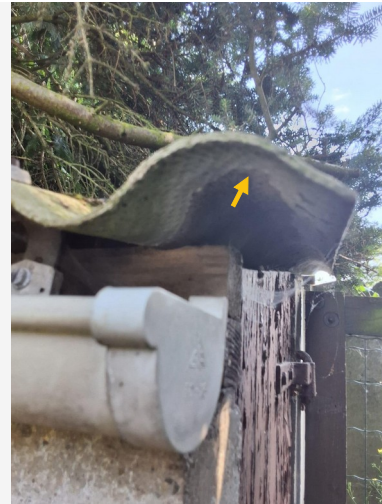
Het asbestmateriaal valt onder de mijlpaal van 2034.

Verwijderen

Eindbeoordeling materiaalrisico	Verhoogd materiaalrisico en/of verhoogde kans op vezelvrijgave
---------------------------------	--

Gebondenheid	Categorie 1: hechtgebonden in oorsprong
Asbestsoort (vezeltype)	Crocidoliet aanwezig
Asbestconcentratie	Laag (< 50%)
Afschermingsgraad van het gehele materiaal	Geheel of deels vrij aan de buitenlucht
Toestand van het materiaal	Matig beschadigd, matig verweerd

Beschrijving	Dak bestaande uit golfplaten
Omgeving	Buiten
Primaire drager	Schuin dak
Asbestmateriaal	Dak- en gevelbekleding - Golfplaat
Bindmiddel van asbestmateriaal	Cement
Gebondenheid op basis van bindmiddel	Hecht
Hoeveelheid (oppervlakte - aantal)	• 25,00 m ² - 1 stuk
Totale oppervlakte	25,00 m ²
Eenvoudig bereikbaar	Ja
Bevestigingswijze	• Geklemd • Geschroefd
Identificatiemethode	Vaststelling zonder monsternamen

- Verwijder dit asbestmateriaal zo snel mogelijk. Volg de toestand goed op.
- Hemelwater dat afspoelt van asbestcement daken of gevels kan asbestdeeltjes bevatten. Gebruik het enkel voor gesloten circuits (bv. spoelen toiletten). Reinig na het vervangen van het dak of de gevel de dakgoten en regenwaterput of -ton om asbesthoudend sediment of slib te verwijderen

- Eenvoudige handelingen: mag via doe-het-zelf of door werknemer(s) met opleidingsattest eenvoudige handelingen
Deze toepassing kan door een aannemer die over een opleidingsattest eenvoudige handelingen beschikt of door een particulier (doe-het-zelf), verwijderd worden indien er geen verhoogd risico op vrijgave van asbestvezels (max. concentratie 0,01 vezels/cm³ - CODEX Art. VI.3-54) ontstaat en de toepassing voorafgaand wordt gefixeerd/bevochtigd; de individuele elementen zonder machinale werktuigen en zonder breken of gooien een voor een losgemaakt worden; en ten slotte in gesloten verpakking weggevoerd worden naar een erkend afvalpunt (recyclagepark).

- Eenvoudige handelingen: enkel door erkend asbestverwijderaar
Indien bovenstaande criteria worden overschreden:

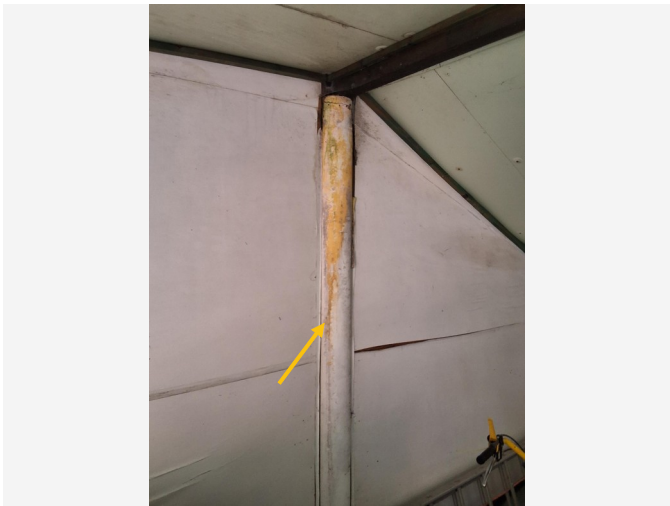
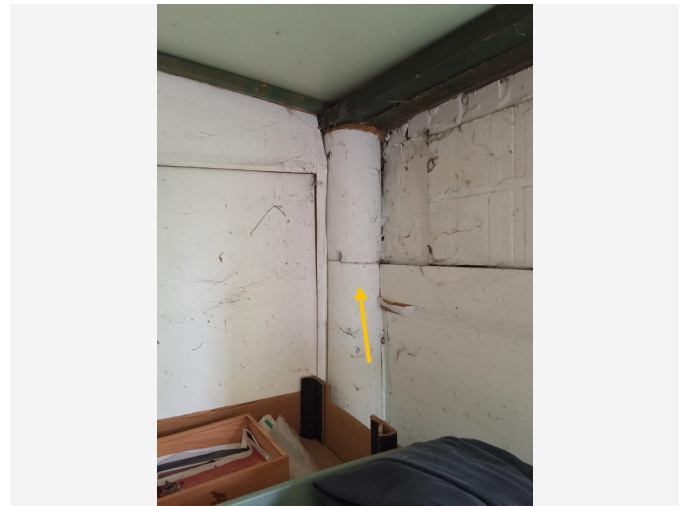
Het asbestmateriaal valt onder de mijlpaal van 2040.

Verwijderen

Eindbeoordeling materiaalrisico	Verhoogd materiaalrisico en/of verhoogde kans op vezelvrijgave
---------------------------------	--

Gebondenheid	Categorie 1: hechtgebonden in oorsprong
Asbestsoort (vezeltype)	Crocidoliet aanwezig
Asbestconcentratie	Laag (< 50%)
Afschermingsgraad van het gehele materiaal	Geheel of deels (ook) vrij aan de binnenlucht
Toestand van het materiaal	Licht beschadigd, licht verweerd. Intact materiaal type Pical – asbestboard of categorie III 'gebondenheid'

Beschrijving	Cementbuis
Omgeving	Binnen
Primaire drager	Schacht-koker (technisch)
Asbestmateriaal	Buis, koker, leiding, pijp, doorvoer
Bindmiddel van asbestmateriaal	Cement
Gebondenheid op basis van bindmiddel	Hecht
Hoeveelheid (lengte - omtrek - dikte - aantal)	<ul style="list-style-type: none">• 3,00 m - 20,00 cm - 4,00 cm - 4 stuks
Totaal volume	0,096 m ³
Eenvoudig bereikbaar	Ja
Bevestigingswijze	<ul style="list-style-type: none">• Verlijmd, ingegoten, versmeerd
Identificatiemethode	Vaststelling zonder monsternamen
Destructieve handeling voor identificatie	Nee
Opmerking	De precieze lengte is onbekend

- Zorg voor een veilig beheer en verwijder dit asbestmateriaal wanneer het bij werken eenvoudig bereikbaar wordt. Controleer de toestand jaarlijks op wijzigingen.

- Eenvoudige handelingen: mag via doe-het-zelf of door werknemer(s) met opleidingsattest eenvoudige handelingen
Deze toepassing kan door een aannemer die over een opleidingsattest eenvoudige handelingen beschikt of door een particulier (doe-het-zelf), verwijderd worden indien er geen verhoogd risico op vrijgave van asbestvezels (max. concentratie 0,01 vezels/cm³ - CODEX Art. VI.3-54) ontstaat en de toepassing voorafgaand wordt gefixeerd/bevochtigd; de individuele elementen zonder machinale werktuigen en zonder breken of gooien een voor een losgemaakt worden; en ten slotte in gesloten verpakking weggevoerd worden naar een erkend afvalpunt (recyclagepark).

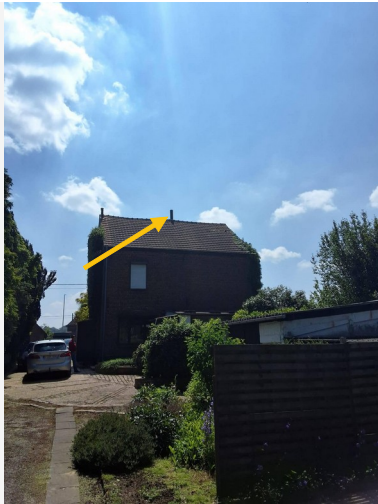
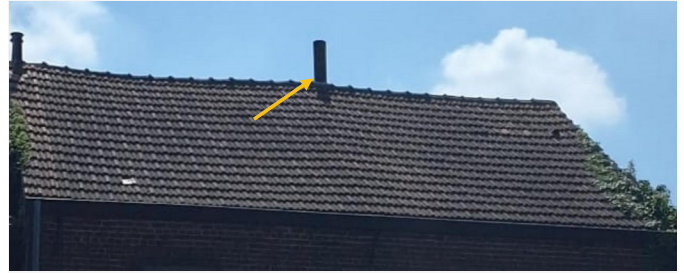
Het asbestmateriaal valt onder de mijlpaal van 2034.

Verwijderen

Eindbeoordeling materiaalrisico	Verhoogd materiaalrisico en/of verhoogde kans op vezelvrijgave
---------------------------------	--

Gebondenheid	Categorie 1: hechtgebonden in oorsprong
Asbestsoort (vezeltype)	Crocidoliet aanwezig
Asbestconcentratie	Laag (< 50%)
Afschermingsgraad van het gehele materiaal	Geheel of deels vrij aan de buitenlucht
Toestand van het materiaal	Matig beschadigd, matig verweerd

Beschrijving	Schouw
Omgeving	Buiten
Primaire drager	Schuin dak
Asbestmateriaal	Rookgaskanaal
Bindmiddel van asbestmateriaal	Cement
Gebondenheid op basis van bindmiddel	Hecht
Hoeveelheid (lengte - omtrek - dikte - aantal)	<ul style="list-style-type: none">• 8,00 m - 40,00 cm - 4,00 cm - 1 stuk
Totaal volume	0,128 m ³
Eenvoudig bereikbaar	Ja
Bevestigingswijze	<ul style="list-style-type: none">• Verlijmd, ingegoten, versmeerd
Identificatiemethode	Vaststelling zonder monstername
Destructieve handeling voor identificatie	Nee
Opmerking	De precieze lengte kan afwijken.

- Zorg voor een veilig beheer en verwijder dit asbestmateriaal wanneer het bij werken eenvoudig bereikbaar wordt. Controleer de toestand jaarlijks op wijzigingen.

- Eenvoudige handelingen: mag via doe-het-zelf of door werknemer(s) met opleidingsattest eenvoudige handelingen
Deze toepassing kan door een aannemer die over een opleidingsattest eenvoudige handelingen beschikt of door een particulier (doe-het-zelf), verwijderd worden indien er geen verhoogd risico op vrijgave van asbestvezels (max. concentratie 0,01 vezels/cm³ - CODEX Art. VI.3-54) ontstaat en de toepassing voorafgaand wordt gefixeerd/bevochtigd; de individuele elementen zonder machinale werktuigen en zonder breken of gooien een voor een losgemaakt worden; en ten slotte in gesloten verpakking weggevoerd worden naar een erkend afvalpunt (recyclagepark).

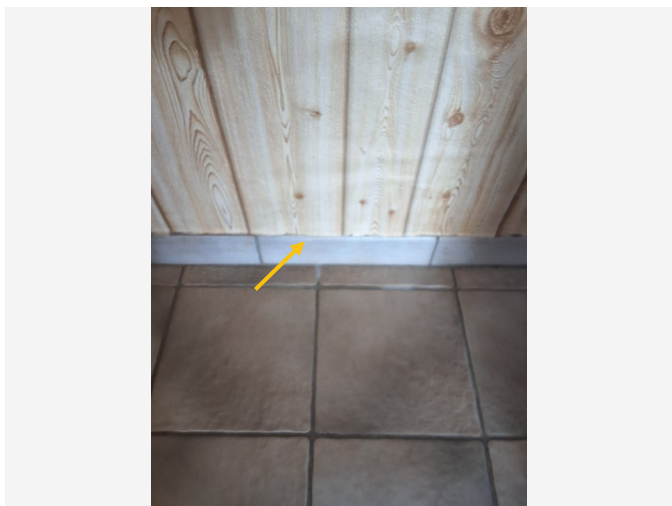
Plinten werden soms verlijmd met asbesthoudende lijm. Bij werken, laat dit onderzoeken.

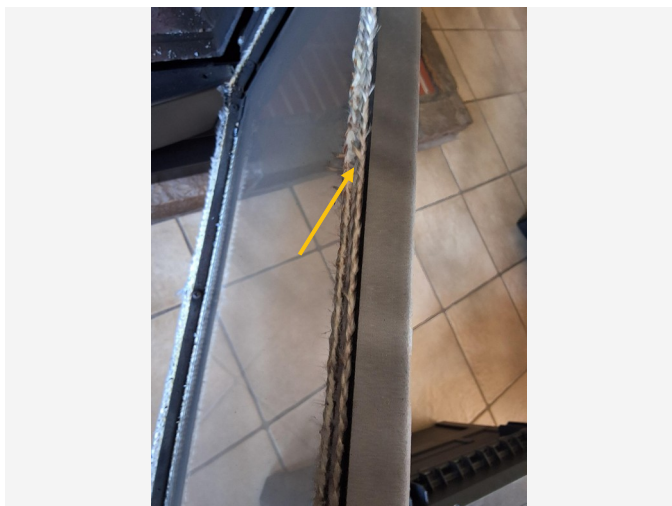
Niet-asbestverdachte koord in de kachel.

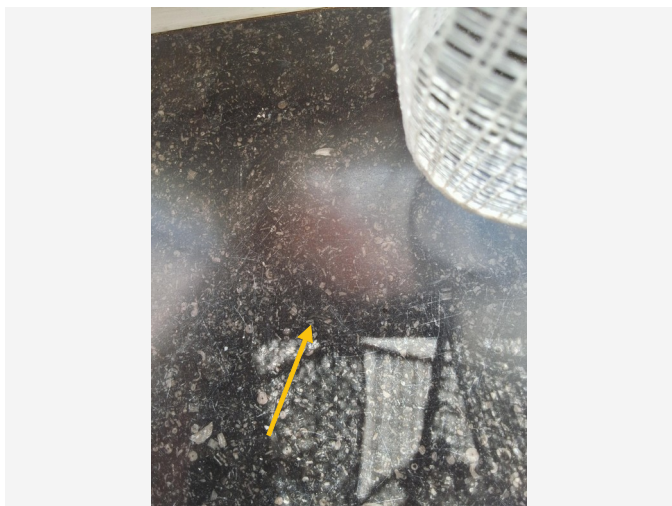
De vensterbanken zijn van natuursteen.

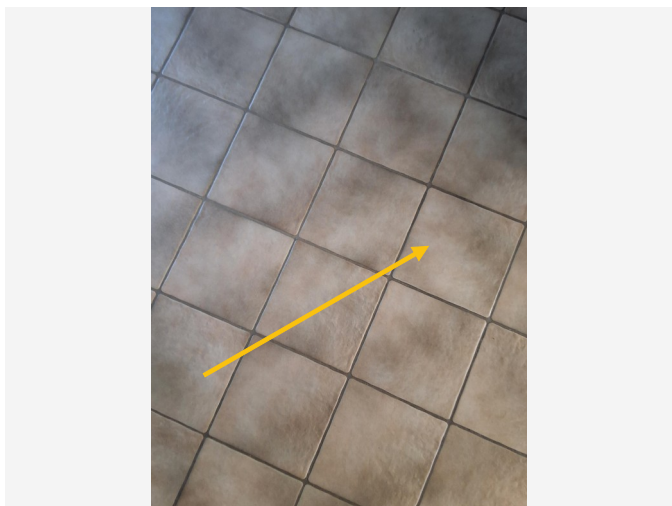
Staalname zonder uitbreiding naar een destructief onderzoek is niet mogelijk. Laat de tegels onderzoeken bij werken.

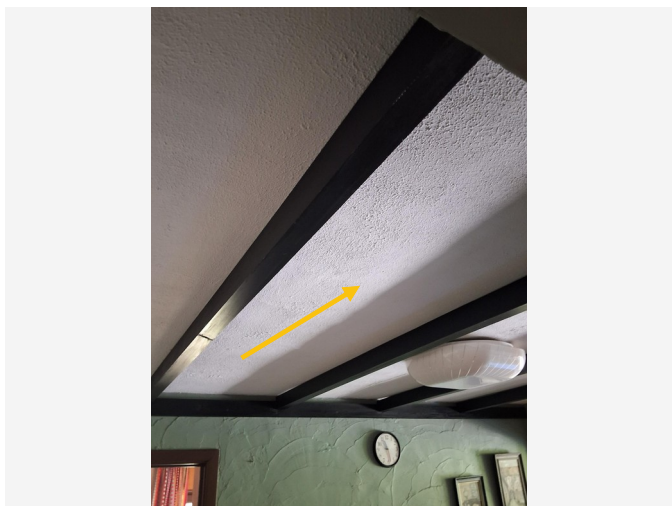
De plafonds werden afgewerkt met niet-asbestverdachte voorzetpanelen die inspectie van de bedekte structuur (opbouw, pleisterwerk) verhinderen.
