# Asbestinventarisatetest

Vlamingenstraat 63, 3000 Leuven

Attestnummer : 20260329-000195.000

**Niet-asbestveilig**

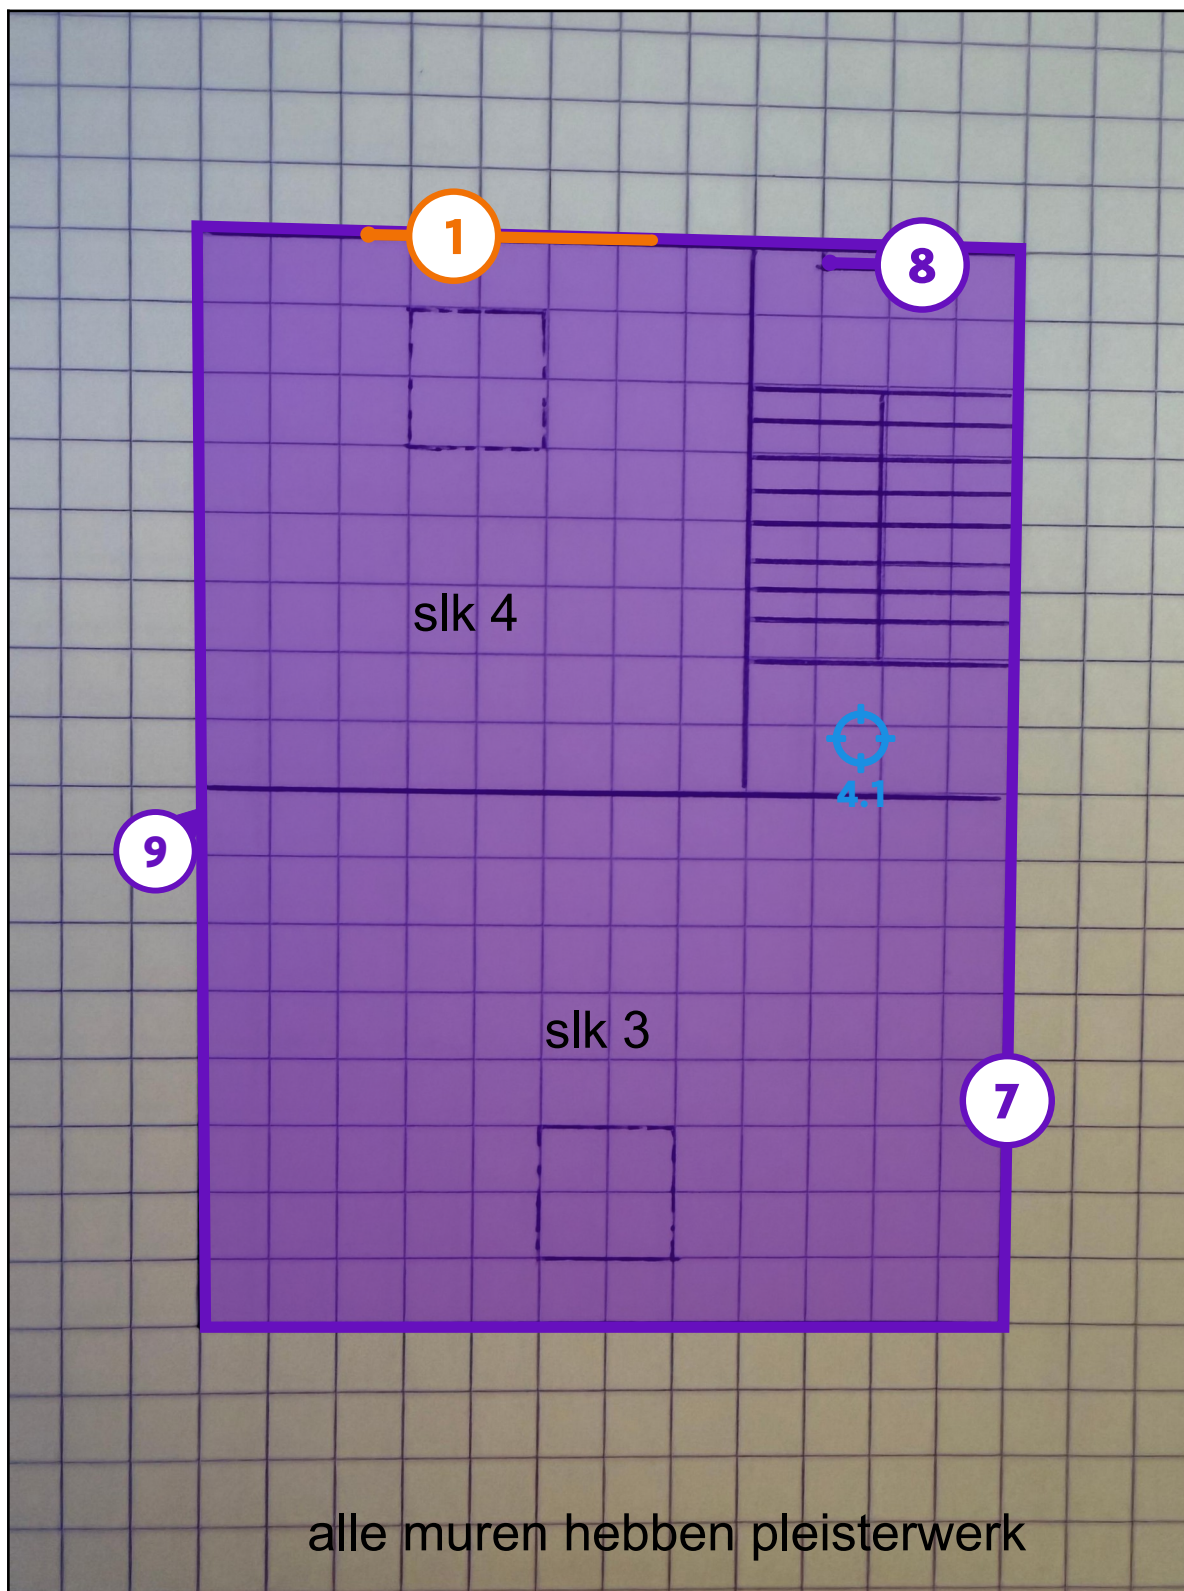
## Plan 1.4: 2e verdieping

| 1. zijkanten dakkapel uit asbestverdachte leien | Asbestmateriaal | <a href="#">Verwijderen</a> |

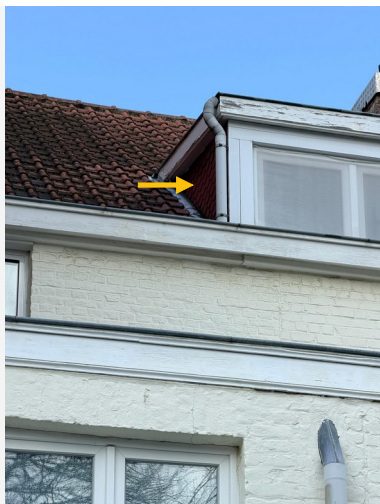
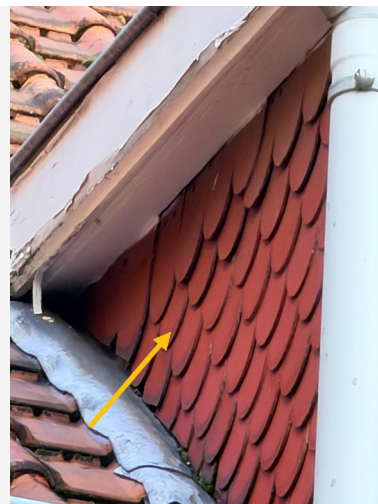
Overzichtsfoto

Detailfoto

Het asbestmateriaal valt onder de mijlpaal van 2034.

| Eindbeoordeling materiaalrisico | Laag materiaalrisico en/of verlaagde kans op vezelvrijgave |

| Asbestsoort (vezeltype) | Crocidoliet aanwezig |
| Toestand van het materiaal | Licht beschadigd, licht verweerd. Intacte calciumsilicaatplaat of materiaal met categorie 3-gebondenheid |

| <b>Beschrijving</b> | zijkanten dakkapel uit asbestverdachte leien |
| <b>Opmerking</b> | Op basis van onze expertise als deskundigen hebben we deze leien als asbesthoudend geclassificeerd, zonder staalname. De opgegeven volumes zijn slechts schattingen en mogen niet worden gebruikt als maatstaf voor heffingen. |

- Zorg voor een veilig beheer. Vermijd het beschadigen van het asbestmateriaal. Controleer de toestand jaarlijks op wijzigingen.
- Hemelwater dat afspoelt van asbestcement daken of gevels kan asbestdeeltjes bevatten. Gebruik het enkel voor gesloten circuits (bv. spoelen toiletten). Reinig na het vervangen van het dak of de gevel de dakgoten en regenwaterput of -ton om asbesthoudend sediment of slib te verwijderen
- Voer bijkomende staalname(s) uit.

- Eenvoudige handelingen: mag via doe-het-zelf of door werknemer(s) met opleidingsattest eenvoudige handelingen  
Raadpleeg de actuele wetgeving op de website van OVAM. Onder strikte voorwaarden is het eventueel toegestaan om deze toepassing zelf te verwijderen.  
Niet slijpen of breken van de leien, verwijderen in zijn geheel.  
Dubbel verpakken in de voorziene asbestverpakking.

Maak gebruik van een ffp3 masker en gebruik handschoenen.

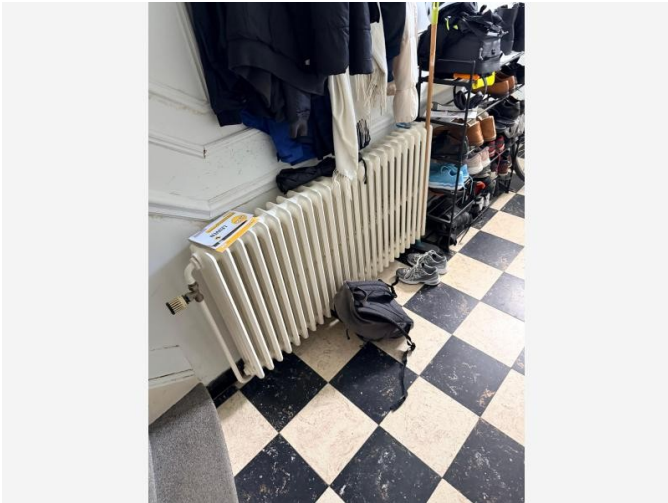
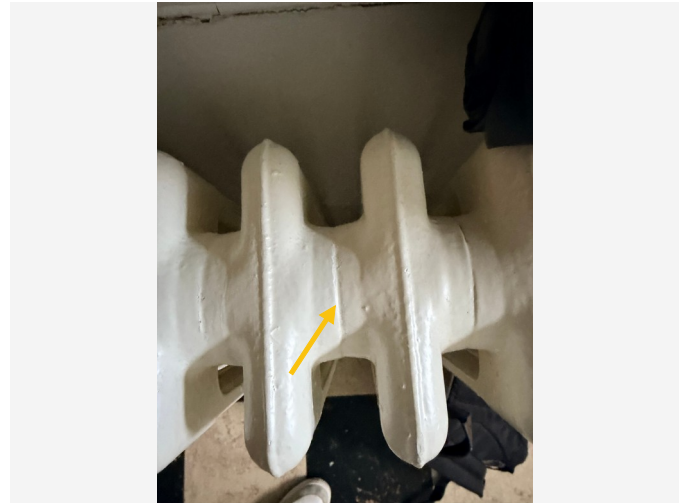
Situeringfoto

Detailfoto

Mogelijks zijn er asbestpakkingen aanwezig in de radiator.

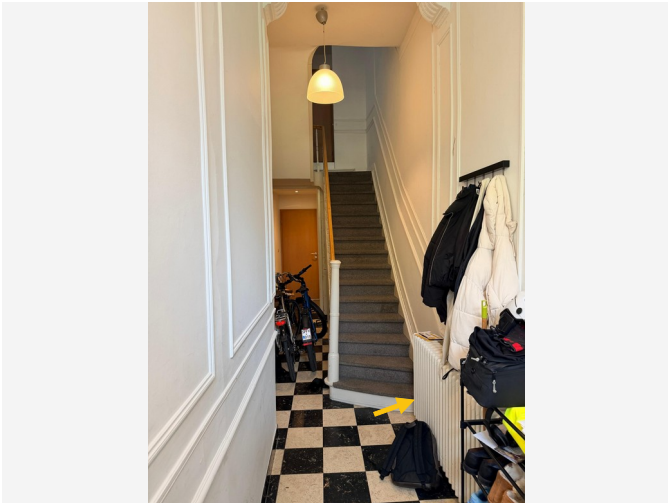
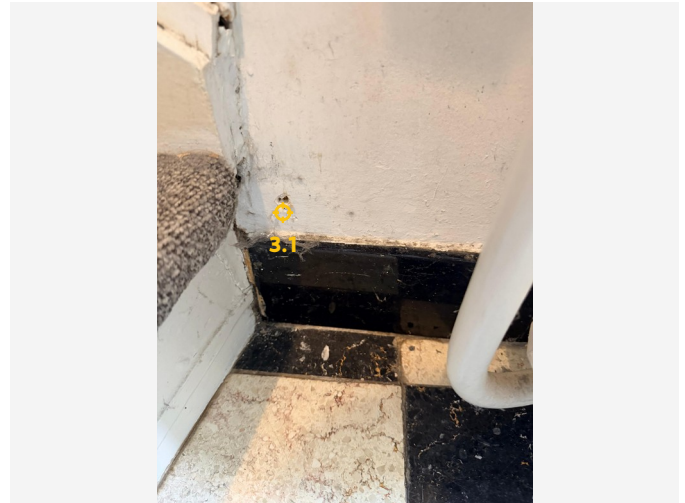
## Fiche 3: Pleisterwerk muren

Geen asbest

| # | Type | Referentie | Resultaat |
|---|---|---|---|
| 3.1 | Mengmonster | mmo1 | Geen asbest |

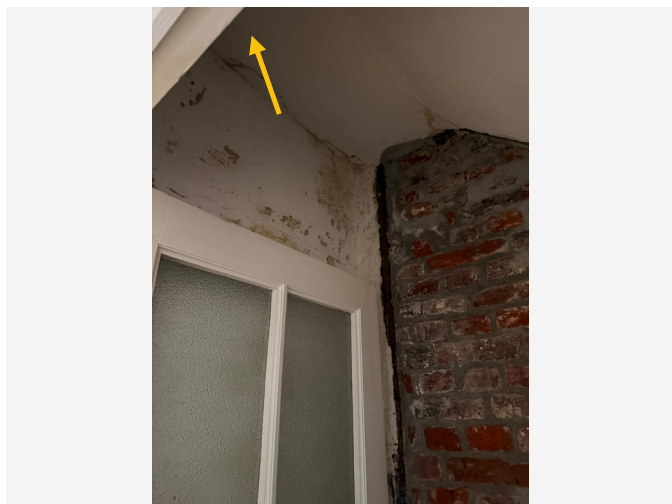
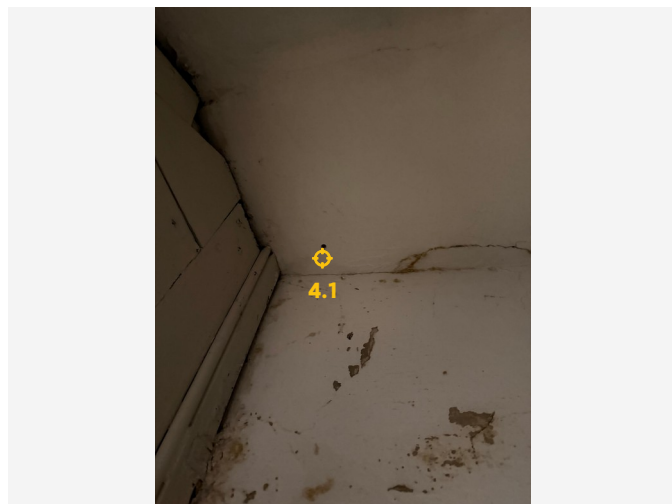
## Fiche 4: Pleisterwerk plafonds

Geen asbest

| # | Type | Referentie | Resultaat |
|---|---|---|---|
| 4.1 | Mengmonster | mm02 | Geen asbest |

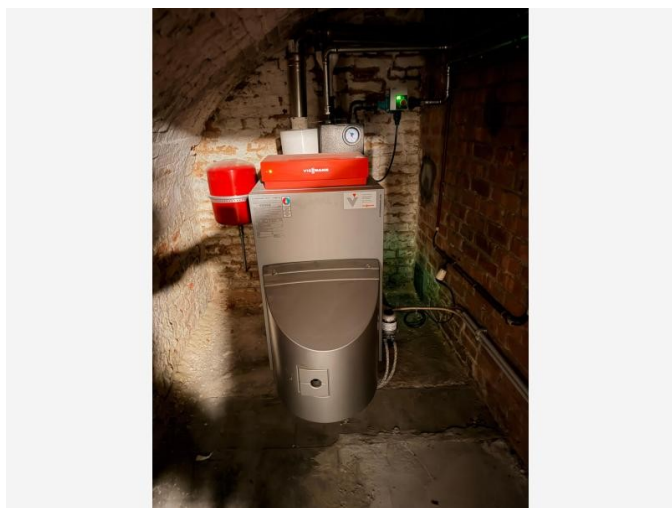
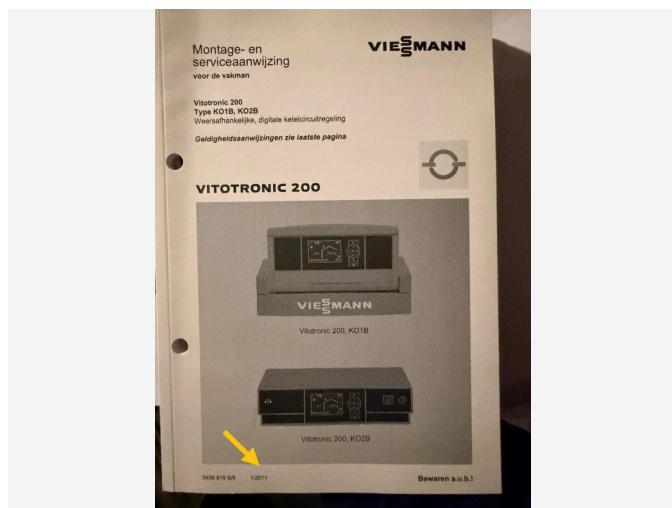
### Fiche 5: Stookketel / Brander

| Beschrijving | Notitie | Terug te vinden op plannen |
|---|--|---|
| Fiche 5: Stookketel / Brander | Brander is van 2011. | - |

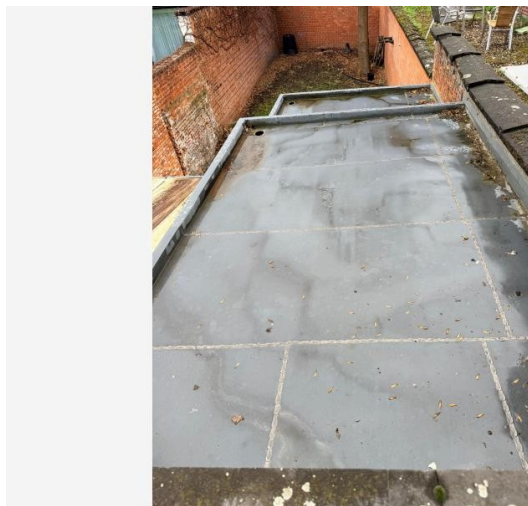
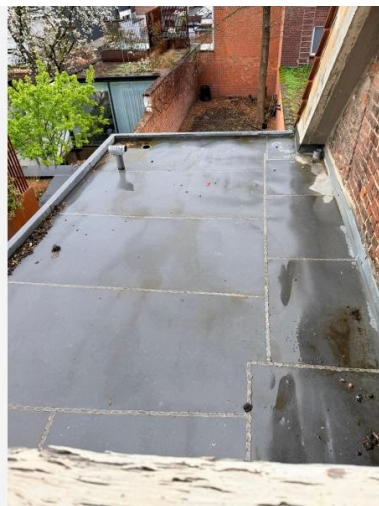
## Fiche 6: dak bijgebouw en badkamer

| Beschrijving | Notitie | Terug te vinden op plannen |
|---|--|---|
| Fiche 6: dak bijgebouw en badkamer | Deze daken bestaan van metaal. | Plan 1.2: gelijkvloers<br>Plan 1.3: 1e verdiep |

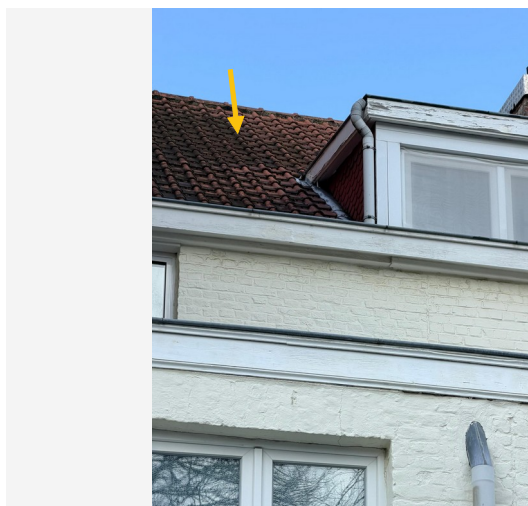
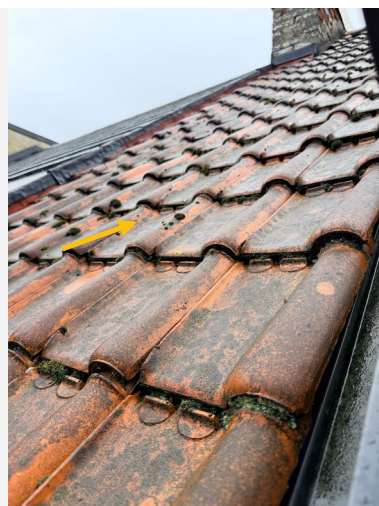
## Fiche 7: dak hoofdgebouw

| Beschrijving | Notitie | Terug te vinden op plannen |
|---|--|---|
| Fiche 7: dak hoofdgebouw | Dak bestaat uit kleipannen, geen asbest. | Plan 1.4: 2e verdieping |

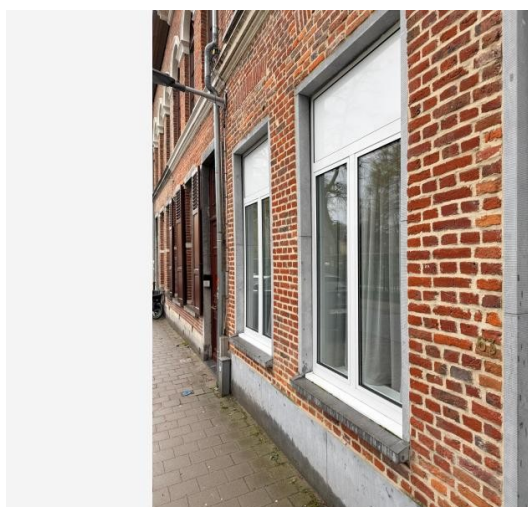
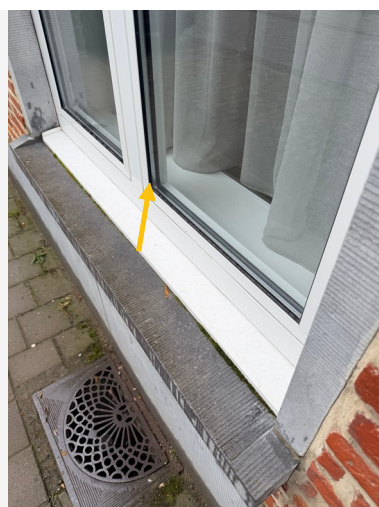
## Fiche 8: ramen en venstertabletten

| Beschrijving | Notitie | Terug te vinden op plannen |
|---|--|---|
| Fiche 8: ramen en venstertabletten | Dubbele beglazing, afgekit met siliconen.<br>Venstertabletten bestaan uit natuursteen. | Plan 1.2: gelijkvloers<br>Plan 1.3: 1e verdiep<br>Plan 1.4: 2e verdieping |

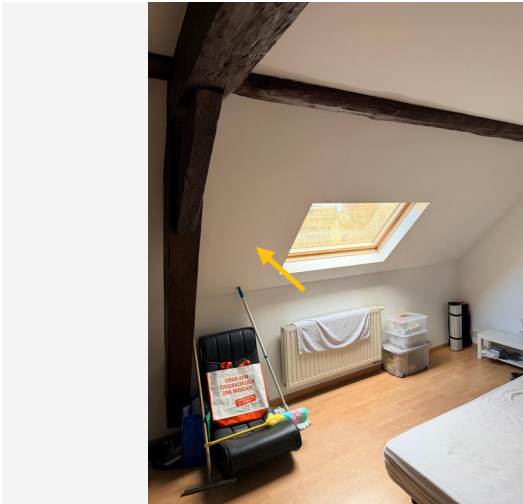
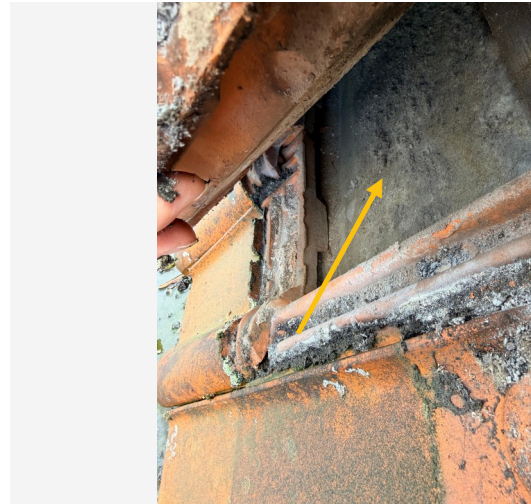
## Fiche 10: onderdak

| Beschrijving | Notitie | Terug te vinden op plannen |
|---|--|---|
| Fiche 10: onderdak | <p>Kamers onder het dak zijn afgewerkt met gyprox.</p> <p>Pannen langs buitenzijde opgeheven en ik treft eendoek aan, geen asbest de doek.</p> <p>Dieper onder het dak is enkel destructief vast te stellen.</p> | - |
