Asbestinventarisatetest

Donystraat 45, 3300 Tienen

Attestnummer : 20260324-000160.000

Uitgegeven op : 24.03.2026

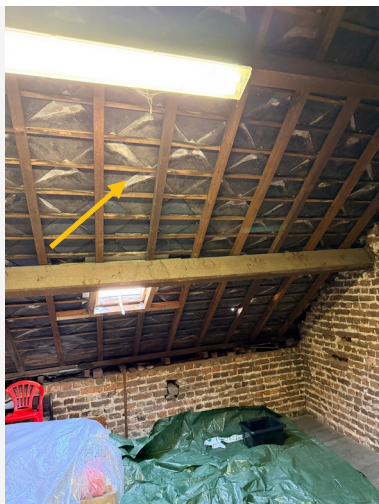
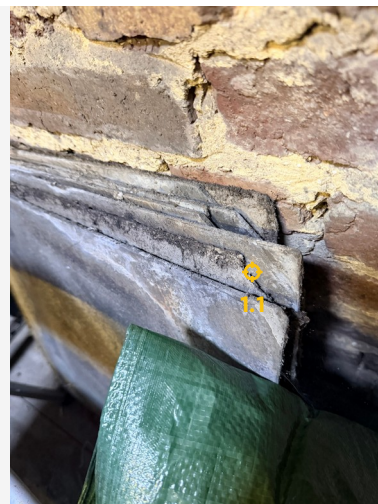
1. Dak uit Asbestverdachte leien	Asbestmateriaal	Verwijderen
1.1 Code: mm05	Puntmonster	-
4. Pleisterwerk plafonds	Geen asbest	-
4.1 Code: mm02	Mengmonster	-

Het asbestmateriaal valt onder de mijlpaal van 2034.

Eindbeoordeling materiaalrisico	Verhoogd materiaalrisico en/of verhoogde kans op vezelvrijgave
---------------------------------	--

Gebondenheid	Categorie 1: hechtgebonden in oorsprong
Asbestsoort (vezeltype)	Alleen chrysotiel aanwezig
Asbestconcentratie	Laag (< 50%)
Afschermingsgraad van het gehele materiaal	Geheel of deels vrij aan de buitenlucht, maar geen contact met binnenlucht
Toestand van het materiaal	Matig beschadigd, matig verweerd

#	Type	Referentie	Resultaat
1.1	Puntmonster	mm05	Chrysotiel

Beschrijving	Dak uit Asbestverdachte leien
Omgeving	Grenst aan binnen- en buitenlucht
Primaire drager	Schuin dak
Asbestmateriaal	Dak- en gevelbekleding - Lei, shingle
Bindmiddel van asbestmateriaal	Cement
Gebondenheid op basis van bindmiddel	Hecht
Hoeveelheid (oppervlakte - aantal)	<ul style="list-style-type: none">• 200,00 m² - 1 stuk
Totale oppervlakte	200,00 m ²
Eenvoudig bereikbaar	Ja
Bevestigingswijze	<ul style="list-style-type: none">• Genageld, geniet
Identificatiemethode	Een monstername door de asbestdeskundige met laboanalyse door een asbestlabo.
Destructieve handeling voor identificatie	Nee
Opmerking	Op basis van onze expertise als deskundigen hebben we deze leien als asbesthoudend geclassificeerd. De opgegeven volumes zijn slechts schattingen en mogen niet worden gebruikt als maatstaf voor heffingen.

Verwijderen

- Zorg voor een veilig beheer. Vermijd het beschadigen van het asbestmateriaal. Controleer de toestand jaarlijks op wijzigingen.
- Hemelwater dat afspoelt van asbestcement daken of gevels kan asbestdeeltjes bevatten. Gebruik het enkel voor gesloten circuits (bv. spoelen toiletten). Reinig na het vervangen van het dak of de gevel de dakgoten en regenwaterput of -ton om asbesthoudend sediment of slib te verwijderen

- Eenvoudige handelingen: mag via doe-het-zelf of door werknemer(s) met opleidingsattest eenvoudige handelingen
Raadpleeg de actuele wetgeving op de website van OVAM. Onder strikte voorwaarden is het eventueel toegestaan om deze toepassing zelf te verwijderen.
Niet slijpen of breken van de leien, verwijderen in zijn geheel.
Dubbel verpakken in de voorziene asbestverpakking.
Maak gebruik van een ffp3 masker en gebruik handschoenen.

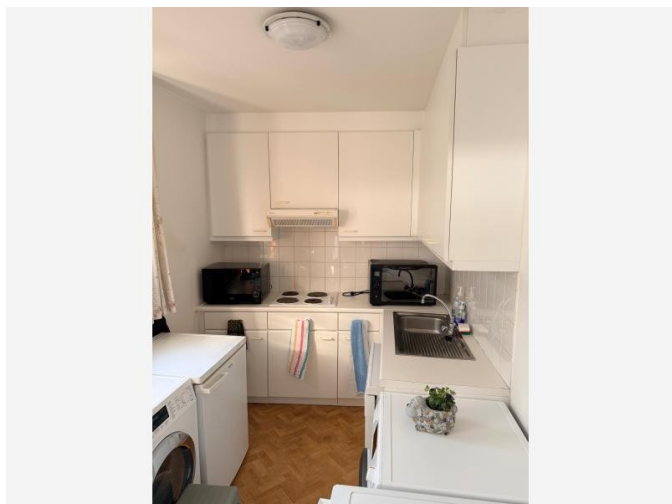
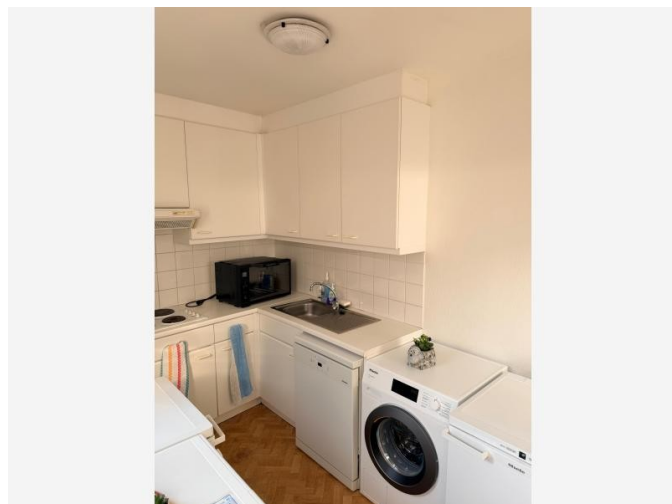
Basis voor advies	De asbestdeskundige beoordeelt het materiaal als niet-asbestverdacht.
--------------------------	---

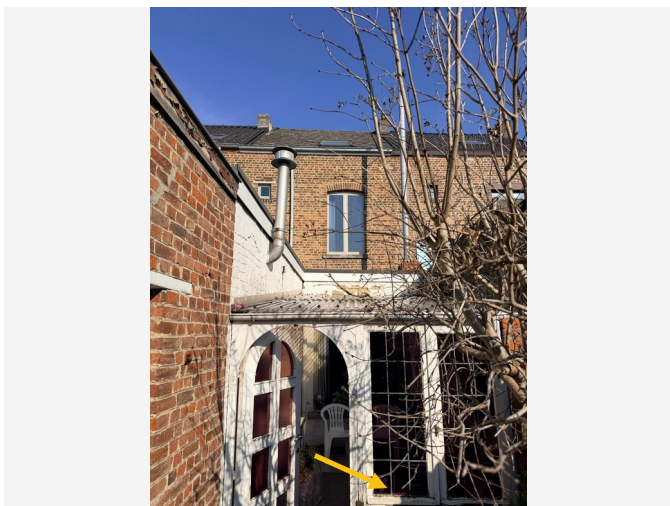
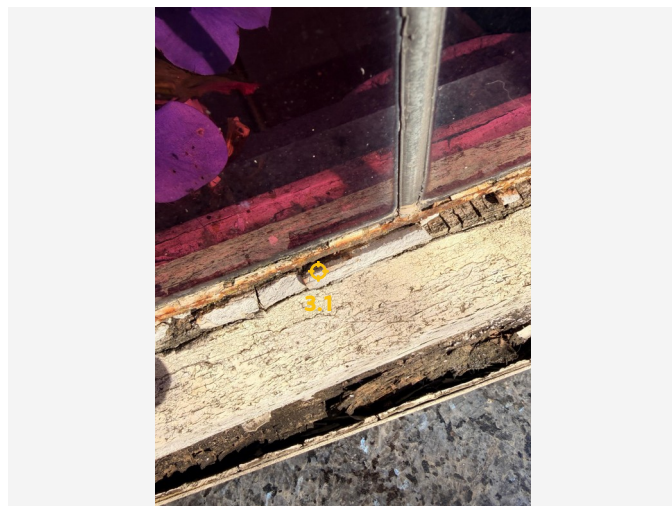
Fiche 3: Kitramen (tussen glas en profiel)

Geen asbest

#	Type	Referentie	Resultaat
3.1	Puntmonster	mmo3	Geen asbest

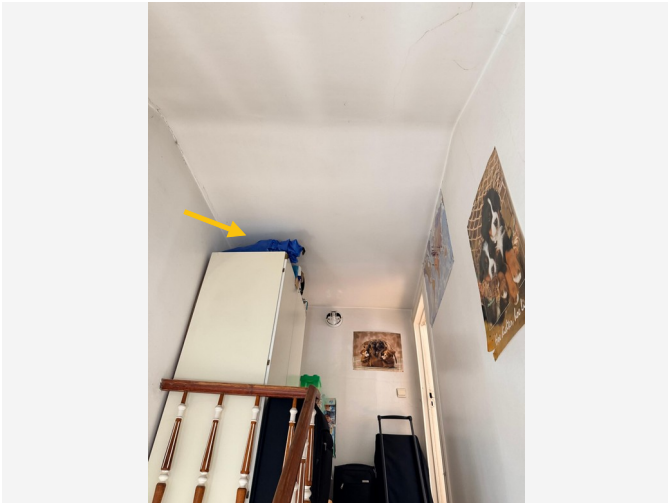
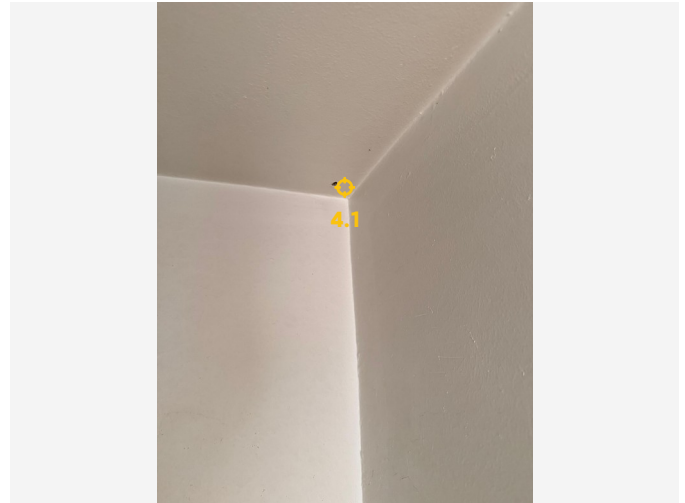
Fiche 4: Pleisterwerk plafonds

Geen asbest

#	Type	Referentie	Resultaat
4.1	Mengmonster	mm02	Geen asbest

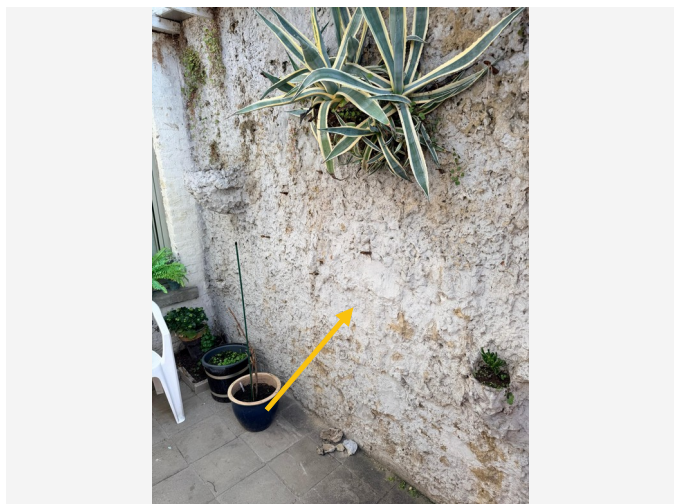
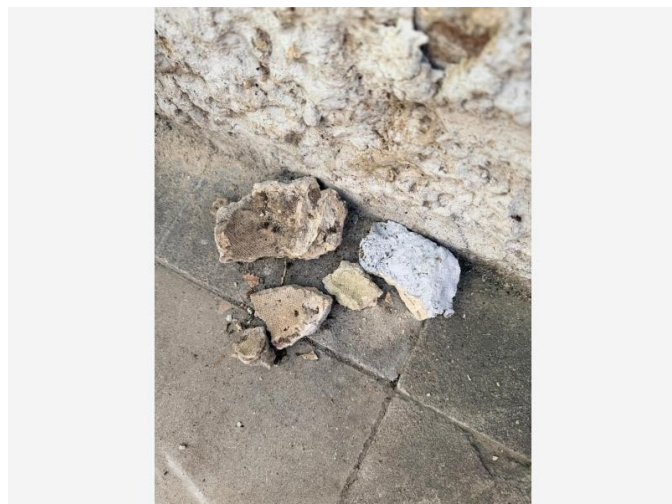
Geen asbest

#	Type	Referentie	Resultaat
5.1	Puntmonster	mm04	Geen asbest

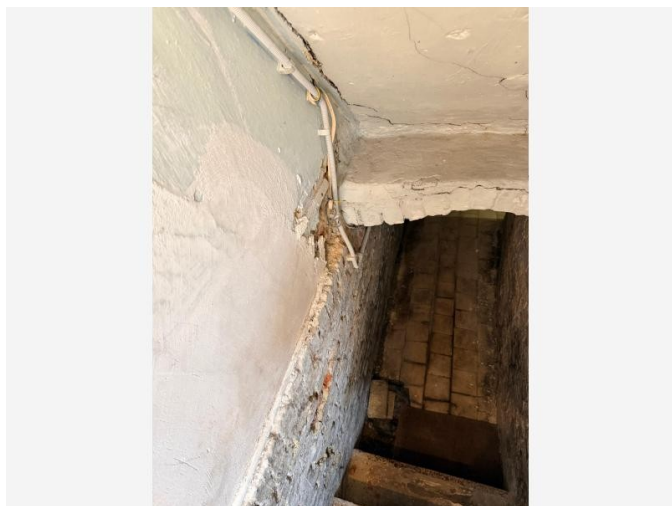
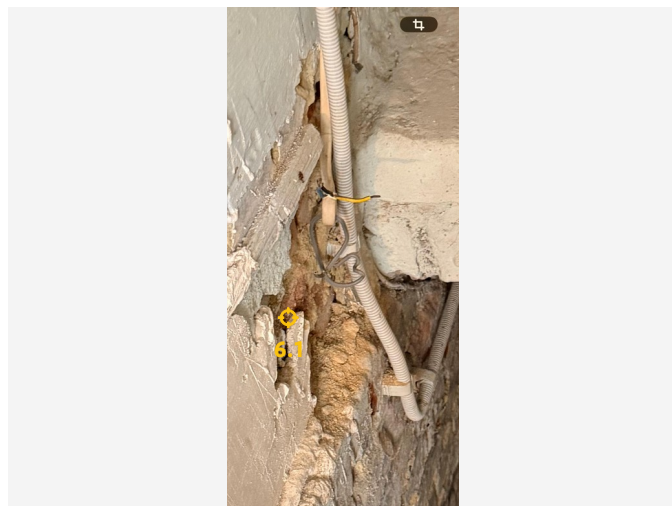
Fiche 6: Pleisterwerk muren

Geen asbest

#	Type	Referentie	Resultaat
6.1	Mengmonster	mmo1	Geen asbest

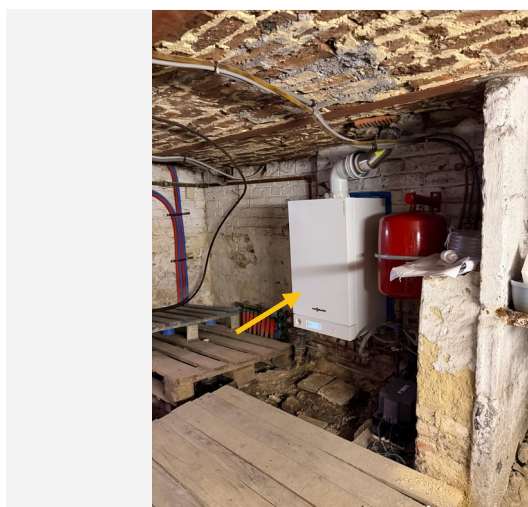
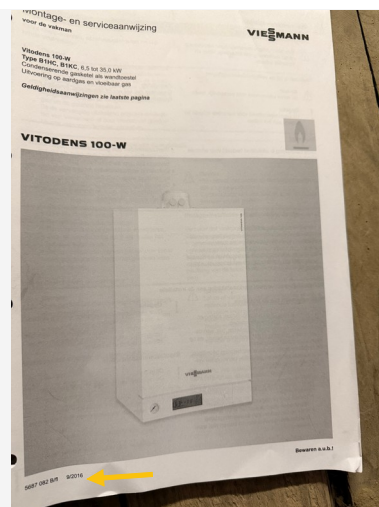
Beschrijving	Notitie	Terug te vinden op plannen
Fiche 7: rookgaskanaal	-	Plan 1.2: gelijkvloers Plan 1.3: 1e verdieping
Fiche 8: Stookketel / Brander	Ketel is van 2016.	Plan 1.1: kelder
