Asbestinventarisatetest

Hertogstraat 111, 3001 Leuven

Attestnummer : 20260430-000340.000

Zone 1: Woning

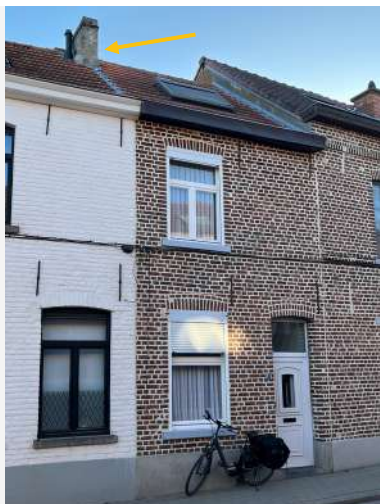
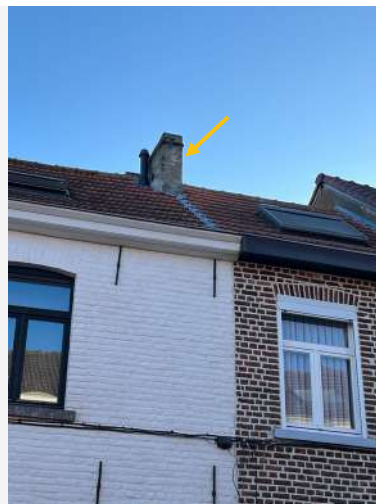
Het asbestmateriaal valt onder de mijlpaal van 2040.

Eindbeoordeling materiaalrisico	Verhoogd materiaalrisico en/of verhoogde kans op vezelvrijgave
---------------------------------	--

Gebondenheid	Categorie 1: hechtgebonden in oorsprong
Asbestsoort (vezeltype)	Crocidoliet aanwezig
Asbestconcentratie	Laag (< 50%)
Afschermingsgraad van het gehele materiaal	Geheel of deels vrij aan de buitenlucht, maar geen contact met binnenlucht
Toestand van het materiaal	Matig beschadigd, matig verweerd

Beschrijving	Cementering buiten schouw
Omgeving	Buiten
Primaire drager	Wand buitenschil
Asbestmateriaal	In-situ afwerkingslagen - Smeerlaag
Bindmiddel van asbestmateriaal	Cement
Gebondenheid op basis van bindmiddel	Hecht
Hoeveelheid (oppervlakte - dikte - aantal)	• 2,00 m ² - 1,00 cm - 1 stuk
Totaal volume	0,02 m ³
Eenvoudig bereikbaar	Ja
Bevestigingswijze	• Verlijmd, ingegoten, versmeerd
Identificatiemethode	<p>De asbestdeskundige beoordeelt het materiaal als asbestverdacht en dus asbesthoudend, en dit zonder monstername.</p> <p>Motivatie: Er is een onderzoeksbeperking die monstername verhindert; De ruimte of het materiaal bevindt zich hoger dan 3,5 meter vanaf een vaste ondergrond.</p>
Destructieve handeling voor identificatie	Nee
Opmerking	De hoeveelheid betreft een schatting.

- Zorg voor een veilig beheer. Vermijd het beschadigen van het asbestmateriaal. Controleer de toestand jaarlijks op wijzigingen.
- Voer bijkomende staalname(s) uit.

- Hermetische zone (erkend asbestverwijderaar)
Bij deze verwijdering van asbestmaterialen bestaat er een grote kans op vrijkomen van asbestvezels. Daarom mag dit enkel verwijderd worden door een erkend asbestverwijderaar in een hermetische zone. Bij het verwijderen moet steeds rekening worden gehouden met alle milieu- en veiligheidsvoorschriften. Codex boek VI, titel 3 of de website van OVAM

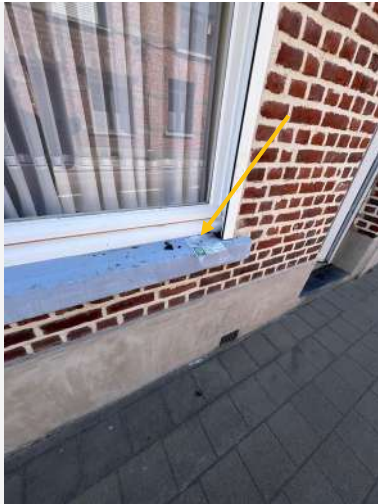
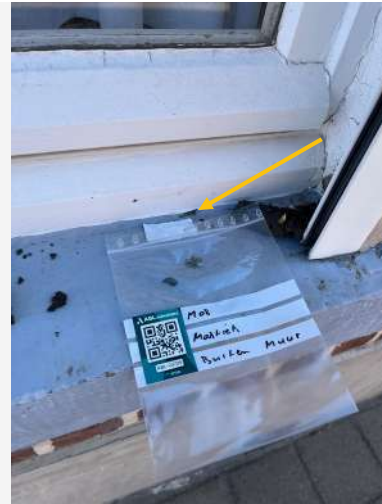
Het asbestmateriaal valt onder de mijlpaal van 2040.

Eindbeoordeling materiaalrisico	Verhoogd materiaalrisico en/of verhoogde kans op vezelvrijgave
---------------------------------	--

Gebondenheid	Categorie 1: hechtgebonden in oorsprong
Asbestsoort (vezeltype)	Alleen chrysotiel aanwezig
Asbestconcentratie	Laag (< 50%)
Afschermingsgraad van het gehele materiaal	Geheel of deels vrij aan de buitenlucht, maar geen contact met binnenlucht
Toestand van het materiaal	Matig beschadigd, matig verweerd

#	Type	Referentie	Resultaat
2.1	Puntmonster	M08	Chrysotiel

Beschrijving	Mastiek/kit tussen muur en profiel buiten
Omgeving	Buiten
Primaire drager	Wandopening verticaal (raam, deur, ...)
Asbestmateriaal	In-situ afwerkingslagen - Pasta, stopverf, voegsel, stopsel, vulsel, mastiek, katten, ...
Bindmiddel van asbestmateriaal	Kitten, mastiek, pasta
Gebondenheid op basis van bindmiddel	Hecht
Hoeveelheid (gewicht - aantal)	• 2,00 kg - 1 stuk
Totaal gewicht	2,00 kg
Eenvoudig bereikbaar	Ja
Bevestigingswijze	• Verlijmd, ingegoten, versmeerd
Identificatiemethode	Een monstername door de asbestdeskundige met laboanalyse door een asbestlabo.
Destructieve handeling voor identificatie	Nee
Opmerking	De hoeveelheid is een schatting.

- Zorg voor een veilig beheer. Vermijd het beschadigen van het asbestmateriaal. Controleer de toestand jaarlijks op wijzigingen.

- Eenvoudige handelingen: mag via doe-het-zelf of door werknemer(s) met opleidingsattest eenvoudige handelingen
Bij het uitvoeren van eenvoudige handelingen, zoals toegestaan via doe-het-zelfmethoden of door werknemers met een opleidingsattest, is het gebruik van de juiste persoonlijke beschermingsmiddelen (PBM's) verplicht om blootstelling aan asbestvezels te voorkomen. Wij adviseren echter om asbest te laten verwijderen door een werknemer met opleidingscertificaat. Maar het is ook toegestaan via de doe-het-zelfmethode, mits de juiste voorzorgsmaatregelen en PBM's in acht worden genomen. De te gebruiken PBM's zijn:
 - FFP3-mondmasker of halfgelaatsmasker met P3 filter
 - wegwercoverall (Tyvek CATIII, type 5en 6)
 - afwasbaar schoeisel

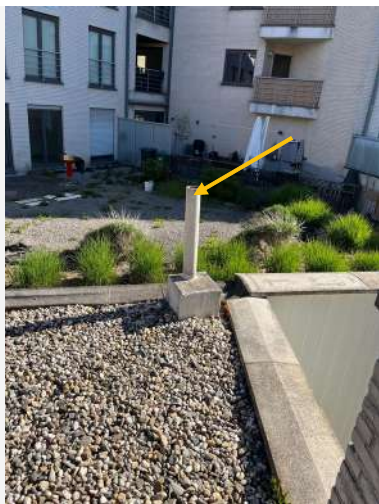
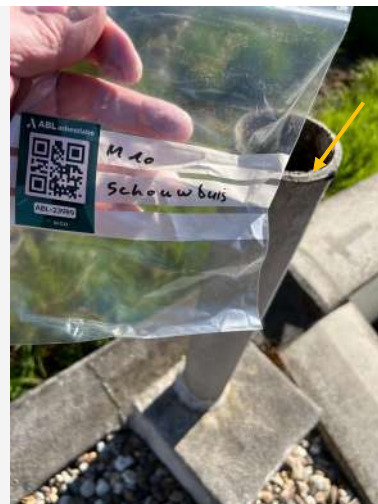
Het asbestmateriaal valt onder de mijlpaal van 2034.

Eindbeoordeling materiaalrisico	Laag materiaalrisico en/of verlaagde kans op vezelvrijgave
---------------------------------	--

Gebondenheid	Categorie 1: hechtgebonden in oorsprong
Asbestsoort (vezeltype)	Alleen chrysotiel aanwezig
Asbestconcentratie	Laag (< 50%)
Afschermingsgraad van het gehele materiaal	Geheel of deels vrij aan de binnenlucht, maar geen contact met binnenluchtstromen
Toestand van het materiaal	Licht beschadigd, licht verweerd. Intacte calciumsilicaatplaat of materiaal met categorie 3-gebondenheid

#	Type	Referentie	Resultaat
3.1	Puntmonster	M10	Chrysotiel

Beschrijving	Schouwbus in gesloten systeem badkamer
Omgeving	Buiten
Primaire drager	HVAC infrastructuur en uitrusting
Asbestmateriaal	Rookgaskanaal
Bindmiddel van asbestmateriaal	Cement
Gebondenheid op basis van bindmiddel	Hecht
Hoeveelheid (lengte - omtrek - dikte - aantal)	<ul style="list-style-type: none">• 1,00 m - 2,00 cm - 1,00 cm - 1 stuk
Totaal volume	< 0,001 m ³
Eenvoudig bereikbaar	Ja
Bevestigingswijze	<ul style="list-style-type: none">• Onbekend
Identificatiemethode	Een monstername door de asbestdeskundige met laboanalyse door een asbestlabo.
Destructieve handeling voor identificatie	Nee
Opmerking	Schouwbus in een 'gesloten systeem' wil zeggen dat er in het verlengde van deze schouwbus een CV ketel is aangesloten of deze volledig dichtgemaakt is en niet meer in gebruik is. De hoeveelheid is een schatting.

- Zorg voor een veilig beheer. Vermijd het beschadigen van het asbestmateriaal. Controleer de toestand jaarlijks op wijzigingen.

- Eenvoudige handelingen: mag via doe-het-zelf of door werknemer(s) met opleidingsattest eenvoudige handelingen
Bij het uitvoeren van eenvoudige handelingen, zoals toegestaan via doe-het-zelfmethoden of door werknemers met een opleidingsattest, is het gebruik van de juiste persoonlijke beschermingsmiddelen (PBM's) verplicht om blootstelling aan asbestvezels te voorkomen. Wij adviseren echter om asbest te laten verwijderen door een werknemer met opleidingscertificaat. Maar het is ook toegestaan via de doe-het-zelfmethode, mits de juiste voorzorgsmaatregelen en PBM's in acht worden genomen. De te gebruiken PBM's zijn:
 - FFP3-mondmasker of halfgelaatsmasker met P3 filter
 - wegwercoverall (Tyvek CATIII, type 5en 6)
 - afwasbaar schoeisel

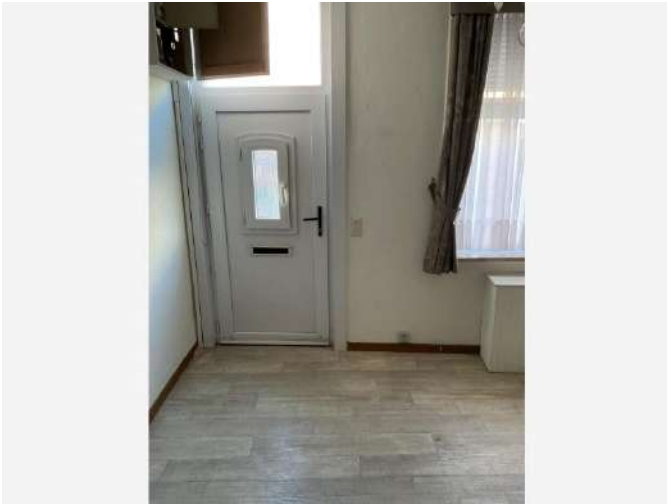
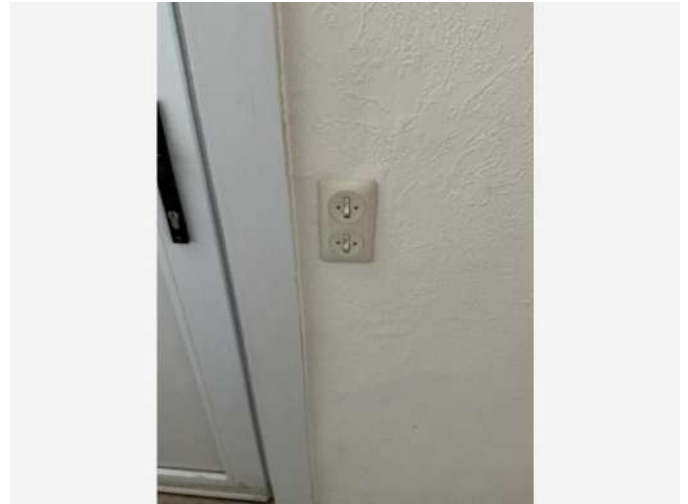
Het asbestmateriaal valt onder de mijlpaal van 2040.

Beschrijving	Bakeliet schakelmateriaal
Omgeving	Binnen
Primaire drager	Communicatie en elektrische infrastructuur en uitrusting
Asbestmateriaal	Plaat, paneel, tablet - Type Bakeliet
Bindmiddel van asbestmateriaal	Kunststof of -hars
Gebondenheid op basis van bindmiddel	Hecht
Hoeveelheid (oppervlakte - dikte - aantal)	<ul style="list-style-type: none"> • 0,01 m² - 0,50 cm - 15 stuks
Totaal volume	< 0,001 m ³
Eenvoudig bereikbaar	Ja
Bevestigingswijze	<ul style="list-style-type: none"> • Geschroefd
Identificatiemethode	<p>De asbestdeskundige beoordeelt het materiaal als asbestverdacht en dus asbesthoudend, en dit zonder monstername.</p> <p>Motivatie: De monstername brengt andere schade aan dan schade die inherent is aan de monstername.</p>
Destructieve handeling voor identificatie	Nee
Opmerking	De hoeveelheid betreft een schatting.

- Zorg voor een veilig beheer. Vermijd het beschadigen van het asbestmateriaal. Controleer de toestand jaarlijks op wijzigingen.
- Voer bijkomende staalname(s) uit.

- Eenvoudige handelingen: mag via doe-het-zelf of door werknemer(s) met opleidingsattest eenvoudige handelingen
Bij het uitvoeren van eenvoudige handelingen, zoals toegestaan via doe-het-zelfmethoden of door werknemers met een opleidingsattest, is het gebruik van de juiste persoonlijke beschermingsmiddelen (PBM's) verplicht om blootstelling aan asbestvezels te voorkomen. Wij adviseren echter om asbest te laten verwijderen door een werknemer met opleidingscertificaat. Maar het is ook toegestaan via de doe-het-zelfmethode, mits de juiste voorzorgsmaatregelen en PBM's in acht worden genomen. De te gebruiken PBM's zijn:
 - FFP3-mondmasker of halfgelaatsmasker met P3 filter
 - wegwerpoverall (Tyvek CATIII, type 5en 6)

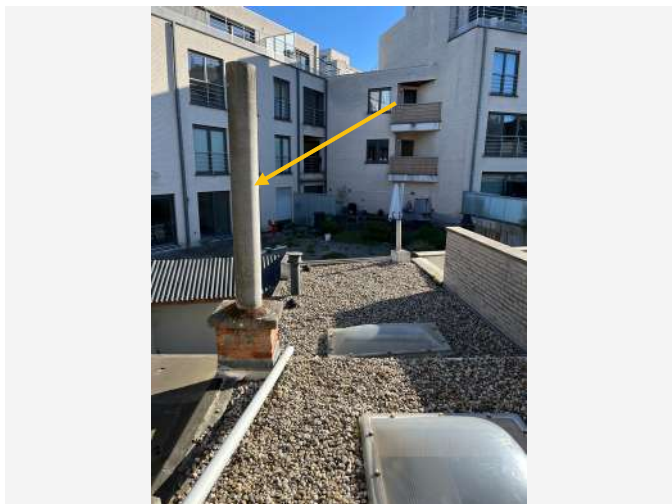
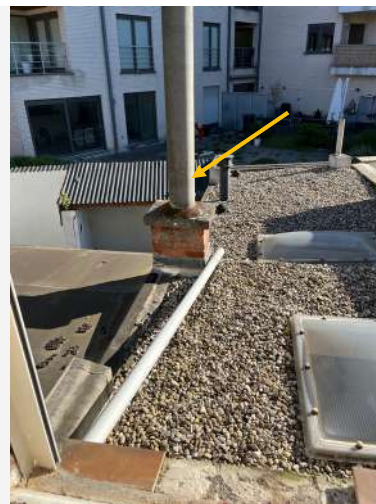
Beschrijving	Schouwbus in gesloten systeem keuken
Omgeving	Binnen
Primaire drager	HVAC infrastructuur en uitrusting
Asbestmateriaal	Rookgaskanaal
Bindmiddel van asbestmateriaal	Cement
Gebondenheid op basis van bindmiddel	Hecht
Hoeveelheid (lengte - omtrek - dikte - aantal)	<ul style="list-style-type: none">• 3,00 m - 40,00 cm - 1,00 cm - 1 stuk
Totaal volume	0,012 m ³
Eenvoudig bereikbaar	Ja
Bevestigingswijze	<ul style="list-style-type: none">• Onbekend
Identificatiemethode	<p>De asbestdeskundige beoordeelt het materiaal als asbestverdacht en dus asbesthoudend, en dit zonder monstername.</p> <p>Motivatie: Er is een onderzoeksbeperking die monstername verhindert; De ruimte of het materiaal bevindt zich hoger dan 3,5 meter vanaf een vaste ondergrond.</p>
Destructieve handeling voor identificatie	Nee
Opmerking	Schouwbus in een 'gesloten systeem' wil zeggen dat er in het verlengde van deze schouwbus een CV ketel is aangesloten of deze volledig dichtgemaakt is en niet meer in gebruik is. De hoeveelheid is een schatting.

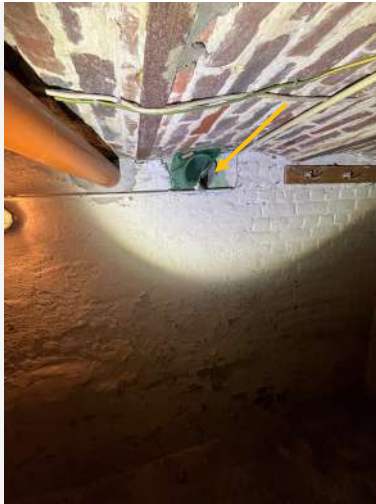
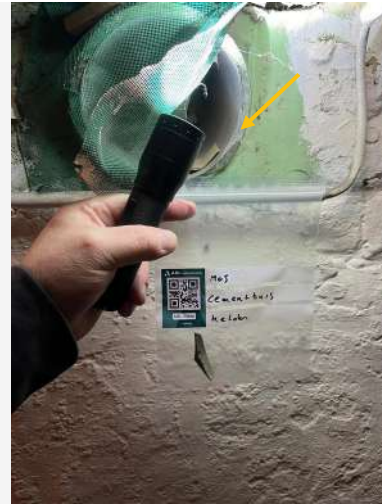
Beschrijving	Asbestcementbuis kelder
Omgeving	Binnen
Primaire drager	HVAC infrastructuur en uitrusting
Asbestmateriaal	Buis, koker, leiding, pijp, doorvoer
Bindmiddel van asbestmateriaal	Cement
Gebondenheid op basis van bindmiddel	Hecht
Hoeveelheid (lengte - omtrek - dikte - aantal)	<ul style="list-style-type: none">• 0,80 m - 40,00 cm - 1,00 cm - 1 stuk
Totaal volume	0,003 m ³
Eenvoudig bereikbaar	Nee <ul style="list-style-type: none">• Het asbestmateriaal is bedekt (uitgezonderd laag verf, coating, behang, kunststof, textiel) en het wegnemen van het bedekkende materiaal kan niet zonder het bedekkende materiaal te beschadigen.
Bevestigingswijze	<ul style="list-style-type: none">• Geklemd• Verlijmd, ingegoten, versmeerd
Identificatiemethode	Een monstername door de asbestdeskundige met laboanalyse door een asbestlabo.
Destructieve handeling voor identificatie	Nee
Opmerking	De hoeveelheid betreft een schatting.

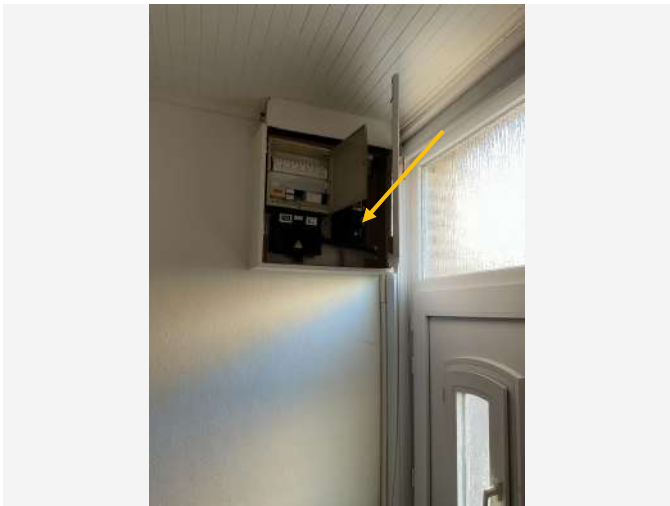
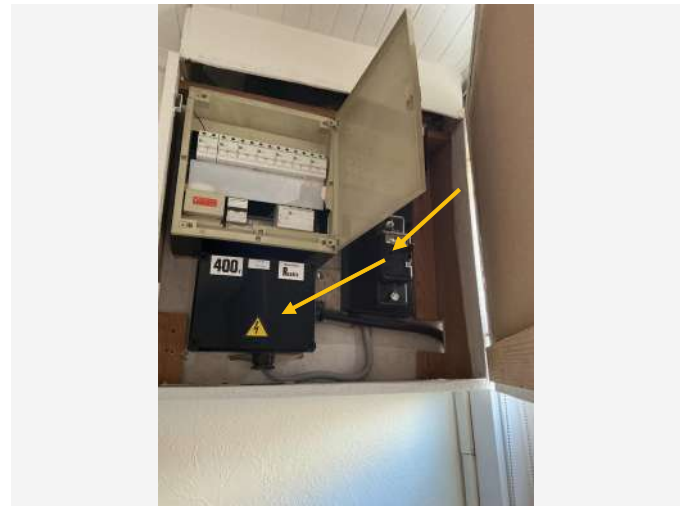
Beschrijving	Bakeliet meter- en zekering kast
Omgeving	Binnen
Primaire drager	Communicatie en elektrische infrastructuur en uitrusting
Asbestmateriaal	Plaat, paneel, tablet - Type Bakeliet
Bindmiddel van asbestmateriaal	Kunststof of -hars
Gebondenheid op basis van bindmiddel	Hecht
Hoeveelheid (oppervlakte - dikte - aantal)	<ul style="list-style-type: none"> • 0,20 m² - 0,50 cm - 1 stuk
Totaal volume	0,001 m ³
Eenvoudig bereikbaar	Ja
Bevestigingswijze	<ul style="list-style-type: none"> • Geschroefd
Identificatiemethode	<p>De asbestdeskundige beoordeelt het materiaal als asbestverdacht en dus asbesthoudend, en dit zonder monsternamen.</p> <p>Motivatie: De materialen behoren niet toe aan de eigenaar voor wie de asbestdeskundige de asbestinventaris uitvoert.</p>
Destructieve handeling voor identificatie	Nee
Opmerking	De meterkast hoort toe aan de nutsmaatschappij en dient door hen vervangen/verwijderd te worden.

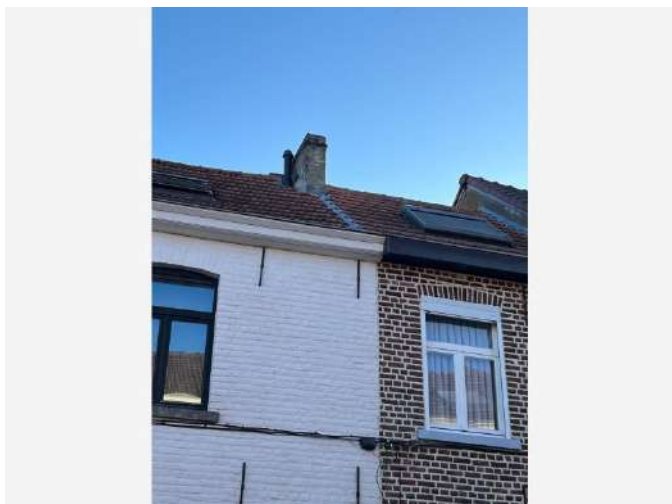
(Asbest)materiaal	Rookgaskanaal
Karakterisatie	Asbest (verdacht)
Primaire drager	HVAC infrastructuur en uitrusting
