# Asbestinventarisatetest

Martelarenlaan 6, 3150 Haacht

Attestnummer : 20231215-000196.000

## Niet-asbestveilig

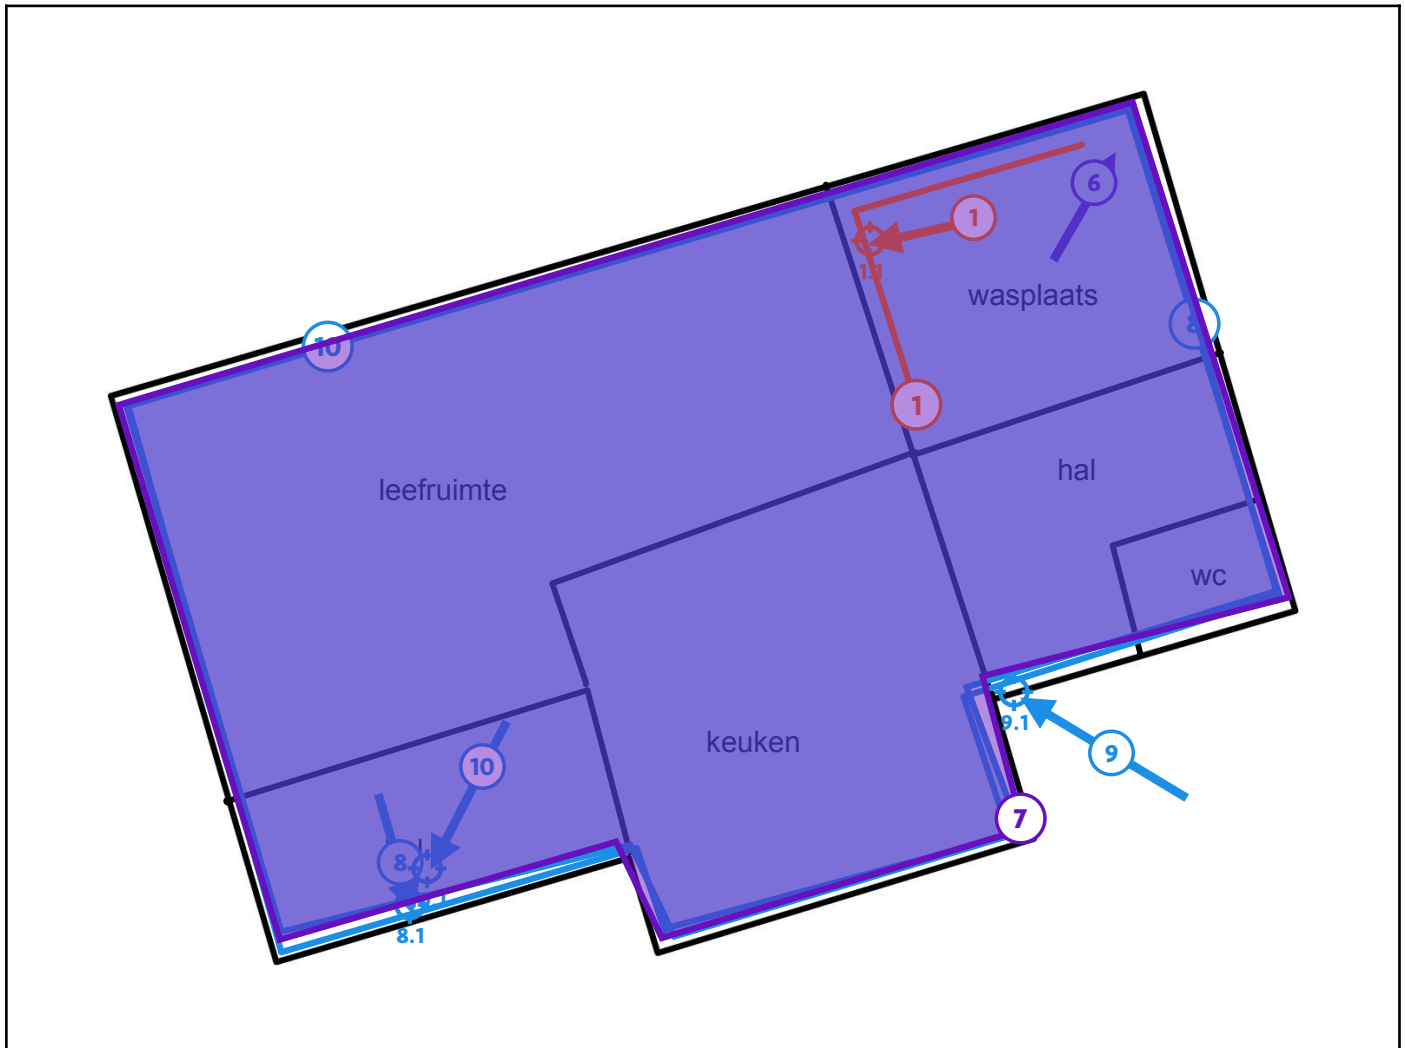
## Plan 1.2: gelijkvloers

Beschrijving	Type	Actie
1. MM03 - isolatie CV-leiding	Asbestmateriaal	<b>Verwijderen</b>
1.1 Code: mm03	Puntmonster	-
6. ketel	Advies	-
7. vloerafwerking + tegelwerken	Advies	-
8. MM01 - wand	Geen asbest	-
8.1 Code: mm01	Mengmonster	-
9. MM04 - mastiek	Geen asbest	-

9.1 Code: mm04	Puntmonster	-
10. MM02 - plafond	Geen asbest	-
10.1 Code: mm02	Mengmonster	-

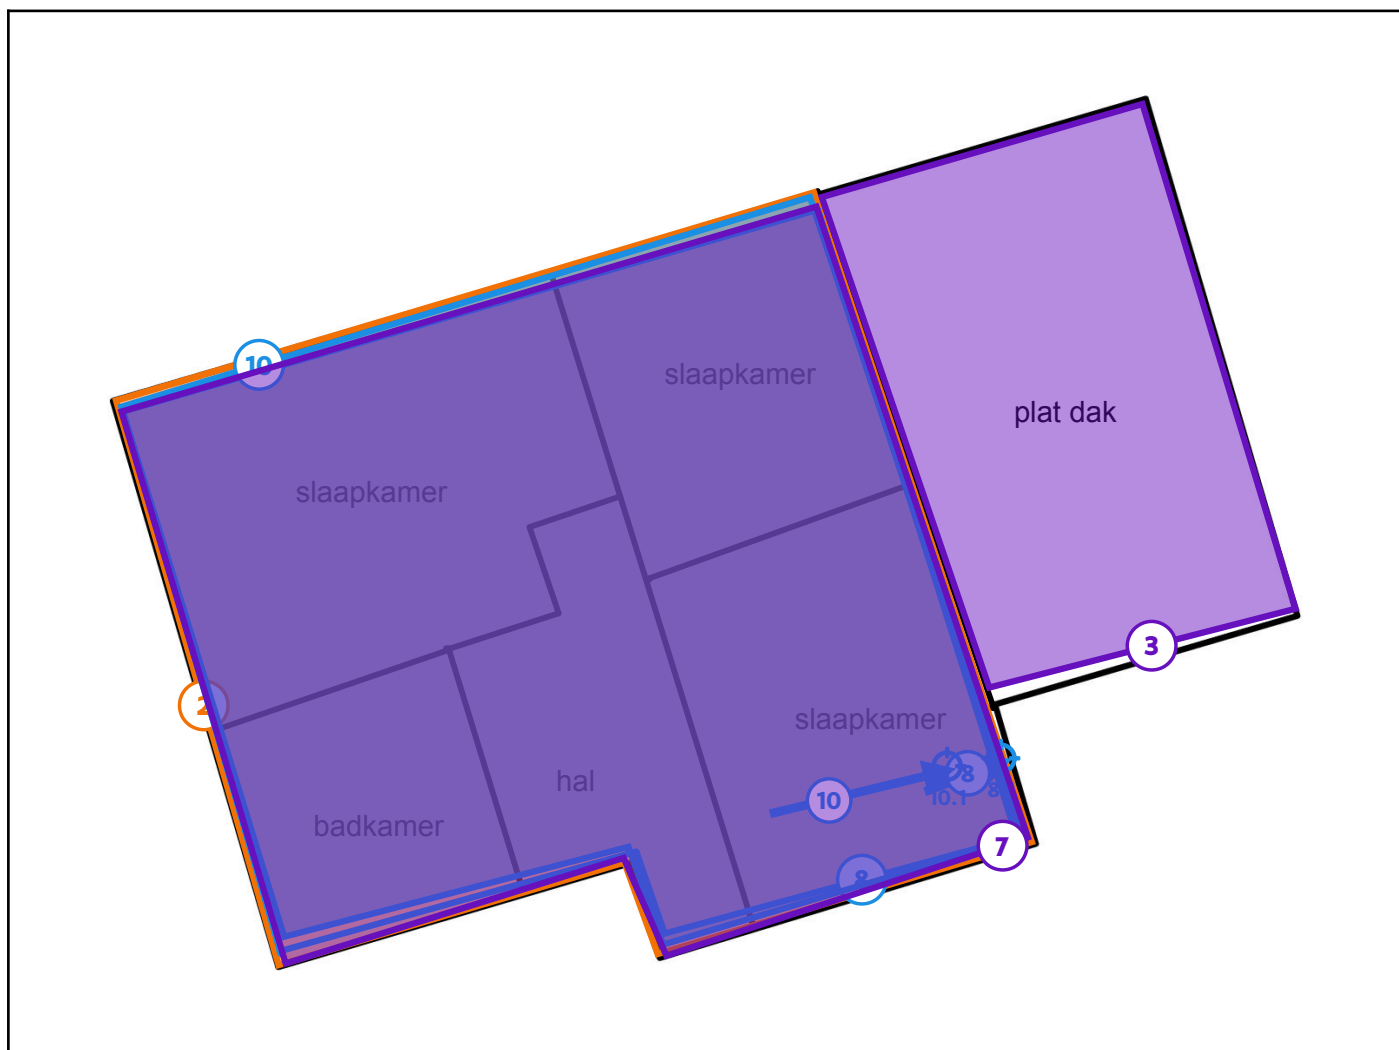
## Plan 1.3: 1ste verdieping

Beschrijving	Type	Actie
2. leien	Asbestmateriaal	<a href="#">Verwijderen</a>
3. plat dak	Beperking	-
7. vloerafwerking + tegelwerken	Advies	-
8. MM01 - wand	Geen asbest	-
8.1 Code: mm01	Mengmonster	-
10. MM02 - plafond	Geen asbest	-
10.1 Code: mm02	Mengmonster	-

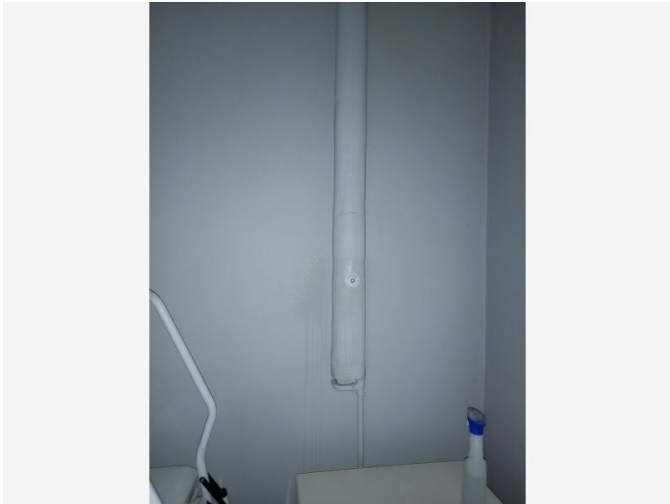
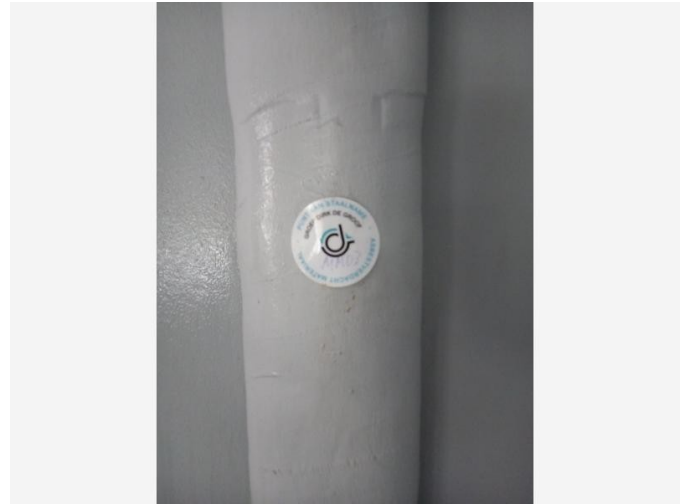
Het asbestmateriaal valt onder de mijlpaal van 2034.

Eindbeoordeling materiaalrisico	Zeer laag materiaalrisico en/of zeer lage kans op vezelvrijgave
---------------------------------	---

Gebondenheid	Categorie 2: niet-hechtgebonden met matrix
Asbestsoort (vezeltype)	Amfibool aanwezig, uitgezonderd crocidoliet
Asbestconcentratie	Hoog ( $\geq 50\%$ )
Afschermingsgraad van het gehele materiaal	Niet stootvaste afscherming
Toestand van het materiaal	Onbeschadigd, niet verweerd

#	Type	Referentie	Resultaat
1.1	Puntmonster	mm03	Amosiet

Beschrijving	MM03 - isolatie CV-leiding
Omgeving	Binnen
Primaire drager	Ruimteverwarming
Asbestmateriaal	In-situ afwerkingslagen - Thermische isolatie
Bindmiddel van asbestmateriaal	Karton - papier - viltachtig
Gebondenheid op basis van bindmiddel	Niet-hechtgebonden
Hoeveelheid (lengte - omtrek - dikte - aantal)	<ul style="list-style-type: none"><li>12,00 m - 30,00 cm - 1,00 cm - 1 stuk</li></ul>

Verwijderen

- Zorg voor een veilig beheer. Vermijd het beschadigen van het asbestmateriaal. Controleer de toestand jaarlijks op wijzigingen.
- Voer binnenluchtmetingen uit om actuele blootstellingsrisico's in de binnenlucht te monitoren.

- Eenvoudige handelingen: enkel door erkend asbestverwijderaar  
Niet hechtgebonden.

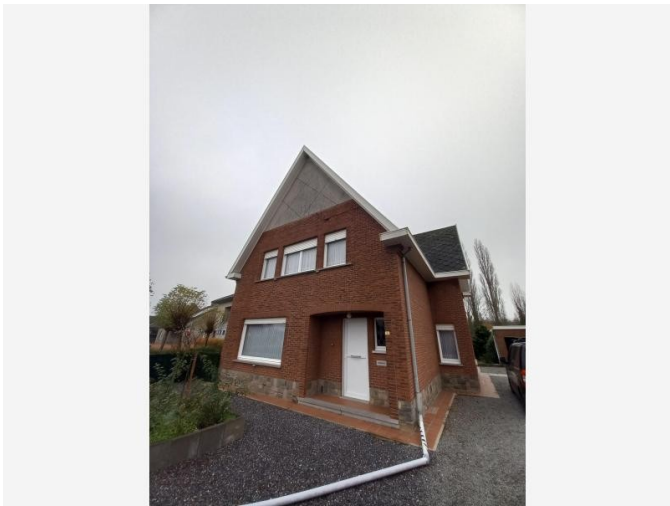
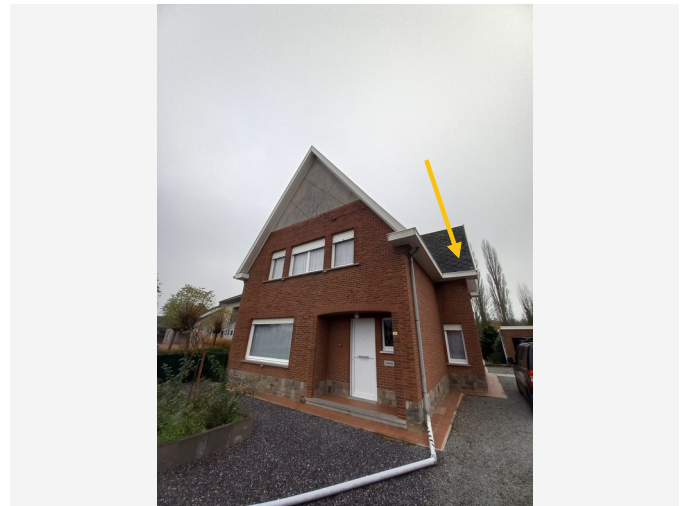
Het asbestmateriaal valt onder de mijlpaal van 2034.

Eindbeoordeling materiaalrisico	Zeer laag materiaalrisico en/of zeer lage kans op vezelvrijgave
---------------------------------	---

Gebondenheid	Categorie 1: hechtgebonden in oorsprong
Asbestsoort (vezeltype)	Alleen chrysotiel
Asbestconcentratie	Laag (< 50%)
Afschermingsgraad van het gehele materiaal	Stootvaste afscherming of omkasting
Toestand van het materiaal	Onbeschadigd, niet verweerd

Beschrijving	leien
Omgeving	Buiten
Primaire drager	Schuin dak
Asbestmateriaal	Dak- en gevelbekleding - Lei, shingle
Bindmiddel van asbestmateriaal	Cement
Gebondenheid op basis van bindmiddel	Hecht
Hoeveelheid (oppervlakte - aantal)	<ul style="list-style-type: none"><li>• 128,00 m<sup>2</sup> - 1 stuk</li></ul>
Totale oppervlakte	128,00 m <sup>2</sup>
Eenvoudig bereikbaar	Ja
Bevestigingswijze	<ul style="list-style-type: none"><li>• Geklemd</li></ul>
Identificatiemethode	Vaststelling zonder monsternamen

Verwijderen

- Zorg voor een veilig beheer. Vermijd het beschadigen van het asbestmateriaal. Controleer de toestand jaarlijks op wijzigingen.
- Voer buitenluchtmetingen uit om actuele blootstellingsrisico's in de buitenlucht te monitoren.

- Eenvoudige handelingen: mag via doe-het-zelf of door werknemer(s) met opleidingsattest eenvoudige handelingen  
Niet verweerd.

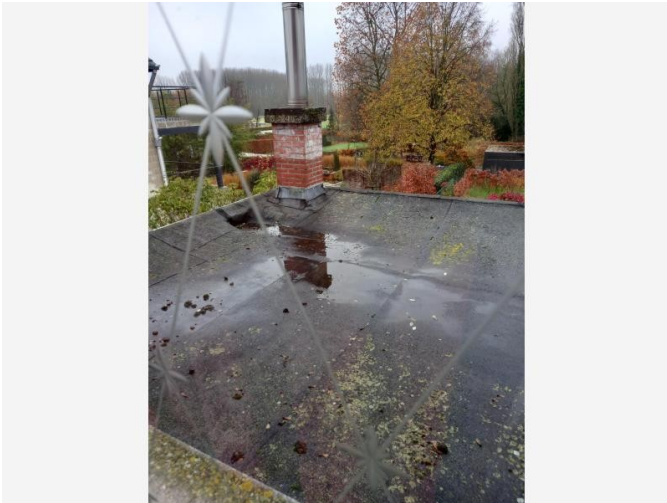
Situeringfoto

**Reden:** Het te onderzoeken materiaal situeert zich hoger dan 3,50 m te rekenen vanaf een veilige ondergrond

**Uitleg van de asbestdeskundige:** Niet-inspecteerbaar.

(Asbest)materiaal	Dak- en gevelbekleding - Roofing
Karakterisatie	Asbest (verdacht)
Primaire drager	Plat dak

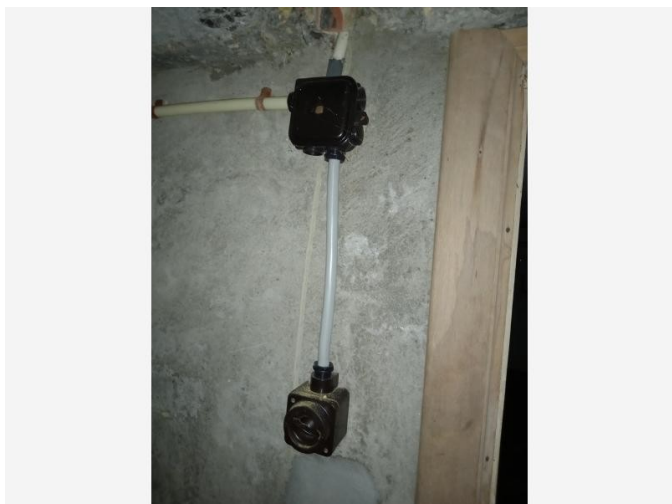
Bevat mogelijk asbesthoudende materialen.

Identificatiemethode	Redelijk vermoeden
Primaire drager	Communicatie en elektrische infrastructuur en uitrusting

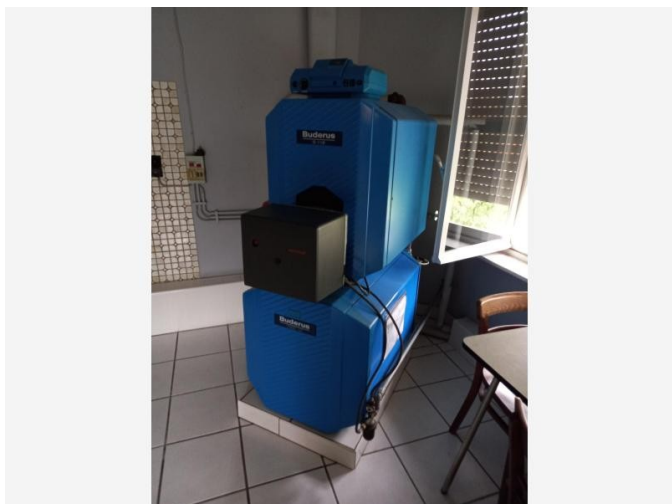
Bevat mogelijk asbesthoudende materialen in niet-waarneembare delen.

Identificatiemethode	Redelijk vermoeden
Primaire drager	Ruimteverwarming

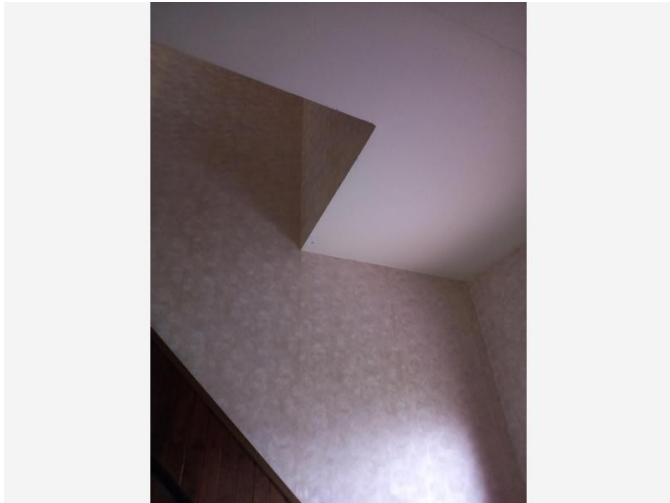
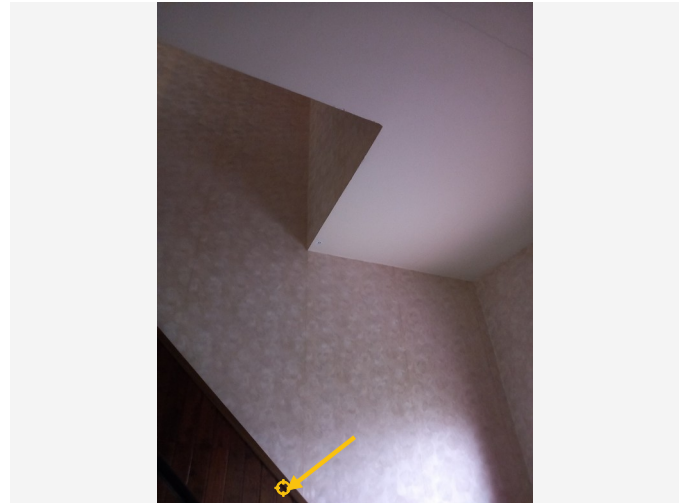
Geen asbest

#	Type	Referentie	Resultaat
8.1	Mengmonster	mm01	Geen asbest

Beschrijving	MM01 - wand
Omgeving	Binnen
Primaire drager	Binnenwand

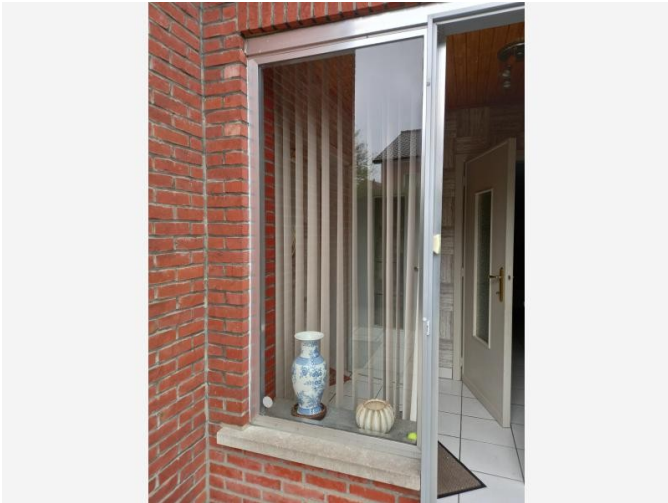
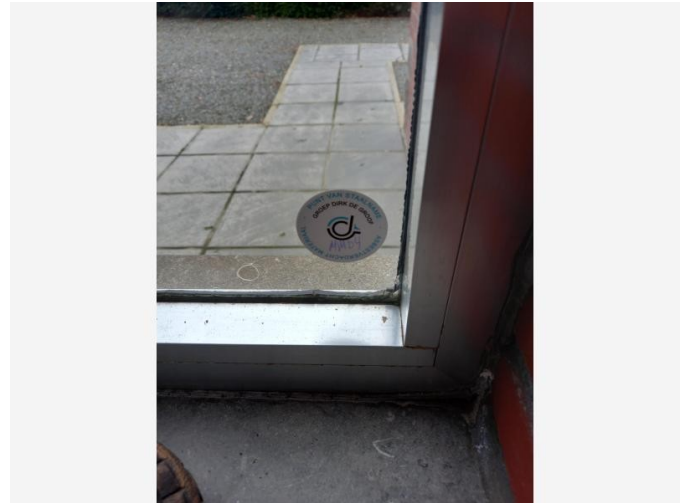
Geen asbest

#	Type	Referentie	Resultaat
9.1	Puntmonster	mm04	Geen asbest

Beschrijving	MM04 - mastiek
Omgeving	Grenst aan binnen- en buitenlucht
Primaire drager	Wandopening verticaal (raam, deur, ...)
Bindmiddel van materiaal	Kitten, mastiek, pasta

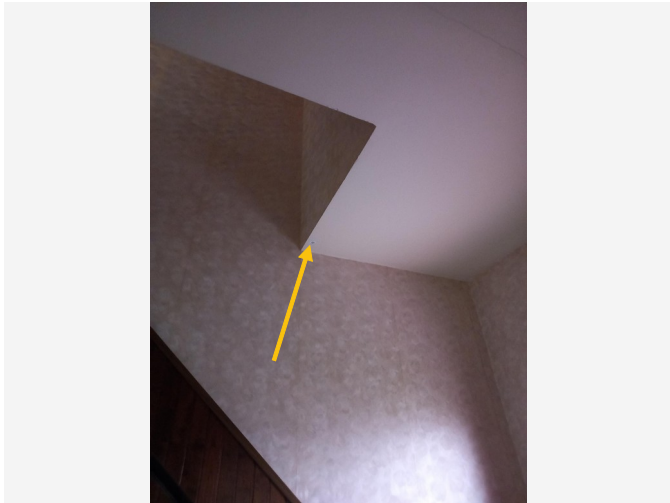
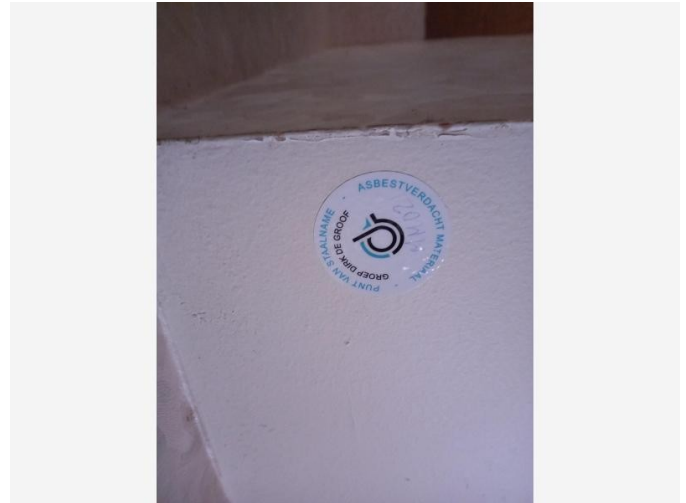
Geen asbest

#	Type	Referentie	Resultaat
10.1	Mengmonster	mm02	Geen asbest

Beschrijving	MM02 - plafond
Omgeving	Binnen
Primaire drager	Plafond
