# Asbestinventarisatetest

Naamsevest 80, 3000 Leuven  
Gemeenschappelijke delen

Attestnummer : 20221215-000114.000

Uitgegeven op : 15.12.2022

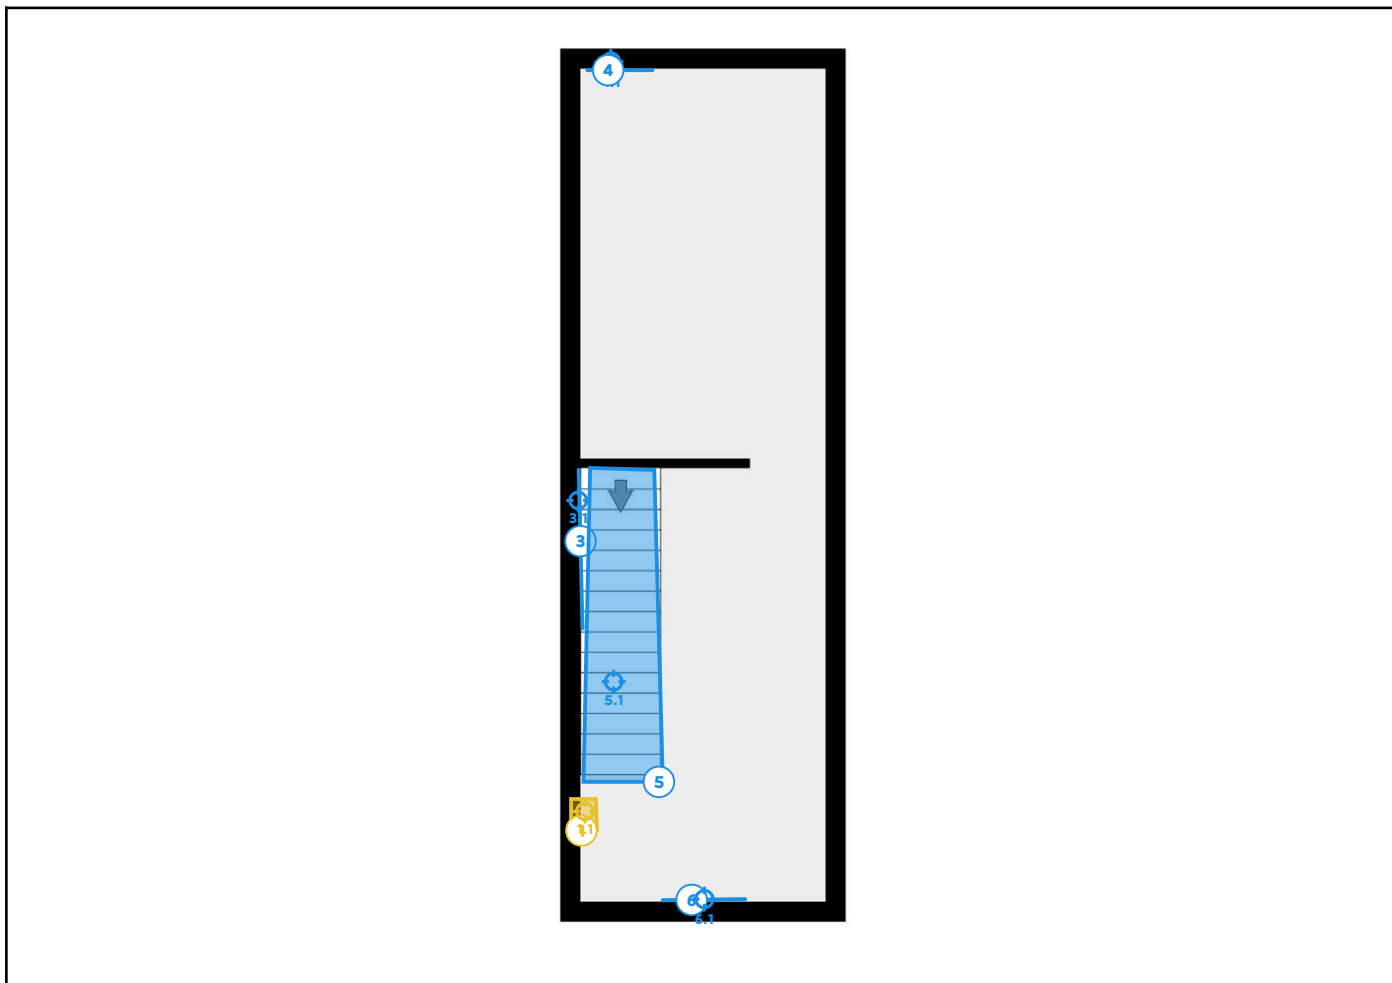
## Plan 1.2: Kelder

| Beschrijving | Type | Actie |
|--|---|---|
| 1. Grote buis | Asbestmateriaal | Zorgvuldig beheren |

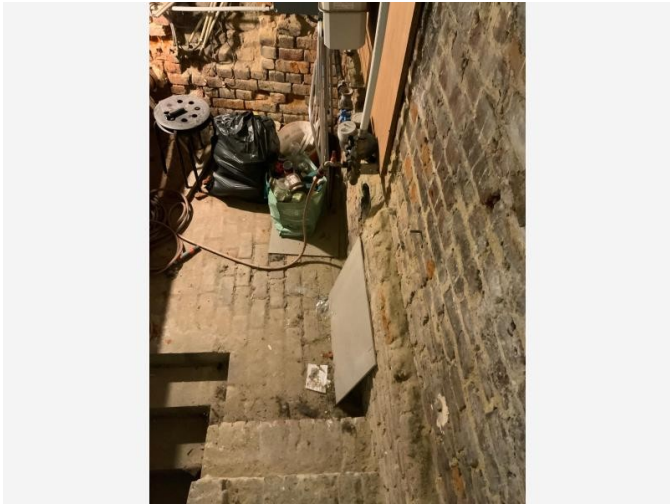
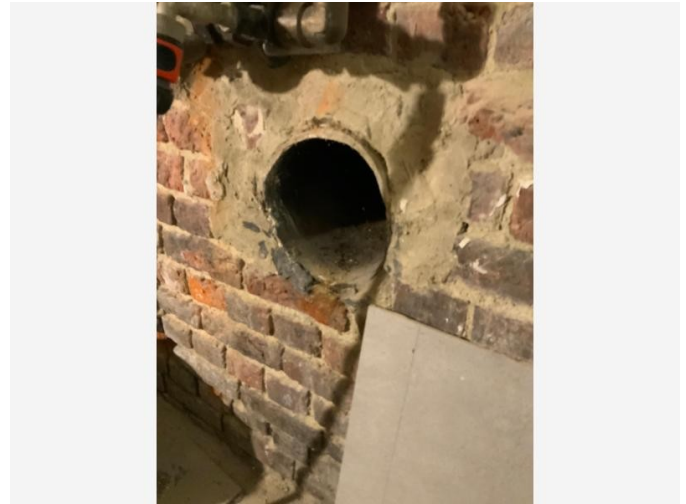
Het asbestmateriaal valt onder de mijlpaal van 2040.

- Eenvoudige handelingen: enkel door erkend asbestverwijderaar  
Buis zit ingemetseld in muur en is niet makkelijk zelf te verwijderen zonder er stof vrijkomt.

Beperk contact met de buis en zorg dat buis niet verder beschadigd geraakt.

| Eindbeoordeling materiaalrisico | Laag materiaalrisico en/of verlaagde kans op vezelvrijgave |

| Toestand van het materiaal | Licht beschadigd, licht verweerd. Intact materiaal type Pical – asbestboard of categorie III 'gebondenheid' |

| # | Type | Referentie | Resultaat |
|---|---|---|---|
| 1.1 | Puntmonster | MM3 - Naamsevest 80, 3000 Leuven - Grote buis | Chrysotiel |

| <b>Opmerking</b> | Buis verdwijnt in muur, komt enkel uit in kelder. |

- Zorg voor een veilig beheer. Vermijd het beschadigen van het asbestmateriaal. Controleer de toestand jaarlijks op wijzigingen.

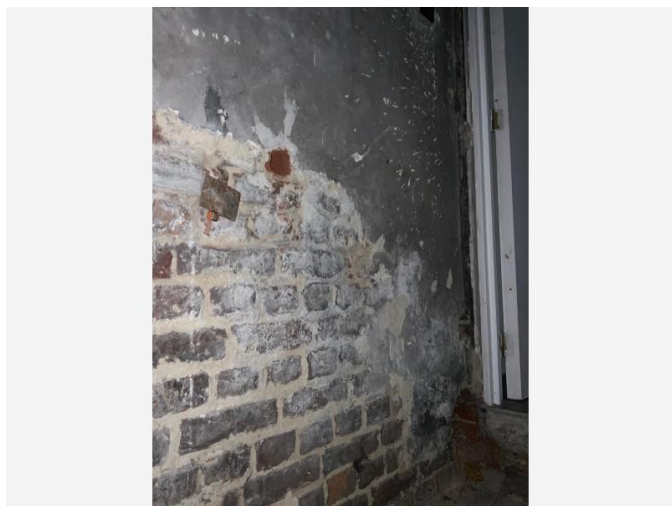
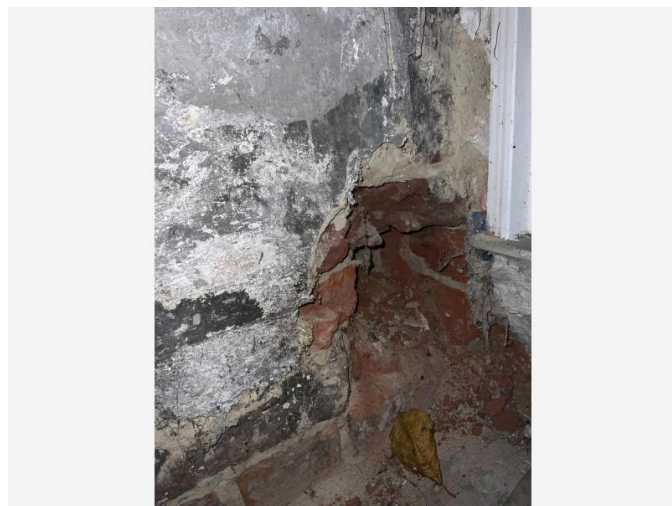
Geen asbest

| # | Type | Referentie | Resultaat |
|---|---|--|---|
| 3.1 | Puntmonster | MM4 - Naamsevest 80, 3000 Leuven - Muur trap | Geen asbest |

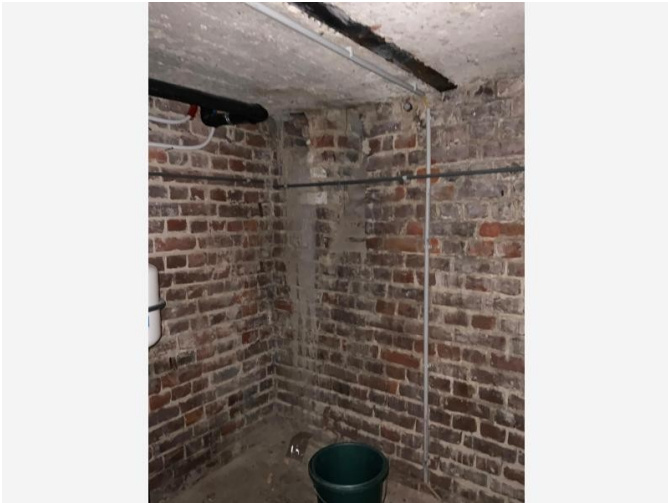
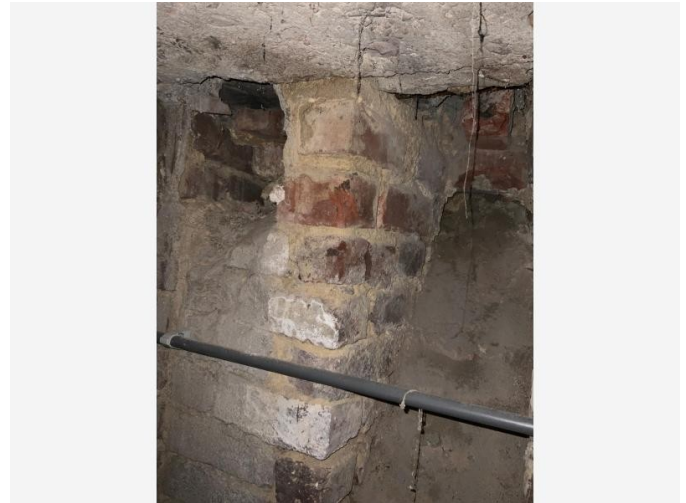
Geen asbest

| # | Type | Referentie | Resultaat |
|---|---|--|---|
| 4.1 | Puntmonster | MM1 - Naamsevest 80, 3000 Leuven - Muur doorvoer | Geen asbest |

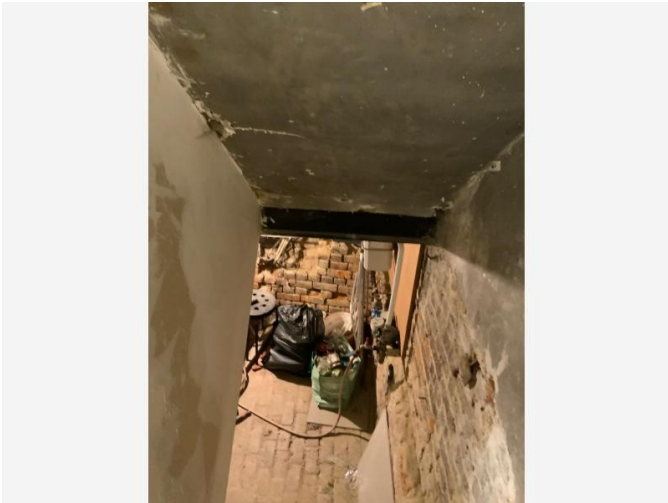
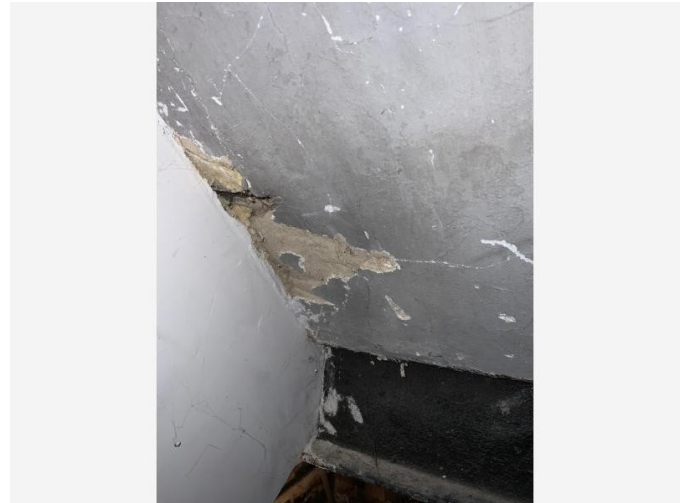
## Fiche 5: Plafond trap

Geen asbest

| # | Type | Referentie | Resultaat |
|---|---|---|---|
| 5.1 | Puntmonster | MM5 - Naamsevest 80, 3000 Leuven - Plafond trap | Geen asbest |

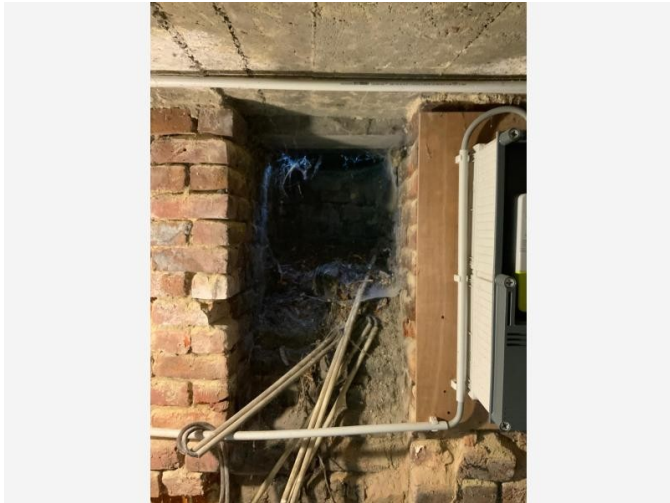
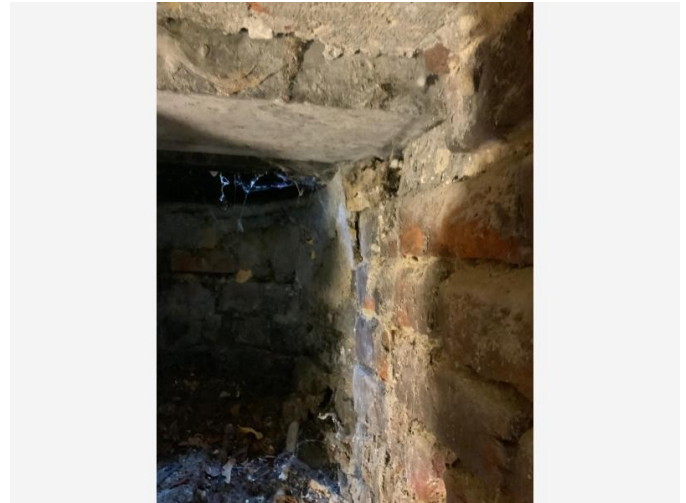
## Fiche 6: Muur doorvoer straatkant

Geen asbest

| # | Type | Referentie | Resultaat |
|---|---|--|---|
| 6.1 | Puntmonster | MM2 - Naamsevest 80 - Muur doorvoer straatkant | Geen asbest |
