# Asbestinventarisatetest

De Linde 101, 8310 Brugge

Attestnummer : 20240125-000275.000

Uitgegeven op : 25.01.2024

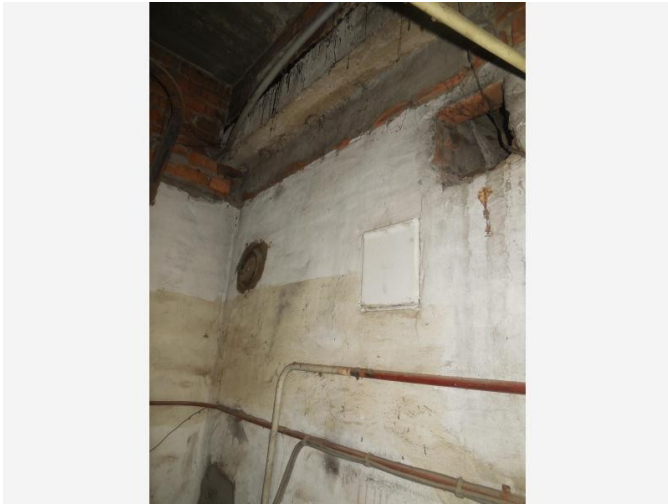
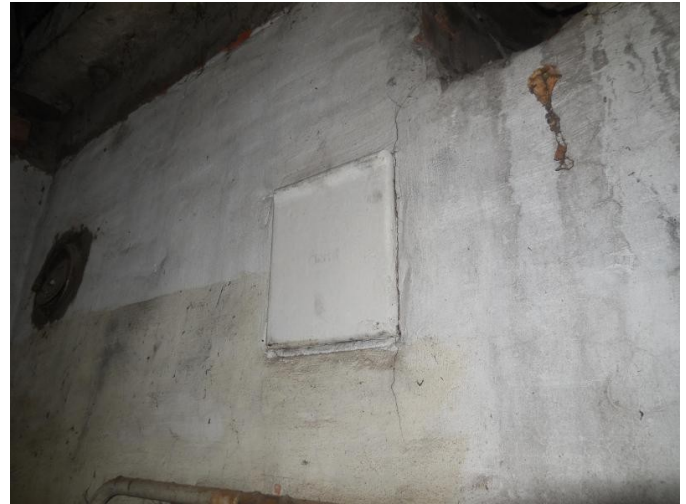
Het asbestmateriaal valt onder de mijlpaal van 2040.

Eindbeoordeling materiaalrisico	Verhoogd materiaalrisico en/of verhoogde kans op vezelvrijgave
---------------------------------	--

Gebondenheid	Categorie 1: hechtgebonden in oorsprong
Asbestsoort (vezeltype)	Crocidoliet aanwezig
Asbestconcentratie	Laag (< 50%)
Afschermingsgraad van het gehele materiaal	Geheel of deels (ook) vrij aan de binnenlucht
Toestand van het materiaal	Licht beschadigd, licht verweerd. Intact materiaal type Pical – asbestboard of categorie III 'gebondenheid'

Beschrijving	Kuisluik Schouw
Omgeving	Grenst aan binnen- en buitenlucht
Primaire drager	Schacht-koker (technisch)
Asbestmateriaal	Brandwerende afsluiting (prefab geheel) - Luik
Bindmiddel van asbestmateriaal	Cement
Gebondenheid op basis van bindmiddel	Hecht
Hoeveelheid (gewicht - aantal)	<ul style="list-style-type: none"><li>• 2,50 kg - 1 stuk</li></ul>
Totaal gewicht	2,50 kg
Eenvoudig bereikbaar	Ja
Bevestigingswijze	<ul style="list-style-type: none"><li>• Geklemd</li></ul>
Identificatiemethode	Vaststelling zonder monstername

**Verwijderen**

- Verwijder dit asbestmateriaal zo snel mogelijk. Volg de toestand goed op.

- Eenvoudige handelingen: enkel door erkend asbestverwijderaar  
Hechtgebonden binnentoepassing in licht verweerde staat.

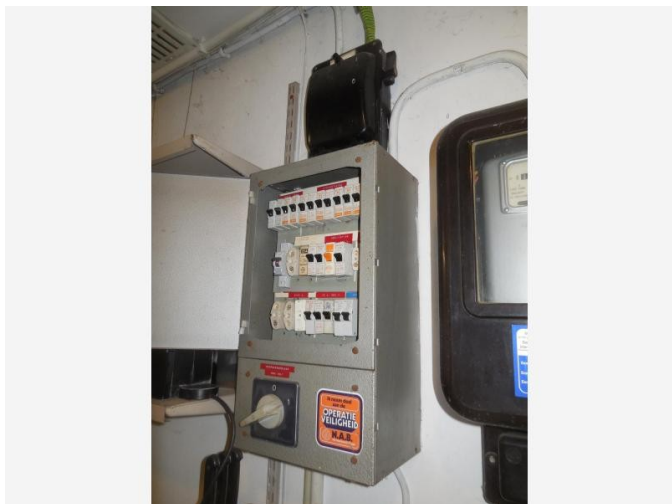
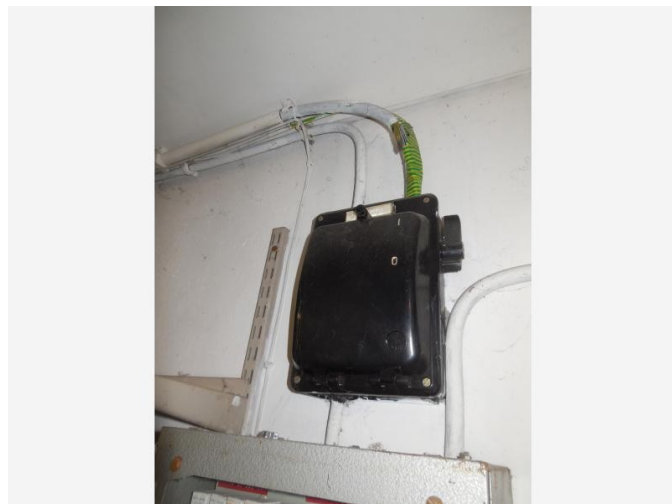
Het asbestmateriaal valt onder de mijlpaal van 2040.

Eindbeoordeling materiaalrisico	Laag materiaalrisico en/of verlaagde kans op vezelvrijgave
---------------------------------	--

Gebondenheid	Categorie 1: hechtgebonden in oorsprong
Asbestsoort (vezeltype)	Crocidoliet aanwezig
Asbestconcentratie	Laag (< 50%)
Afschermingsgraad van het gehele materiaal	Geheel of deels (ook) vrij aan de binnenlucht
Toestand van het materiaal	Onbeschadigd, niet verweerd

Beschrijving	Bakelieten elektrische materiaal
Omgeving	Binnen
Primaire drager	Communicatie en elektrische infrastructuur en uitrusting
Asbestmateriaal	Plaat, paneel, tablet - Type Bakeliet
Bindmiddel van asbestmateriaal	Kunststof of -hars
Gebondenheid op basis van bindmiddel	Hecht
Hoeveelheid (oppervlakte - dikte - aantal)	• 0,40 m <sup>2</sup> - 0,10 cm - 1 stuk
Totaal volume	< 0,001 m <sup>3</sup>
Eenvoudig bereikbaar	Ja
Bevestigingswijze	• Geschroefd
Identificatiemethode	Vaststelling zonder monsternamen

Zorgvuldig beheren

- Zorg voor een veilig beheer. Vermijd het beschadigen van het asbestmateriaal. Controleer de toestand jaarlijks op wijzigingen.

- Eenvoudige handelingen: mag via doe-het-zelf of door werknemer(s) met opleidingsattest eenvoudige handelingen  
Hechtgebonden binnentoepassing in goede staat die makkelijk kan verwijderd worden mits de nodige beschermingsmaatregelen zoals een FFP3 masker en geschikt beschermingspak.

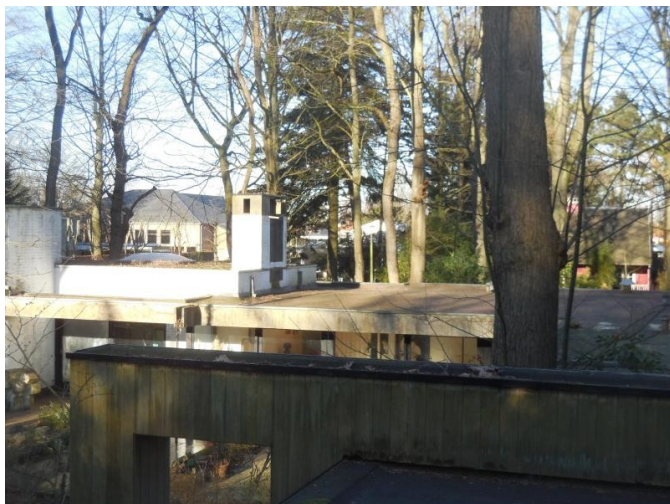
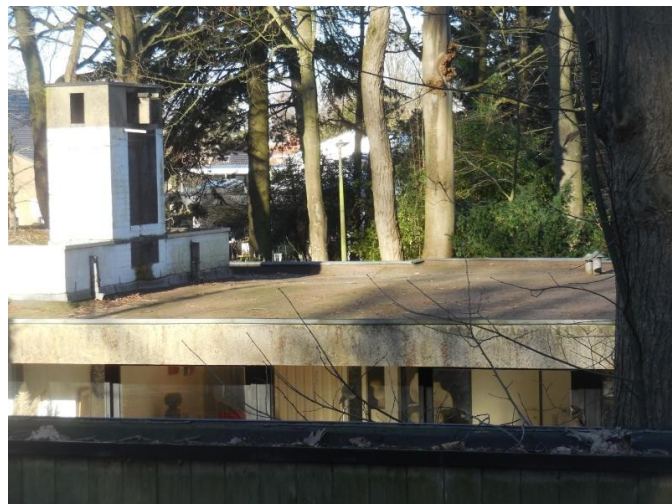
Het asbestmateriaal valt onder de mijlpaal van 2040.

Eindbeoordeling materiaalrisico	Laag materiaalrisico en/of verlaagde kans op vezelvrijgave
---------------------------------	--

Gebondenheid	Categorie 1: hechtgebonden in oorsprong
Asbestsoort (vezeltype)	Crocidoliet aanwezig
Asbestconcentratie	Laag (< 50%)
Afschermingsgraad van het gehele materiaal	Geheel of deels vrij aan de buitenlucht
Toestand van het materiaal	Licht beschadigd, licht verweerd. Intact materiaal type Pical – asbestboard of categorie III 'gebondenheid'

Beschrijving	Roofing plat dak hoofdgebouw
Omgeving	Buiten
Primaire drager	Plat dak
Asbestmateriaal	Dak- en gevelbekleding - Roofing
Bindmiddel van asbestmateriaal	Bitumen (roofing, teer, asfalt)
Gebondenheid op basis van bindmiddel	Hecht
Hoeveelheid (oppervlakte - aantal)	<ul style="list-style-type: none"><li>• 290,00 m<sup>2</sup> - 1 stuk</li></ul>
Totale oppervlakte	290,00 m <sup>2</sup>
Eenvoudig bereikbaar	Ja
Bevestigingswijze	<ul style="list-style-type: none"><li>• Verlijmd, ingegoten, versmeerd</li></ul>

Zorgvuldig beheren

- Zorg voor een veilig beheer. Vermijd het beschadigen van het asbestmateriaal. Controleer de toestand jaarlijks op wijzigingen.

- Eenvoudige handelingen: mag via doe-het-zelf of door werknemer(s) met opleidingsattest eenvoudige handelingen  
Hechtgebonden buitentoepassing die makkelijk kan verwijderd worden mits de nodige beschermingsmaatregelen zoals een FFP3 masker en geschikt beschermingspak. U mag enkel beschadigd of verweerd asbest verwijderen indien: er niemand anders in de buurt is; de asbesttoepassing niet verder beschadigd raakt of vergruist.

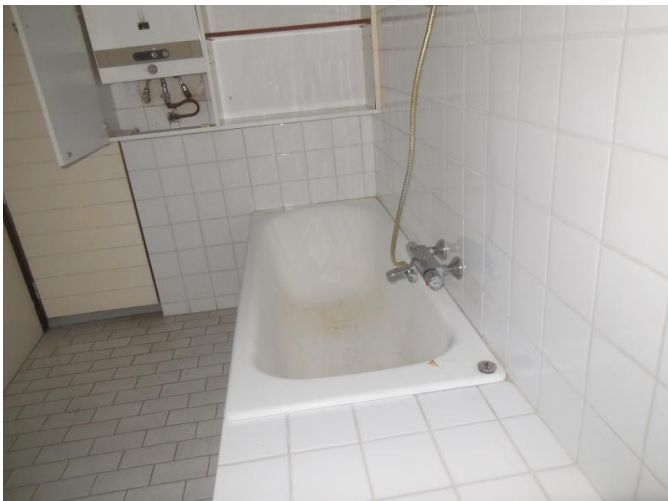
## Fiche 4: Tegellijm Faiencetegels Muren keuken, WC, badkamer

Mogelijk bevindt er zich asbestverdachte tegellijm achter de wandtegels. Dit was niet waarneembaar, er waren geen bestaande beschadigingen of openingen in de wandtegels.

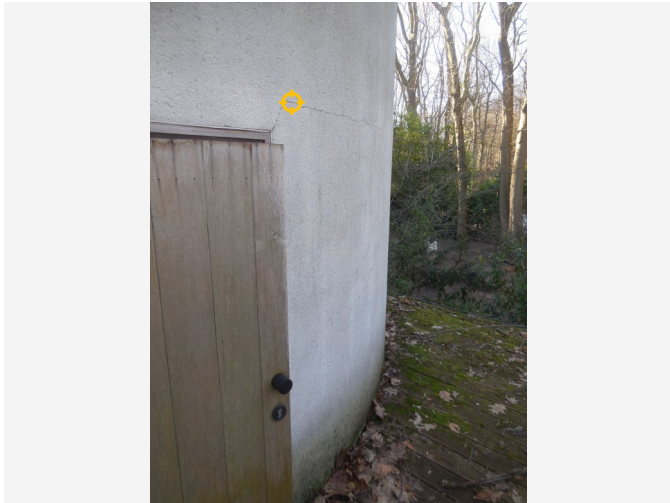
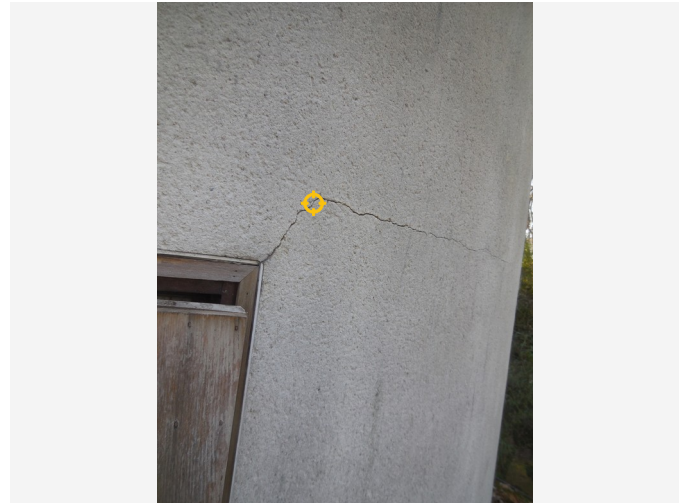
## Fiche 5: Crepi buitenmuren exporuite

Geen asbest

#	Type	Referentie	Resultaat
5.1	Mengmonster	E-24-001853/04	Geen asbest

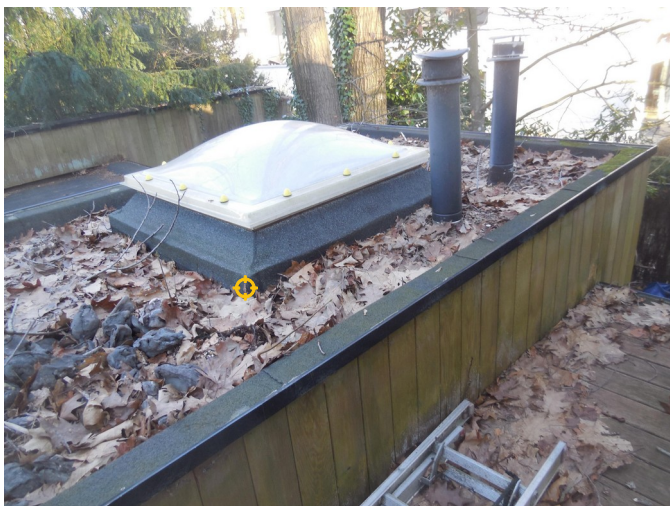
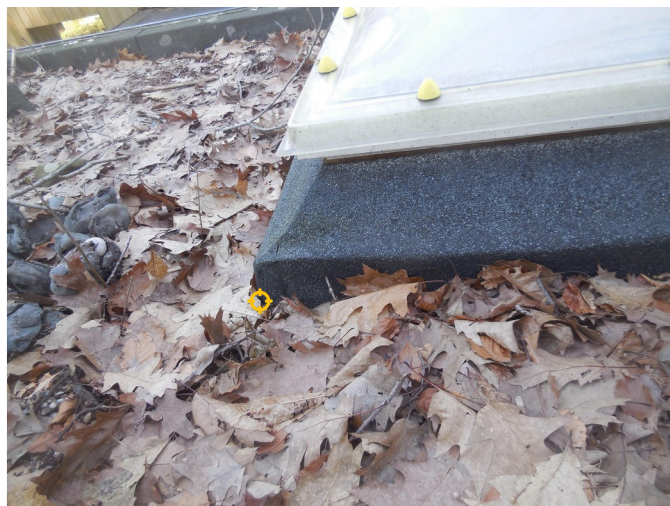
## Fiche 6: Roofing plat dak exporuite

Geen asbest

#	Type	Referentie	Resultaat
6.1	Puntmonster	E-24-001853/03	Geen asbest

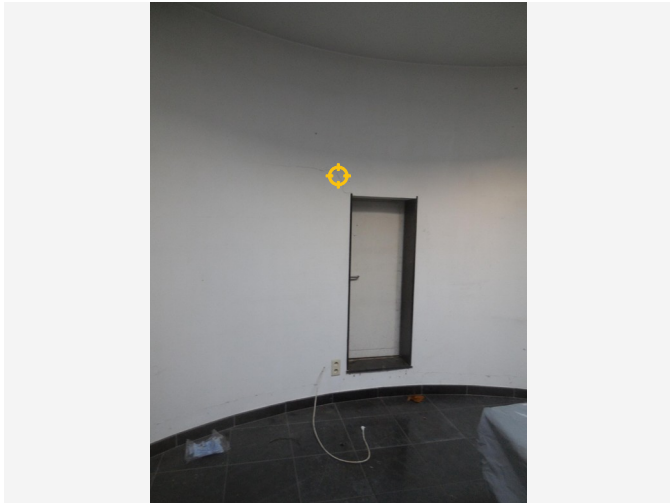
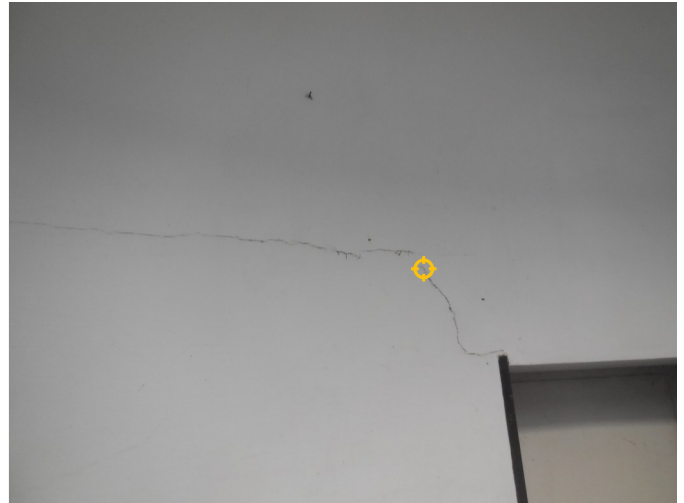
## Fiche 7: Pleisterwerk wanden

Geen asbest

#	Type	Referentie	Resultaat
7.1	Mengmonster	E-24-001853/01	Geen asbest

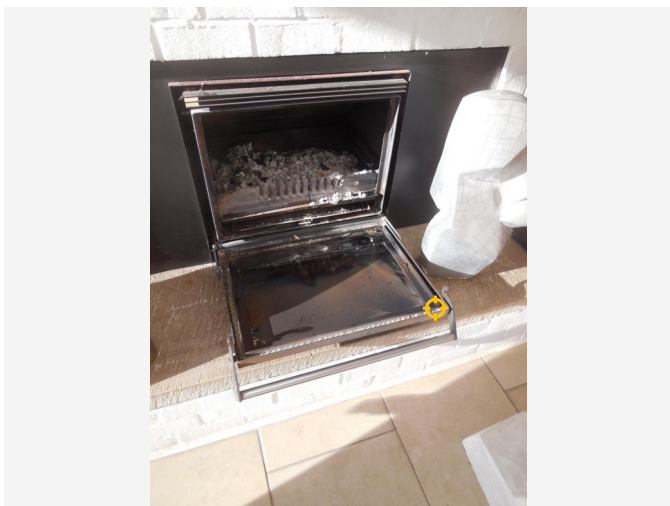
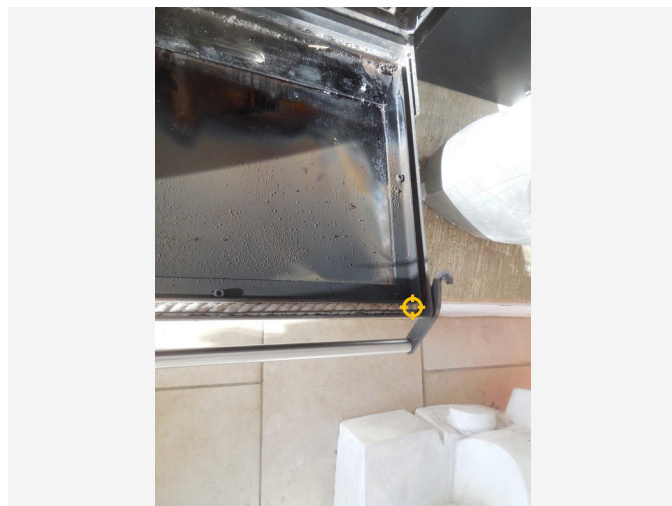
## Fiche 8: Koord kachel living

Geen asbest

#	Type	Referentie	Resultaat
8.1	Puntmonster	E-24-001853/06	Geen asbest

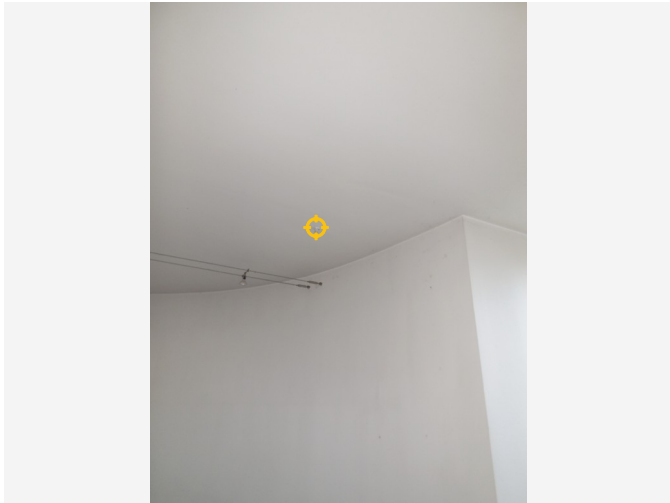
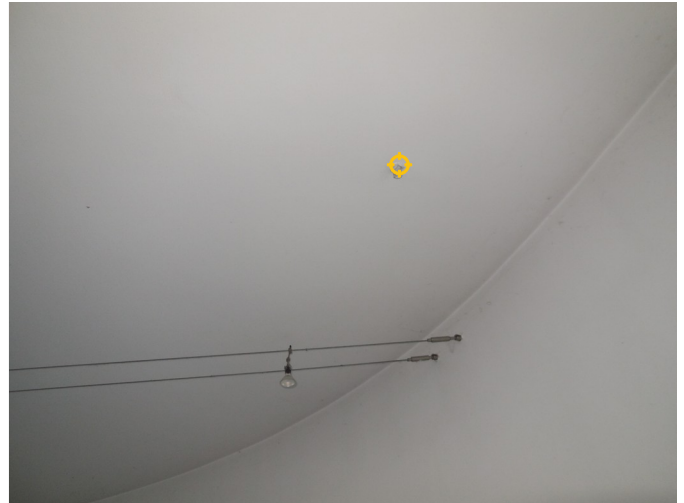
# Fiche 9: Pleisterwerk Plafonds

Geen asbest

#	Type	Referentie	Resultaat
9.1	Mengmonster	E-24-001853/02	Geen asbest

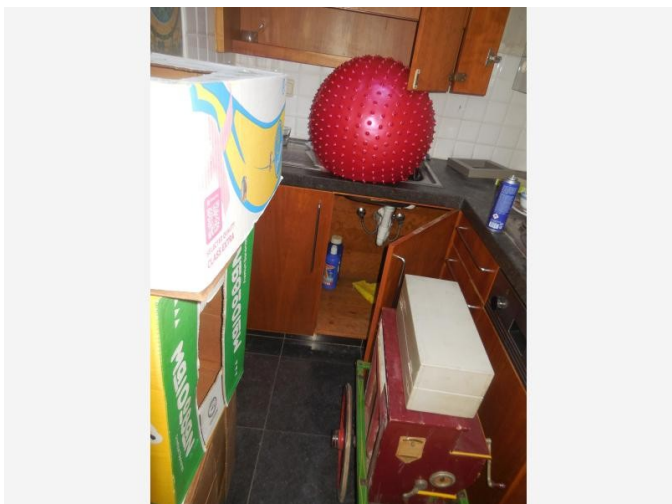
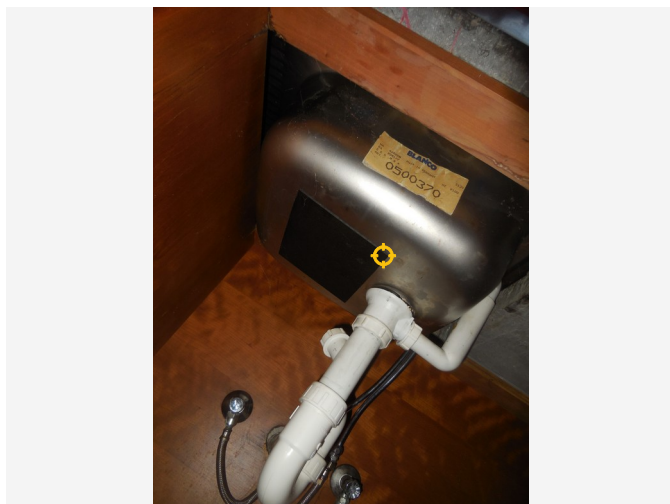
Geen asbest

#	Type	Referentie	Resultaat
10.1	Puntmonster	E-24-001853/05	Geen asbest

Beschrijving	Dempingsplaat spoelbak keuken exporuimte
Omgeving	Binnen
Primaire drager	Sanitaire infrastructuur en uitrusting (toe- en afvoer)
Bindmiddel van materiaal	Bitumen (roofing, teer, asfalt)
