Asbestinventarisatetest

Kalsijdeweg 16, 8490 Jabbeke

Attestnummer : 20241107-000375.000

Uitgegeven op : 07.11.2024

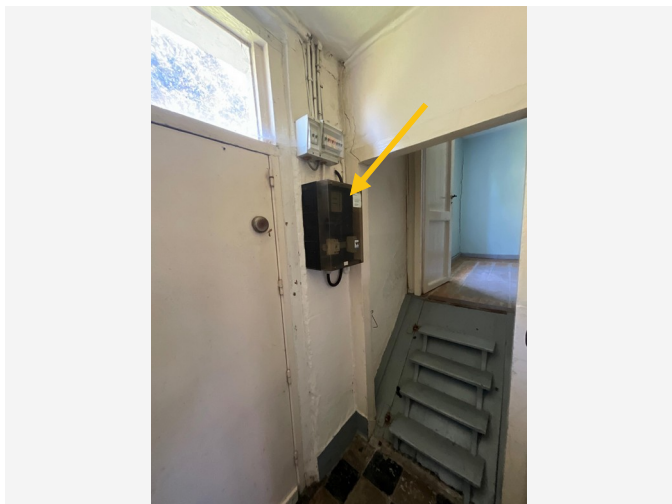
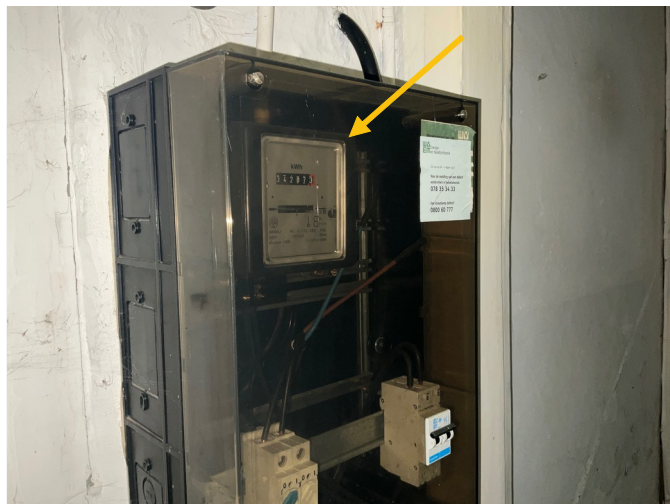
Het asbestmateriaal valt onder de mijlpaal van 2040.

Eindbeoordeling materiaalrisico	Zeer laag materiaalrisico en/of zeer lage kans op vezelvrijgave
Opmerking	Art. 33/7 Materialendecreet bepaalt dat indien het goed dateert van bouwjaar 2000 of ouder, de nieuwe eigenaar de verplichting heeft alle asbesthoudende materialen te verwijderen bij onderhouds-, ontmantelings- of herstellingswerken, als deze materialen door die werken eenvoudig bereikbaar zijn geworden.

Gebondenheid	Categorie 1: hechtgebonden in oorsprong
Asbestsoort (vezeltype)	Crocidoliet aanwezig
Asbestconcentratie	Laag (< 50%)
Afschermingsgraad van het gehele materiaal	Stootvaste afscherming of omkasting
Toestand van het materiaal	Onbeschadigd, niet verweerd

Beschrijving	Teller elektriciteit
Omgeving	Binnen
Primaire drager	Communicatie en elektrische infrastructuur en uitrusting
Asbestmateriaal	Plaat, paneel, tablet - Type Bakeliet
Bindmiddel van asbestmateriaal	Kunststof of -hars
Gebondenheid op basis van bindmiddel	Hecht
Hoeveelheid (oppervlakte - dikte - aantal)	<ul style="list-style-type: none">• 0,04 m² - 0,30 cm - 1 stuk
Totaal volume	< 0,001 m ³
Eenvoudig bereikbaar	Ja
Bevestigingswijze	<ul style="list-style-type: none">• Geklemd• Geschroefd
Identificatiemethode	Vaststelling zonder monsternamen
Destructieve handeling voor identificatie	Nee
Opmerking	Deze hoeveelheden zijn een inschatting en kunnen niet gebruikt worden bij de opmaak van een offerte.

Zorgvuldig beheren

- Zorg voor een veilig beheer. Vermijd het beschadigen van het asbestmateriaal. Controleer de toestand jaarlijks op wijzigingen.

- Eenvoudige handelingen: mag via doe-het-zelf of door werknemer(s) met opleidingsattest eenvoudige handelingen
Te verwijderen door de netbeheerder.

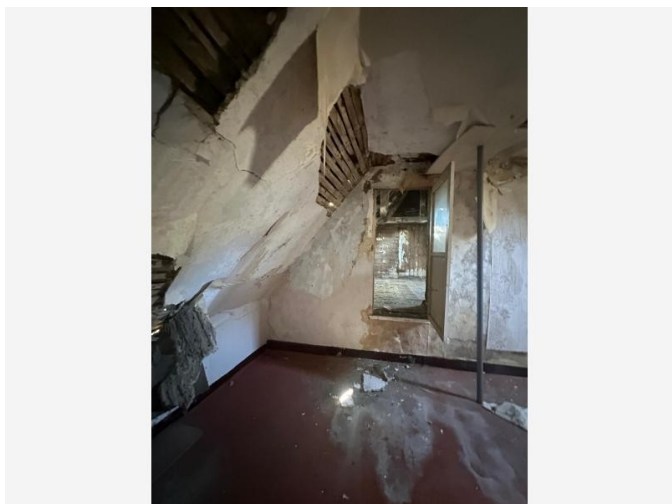
Situeringfoto

Tijdelijke beperking

Reden: Het onderzoek kan niet uitgevoerd worden binnen de bepalingen van de Welzijnswet

Uitleg van de asbestdeskundige: De woning staat al een hele periode leeg en de zolder is in slechte staat, waardoor deze niet kon worden geïnspecteerd uit veiligheid van de deskundige. Waakzaamheid is geboden.

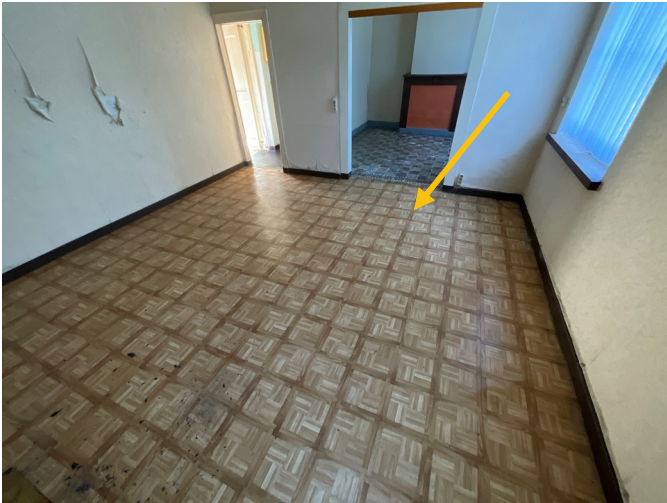
De vinylzeilen als vloerbekleding zijn niet-asbesthoudend.

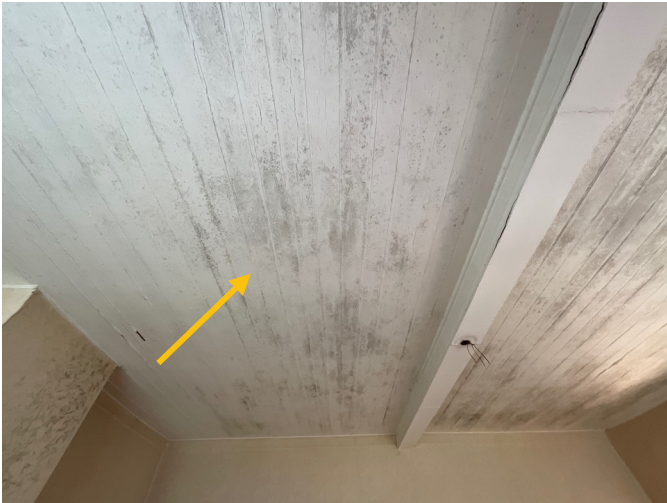
De plafonds werden afgewerkt met niet-asbestverdachte materialen die inspectie van de bedekte structuur (opbouw, pleisterwerk) verhinderen.

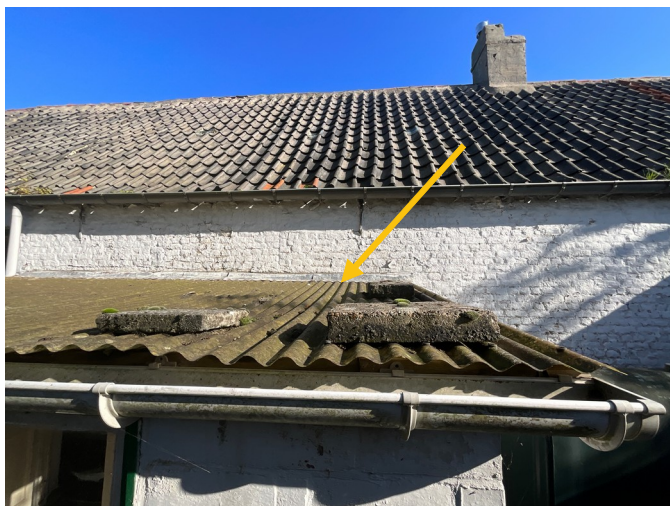
De golfplaten in kunststof zijn niet-asbesthoudend.

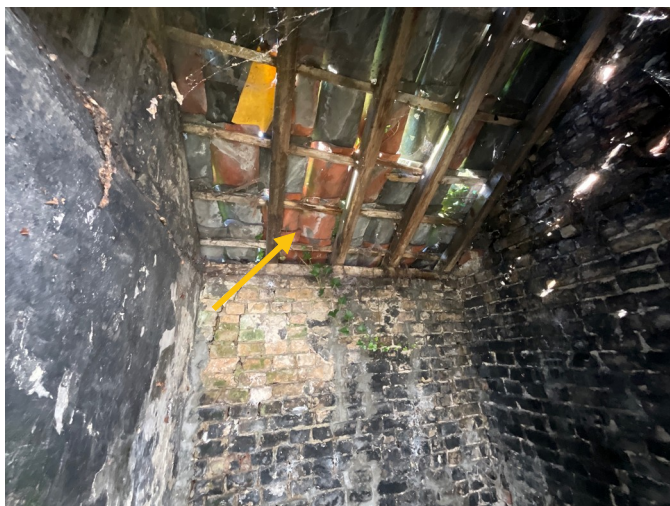
De blote pannen zijn direct zichtbaar, er werd geen asbesthoudend onderdak vastgesteld.

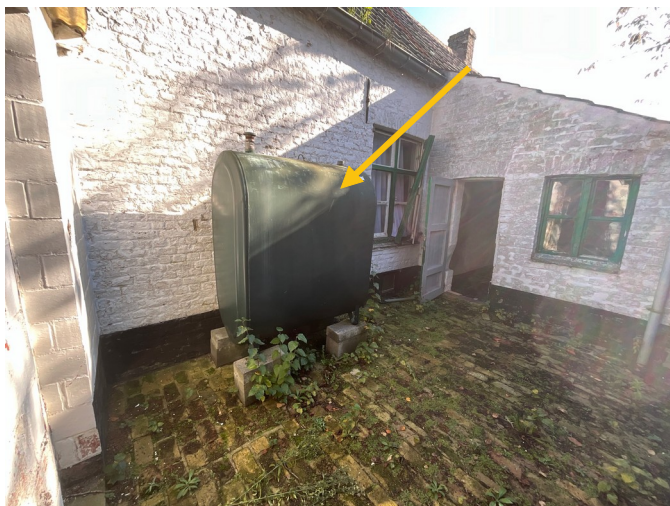
Er werden geen asbesthoudende materialen vastgesteld. De tank lijkt van voor 2001, Mogelijks bevat de tank asbesthoudende isolatie en/of pakkingen. Vermijd beschadigingen en verwijder de tank in 1 geheel wanneer deze defect is.

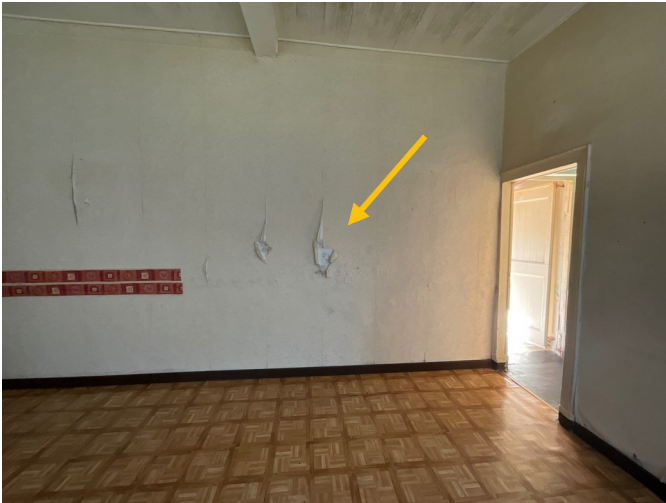
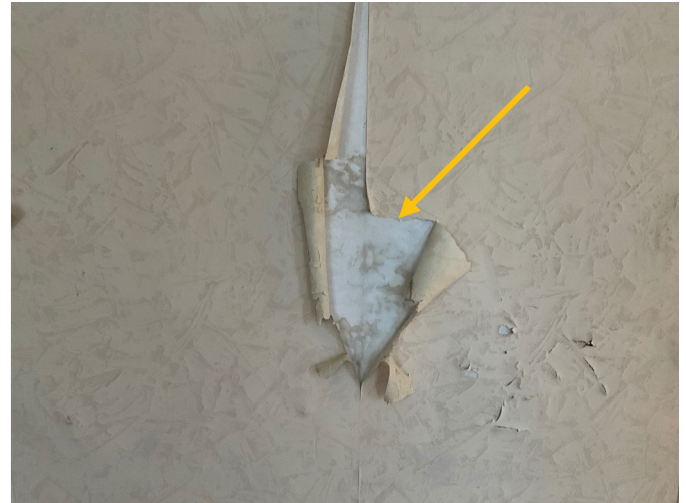
Fiche 8: Pleisterwerk wanden

Geen asbest

#	Type	Referentie	Resultaat
8.1	Mengmonster	MM01	Geen asbest

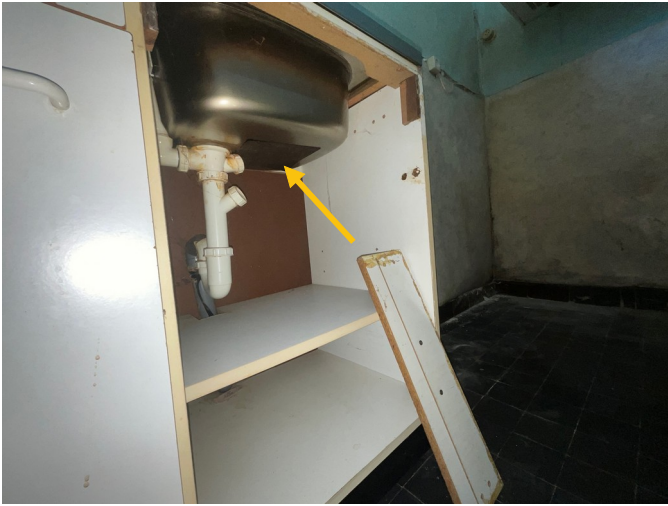
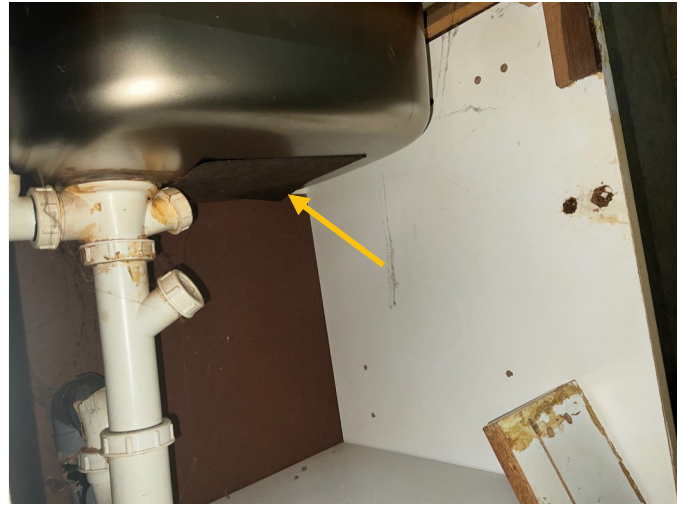
Geen asbest

#	Type	Referentie	Resultaat
9.1	Puntmonster	MM02	Geen asbest

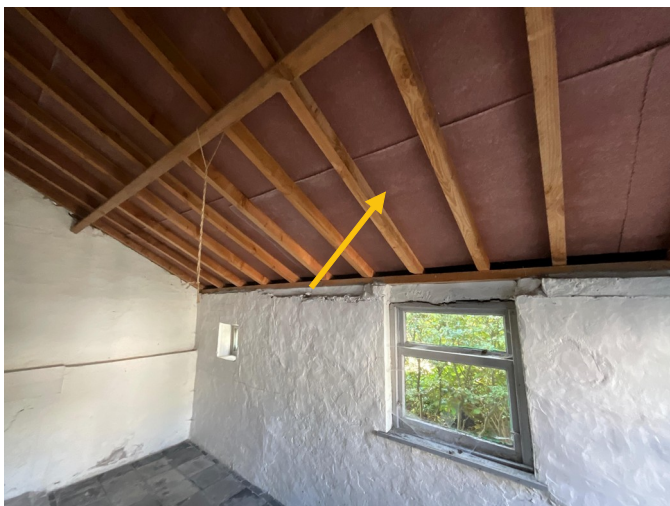
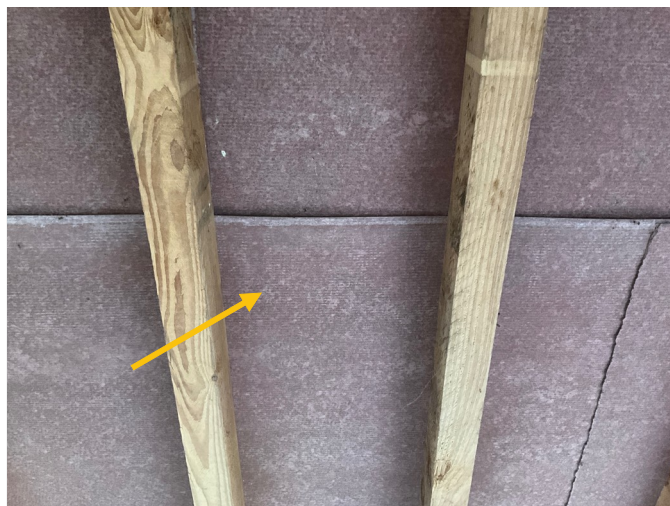
Fiche 10: Onderdak type Menuiserie

Geen asbest

#	Type	Referentie	Resultaat
10.1	Puntmonster	MM03	Geen asbest
