Asbestinventarisatetest

Rondomstraat 26, 8480 Ichtegem

Attestnummer : 20260303-000240.000

Niet-asbestveilig

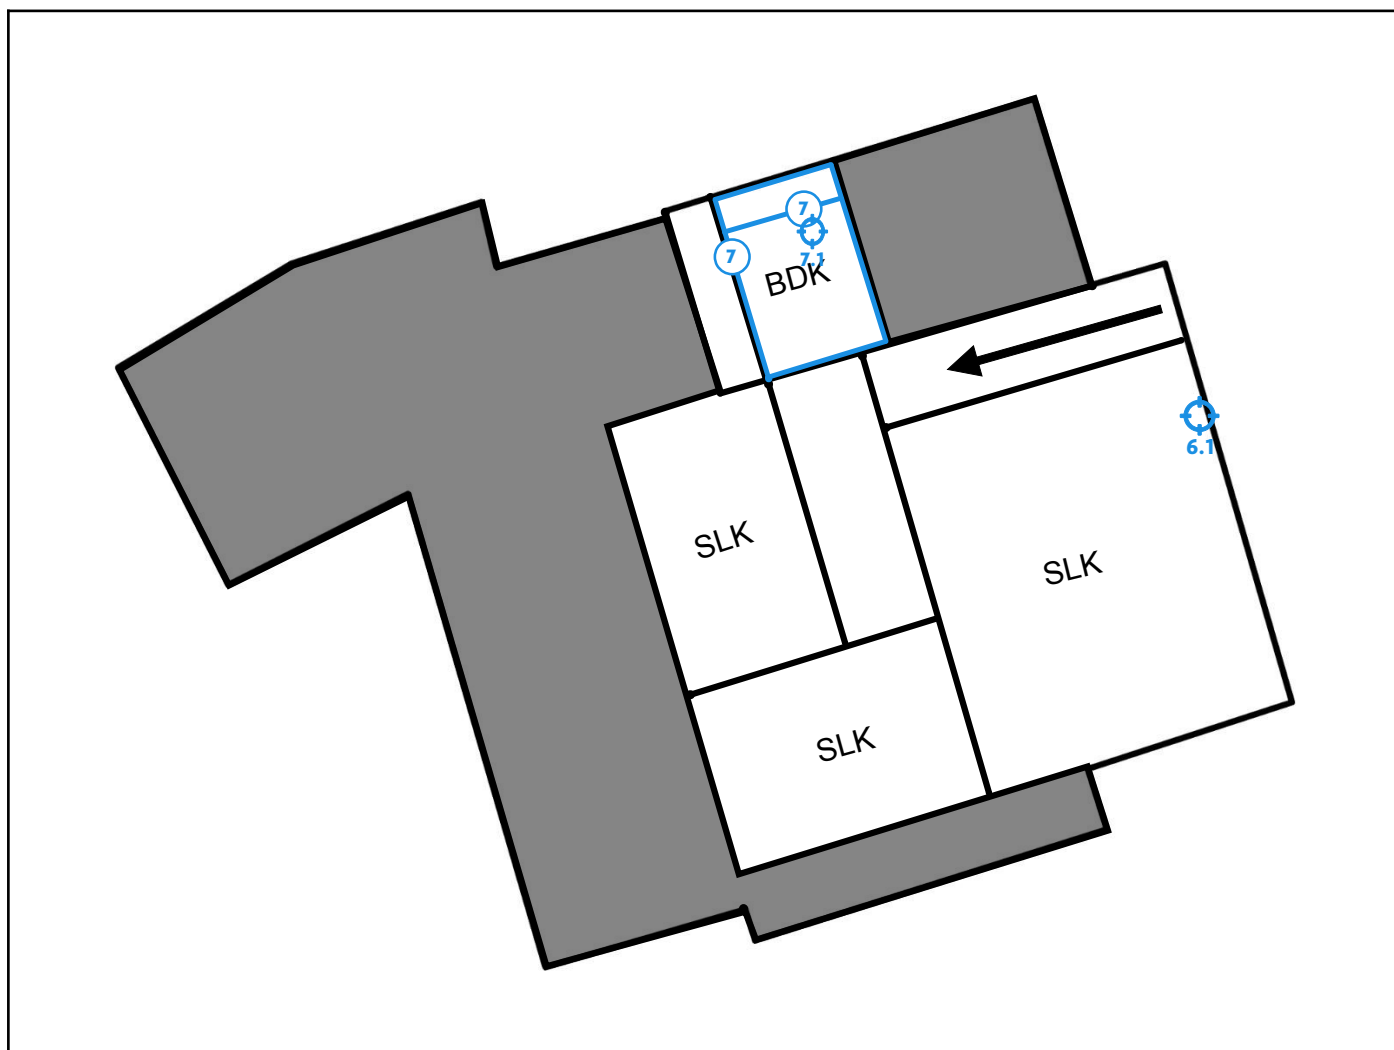
Plan 1.3: Grondplan +1

Beschrijving	Type	Actie
6. Pleister muren	Geen asbest	-
6.1 Code: A1 Pleister muren	Mengmonster	-
7. Faiencetegels	Geen asbest	-
7.1 Code: A3 Tegels	Puntmonster	-

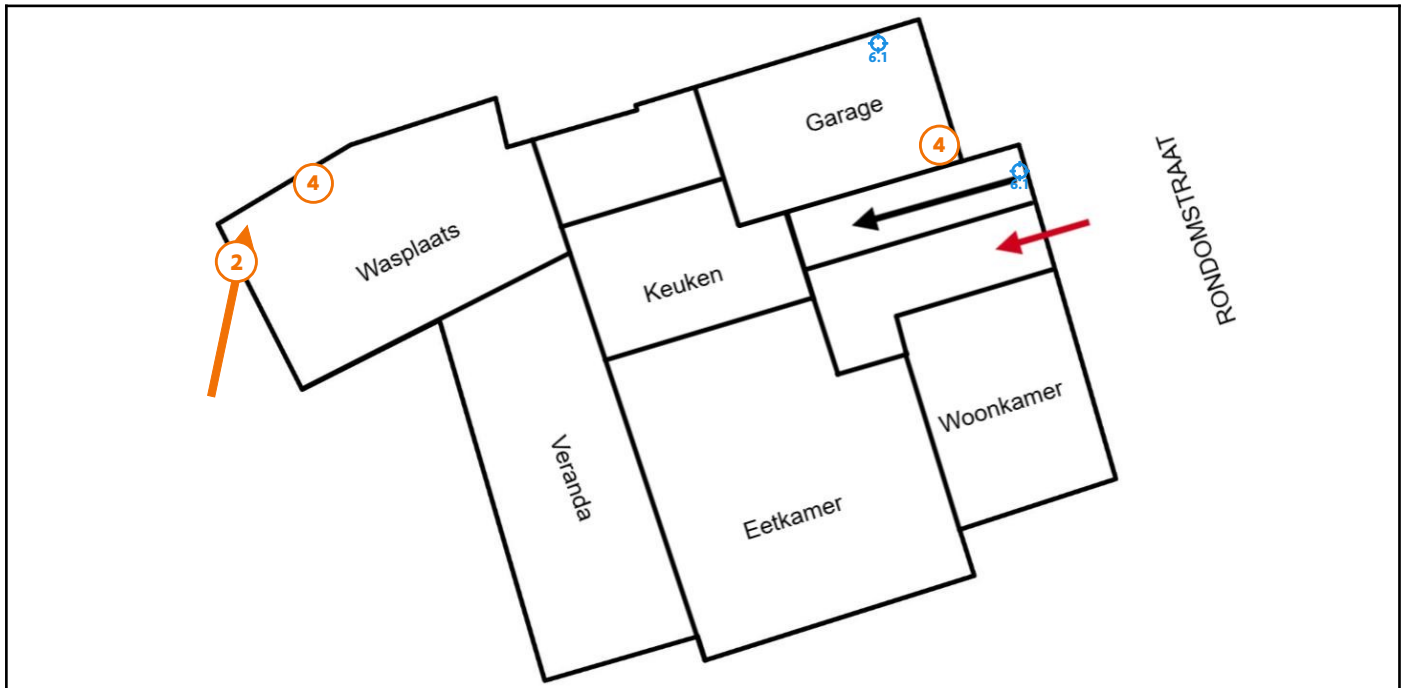
Plan 1.4: Grondplan +0

Beschrijving	Type	Actie
2. Cementbuizen	Asbestmateriaal	Verwijderen
4. Bakeliet schakelaars/stopcontacten	Asbestmateriaal	Verwijderen
6. Pleister muren	Geen asbest	-
6.1 Code: A1 Pleister muren	Mengmonster	-

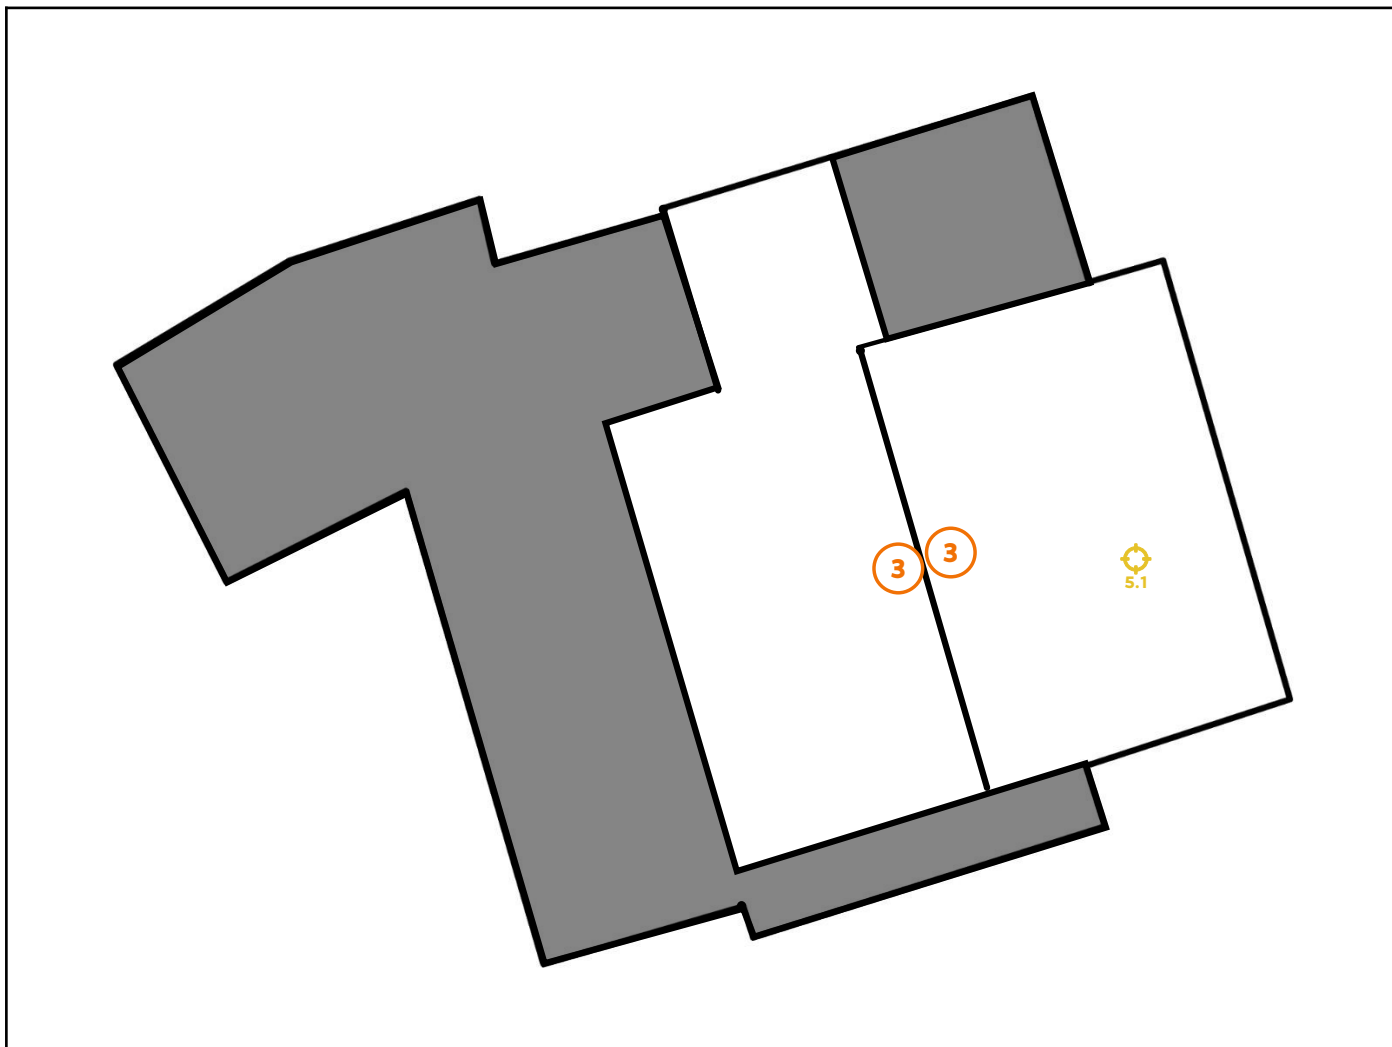
Plan 1.5: Grondplan +2

Beschrijving	Type	Actie
3. Schouwhoed	Asbestmateriaal	Verwijderen
5. Onderdak	Asbestmateriaal	Zorgvuldig beheren
5.1 Code: A2 Onderdak	Puntmonster	-

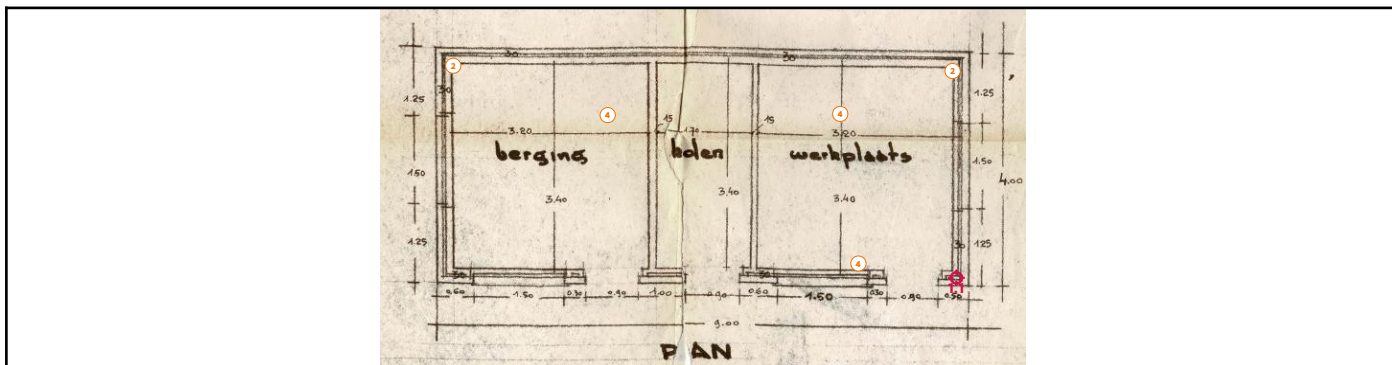
Plan 2.1: Grondplan Bijgebouw

Beschrijving	Type	Actie
1. Golfplaten dak	Asbestmateriaal	Dringend verwijderen
1.1 Code: A4 Golfplaten	Puntmonster	-
2. Cementbuizen	Asbestmateriaal	Verwijderen
4. Bakeliet schakelaars/stopcontacten	Asbestmateriaal	Verwijderen

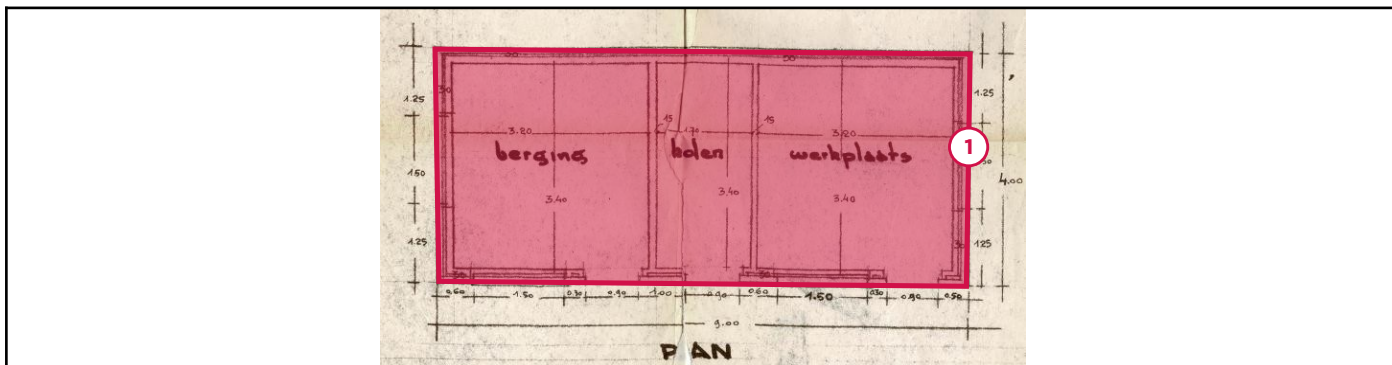
Plan 2.2: Grondplan Bijgebouw

Beschrijving	Type	Actie
1. Golfplaten dak	Asbestmateriaal	Dringend verwijderen

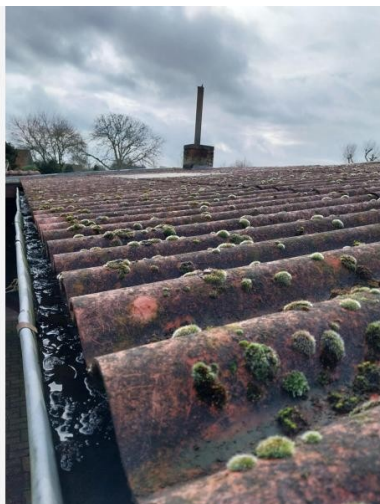
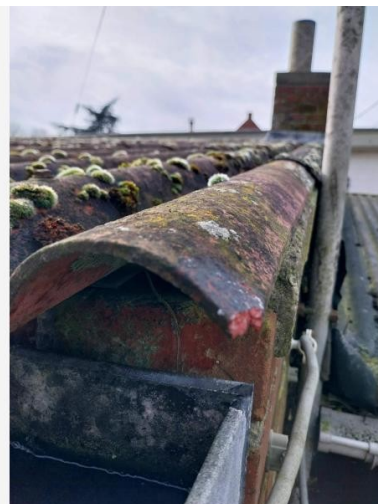
Hoog materiaalrisico en/of hoge kans op vezelvrijgave

Gebondenheid	Categorie 1: hechtgebonden in oorsprong
Asbestsoort (vezeltype)	Alleen chrysotiel
Asbestconcentratie	Laag (< 50%)
Afschermingsgraad van het gehele materiaal	Geheel of deels (ook) vrij aan de binnenlucht
Toestand van het materiaal	Zwaar beschadigd, zwaar verweerd

#	Type	Referentie	Resultaat
1.1	Puntmonster	A4 Golfplaten	Chrysotiel

Beschrijving	Golfplaten dak
Omgeving	Buiten
Primaire drager	Schuin dak
Asbestmateriaal	Dak- en gevelbekleding - Golfplaat
Bindmiddel van asbestmateriaal	Cement
Gebondenheid op basis van bindmiddel	Hecht
Hoeveelheid (oppervlakte - aantal)	<ul style="list-style-type: none">• 65,00 m² - 1 stuk
Totale oppervlakte	65,00 m ²
Eenvoudig bereikbaar	Ja
Bevestigingswijze	<ul style="list-style-type: none">• Geklemd• Geschroefd
Identificatiemethode	Een monstername door de asbestdeskundige met laboanalyse door een asbestlabo.
Destructieve handeling voor identificatie	Nee
Opmerking	De hoeveelheid is een zo nauwkeurig mogelijke opmeting. Hieraan kunnen evenwel geen rechten worden ontleend.

Dringend verwijderen

- Verwijder dit asbestmateriaal zo snel mogelijk. Volg de toestand goed op.
- Hemelwater dat afspoelt van asbestcement daken of gevels kan asbestdeeltjes bevatten. Gebruik het enkel voor gesloten circuits (bv. spoelen toiletten). Reinig na het vervangen van het dak of de gevel de dakgoten en regenwaterput of -ton om asbesthoudend sediment of slib te verwijderen

- Eenvoudige handelingen: mag via doe-het-zelf of door werknemer(s) met opleidingsattest eenvoudige handelingen
Deze toepassing kan door een aannemer die over een opleidingsattest eenvoudige handelingen beschikt of door een particulier (doe-het-zelf), verwijderd worden indien er geen verhoogd risico op vrijgave van asbestvezels (max. concentratie 0,01 vezels/cm³ - CODEX Art. VI.3-54) ontstaat en de toepassing voorafgaand wordt gefixeerd/bevochtigd; de individuele elementen zonder machinale werktuigen (boormachine, slijpschijf, hogedrukreiniger,...) en zonder breken of gooien een voor een losgemaakt worden; en ten slotte dubbel en luchtdicht verpakt weggevoerd worden naar een erkend afvalpunt (recyclagepark).

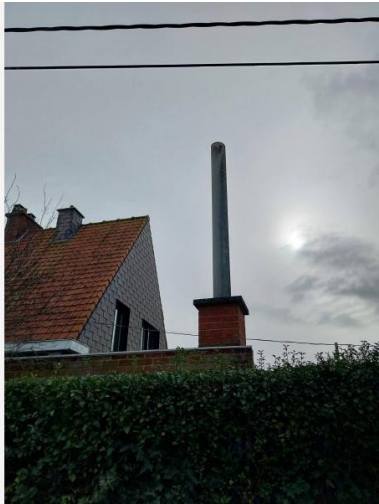
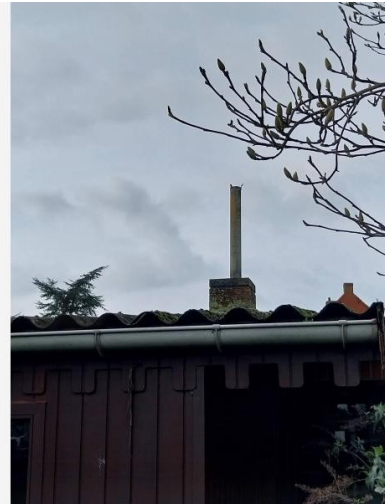
Verhoogd materiaalrisico en/of verhoogde kans op vezelvrijgave

Gebondenheid	Categorie 1: hechtgebonden in oorsprong
Asbestsoort (vezeltype)	Crocidoliet aanwezig
Asbestconcentratie	Laag (< 50%)
Afschermingsgraad van het gehele materiaal	Geheel of deels (ook) vrij aan de binnenlucht
Toestand van het materiaal	Licht beschadigd, licht verweerd. Intact calciumsilicaatmateriaal of categorie III 'gebondenheid'

Beschrijving	Cementbuizen
Omgeving	Binnen
Primaire drager	Schacht-koker (technisch)
Asbestmateriaal	Buis, koker, leiding, pijp, doorvoer
Bindmiddel van asbestmateriaal	Cement
Gebondenheid op basis van bindmiddel	Hecht
Hoeveelheid (lengte - omtrek - dikte - aantal)	<ul style="list-style-type: none">• 3,00 m - 50,00 cm - 10,00 cm - 3 stuks
Totaal volume	0,45 m ³
Eenvoudig bereikbaar	Ja
Bevestigingswijze	<ul style="list-style-type: none">• Verlijmd, ingegoten, versmeerd
Identificatiemethode	<p>De asbestdeskundige beoordeelt het materiaal als asbestverdacht en dus asbesthoudend, en dit zonder monstername.</p> <p>Motivatie: Er is een onderzoeksbeperking die monstername verhindert; De ruimte of het materiaal bevindt zich hoger dan 3,5 meter vanaf een vaste ondergrond.</p>
Destructieve handeling voor identificatie	Nee
Opmerking	De precieze lengte is onbekend.

Verwijderen

- Zorg voor een veilig beheer. Vermijd het beschadigen van het asbestmateriaal. Controleer de toestand jaarlijks op wijzigingen.

- Eenvoudige handelingen: mag via doe-het-zelf of door werknemer(s) met opleidingsattest eenvoudige handelingen
Deze toepassing kan door een aannemer die over een opleidingsattest eenvoudige handelingen beschikt of door een particulier (doe-het-zelf), verwijderd worden indien er geen verhoogd risico op vrijgave van asbestvezels (max. concentratie 0,01 vezels/cm³ - CODEX Art. VI.3-54) ontstaat en de toepassing voorafgaand wordt gefixeerd/bevochtigd; de individuele elementen zonder machinale werktuigen (boormachine, slijpschijf, hogedrukreiniger,...) en zonder breken of gooien een voor een losgemaakt worden; en ten slotte dubbel en luchtdicht verpakt weggevoerd worden naar een erkend afvalpunt (recyclagepark).

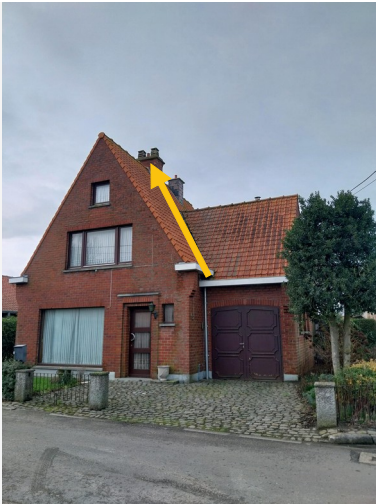
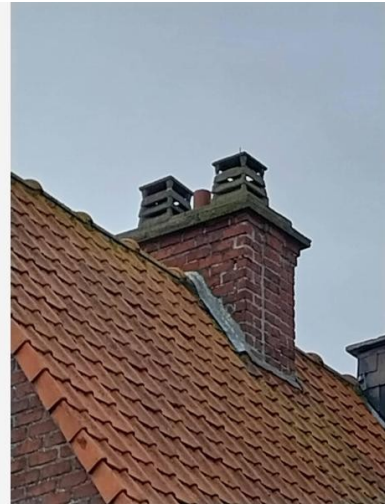
Eindbeoordeling materiaalrisico	Verhoogd materiaalrisico en/of verhoogde kans op vezelvrijgave
---------------------------------	--

Gebondenheid	Categorie 1: hechtgebonden in oorsprong
Asbestsoort (vezeltype)	Crocidoliet aanwezig
Asbestconcentratie	Laag (< 50%)
Afschermingsgraad van het gehele materiaal	Geheel of deels vrij aan de buitenlucht
Toestand van het materiaal	Matig beschadigd, matig verweerd

Beschrijving	Schouwhoed
Omgeving	Buiten
Primaire drager	Schuin dak
Asbestmateriaal	Schouwhoed, ventilatiekap (anti-windval)
Bindmiddel van asbestmateriaal	Cement
Gebondenheid op basis van bindmiddel	Hecht
Hoeveelheid (gewicht - aantal)	<ul style="list-style-type: none">• 60,00 kg - 1 stuk
Totaal gewicht	60,00 kg
Eenvoudig bereikbaar	Ja
Bevestigingswijze	<ul style="list-style-type: none">• Geklemd• Geschroefd
Identificatiemethode	<p>De asbestdeskundige beoordeelt het materiaal als asbestverdacht en dus asbesthoudend, en dit zonder monstername.</p> <p>Motivatie: Er is een onderzoeksbeperking die monstername verhindert; De ruimte of het materiaal bevindt zich hoger dan 3,5 meter vanaf een vaste ondergrond.</p>
Destructieve handeling voor identificatie	Nee
Opmerking	De hoeveelheid is een zo nauwkeurig mogelijke opmeting. Hieraan kunnen evenwel geen rechten worden ontleend.

Verwijderen

- Zorg voor een veilig beheer. Vermijd het beschadigen van het asbestmateriaal. Controleer de toestand jaarlijks op wijzigingen.
- Voer bijkomende staalname(s) uit.

- Eenvoudige handelingen: mag via doe-het-zelf of door werknemer(s) met opleidingsattest eenvoudige handelingen
Deze toepassing kan door een aannemer die over een opleidingsattest eenvoudige handelingen beschikt of door een particulier (doe-het-zelf), verwijderd worden indien er geen verhoogd risico op vrijgave van asbestvezels (max. concentratie 0,01 vezels/cm³ - CODEX Art. VI.3-54) ontstaat en de toepassing voorafgaand wordt gefixeerd/bevochtigd; de individuele elementen zonder machinale werktuigen (boormachine, slijpschijf, hogedrukreiniger,...) en zonder breken of gooien een voor een losgemaakt worden; en ten slotte dubbel en luchtdicht verpakt weggevoerd worden naar een erkend afvalpunt (recyclagepark).

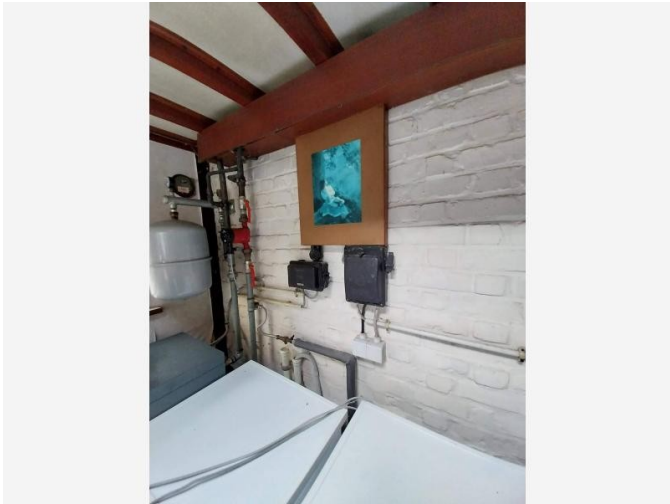
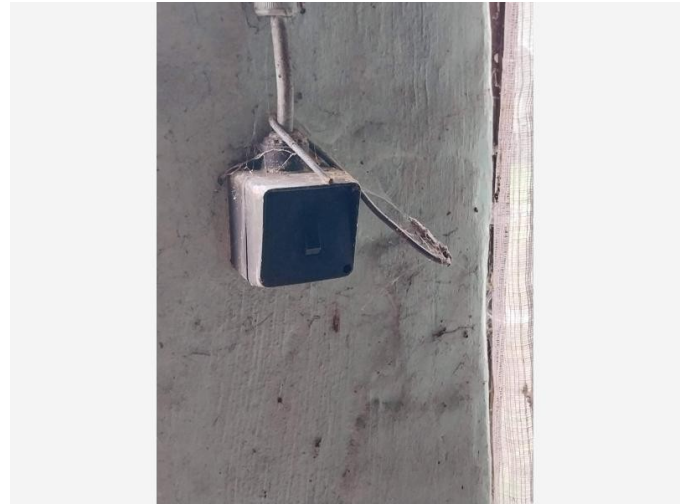
Eindbeoordeling materiaalrisico	Verhoogd materiaalrisico en/of verhoogde kans op vezelvrijgave
---------------------------------	--

Gebondenheid	Categorie 1: hechtgebonden in oorsprong
Asbestsoort (vezeltype)	Crocidoliet aanwezig
Asbestconcentratie	Laag (< 50%)
Afschermingsgraad van het gehele materiaal	Geheel of deels (ook) vrij aan de binnenlucht
Toestand van het materiaal	Licht beschadigd, licht verweerd. Intact calciumsilicaatmateriaal of categorie III 'gebondenheid'

Beschrijving	Bakeliet schakelaars/stopcontacten
Omgeving	Binnen
Primaire drager	Communicatie en elektrische infrastructuur en uitrusting
Asbestmateriaal	Plaat, paneel, tablet - Type Bakeliet
Bindmiddel van asbestmateriaal	Kunststof of -hars
Gebondenheid op basis van bindmiddel	Hecht
Hoeveelheid (oppervlakte - dikte - aantal)	<ul style="list-style-type: none"> • 0,10 m² - 1,00 cm - 1 stuk
Totaal volume	0,001 m ³
Eenvoudig bereikbaar	Ja
Bevestigingswijze	<ul style="list-style-type: none"> • Geschroefd
Identificatiemethode	<p>De asbestdeskundige beoordeelt het materiaal als asbestverdacht en dus asbesthoudend, en dit zonder monstername.</p> <p>Motivatie: De monstername brengt andere schade aan dan schade die inherent is aan de monstername.</p>
Destructieve handeling voor identificatie	Nee
Opmerking	De hoeveelheid is een zo nauwkeurig mogelijke opmeting. Hieraan kunnen evenwel geen rechten worden ontleend.

Verwijderen

- Zorg voor een veilig beheer. Vermijd het beschadigen van het asbestmateriaal. Controleer de toestand jaarlijks op wijzigingen.
- Voer bijkomende staalname(s) uit.

- Eenvoudige handelingen: mag via doe-het-zelf of door werknemer(s) met opleidingsattest eenvoudige handelingen
Deze toepassing kan door een aannemer die over een opleidingsattest eenvoudige handelingen beschikt of door een particulier (doe-het-zelf), verwijderd worden indien er geen verhoogd risico op vrijgave van asbestvezels (max. concentratie 0,01 vezels/cm³ - CODEX Art. VI.3-54) ontstaat en de toepassing voorafgaand wordt gefixeerd/bevochtigd; de individuele elementen zonder machinale werktuigen (boormachine, slijpschijf, hogedrukreiniger,...) en zonder breken of gooien een voor een losgemaakt worden; en ten slotte dubbel en luchtdicht verpakt weggevoerd worden naar een erkend afvalpunt (recyclagepark).

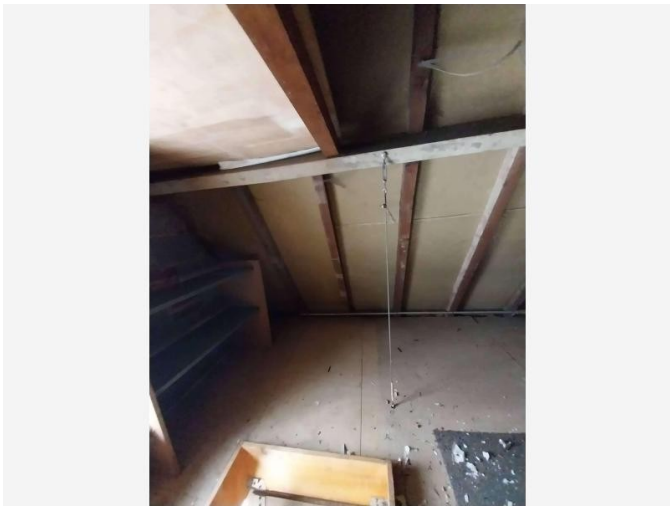
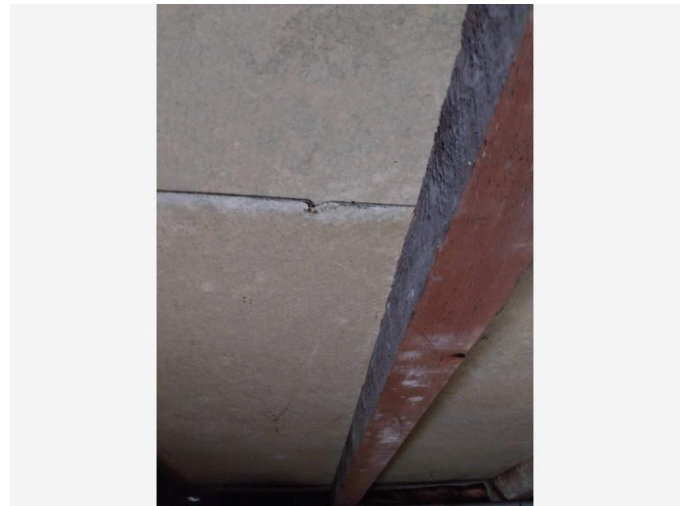
Eindbeoordeling materiaalrisico	Laag materiaalrisico en/of verlaagde kans op vezelvrijgave
---------------------------------	--

Gebondenheid	Categorie 1: hechtgebonden in oorsprong
Asbestsoort (vezeltype)	Alleen chrysotiel
Asbestconcentratie	Laag (< 50%)
Afschermingsgraad van het gehele materiaal	Geheel of deels (ook) vrij aan de binnenlucht
Toestand van het materiaal	Licht beschadigd, licht verweerd. Intact calciumsilicaatmateriaal of categorie III 'gebondenheid'

#	Type	Referentie	Resultaat
5.1	Puntmonster	A2 Onderdak	Chrysotiel

Zorgvuldig beheren

- Zorg voor een veilig beheer. Vermijd het beschadigen van het asbestmateriaal. Controleer de toestand jaarlijks op wijzigingen.

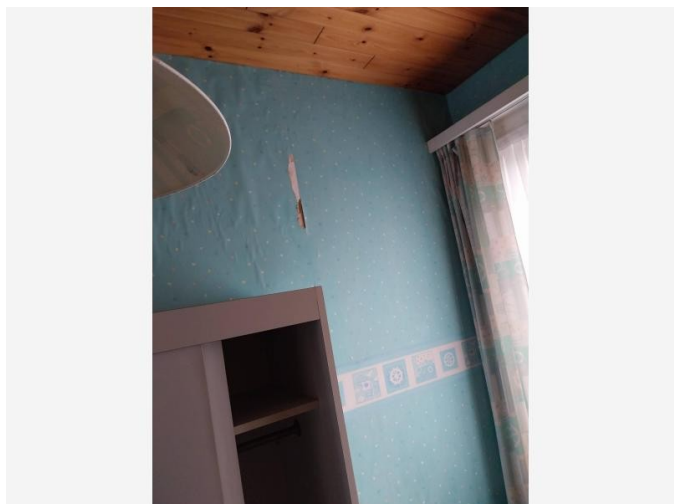
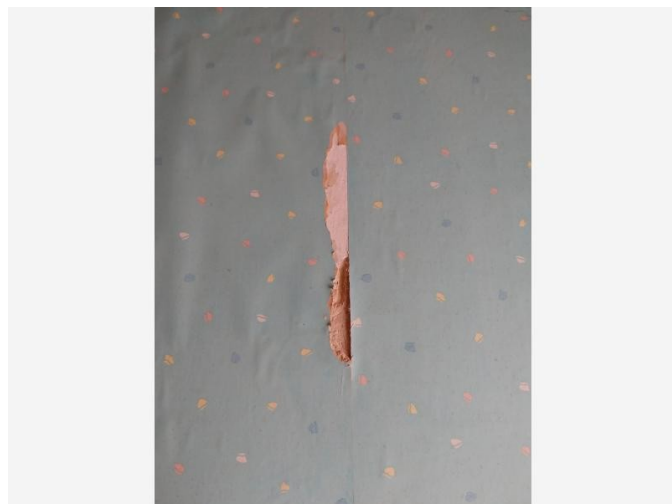
Fiche 6: Pleister muren

Geen asbest

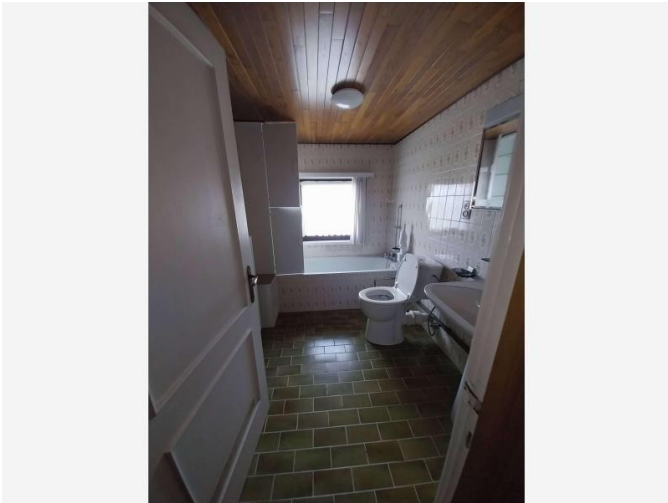
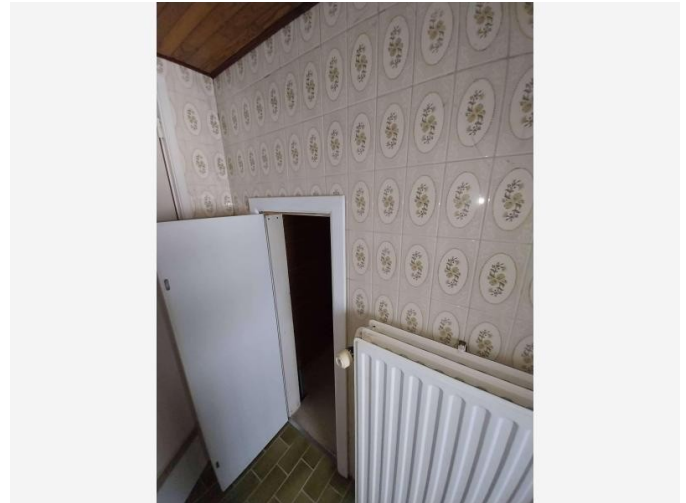
Fiche 7: Faiencetegels

Geen asbest

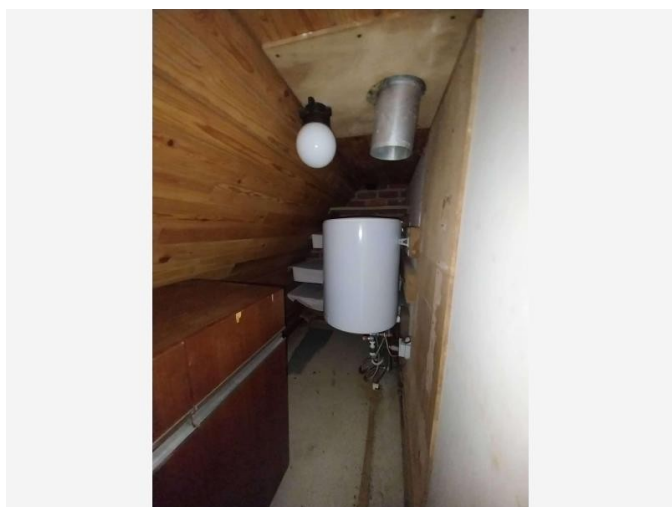
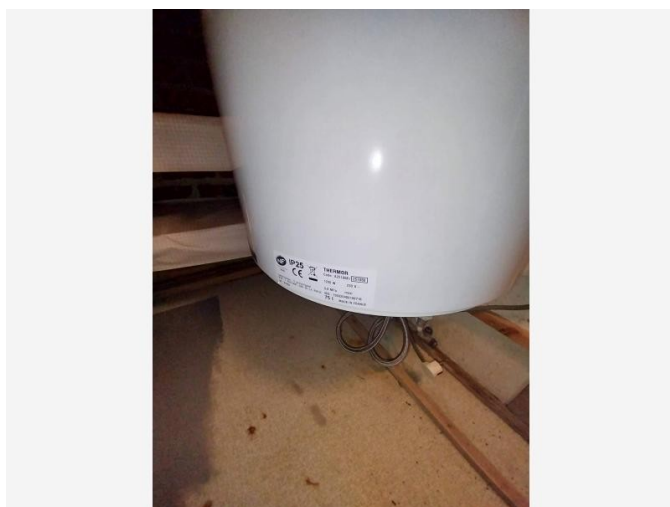
Beschrijving	Notitie	Terug te vinden op plannen
Fiche 8: Ketel	De CV-ketel (dichtingen, isolerend materiaal) is niet asbestverdacht.	-
