Asbestinventarisatetest

Groeninge 37/202, 8000 Brugge

Attestnummer : 20260402-000085.000

Niet-asbestveilig

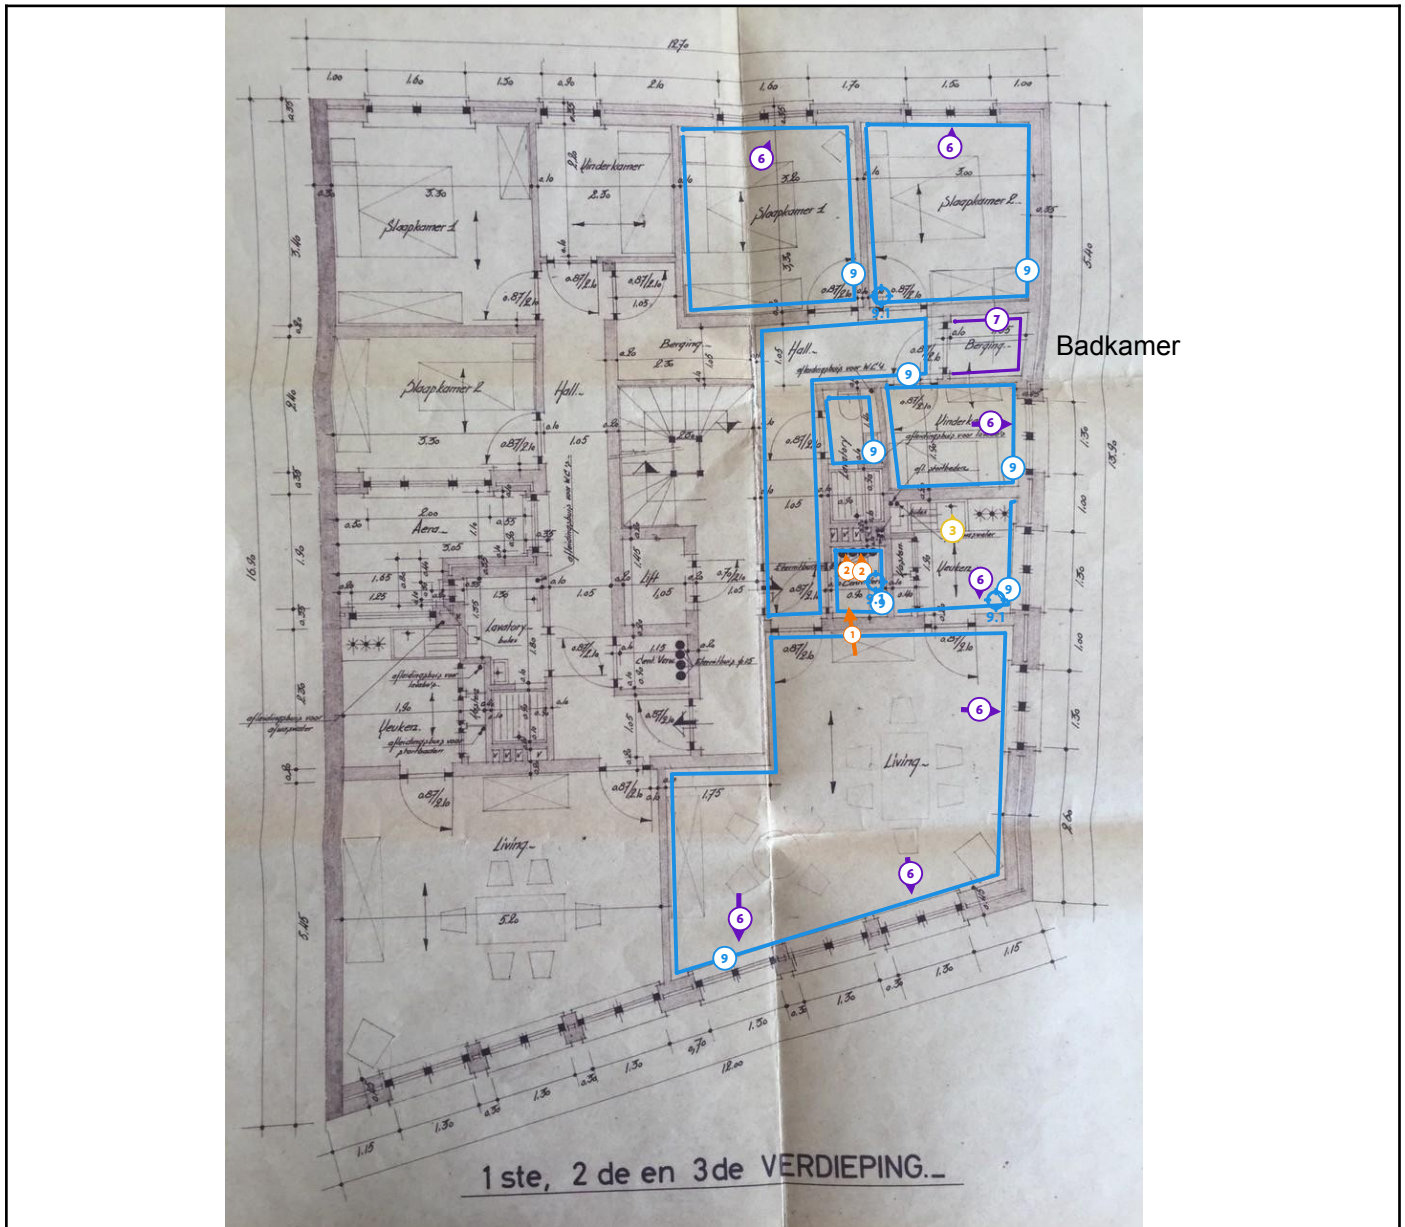
Plan 1.1: Grondplan 2e verdieping

Beschrijving	Type	Actie
1. Bakeliet schakelmateriaal (cv berging)	Asbestmateriaal	Verwijderen
2. Cementbuis	Asbestmateriaal	Verwijderen
3. Coating spoelbak keuken	Asbestmateriaal	Zorgvuldig beheren
6. Oude radiatoren	Advies	-
7. Faiencetegels (lijm) badkamer	Advies	-

9. Pleisterwerk wanden	Geen asbest	-
9.1 Code: MM02	Mengmonster	-

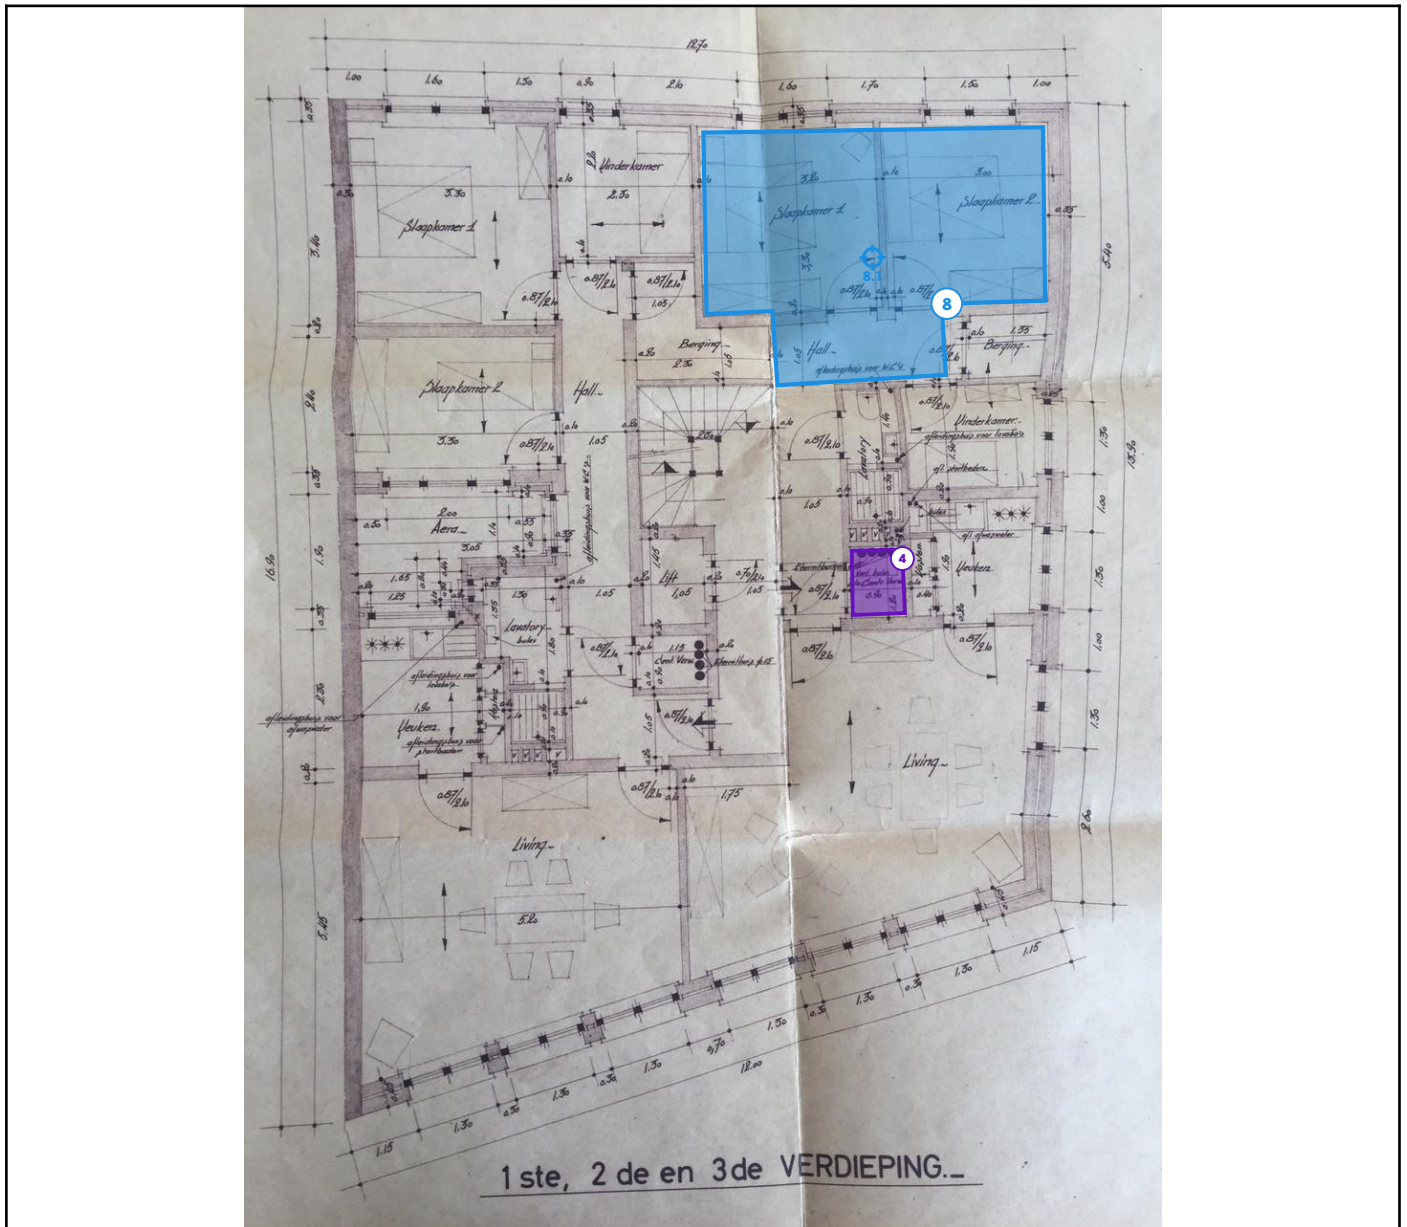
Plan 1.2: Grondplan 2e verdieping vloeren

Beschrijving	Type	Actie
4. Vloerzeil (cv berging)	Advies	-
8. Vloerzeil slaapkamers/gang	Geen asbest	-
8.1 Code: MM03	Puntmonster	-

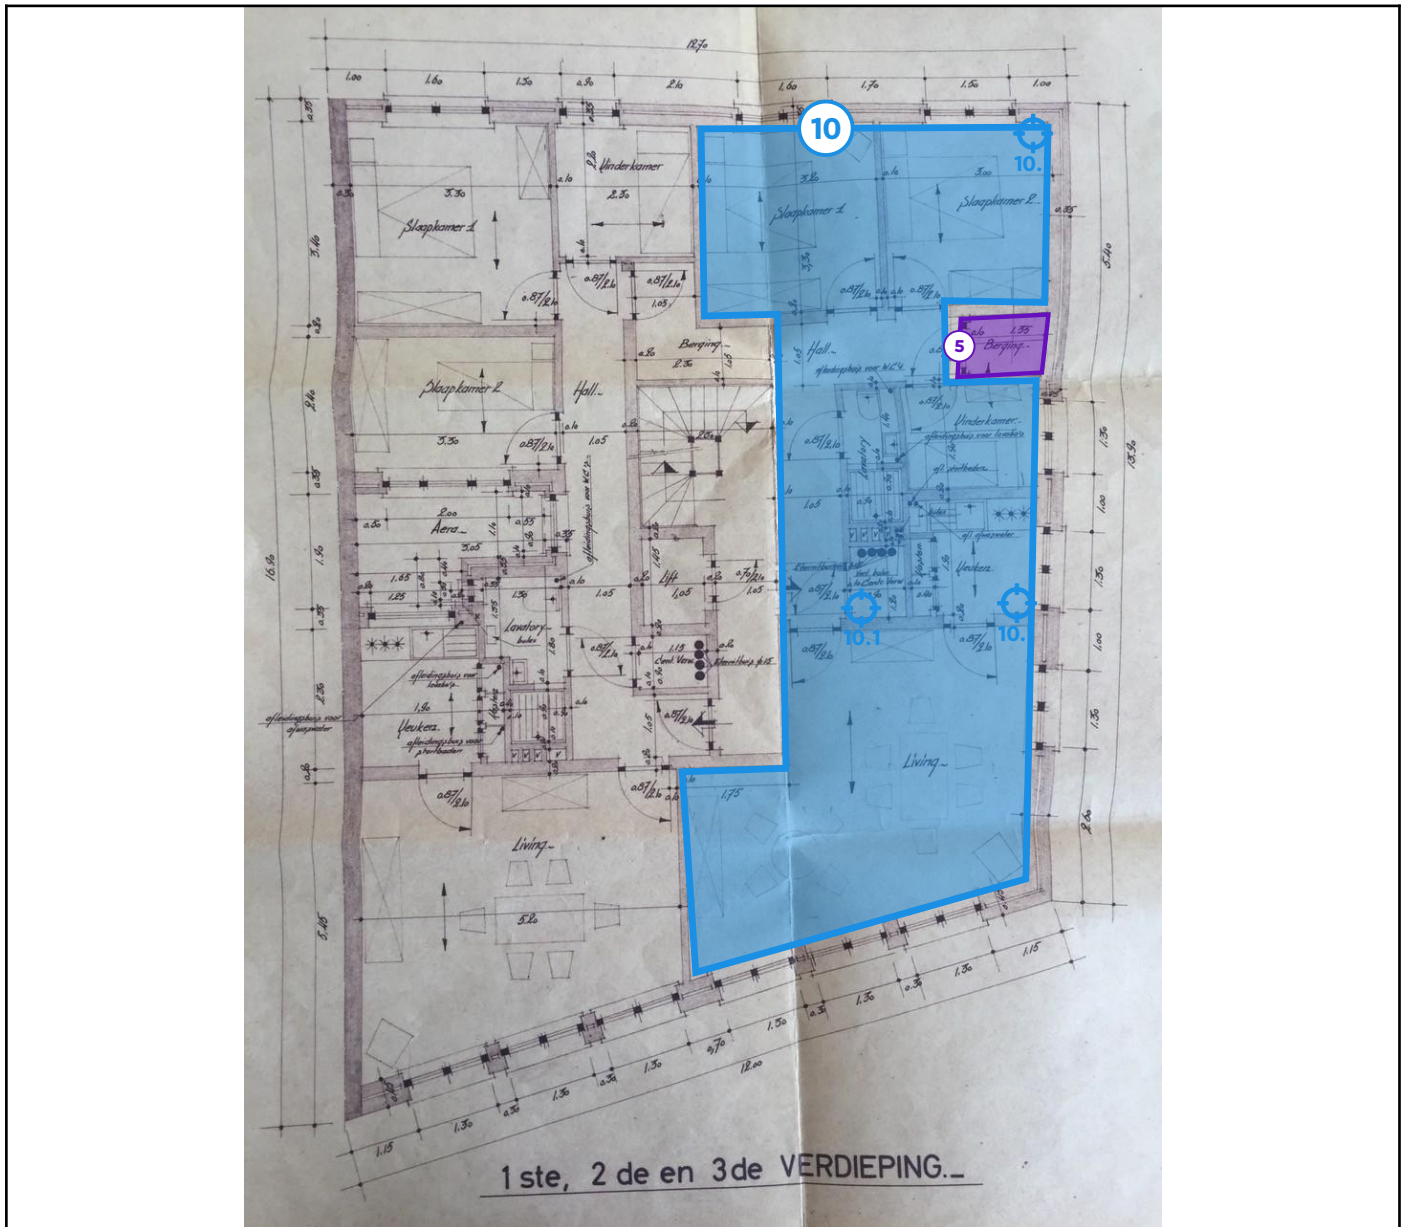
Plan 1.3: Grondplan 2e verdieping plafonds

Beschrijving	Type	Actie
5. Plafonds bestaande uit voorzetpanelen (badkamer)	Advies	-
10. Pleisterwerk plafonds	Geen asbest	-
10.1 Code: MM01	Mengmonster	-

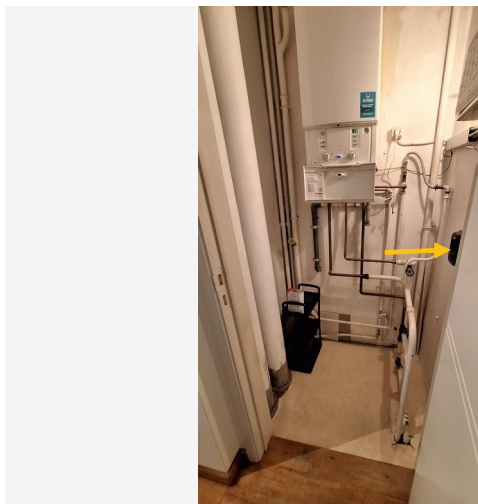
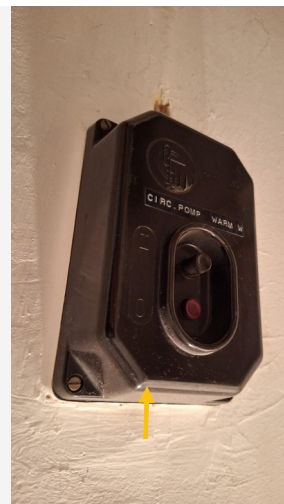
Verhoogd materiaalrisico en/of verhoogde kans op vezelvrijgave

Beschrijving	Bakeliet schakelmateriaal (cv berging)
Omgeving	Binnen
Primaire drager	Communicatie en elektrische infrastructuur en uitrusting
Asbestmateriaal	Plaat, paneel, tablet - Type Bakeliet
Bindmiddel van asbestmateriaal	Kunststof of -hars
Gebondenheid op basis van bindmiddel	Hecht
Hoeveelheid (oppervlakte - dikte - aantal)	<ul style="list-style-type: none">• 0,10 m² - 1,00 cm - 1 stuk
Totaal volume	0,001 m ³
Eenvoudig bereikbaar	Ja
Bevestigingswijze	<ul style="list-style-type: none">• Geschroefd
Identificatiemethode	<p>De asbestdeskundige beoordeelt het materiaal als asbestverdacht en dus asbesthoudend, en dit zonder monstername.</p> <p>Motivatie: De monstername brengt andere schade aan dan schade die inherent is aan de monstername.</p>
Destructieve handeling voor identificatie	Nee
Opmerking	<p>De hoeveelheid is een zo nauwkeurig mogelijke opmeting. Hieraan kunnen evenwel geen rechten worden ontleend. Monstername niet uitgevoerd wegens risico op beschadiging van een elektrisch component en mogelijke blootstelling aan spanning of storingen in de elektrische installatie.</p>

Verwijderen

- Zorg voor een veilig beheer. Vermijd het beschadigen van het asbestmateriaal. Controleer de toestand jaarlijks op wijzigingen.
- Voer bijkomende staalname(s) uit.

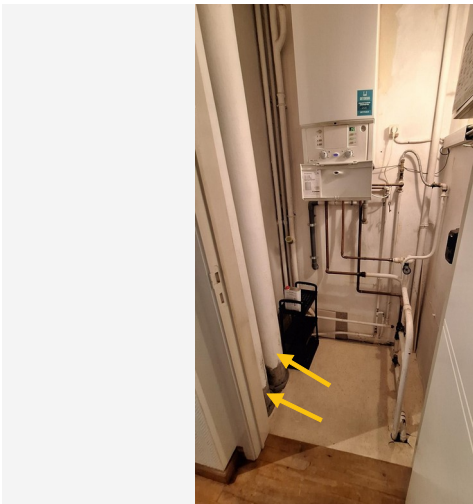
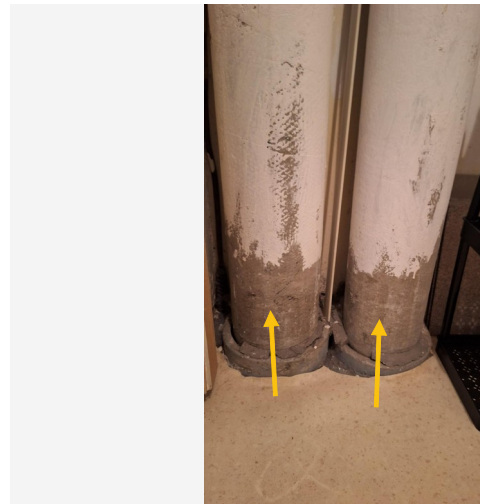
Eindbeoordeling materiaalrisico	Verhoogd materiaalrisico en/of verhoogde kans op vezelvrijgave
---------------------------------	--

Beschrijving	Cementbuis
Omgeving	Binnen
Primaire drager	Schacht-koker (technisch)
Asbestmateriaal	Buis, koker, leiding, pijp, doorvoer
Bindmiddel van asbestmateriaal	Cement
Gebondenheid op basis van bindmiddel	Hecht
Hoeveelheid (lengte - omtrek - dikte - aantal)	<ul style="list-style-type: none">• 2,50 m - 35,00 cm - 1,00 cm - 2 stuks
Totaal volume	0,018 m ³
Eenvoudig bereikbaar	Ja
Bevestigingswijze	<ul style="list-style-type: none">• Verlijmd, ingegoten, versmeerd
Identificatiemethode	<p>De asbestdeskundige beoordeelt het materiaal als asbestverdacht en dus asbesthoudend, en dit zonder monsternamen.</p> <p>Motivatie: De materialen behoren niet toe aan de eigenaar voor wie de asbestdeskundige de asbestinventaris uitvoert.</p>
Destructieve handeling voor identificatie	Nee
Opmerking	De precieze lengte is onbekend. Leidingen behorende bij andere particulieren of de gemeenschappelijke delen.

Verwijderen

- Zorg voor een veilig beheer. Vermijd het beschadigen van het asbestmateriaal. Controleer de toestand jaarlijks op wijzigingen.
- Voer bijkomende staalname(s) uit.

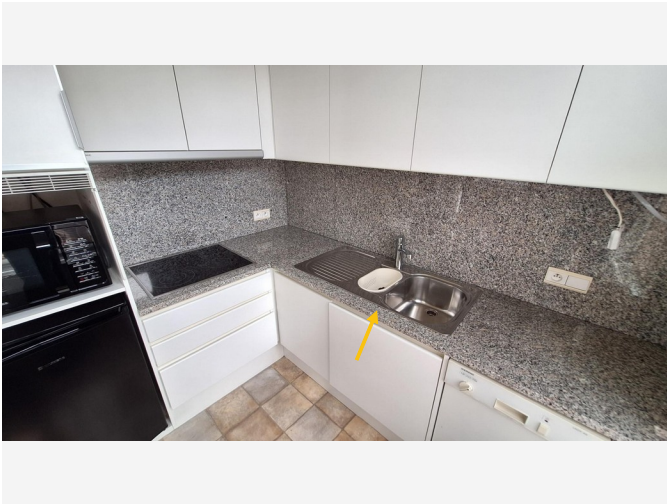
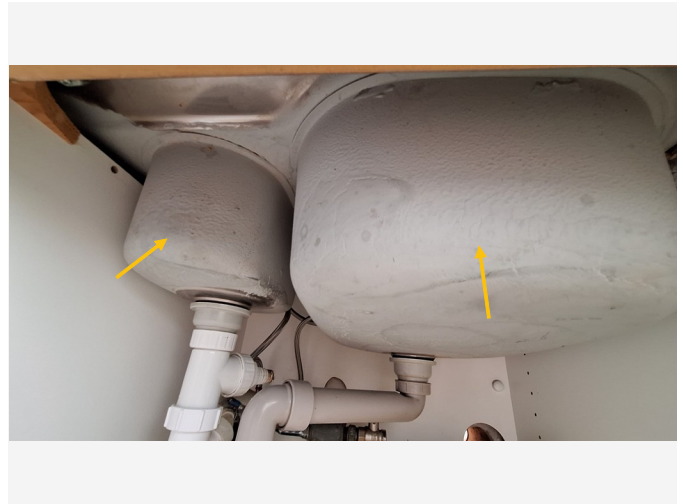
Eindbeoordeling materiaalrisico	Laag materiaalrisico en/of verlaagde kans op vezelvrijgave
---------------------------------	--

Beschrijving	Coating spoelbak keuken
Omgeving	Binnen
Primaire drager	Sanitaire infrastructuur en uitrusting (toe- en afvoer)
Asbestmateriaal	In-situ afwerkingslagen - Verf, coating
Bindmiddel van asbestmateriaal	Coating
Gebondenheid op basis van bindmiddel	Hecht
Hoeveelheid (gewicht - aantal)	<ul style="list-style-type: none">• 0,05 kg - 1 stuk
Totaal gewicht	0,05 kg
Eenvoudig bereikbaar	Ja
Bevestigingswijze	<ul style="list-style-type: none">• Verlijmd, ingegoten, versmeerd
Identificatiemethode	<p>De asbestdeskundige beoordeelt het materiaal als asbestverdacht en dus asbesthoudend, en dit zonder monsternamen.</p> <p>Motivatie: De opdrachtgever weigert om het materiaal te laten bemonsteren.</p>
Destructieve handeling voor identificatie	Nee
Opmerking	Coating/verflaag aangebracht op het grootste deel van de onderzijde van de spoelbak.

Zorgvuldig beheren

- Zorg voor een veilig beheer. Vermijd het beschadigen van het asbestmateriaal. Controleer de toestand jaarlijks op wijzigingen.
- Voer bijkomende staalname(s) uit.

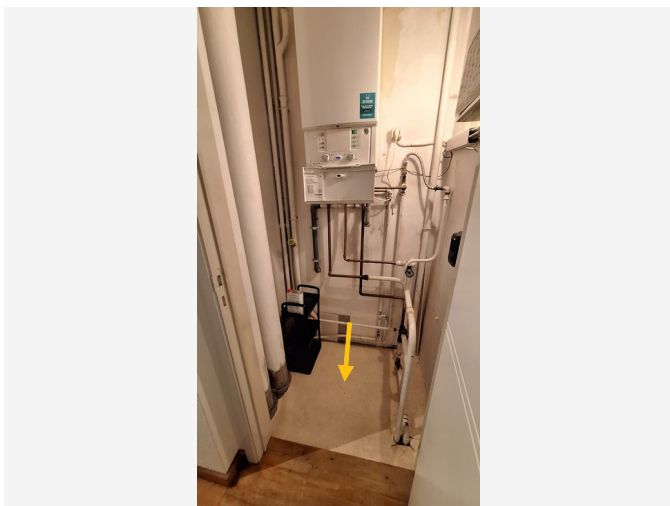
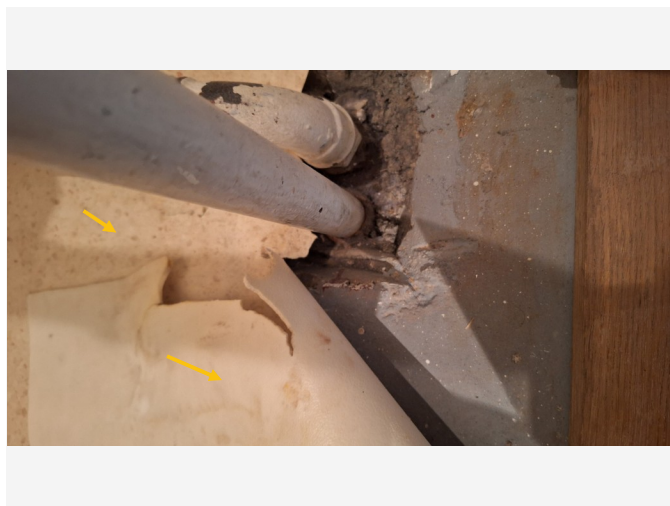
Niet-asbestverdacht vloerzeil.

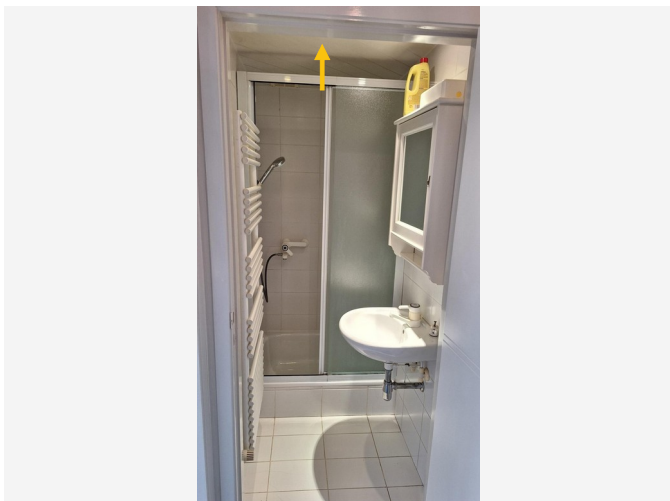
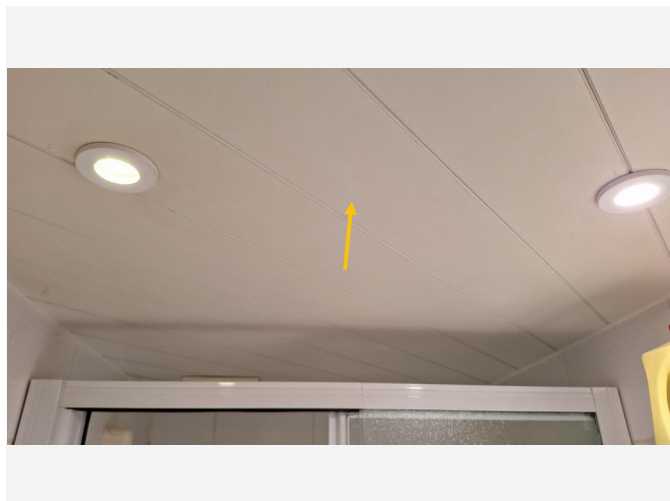
Fiche 5: Plafonds bestaande uit voorzetpanelen (badkamer)

De plafonds werden afgewerkt met niet-asbestverdachte voorzetpanelen die inspectie van de bedekte structuur (opbouw, pleisterwerk) verhinderen.

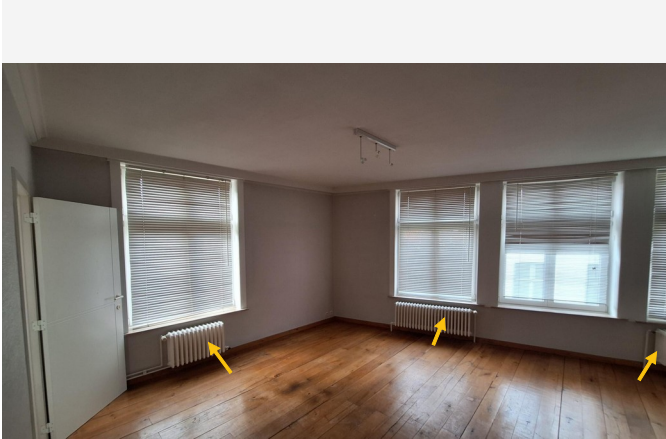
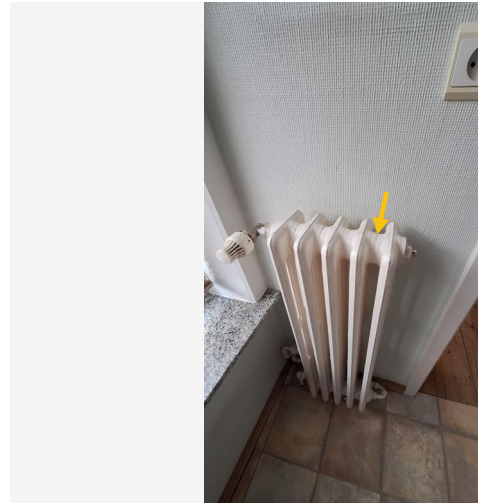
De radiatoren bevatten mogelijk asbesthoudende pakkingen en/of elementen. Laat ze onderzoeken bij onderhoud of vervanging.

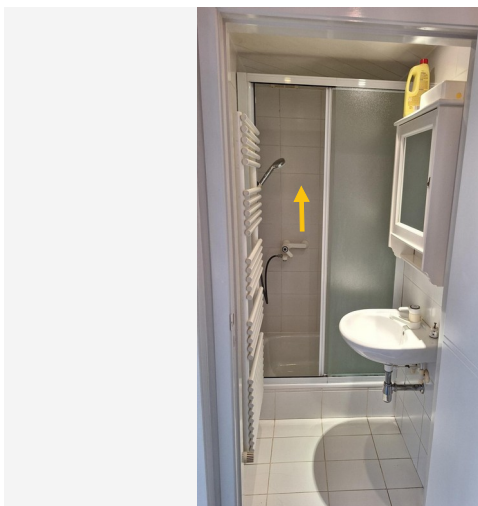
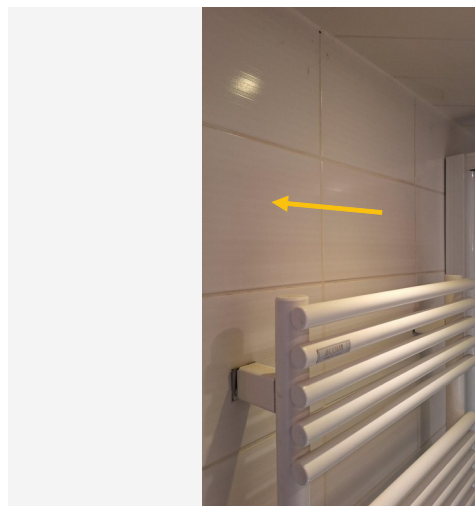
Binnenwanden en/of plafonds afgewerkt met een intacte laag faiencetegels zonder zichtbare beschadigingen. Inspectie van de onderliggende lijmlaag is niet mogelijk zonder uitbreiding naar een destructief onderzoek.

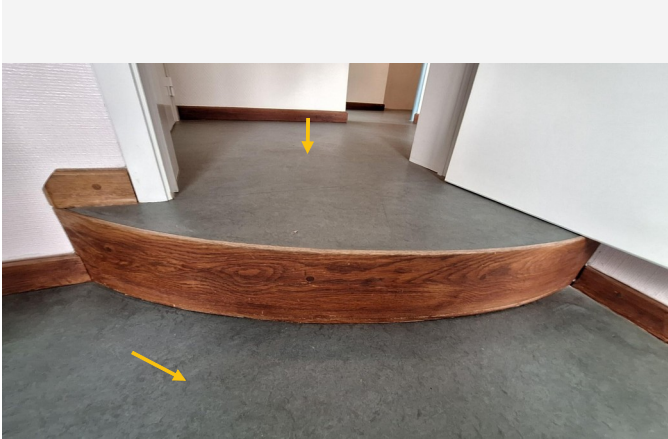
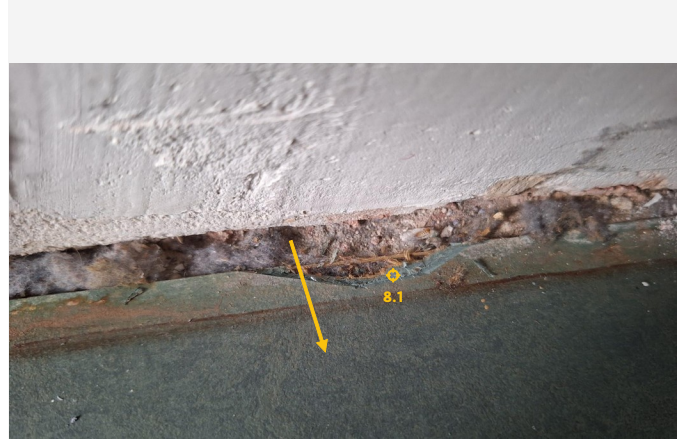
Fiche 8: Vloerzeil slaapkamers/gang

Geen asbest

#	Type	Referentie	Resultaat
8.1	Puntmonster	MM03	Geen asbest

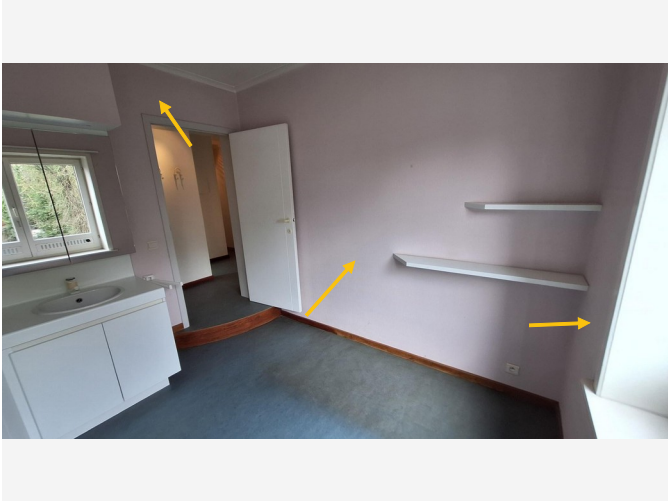
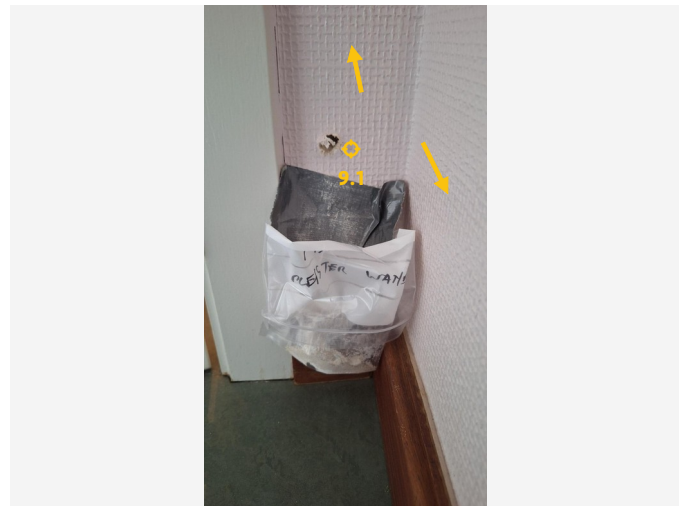
Fiche 9: Pleisterwerk wanden

Geen asbest

#	Type	Referentie	Resultaat
9.1	Mengmonster	MM02	Geen asbest

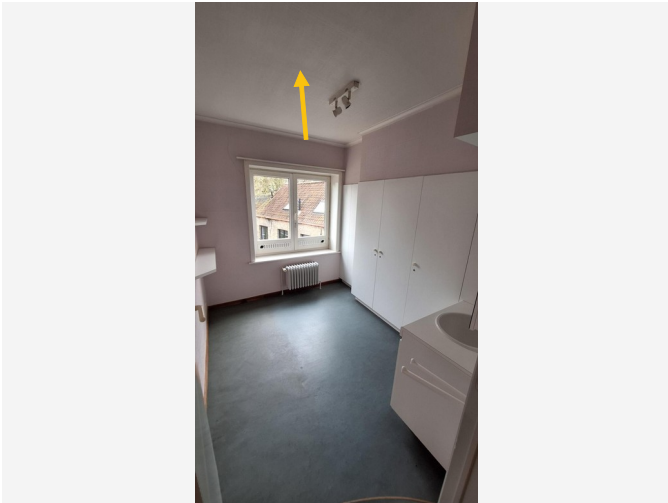
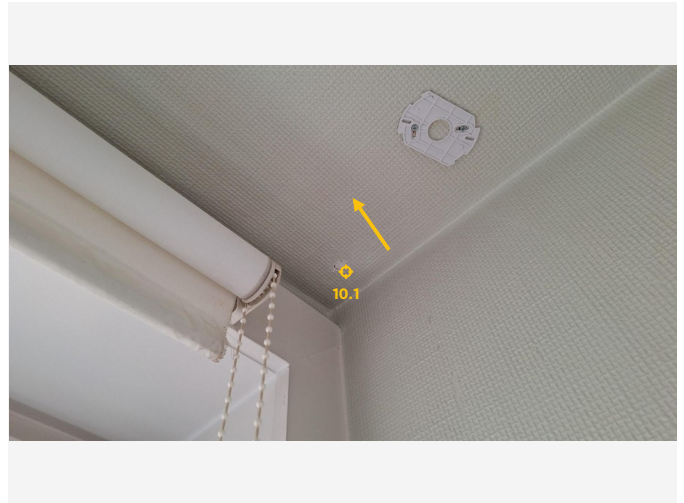
Fiche 10: Pleisterwerk plafonds

Geen asbest

#	Type	Referentie	Resultaat
10.1	Mengmonster	MM01	Geen asbest

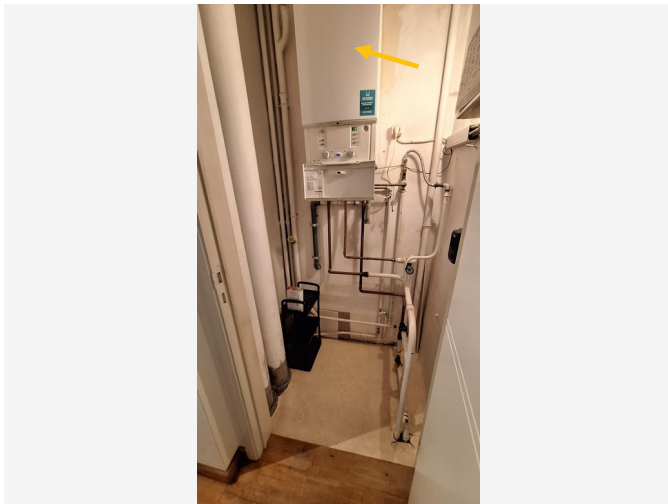
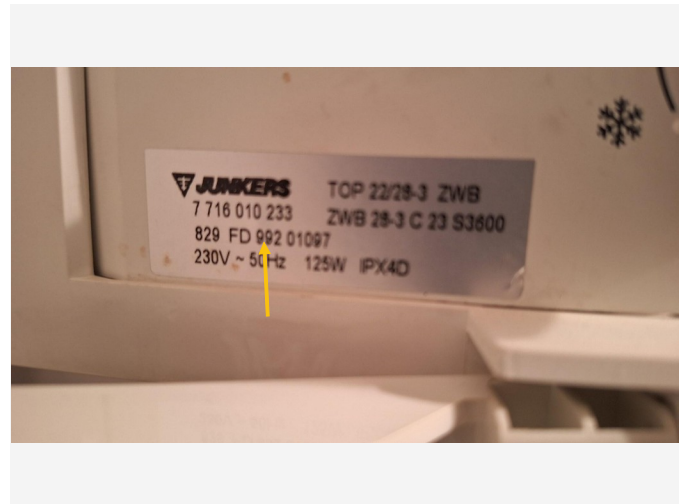
Beschrijving	Notitie	Terug te vinden op plannen
Fiche 11: CV-ketel Junkers 1999 (cv berging)	De CV-ketel (dichtingen, isolerend materiaal) is niet asbestverdacht. Volgens literatuur werden er in een ketel van dit merk in dit productiejaar geen asbesthoudende materialen meer verwerkt.	-
