Asbestinventarisatetest

Noordmiddenstraat 37, 8480 Ichtegem

Attestnummer : 20231225-000013.000

Uitgegeven op : 25.12.2023

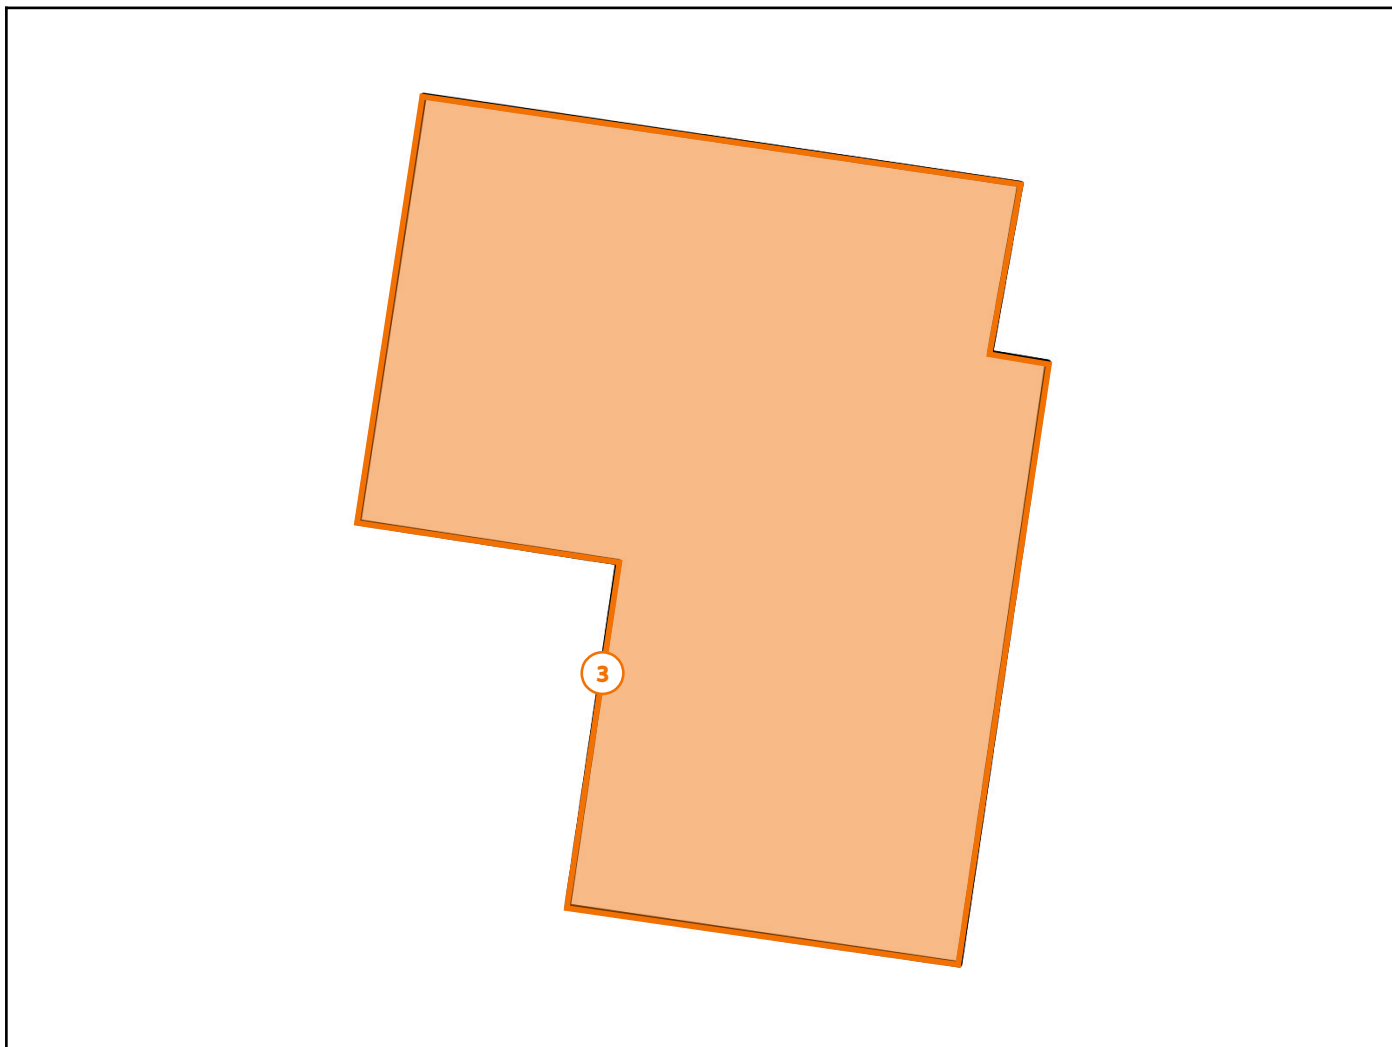
Plan 1.3: Dak

Beschrijving	Type	Actie
3. Leien als dakbedekking	Asbestmateriaal	Verwijderen

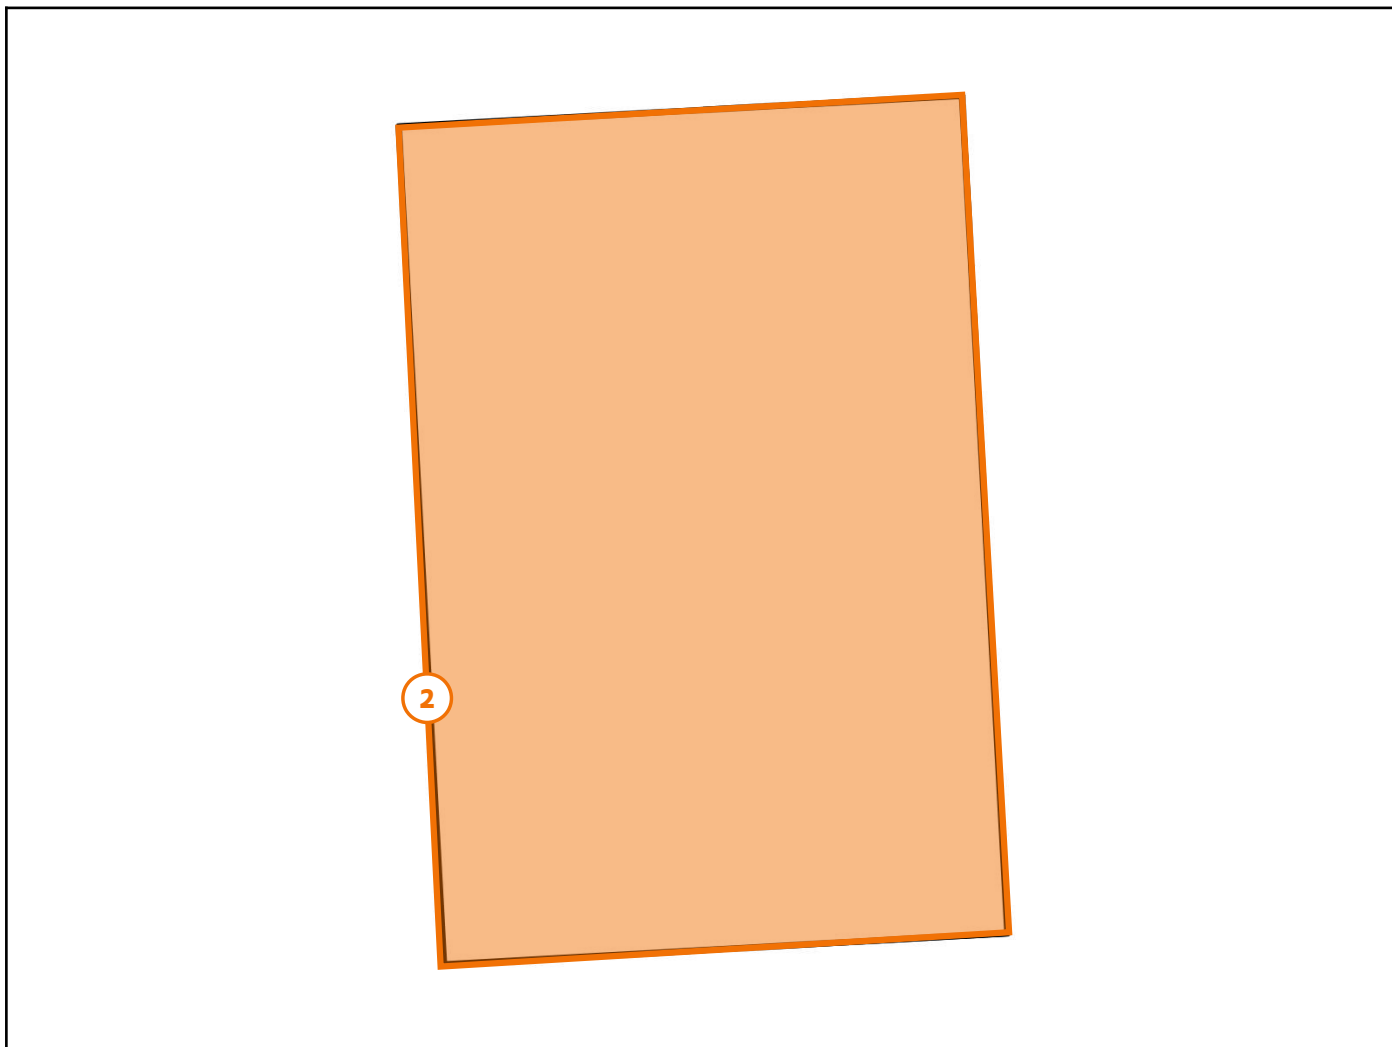
Plan 2.2: Dak

Beschrijving	Type	Actie
2. Golfplaten als dakbedekking	Asbestmateriaal	Verwijderen

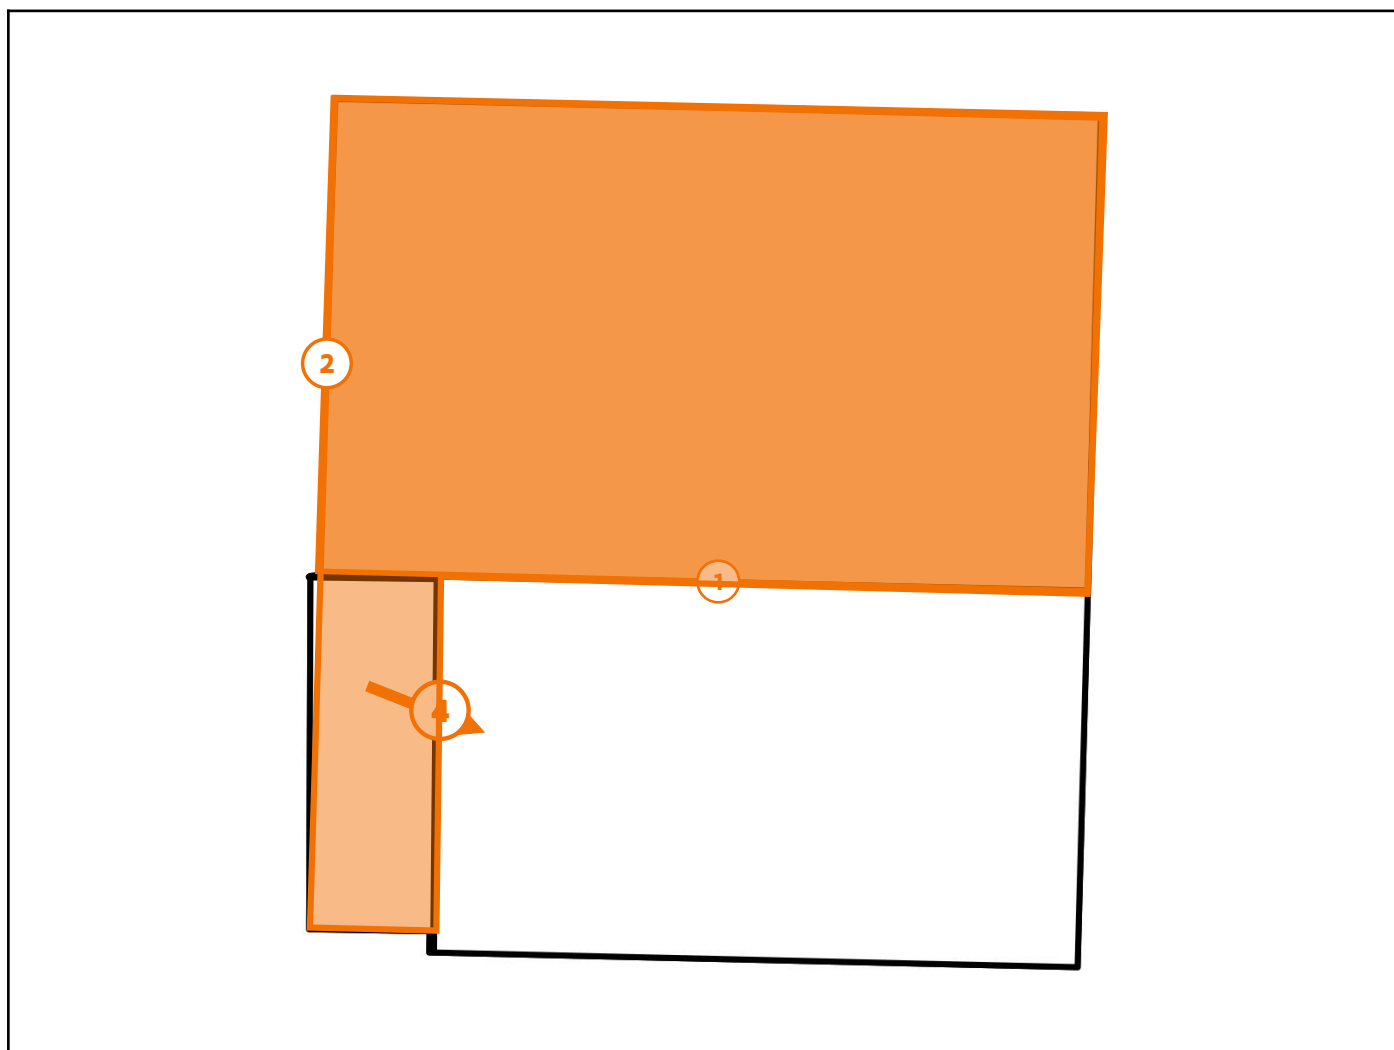
Plan 3.2: Dak

Beschrijving	Type	Actie
1. Onderdakplaten type Menuiserie	Asbestmateriaal	Verwijderen
2. Golfplaten als dakbedekking	Asbestmateriaal	Verwijderen
4. Rookgaskanaal	Asbestmateriaal	Verwijderen

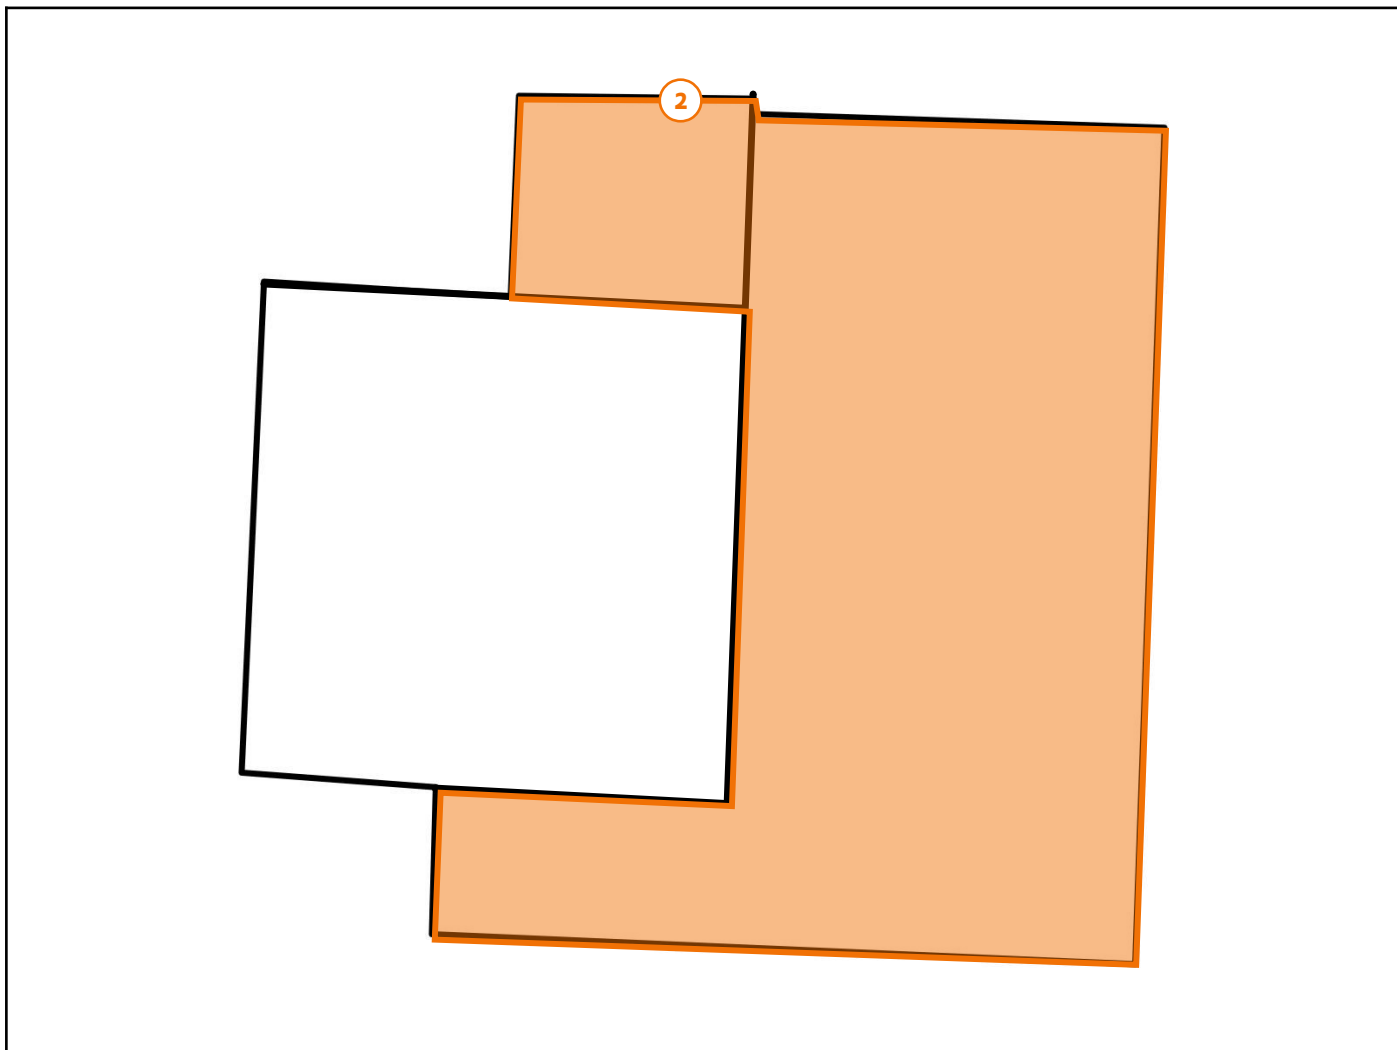
Plan 4.2: Dak

Beschrijving	Type	Actie
2. Golfplaten als dakbedekking	Asbestmateriaal	Verwijderen

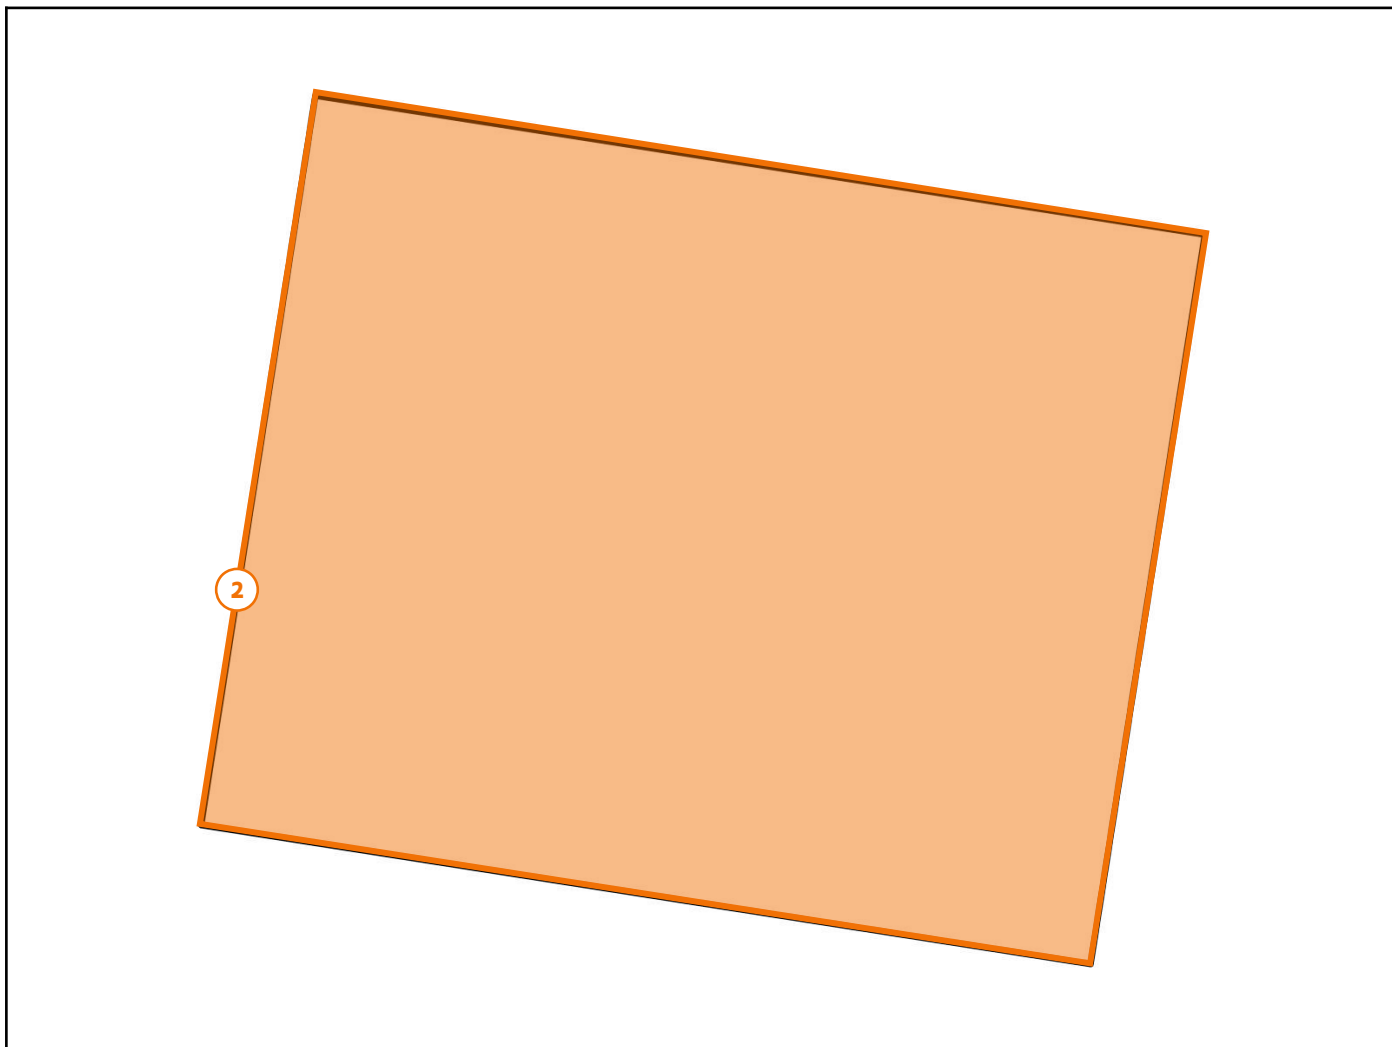
Plan 5.1: Afdak

Beschrijving	Type	Actie
2. Golfplaten als dakbedekking	Asbestmateriaal	Verwijderen

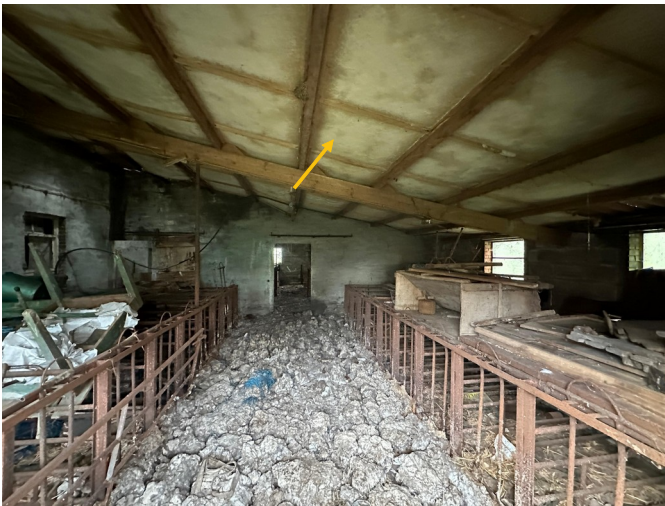
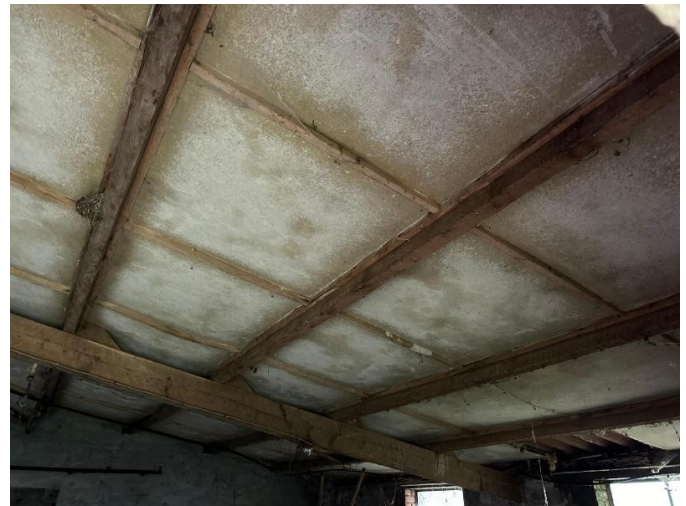
Het asbestmateriaal valt onder de mijlpaal van 2040.

Eindbeoordeling materiaalrisico	Verhoogd materiaalrisico en/of verhoogde kans op vezelvrijgave
Opmerking	Art. 33/7 Materialendecreet bepaalt dat indien het goed dateert van bouwjaar 2000 of ouder, de nieuwe eigenaar de verplichting heeft alle asbesthoudende materialen te verwijderen bij onderhouds-, ontmantelings- of herstellingswerken, als deze materialen door die werken eenvoudig bereikbaar zijn geworden.

Gebondenheid	Categorie 1: hechtgebonden in oorsprong
Asbestsoort (vezeltype)	Crocidoliet aanwezig
Asbestconcentratie	Laag (< 50%)
Afschermingsgraad van het gehele materiaal	Geheel of deels (ook) vrij aan de binnenlucht
Toestand van het materiaal	Licht beschadigd, licht verveerd. Intact materiaal type Pical – asbestboard of categorie III 'gebondenheid'

Beschrijving	Onderdakplaten type Menuiserie
Omgeving	Binnen
Primaire drager	Schuin dak
Asbestmateriaal	Plaat, paneel, tablet - Type Menuiserie
Bindmiddel van asbestmateriaal	Cement
Gebondenheid op basis van bindmiddel	Hecht
Hoeveelheid (oppervlakte - dikte - aantal)	<ul style="list-style-type: none">• 237,00 m² - 0,30 cm - 1 stuk
Totaal volume	0,711 m ³
Eenvoudig bereikbaar	Ja
Bevestigingswijze	<ul style="list-style-type: none">• Geklemd
Identificatiemethode	Vaststelling zonder monsternamen
Destructieve handeling voor identificatie	Nee
Opmerking	Deze hoeveelheden zijn een inschatting en kunnen niet gebruikt worden bij de opmaak van een offerte, aangezien de ruimte niet toegankelijk was.

- Zorg voor een veilig beheer en verwijder dit asbestmateriaal wanneer het bij werken eenvoudig bereikbaar wordt. Controleer de toestand jaarlijks op wijzigingen.

- Eenvoudige handelingen: mag via doe-het-zelf of door werknemer(s) met opleidingsattest eenvoudige handelingen
Voor onderdakplaten van het type menuiserite voorziet de wet geen verplichting om deze asbestverdachte toepassing te laten verwijderen door een firma met een opleidingsattest 'eenvoudige handelingen'. U mag in principe, ongeacht eventuele bestaande beschadigingen of vrije asbestvezels, deze asbestverdachte toepassing zelf verwijderen (na verwijdering dakbedekking en dus via de buitenzijde) en afvoeren naar een kringlooppark.

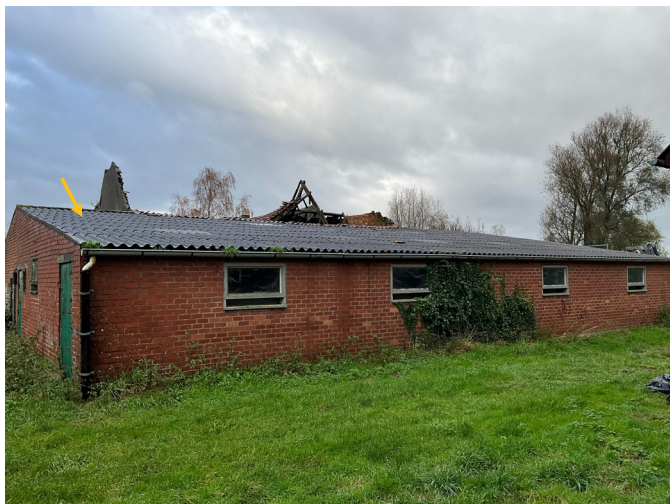
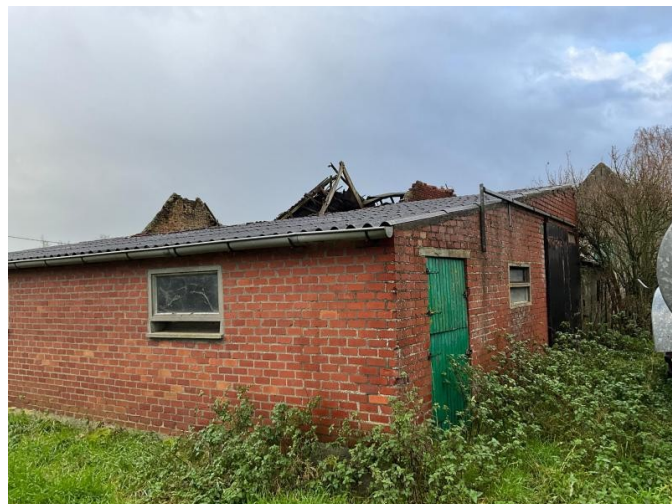
Het asbestmateriaal valt onder de mijlpaal van 2034.

Eindbeoordeling materiaalrisico	Verhoogd materiaalrisico en/of verhoogde kans op vezelvrijgave
---------------------------------	--

<p>Gebondenheid</p>	<p>Categorie 1: hechtgebonden in oorsprong</p>
<p>Asbestsoort (vezeltype)</p>	<p>Crocidoliet aanwezig</p>
<p>Asbestconcentratie</p>	<p>Laag (< 50%)</p>
<p>Afschermingsgraad van het gehele materiaal</p>	<p>Geheel of deels vrij aan de buitenlucht</p>
<p>Toestand van het materiaal</p>	<p>Matig beschadigd, matig verweerd</p>

Beschrijving	Golfplaten als dakbedekking
Omgeving	Buiten
Primaire drager	Schuin dak
Asbestmateriaal	Dak- en gevelbekleding - Golfplaat
Bindmiddel van asbestmateriaal	Cement
Gebondenheid op basis van bindmiddel	Hecht
Hoeveelheid (oppervlakte - aantal)	<ul style="list-style-type: none">• 850,00 m² - 1 stuk
Totale oppervlakte	850,00 m ²
Eenvoudig bereikbaar	Ja
Bevestigingswijze	<ul style="list-style-type: none">• Geschroefd
Identificatiemethode	Vaststelling zonder monsternamen
Destructieve handeling voor identificatie	Nee
Opmerking	Deze hoeveelheden zijn een inschatting en kunnen niet gebruikt worden bij de opmaak van een offerte.

- Verwijder dit asbestmateriaal zo snel mogelijk. Volg de toestand goed op.

- Eenvoudige handelingen: mag via doe-het-zelf of door werknemer(s) met opleidingsattest eenvoudige handelingen
Voor toepassingen in asbestcement voorziet de wet geen verplichting om deze asbestverdachte toepassing te laten verwijderen door een firma met een opleidingsattest 'eenvoudige handelingen'. U mag in principe, ongeacht eventuele bestaande beschadigingen of vrije asbestvezels, deze asbestverdachte toepassing zelf verwijderen en afvoeren naar een kringlooppark.

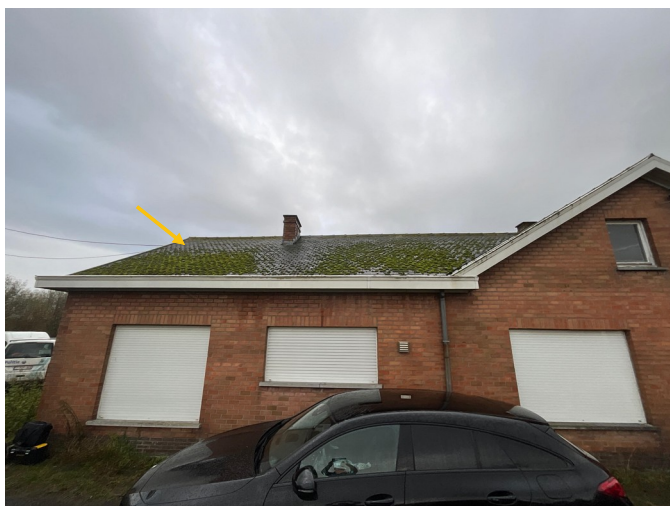
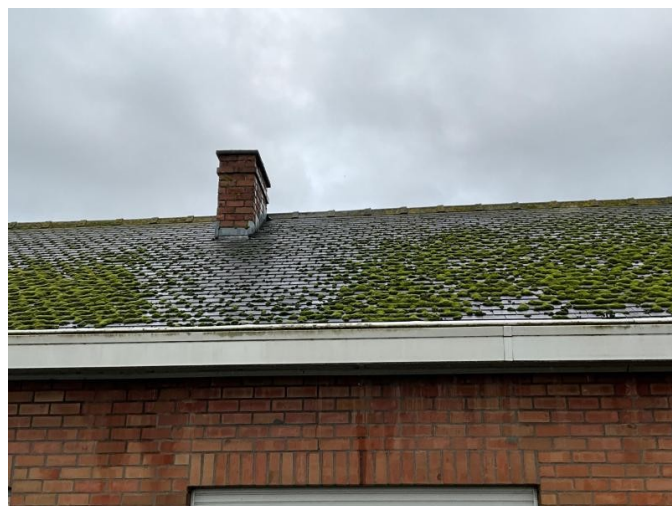
Het asbestmateriaal valt onder de mijlpaal van 2034.

Eindbeoordeling materiaalrisico	Verhoogd materiaalrisico en/of verhoogde kans op vezelvrijgave
---------------------------------	--

<p>Gebondenheid</p>	<p>Categorie 1: hechtgebonden in oorsprong</p>
<p>Asbestsoort (vezeltype)</p>	<p>Crocidoliet aanwezig</p>
<p>Asbestconcentratie</p>	<p>Laag (< 50%)</p>
<p>Afschermingsgraad van het gehele materiaal</p>	<p>Geheel of deels vrij aan de buitenlucht</p>
<p>Toestand van het materiaal</p>	<p>Matig beschadigd, matig verweerd</p>

Beschrijving	Leien als dakbedekking
Omgeving	Buiten
Primaire drager	Schuin dak
Asbestmateriaal	Dak- en gevelbekleding - Lei, shingle
Bindmiddel van asbestmateriaal	Cement
Gebondenheid op basis van bindmiddel	Hecht
Hoeveelheid (oppervlakte - aantal)	<ul style="list-style-type: none">• 224,00 m² - 1 stuk
Totale oppervlakte	224,00 m ²
Eenvoudig bereikbaar	Ja
Bevestigingswijze	<ul style="list-style-type: none">• Genageld, geniet
Identificatiemethode	Vaststelling zonder monstername
Destructieve handeling voor identificatie	Nee
Opmerking	Deze hoeveelheden zijn een inschatting en kunnen niet gebruikt worden bij de opmaak van een offerte.

- Verwijder dit asbestmateriaal zo snel mogelijk. Volg de toestand goed op.
- Hemelwater dat afspoelt van asbestcement daken of gevels kan asbestdeeltjes bevatten. Gebruik het enkel voor gesloten circuits (bv. spoelen toiletten). Reinig na het vervangen van het dak of de gevel de dakgoten en regenwaterput of -ton om asbesthoudend sediment of slib te verwijderen

- Eenvoudige handelingen: mag via doe-het-zelf of door werknemer(s) met opleidingsattest eenvoudige handelingen
Voor toepassingen in asbestcement voorziet de wet geen verplichting om deze asbestverdachte toepassing te laten verwijderen door een firma met een opleidingsattest 'eenvoudige handelingen'. U mag in principe, ongeacht eventuele bestaande beschadigingen of vrije asbestvezels, deze asbestverdachte toepassing zelf verwijderen en afvoeren naar een kringlooppark.

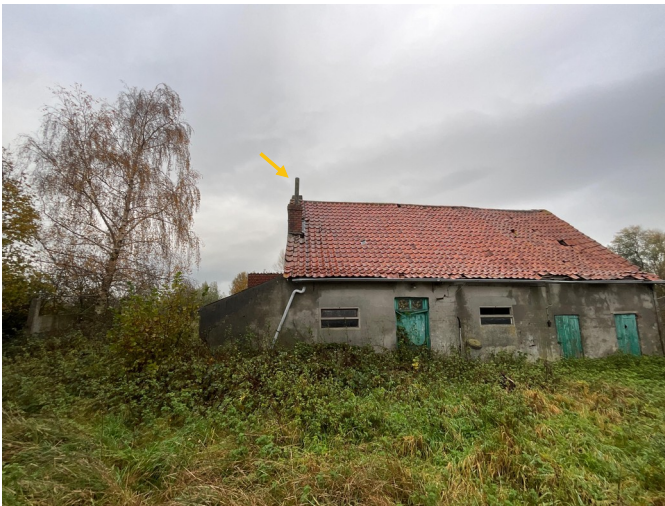
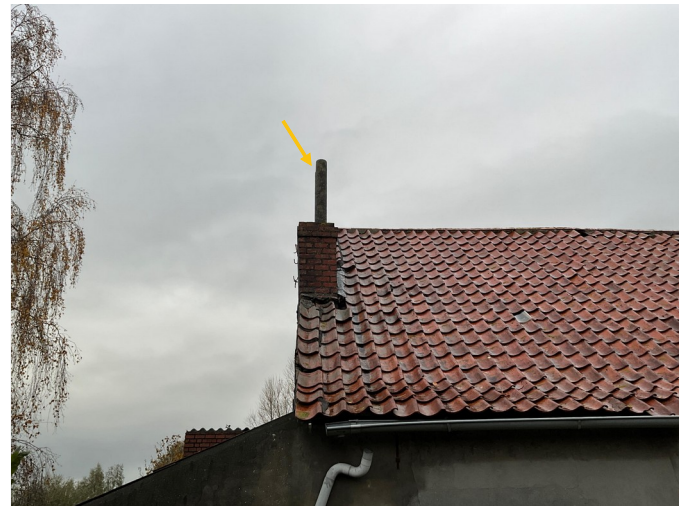
Het asbestmateriaal valt onder de mijlpaal van 2034.

Eindbeoordeling materiaalrisico	Verhoogd materiaalrisico en/of verhoogde kans op vezelvrijgave
Opmerking	Art. 33/7 Materialendecreet bepaalt dat indien het goed dateert van bouwjaar 2000 of ouder, de nieuwe eigenaar de verplichting heeft alle asbesthoudende materialen te verwijderen bij onderhouds-, ontmantelings- of herstellingswerken, als deze materialen door die werken eenvoudig bereikbaar zijn geworden.

Gebondenheid	Categorie 1: hechtgebonden in oorsprong
Asbestsoort (vezeltype)	Crocidoliet aanwezig
Asbestconcentratie	Laag (< 50%)
Afschermingsgraad van het gehele materiaal	Geheel of deels vrij aan de buitenlucht
Toestand van het materiaal	Matig beschadigd, matig verweerd

Beschrijving	Rookgaskanaal
--------------	---------------

Omgeving	Buiten
Primaire drager	HVAC infrastructuur en uitrusting
Asbestmateriaal	Rookgaskanaal
Bindmiddel van asbestmateriaal	Cement
Gebondenheid op basis van bindmiddel	Hecht
Hoeveelheid (lengte - omtrek - dikte - aantal)	<ul style="list-style-type: none"> • 1,00 m - 70,00 cm - 1,00 cm - 1 stuk
Totaal volume	0,007 m ³
Eenvoudig bereikbaar	Ja
Bevestigingswijze	<ul style="list-style-type: none"> • Verlijmd, ingegoten, versmeerd
Identificatiemethode	Vaststelling zonder monsternamen
Destructieve handeling voor identificatie	Nee
Opmerking	Deze hoeveelheden zijn een inschatting en kunnen niet gebruikt worden bij de opmaak van een offerte.

- Verwijder dit asbestmateriaal zo snel mogelijk. Volg de toestand goed op.

- Eenvoudige handelingen: mag via doe-het-zelf of door werknemer(s) met opleidingsattest eenvoudige handelingen
Voor toepassingen in asbestcement voorziet de wet geen verplichting om deze asbestverdachte toepassing te laten verwijderen door een firma met een opleidingsattest 'eenvoudige handelingen'. U mag in principe, ongeacht eventuele bestaande beschadigingen of vrije asbestvezels, deze asbestverdachte toepassing zelf verwijderen en afvoeren naar een kringlooppark.

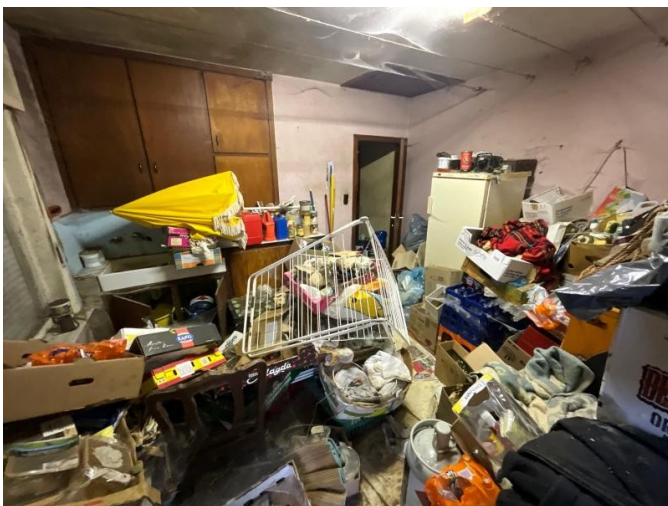
Permanente beperking

Reden: Het onderzoek kan niet uitgevoerd worden binnen de bepalingen van de Welzijnswet

Uitleg van de asbestdeskundige: De gebouwen konden niet langs binnen geïnspecteerd worden, want de bijgebouwen stonden op instorten en de woning was niet hygiënisch.
