# Asbestinventarisatattest

Jan Breydellaan 32, 8200 Brugge  
Gemeenschappelijke delen

Attestnummer : 20260820-000356.001

Uitgegeven op : 21.08.2026

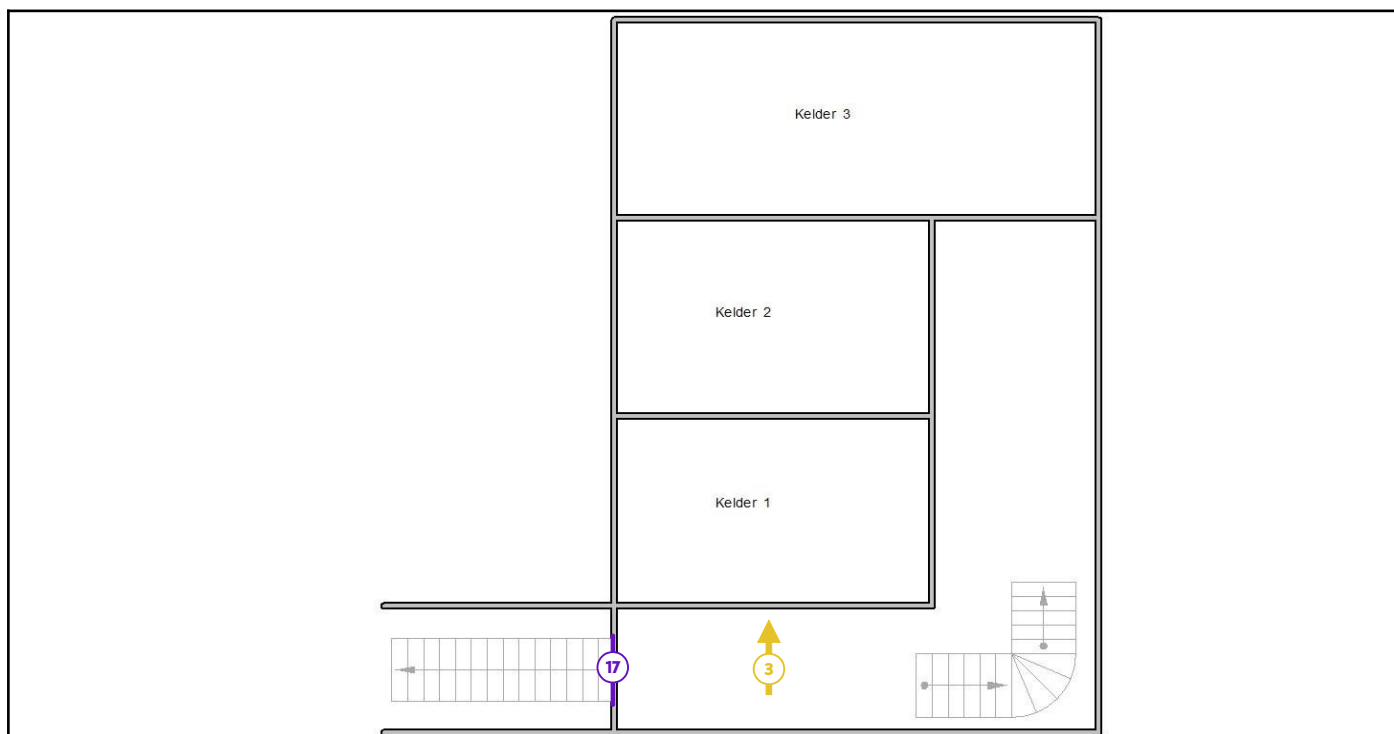
## Plan 1.1: GRONDPLAN NIV-1

| Beschrijving | Type | Actie |
|---|---|---|
| 3. Bakeliet aftakdozen in kelder | Asbestmateriaal | Zorgvuldig beheren |

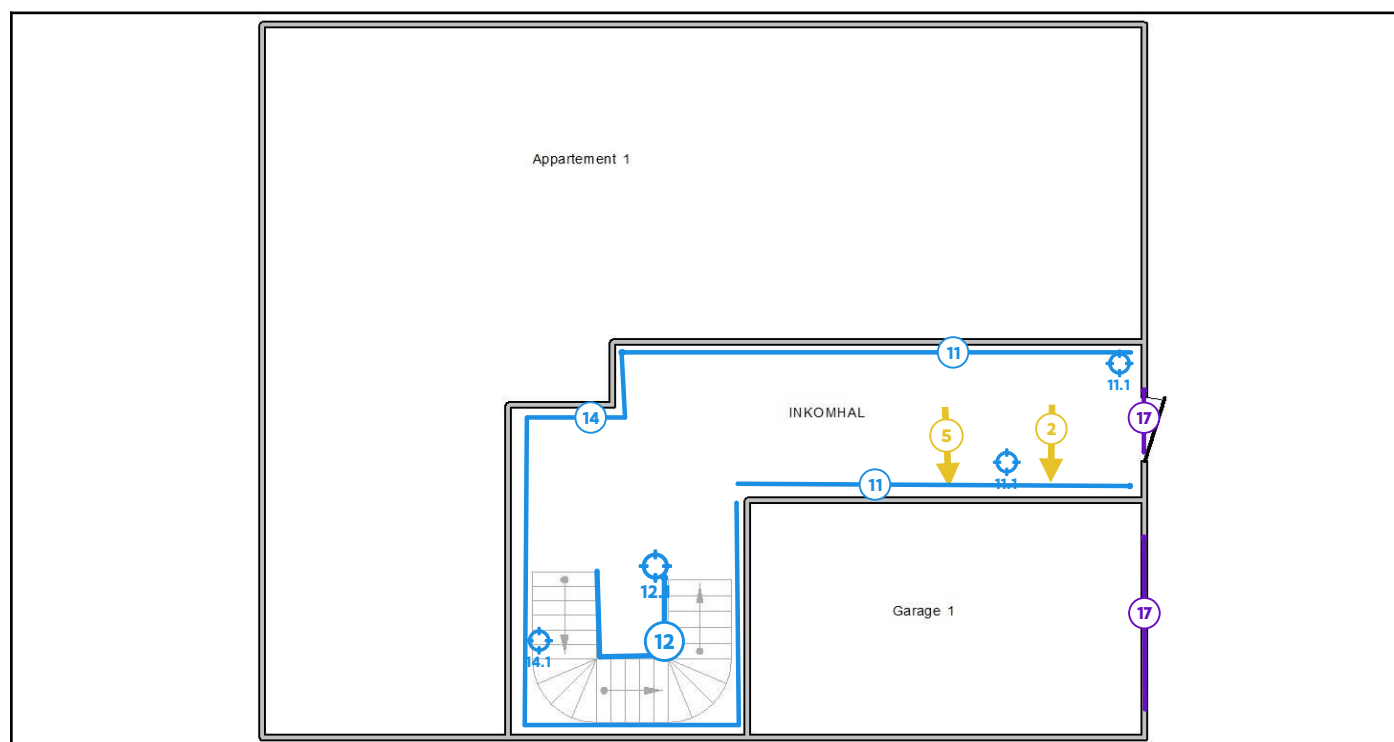
## Plan 1.3: GRONDPLAN NIV+0

| Beschrijving | Type | Actie |
|---|---|---|
| 2. Bakeliet aftakdoos in tellerkast | Asbestmateriaal | Zorgvuldig beheren |
| 5. Bakeliet Elektriciteitsteller | Asbestmateriaal | Zorgvuldig beheren |

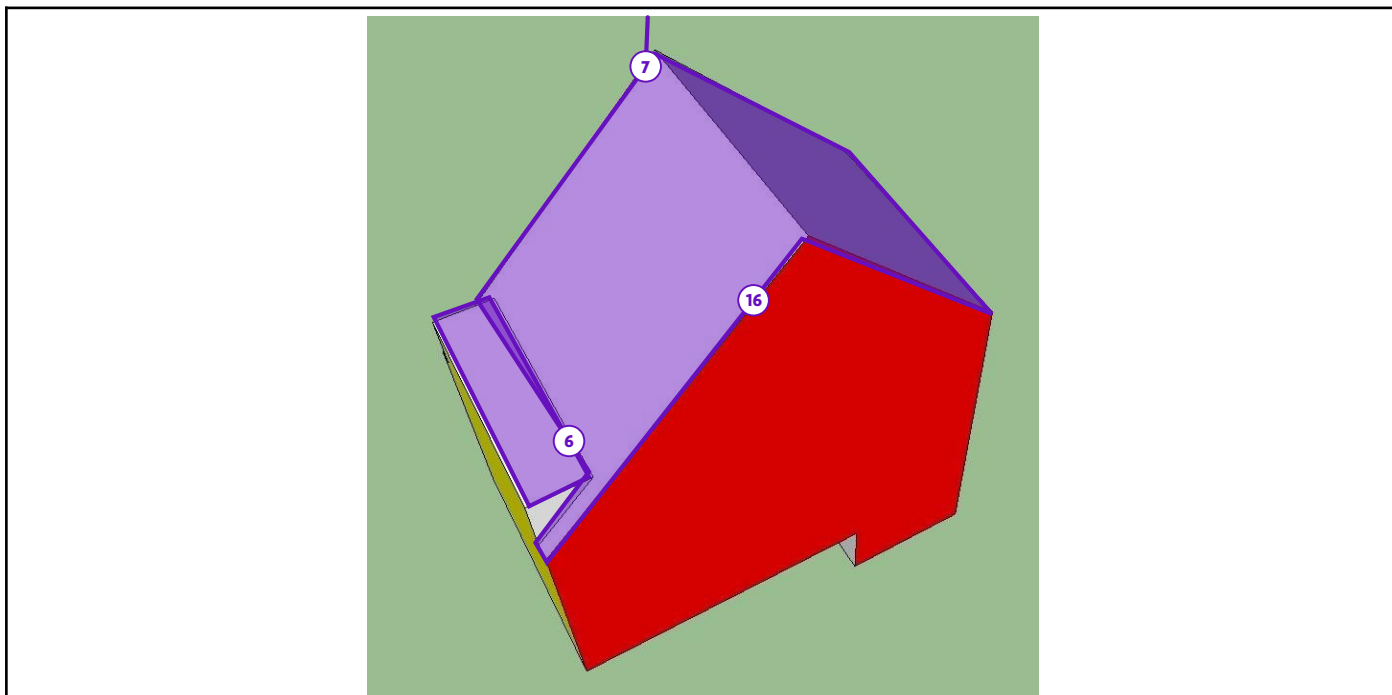
## Plan 1.9: PLAN 3D

| Beschrijving | Type | Actie |
|---|---|---|
| 6. Plat dak te hoog. | Beperking | - |
| 7. Schoorsteen te hoog | Beperking | - |

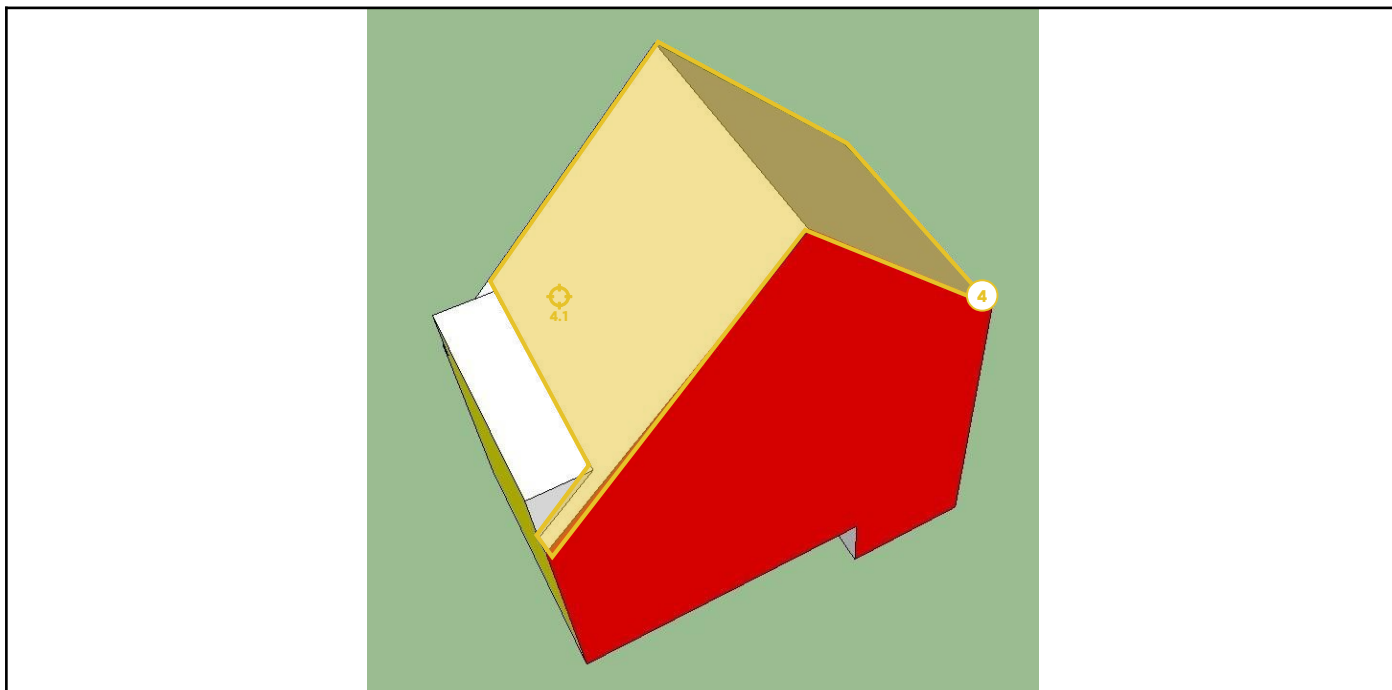
## Plan 1.10: PLAN 3D

| Beschrijving | Type | Actie |
|---|---|---|
| 4. Onderdakplaten "Menuiserite" | Asbestmateriaal | Zorgvuldig beheren |

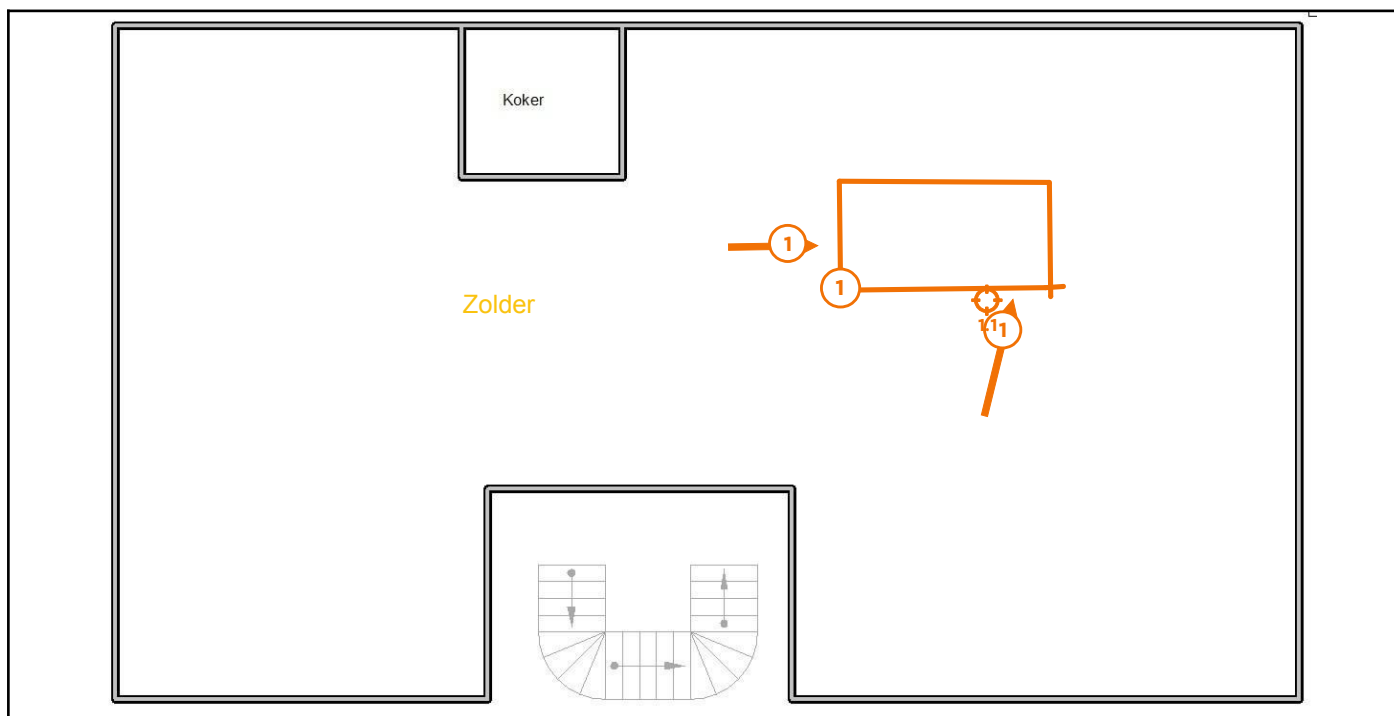
## Plan 1.12: GRONDPLAN ZOLDER

| Beschrijving | Type | Actie |
|---|---|---|
| 1. Luikje rookgaskanaal | Asbestmateriaal | <a href="#">Verwijderen</a> |

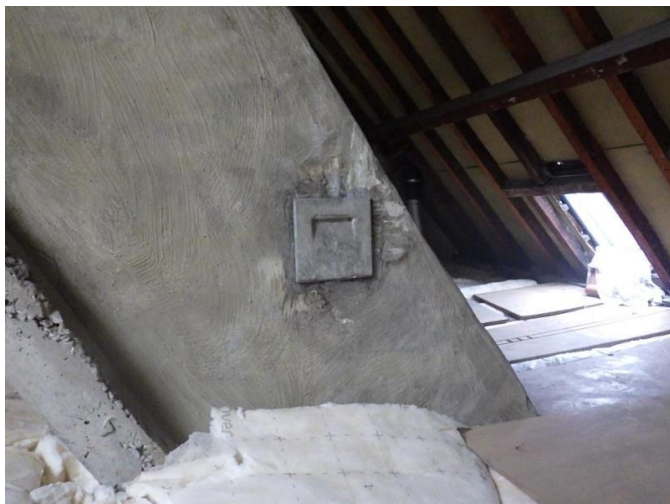
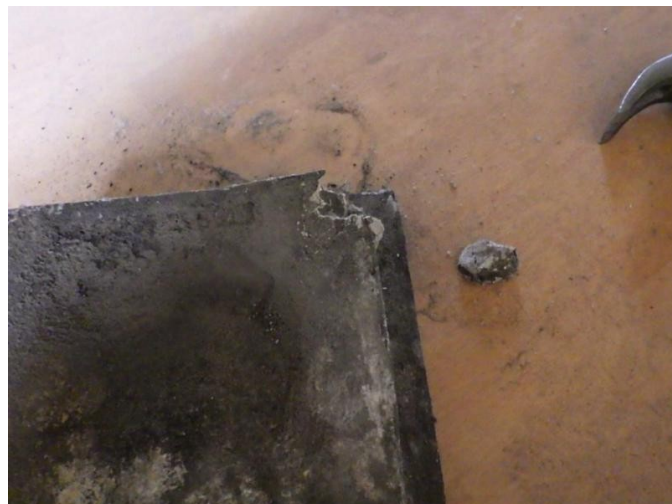
| Eindbeoordeling materiaalrisico | Verhoogd materiaalrisico en/of verhoogde kans op vezelvrijgave |

| Asbestsoort (vezeltype) | Crocidoliet aanwezig |
| Toestand van het materiaal | Licht beschadigd, licht verweerd. Intacte calciumsilicaatplaat of materiaal met categorie 3-gebondenheid |

| # | Type | Referentie | Resultaat |
|---|---|---|---|
| 1.1 | Puntmonster | S11 | Chrysotiel, Crocidoliet |

| Beschrijving | Luikje rookgaskanaal |
| Opmerking | <p>Het bemonsterde luikje heeft een verdacht karakter en het staal werd genomen op de binnenkant van het luikje.</p> <p>Dit staal werd genomen om zekerheid te hebben over het al dan niet bevatten van asbest.</p> <p>Het staalnamepunt wordt met een fixeermiddel behandeld, zodoende dat er geen vezelverspreiding mogelijk is.</p> <p>Alle gelijkaardige luikjes worden op het plan aangeduid.</p> |

Verwijderen

- Zorg voor een veilig beheer. Vermijd het beschadigen van het asbestmateriaal. Controleer de toestand jaarlijks op wijzigingen.

- Eenvoudige handelingen: mag via doe-het-zelf of door werknemer(s) met opleidingsattest eenvoudige handelingen  
Met inachtnahme van de huidige regelgeving voor asbestverwijdering en de huidige milieunormen kan het luikje op zijn geheel verwijderd worden via eenvoudige handelingen. Draag altijd geschikte persoonlijke beschermingsmiddelen (PBM's), zoals een wegwerpoverall Cat III, type 5 of 6, handschoenen, en een FFP3-stofmasker. Werk altijd nat om stofvorming te voorkomen. Besproei de asbesthoudende materialen lichtjes met water voordat je ze losmaakt en tijdens het transport. Verwijderde asbestmaterialen moeten meteen verpakt worden in dubbele, luchtdichte plastic folie (minimaal 0,2 mm dik) en goed gesloten worden. Het materiaal moet duidelijk gelabeld worden als asbesthoudend. Reinig de werkplek zorgvuldig na de werkzaamheden met een natte doek of een stofzuiger met absoluut-filter Hepa14. Gooi alle gebruikte materialen zoals doeken, filters, en kleding weg als asbestafval. Als dit luikje te fragiel is en breekt mag dit enkel verwijderd worden door een erkende verwijderaar.

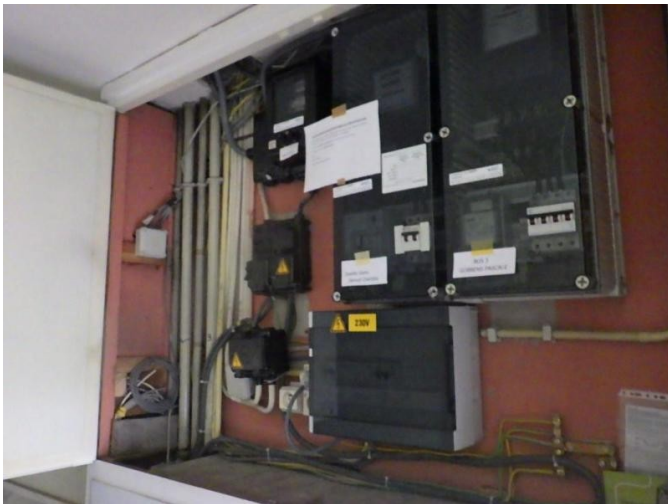
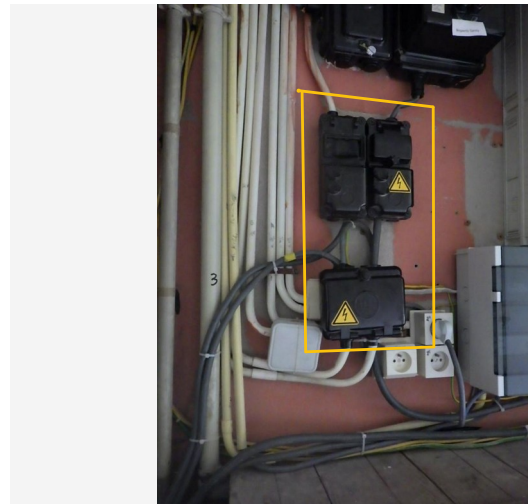
| Eindbeoordeling materiaalrisico | Laag materiaalrisico en/of verlaagde kans op vezelvrijgave |

| Toestand van het materiaal | Onbeschadigd, niet verweerd |

| Beschrijving | Bakeliet aftakdoos in tellerkast |
| Opmerking | <p>Het is moeilijk te bepalen of de bakeliettoepassingen in de woning ook effectief asbesthoudend zijn (het kan ook gaan om de asbestvrije variant)</p> <p>Bijkomend onderzoek is aan te raden (extra staalname), zeker bij renovatiewerken.</p> |

Zorgvuldig beheren

- Zorg voor een veilig beheer. Vermijd het beschadigen van het asbestmateriaal. Controleer de toestand jaarlijks op wijzigingen.
- Voer bijkomende staalname(s) uit.

- Eenvoudige handelingen: mag via doe-het-zelf of door werknemer(s) met opleidingsattest eenvoudige handelingen  
Zelfstandig verwijderen van toepassingen eigen aan de netbeheerder is niet toegestaan en dient door hen zelf te gebeuren.

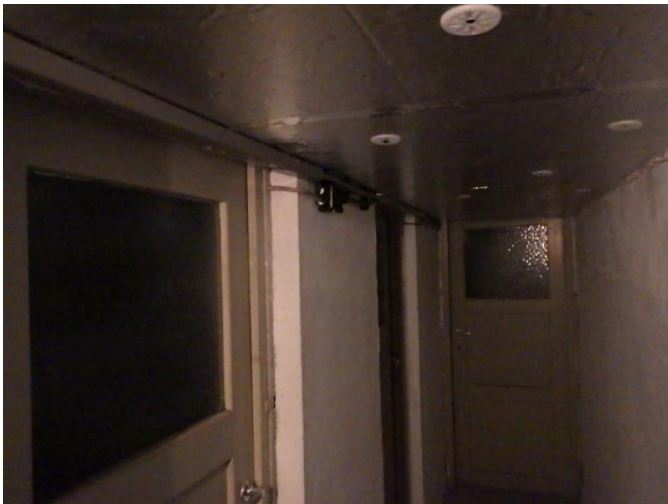
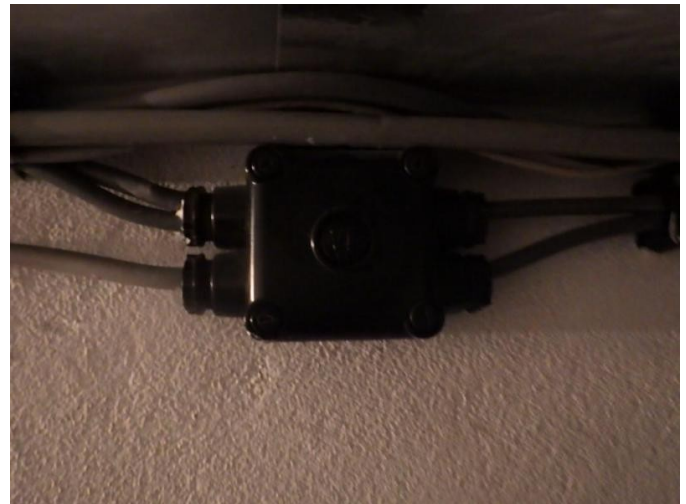
Het is moeilijk te bepalen of de bakeliettoepassingen in de woning ook effectief asbesthoudend zijn (het kan ook gaan om de asbestvrije variant).

Zorgvuldig beheren

- Zorg voor een veilig beheer. Vermijd het beschadigen van het asbestmateriaal. Controleer de toestand jaarlijks op wijzigingen.
- Voer bijkomende staalname(s) uit.

- Eenvoudige handelingen: mag via doe-het-zelf of door werknemer(s) met opleidingsattest eenvoudige handelingen  
Zelfstandig verwijderen van toepassingen eigen aan de netbeheerder is niet toegestaan en dient door hen zelf te gebeuren.
