# Asbestinventarisatetest

Jan Breydellaan 32/0003, 8200 Brugge

Attestnummer : **20260821-000092.000**

## Zone 1: Hoofdgebouw

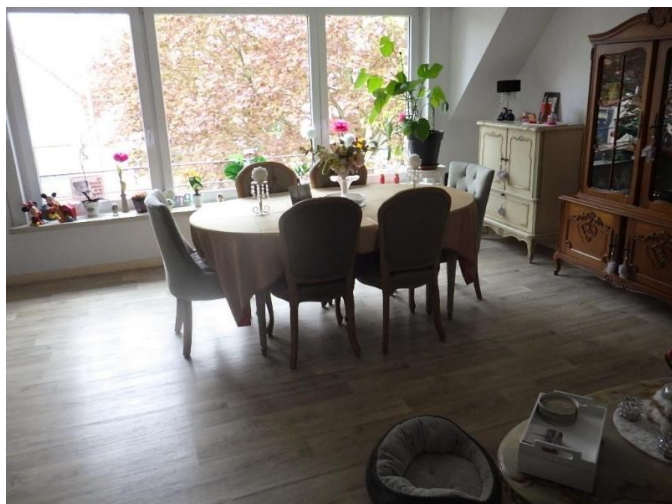
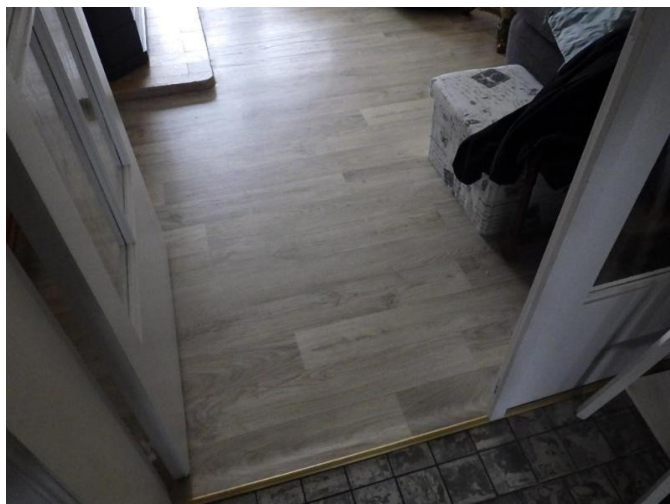
De vloer bestaat uit vinyl dat niet asbestverdacht is.

De vinyl heeft geen kartonachtige onderlaag en de vastgestelde lijm is tevens niet verdacht.

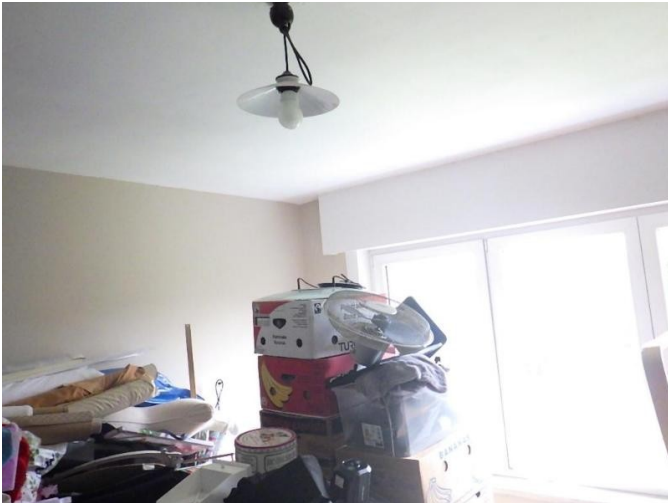
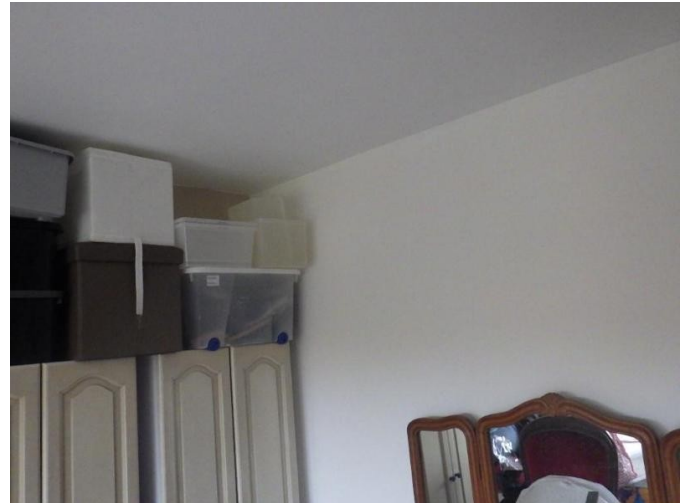
De plafonds die op het plan aanguid zijn, zijn grondig visueel en auditief onderzocht en deze plafonds zijn uit gipskartonplaten.

Deze Inventaris is niet destructief opgemaakt zodat achter de gipskartonplaten niet gecontroleerd geweest is.

Als er bij werken in het gebouw een verdacht materiaal tevoorschijn komt bij het verwijderen van de platen is het aan te raden om een bijkomende analyse te doen van het materiaal.

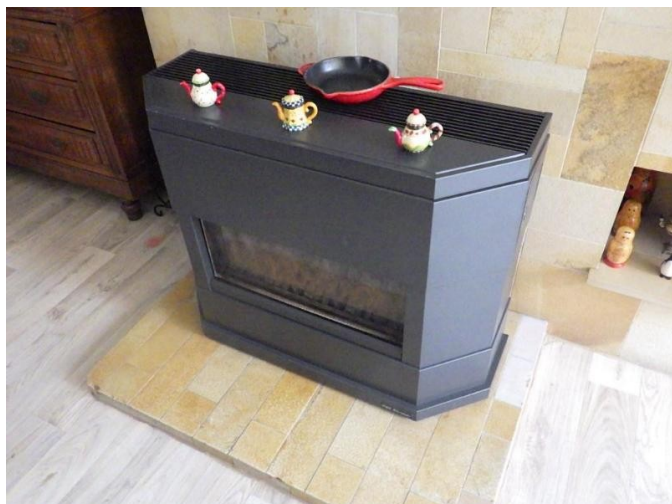
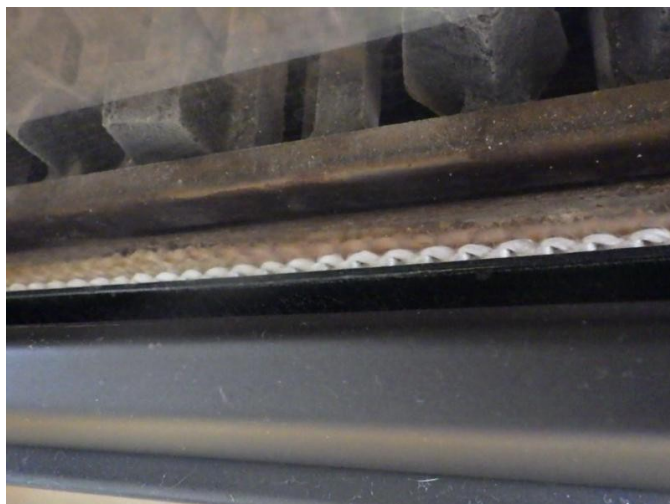
De koord is blinkend en is niet asbestverdacht, het bestaat uit glasvezel, basaltvezel of uit een ander hittebestendig materiaal.

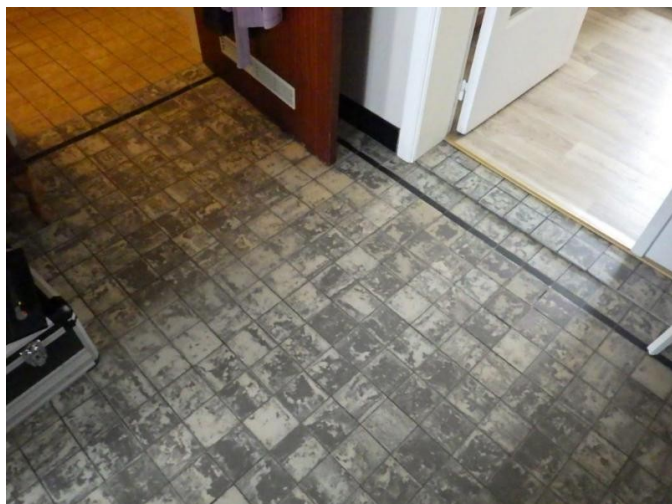
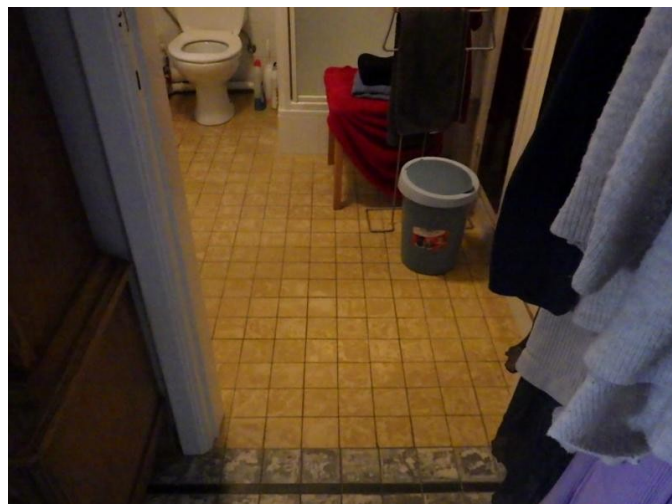
De vloer bestaat uit niet-asbestverdachte tegels zoals natuursteen, keramische tegels, betontegels, geglaazuurde tegels,...

Na een grondige visuele inspectie waren er geen tegels kapot.

Dit is geen destructieve inventaris zodat de lijmlaag niet vastgesteld kon worden.

Indien er bij werken toch verdacht materiaal tevoorschijn komt, (hetzij een verdachte lijm of een andere bevoering) moet er een staal genomen worden.

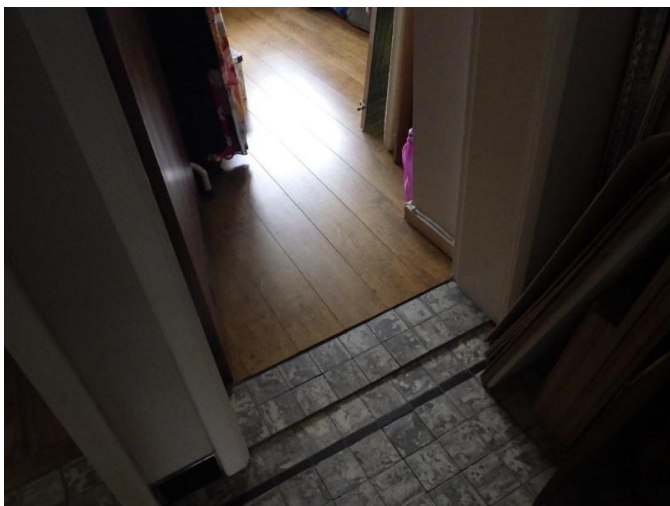
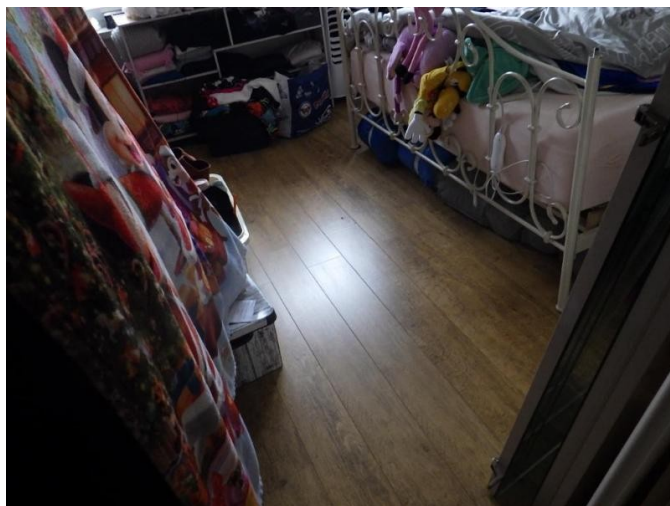
De vloer bestaat uit parket. (laminaat of massief ).

Na een grondige visuele inspectie waren er geen openingen en geen beschadigingen.

Dit is namelijk geen destructieve inventaris, waardoor de lijmlaag en een eventueel ander type vloer onder de parket niet kon vastgesteld worden.

Indien er bij werken een verdacht materiaal tevoorschijn komt, moet er een staal genomen worden.

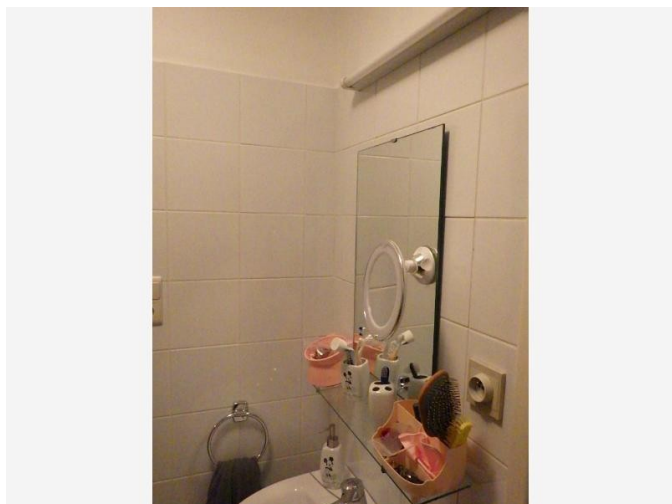
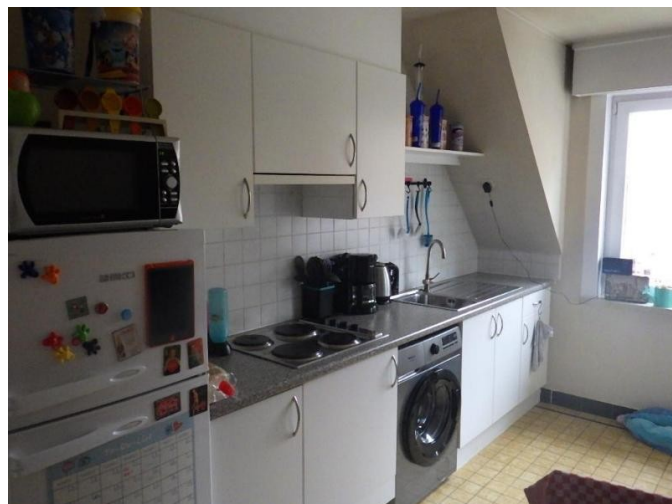
Dit is geen destructief onderzoek en er waren geen faiencetegels en plinten kapot (na een grondige visuele inspectie) waardat de lijmlaag kon vastgesteld worden.

Indien er werken worden uitgevoerd en de lijmlaag lijkt verdacht te zijn (bvb zwart van kleur) dan is een extra staalname aangewezen.

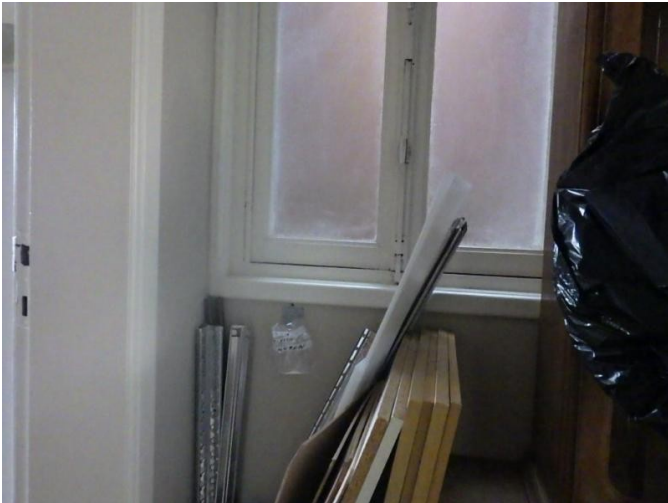
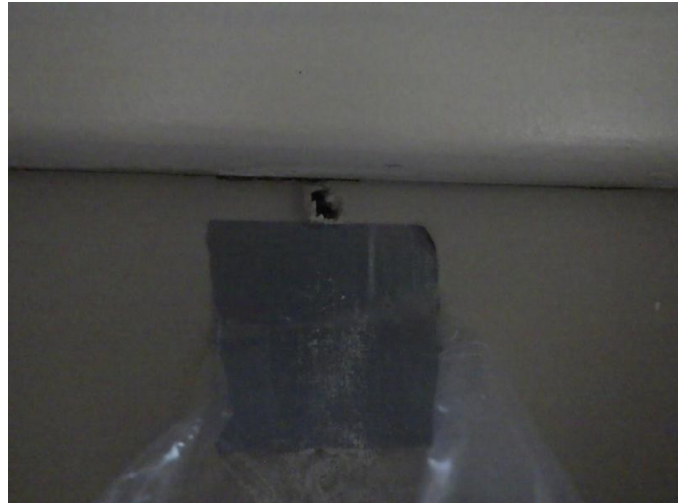
## Fiche 7: Pleister muren.

Geen asbest

| # | Type | Referentie | Resultaat |
|---|---|---|---|
| 7.1 | Mengmonster | S01 | Geen asbest |

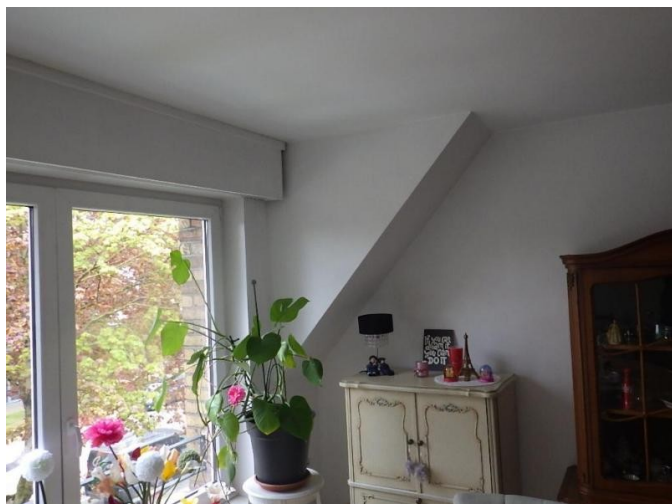
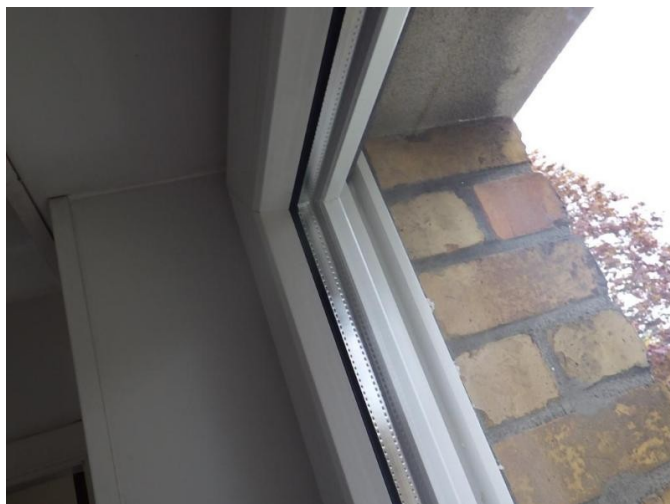
### Fiche 8: Afdichtingsmateriaal aan schrijnwerk in silicone

| Beschrijving | Notitie | Terug te vinden op plannen |
|---|---|---|
| Fiche 8: Afdichtingsmateriaal aan schrijnwerk in silicone | <p>De vensters zijn afgedicht met soepele silicone en deze bevatten geen asbest.</p> <p>Deze inventaris is niet destructief opgesteld en als bij het verwijderen van het raam toch nog een verdacht materiaal tevoorschijn komt is het aangeraden om een bijkomende analyse te laten uitvoeren.</p> | Plan 1.1: GRONDPLAN |

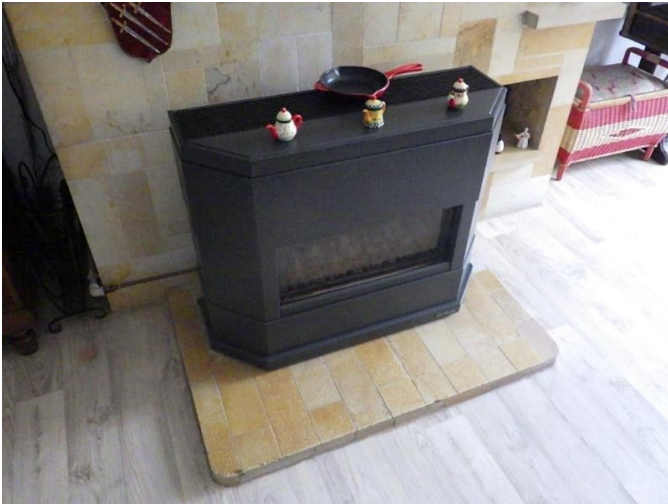
## Fiche 9: Rookgaskanaal

| Beschrijving | Notitie | Terug te vinden op plannen |
|---|---|---|
| Fiche 9: Rookgaskanaal | <p>Dit is een niet-destructief onderzoek en er zijn geen rookgaskanalen vastgesteld.</p> <p>De binnenkant van de schoorsteen kon niet visueel vastgesteld of geïnspecteerd worden zonder destructief onderzoek.</p> <p>Hierdoor kan niet uitgesloten worden dat er dieper in de schouw alsnog een verdacht rookgaskanaal (bv. vezelcement) aanwezig is.</p> <p>Indien er in dit attest onderzoeksbeperkingen zijn (bijvoorbeeld over verborgen/niet-toegankelijke constructies), is de raadpleging van de bijgevoegde beperkingsfiche essentieel voor een volledig inzicht in de niet geïnspecteerde zones, waarbij dus ook de aanwezigheid van een rookgaskanaal niet kan worden uitgesloten.</p> <p>Verder onderzoek is noodzakelijk vóór sloop of renovatie aan de schouw.</p> | Plan 1.1: GRONDPLAN |

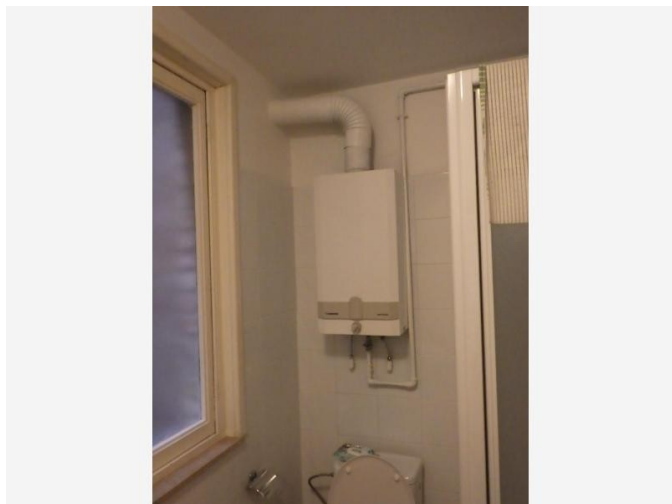
## Fiche 10: Leidingisolatie niet aanwezig

| Beschrijving | Notitie | Terug te vinden op plannen |
|---|---|---|
| Fiche 10: Leidingisolatie niet aanwezig | <p>Er is geen verdachte leidingisolatie aanwezig op de geïnspecteerde, toegankelijke constructies op het perceel.</p> <p>De asbestdeskundige heeft tijdens de niet-destructieve, visuele inspectie vastgesteld dat er geen verdachte leidingisolatie aanwezig is.</p> <p>Opmerking: Aangezien het onderzoek niet-destructief is uitgevoerd conform het Inspectieprotocol, kan de aanwezigheid van leidingisolatie in de niet-toegankelijke ruimtes niet worden uitgesloten.</p> <p>Indien er in dit attest onderzoeksbeperkingen zijn (bijvoorbeeld over verborgen/niet-toegankelijke constructies),</p> <p>is de raadpleging van de bijgevoegde beperkingsfiche essentieel voor een volledig inzicht in de niet geïnspecteerde zones,</p> <p>waarbij dus ook de aanwezigheid van een stookketel in die constructies niet kan worden uitgesloten.</p> <p>Indien er in de toekomst werken gepland zijn, is het raadzaam om eerst een bijkomend destructief onderzoek te laten uitvoeren.</p> <p>Indien er gemeenschappelijke delen van toepassing zijn behoort de leidingisolatie tot het onderzoek van de gemeenschappelijke delen.</p> | Plan 1.1: GRONDPLAN |
