# Asbestinventarisatattest

Jan Breydellaan 32/0001, 8200 Brugge

Attestnummer : 20260826-000326.000

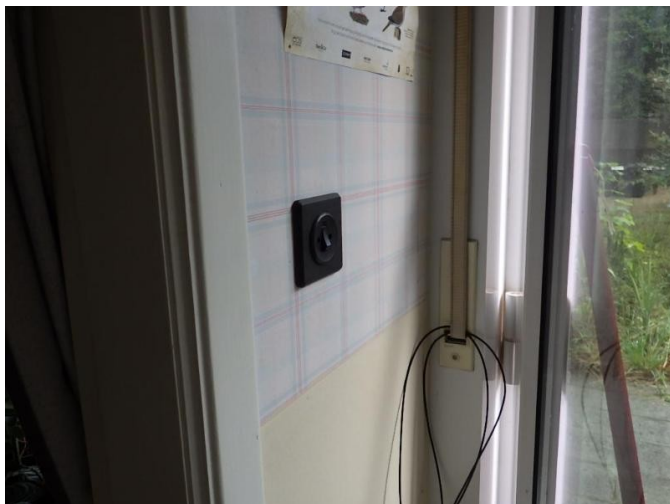
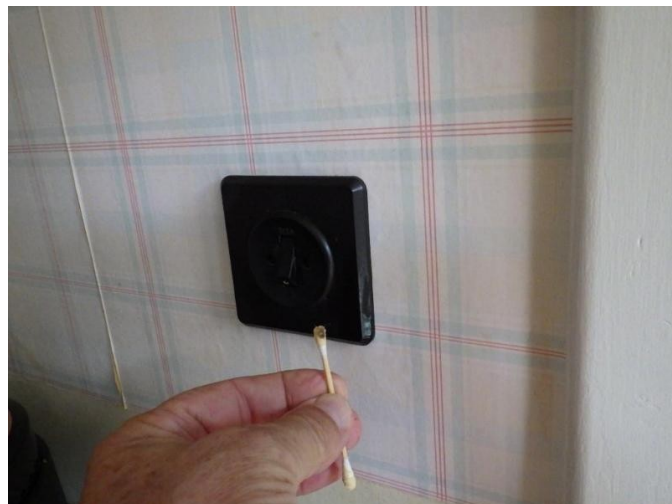
Het asbestmateriaal valt onder de mijlpaal van 2040.

Zorgvuldig beheren

| Eindbeoordeling materiaalrisico | Laag materiaalrisico en/of verlaagde kans op vezelvrijgave |

| Gebondenheid | Categorie 1: hechtgebonden in oorsprong |
| Asbestsoort (vezeltype) | Crocidoliet aanwezig |
| Asbestconcentratie | Laag (< 50%) |
| Afschermingsgraad van het gehele materiaal | Geheel of deels vrij aan de binnenlucht, maar geen contact met binnenluchtstromen |
| Toestand van het materiaal | Onbeschadigd, niet verweerd |

| Beschrijving | Bakeliet schakelaars & stopcontacten |
| Opmerking | <p>Het is moeilijk te bepalen of de bakeliettoepassingen in de woning ook effectief asbesthoudend zijn (het kan ook gaan om de asbestvrije variant)</p> <p>Een extra staalname is hiervoor wenselijk, zeker bij renovatie.</p> <p>Dit is een niet-destructief onderzoek en een staalname was niet mogelijk zonder het schakelmateriaal te beschadigen.</p> <p>In de woning zijn er diverse plaatsen zwarte en/of witte bakelietschakelaars en stopcontacten vastgesteld.</p> <p>Deze zullen vervangen worden bij het aanpassen van de elektriciteitsinstallatie.</p> |

- Zorg voor een veilig beheer. Vermijd het beschadigen van het asbestmateriaal. Controleer de toestand jaarlijks op wijzigingen.
- Voer bijkomende staalname(s) uit.

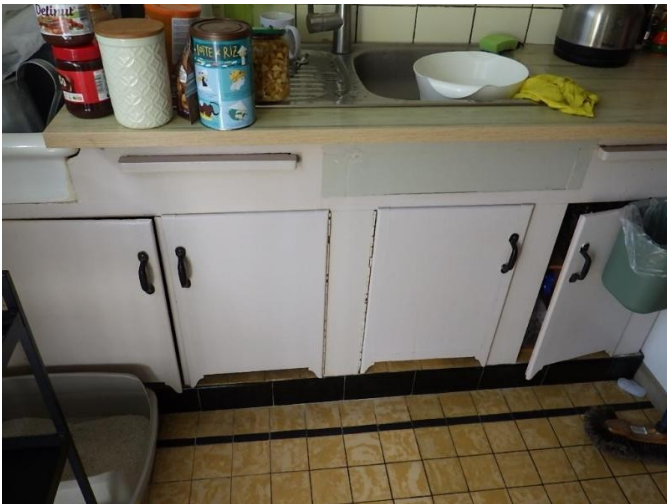
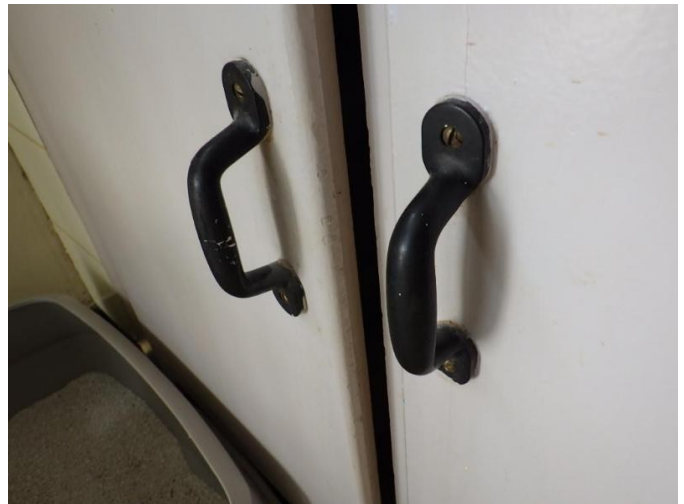
Het asbestmateriaal valt onder de mijlpaal van 2040.

Zorgvuldig beheren

| Eindbeoordeling materiaalrisico | Laag materiaalrisico en/of verlaagde kans op vezelvrijgave |

| Gebondenheid | Categorie 1: hechtgebonden in oorsprong |
| Asbestsoort (vezeltype) | Crocidoliet aanwezig |
| Asbestconcentratie | Laag (< 50%) |
| Afschermingsgraad van het gehele materiaal | Geheel of deels vrij aan de binnenlucht, maar geen contact met binnenluchtstromen |
| Toestand van het materiaal | Onbeschadigd, niet verweerd |

| Beschrijving | Bakeliet handvatten aan keukenkast |
| Opmerking | Het is moeilijk te bepalen of de bakeliettoepassingen in de woning ook effectief asbesthoudend zijn (het kan ook gaan om de asbestvrije variant) een extra staalname is dan ook wenselijk bij afbraak. |

- Zorg voor een veilig beheer. Vermijd het beschadigen van het asbestmateriaal. Controleer de toestand jaarlijks op wijzigingen.
- Voer bijkomende staalname(s) uit.

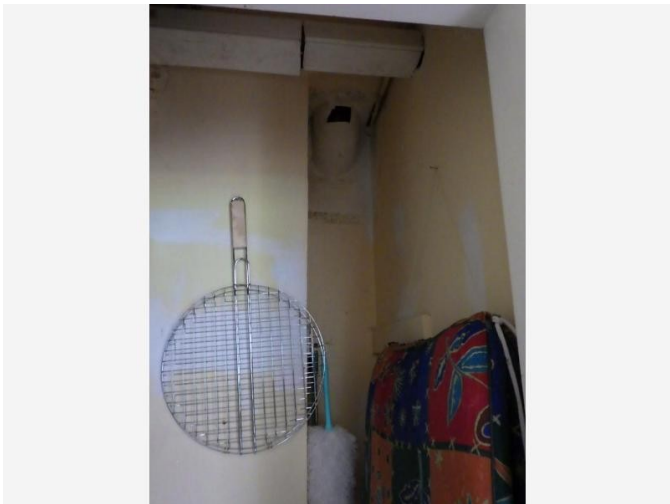
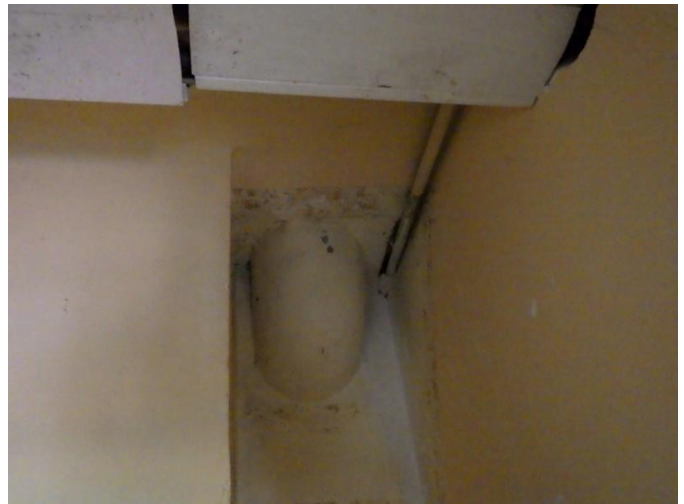
Het asbestmateriaal valt onder de mijlpaal van 2040.

Zorgvuldig beheren

| Opmerking | <p>De totale lengte kon niet exact bepaald omdat er slechts een stuk zichtbaar was.</p> <p>De bemonsterde buis heeft een verdacht karakter.</p> <p>Dit staal werd genomen om zekerheid te hebben over het al dan niet bevatten van asbest.</p> <p>Het staalnamepunt wordt met een fixeermiddel behandeld, zodoende dat er geen vezelverspreiding mogelijk is.</p> <p>Dit wordt op het plan aangeduid.</p> |

- Zorg voor een veilig beheer. Vermijd het beschadigen van het asbestmateriaal. Controleer de toestand jaarlijks op wijzigingen.

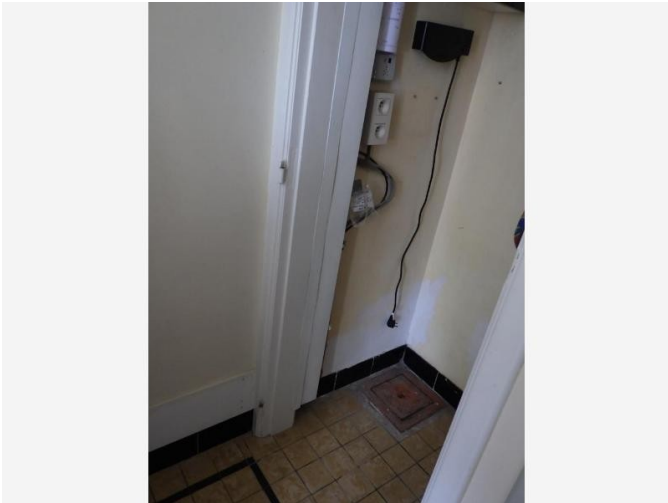
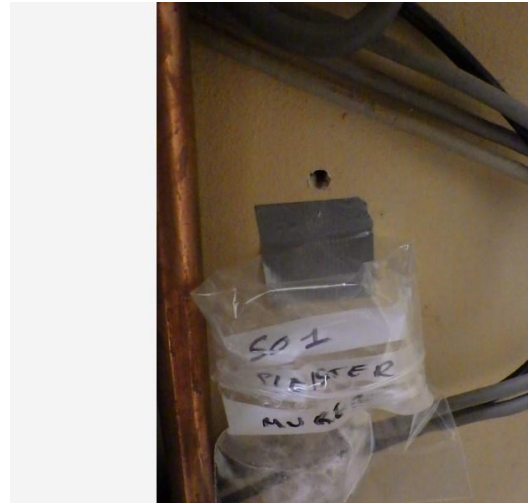
## Fiche 10: Pleister muren.

Geen asbest

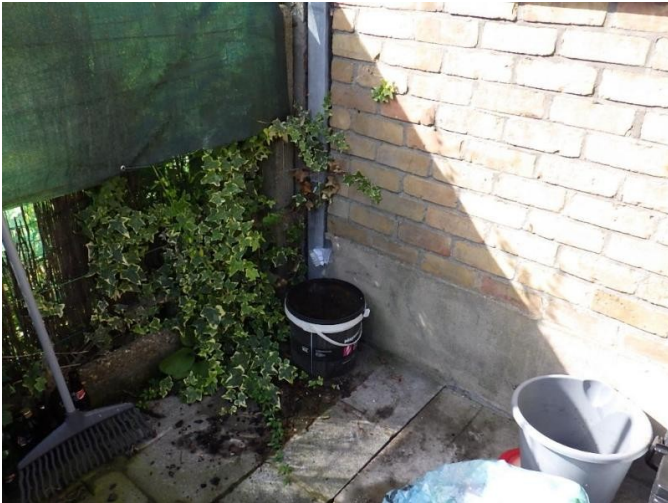
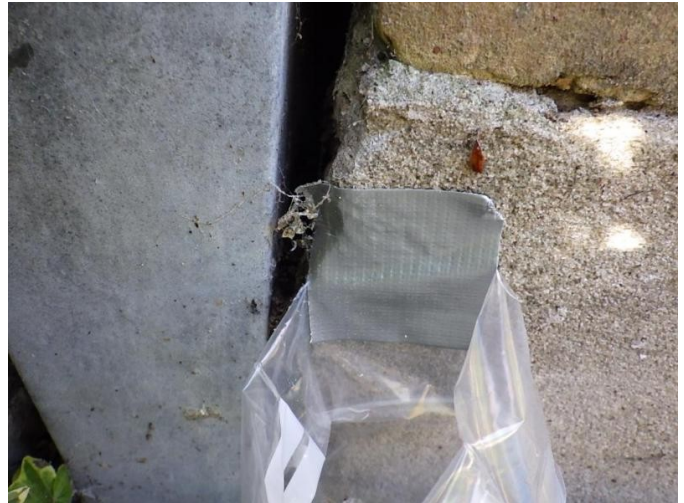
## Fiche 11: Cement smeerlaag op buitenmuur

Geen asbest

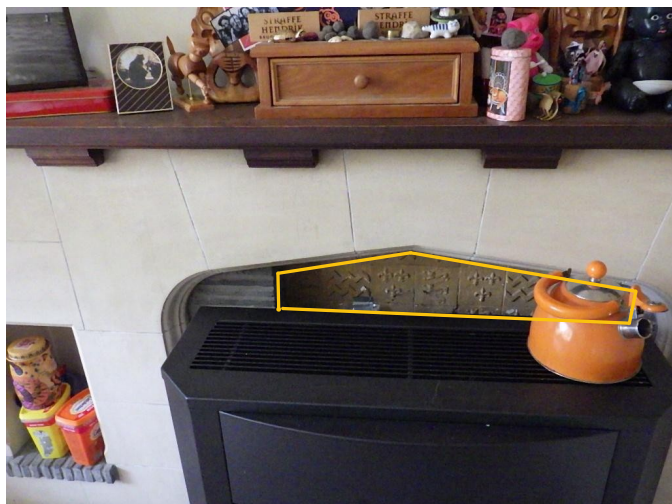
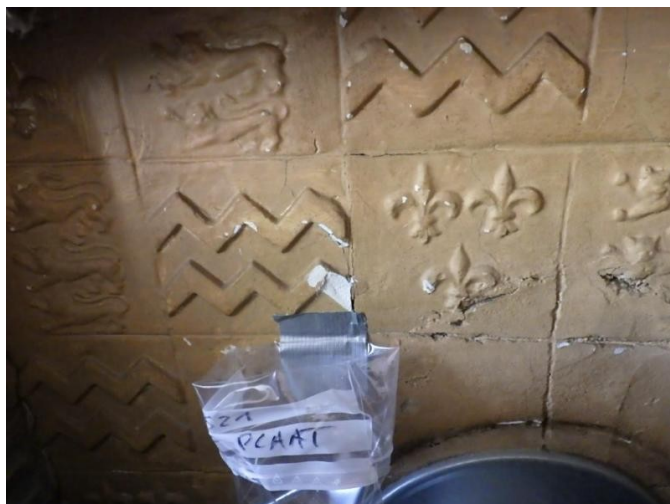
## Fiche 12: Harde brandwerende plaat achter de kachel

Geen asbest

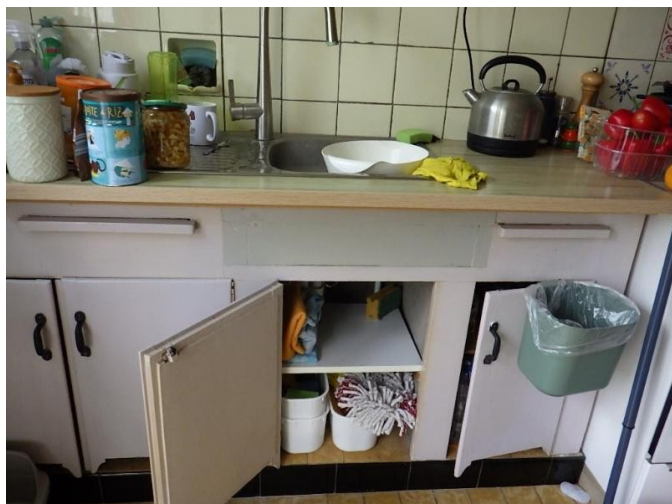
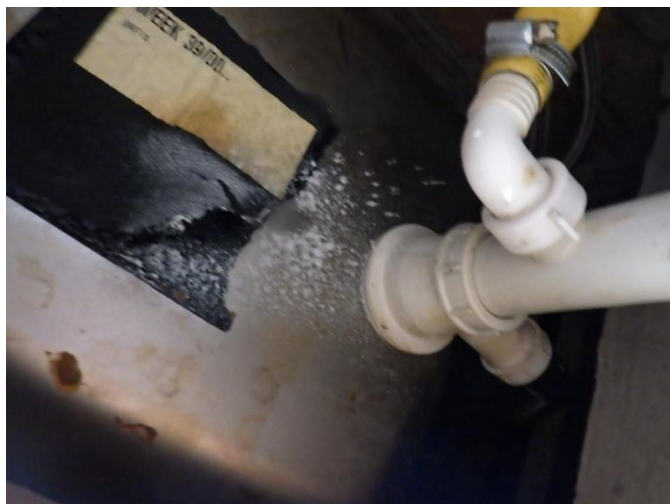
## Fiche 13: Antidreunlapje onderaan spoelbak in keuken.

Geen asbest

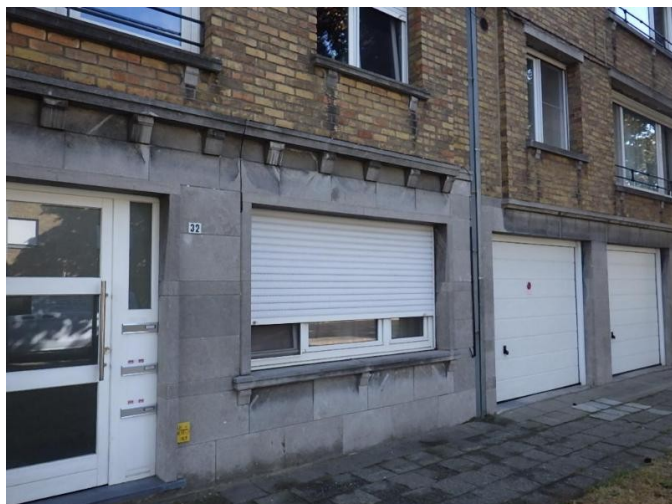
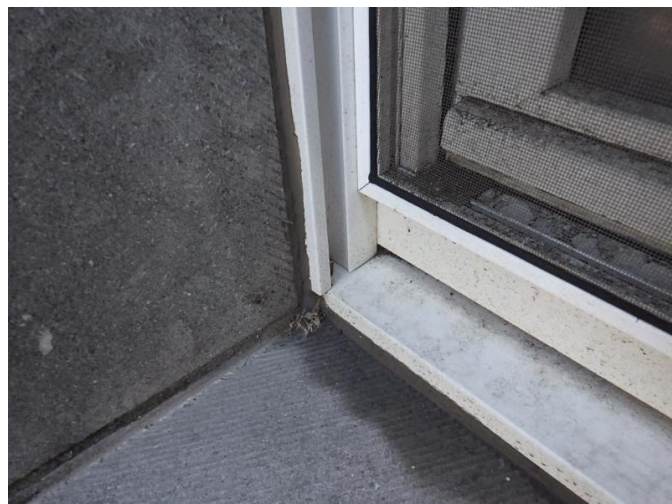
### Fiche 14: Afdichtingsmateriaal aan schrijnwerk in silicone

| Beschrijving | Notitie | Terug te vinden op plannen |
|---|---|---|
| Fiche 14: Afdichtingsmateriaal aan schrijnwerk in silicone | <p>De vensters zijn afgedicht met soepele silicone en deze bevatten geen asbest.</p> <p>Deze inventaris is niet destructief opgesteld en als bij het verwijderen van het raam toch nog een verdacht materiaal tevoorschijn komt is het aangeraden om een bijkomende analyse te laten uitvoeren.</p> | Plan 1.1: GRONDPLAN |

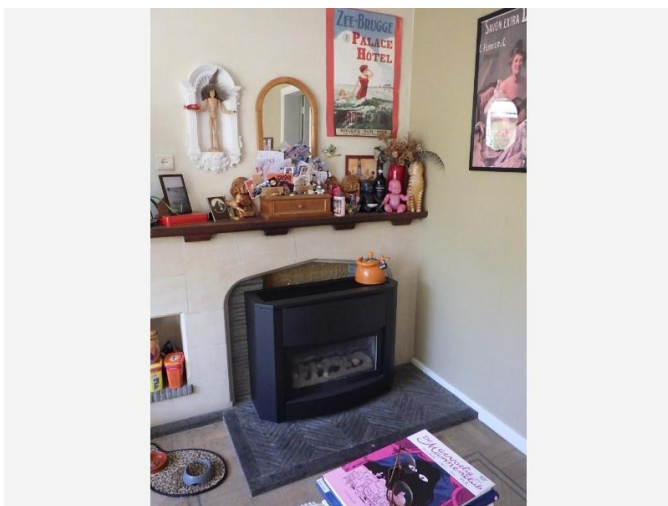
## Fiche 15: Rookgaskanaal

| Beschrijving | Notitie | Terug te vinden op plannen |
|---|---|---|
| Fiche 15: Rookgaskanaal | <p>Dit is een niet-destructief onderzoek en er zijn geen rookgaskanalen vastgesteld.</p> <p>De binnenkant van de schoorsteen kon niet visueel vastgesteld of geïnspecteerd worden zonder destructief onderzoek.</p> <p>Hierdoor kan niet uitgesloten worden dat er dieper in de schouw alsnog een verdacht rookgaskanaal (bv. vezelcement) aanwezig is.</p> <p>Indien er in dit attest onderzoeksbeperkingen zijn (bijvoorbeeld over verborgen/niet-toegankelijke constructies), is de raadpleging van de bijgevoegde beperkingsfiche essentieel voor een volledig inzicht in de niet geïnspecteerde zones, waarbij dus ook de aanwezigheid van een rookgaskanaal niet kan worden uitgesloten.</p> <p>Verder onderzoek is noodzakelijk vóór sloop of renovatie aan de schouw.</p> | Plan 1.1: GRONDPLAN |
