Asbestinventarisatetest

Voormuide 56, 9000 Gent

Attestnummer : 20240417-000414.000

Uitgegeven op : 17.04.2024

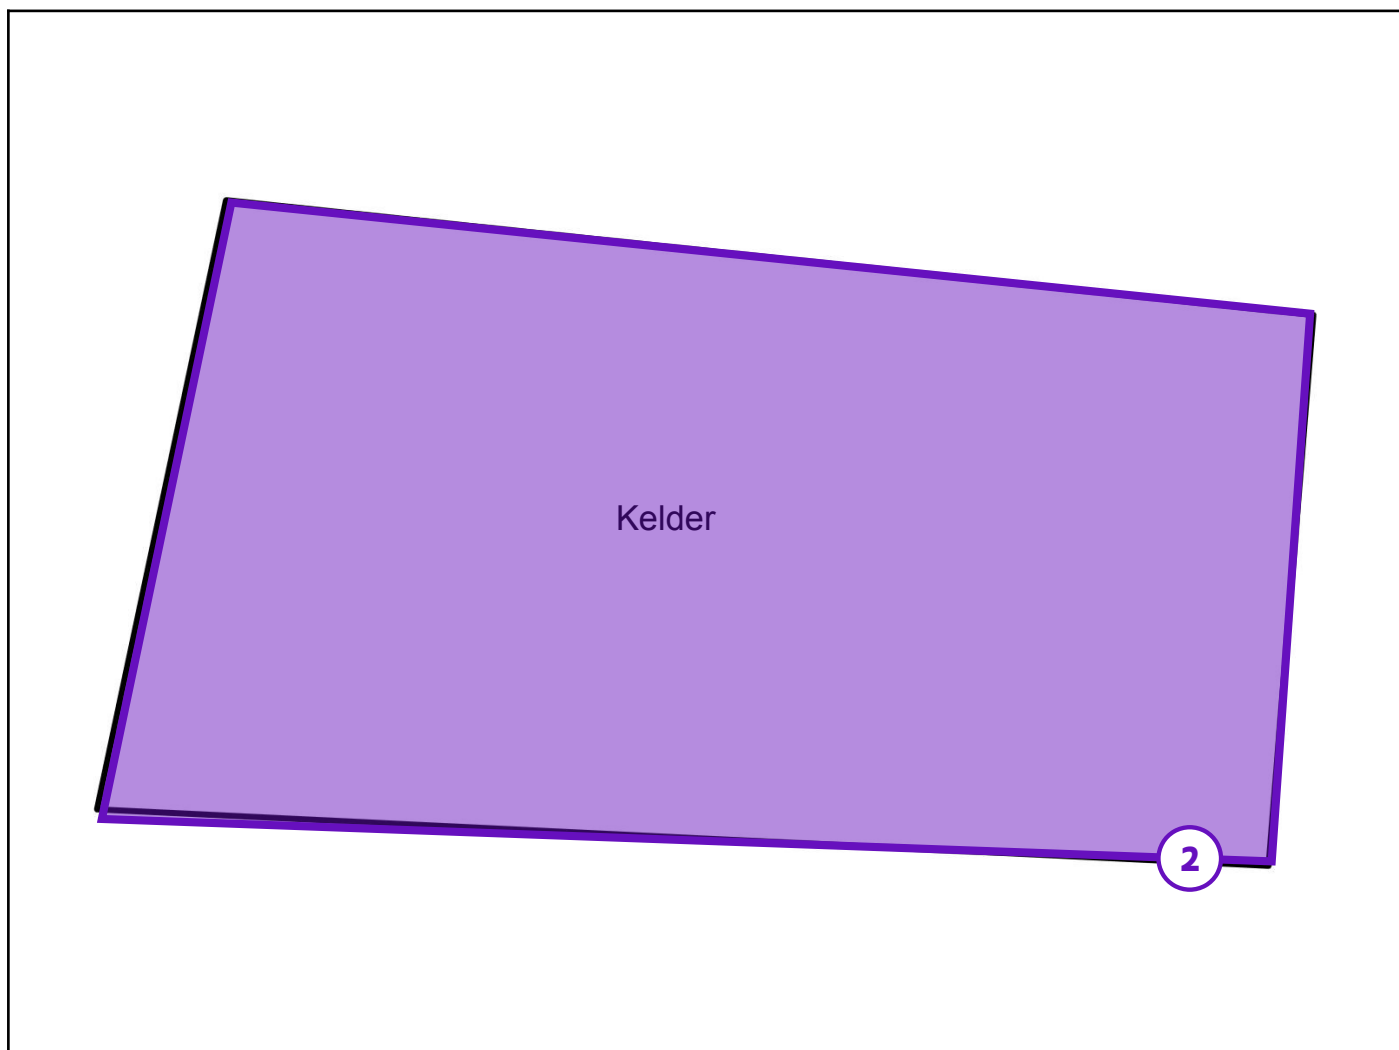
Plan 1.1: kelder

Beschrijving	Type	Actie
2. Kelder onder water	Beperking	-

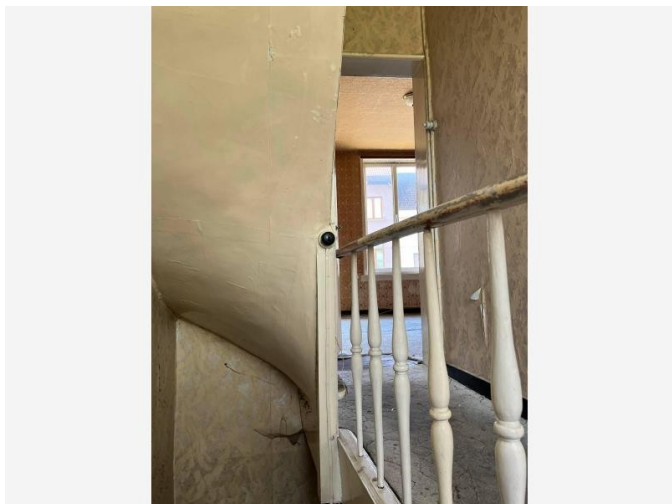
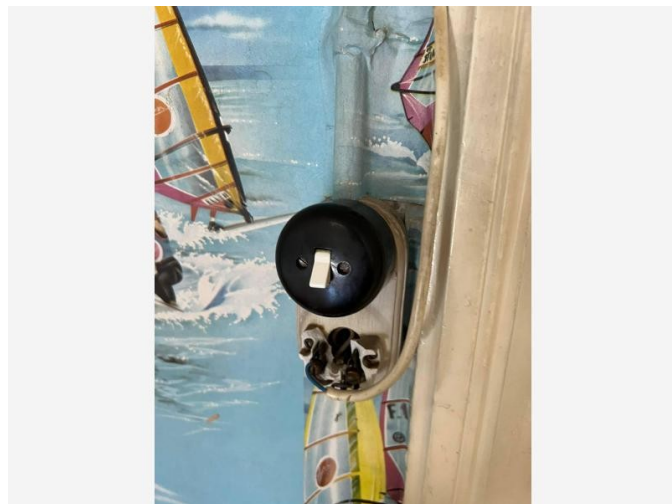
Het asbestmateriaal valt onder de mijlpaal van 2040.

Eindbeoordeling materiaalrisico	Laag materiaalrisico en/of verlaagde kans op vezelvrijgave
---------------------------------	--

Gebondenheid	Categorie 1: hechtgebonden in oorsprong
Asbestsoort (vezeltype)	Crocidoliet aanwezig
Asbestconcentratie	Laag (< 50%)
Afschermingsgraad van het gehele materiaal	Geheel of deels (ook) vrij aan de binnenlucht
Toestand van het materiaal	Onbeschadigd, niet verweerd

Beschrijving	Bakeliet schakelaars
Omgeving	Binnen
Primaire drager	Binnenwand
Asbestmateriaal	Plaat, paneel, tablet - Type Bakeliet
Bindmiddel van asbestmateriaal	Kunststof of -hars
Gebondenheid op basis van bindmiddel	Hecht
Hoeveelheid (oppervlakte - dikte - aantal)	• 0,05 m ² - 2,00 cm - 5 stuks
Totaal volume	0,005 m ³
Eenvoudig bereikbaar	Ja
Bevestigingswijze	• Onbekend

- Zorg voor een veilig beheer. Vermijd het beschadigen van het asbestmateriaal. Controleer de toestand jaarlijks op wijzigingen.

- Eenvoudige handelingen: mag via doe-het-zelf of door werknemer(s) met opleidingsattest eenvoudige handelingen
Tijdens de verwijdering is het belangrijk om het materiaal in zijn geheel te verwijderen en niet te beschadigen zodat er geen vezeltjes vrijkomen.

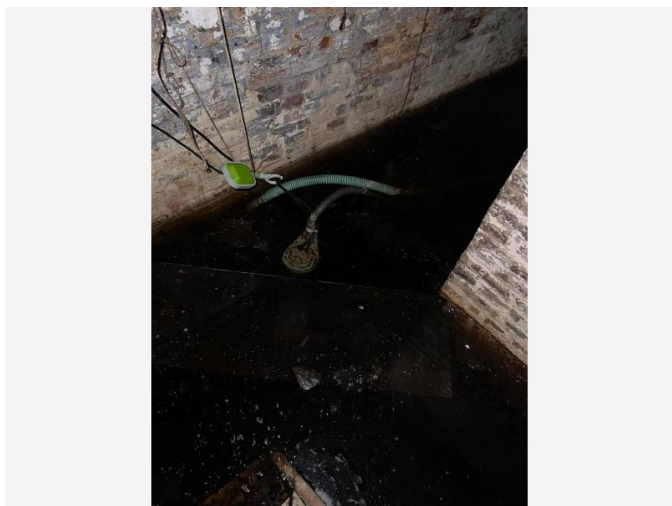
Situeringfoto

Tijdelijke beperking

Reden: kelder onder water

Uitleg van de asbestdeskundige: De kelder was volledig onder water waardoor het niet mogelijk was om de ruimte te inspecteren.

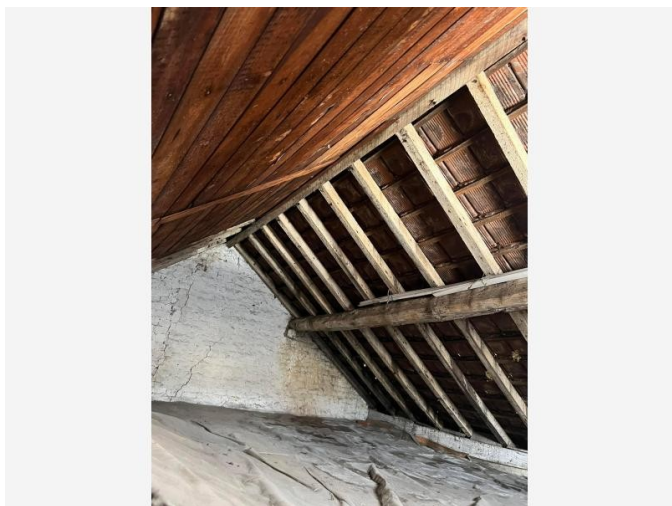
Vrije foto

Er zijn geen asbesthoudende onderdakplaten aanwezig.

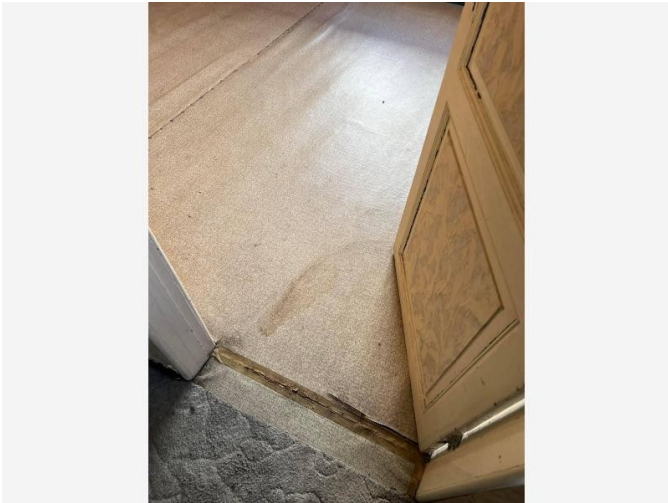
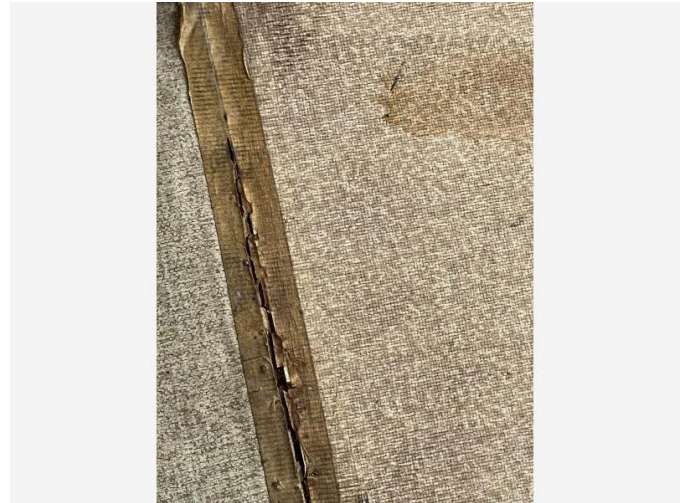
Fiche 4: Vloerzeil

Geen asbest

#	Type	Referentie	Resultaat
4.1	Puntmonster	P126-M003	Geen asbest

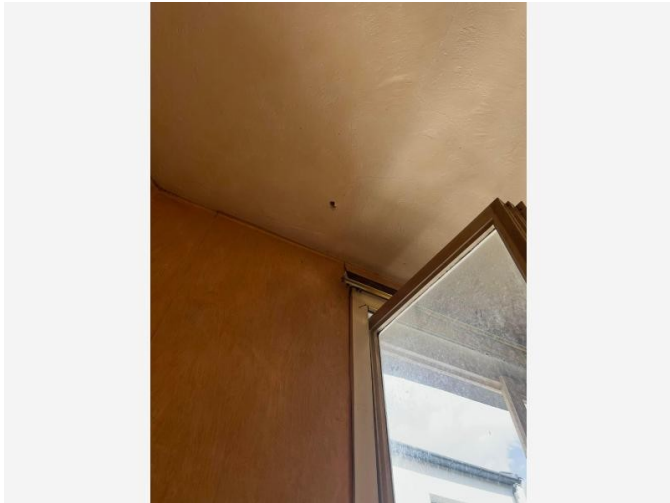
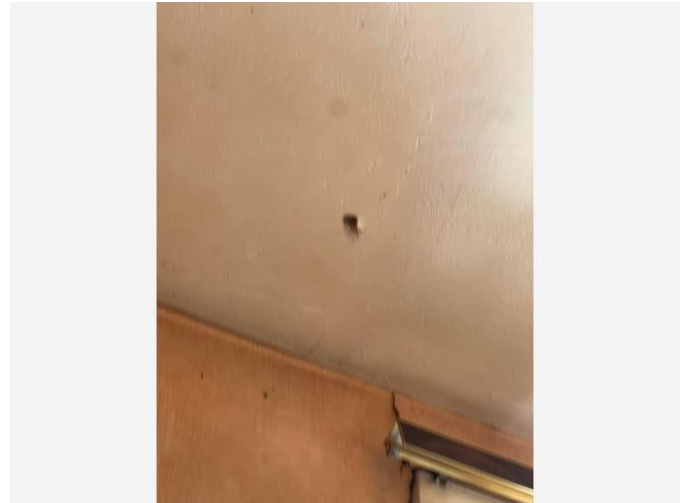
Geen asbest

#	Type	Referentie	Resultaat
5.1	Mengmonster	P126-M002	Geen asbest

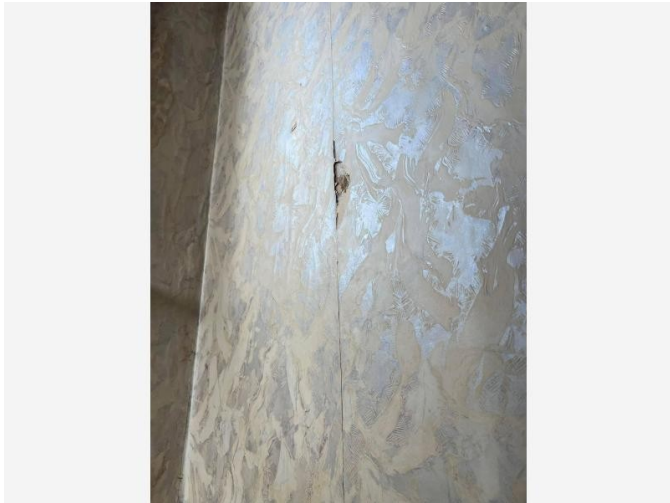
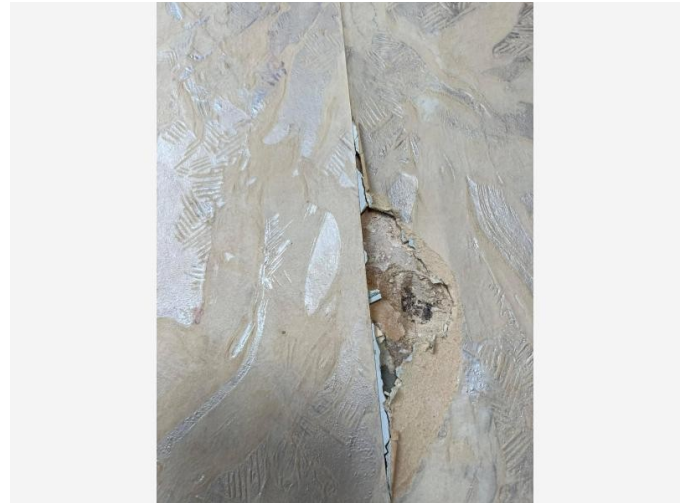
Geen asbest

#	Type	Referentie	Resultaat
6.1	Mengmonster	P126-MOO1	Geen asbest
