# Asbestinventarisatetest

Ommegangstraat 45, 9080 Lochristi

Attestnummer : 20240409-000242.000

## Asbestveilig

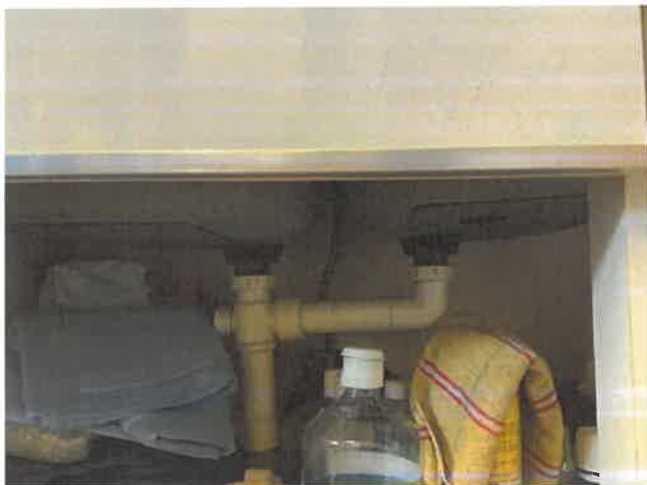
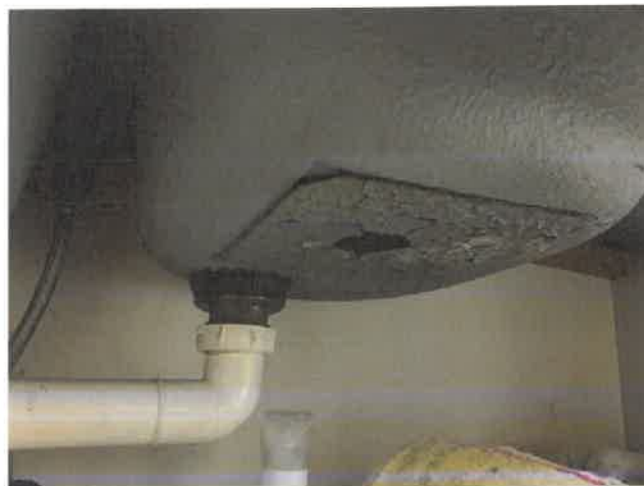
## Fiche 1: Demper gootsteen

- Eenvoudige handelingen: mag via doe-het-zelf of door werknemer(s) met opleidingsattest eenvoudige handelingen  
Verlijmd als demper onderaan de gootsteen in de garage. Dit zal in geheel verwijderd worden. Indien afzonderlijk verwijderd wordt is dit niet mogelijk zonder beschadiging en dit is dus ten sterkste af te raden. Zorg ervoor dat het niet verder kan beschadigd worden bij plaatsen van spullen in kast.

Eindbeoordeling materiaalrisico	Laag materiaalrisico en/of verlaagde kans op vezelvrijgave
---------------------------------	--

Gebondenheid	Categorie 1: hechtgebonden in oorsprong
Asbestsoort (vezeltype)	Alleen chrysotiel
Asbestconcentratie	Laag (< 50%)
Afschermingsgraad van het gehele materiaal	Geheel of deels (ook) vrij aan de binnenlucht
Toestand van het materiaal	Licht beschadigd, licht verweerd. Intact materiaal type Pical – asbestboard of categorie III 'gebondenheid'

#	Type	Referentie	Resultaat
1.1	Puntmonster	04	Chrysotiel

Zorgvuldig beheren

- Zorg voor een veilig beheer. Vermijd het beschadigen van het asbestmateriaal. Controleer de toestand jaarlijks op wijzigingen.
- Scherm in afwachting van verwijdering het asbestmateriaal af van luchtstromingen en verstoring; bijvoorbeeld door het te verpakken, te fixeren, af te dekken, signalisatie - afbakening aan te brengen, ...

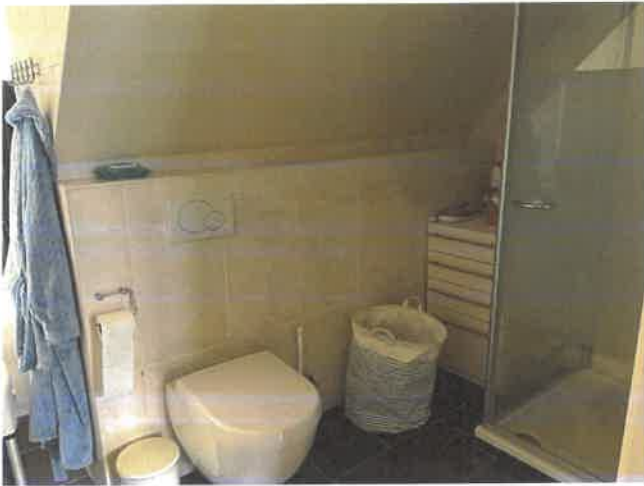
### Uitgesloten van inspectie

Bouwjaar: 2009

*Constructies gebouwd vanaf 2001 moeten niet onderzocht worden*

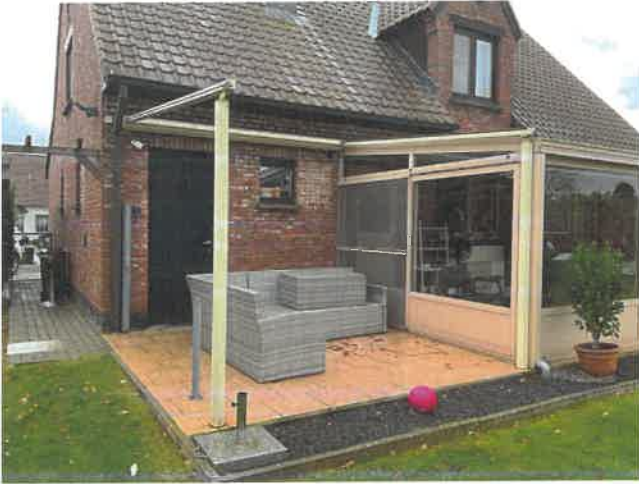
## Fiche 3: Afdak

### Uitgesloten van inspectie

Bouwjaar: 2020

*Constructies gebouwd vanaf 2001 moeten niet onderzocht worden*

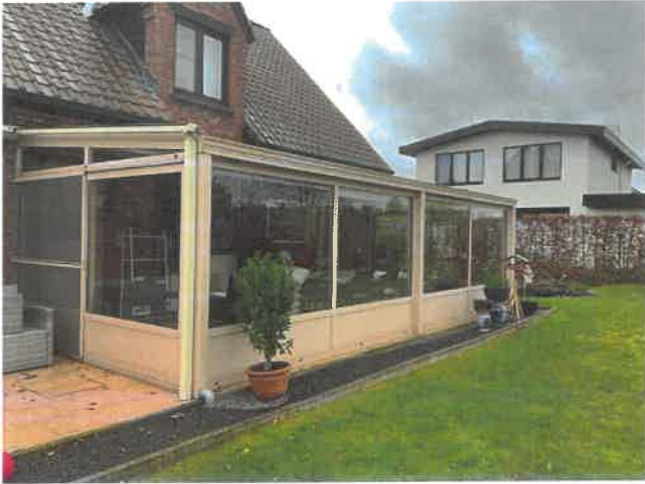
### Uitgesloten van inspectie

**Bouwjaar:** 2011

*Constructies gebouwd vanaf 2001 moeten niet onderzocht worden*

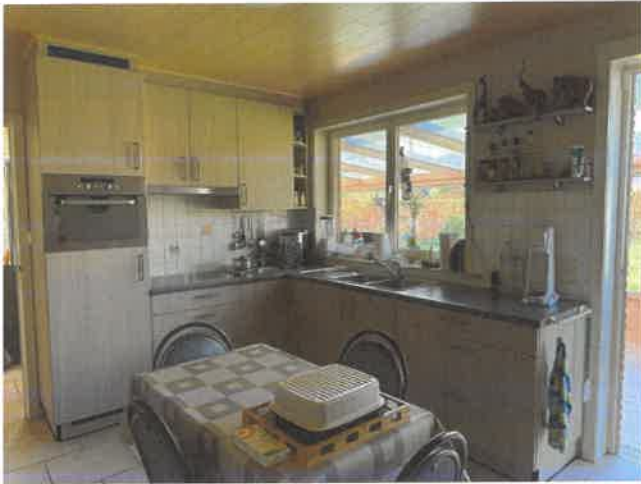
### Uitgesloten van inspectie

Bouwjaar: 2004

*Constructies gebouwd vanaf 2001 moeten niet onderzocht worden*

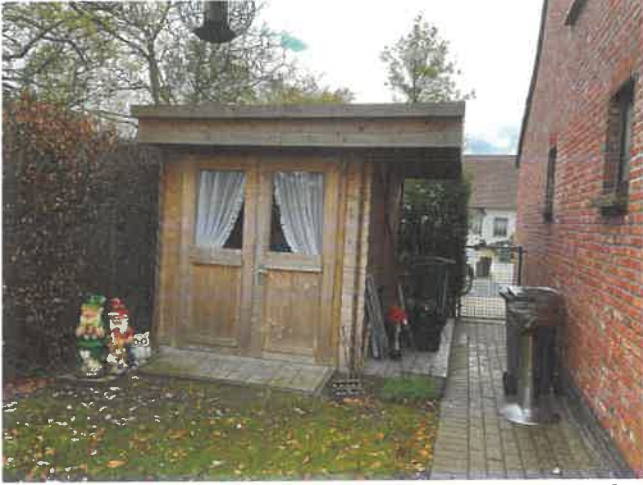
### Uitgesloten van inspectie

Bouwjaar: 2021

*Constructies gebouwd vanaf 2001 moeten niet onderzocht worden*

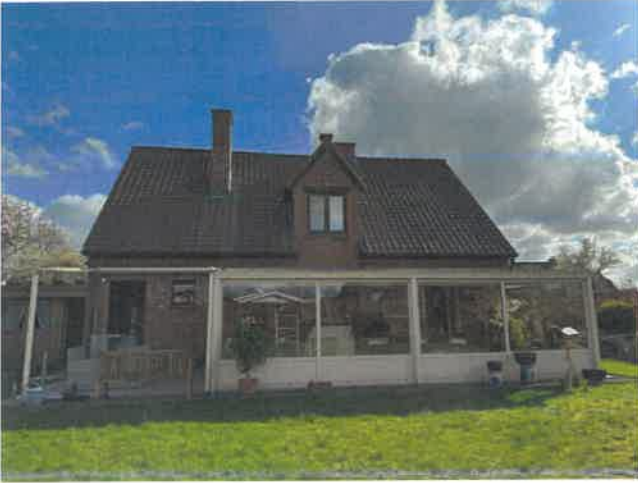
#### Uitgesloten van inspectie

Bouwjaar: 2017

*Constructies gebouwd vanaf 2001 moeten niet onderzocht worden*

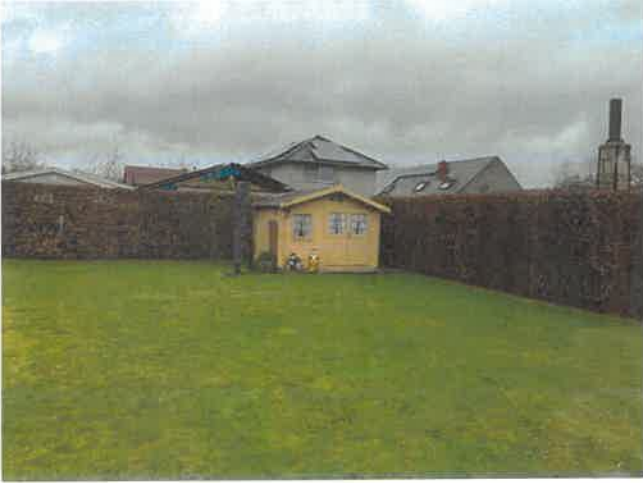
## Fiche 8: Tuinhuis 1

#### Uitgesloten van inspectie

**Bouwjaar:** 2008

*Constructies gebouwd vanaf 2001 moeten niet onderzocht worden*

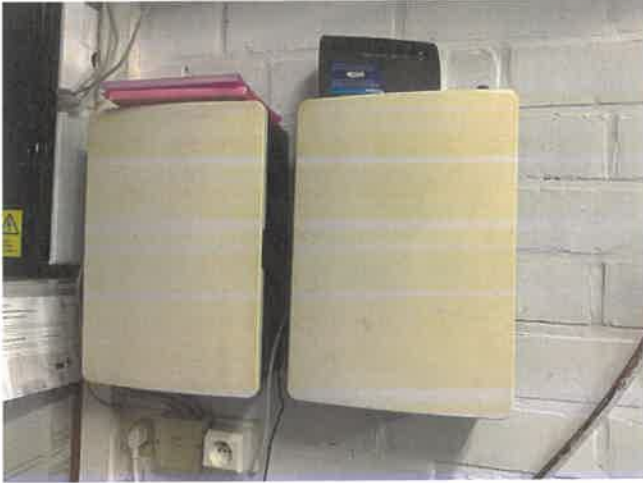
## Fiche 9: Medicijnkastjes

Medicijnkastjes in zwarte kunststof, mogelijks bakeliet.

Identificatiemethode	Redelijk vermoeden
Primaire drager	Inrichting (meubilair, ...)
(Asbest)materiaal	Plaat, paneel, tablet - Type Bakeliet
Bindmiddel	Kunststof of -hars
Gebondenheid bindmiddel	Hecht

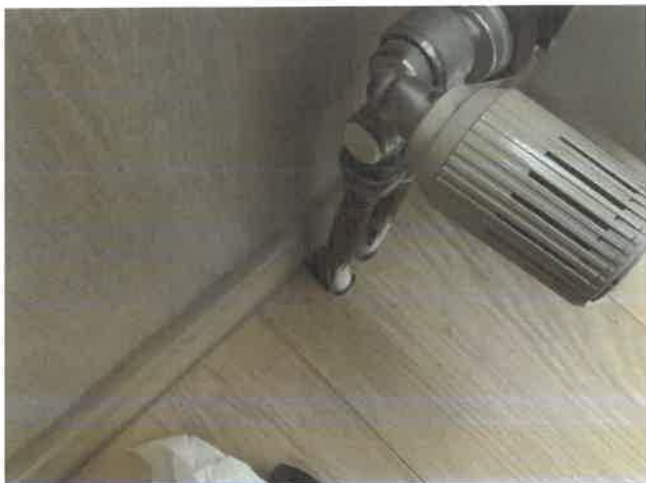
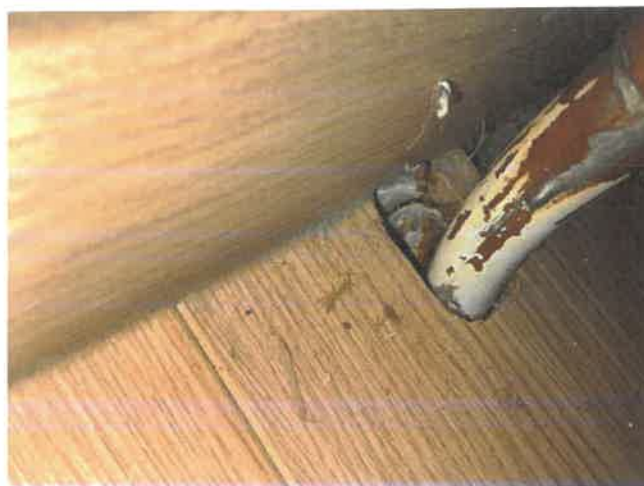
## Fiche 10: Vloerbedekking verdiep onder laminaat

Geen asbest

#	Type	Referentie	Resultaat
10.1	Puntmonster	01	Geen asbest

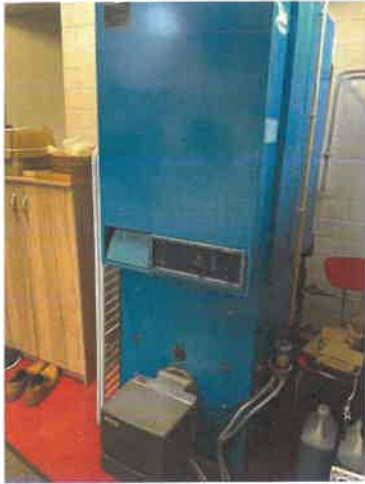
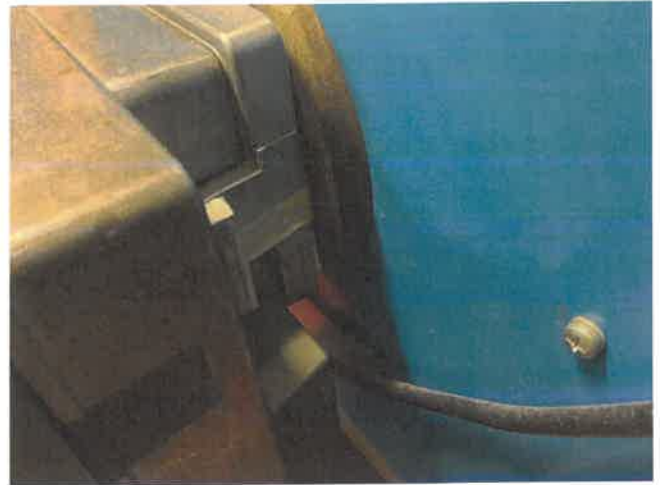
# Fiche 11: Pakking cv installatie

Geen asbest

#	Type	Referentie	Resultaat
11.1	Puntmonster	03	Geen asbest

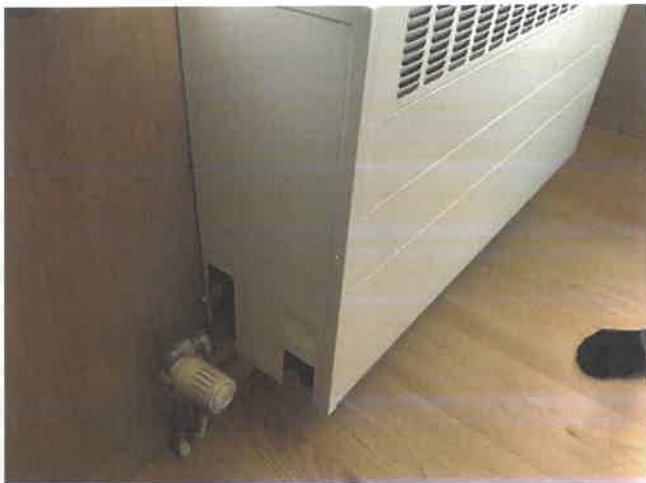
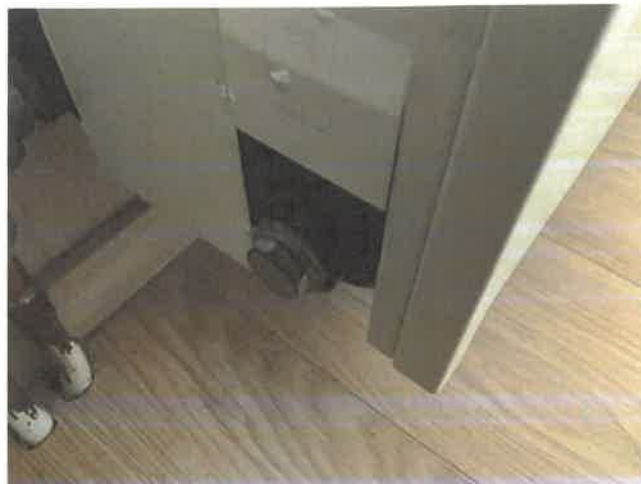
## Fiche 12: Pakking radiatoren

Geen asbest

#	Type	Referentie	Resultaat
12.1	Puntmonster	02	Geen asbest
