Asbestinventarisatetest

Terneuzenlaan 2, 9000 Gent

Attestnummer : 20240917-000312.000

Niet-asbestveilig

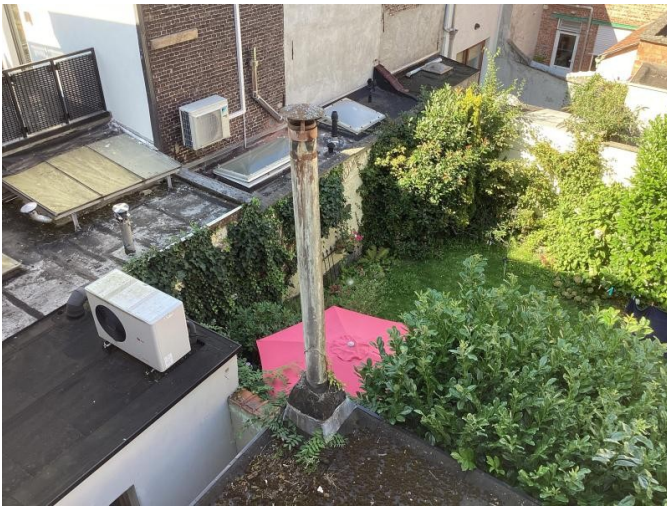
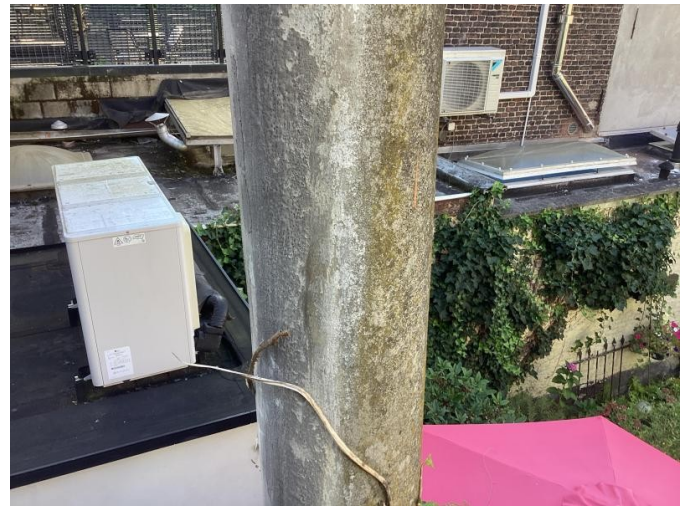
Het asbestmateriaal valt onder de mijlpaal van 2034.

Dringend verwijderen

Eindbeoordeling materiaalrisico	Hoog materiaalrisico en/of hoge kans op vezelvrijgave
---------------------------------	-------------------------------------------------------

Gebondenheid	Categorie 1: hechtgebonden in oorsprong
Asbestsoort (vezeltype)	Crocidoliet aanwezig
Asbestconcentratie	Laag (< 50%)
Afschermingsgraad van het gehele materiaal	Geheel of deels (ook) vrij aan de binnenlucht
Toestand van het materiaal	Matig beschadigd, matig verweerd

Beschrijving	Schouwbus
Omgeving	Grenst aan binnen- en buitenlucht
Primaire drager	HVAC infrastructuur en uitrusting
Asbestmateriaal	Rookgaskanaal
Bindmiddel van asbestmateriaal	Cement
Gebondenheid op basis van bindmiddel	Hecht
Hoeveelheid (lengte - omtrek - dikte - aantal)	<ul style="list-style-type: none">• 4,00 m - 80,00 cm - 1,00 cm - 1 stuk
Totaal volume	0,032 m ³
Eenvoudig bereikbaar	Ja
Bevestigingswijze	<ul style="list-style-type: none">• Geklemd• Verlijmd, ingegoten, versmeerd
Identificatiemethode	Vaststelling zonder monstername
Destructieve handeling voor identificatie	Nee
Opmerking	Alle hoeveelheden vermeld in dit asbestattest, zij het oppervlaktes, lengtes, breedtes, diktes, gewichten of andere, zijn steeds het gevolg van een schatting, raming of summiere berekening, geven dus enkel een indicatieve hoeveelheid aan en zijn geenszins bedoeld om een correcte weerspiegeling van de ware hoeveelheid aan te geven. Deze dienen dus met de nodige voorzichtigheid te worden geïnterpreteerd of gebruikt.

- Scherm in afwachting van verwijdering het asbestmateriaal af van luchtstromingen en verstoring: bijvoorbeeld door het te verpakken, te fixeren, af te dekken, signalisatie - afbakening aan te brengen, ...
- Verwijder dit asbestmateriaal zo snel mogelijk. Volg de toestand goed op.

- Eenvoudige handelingen: mag via doe-het-zelf of door werknemer(s) met opleidingsattest eenvoudige handelingen
Voor een verwijdering van dergelijke asbesttoepassingen wordt er aanbevolen deze enkel te laten uitvoeren door personen of ondernemingen met de nodige kennis en ervaring in deze specifieke materie en dus minimum met opleidingsattest eenvoudige handelingen, zoals personen of ondernemingen gespecialiseerd in sloop-en afbraakwerken van asbesttoepassingen.

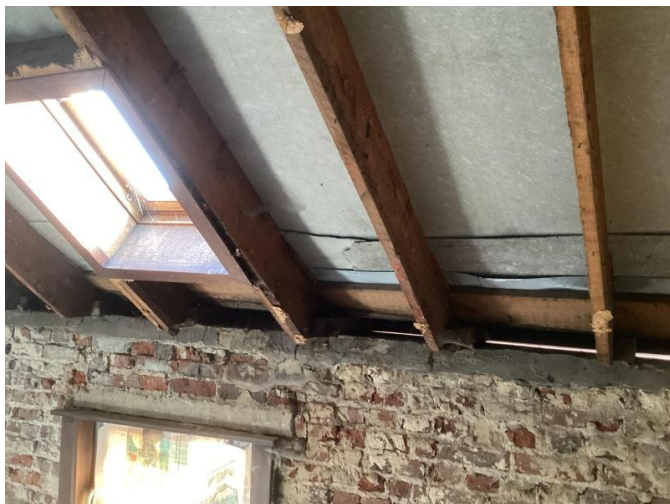
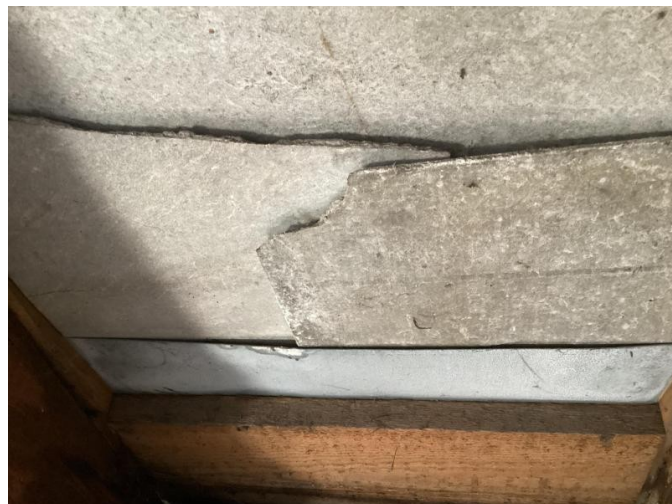
Het asbestmateriaal valt onder de mijlpaal van 2040.

Maatregelen nemen

Eindbeoordeling materiaalrisico	Verhoogd materiaalrisico en/of verhoogde kans op vezelvrijgave
---------------------------------	----------------------------------------------------------------

Gebondenheid	Categorie 1: hechtgebonden in oorsprong
Asbestsoort (vezeltype)	Alleen chrysotiel
Asbestconcentratie	Laag (< 50%)
Afschermingsgraad van het gehele materiaal	Geheel of deels (ook) vrij aan de binnenlucht
Toestand van het materiaal	Matig beschadigd, matig verweerd

#	Type	Referentie	Resultaat
2.1	Puntmonster	2448209-02	Chrysotiel

Beschrijving	Menuiserite onderdak
Omgeving	Binnen
Primaire drager	Schuin dak
Asbestmateriaal	Plaat, paneel, tablet - Type Menuiserite
Bindmiddel van asbestmateriaal	Cement
Gebondenheid op basis van bindmiddel	Hecht
Hoeveelheid (oppervlakte - dikte - aantal)	<ul style="list-style-type: none">• 60,00 m² - 0,30 cm - 1 stuk
Totaal volume	0,18 m ³
Eenvoudig bereikbaar	Nee <ul style="list-style-type: none">• Het asbestmateriaal is bedekt (uitgezonderd laag verf, coating, behang, kunststof, textiel) en het wegnemen van het bedekkende materiaal kan niet zonder het bedekkende materiaal te beschadigen.
Bevestigingswijze	<ul style="list-style-type: none">• Geklemd• Genageld, geniet
Identificatiemethode	Vaststelling met monstername
Destructieve handeling voor identificatie	Nee
Opmerking	Alle hoeveelheden vermeld in dit asbestattest, zij het oppervlaktes, lengtes, breedtes, diktes, gewichten of andere, zijn steeds het gevolg van een schatting, raming of summiere berekening, geven dus enkel een indicatieve hoeveelheid aan en zijn geenszins bedoeld om een correcte weerspiegeling van de ware hoeveelheid aan te geven. Deze dienen dus met de nodige voorzichtigheid te worden geïnterpreteerd of gebruikt.

- Zorg voor een veilig beheer en verwijder dit asbestmateriaal wanneer het bij werken eenvoudig bereikbaar wordt. Controleer de toestand jaarlijks op wijzigingen.

- Eenvoudige handelingen: mag via doe-het-zelf of door werknemer(s) met opleidingsattest eenvoudige handelingen
Voor een verwijdering van dergelijke asbesttoepassingen wordt er aanbevolen deze enkel te laten uitvoeren door personen of ondernemingen met de nodige kennis en ervaring in deze specifieke materie en dus minimum met opleidingsattest eenvoudige handelingen, zoals personen of ondernemingen gespecialiseerd in vernieuwing van asbestdaken.

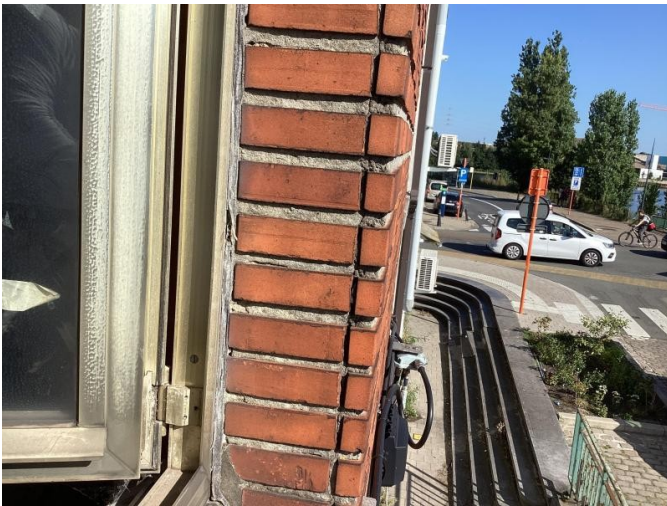
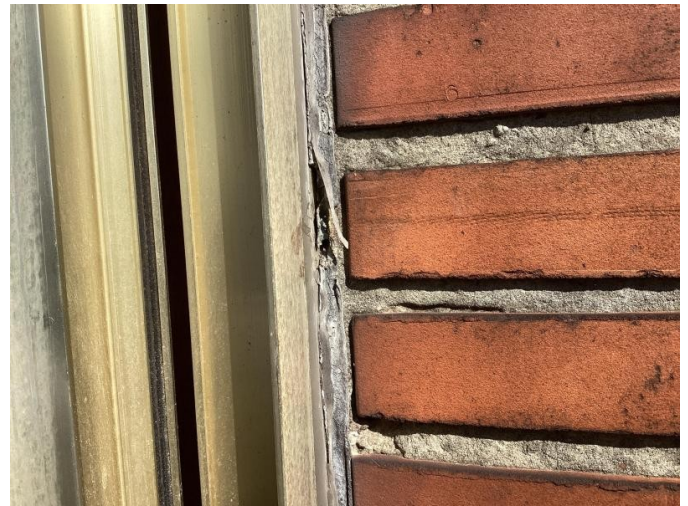
Het asbestmateriaal valt onder de mijlpaal van 2040.

Zorgvuldig beheren

Eindbeoordeling materiaalrisico	Laag materiaalrisico en/of verlaagde kans op vezelvrijgave
---------------------------------	------------------------------------------------------------

Gebondenheid	Categorie 1: hechtgebonden in oorsprong
Asbestsoort (vezeltype)	Alleen chrysotiel
Asbestconcentratie	Laag (< 50%)
Afschermingsgraad van het gehele materiaal	Geheel of deels vrij aan de buitenlucht
Toestand van het materiaal	Licht beschadigd, licht verweerd. Intact calciumsilicaatmateriaal of categorie III 'gebondenheid'

#	Type	Referentie	Resultaat
3.1	Puntmonster	2448209-04	Chrysotiel

Beschrijving	Mastiek ramen, tussen raam en wand
Omgeving	Buiten
Primaire drager	Wandopening verticaal (raam, deur, ...)
Asbestmateriaal	In-situ afwerkingslagen - Pasta, stopverf, voegsel, stopsel, vulsel, mastiek, katten, ...
Bindmiddel van asbestmateriaal	Kitten, mastiek, pasta
Gebondenheid op basis van bindmiddel	Hecht
Hoeveelheid (gewicht - aantal)	<ul style="list-style-type: none">• 5,00 kg - 1 stuk
Totaal gewicht	5,00 kg
Eenvoudig bereikbaar	Ja
Bevestigingswijze	<ul style="list-style-type: none">• Verlijmd, ingegoten, versmeerd
Identificatiemethode	Vaststelling met monsternamen
Destructieve handeling voor identificatie	Nee
Opmerking	Alle hoeveelheden vermeld in dit asbestattest, zij het oppervlaktes, lengtes, breedtes, diktes, gewichten of andere, zijn steeds het gevolg van een schatting, raming of summier berekening, geven dus enkel een indicatieve hoeveelheid aan en zijn geenszins bedoeld om een correcte weerspiegeling van de ware hoeveelheid aan te geven. Deze dienen dus met de nodige voorzichtigheid te worden geïnterpreteerd of gebruikt.

- Zorg voor een veilig beheer. Vermijd het beschadigen van het asbestmateriaal. Controleer de toestand jaarlijks op wijzigingen.

- Eenvoudige handelingen: mag via doe-het-zelf of door werknemer(s) met opleidingsattest eenvoudige handelingen
Dit een typisch voorbeeld van een asbesttoepassing die pas volledig en vakkundig kan worden verwijderd indien de ramen en deuren worden verwijderd, bijvoorbeeld bij het vernieuwen ervan. Aangezien zowel de ramen als de mastiek nog in goede staat zijn is dit echter niet dringend, zeker gezien mastiek een verbinding is die als zeer hechtgebonden kan beschouwd worden. Indien de vernieuwing en dus verwijdering via doe-het-zelf gebeurt verdient het aanbeveling zich hierbij minstens te laten bijstaan door iemand die de nodige ervaring en opleiding heeft om met dergelijke asbestmaterialen om te gaan.

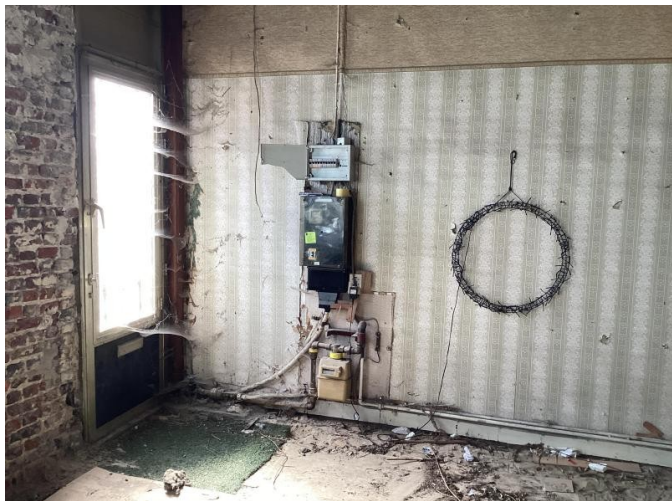
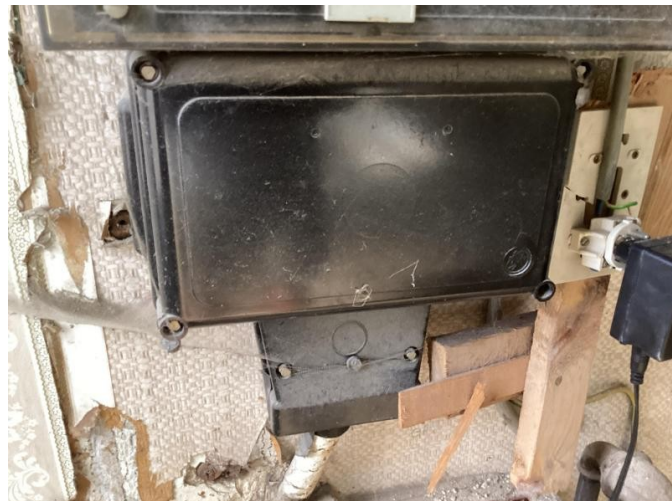
Het asbestmateriaal valt onder de mijlpaal van 2040.

Zorgvuldig beheren

Eindbeoordeling materiaalrisico	Laag materiaalrisico en/of verlaagde kans op vezelvrijgave
---------------------------------	------------------------------------------------------------

Gebondenheid	Categorie 1: hechtgebonden in oorsprong
Asbestsoort (vezeltype)	Crocidoliet aanwezig
Asbestconcentratie	Laag (< 50%)
Afschermingsgraad van het gehele materiaal	Geheel of deels (ook) vrij aan de binnenlucht
Toestand van het materiaal	Onbeschadigd, niet verweerd

Beschrijving	Bakelieten schakelaars en elektrisch materieel
Omgeving	Binnen
Primaire drager	Communicatie en elektrische infrastructuur en uitrusting
Asbestmateriaal	Schakelaars en elektrisch materieel
Bindmiddel van asbestmateriaal	Kunststof of -hars
Gebondenheid op basis van bindmiddel	Hecht
Hoeveelheid (gewicht - aantal)	<ul style="list-style-type: none">• 3,00 kg - 1 stuk
Totaal gewicht	3,00 kg
Eenvoudig bereikbaar	Ja
Bevestigingswijze	<ul style="list-style-type: none">• Geschroefd
Identificatiemethode	Vaststelling zonder monstername
Destructieve handeling voor identificatie	Nee
Opmerking	Alle hoeveelheden vermeld in dit asbestattest, zij het oppervlaktes, lengtes, breedtes, diktes, gewichten of andere, zijn steeds het gevolg van een schatting, raming of summiere berekening, geven dus enkel een indicatieve hoeveelheid aan en zijn geenszins bedoeld om een correcte weerspiegeling van de ware hoeveelheid aan te geven. Deze dienen dus met de nodige voorzichtigheid te worden geïnterpreteerd of gebruikt.

- Zorg voor een veilig beheer. Vermijd het beschadigen van het asbestmateriaal. Controleer de toestand jaarlijks op wijzigingen.

- Eenvoudige handelingen: mag via doe-het-zelf of door werknemer(s) met opleidingsattest eenvoudige handelingen
Bakeliet is een zeer stabiel bindmiddel van asbest. Hierdoor en door het feit dat dit elektrische toepassingen zijn die vastgeschroefd zijn aan de muur zijn deze, los van het risico gelinkt aan de elektrische aansluiting ervan, gemakkelijk verwijderbaar en afvoerbaar. Sommige toepassingen kunnen evenwel enkel verwijderd worden door de elektriciteitsmaatschappij of de netbeheerder. Vooraleer dergelijke toepassingen af te voeren naar het recyclagepark dienen deze dubbel verpakt te worden.

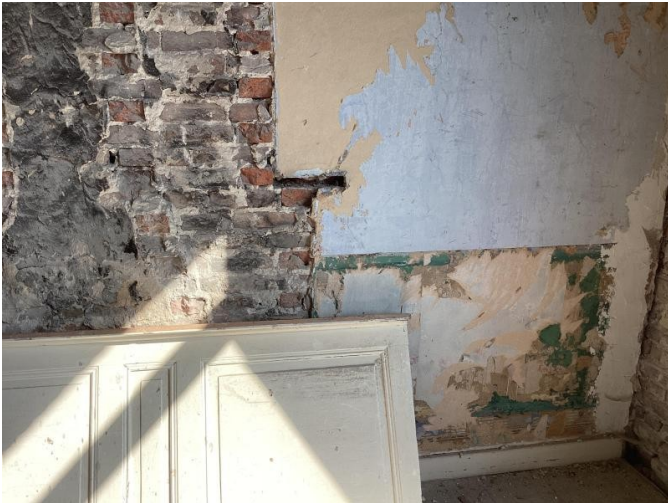
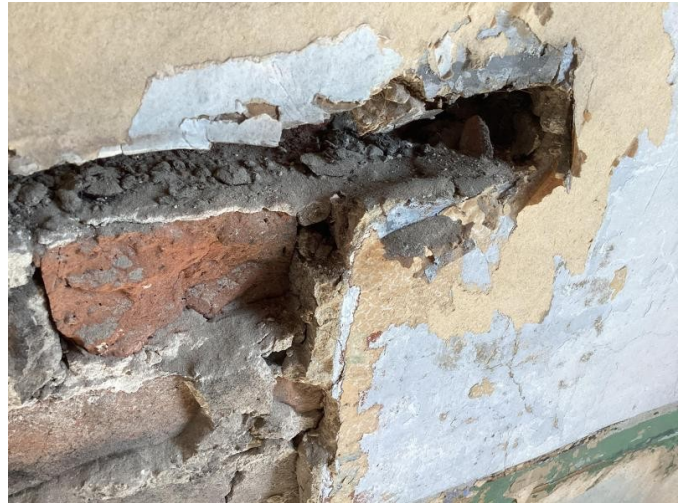
Fiche 5: Pleisterwerk wanden

Geen asbest

#	Type	Referentie	Resultaat
5.1	Mengmonster	2448209-01	Geen asbest

Beschrijving	Pleisterwerk wanden
Omgeving	Binnen
Primaire drager	Binnenwand
Bindmiddel van materiaal	Gips - kalk
Gebondenheid op basis van bindmiddel	Niet-hechtgebonden
Hoeveelheid (oppervlakte - dikte - aantal)	• 200,00 m ² - 0,40 cm - 1 stuk
Totaal volume	0,80 m ³
Identificatiemethode	Vaststelling met monstername
Destructieve handeling voor identificatie	Nee
Opmerking	<p>Het pleisterwerk van de wanden bevindt zich op alle wanden van de woning, al is er een gedeelte gestript tijdens de afbraak.</p> <p>Alle hoeveelheden vermeld in dit asbestattest, zij het oppervlaktes, lengtes, breedtes, diktes, gewichten of andere, zijn steeds het gevolg van een schatting, raming of summiere berekening, geven dus enkel een indicatieve hoeveelheid aan en zijn geenszins bedoeld om een correcte weerspiegeling van de ware hoeveelheid aan te geven. Deze dienen dus met de nodige voorzichtigheid te worden geïnterpreteerd of gebruikt.</p>

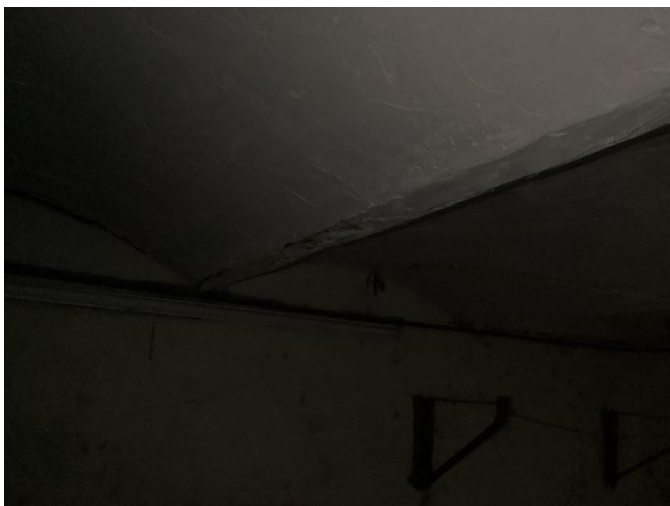
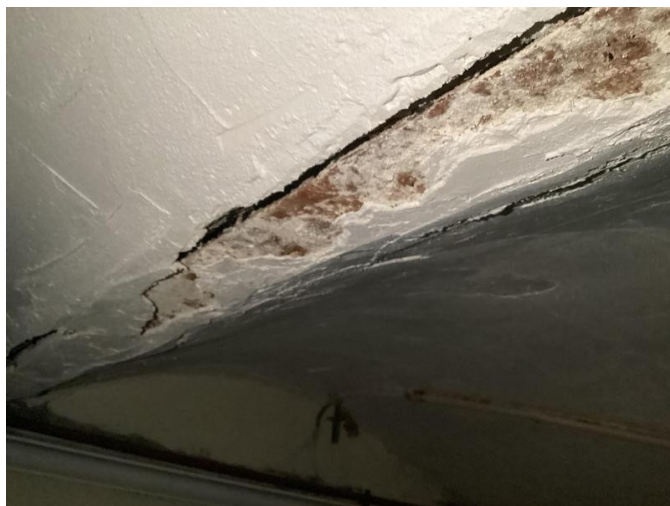
Geen asbest

#	Type	Referentie	Resultaat
6.1	Puntmonster	2448209-06	Geen asbest

Beschrijving	Pleisterwerk plafond kelder
Omgeving	Binnen
Primaire drager	Plafond
Bindmiddel van materiaal	Gips - kalk
Gebondenheid op basis van bindmiddel	Niet-hechtgebonden
Hoeveelheid (oppervlakte - dikte - aantal)	• 20,00 m ² - 0,30 cm - 1 stuk
Totaal volume	0,06 m ³
Identificatiemethode	Vaststelling met monstername
Destructieve handeling voor identificatie	Nee
Opmerking	Alle hoeveelheden vermeld in dit asbestattest, zij het oppervlaktes, lengtes, breedtes, diktes, gewichten of andere, zijn steeds het gevolg van een schatting, raming of summiere berekening, geven dus enkel een indicatieve hoeveelheid aan en zijn geenszins bedoeld om een correcte weerspiegeling van de ware hoeveelheid aan te geven. Deze dienen dus met de nodige voorzichtigheid te worden geïnterpreteerd of gebruikt.

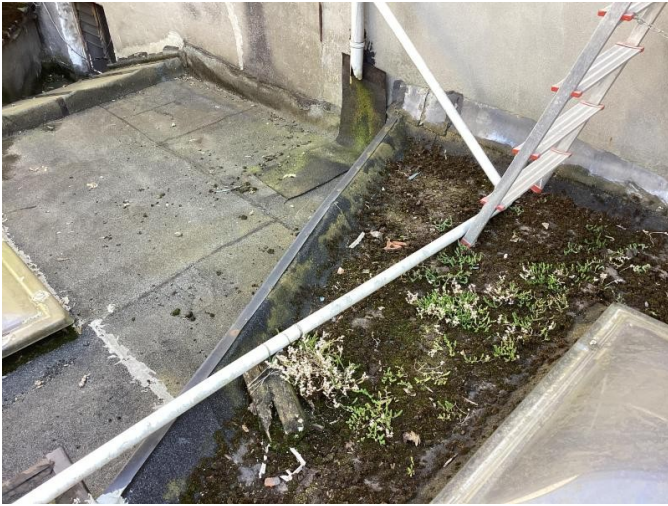
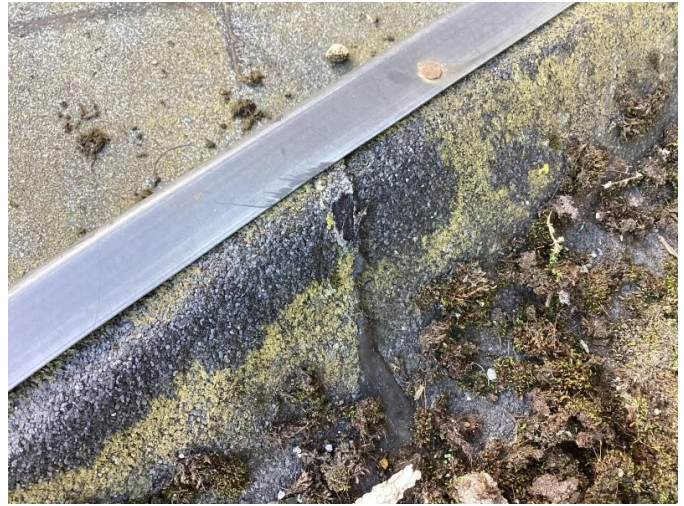
Fiche 7: Roofing plat dak

Geen asbest

#	Type	Referentie	Resultaat
7.1	Puntmonster	2448209-03	Geen asbest

Beschrijving	Roofing plat dak
Omgeving	Buiten
Primaire drager	Plat dak
Bindmiddel van materiaal	Bitumen (roofing, teer, asfalt)
Gebondenheid op basis van bindmiddel	Hecht
Hoeveelheid (oppervlakte - aantal)	<ul style="list-style-type: none">• 20,00 m² - 1 stuk
Totale oppervlakte	20,00 m ²
Identificatiemethode	Vaststelling met monstername
Destructieve handeling voor identificatie	Nee
Opmerking	Alle hoeveelheden vermeld in dit asbestattest, zij het oppervlaktes, lengtes, breedtes, diktes, gewichten of andere, zijn steeds het gevolg van een schatting, raming of summiere berekening, geven dus enkel een indicatieve hoeveelheid aan en zijn geenszins bedoeld om een correcte weerspiegeling van de ware hoeveelheid aan te geven. Deze dienen dus met de nodige voorzichtigheid te worden geïnterpreteerd of gebruikt.

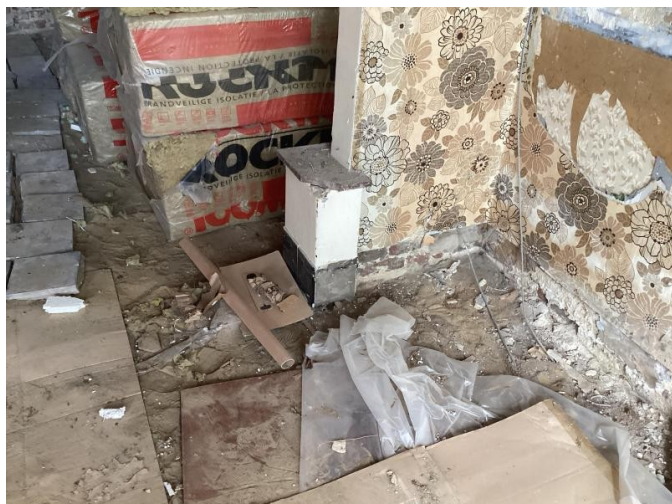
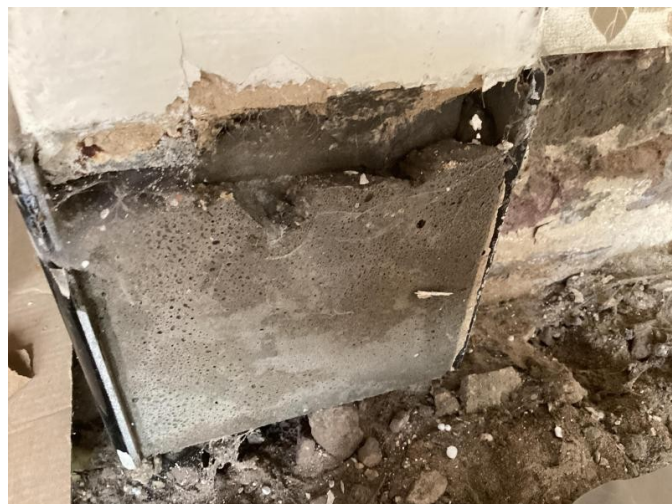
Geen asbest

#	Type	Referentie	Resultaat
8.1	Puntmonster	2448209-05	Geen asbest

Beschrijving	Tegellijm plinten en faiences
Omgeving	Binnen
Primaire drager	Binnenwand
Bindmiddel van materiaal	Lijm
Gebondenheid op basis van bindmiddel	Hecht
Hoeveelheid (oppervlakte - dikte - aantal)	• 10,00 m ² - 5,00 mm - 1 stuk
Totaal volume	0,05 m ³
Identificatiemethode	Vaststelling met monstername
Destructieve handeling voor identificatie	Nee
Opmerking	Alle hoeveelheden vermeld in dit asbestattest, zij het oppervlaktes, lengtes, breedtes, diktes, gewichten of andere, zijn steeds het gevolg van een schatting, raming of summiere berekening, geven dus enkel een indicatieve hoeveelheid aan en zijn geenszins bedoeld om een correcte weerspiegeling van de ware hoeveelheid aan te geven. Deze dienen dus met de nodige voorzichtigheid te worden geïnterpreteerd of gebruikt.
