# Asbestinventarisatetest

Tarwestraat 13, 9000 Gent

Attestnummer : **20260410-000284.000**

# Zone 1: Woning

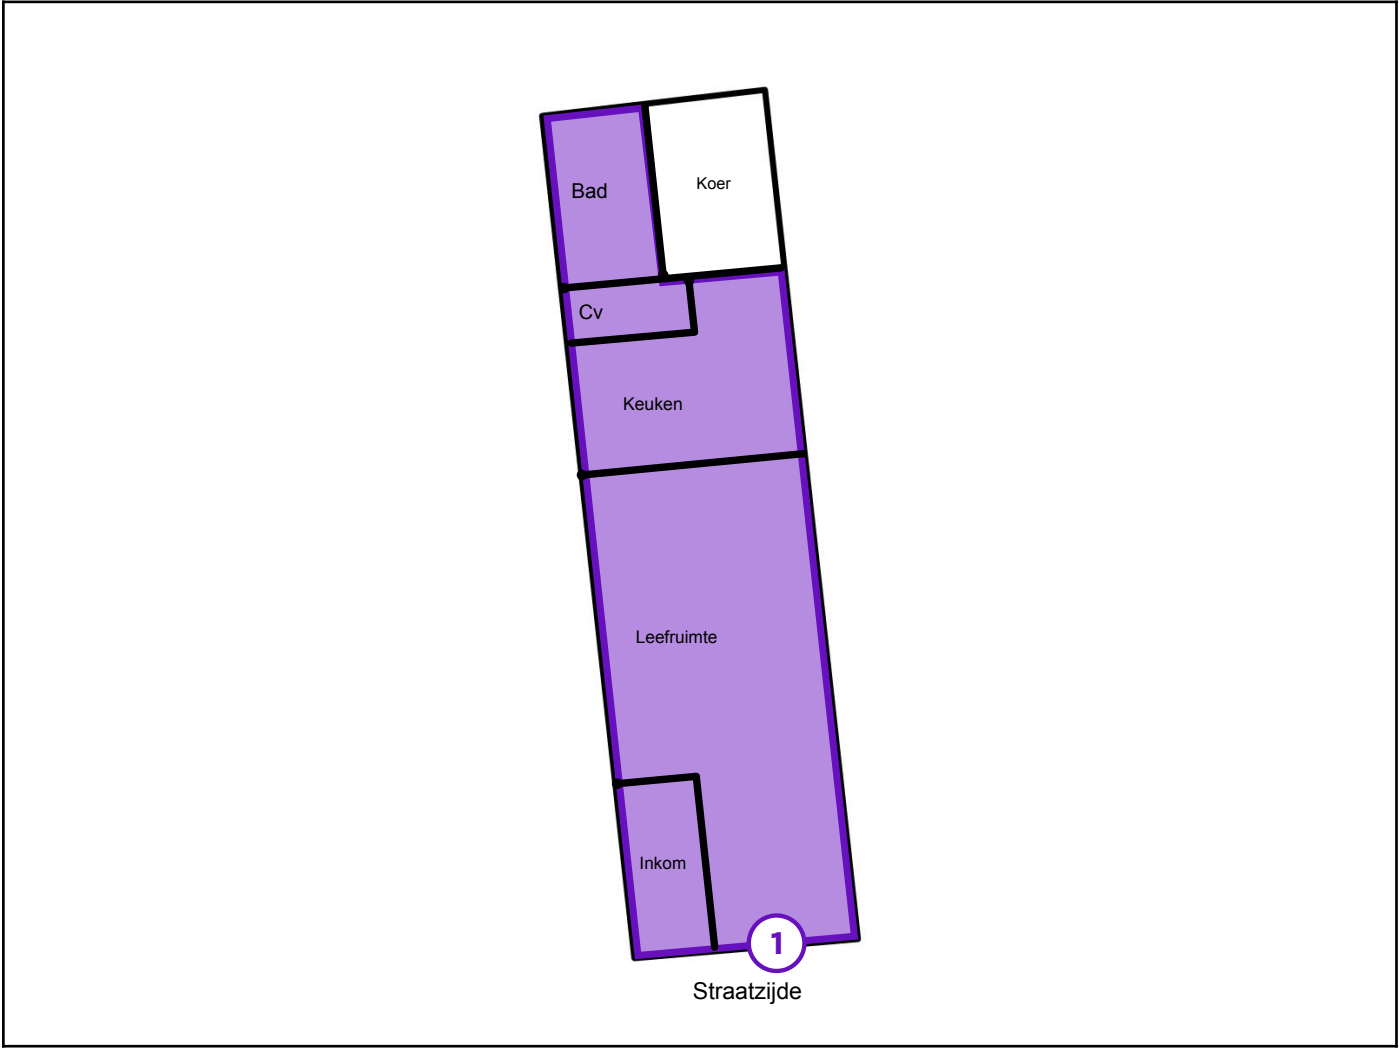
# Plan 1.3: Gelijkvloers

De plinten ,vloer- en wandtegels, parket of andere vloerbedekking worden als niet-asbestverdacht beschouwd .Bepaalde tegellijmen daarentegen die gebruikt werden konden vroeger asbesthoudend zijn , zonder destructief onderzoek kon daar echter geen uitsluitsel over gedaan worden . Bij renovatie of afbraakwerken kan via staalname met zekerheid aangetoond worden of deze lijmen al dan niet asbesthoudend zijn om zo de nodige maatregelen en voorschriften te kunnen volgen .

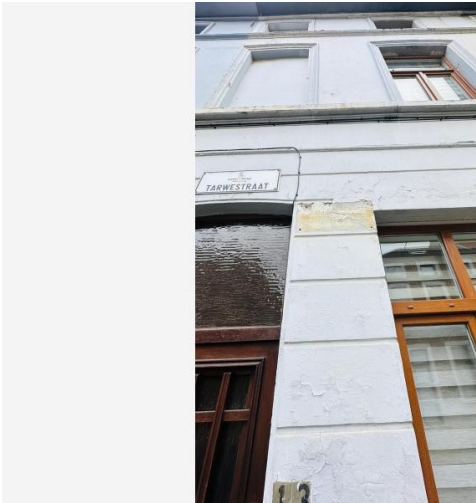
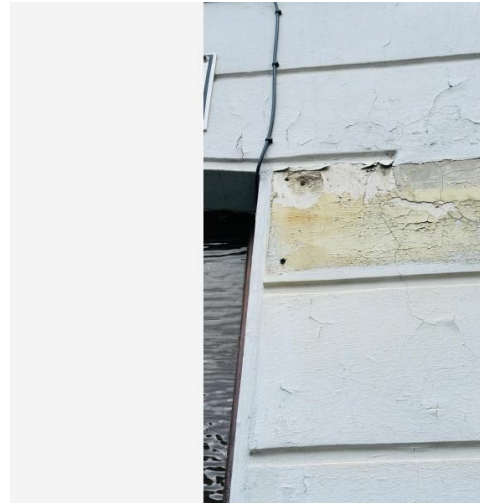
## Fiche 2: Cementering gevel

Geen asbest

| # | Type | Referentie | Resultaat |
|---|---|---|---|
| 2.1 | Mengmonster | 2 | Geen asbest |

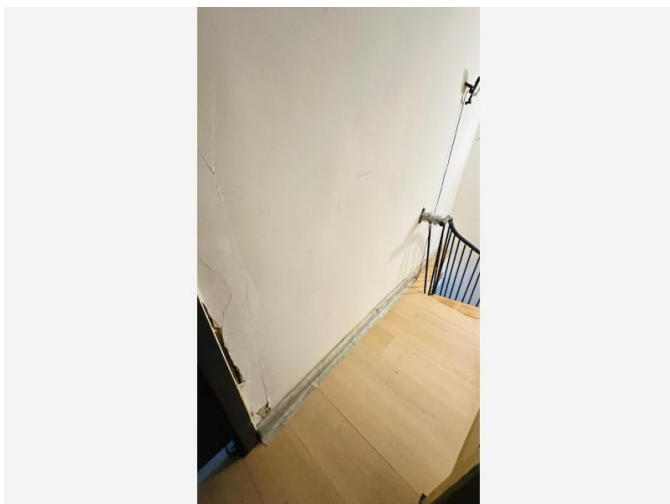
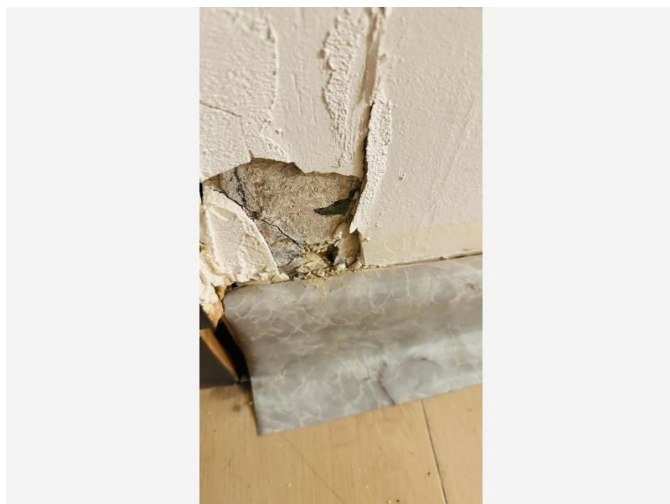
## Fiche 3: Pleister muren

Geen asbest

| # | Type | Referentie | Resultaat |
|---|---|---|---|
| 3.1 | Mengmonster | 1 | Geen asbest |

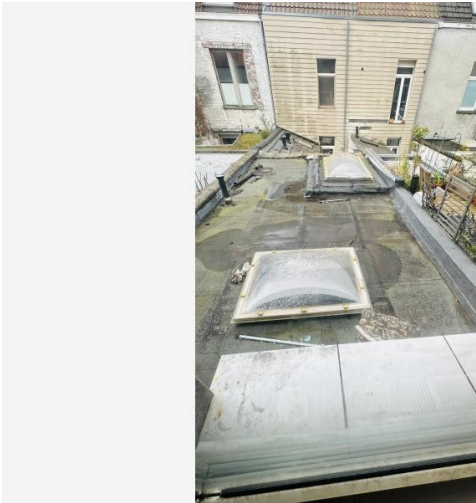
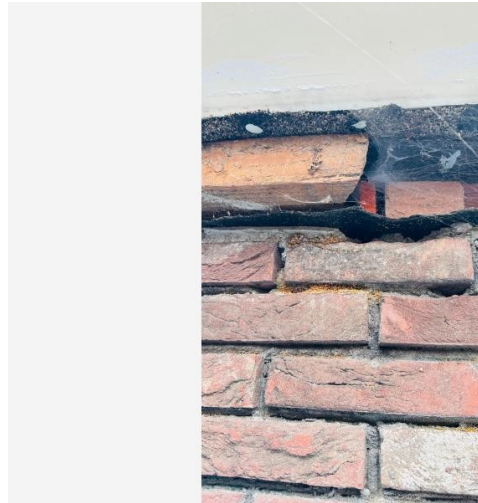
## Fiche 4: Plat dak roofing

Geen asbest

| # | Type | Referentie | Resultaat |
|---|---|---|---|
| 4.1 | Puntmonster | 3 | Geen asbest |

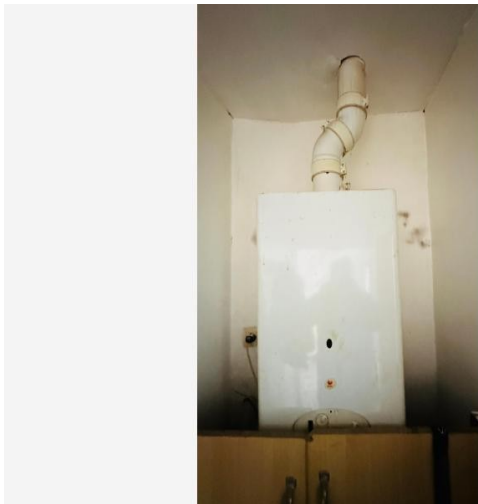
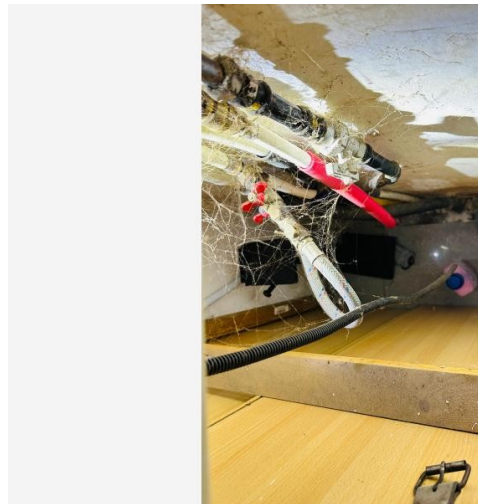
## Fiche 6: Materialen Stookketel

| Beschrijving | Notitie | Terug te vinden op plannen |
|---|---|---|
| Fiche 6: Materialen Stookketel | Visueel geen asbestverdachte materialen vastgesteld . Bij stookketels kunnen wel nog asbestverdachte materialen of pakkingen aanwezig zijn maar zijn niet visueel vast te stellen . | - |

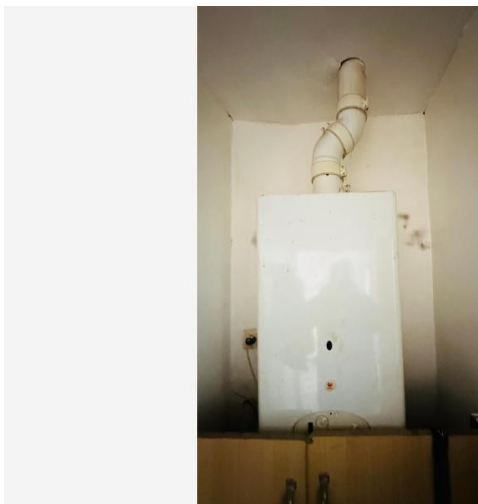
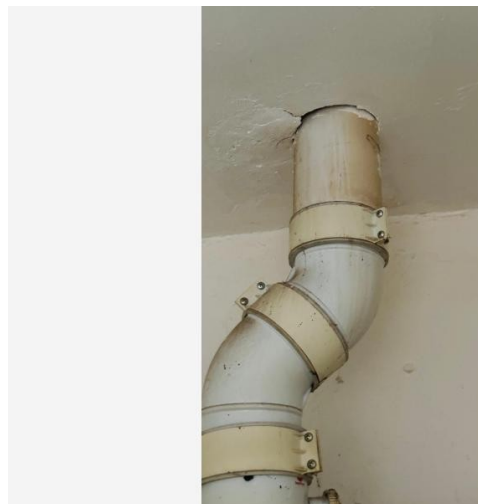
## Fiche 7: Materialen rookgaskanalen

| Beschrijving | Notitie | Terug te vinden op plannen |
|---|---|---|
| Fiche 7: Materialen rookgaskanalen | Visueel werden geen asbestverdachte rookgaskanalen vastgesteld aan de stookketel . | - |

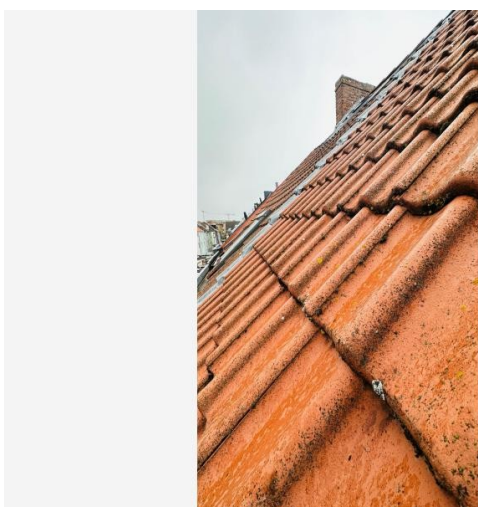
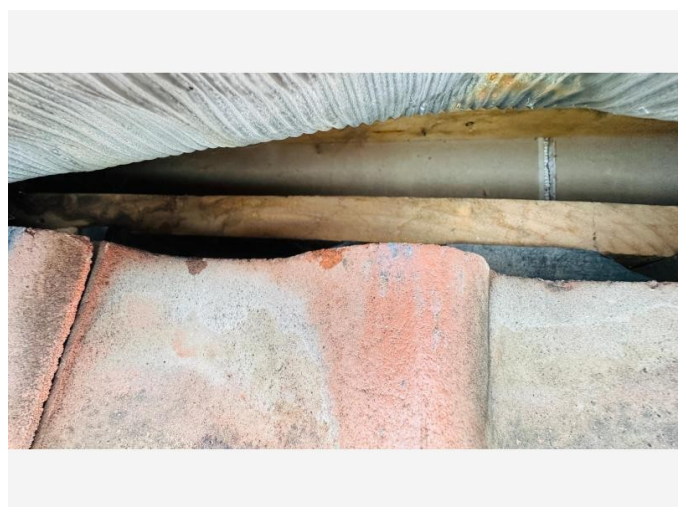
## Fiche 8: Inspectie onderdak

| Beschrijving | Notitie | Terug te vinden op plannen |
|---|---|---|
| Fiche 8: Inspectie onderdak | Onderdak bestaat uit bplex . | - |

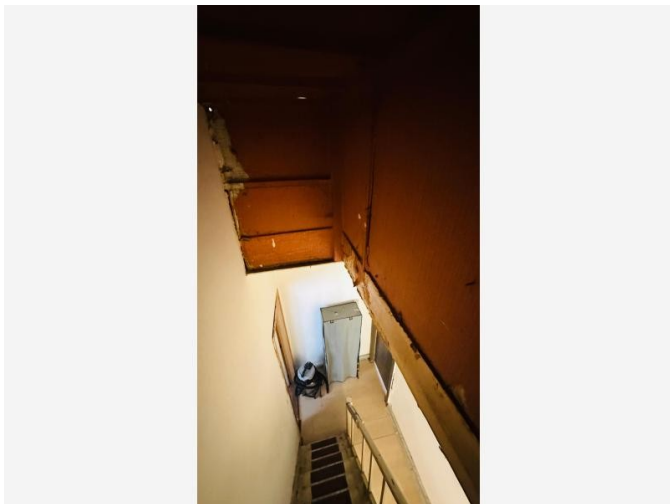
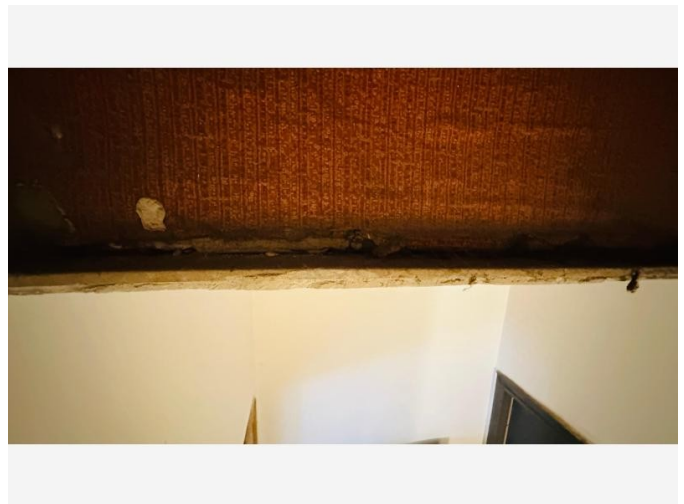
### Fiche 10: Geen pleister plafonds

| Beschrijving | Notitie | Terug te vinden op plannen |
|---|---|---|
| Fiche 10: Geen pleister plafonds | De verlaagde plafonds werden afgewerkt met een plamuur en/of verlaag, gipskartonplaten , hout , kunststof of andere panelen .Onderliggende lagen niet gekend . | Plan 1.2: Gelijkvloers<br>Plan 1.5: Verdieping +1<br>Plan 1.8: Dakverdieping |
