Asbestinventarisatetest

Paul Lebrunstraat 23, 3000 Leuven

Attestnummer : 20251116-000162.000

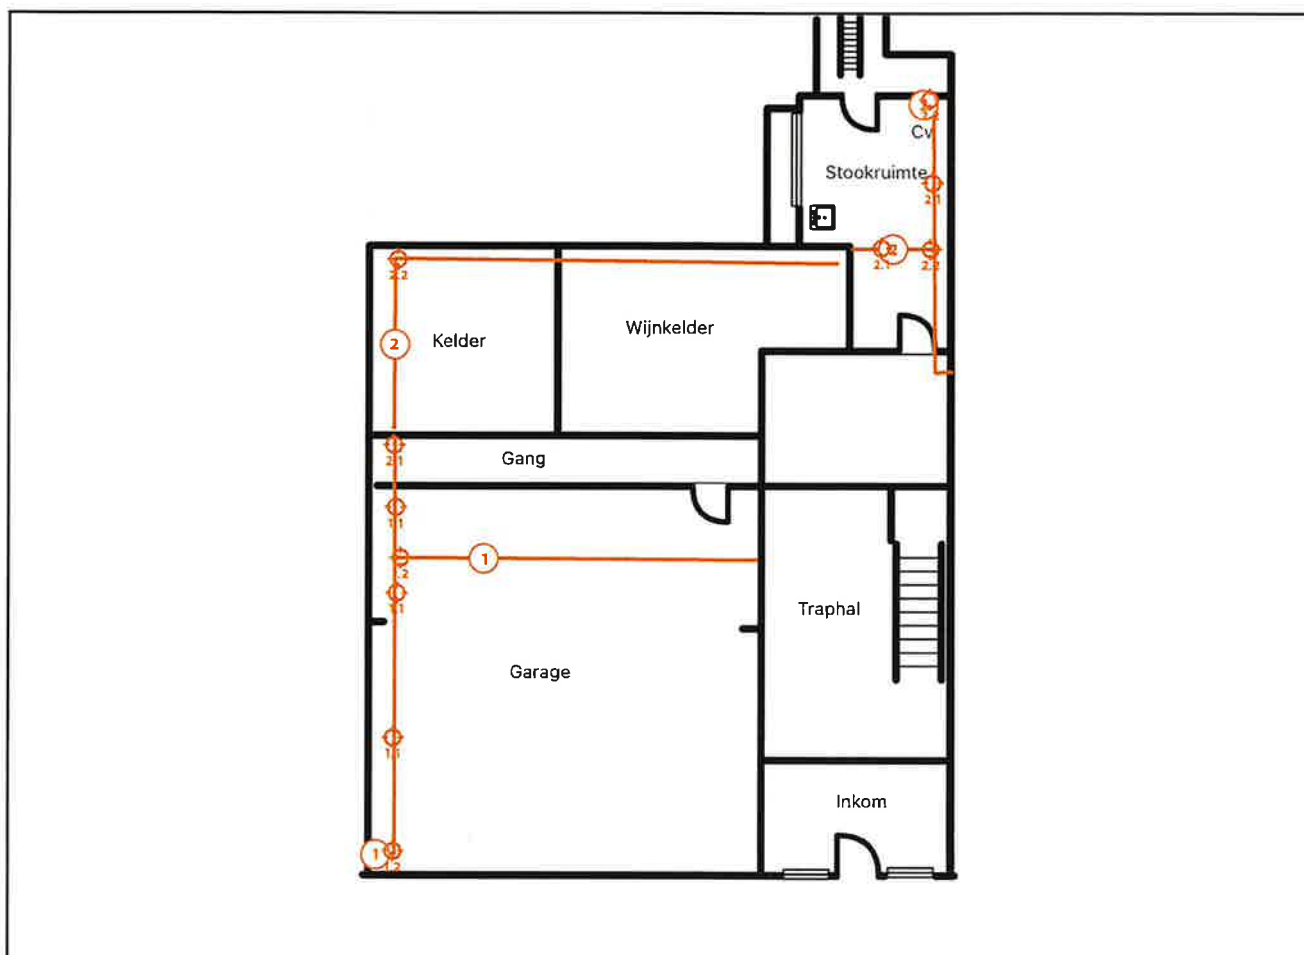
Plan 1.3: Hoofgebouw Plan V+0

Beschrijving	Type	Actie
1. Leidingisolatie (gips) garage	Asbestmateriaal	Verwijderen
1.1 Code: MM06 recht	Mengmonster	-
1.2 Code: MM07 bochten	Mengmonster	-
2. Leidingisolatie (gips) kelders	Asbestmateriaal	Verwijderen
2.1 Code: MM08 rechte stukken	Mengmonster	-
2.2 Code: MM09 bochten	Mengmonster	-

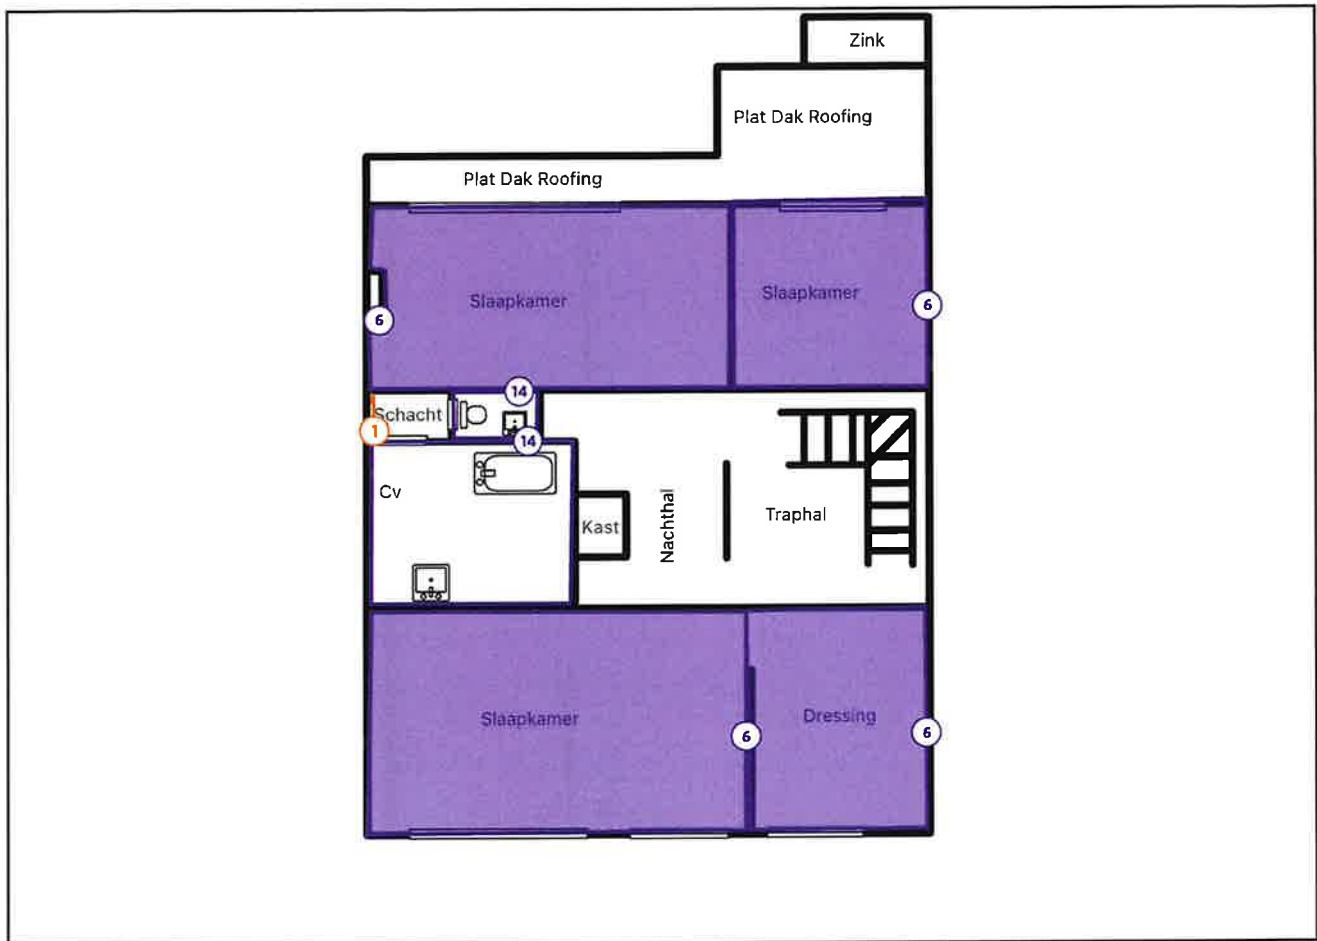
Plan 1.10: Hoofgebouw Plan V+2

Beschrijving	Type	Actie
1. Leidingisolatie (gips) garage	Asbestmateriaal	Verwijderen
6. Vloerzeil	Advies	-
14. Faiencetegels (lijm)	Advies	-

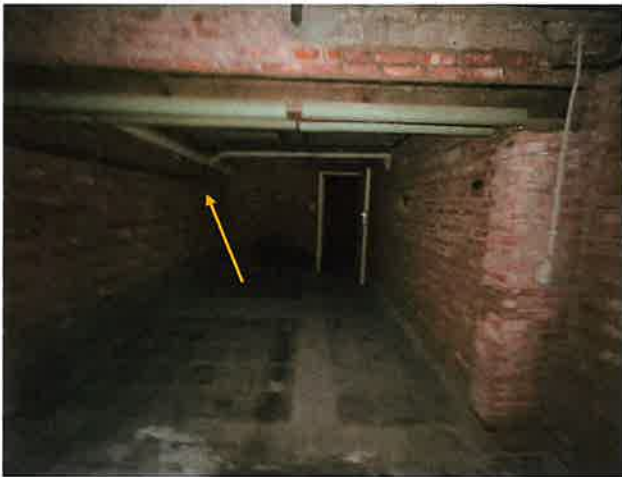
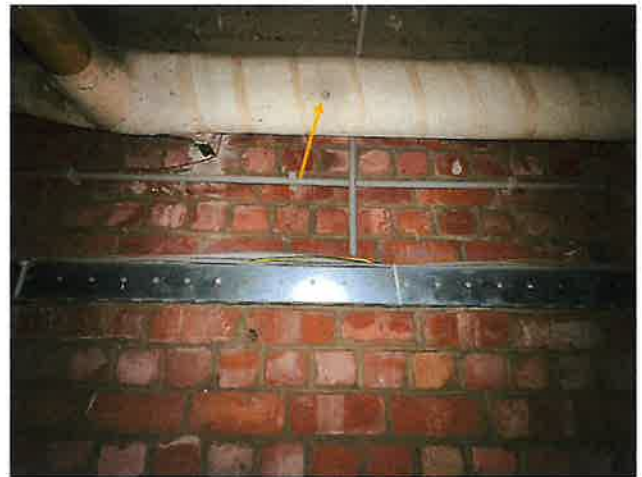
Fiche 1: Leidingisolatie (gips) garage

Het asbestmateriaal valt onder de mijlpaal van 2034.

Verhoogd materiaalarisico en/of verhoogde kans op vezelvrijgave

Gebondenheid	Categorie 2: niet-hechtgebonden met matrix
Asbestsoort (vezeltype)	Amfibool aanwezig, uitgezonderd crocidoliet
Asbestconcentratie	Hoog ($\geq 50\%$)
Afschermingsgraad van het gehele materiaal	Geheel of deels (ook) vrij aan de binnenlucht
Toestand van het materiaal	Licht beschadigd, licht verweerd. Intact calciumsilicaatmateriaal of categorie III 'gebondenheid'

#	Type	Referentie	Resultaat
1.1	Mengmonster	MM06 recht	Amosiet, Chrysotiel
1.2	Mengmonster	MM07 bochten	Amosiet, Chrysotiel

Beschrijving	Leidingisolatie (gips) garage
Omgeving	Binnen
Primaire drager	HVAC infrastructuur en uitrusting
Asbestmateriaal	In-situ afwerkingslagen - Thermische isolatie
Bindmiddel van asbestmateriaal	Gips - kalk
Gebondenheid op basis van bindmiddel	Niet-hechtgebonden
Hoeveelheid (lengte - omtrek - dikte - aantal)	<ul style="list-style-type: none">• 11,00 m - 40,00 cm - 2,00 cm - 1 stuk
Totaal volume	0,088 m ³
Eenvoudig bereikbaar	Ja
Bevestigingswijze	<ul style="list-style-type: none">• Verlijmd, ingegoten, versmeerd
Identificatiemethode	Een monstername door de asbestdeskundige met laboanalyse door een asbestlabo.
Destructieve handeling voor identificatie	Nee
Opmerking	De hoeveelheid is een zo nauwkeurig mogelijke opmeting. Hieraan kunnen evenwel geen rechten worden ontleend. Rechte stukken en bochten worden waar mogelijk apart bemonsterd.

- Verwijder dit asbestmateriaal zo snel mogelijk. Volg de toestand goed op.

- Hermetische zone (erkend asbestverwijderaars)
Deze toepassing kan enkel door een erkende asbestverwijderaars via de methodiek van hermetische zone verwijderd worden omdat verwijdering via de methodiek van eenvoudige handelingen en/of couveusezakmethode niet mogelijk is; en er automatisch een verhoogd risico op vrijgave van asbestvezels (max. concentratie 0,01 vezels/cm - CODEX Art. VI.3-54) ontstaat. (Bron: CODEX - Art. VI.3-61.- par 1.)

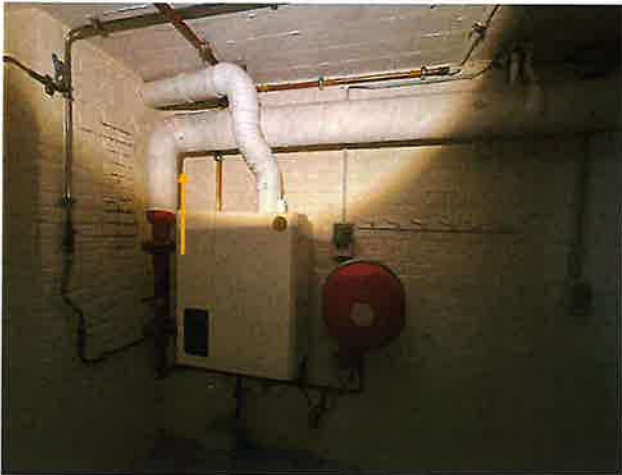
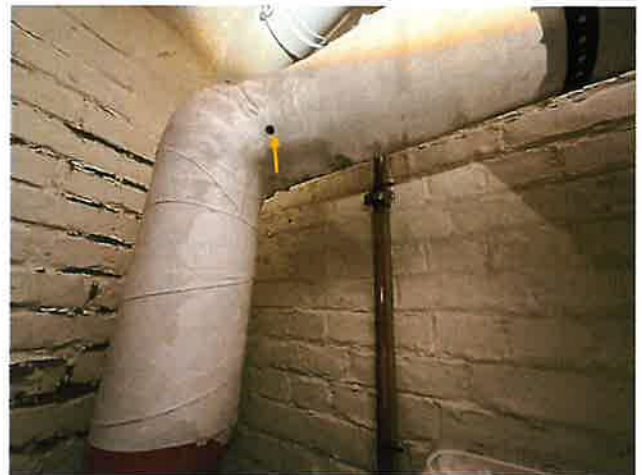
Het asbestmateriaal valt onder de mijlpaal van 2034.

Verhoogd materiaalrisico en/of verhoogde kans op vezelvrijgave

Gebondenheid	Categorie 2: niet-hechtgebonden met matrix
Asbestsoort (vezeltype)	Amfibool aanwezig, uitgezonderd crocidoliet
Asbestconcentratie	Hoog ($\geq 50\%$)
Afschermingsgraad van het gehele materiaal	Geheel of deels (ook) vrij aan de binnenlucht
Toestand van het materiaal	Licht beschadigd, licht verweerd. Intact calciumsilicaatmateriaal of categorie III 'gebondenheid'

#	Type	Referentie	Resultaat
2.1	Mengmonster	MM08 rechte stukken	Amosiet, Chrysotiel
2.2	Mengmonster	MM09 bochten	Amosiet, Chrysotiel

Beschrijving	Leidingisolatie (gips) kelders
Omgeving	Binnen
Primaire drager	HVAC infrastructuur en uitrusting
Asbestmateriaal	In-situ afwerkingslagen - Thermische isolatie
Bindmiddel van asbestmateriaal	Gips - kalk
Gebondenheid op basis van bindmiddel	Niet-hechtgebonden
Hoeveelheid (lengte - omtrek - dikte - aantal)	<ul style="list-style-type: none">• 11,00 m - 40,00 cm - 2,00 cm - 1 stuk
Totaal volume	0,088 m ³
Eenvoudig bereikbaar	Ja
Bevestigingswijze	<ul style="list-style-type: none">• Verlijmd, ingegoten, versmeerd
Identificatiemethode	Een monstername door de asbestdeskundige met laboanalyse door een asbestlabo.
Destructieve handeling voor identificatie	Nee
Opmerking	De hoeveelheid is een zo nauwkeurig mogelijke opmeting. Hieraan kunnen evenwel geen rechten worden ontleend. Rechte stukken en bochten worden waar mogelijk apart bemonsterd.

- Verwijder dit asbestmateriaal zo snel mogelijk. Volg de toestand goed op.

- Hermetische zone (erkend asbestverwijderaar)
Deze toepassing kan enkel door een erkende asbestverwijderaar via de methodiek van hermetische zone verwijderd worden omdat verwijdering via de methodiek van eenvoudige handelingen en/of couveusezakmethode niet mogelijk is; en er automatisch een verhoogd risico op vrijgave van asbestvezels (max. concentratie 0,01 vezels/cm - CODEX Art. VI.3-54) ontstaat. (Bron: CODEX - Art. VI.3-61.- par 1.)
