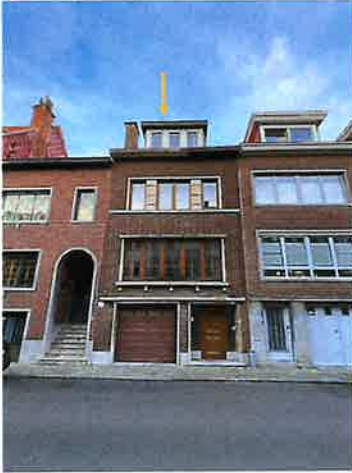
Tijdelijke beperking

Reden: Het te onderzoeken materiaal situeert zich hoger dan 3,50 m te rekenen vanaf een veilige ondergrond

Uitleg van de asbestdeskundige: De dakbedekking van de dakkapel kan niet onderzocht worden. De toepassing is niet waarneembaar. Toepassingen hoger dan 3,5m vanaf een veilige ondergrond hoeven in het kader van attest voor verkoop of schenking niet onderzocht te worden.

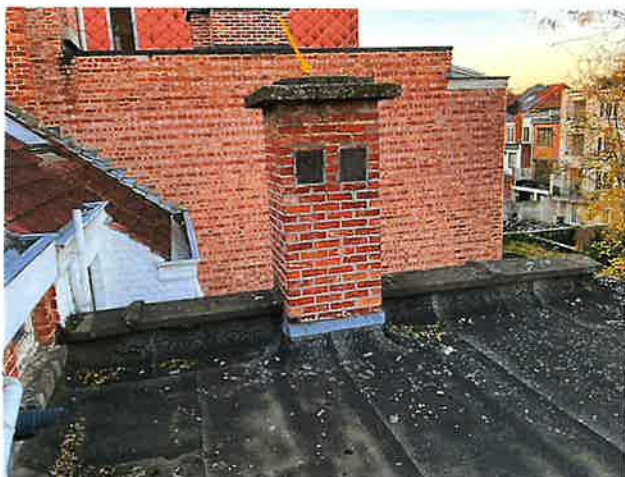
Fiche 4: Schouwen

Tijdelijke beperking

Reden: Het te onderzoeken materiaal situeert zich hoger dan 3,50 m te rekenen vanaf een veilige ondergrond

Uitleg van de asbestdeskundige: De schouwen bevatten binnenin mogelijk een asbestcement rookgaskanaal. Laat dit onderzoeken bij eventuele werken.

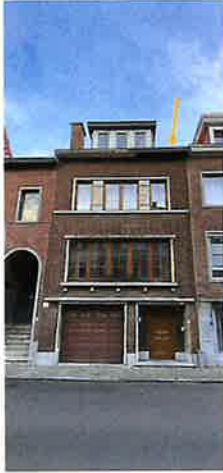
Tijdelijke beperking

Reden: Het te onderzoeken materiaal situeert zich hoger dan 3,50 m te rekenen vanaf een veilige ondergrond

Uitleg van de asbestdeskundige: In het kader van een asbestattest voor overdracht (verkoop, schenking), hoeven toepassingen die zich hoger dan 3,5m vanaf een veilige ondergrond situeren, niet onderzocht te worden.

Het is niet duidelijk of het onderdak aan de straatkant niet-asbestverdacht is.

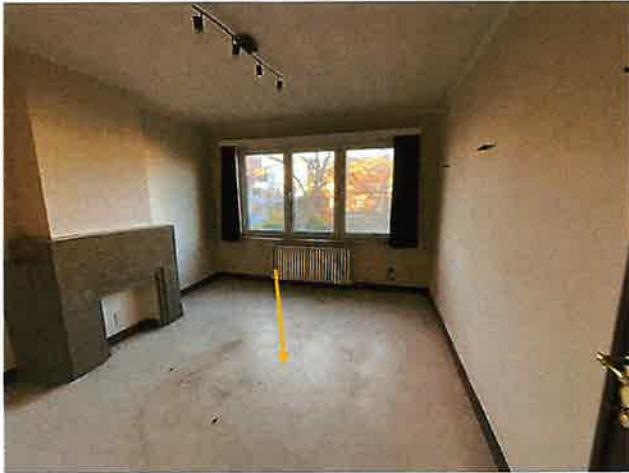
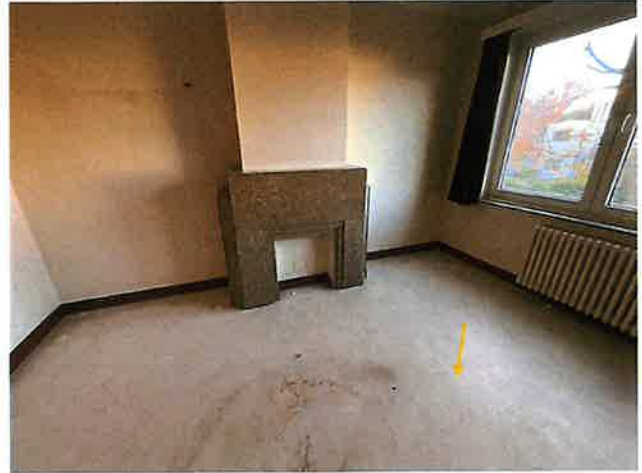
Fiche 6: Vloerzeil

Niet-asbestverdacht vloerzeil op de slaapkamers.

De asbestdeskundige beoordeelt het materiaal als niet-asbestverdacht.

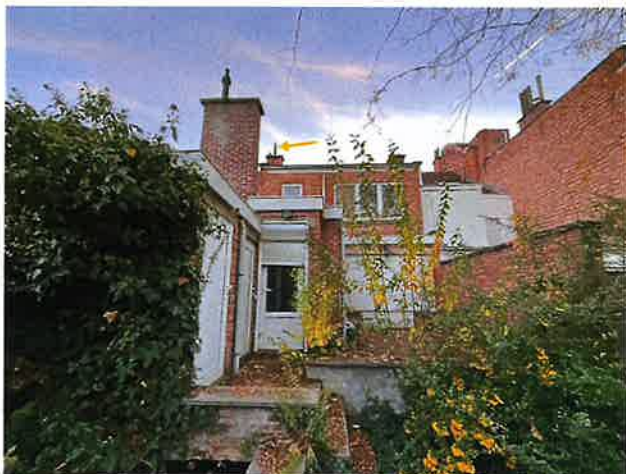
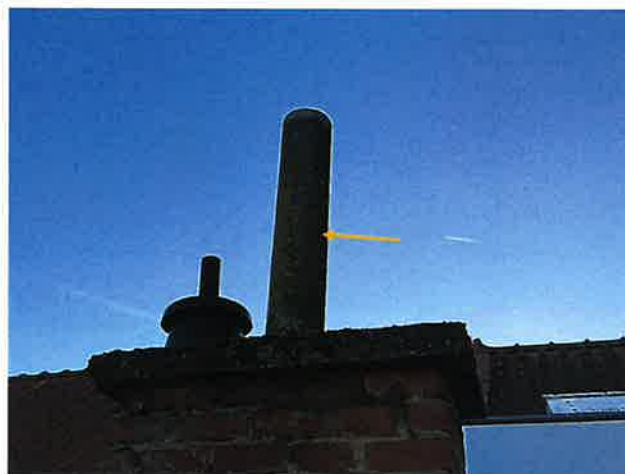
Fiche 7: Schouw/rookgaskanaal (buren)

Het rookgaskanaal (asbestverdacht en waarneembaar) behoort tot de eigendom van de buren.

Beoordeling op basis van expertise met een vaststelling door de asbestdeskundige.

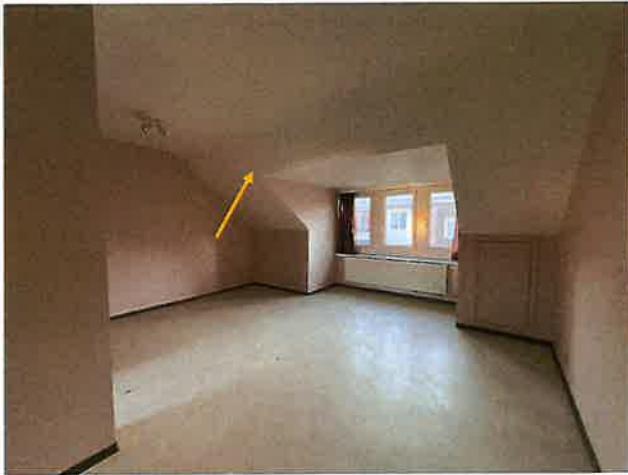
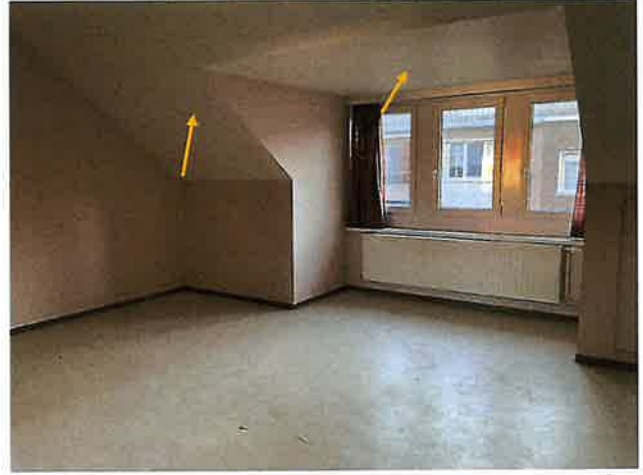
Fiche 8: Plafonds bestaande uit voorzetpanelen

De plafonds werden afgewerkt met niet-asbestverdachte voorzetpanelen die inspectie van de bedekte structuur (opbouw, pleisterwerk) verhinderen. Er werd geen nader onderzoek gedaan naar mogelijks achterliggende asbestverdachte materialen, daar deze buiten de scope van huidig, niet-destructief asbestattest valt.

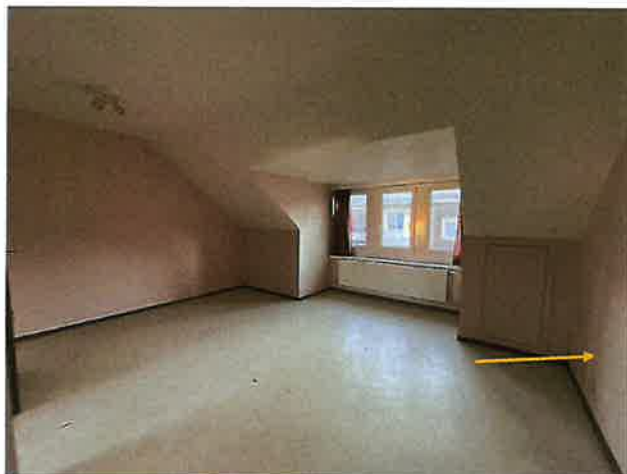
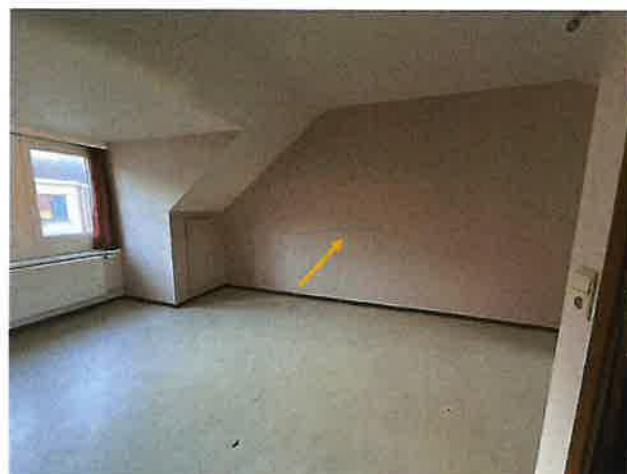
Fiche 9: Muren bestaande uit voorzetpanelen

De muren werden afgewerkt met niet-asbestverdachte voorzetpanelen die inspectie van de bedekte structuur (opbouw, pleisterwerk) verhinderen. Er werd geen nader onderzoek gedaan naar mogelijks achterliggende asbestverdachte materialen, daar deze buiten de scope van huidig, niet-destructief asbestattest valt.

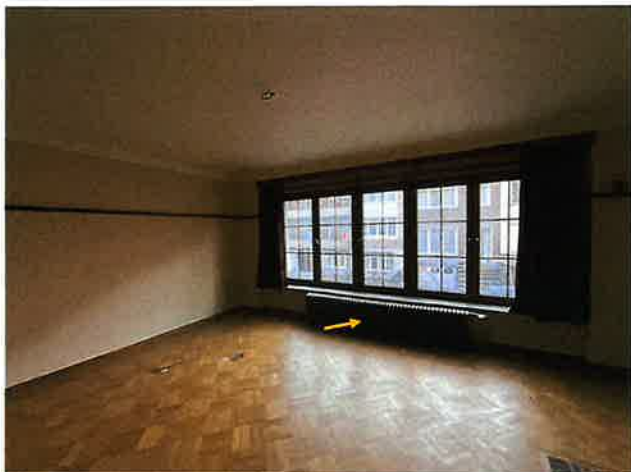
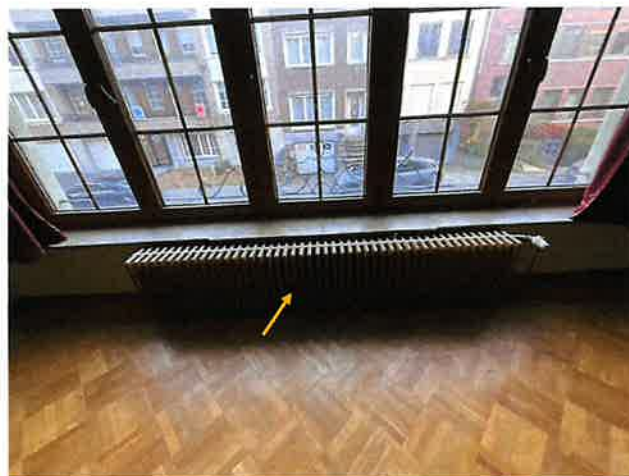
Fiche 10: Oude radiatoren

De radiatoren bevatten mogelijk asbesthoudende pakkingen en/of elementen. Laat ze onderzoeken bij onderhoud of vervanging.

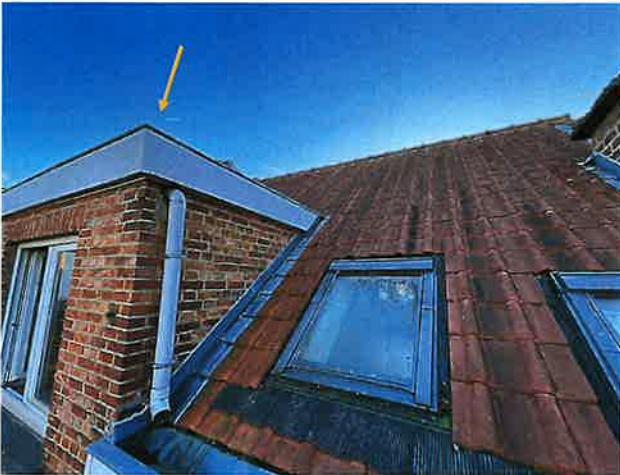
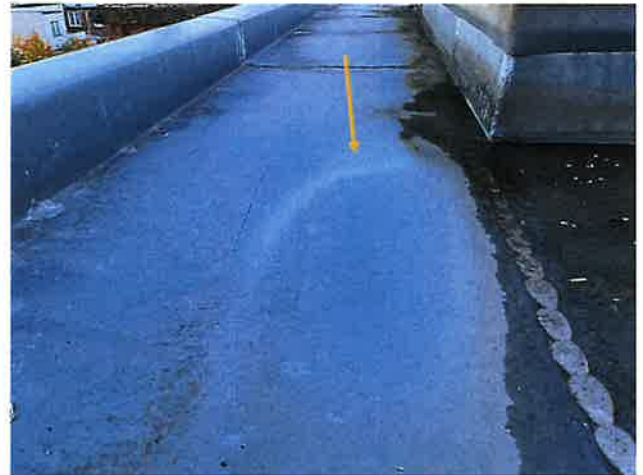
Fiche 11: Plat dak zink

De platte daken van de dakkapel achteraan en van de wc en berging bestaan uit zink (geen asbest).

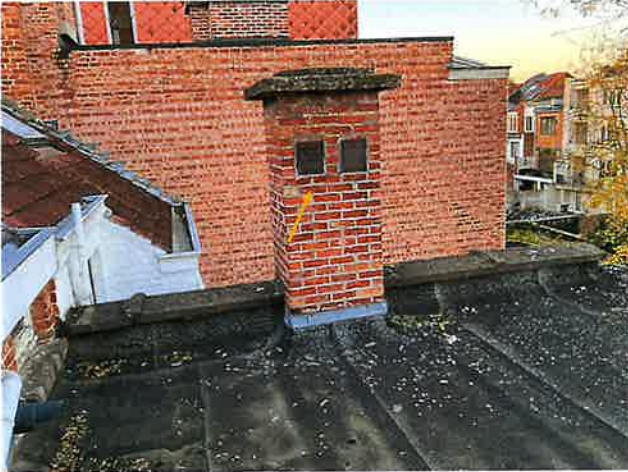
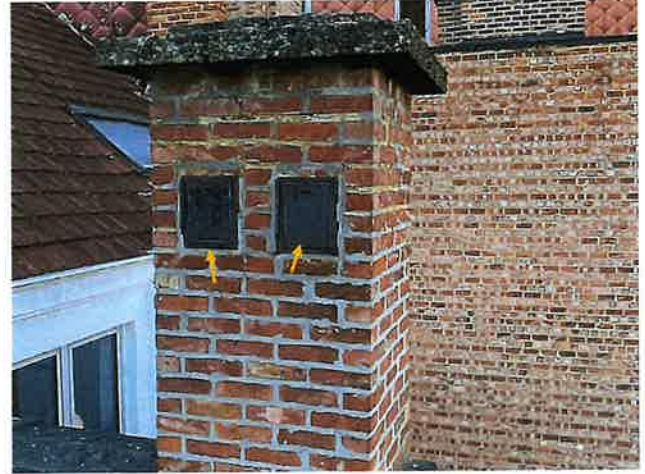
Fiche 12: Roetluikjes

De roetluikjes zijn niet-asbestverdacht.

Het inspectieluik op het platte dak op V+1 bestaat uit beton (geen asbest).

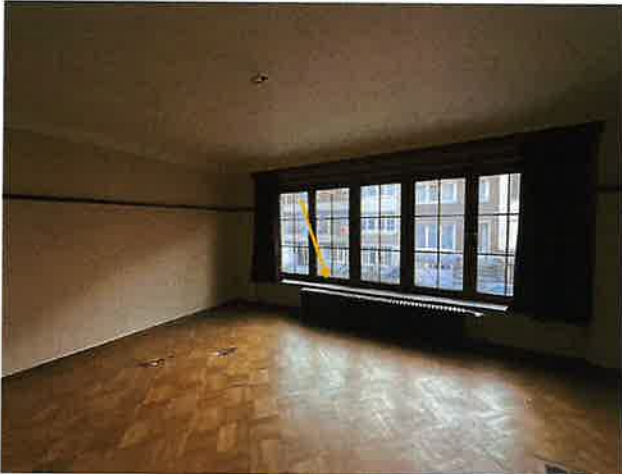
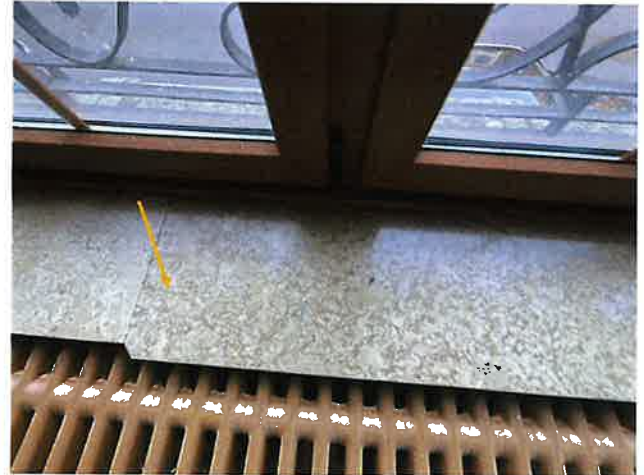
Fiche 13: Venstertabletten

De venstertabletten zijn van natuursteen of andere niet-asbestverdachte materialen.

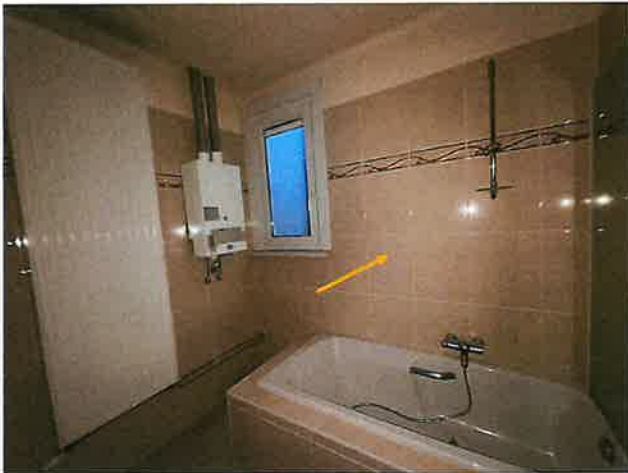
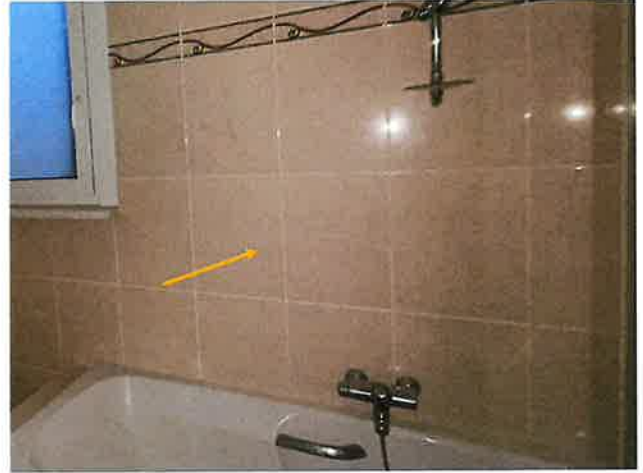
Fiche 14: Faiencetegels (lijm)

Bij renovatie tegels van de badkamer, Wc's en keuken, eerst staalname van de tegellijm. Tegellijm/ cementering kan asbesthoudend zijn. Binnenwanden en/of plafonds afgewerkt met een intacte laag faiencetegels zonder zichtbare beschadigingen. Inspectie van de onderliggende lijmlaag is niet mogelijk zonder uitbreiding naar een destructief onderzoek.

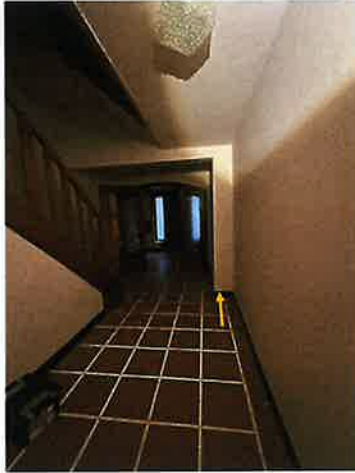
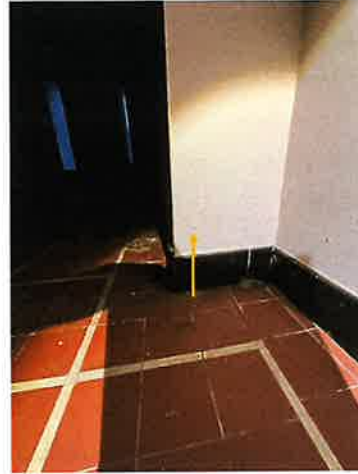
Fiche 15: Pleisterwerk wanden

Geen asbest

#	Type	Referentie	Resultaat
15.1	Mengmonster	MM01	Geen asbest

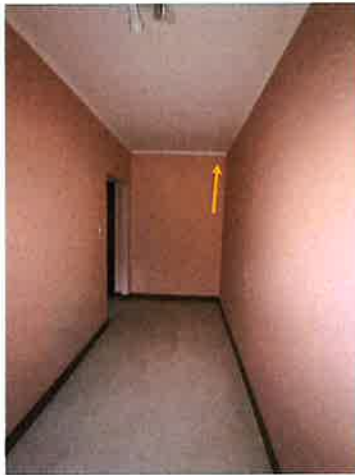
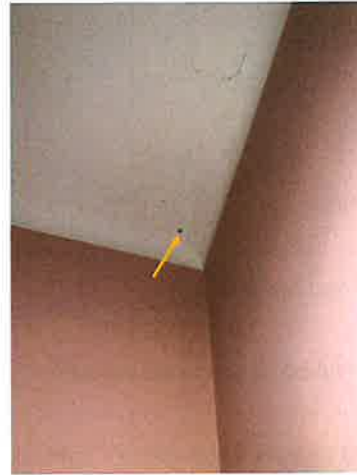
Fiche 16: Pleisterwerk plafonds

Geen asbest

#	Type	Referentie	Resultaat
16.1	Mengmonster	MM02	Geen asbest

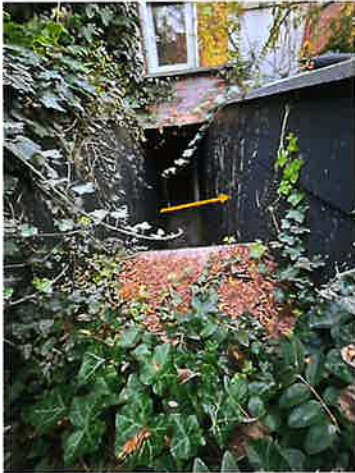
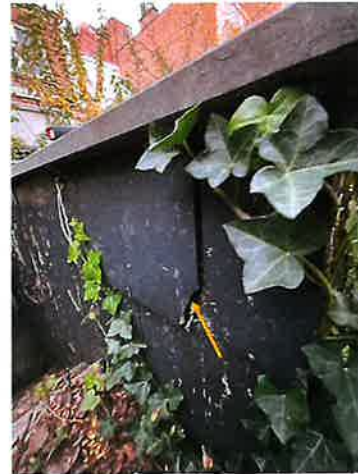
Fiche 17: Gevel met leien

Geen asbest

#	Type	Referentie	Resultaat
17.1	Puntmonster	MM03	Geen asbest

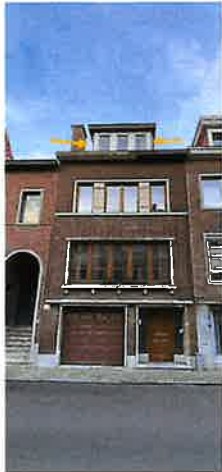
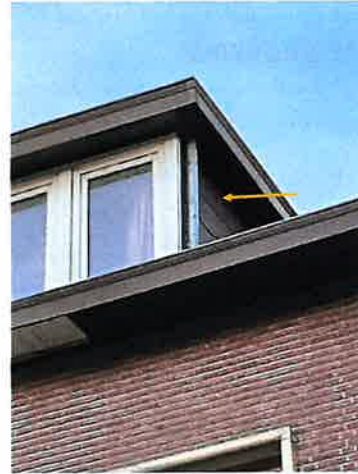
Fiche 18: Dak bestaande uit leien

Geen asbest

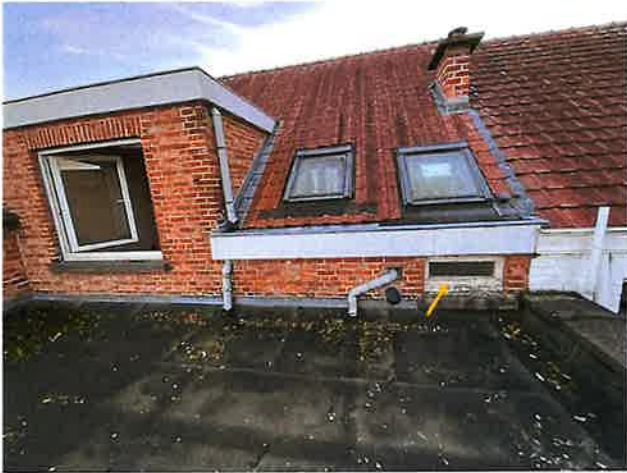
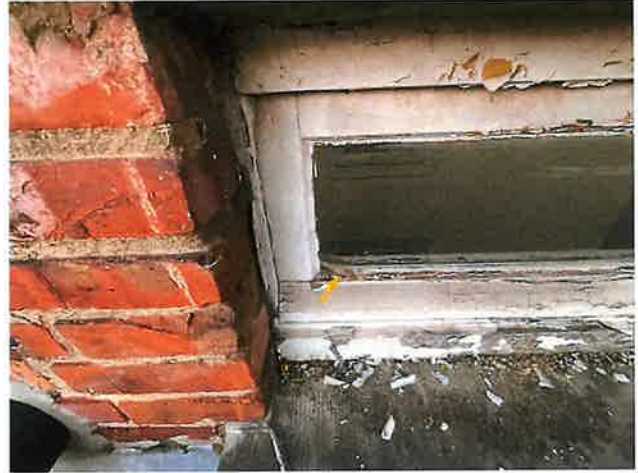
Fiche 19: Mastiek houten raam

Geen asbest

#	Type	Referentie	Resultaat
19.1	Puntmonster	MM05	Geen asbest

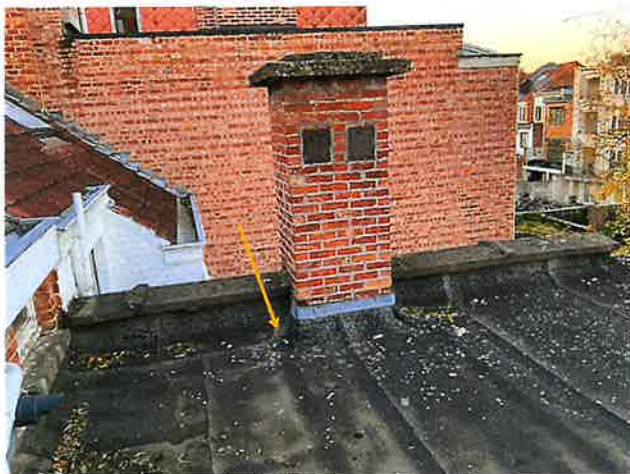
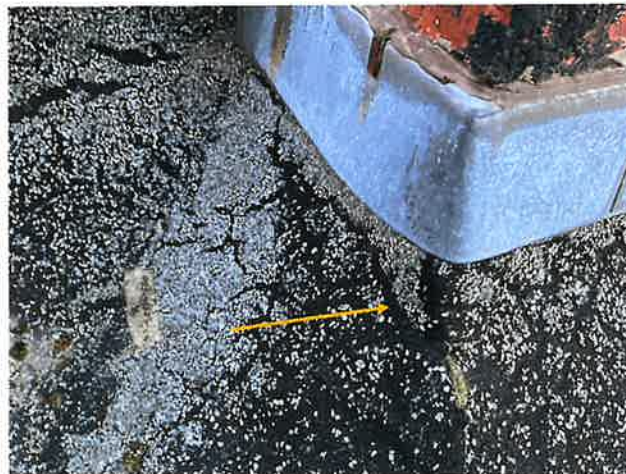
Fiche 20: Roofing

Geen asbest

#	Type	Referentie	Resultaat
20.1	Puntmonster	MM04	Geen asbest
