# Asbestinventarisatattest

Eikestraat 105, 3080 Tervuren  
Gemeenschappelijke delen

Attestnummer : 20260530-000148.000

Uitgegeven op : 30.05.2026

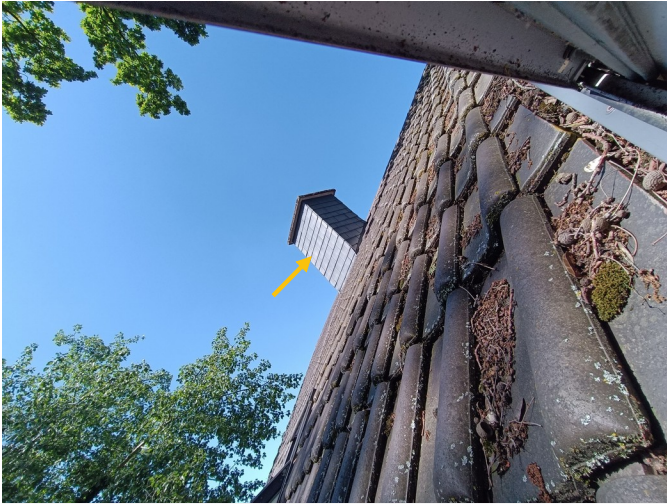
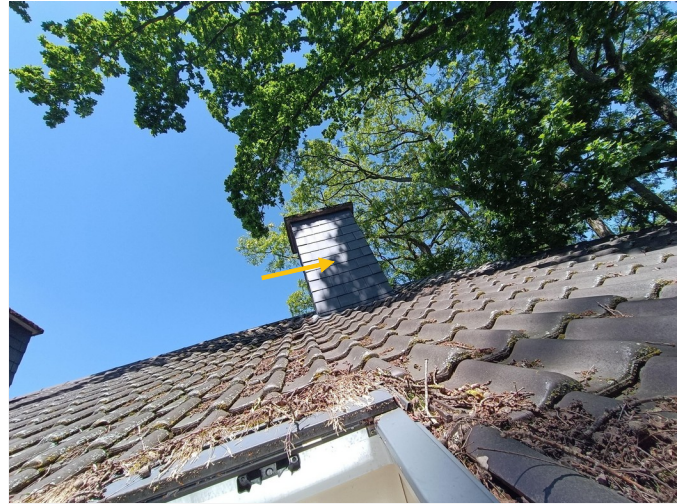
# Fiche 1: Gevellei schouwen (zonder staalname > 3,5m hoog, maar zichtbaar)

Asbestmateriaal

Het asbestmateriaal valt onder de mijlpaal van 2034.

| Eindbeoordeling materiaalrisico | Laag materiaalrisico en/of verlaagde kans op vezelvrijgave |

| Asbestsoort (vezeltype) | Crocidoliet aanwezig |
| Asbestconcentratie | Laag (< 50%) |
| Toestand van het materiaal | Licht beschadigd, licht verweerd. Intacte calciumsilicaatplaat of materiaal met categorie 3-gebondenheid |

| Beschrijving | Gevellei schouwen (zonder staalname > 3,5m hoog, maar zichtbaar) |
| Asbestmateriaal | Dak- en gevelbekleding - Lei, shingle |
| Identificatiemethode | <p>De asbestdeskundige beoordeelt het materiaal als asbestverdacht en dus asbesthoudend, en dit zonder monstername.</p> <p>Motivatie: Er is een onderzoeksbeperking die monstername verhindert; De ruimte of het materiaal bevindt zich hoger dan 3,5 meter vanaf een vaste ondergrond.</p> |
| Opmerking | <p>De leien waren niet bereikbaar ( hoogte &gt; 3,50m) en er kon bijgevolg geen staal genomen worden om uit te sluiten dat deze asbestverdachte toepassing niet-asbesthoudend is. Het is aangewezen om bijkomend onderzoek uit te voeren bij renovatiewerken. Er kan een stelling geplaatst worden .</p> <p>De vermelde oppervlaktes, diktes en volumes betreffen een beredeneerde schatting. Er worden geen rechten verleend aan deze oppervlaktes/diktes/volumes.</p> |

Verwijderen

- Verwijder dit asbestmateriaal zo snel mogelijk. Volg de toestand goed op.
- Hemelwater dat afspoelt van asbestcement daken of gevels kan asbestdeeltjes bevatten. Gebruik het enkel voor gesloten circuits (bv. spoelen toiletten). Reinig na het vervangen van het dak of de gevel de dakgoten en regenwaterput of -ton om asbesthoudend sediment of slib te verwijderen
- Voer bijkomende staalname(s) uit.

- Eenvoudige handelingen: mag via doe-het-zelf of door werknemer(s) met opleidingsattest eenvoudige handelingen  
EH via doe-het zelf

Standaard dragen van de nodige wegwerp beschermingsmiddelen FFP 3 masker , handschoenen en tyvec CAT III type 5-6 , afwasbaar schoeisel Indien mogelijk de ondervloer afdekken , leien voorzichtig verwijderen, extra fixeren, niet breken , niet gooien, onmiddellijk verpakken of voorzichtig in container met asbest bag plaatsen. Voldoende benevelen/bevochtigen tijdens de duur van de werken. Gebruik geen stortkokers. Voor

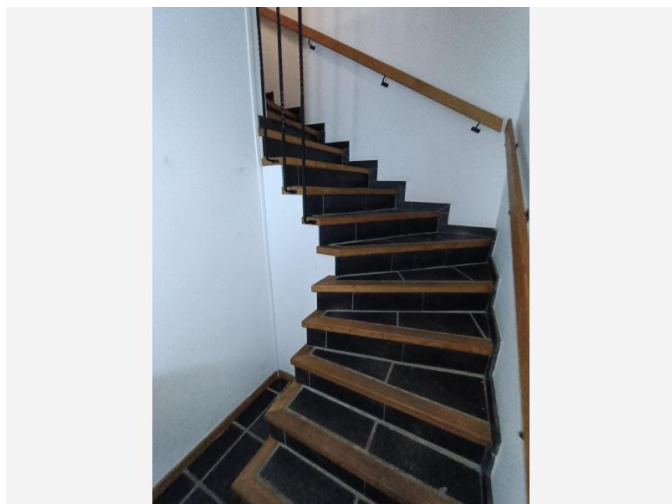
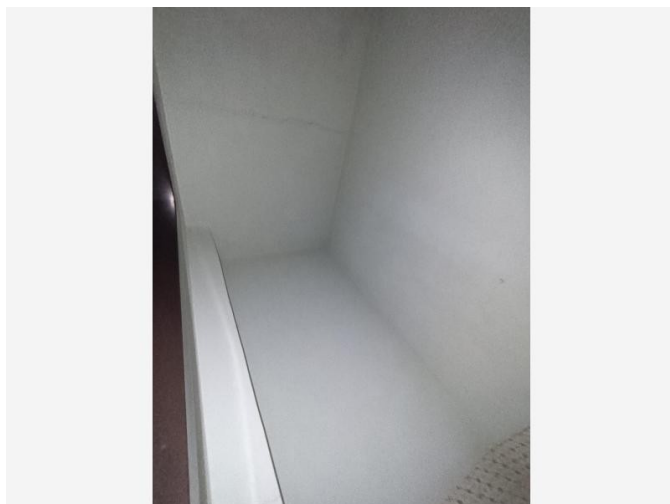
Plafonds zijn afgewerkt met valse plafonds in plaatmateriaal (gipsplaten). Het is niet duidelijk of er pleisterwerk of ander verdacht asbestmateriaal aanwezig is achter / op deze valse plafonds, het is aangewezen om bijkomend onderzoek uit te voeren bij werken. Zonder destructieve handeling is het niet mogelijk om na te gaan of er asbesthoudende materialen aanwezig zijn achter de plafond afwerking. Als bij sloop of renovatie blijkt dat er achter deze plafonds nog pleisterwerk of asbest verdachte toepassingen aanwezig zijn, moet dit bemonsterd worden.

| Basis voor advies | De asbestdeskundige beoordeelt het materiaal als niet-asbestverdacht. |

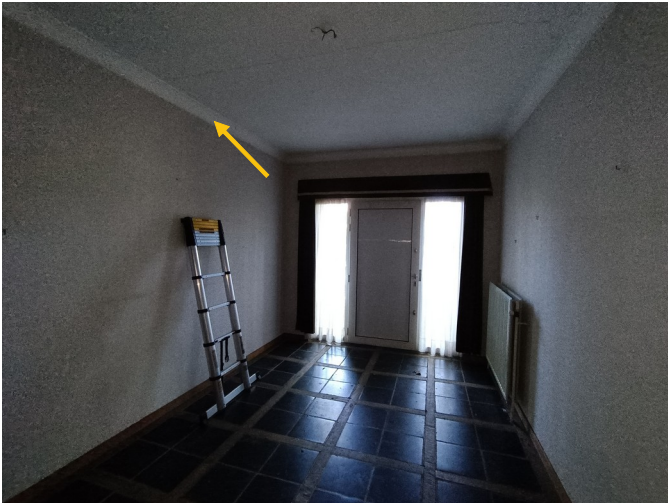
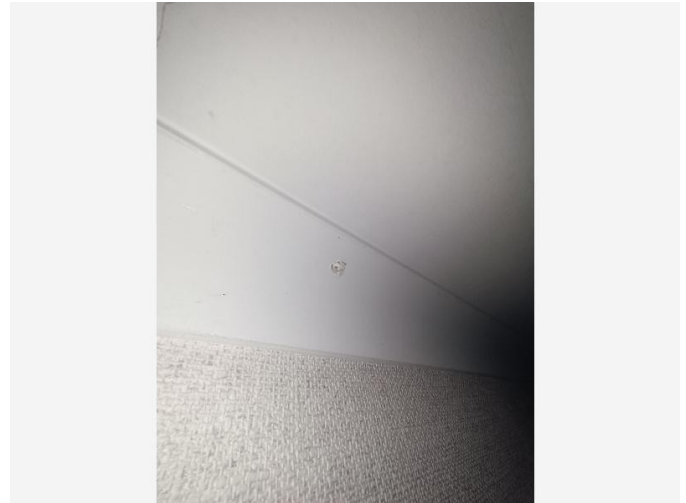
## Fiche 3: Sierlijsten

Geen asbest

| # | Type | Referentie | Resultaat |
|---|---|---|---|
| 3.1 | Puntmonster | 2 | Geen asbest |

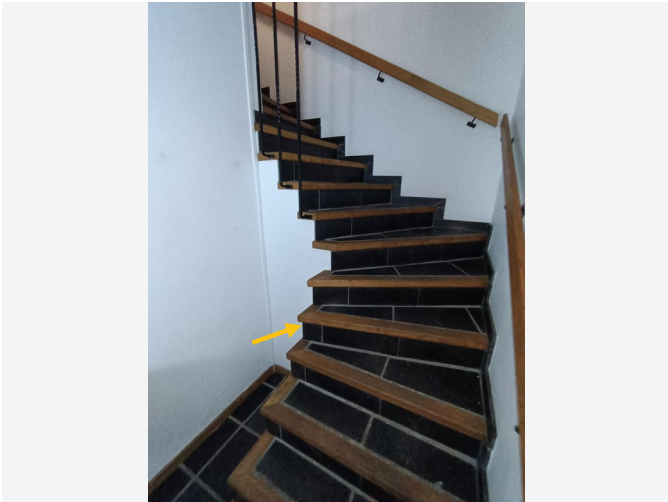
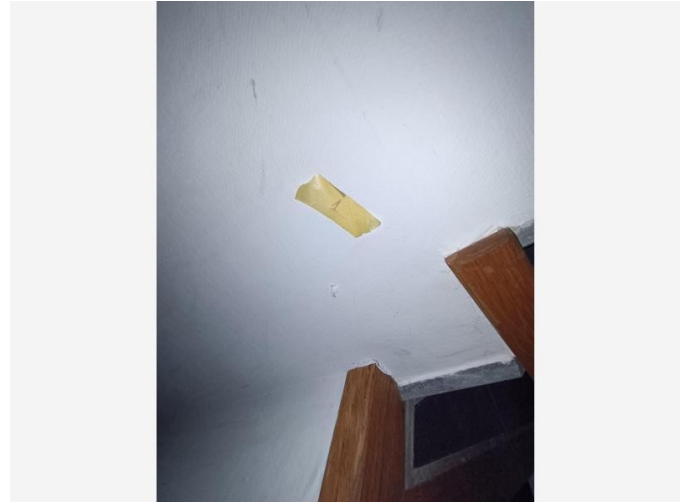
## Fiche 4: Pleisterwerk gang (gemeenschappelijk gebruikte delen)

Geen asbest

| # | Type | Referentie | Resultaat |
|---|---|---|---|
| 4.1 | Mengmonster | 1 | Geen asbest |

| Opmerking | <p>Volgens het inspectieprotocol is een monstername van het pleisterwerk verplicht om dit te identificeren als niet-asbesthoudend.</p> <p>Locatie staalnames: traphal: muur: gelijkvloers / plafond: gelijkvloers / onderkant trap: pleister aanwezig</p> <p>De vermelde oppervlaktes en volumes betreffen een beredeneerde schatting. Er worden geen rechten verleend aan deze oppervlaktes/volumes. De dikte is een schatting die voorkomt uit de monsterplaatsen en is daarom niet altijd representatief.</p> |

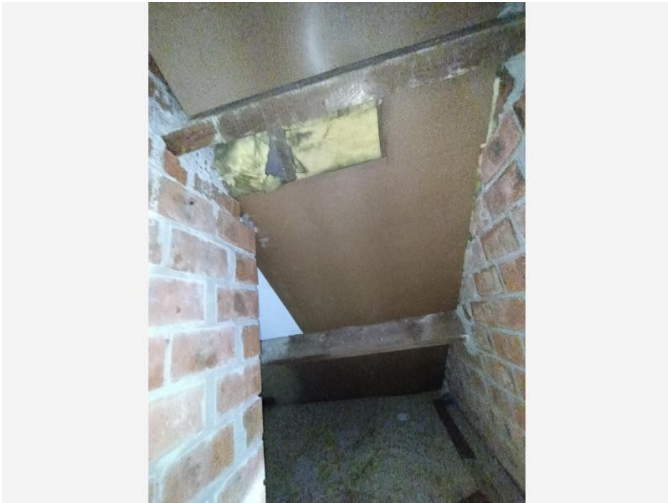
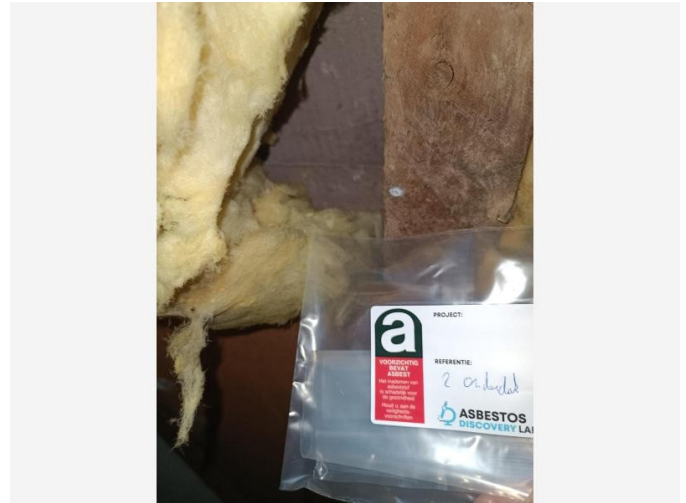
## Fiche 5: Onderdak

Geen asbest

| Identificatiemethode | De asbestdeskundige gebruikt een bestaande laboanalyse als bewijsdocument met bevestiging door vaststelling en expertise. |
| Opmerking | <p>De vermelde oppervlaktes, diktes en volumes betreffen een beredeneerde schatting. Er worden geen rechten verleend aan deze oppervlaktes/diktes/volumes.</p> <p>Deze handeling is een steekproef, er is geen garantie dat het volledige dak met éénzelfde materiaal is opgebouwd. Dit kan enkel via destructief onderzoek vastgesteld worden.</p> |

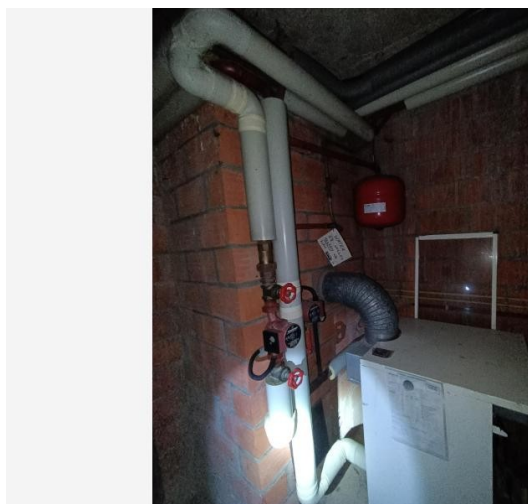
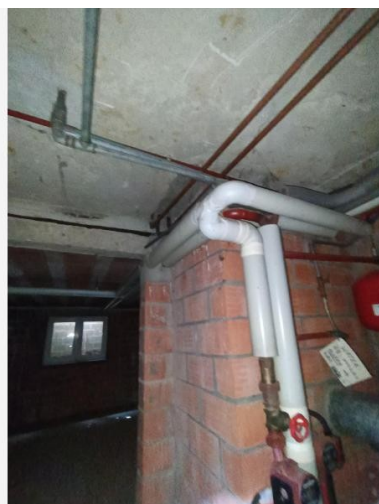
### Fiche 6: Thermaflex/Armaflex leidingisolatie

| Beschrijving | Notitie | Terug te vinden op plannen |
|---|---|---|
| Fiche 6: Thermaflex/Armaflex leidingisolatie | Deze leidingisolatie bestaat uit polyolefine-schuim en bevat geen asbest verdacht materiaal. | - |

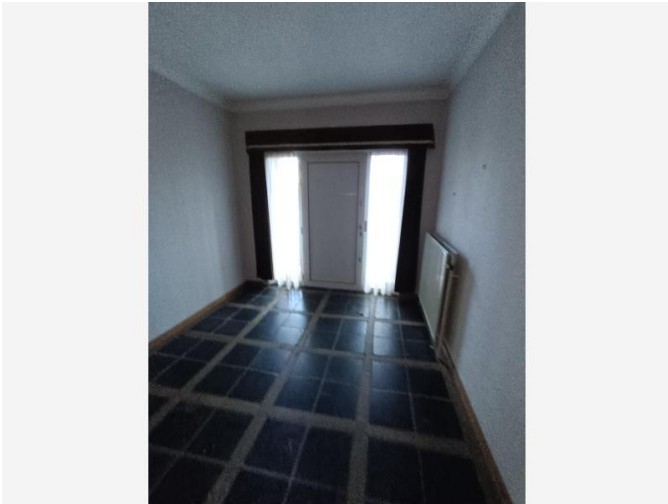
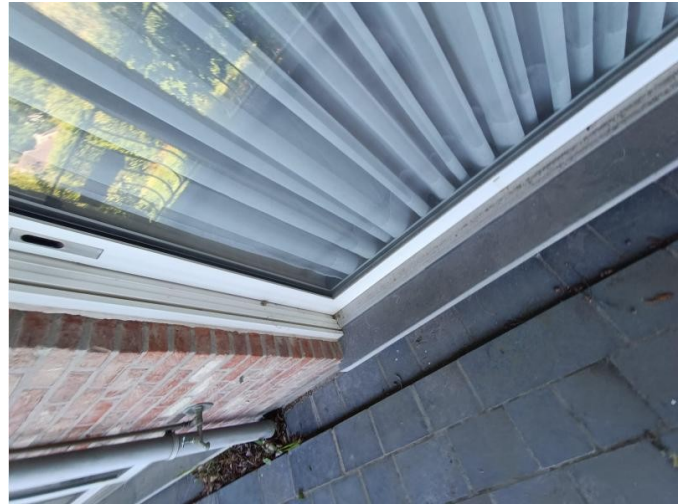
## Fiche 7: Kit niet verdacht (visueel vastgesteld)

| Beschrijving | Notitie | Terug te vinden op plannen |
|---|---|---|
| Fiche 7: Kit niet verdacht (visueel vastgesteld) | De gebruikte siliconen kit is niet asbestverdacht | Plan 1.4: Gelijkvloers |

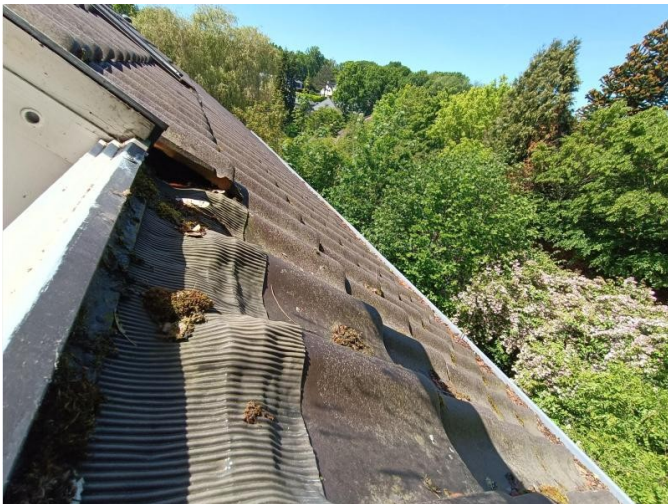
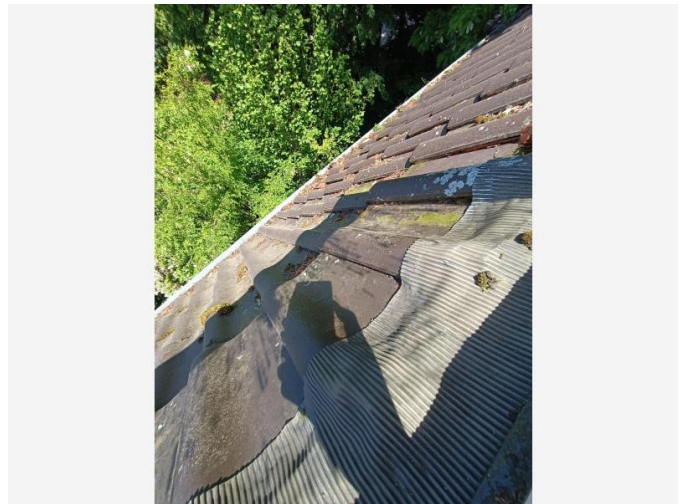
## Fiche 8: Dakbedekking niet verdacht.

| Beschrijving | Notitie | Terug te vinden op plannen |
|---|---|---|
| Fiche 8: Dakbedekking niet verdacht. | De dakbedekking wordt gecontroleerd. deze bestaat uit dakpannen en bevat geen asbest verdachte materialen. | Plan 1.7: Hoofdgebouw dak |

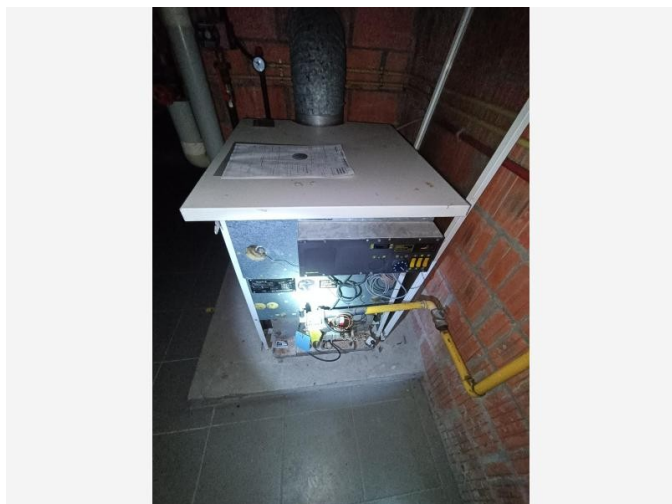
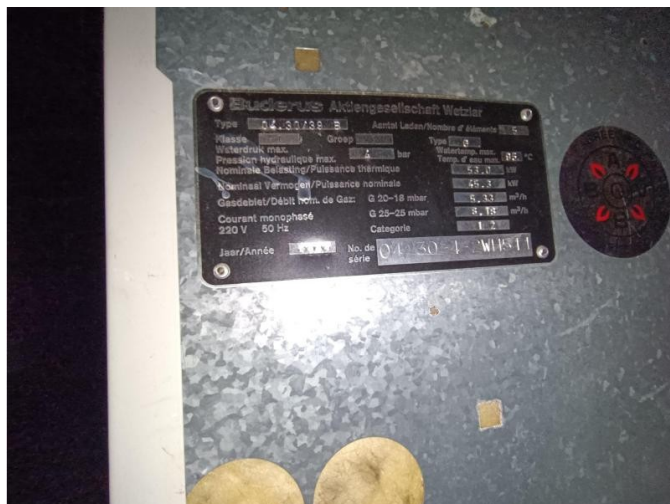
### Fiche 9: cv geen info te vinden over het toestel

| Beschrijving | Notitie | Terug te vinden op plannen |
|---|---|---|
| Fiche 9: cv geen info te vinden over het toestel | er is geen informatie te vinden van de cv-ketel.<br><br>laat deze controleren door een erkende firma. | Plan 1.1: Kelder |

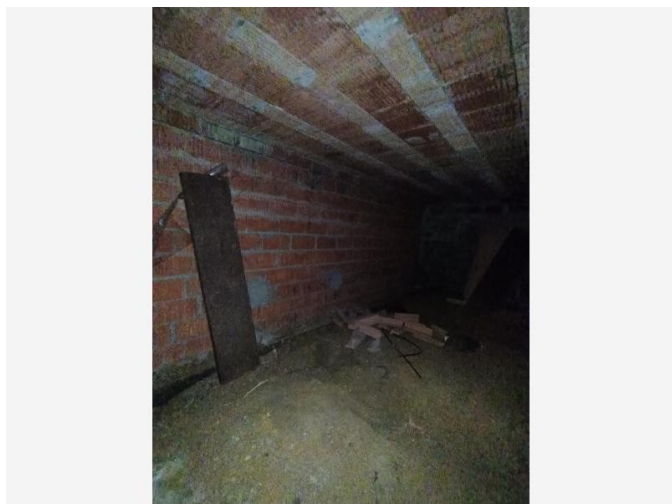
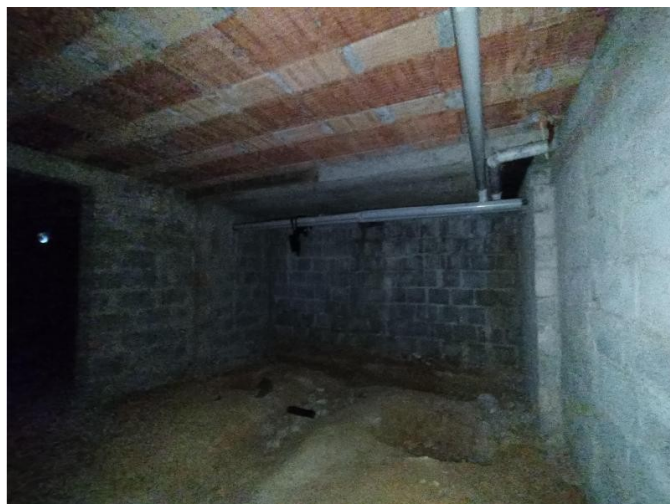
### Fiche 11: Pleisterwerk (niet aanwezig)

| Beschrijving | Notitie | Terug te vinden op plannen |
|---|---|---|
| Fiche 11: Pleisterwerk (niet aanwezig) | Sommige muren zijn niet bepleisterd | Plan 1.1: Kelder |
