# Asbestinventarisatetest

Eikestraat 105/1, 3080 Tervuren

Attestnummer : **20260530-000145.000**

Uitgegeven op : **30.05.2026**

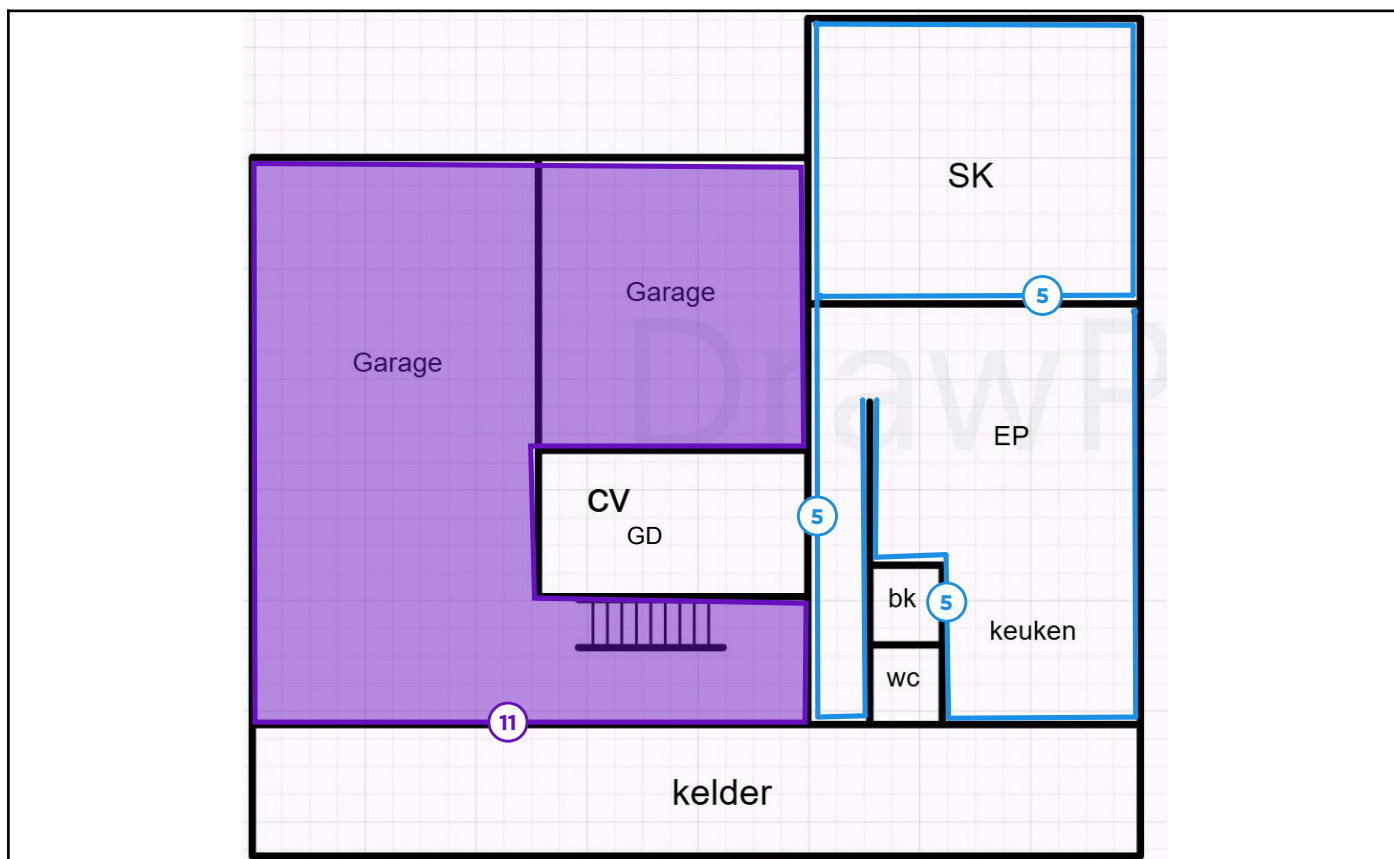
## Plan 1.1: Kelder

| Beschrijving | Type | Actie |
|---|---|---|
| 5. Muurpleister | Geen asbest | - |
| 11. Pleisterwerk (niet aanwezig) | Overige ruimte of materiaal | - |

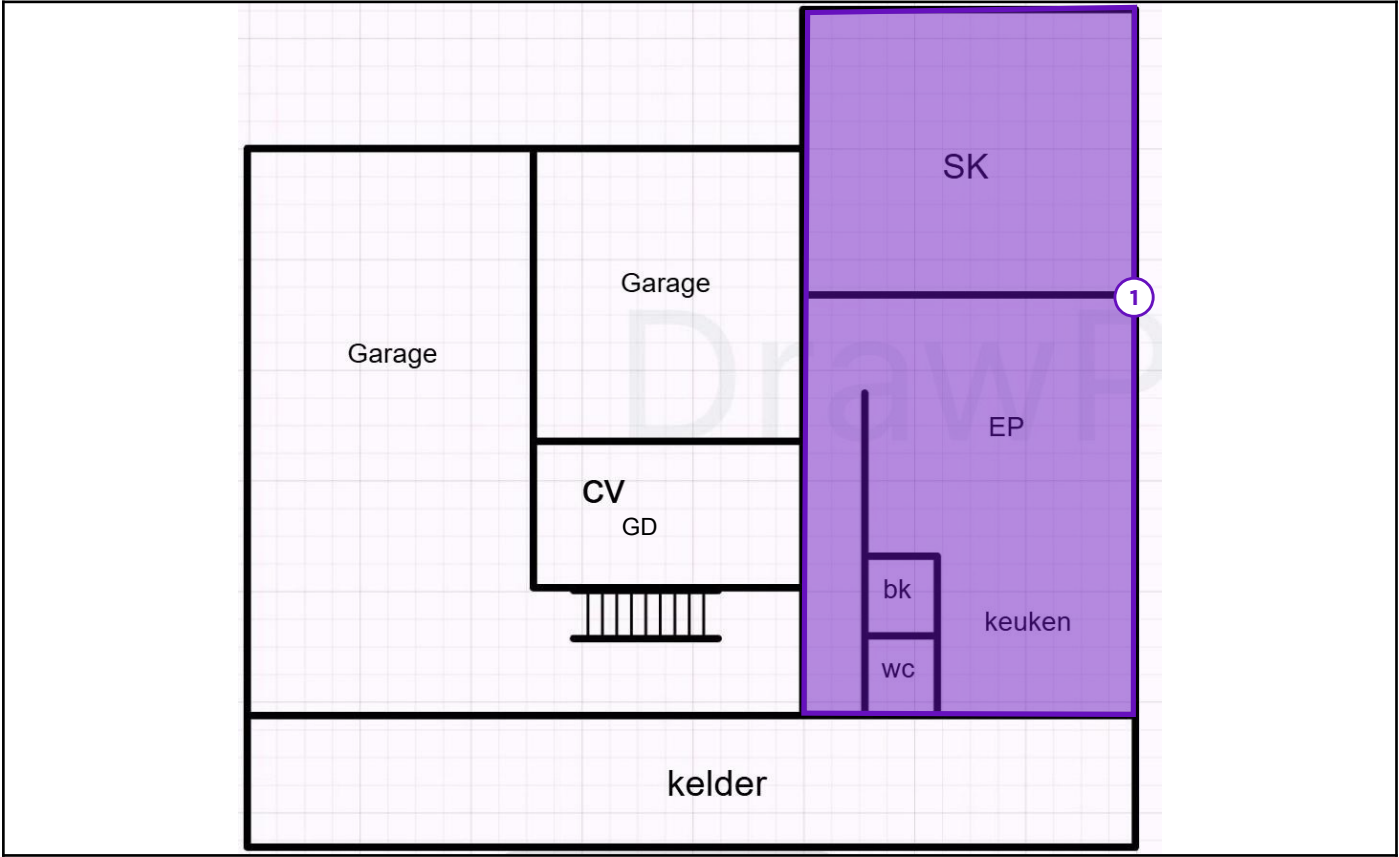
# Plan 1.2: Kelder

| Beschrijving | Type | Actie |
|---|---|---|
| 1. Valse plafonds | Advies | - |

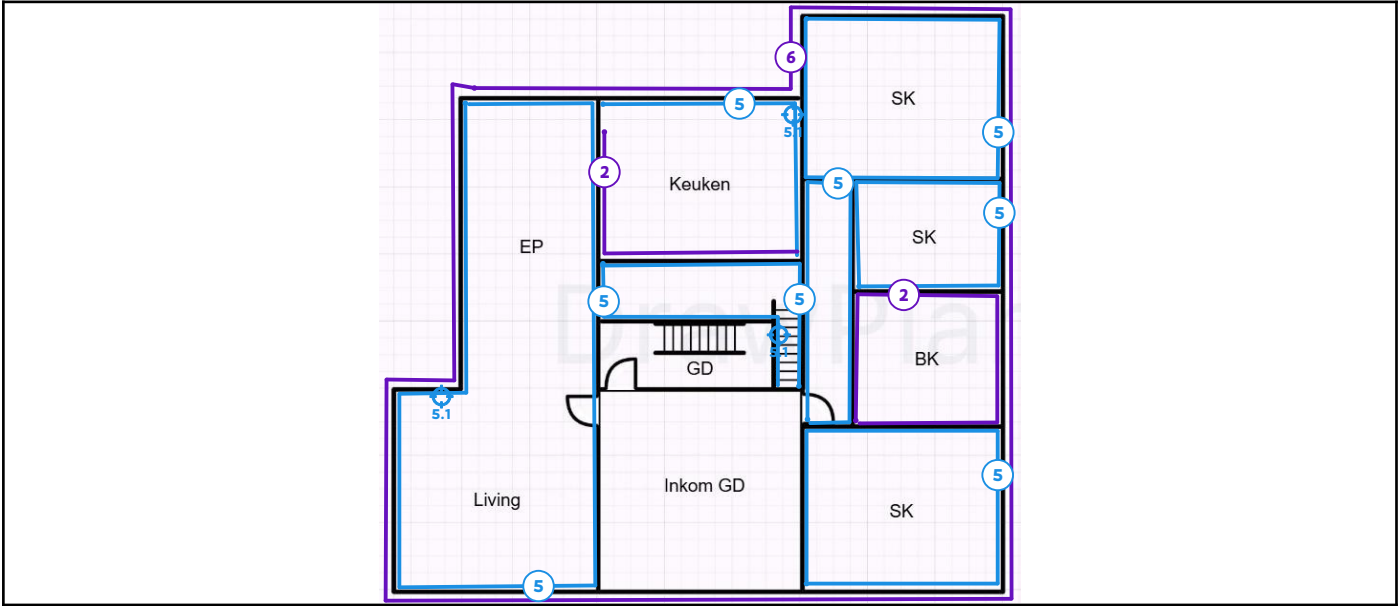
# Plan 1.3: Gelijkvloers

| Beschrijving | Type | Actie |
|---|---|---|
| 2. Tegellijm niet zichtbaar | Advies | - |
| 5. Muurpleister | Geen asbest | - |
| 5.1 Code: 1 | Mengmonster | - |
| 6. Kit niet verdacht (visueel vastgesteld) | Overige ruimte of materiaal | - |

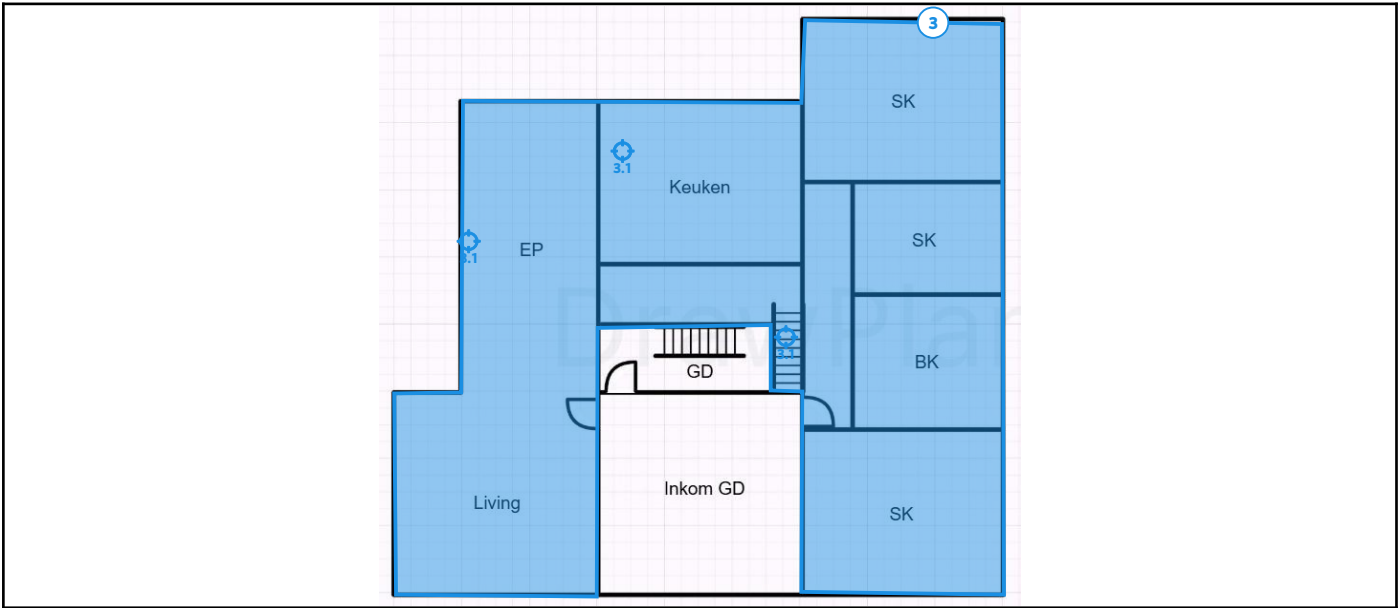
# Plan 1.4: Gelijkvloers

| Beschrijving | Type | Actie |
|---|---|---|
| 3. Plafondpleister | Geen asbest | - |
| 3.1 Code: 2 | Mengmonster | - |

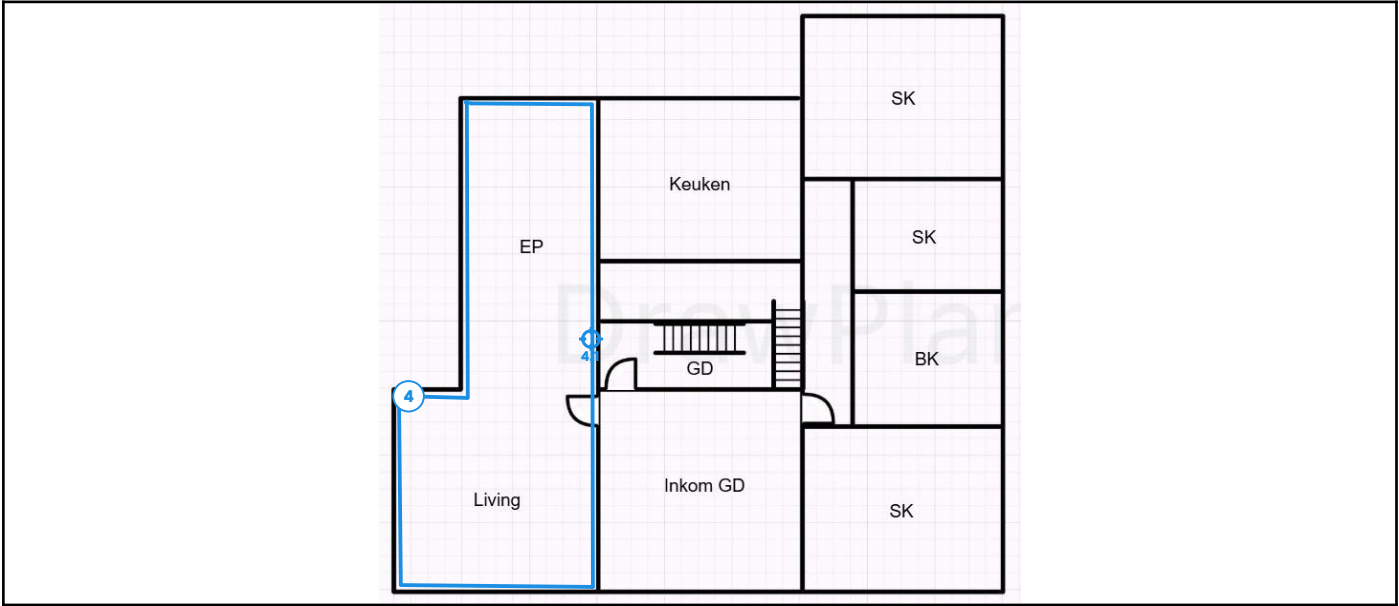
# Plan 1.5: Gelijkvloers

| Beschrijving | Type | Actie |
|---|---|---|
| 4. Sierlijsten | Geen asbest | - |
| 4.1 Code: 3 | Puntmonster | - |

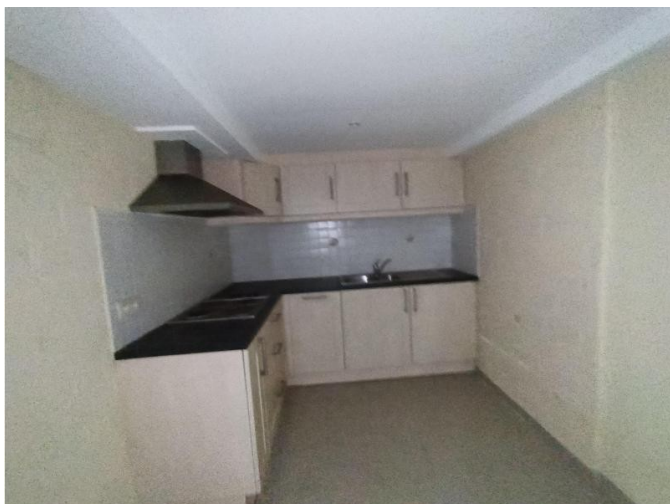
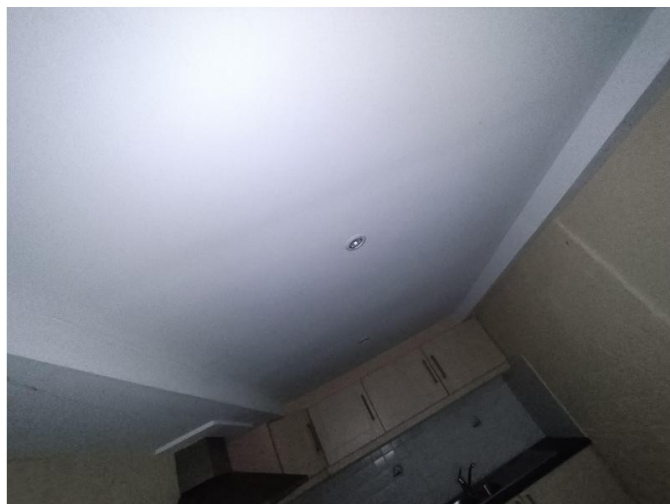
Plafonds zijn afgewerkt met valse plafonds in plaatmateriaal. Het is niet duidelijk of er pleisterwerk of ander verdacht asbestmateriaal aanwezig is achter / op deze valse plafonds, het is aangewezen om bijkomend onderzoek uit te voeren bij werken. Zonder destructieve handeling is het niet mogelijk om na te gaan of er asbesthoudende materialen aanwezig zijn achter de plafond afwerking. Als bij sloop of renovatie blijkt dat er achter deze plafonds nog pleisterwerk of asbest verdachte toepassingen aanwezig zijn, moet dit bemonsterd worden.

| Basis voor advies | De asbestdeskundige beoordeelt het materiaal als niet-asbestverdacht. |

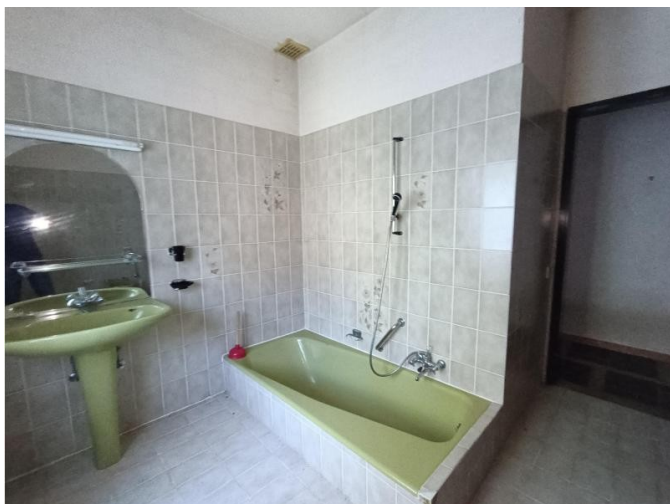
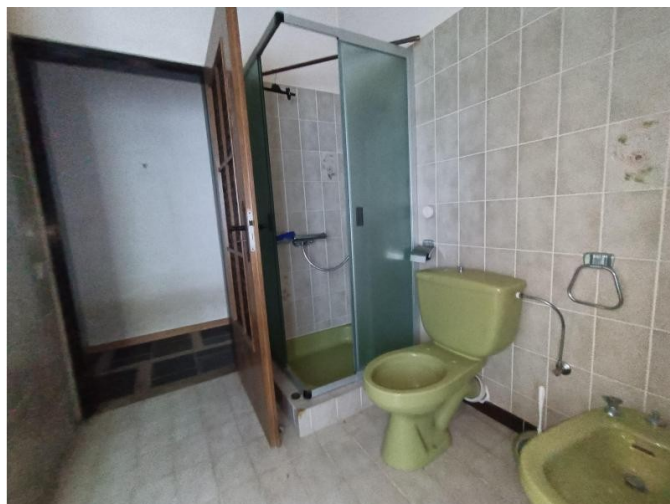
In het inspectieprotocol is een monsternamen van tegellijm verplicht om dit te identificeren als niet-asbesthoudend. Er waren geen facturen ter beschikking die bevestigen dat de tegels na 2001 waren geplaatst. Er waren geen bestaande beschadigingen aan de wandtegels om de lijm voldoende te kunnen inspecteren. Om dit af te toetsen is het aangewezen om bij eventuele renovatiewerken aan de tegels verder onderzoek/staalname te laten uitvoeren ter controle.

| Basis voor advies | Beoordeling op basis van expertise, zonder een vaststelling door de asbestdeskundige. |

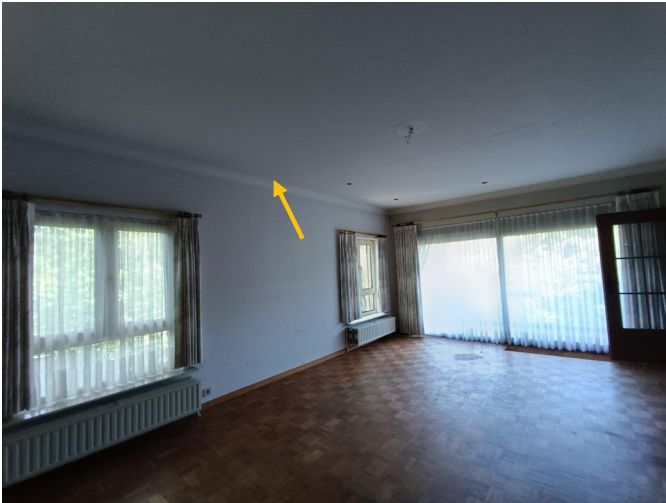
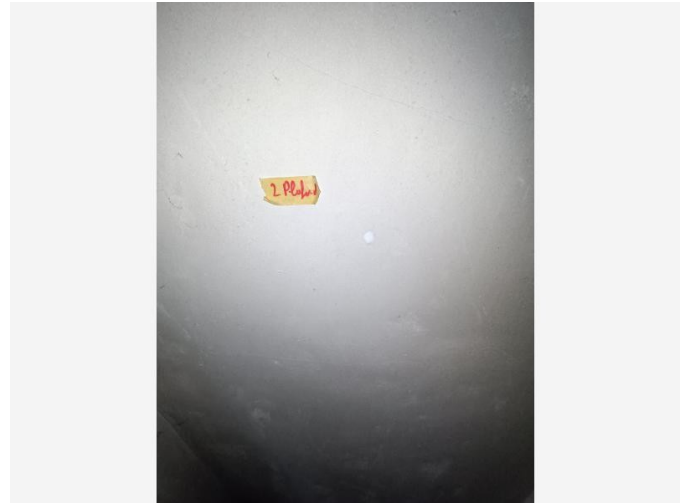
## Fiche 3: Plafondpleister

Geen asbest

| # | Type | Referentie | Resultaat |
|---|---|---|---|
| 3.1 | Mengmonster | 2 | Geen asbest |

| Opmerking | <p>Volgens het inspectieprotocol is een monstername van het pleisterwerk verplicht om dit te identificeren als niet-asbesthoudend.</p> <p>Locatie staalnames: individuele ruimte: eetplaats/ natte ruimte: keuken/ stookplaats: niet aanwezig / traphal: naar -1</p> <p>De vermelde oppervlaktes en volumes betreffen een beredeneerde schatting. Er worden geen rechten verleend aan deze oppervlaktes/volumes. De dikte is een schatting die voorkomt uit de monsterplaatsen en is daarom niet altijd representatief.</p> |

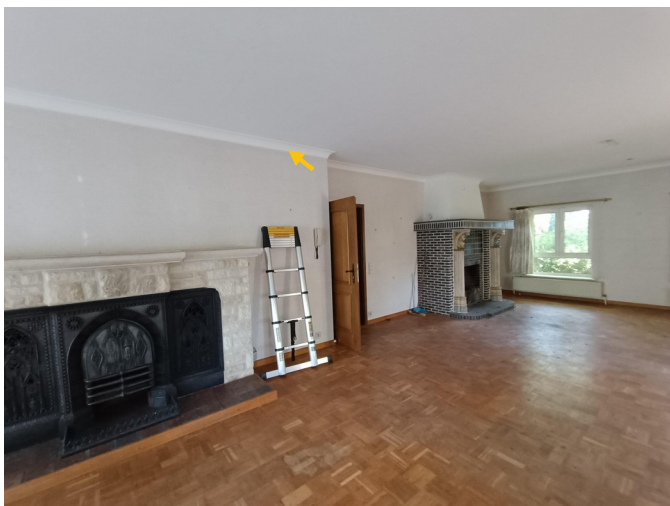
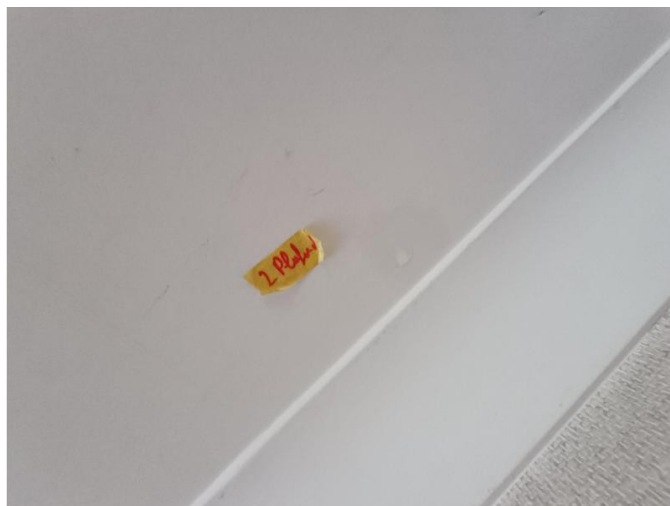
## Fiche 4: Sierlijsten

Geen asbest

| # | Type | Referentie | Resultaat |
|---|---|---|---|
| 4.1 | Puntmonster | 3 | Geen asbest |

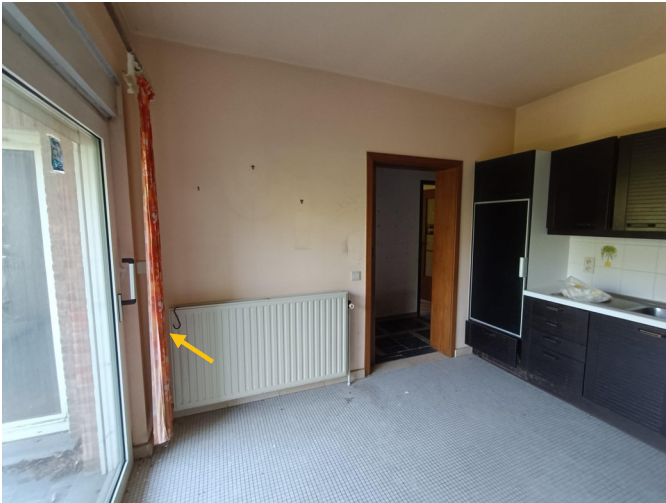
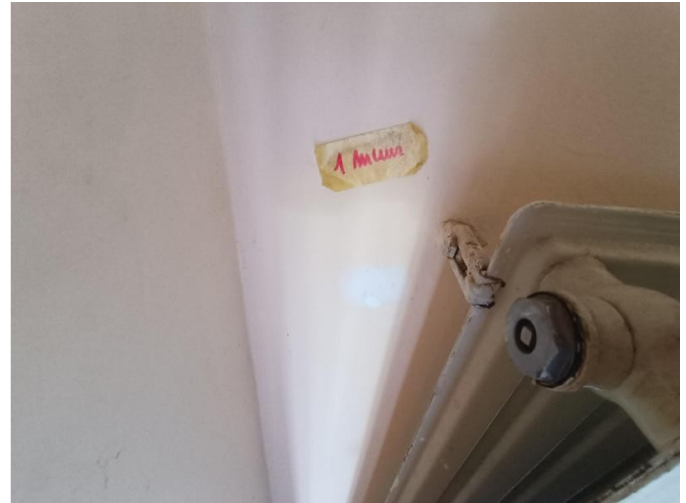
## Fiche 5: Muurpleister

Geen asbest

| # | Type | Referentie | Resultaat |
|---|---|---|---|
| 5.1 | Mengmonster | 1 | Geen asbest |

| Opmerking | <p>Volgens het inspectieprotocol is een monstername van het pleisterwerk verplicht om dit te identificeren als niet-asbesthoudend.</p> <p>Locatie staalnames: individuele ruimte: living / natte ruimte: keuken/ stookplaats: niet aanwezig / traphal: naar -1</p> <p>De vermelde oppervlaktes en volumes betreffen een beredeneerde schatting. Er worden geen rechten verleend aan deze oppervlaktes/volumes. De dikte is een schatting die voorkomt uit de monsterplaatsen en is daarom niet altijd representatief.</p> |

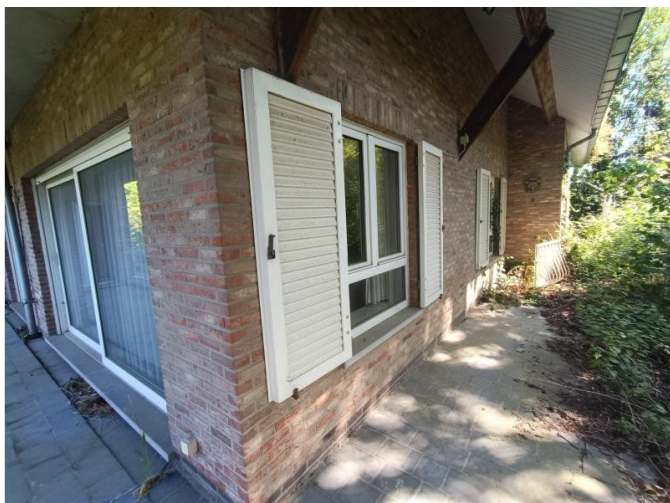
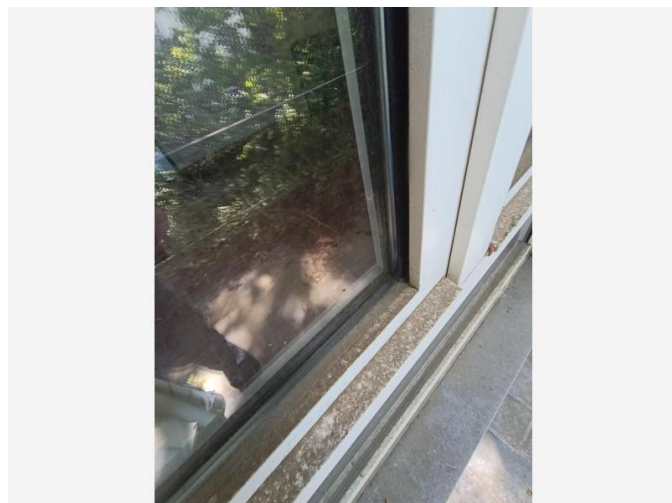
### Fiche 6: Kit niet verdacht (visueel vastgesteld)

| Beschrijving | Notitie | Terug te vinden op plannen |
|---|---|---|
| Fiche 6: Kit niet verdacht (visueel vastgesteld) | De gebruikte siliconen kit is niet asbestverdacht | Plan 1.3: Gelijkvloers |

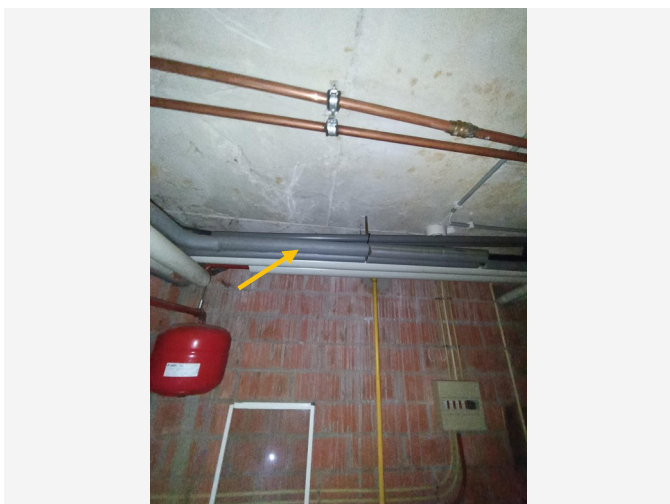
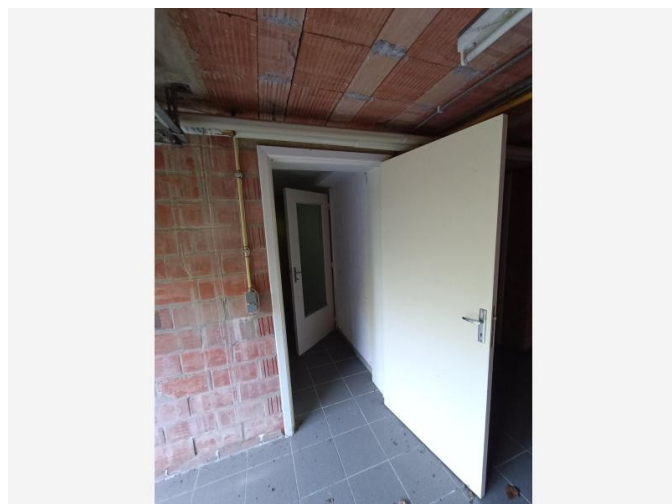
### Fiche 7: Leidingisolatie: niet verdacht

| Beschrijving | Notitie | Terug te vinden op plannen |
|---|---|---|
| Fiche 7: Leidingisolatie: niet verdacht | Deze leidingisolatie bestaat uit polyolefine-schuim en bevat geen asbest verdacht materiaal. | - |

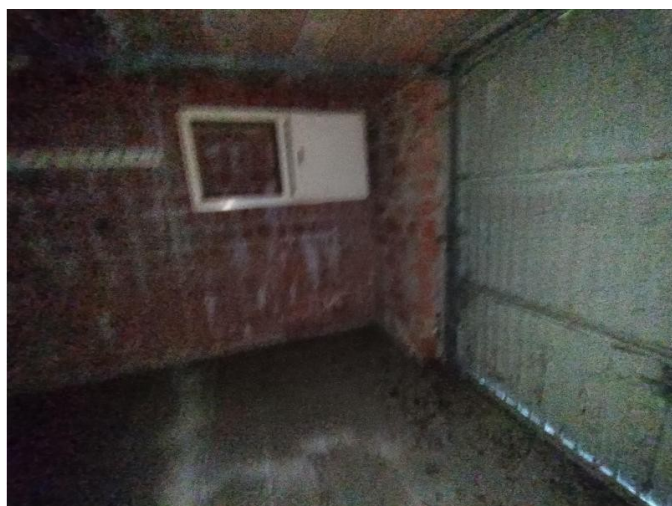
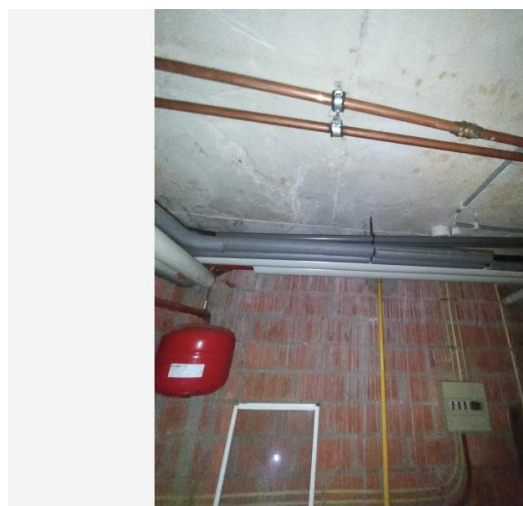
## Fiche 11: Pleisterwerk (niet aanwezig)

| Beschrijving | Notitie | Terug te vinden op plannen |
|---|---|---|
| Fiche 11: Pleisterwerk (niet aanwezig) | Sommige muren zijn niet bepleisterd | Plan 1.1: Kelder |
