# Asbestinventarisatetest

Eikestraat 105/2, 3080 Tervuren

Attestnummer : **20260530-000146.000**

Uitgegeven op : **30.05.2026**

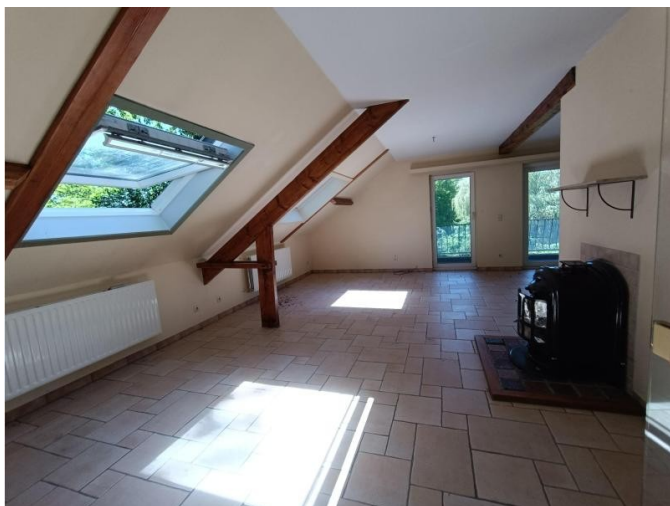
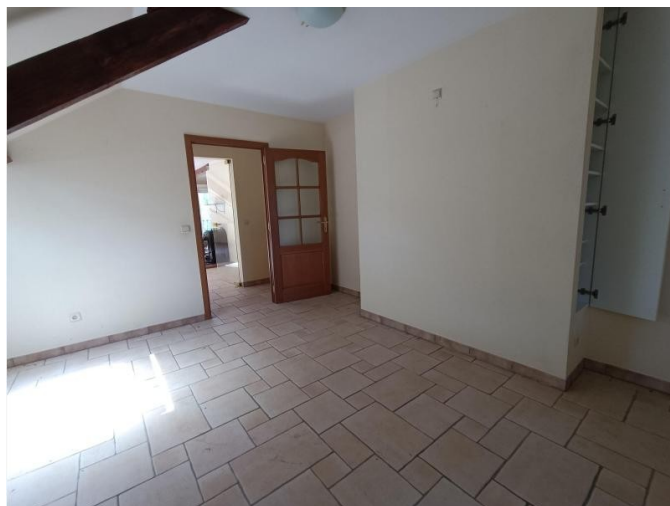
Plafonds zijn afgewerkt met valse plafonds in plaatmateriaal (gipsplaten). Het is niet duidelijk of er pleisterwerk of ander verdacht asbestmateriaal aanwezig is achter / op deze valse plafonds, het is aangewezen om bijkomend onderzoek uit te voeren bij werken. Zonder destructieve handeling is het niet mogelijk om na te gaan of er asbesthoudende materialen aanwezig zijn achter de plafond afwerking. Als bij sloop of renovatie blijkt dat er achter deze plafonds nog pleisterwerk of asbest verdachte toepassingen aanwezig zijn, moet dit bemonsterd worden.

| Basis voor advies | De asbestdeskundige beoordeelt het materiaal als niet-asbestverdacht. |

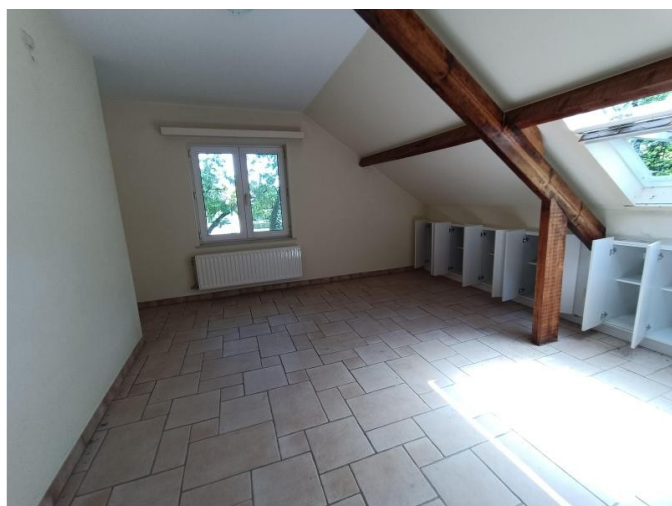
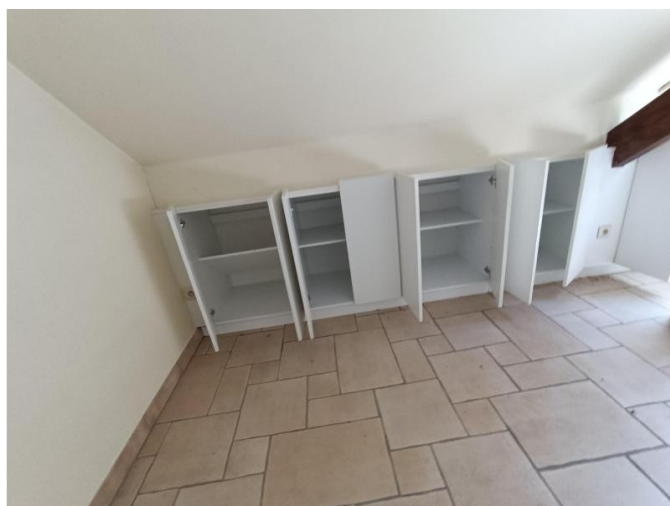
Wanden zijn afgewerkt met valse wanden. Het is niet duidelijk of er pleisterwerk of asbest toepassingen aanwezig zijn achter/op deze valse wanden, het is aangewezen om bijkomend onderzoek uit te voeren bij werken.

Zonder destructieve handeling is het niet mogelijk om na te gaan of er asbesthoudende materialen aanwezig zijn achter de wand afwerking. Als bij sloop of renovatie blijkt dat er achter deze wanden nog pleisterwerk of asbest verdachte toepassingen aanwezig zijn, moet dit bemonsterd worden.

| Basis voor advies | De asbestdeskundige beoordeelt het materiaal als niet-asbestverdacht. |

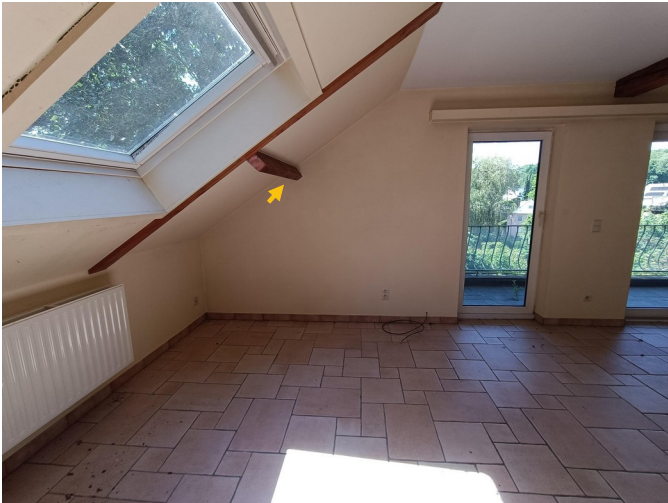
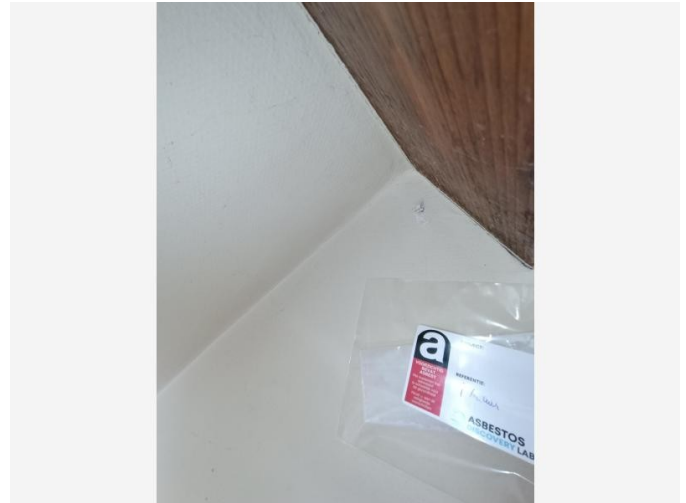
## Fiche 4: Muurpleister

## Conclusie

Geen asbest

| # | Type | Referentie | Resultaat |
|---|---|---|---|
| 4.1 | Mengmonster | 1 | Geen asbest |

| Opmerking | <p>Volgens het inspectieprotocol is een monstername van het pleisterwerk verplicht om dit te identificeren als niet-asbesthoudend.</p> <p>Locatie staalnames: individuele ruimte: eetplaats / natte ruimte: keuken/ stookplaats: niet aanwezig / traphal: niet aanwezig</p> <p>De vermelde oppervlaktes en volumes betreffen een beredeneerde schatting. Er worden geen rechten verleend aan deze oppervlaktes/volumes. De dikte is een schatting die voorkomt uit de monsterplaatsen en is daarom niet altijd representatief.</p> |

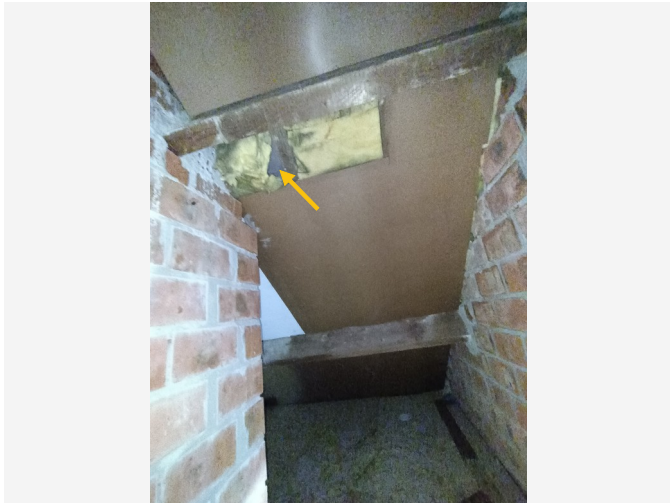
## Fiche 5: Onderdak (staalname)

## Conclusie

Geen asbest

| # | Type | Referentie | Resultaat |
|---|---|---|---|
| 5.1 | Puntmonster | 2 | Geen asbest |

| Opmerking | <p>Het onderdak was enkel bereikbaar via de zolder die enkel bereikbaar is via het appartement. Het onderdak zal ook beschreven worden bij de gemeenschappelijk gebruikte delen. De vermelde oppervlaktes, diktes en volumes betreffen een beredeneerde schatting. Er worden geen rechten verleend aan deze oppervlaktes/diktes/volumes.</p> <p>Deze handeling is een steekproef, er is geen garantie dat het volledige dak met éénzelfde materiaal is opgebouwd. Dit kan enkel via destructief onderzoek vastgesteld worden.</p> |

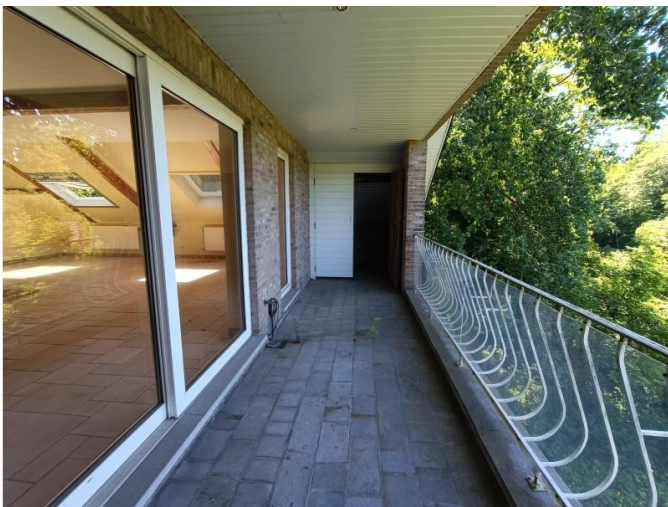
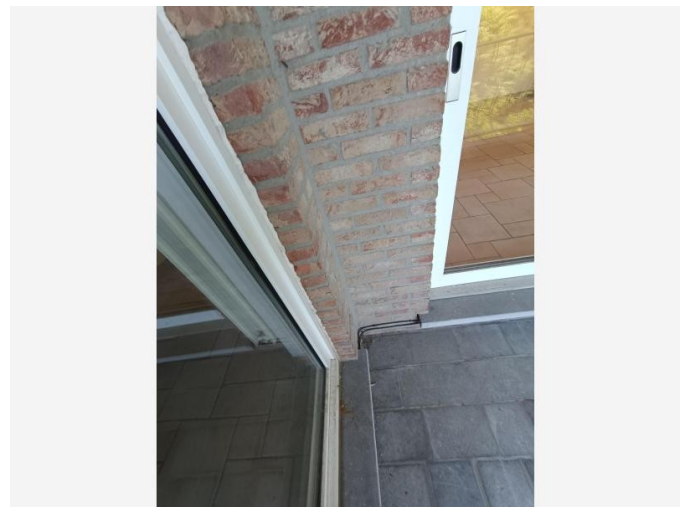
### Fiche 6: Kit niet verdacht (visueel vastgesteld)

| Beschrijving | Notitie | Terug te vinden op plannen |
|---|---|---|
| Fiche 6: Kit niet verdacht (visueel vastgesteld) | De gebruikte siliconen kit is niet asbestverdacht | Plan 1.1: Verdieping |
