# Asbestinventarisatetest

Erasme Ruelensvest 97, 3001 Leuven

Attestnummer : **20231127-000383.000**

## Niet-asbestveilig

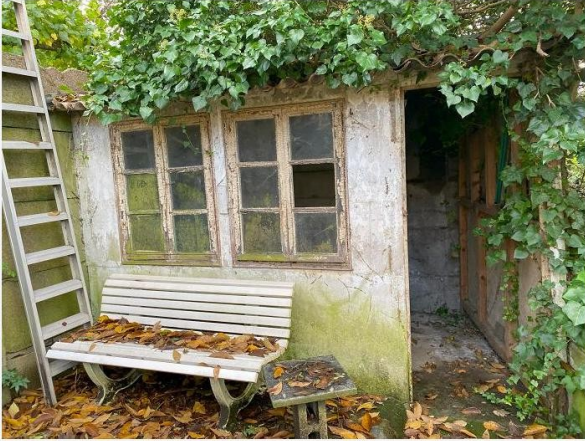
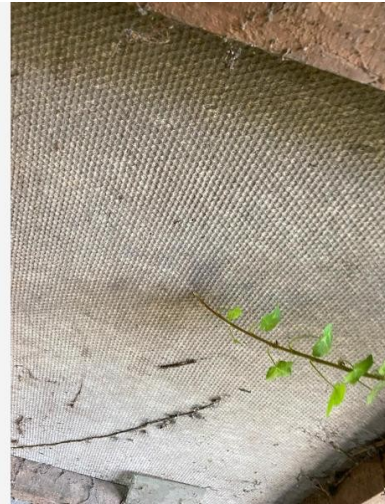
**Dringend verwijderen**

| Eindbeoordeling materiaalrisico | Hoog materiaalrisico en/of hoge kans op vezelvrijgave |

| Asbestsoort (vezeltype) | Crocidoliet aanwezig |
| Toestand van het materiaal | Matig beschadigd, matig verweerd |

| Beschrijving | Asbestcementen zijwand |

- Zorg voor een veilig beheer. Vermijd het beschadigen van het asbestmateriaal. Controleer de toestand jaarlijks op wijzigingen.
- Verwijder dit asbestmateriaal zo snel mogelijk. Volg de toestand goed op.

- Eenvoudige handelingen: mag via doe-het-zelf of door werknemer(s) met opleidingsattest eenvoudige handelingen  
De plaat is volledig intact en kan in principe en mits voorzichtig behandeld, zonder breuken verwijderd worden.
- Eenvoudige handelingen: enkel door erkend asbestverwijderaar  
Indien de plaat niet zonder breuken verwijderd kan worden, moet deze verwijderd worden door een erkende asbestverwijderaar.

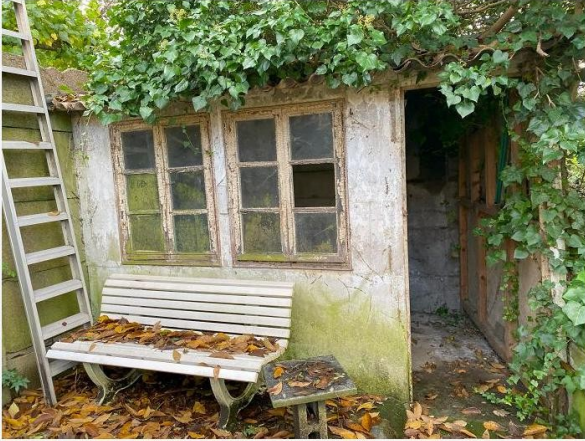
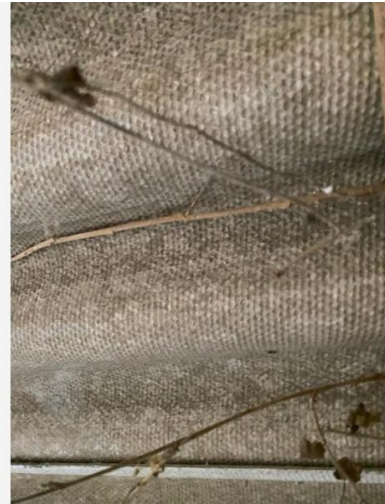
**Dringend verwijderen**

| Eindbeoordeling materiaalrisico | Hoog materiaalrisico en/of hoge kans op vezelvrijgave |

| Asbestsoort (vezeltype) | Crocidoliet aanwezig |
| Toestand van het materiaal | Matig beschadigd, matig verweerd |

| Beschrijving | Asbestcementen golfplaten |

- Verwijder dit asbestmateriaal zo snel mogelijk. Volg de toestand goed op.

- Eenvoudige handelingen: enkel door erkend asbestverwijderaar  
Bij het losmaken en verwijderen kunnen de golfplaten breken, waardoor er asbestvezels kunnen vrijkomen.

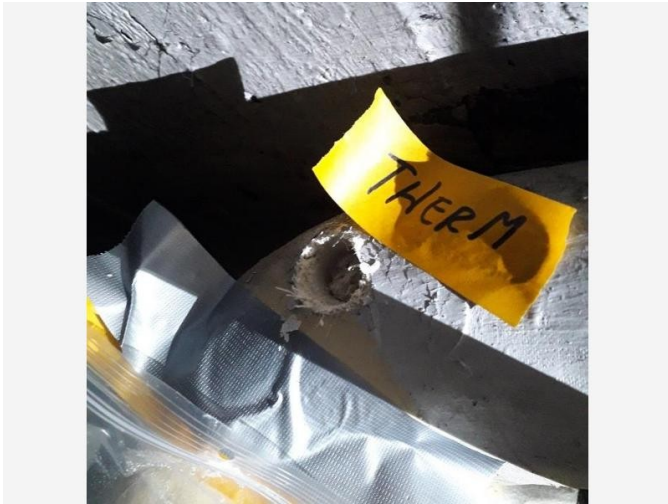
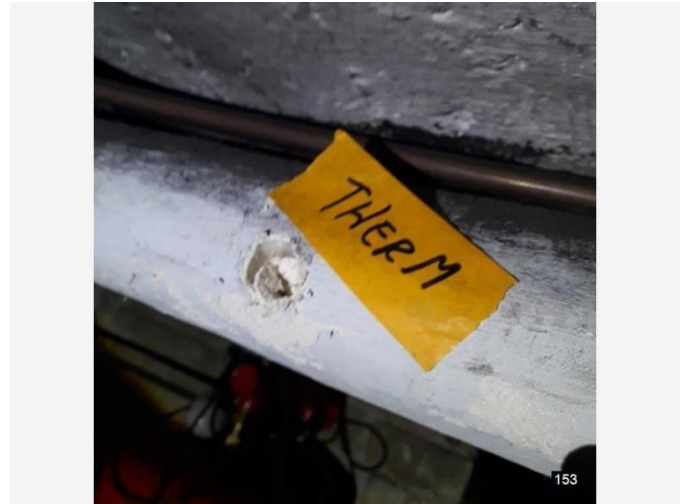
Verwijderen

| Eindbeoordeling materiaalrisico | Verhoogd materiaalrisico en/of verhoogde kans op vezelvrijgave |

| Toestand van het materiaal | Licht beschadigd, licht verweerd. Intact materiaal type Pical – asbestboard of categorie III 'gebondenheid' |

| # | Type | Referentie | Resultaat |
|---|---|---|---|
| 3.1 | Mengmonster | THERM | Chrysotiel, Amosiet |

| Beschrijving | Thermische isolatie kelder |

- Zorg voor een veilig beheer. Vermijd het beschadigen van het asbestmateriaal. Controleer de toestand jaarlijks op wijzigingen.

- Hermetische zone (erkend asbestverwijderaar)  
Gipsisolatie in binnenomgeving met vertakte leidingen vereist hermetische zone.

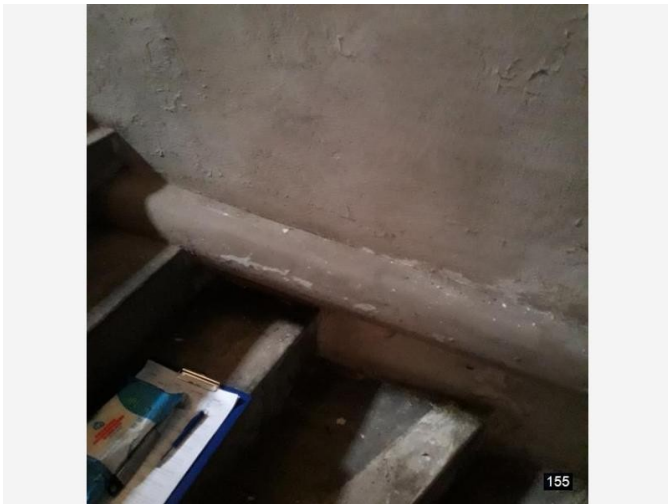
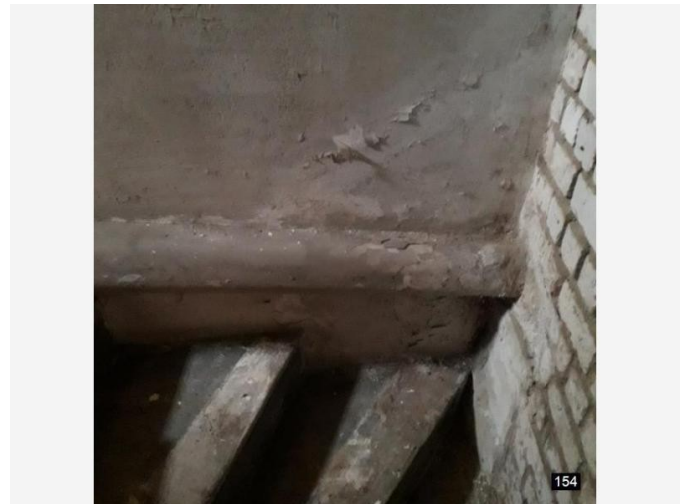
Maatregelen nemen

| Eindbeoordeling materiaalarisico | Verhoogd materiaalarisico en/of verhoogde kans op vezelvrijgave |

| Toestand van het materiaal | Licht beschadigd, licht verweerd. Intact materiaal type Pical – asbestboard of categorie III 'gebondenheid' |

| Beschrijving | Asbestcementen afvoer |

- Zorg voor een veilig beheer. Vermijd het beschadigen van het asbestmateriaal. Controleer de toestand jaarlijks op wijzigingen.
- Zorg voor een veilig beheer en verwijder dit asbestmateriaal wanneer het bij werken eenvoudig bereikbaar wordt. Controleer de toestand jaarlijks op wijzigingen.

- Eenvoudige handelingen: enkel door erkend asbestverwijderaar  
De toepassing kan niet verwijderd worden zonder wijziging van de toestand ervan (breken ed) waardoor asbestvezels kunnen vrijkomen.

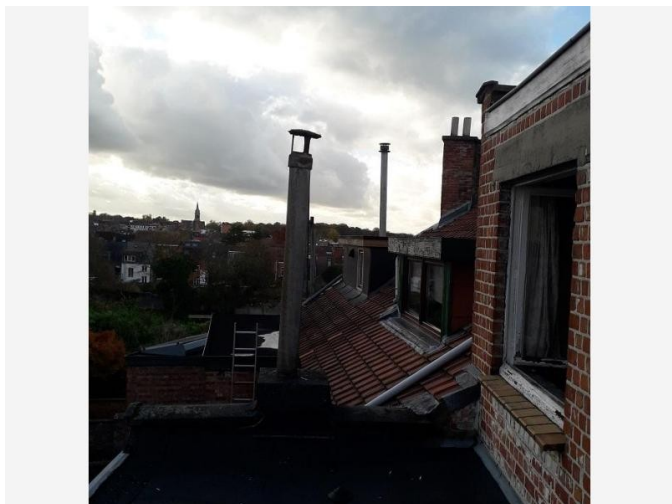
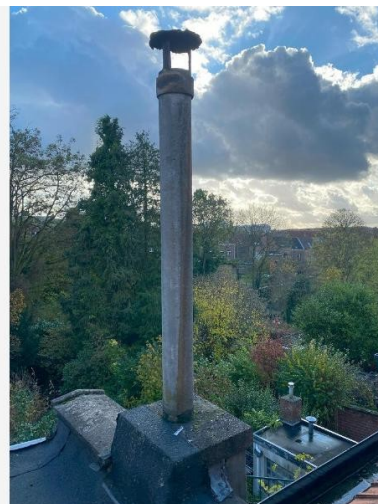
Maatregelen nemen

| Eindbeoordeling materiaalrisico | Verhoogd materiaalrisico en/of verhoogde kans op vezelvrijgave |

| Toestand van het materiaal | Matig beschadigd, matig verweerd |

| Beschrijving | Asbestcementen rookkanalen |

- Zorg voor een veilig beheer en verwijder dit asbestmateriaal wanneer het bij werken eenvoudig bereikbaar wordt. Controleer de toestand jaarlijks op wijzigingen.

- Eenvoudige handelingen: enkel door erkend asbestverwijderaar  
De toepassingen kunnen niet verwijderd worden zonder wijziging van de toestand ervan (breken ed) waardoor asbestvezels kunnen vrijkomen.

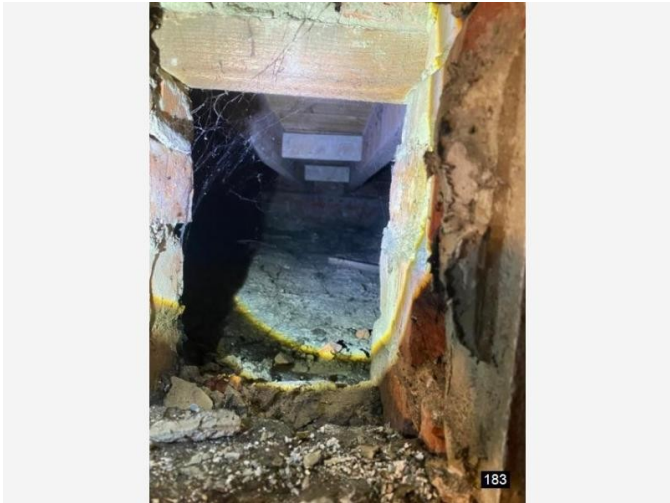
**Reden:** Kruipruimte

**Uitleg van de asbestdeskundige:** Kruipruimte onder vloer niet toegankelijk en lager dan 1,5 m.

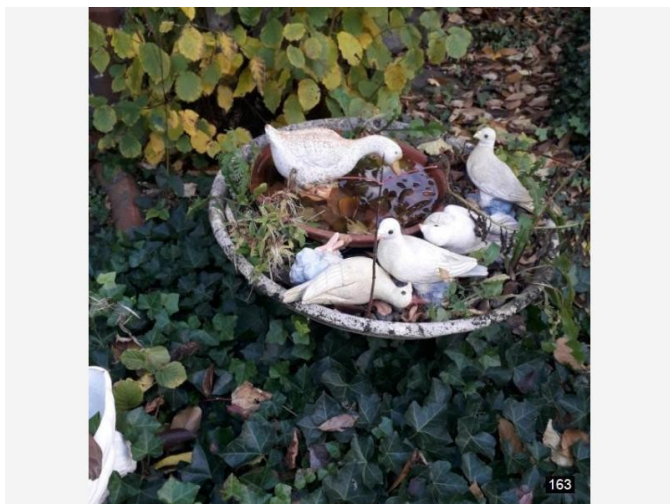
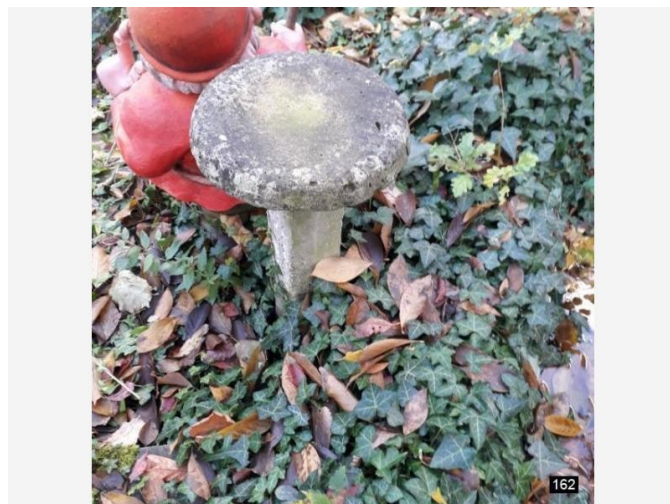
| Eindbeoordeling materiaalrisico | Verhoogd materiaalrisico en/of verhoogde kans op vezelvrijgave |

| Toestand van het materiaal | Matig beschadigd, matig verweerd |

| Beschrijving | Asbestcementen tuinvoorwerpen |

- Verwijder deze asbesttoepassing zo snel mogelijk. Volg de toestand goed op.

- Eenvoudige handelingen: mag via doe-het-zelf of door werknemer(s) met opleidingsattest eenvoudige handelingen  
Deze toepassingen kunnen verwijderd worden zonder dat de toestand ervan wijzigt (breuken ed.).

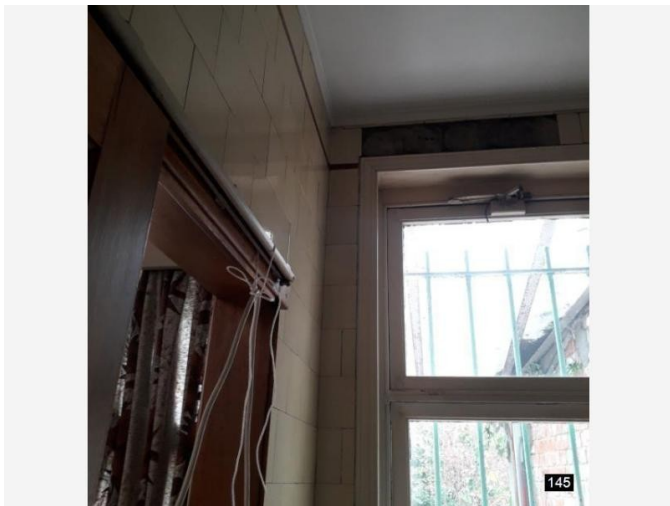
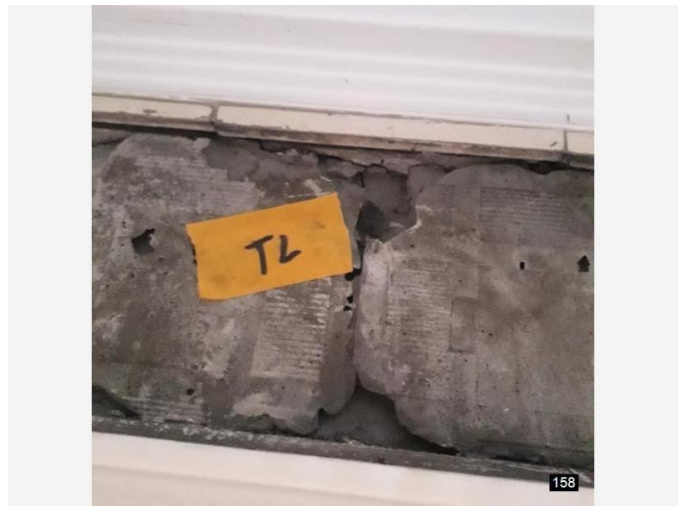
## Fiche 8: Tegellijm faience

Geen asbest

| # | Type | Referentie | Resultaat |
|---|---|---|---|
| 8.1 | Puntmonster | TL | Geen asbest |

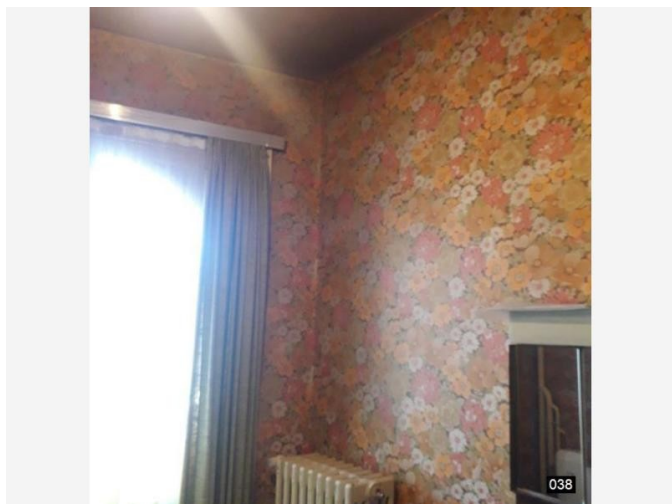
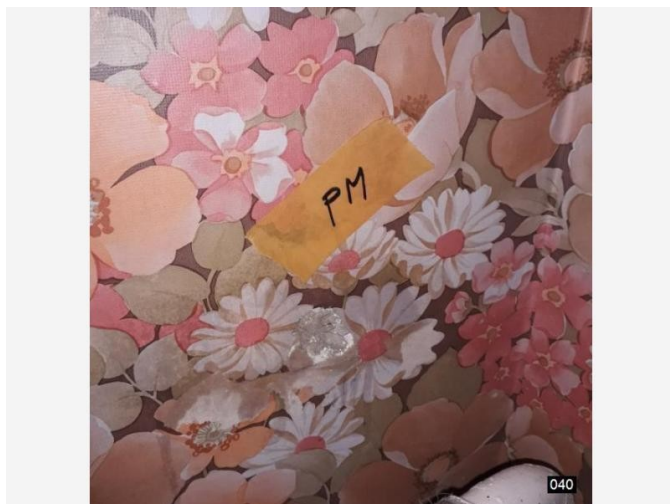
Geen asbest

| # | Type | Referentie | Resultaat |
|---|---|---|---|
| 9.1 | Mengmonster | PM | Geen asbest |

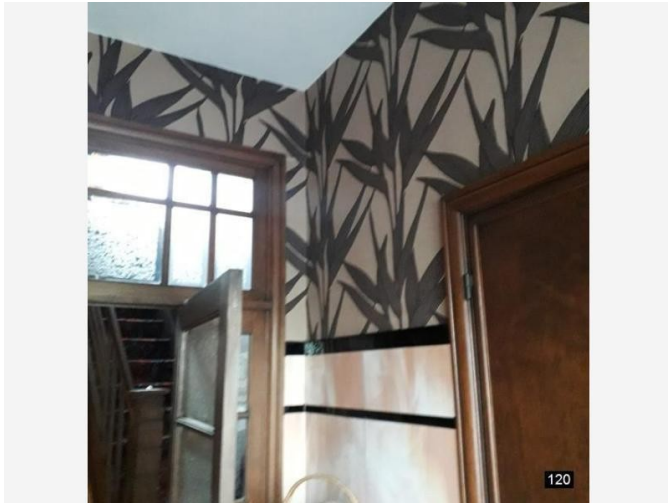
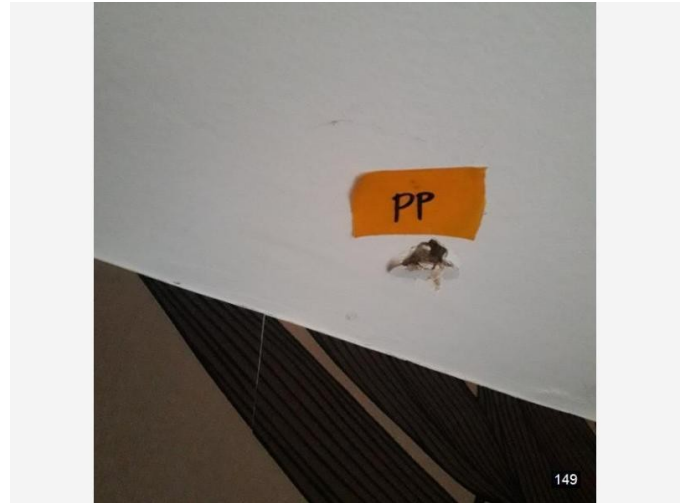
## Fiche 10: Pleister plafonds

Geen asbest

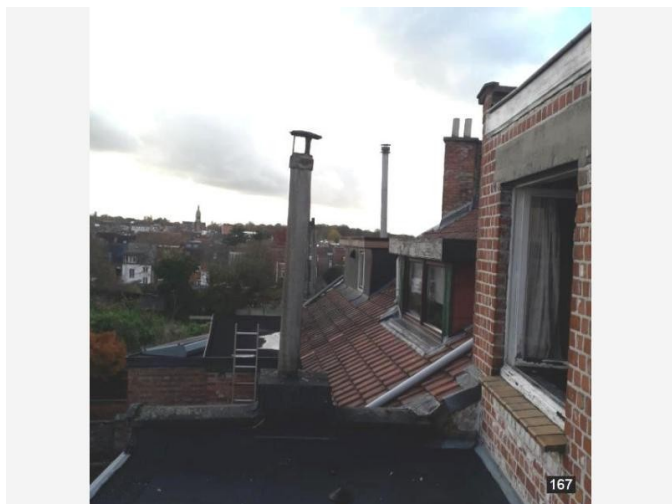
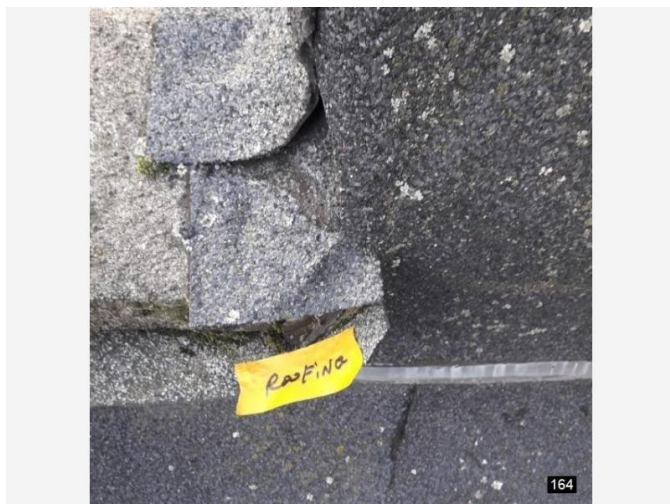
## Fiche 11: Roofing

Geen asbest
