# ASBESTINVENTARISATTEST

Oudebaan 106 bus 13  
3360 Bierbeek

21 augustus 2025

Onze referentie: 2025-08-123

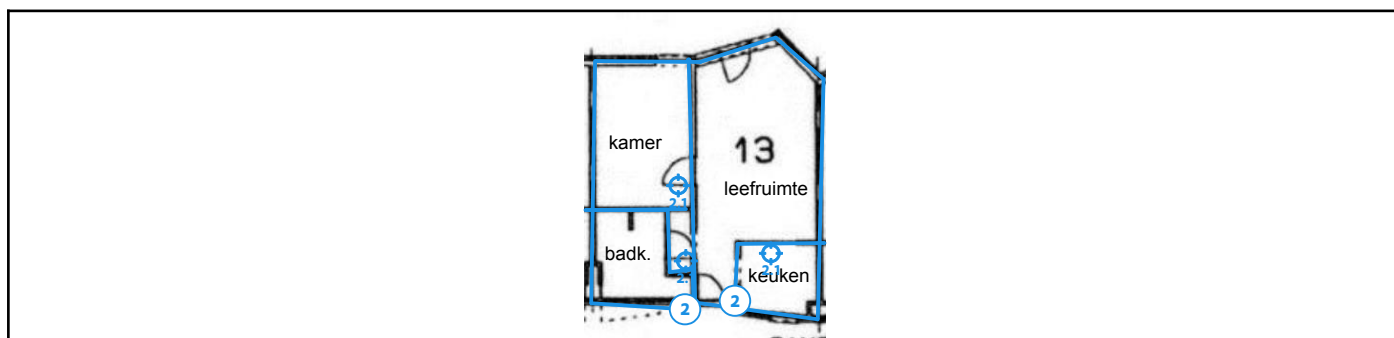
## Plan 1.1: Grondplan 13

| Beschrijving | Type | Actie |
|---|---|---|
| 2. Pleister wand | Geen asbest | - |

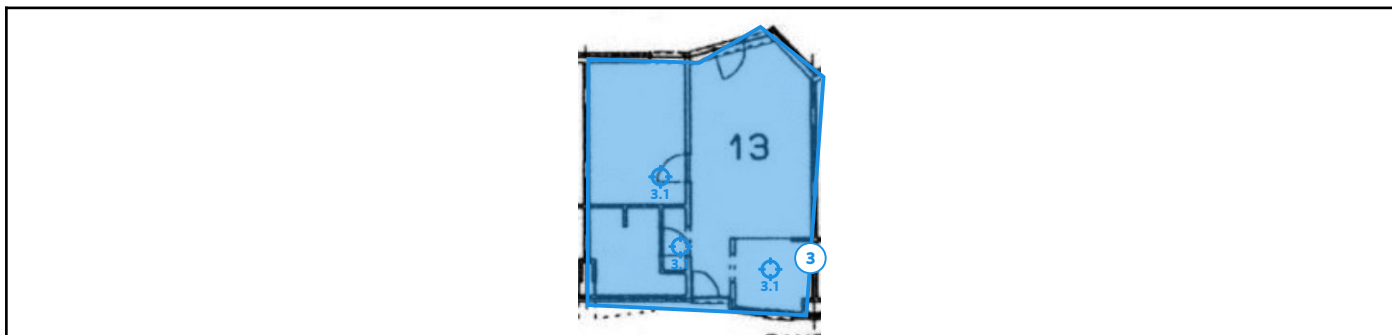
## Plan 1.2: Grondplan 13

| Beschrijving | Type | Actie |
|---|---|---|
| 3. pleister plafond | Geen asbest | - |

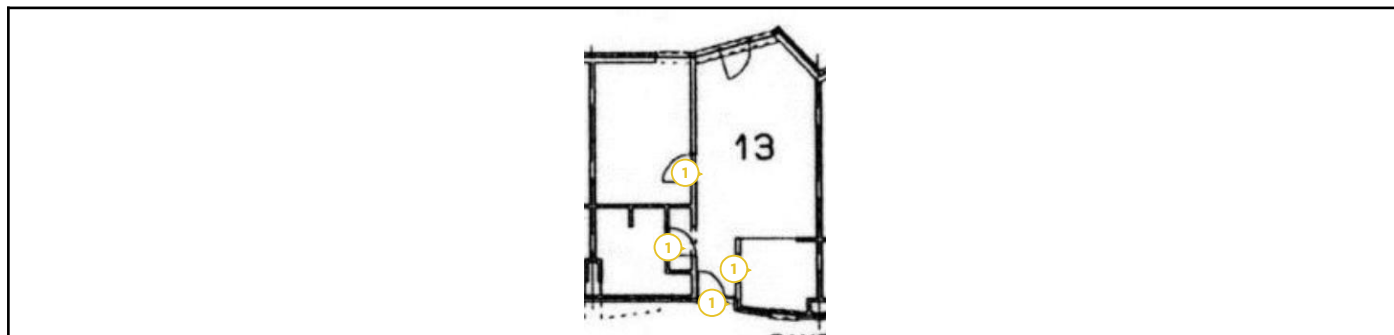
## Plan 1.3: Grondplan 13

| Beschrijving | Type | Actie |
|---|---|---|
| 1. Entre-porte massal | Asbestmateriaal | Zorgvuldig beheren |

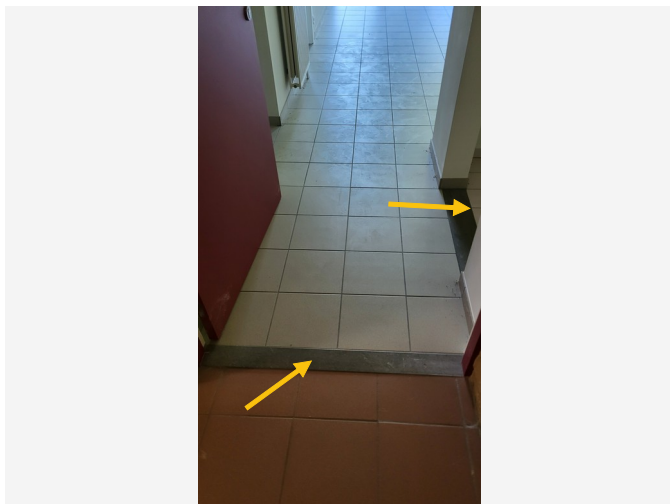
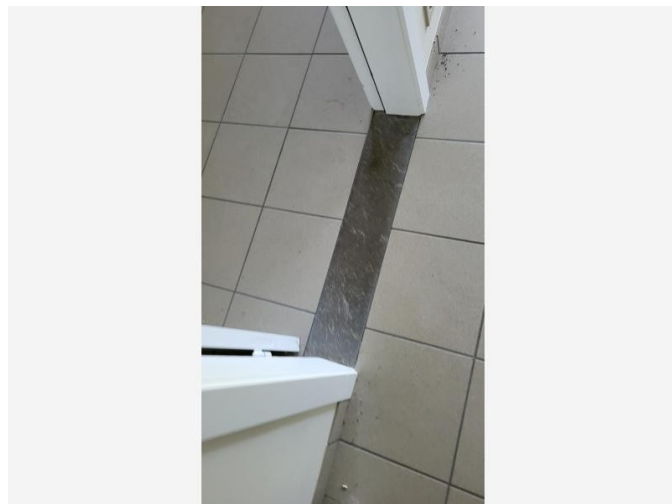
Het asbestmateriaal valt onder de mijlpaal van 2040.

| Eindbeoordeling materiaalrisico | Laag materiaalrisico en/of verlaagde kans op vezelvrijgave |

| Gebondenheid | Categorie 1: hechtgebonden in oorsprong |
| Asbestsoort (vezeltype) | Alleen chrysotiel |
| Asbestconcentratie | Laag (< 50%) |
| Afschermingsgraad van het gehele materiaal | Geheel of deels (ook) vrij aan de binnenlucht |
| Toestand van het materiaal | Licht beschadigd, licht verweerd. Intact calciumsilicaatmateriaal of categorie III 'gebondenheid' |

| Beschrijving | Entre-porte massal |
| Asbestmateriaal | Plaat, paneel, tablet - Type Massal |
| Bindmiddel van asbestmateriaal | Cement |

Zorgvuldig beheren

- Zorg voor een veilig beheer. Vermijd het beschadigen van het asbestmateriaal. Controleer de toestand jaarlijks op wijzigingen.

- Eenvoudige handelingen: mag via doe-het-zelf of door werknemer(s) met opleidingsattest eenvoudige handelingen  
Hechtgebonden asbest:

Als dit materiaal verwijderd kan worden zonder het te breken, te beschadigen... , dan mag met dit met eenvoudige handelingen.

Vermijd stofvorming en stofverspreiding op elk moment van de werken. Bevochtig of fixeert het materiaal.

Zorg voor gepaste persoonlijke beschermingsmiddelen: minimaal FFP3-mondmasker (EN 149), wegwerpoverall met kap (minimaal Cat III, type 5/6), wegwerphandschoenen en overschoenen of afspoelbaar schoeisel

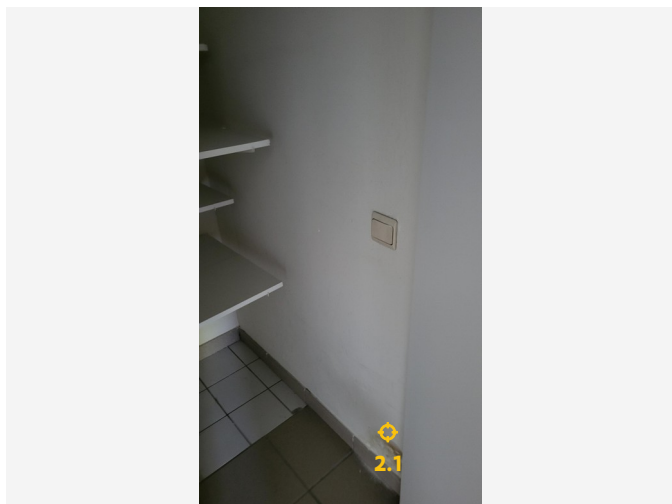
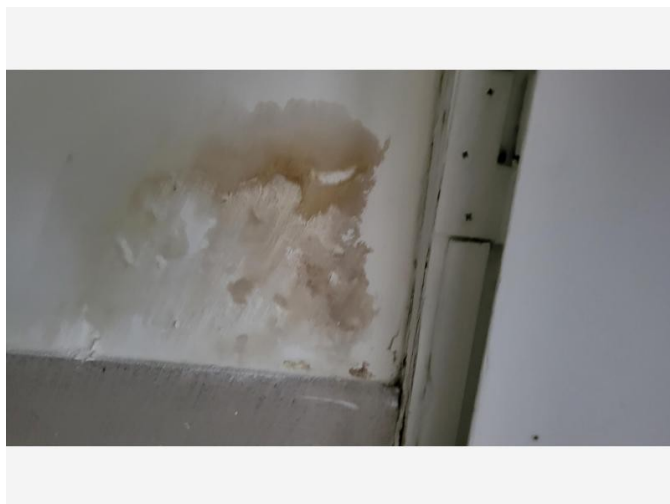
## Fiche 2: Pleister wand

Geen asbest

| # | Type | Referentie | Resultaat |
|---|---|---|---|
| 2.1 | Mengmonster | SN3.1-250821 | Geen asbest |

| Beschrijving | Pleister wand |
| Bindmiddel van materiaal | Gips - kalk |

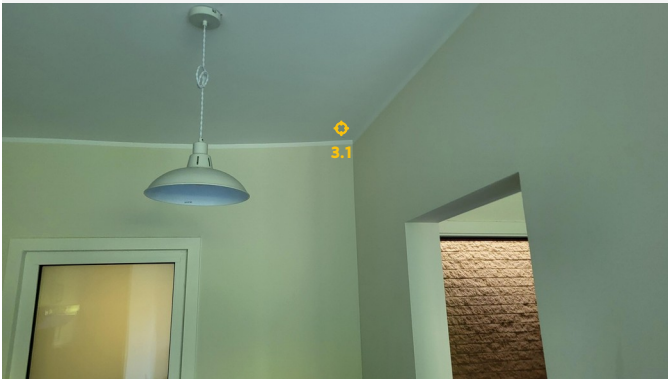
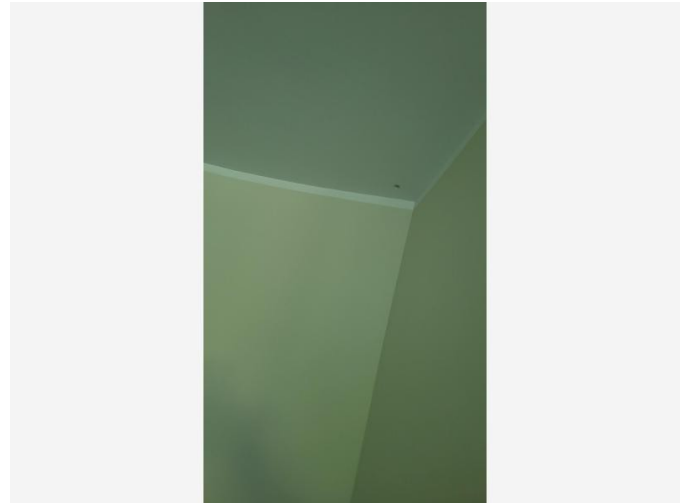
## Fiche 3: pleister plafond

Geen asbest

| # | Type | Referentie | Resultaat |
|---|---|---|---|
| 3.1 | Mengmonster | SN3.2-250821 | Geen asbest |

| Beschrijving | pleister plafond |
| Bindmiddel van materiaal | Gips - kalk |
