# Asbestinventarisatetest

Gemeentestraat 135, 3010 Leuven

Attestnummer : 20251115-000143.000

**Niet-asbestveilig**

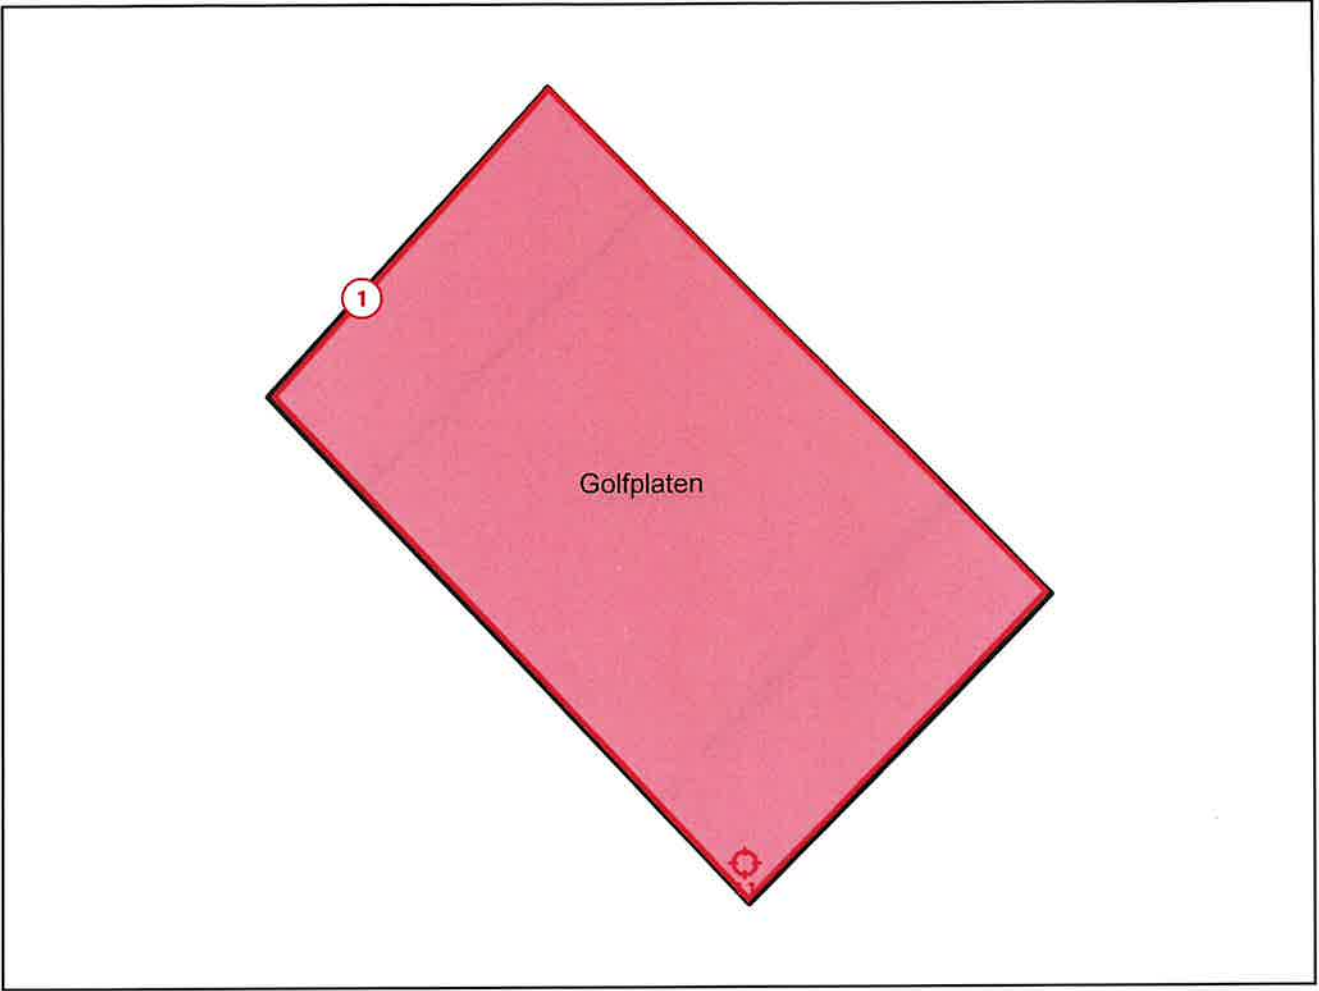
## Plan 2.2: Bijgebouw Dakenplan

| Beschrijving | Type | Actie |
|---|---|---|
| 1. Dak bestaande uit golfplaten | Asbestmateriaal | Dringend verwijderen |

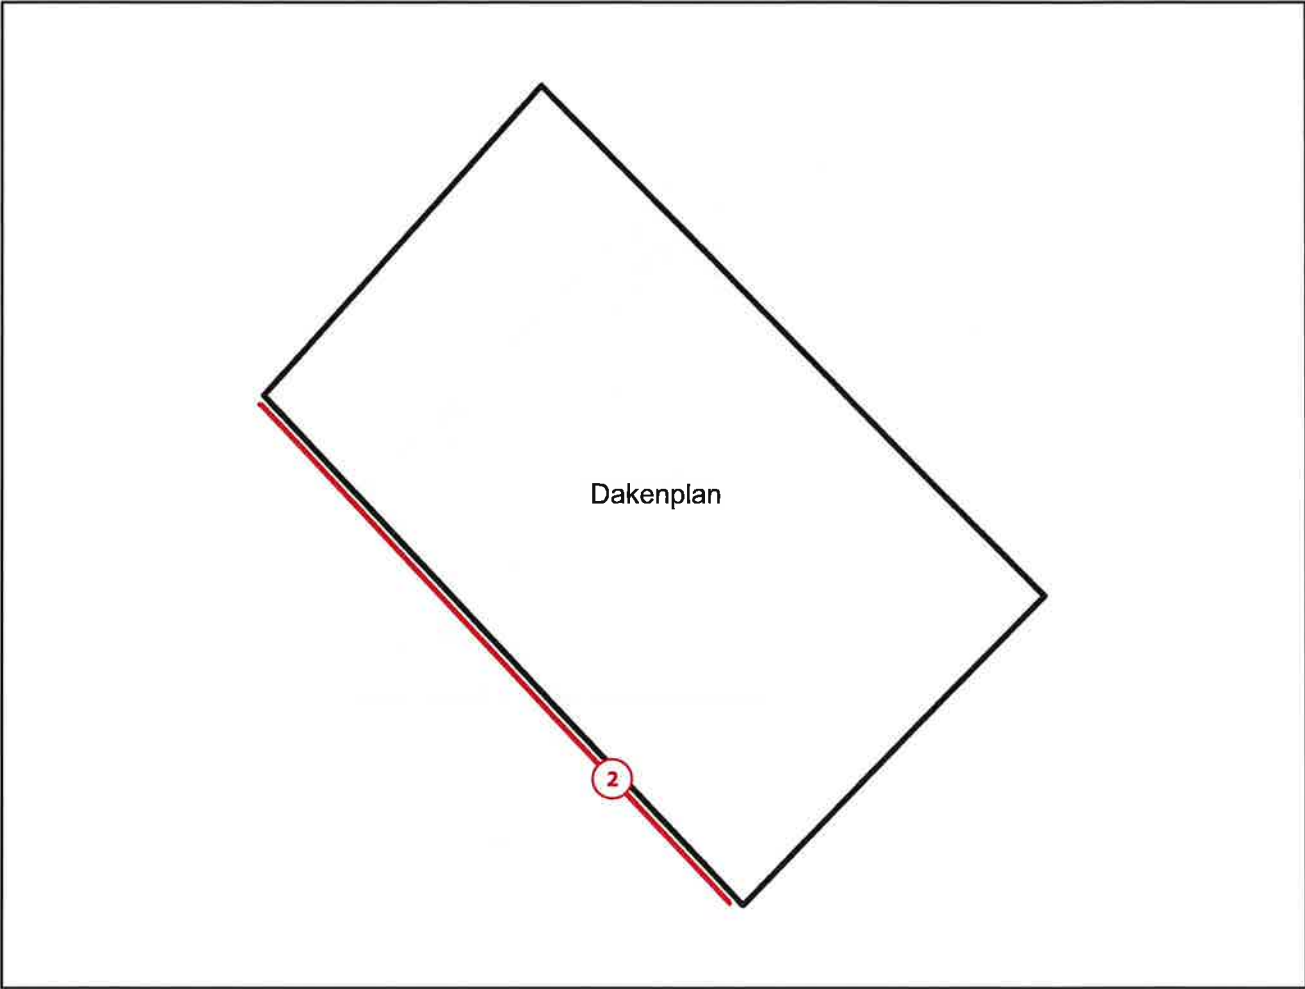
# Plan 2.3: Bijgebouw Dakenplan

| Beschrijving | Type | Actie |
|---|---|---|
| 2. Mos/sediment in de dakgoot | Asbestmateriaal | Dringend verwijderen |

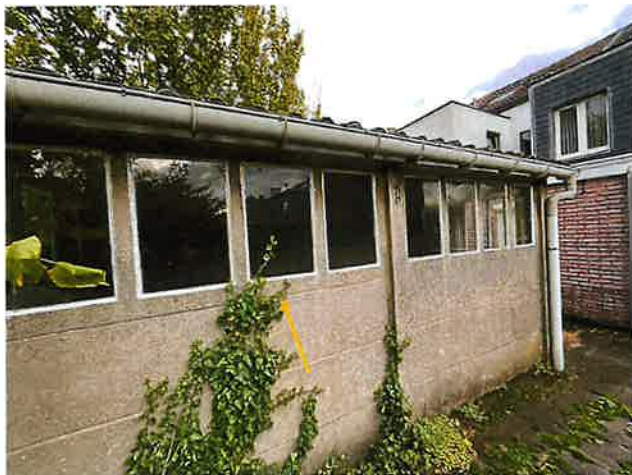
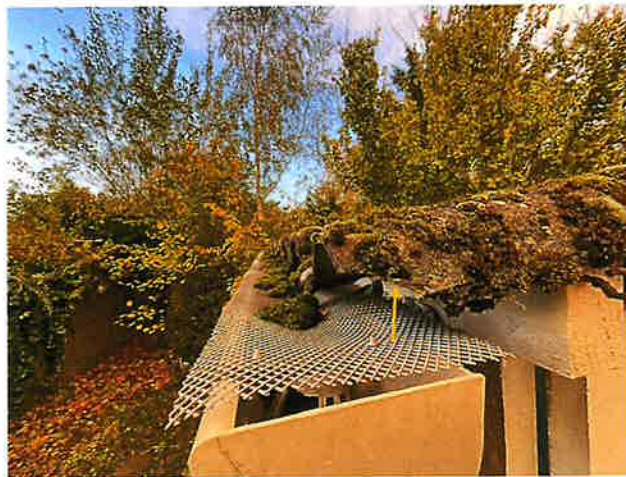
## Fiche 1: Dak bestaande uit golfplaten

Asbestmateriaal

Het asbestmateriaal valt onder de mijlpaal van 2034.

**Dringend verwijderen**

- Verwijder dit asbestmateriaal zo snel mogelijk. Volg de toestand goed op.
- Hemelwater dat afspoelt van asbestcement daken of gevels kan asbestdeeltjes bevatten. Gebruik het enkel voor gesloten circuits (bv. spoelen toiletten). Reinig na het vervangen van het dak of de gevel de dakgoten en regenwaterput of -ton om asbesthoudend sediment of slib te verwijderen

- Eenvoudige handelingen: mag via doe-het-zelf of door werknemer(s) met opleidingsattest eenvoudige handelingen  
Deze toepassing kan door een aannemer die over een opleidingsattest eenvoudige handelingen beschikt of door een particulier (doe-het-zelf), verwijderd worden indien er geen verhoogd risico op vrijgave van asbestvezels (max. concentratie 0,01 vezels/cm<sup>3</sup> - CODEX Art. VI.3-54) ontstaat en de toepassing voorafgaand wordt gefixeerd/bevochtigd; de individuele elementen zonder machinale werktuigen (boormachine, slijpschijf, hogedrukreiniger,...) en zonder breken of gooien een voor een losgemaakt worden; en ten slotte dubbel en luchtdicht verpakt weggevoerd worden naar een erkend afvalpunt (recyclagepark).

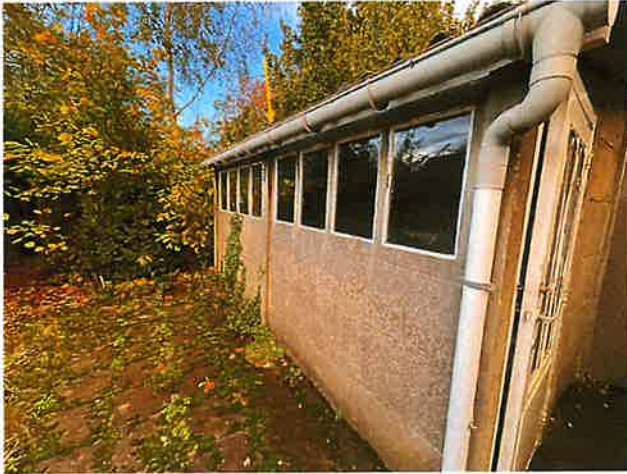
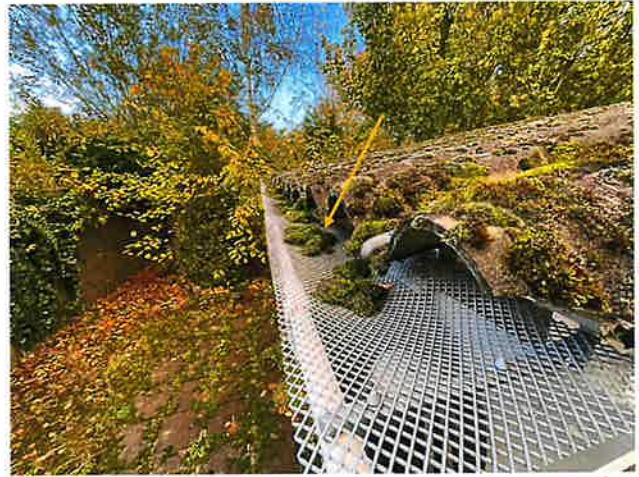
## Fiche 2: Mos/sediment in de dakgoot

Asbestmateriaal - afvalstof

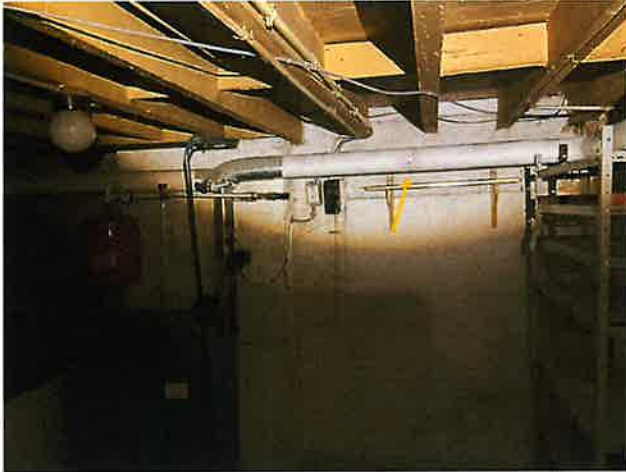
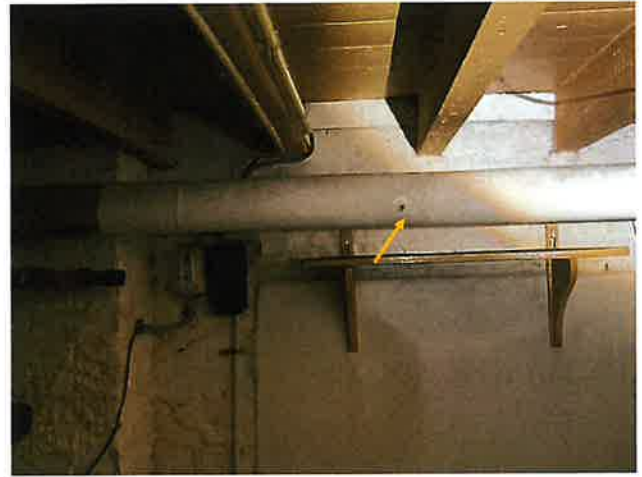
## Fiche 3: Leidingisolatie (gips)

Asbestmateriaal

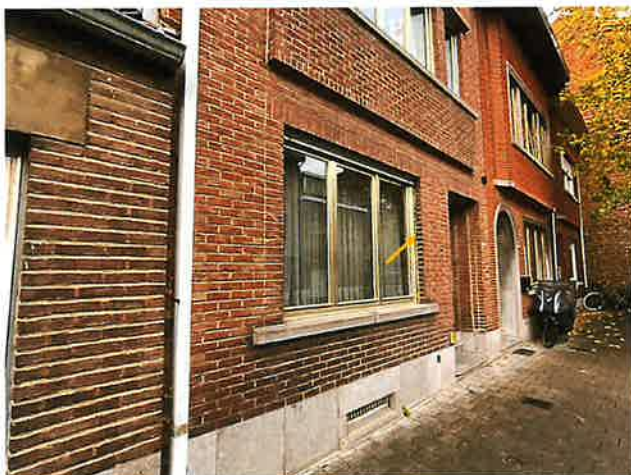
## Fiche 8: Mastiek uitzetvoegen aluminium ramen (muur-profiel)

Asbestmateriaal

- Eenvoudige handelingen: mag via doe-het-zelf of door werknemer(s) met opleidingsattest eenvoudige handelingen  
Deze toepassing kan door een aannemer die over een opleidingsattest eenvoudige handelingen beschikt of door een particulier (doe-het-zelf), verwijderd worden indien er geen verhoogd risico op vrijgave van asbestvezels (max. concentratie 0,01 vezels/cm<sup>3</sup> - CODEX Art. VI.3-54) ontstaat en de toepassing voorafgaand wordt gefixeerd/bevochtigd; de individuele elementen zonder machinale werktuigen (boormachine, slijpschijf, hogedrukreiniger,...) en zonder breken of gooien een voor een losgemaakt worden; en ten slotte dubbel en luchtdicht verpakt weggevoerd worden naar een erkend afvalpunt (recyclagepark).

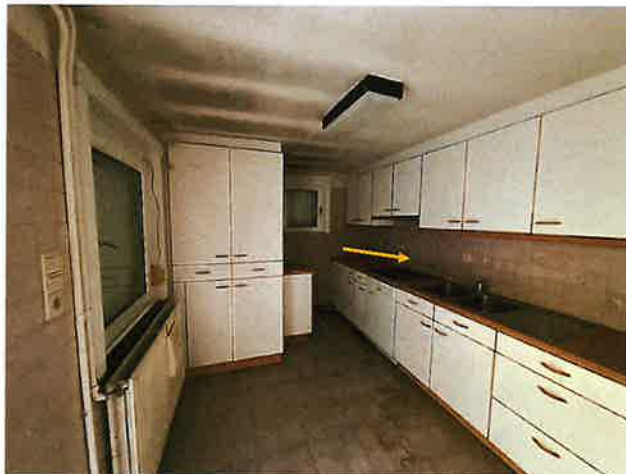
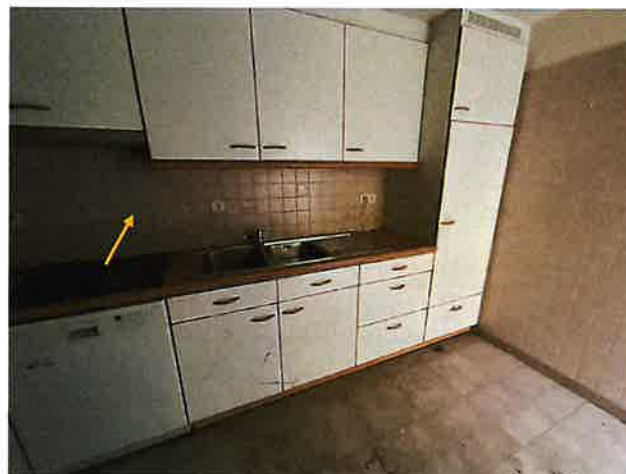
## Fiche 12: Faiencetegels (lijm)

Advies

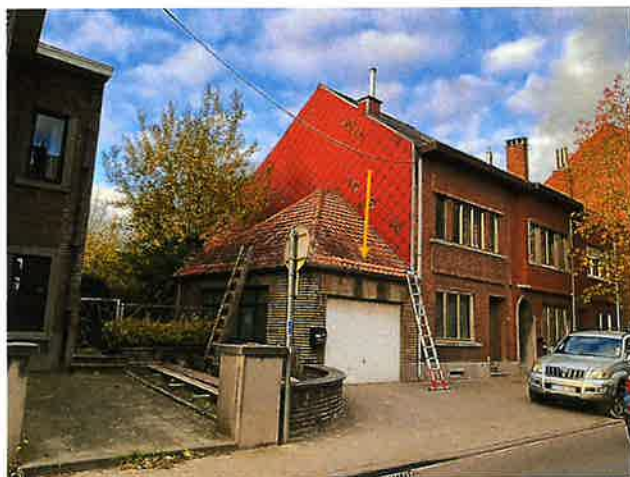
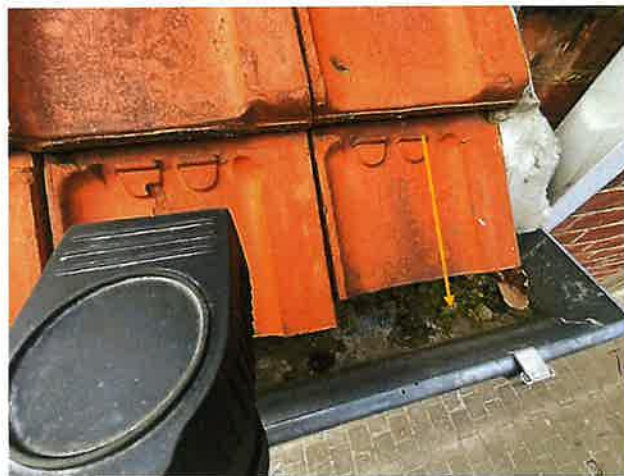
## Fiche 13: Mos sediment dakgoot buurman

### Informatie over een materiaal van een andere eigenaar

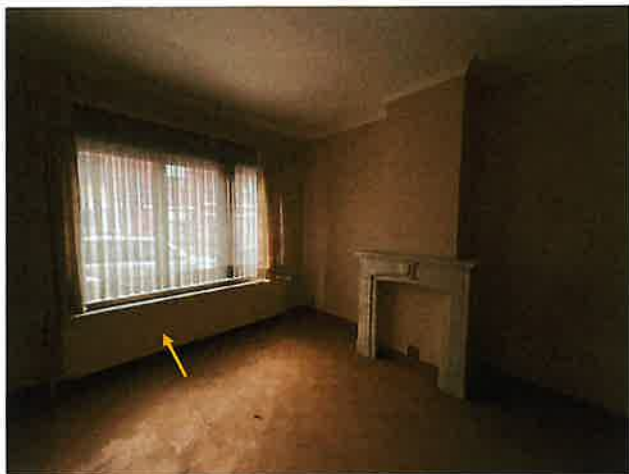
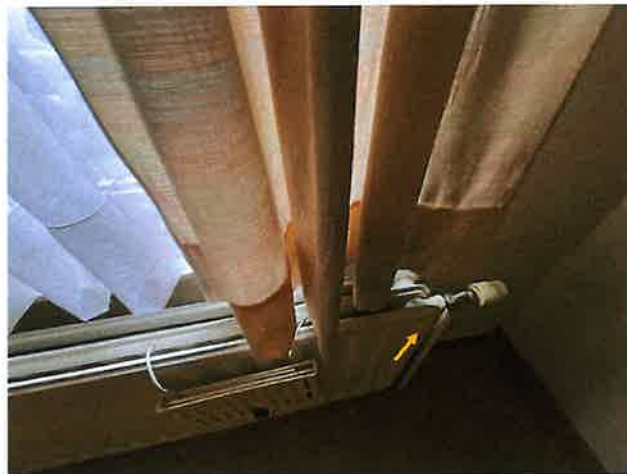
## Fiche 17: Oude radiatoren

### Informatie over een materiaal dat de asbestdeskundige niet kan waarnemen of vaststellen
