Asbestinventarisatetest

Grote Markt 23, 2800 Mechelen

Attestnummer : 20240227-000306.000

Uitgegeven op : 27.02.2024

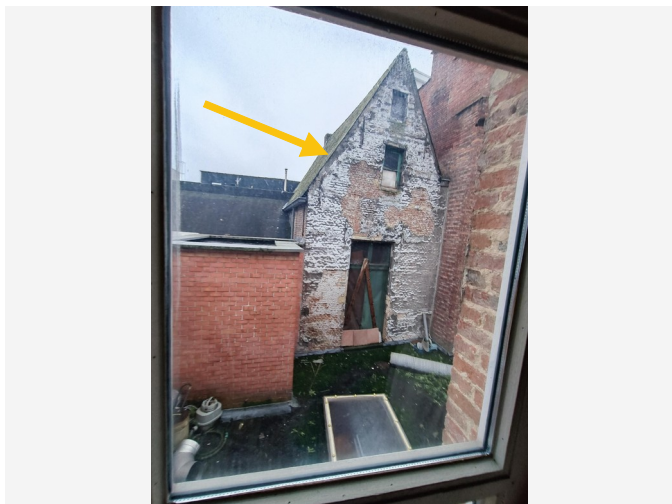
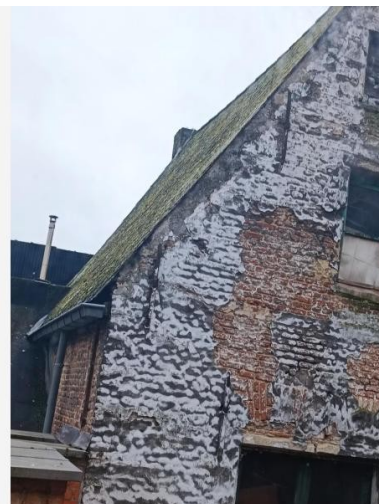
Eindbeoordeling materiaalrisico	Verhoogd materiaalrisico en/of verhoogde kans op vezelvrijgave
Opmerking	Mogelijks zijn de leien ook zichtbaar aan de binnenkant, echter kon dit niet onderzocht worden. Aangezien het gebouw niet betreedbaar is via een zolderluik of een vaste trap wil dit zeggen dat dit ook niet in contact komt met de binnenlucht van de rest van het gebouw.

Gebondenheid	Categorie 1: hechtgebonden in oorsprong
Asbestsoort (vezeltype)	Crocidoliet aanwezig
Asbestconcentratie	Laag (< 50%)
Afschermingsgraad van het gehele materiaal	Geheel of deels vrij aan de buitenlucht
Toestand van het materiaal	Matig beschadigd, matig verweerd

Beschrijving	Leien dak (achterste gebouw)
Omgeving	Buiten
Primaire drager	Schuin dak
Asbestmateriaal	Dak- en gevelbekleding - Lei, shingle
Bindmiddel van asbestmateriaal	Cement
Gebondenheid op basis van bindmiddel	Hecht
Hoeveelheid (oppervlakte - aantal)	<ul style="list-style-type: none">• 50,00 m² - 1 stuk
Totale oppervlakte	50,00 m ²
Eenvoudig bereikbaar	Ja
Bevestigingswijze	<ul style="list-style-type: none">• Genageld, geniet
Identificatiemethode	Vaststelling zonder monstername
Destructieve handeling voor identificatie	Nee
Opmerking	De leien waren niet bereikbaar en er kon bijgevolg geen staal genomen worden om uit te sluiten dat deze asbestverdachte toepassing niet-asbesthoudend is. Het is aangewezen om bij werken een bijkomend onderzoek uit te voeren. De vermelde oppervlaktes, diktes en volumes betreffen een beredeneerde schatting. Er worden geen rechten verleend aan deze oppervlaktes/diktes/volumes.

- Verwijder dit asbestmateriaal zo snel mogelijk. Volg de toestand goed op.
- Hemelwater dat afspoelt van asbestcement daken of gevels kan asbestdeeltjes bevatten. Gebruik het enkel voor gesloten circuits (bv. spoelen toiletten). Reinig na het vervangen van het dak of de gevel de dakgoten en regenwaterput of -ton om asbesthoudend sediment of slib te verwijderen
- Voer bijkomende staalname(s) uit.

- Eenvoudige handelingen: mag via doe-het-zelf of door werknemer(s) met opleidingsattest eenvoudige handelingen
: Eenvoudige handeling opgeleid personeel, alle werknemer(s) moeten wel beschikken over een opleidingsattest eenvoudige handelingen 8u

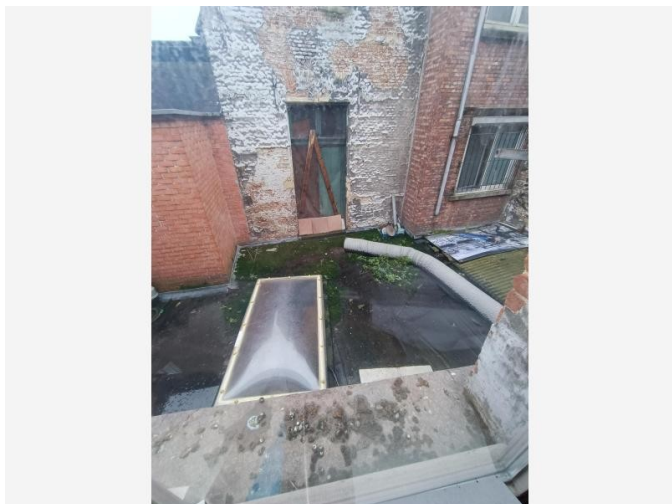
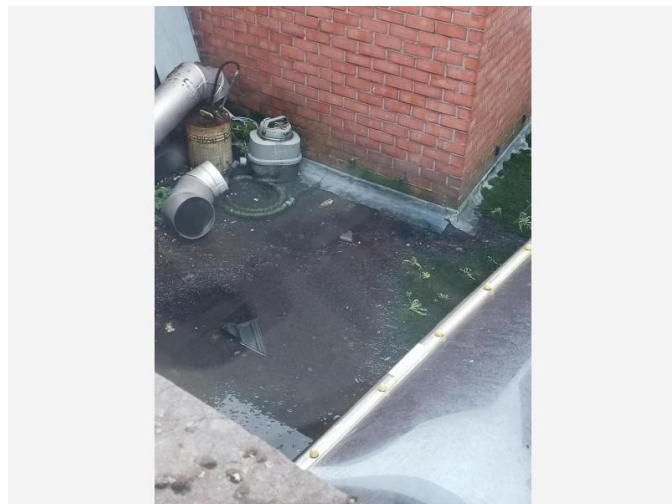
Eindbeoordeling materiaalrisico	Verhoogd materiaalrisico en/of verhoogde kans op vezelvrijgave
---------------------------------	--

Gebondenheid	Categorie 1: hechtgebonden in oorsprong
Asbestsoort (vezeltype)	Alleen chrysotiel
Asbestconcentratie	Laag (< 50%)
Afschermingsgraad van het gehele materiaal	Geheel of deels vrij aan de buitenlucht
Toestand van het materiaal	Matig beschadigd, matig verweerd

Beschrijving	Roofing plat dak
Omgeving	Buiten
Primaire drager	Plat dak
Asbestmateriaal	Dak- en gevelbekleding - Roofing
Bindmiddel van asbestmateriaal	Bitumen (roofing, teer, asfalt)
Gebondenheid op basis van bindmiddel	Hecht
Hoeveelheid (oppervlakte - aantal)	• 45,00 m ² - 1 stuk
Totale oppervlakte	45,00 m ²
Eenvoudig bereikbaar	Ja

- Zorg voor een veilig beheer. Vermijd het beschadigen van het asbestmateriaal. Controleer de toestand jaarlijks op wijzigingen.
- Voer bijkomende staalname(s) uit.

- Eenvoudige handelingen: mag via doe-het-zelf of door werknemer(s) met opleidingsattest eenvoudige handelingen
"doe-het-zelf of aannemer met opleidingsattest" (tenzij de roofing zijn bindingssterkte verloren is).
- Eenvoudige handelingen: enkel door erkend asbestverwijderaar
Verwijdering dient te gebeuren volgens de geldende voorschriften en veiligheidsnormen

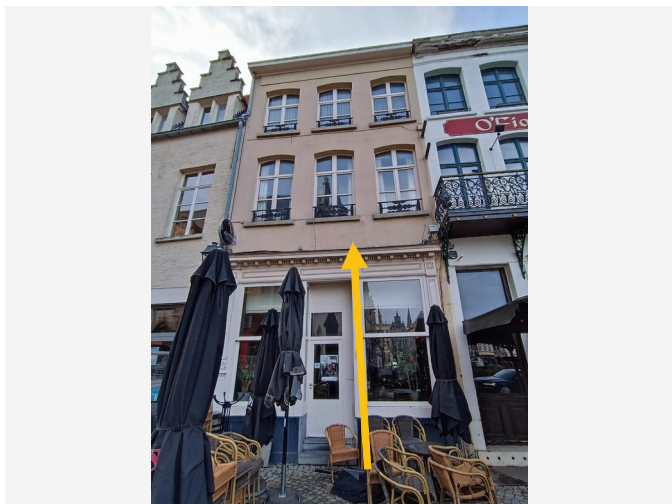
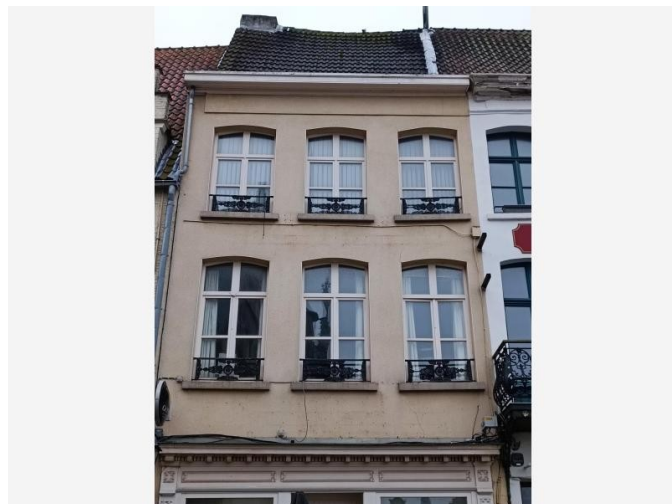
Eindbeoordeling materiaalrisico	Laag materiaalrisico en/of verlaagde kans op vezelvrijgave
---------------------------------	--

Gebondenheid	Categorie 2: niet-hechtgebonden met matrix
Asbestsoort (vezeltype)	Amfibool aanwezig, uitgezonderd crocidoliet
Asbestconcentratie	Laag (< 50%)
Afschermingsgraad van het gehele materiaal	Geheel of deels vrij aan de buitenlucht
Toestand van het materiaal	Onbeschadigd, niet verweerd

Beschrijving	Crepi voorgevel 3,5m hoogte
Omgeving	Buiten
Primaire drager	Wand buitenschil
Asbestmateriaal	In-situ afwerkingslagen - Crepi
Bindmiddel van asbestmateriaal	Gips - kalk
Gebondenheid op basis van bindmiddel	Niet-hechtgebonden
Hoeveelheid (oppervlakte - dikte - aantal)	• 40,00 m ² - 1,50 cm - 1 stuk
Totaal volume	0,60 m ³
Eenvoudig bereikbaar	Ja

- Zorg voor een veilig beheer. Vermijd het beschadigen van het asbestmateriaal. Controleer de toestand jaarlijks op wijzigingen.
- Voer bijkomende staalname(s) uit.

- Hermetische zone (erkend asbestverwijderaar)
verwijderen van crepi is een losgebonden toepassing In buitenomgeving: dmv het plaatsen van een stelling en krimpfolie zal een hermetische zone worden opgesteld langs de buitengevel om de crepi te verwijderen

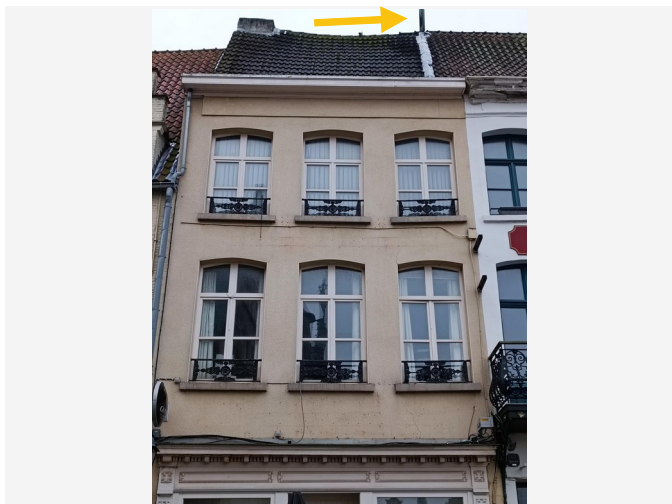
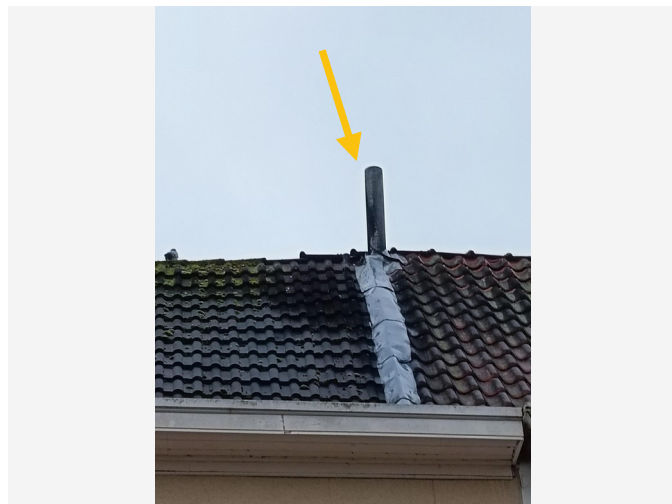
Eindbeoordeling materiaalisico	Laag materiaalisico en/of verlaagde kans op vezelvrijgave
--------------------------------	---

Gebondenheid	Categorie 1: hechtgebonden in oorsprong
Asbestsoort (vezeltype)	Crocidoliet aanwezig
Asbestconcentratie	Laag (< 50%)
Afschermingsgraad van het gehele materiaal	Geheel of deels vrij aan de buitenlucht
Toestand van het materiaal	Licht beschadigd, licht verweerd. Intact materiaal type Pical – asbestboard of categorie III 'gebondenheid'

Beschrijving	Vezelcement rookgaskanaal
Omgeving	Buiten
Primaire drager	HVAC infrastructuur en uitrusting
Asbestmateriaal	Rookgaskanaal
Bindmiddel van asbestmateriaal	Cement
Gebondenheid op basis van bindmiddel	Hecht
Hoeveelheid (lengte - omtrek - dikte - aantal)	• 1,50 m - 62,80 cm - 20,00 cm - 1 stuk
Totaal volume	0,188 m ³

- Zorg voor een veilig beheer. Vermijd het beschadigen van het asbestmateriaal. Controleer de toestand jaarlijks op wijzigingen.

- Eenvoudige handelingen: mag via doe-het-zelf of door werknemer(s) met opleidingsattest eenvoudige handelingen
De buis kan voorzichtig losgebeiteld worden , extra bevochtigen om stof te voorkomen + dragen van de nodige beschermingsmiddelen (mondmasker ffp3, handschoenen,tyvec) Bij de gemeente/containerpark afsluitzakken halen om dubbel in te pakken en af te voeren naar het containerpark als hechtgebonden asbestafval.

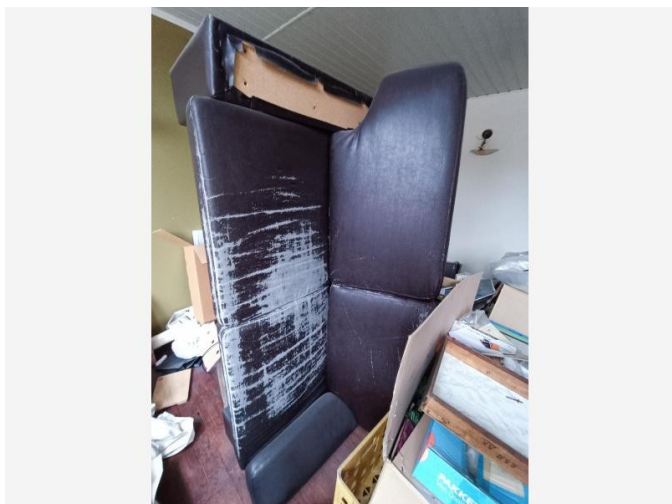
Reden: Materiaal in opslag

Uitleg van de asbestdeskundige: Materialen/inboedel zijn in grote mate aanwezig. Vloer- en wanddelen konden niet volledig worden geïnspecteerd. Hierdoor zijn misschien verborgen asbestverdachte toepassingen aanwezig. De opdrachtgever blijkt redelijkerwijs niet in staat om het materiaal op korte termijn op te ruimen of te verwijderen. Het materiaal wordt pas verwijderd bij effectieve verhuis/verkoop. Termijn is onbekend.

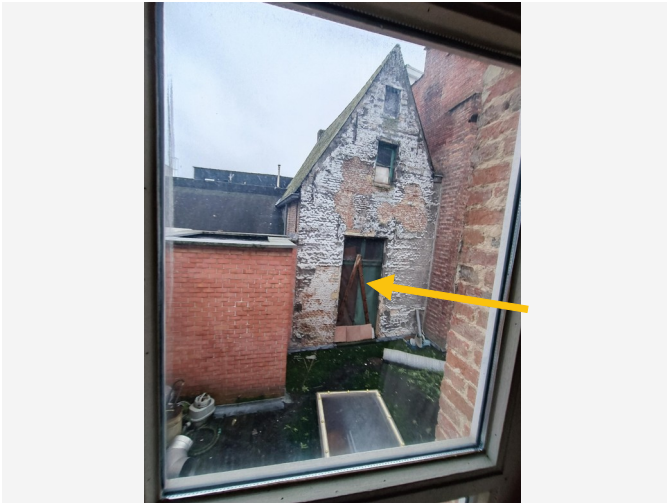
Reden: Het te onderzoeken materiaal situeert zich hoger dan 3,50 m te rekenen vanaf een veilige ondergrond

Uitleg van de asbestdeskundige: Het achterste gebouw is niet bereikbaar via een trap/zolderluik. Er kon niet gecontroleerd worden wat er binnen het gebouw bevindt. Bij werken kan een stelling geplaatst worden om via het eerste verdiep dat 3,5m hoger ligt dan het plat dak om dit gebouw te betreden.

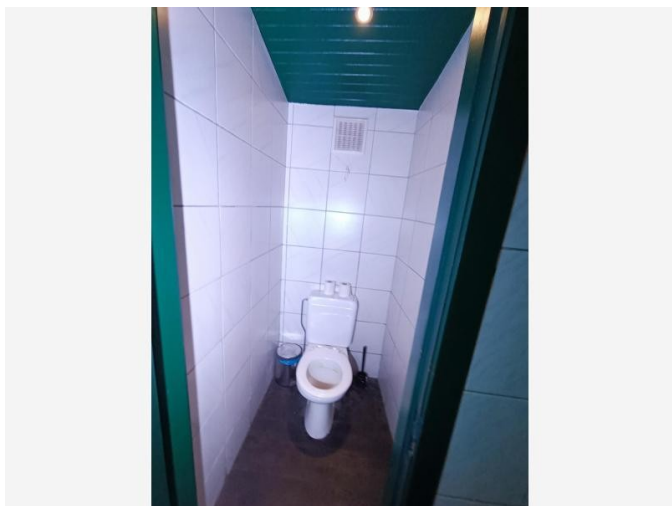
De ruimte werd afgewerkt met keramische tegels/valse muren, het is niet duidelijk of er achter nog pleisterwerk of andere asbesthoudende materialen aanwezig zijn, extra controle bij renovatiewerken vereist.

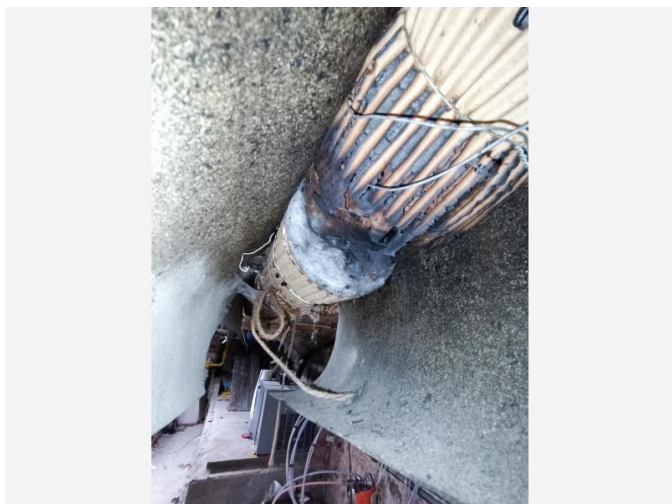
De thermische isolatie bestaat uit textiel (doek), en glaswol

Er is geen pleisterlaag aanwezig, de isolatie is hierdoor niet verdacht

De roofing rondom is wel verdacht, deze werd in een andere fiche beschreven.

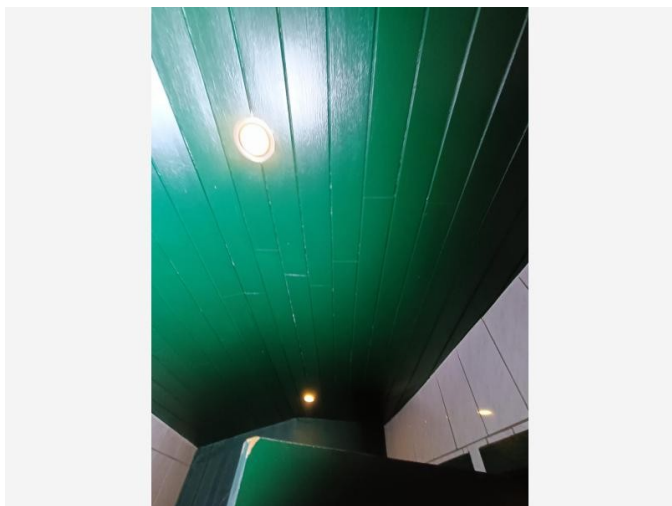
Een groot deel van de plafonds zijn afgewerkt met valse plafonds in plaatmateriaal. Het is niet duidelijk of er pleisterwerk aanwezig is achter deze valse plafonds, het is aangewezen om bijkomend onderzoek uit te voeren bij werken.

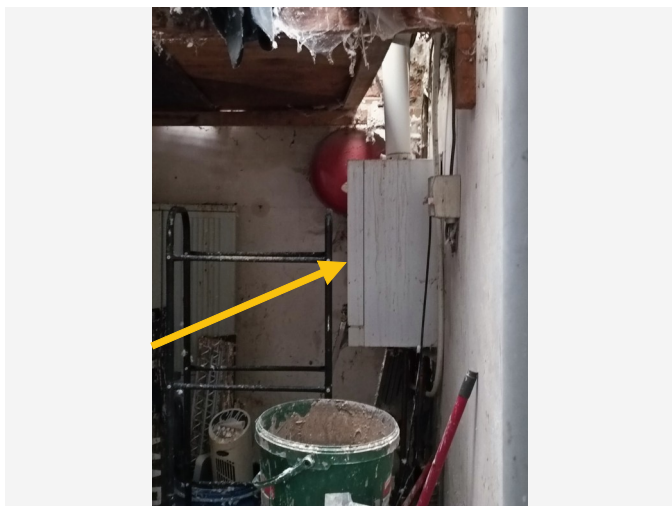
De ketel werd opgezocht in het IAD Online bronnenboek, er zijn geen resultaten gevonden . Laat de ketel controleren door een opgeleid techniker (basis 8u asbest)

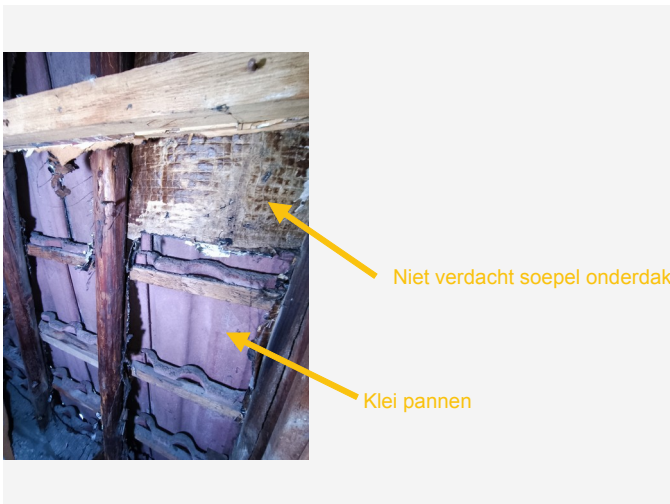
Het dak en het onderdak werden gecontroleerd. de dakbedekking bestaat uit een niet verdacht onderdak, en een klei pannen dak. Dit is beiden niet asbest-verdacht.

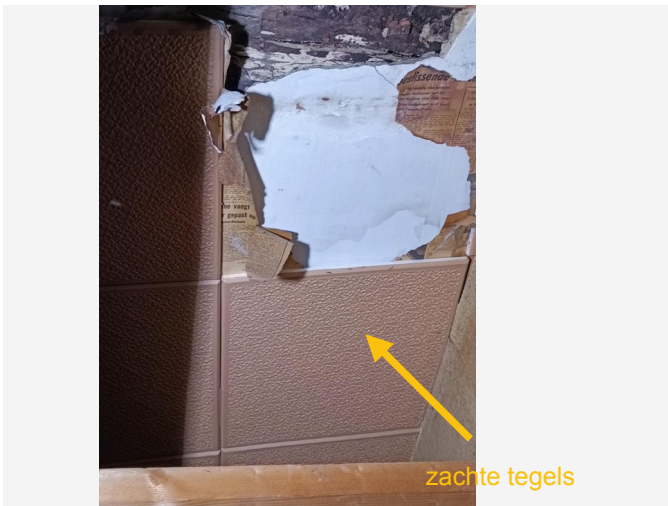
De ruimte werd afgewerkt met valse plafond tegels, De tegels zijn zacht en daardoor niet asbest-verdacht. Het is niet duidelijk of er achter nog pleisterwerk of andere asbestverdachte materialen aanwezig zijn, extra controle bij renovatiewerken vereist.

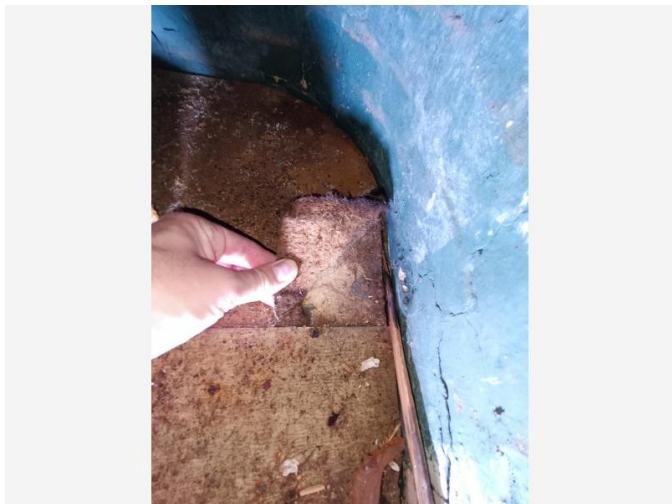
Volgens expertise kunnen we deze vinyl als niet asbest verdacht beschouwen (soepel en flexibel van structuur / onderkant met jute koord).

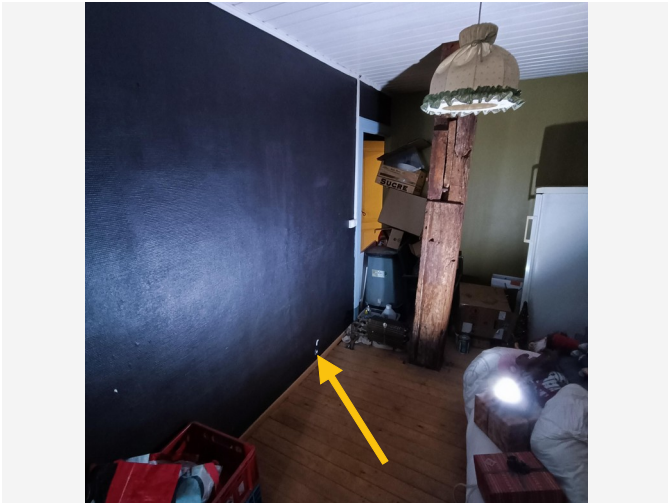
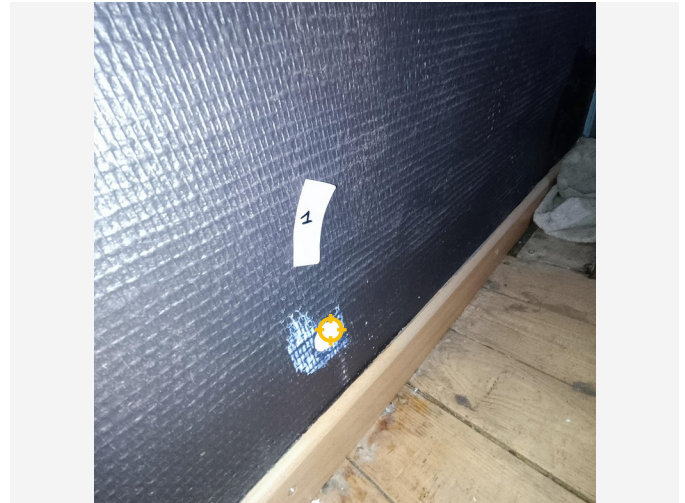
Geen asbest

#	Type	Referentie	Resultaat
14.1	Mengmonster	1	Geen asbest

Beschrijving	Pleisterwerk muren
Omgeving	Binnen
Primaire drager	Binnenwand

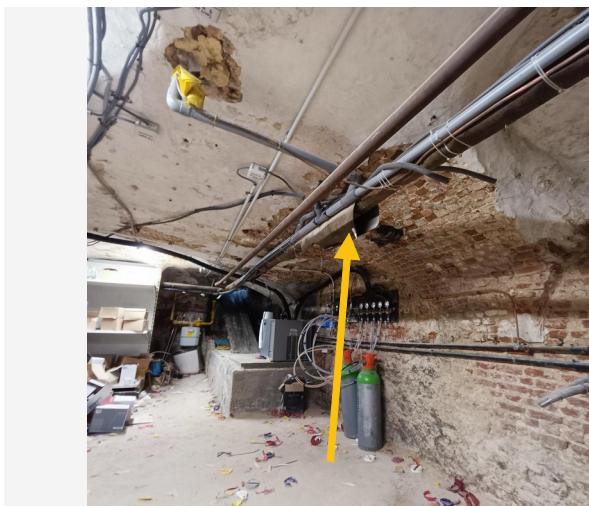
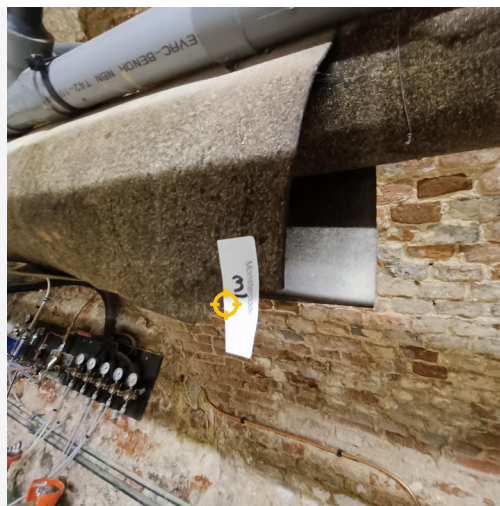
Geen asbest

#	Type	Referentie	Resultaat
15.1	Puntmonster	3	Geen asbest

Beschrijving	Roofinglaag rondom leiding isolatie (kelder)
Omgeving	Binnen
Primaire drager	HVAC infrastructuur en uitrusting
Bindmiddel van materiaal	Bitumen (roofing, teer, asfalt)

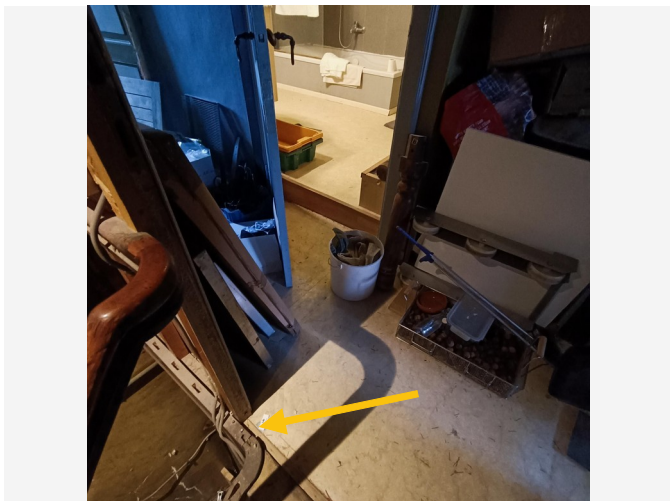
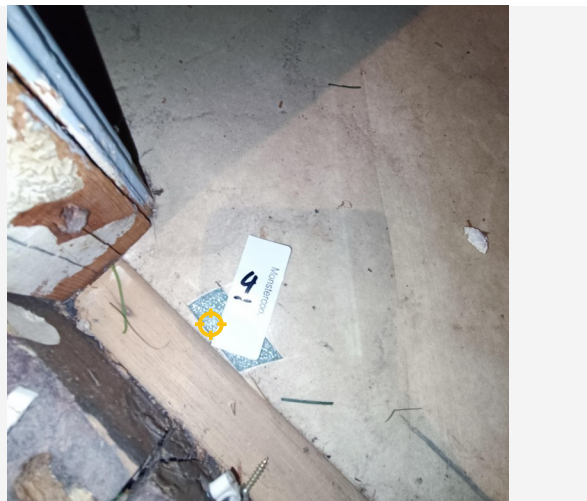
Geen asbest

#	Type	Referentie	Resultaat
16.1	Puntmonster	4	Geen asbest

Beschrijving	Losliggend vinyl vloerzeil gang v1 + badkamer 1
Omgeving	Binnen
Primaire drager	Vloer

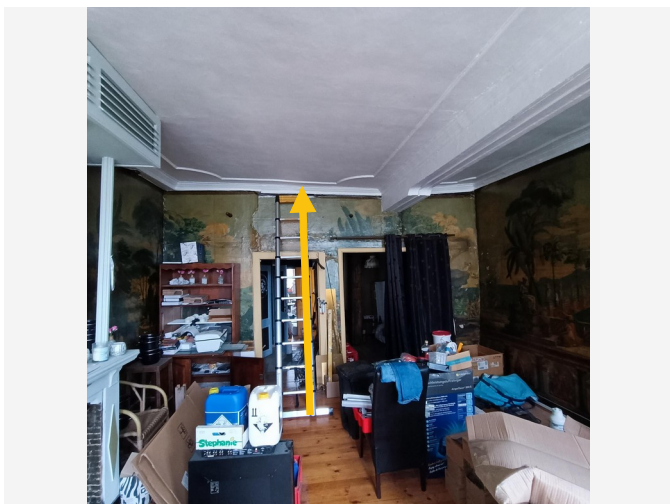
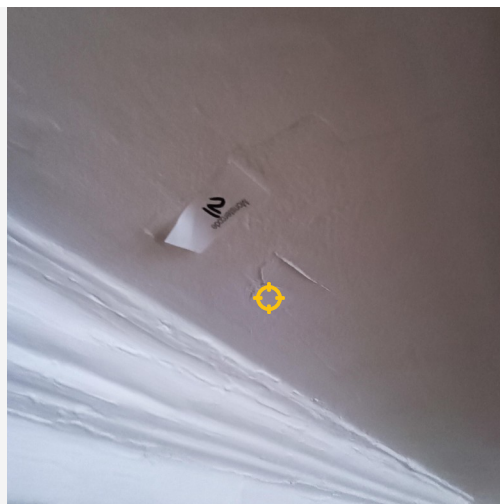
Geen asbest

#	Type	Referentie	Resultaat
17.1	Mengmonster	2	Geen asbest

Beschrijving	Pleisterwerk plafonds
Omgeving	Binnen
Primaire drager	Plafond
