# Asbestinventarisatetest

Pastoor Bauwenslaan 19/A4, 2610 Antwerpen

Attestnummer : 20230623-000352.001

Uitgegeven op : 23.06.2023

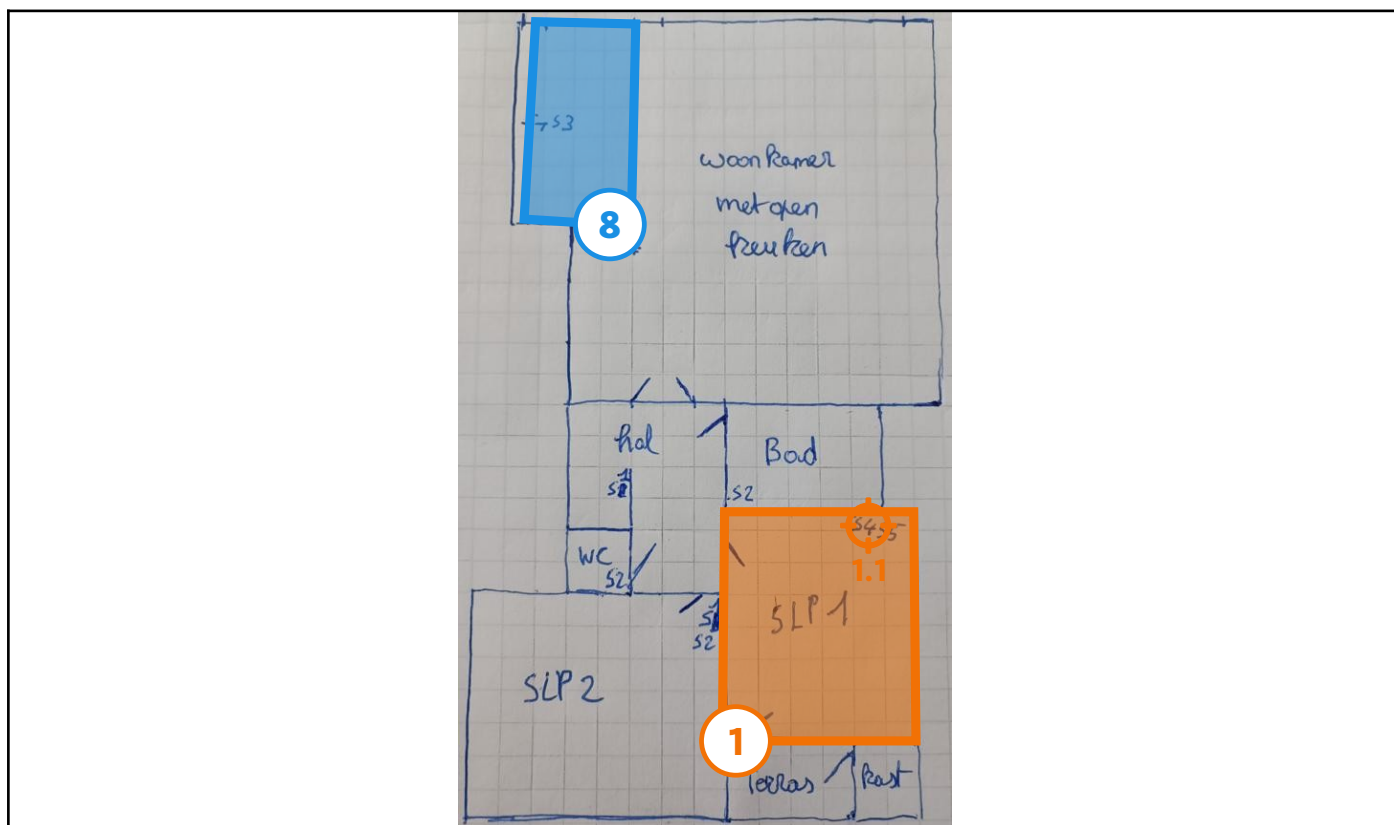
## Plan 1.5: Appartement aanduiding colovinyl & vezelcementtegels

Beschrijving	Type	Actie
1. colovinyl tegels	Asbestmateriaal	<a href="#">Verwijderen</a>
1.1 Code: 4	Puntmonster	-
8. Vezelcement tegels 15x15	Geen asbest	-

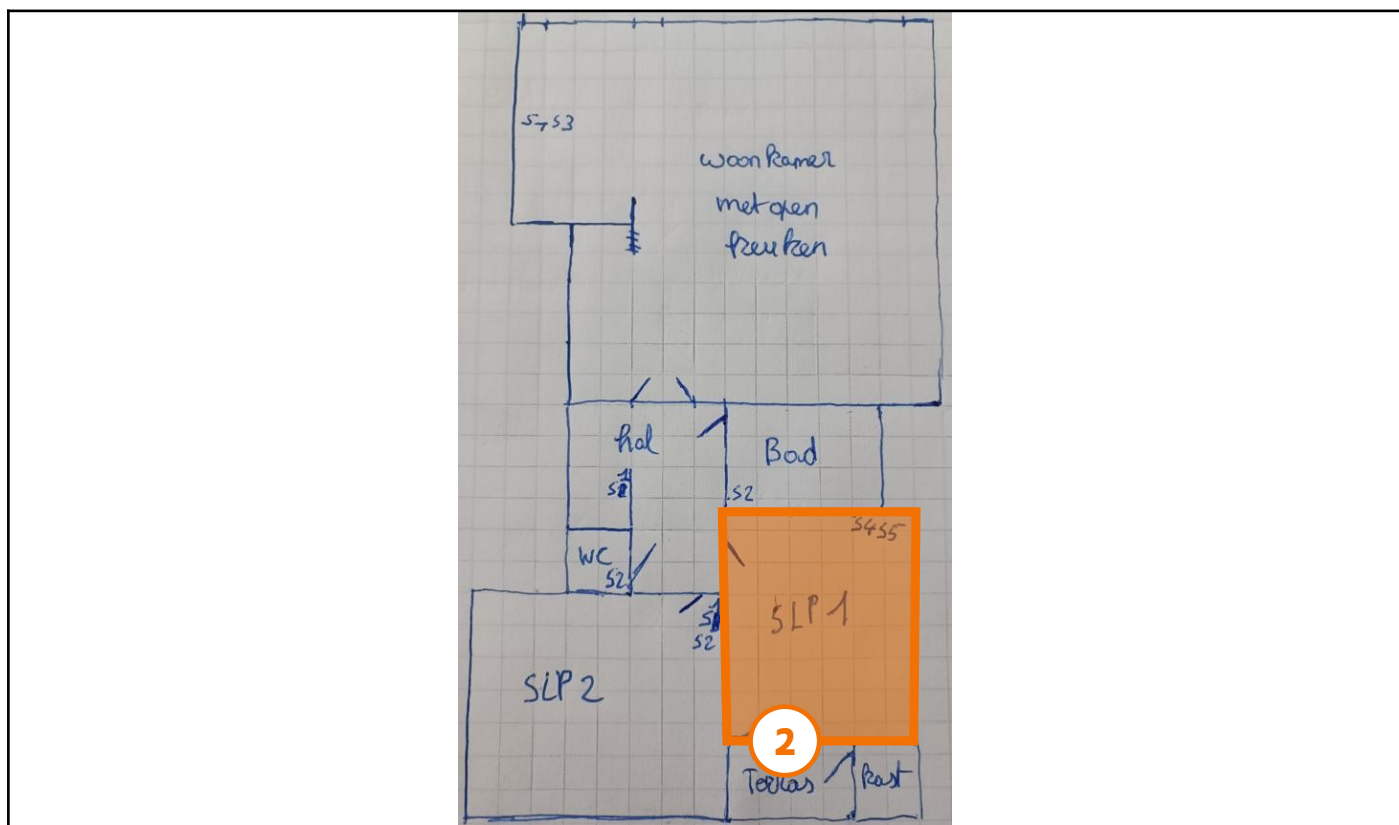
## Plan 1.6: Plattegrond appartement aanduiding zwarte lijm

Beschrijving	Type	Actie
2. Zwarte lijm	Asbestmateriaal	<a href="#">Verwijderen</a>

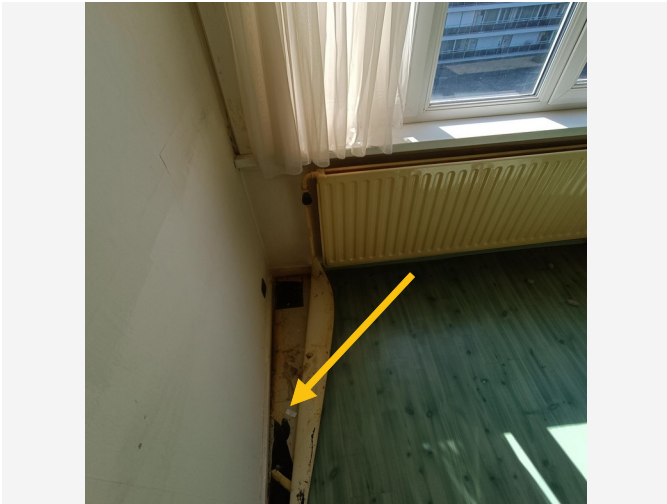
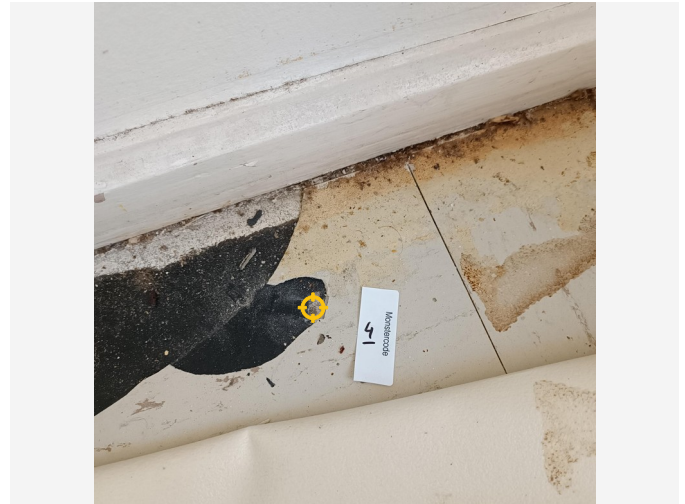
Eindbeoordeling materiaalrisico	Verhoogd materiaalrisico en/of verhoogde kans op vezelvrijgave
---------------------------------	--

Gebondenheid	Categorie 1: hechtgebonden in oorsprong
Asbestsoort (vezeltype)	Alleen chrysotiel
Asbestconcentratie	Laag (< 50%)
Afschermingsgraad van het gehele materiaal	Geheel of deels (ook) vrij aan de binnenlucht
Toestand van het materiaal	Matig beschadigd, matig verweerd

#	Type	Referentie	Resultaat
1.1	Puntmonster	4	Chrysotiel

Beschrijving	colovinyl tegels
Omgeving	Binnen
Primaire drager	Vloer
Asbestmateriaal	Prefab - afwerking - Tegel
Bindmiddel van asbestmateriaal	Kunststof of -hars
Gebondenheid op basis van bindmiddel	Hecht
Hoeveelheid (oppervlakte - dikte - aantal)	• 10,50 m <sup>2</sup> - 0,40 cm - 1 stuk
Totaal volume	0,042 m <sup>3</sup>

Het asbestmateriaal valt onder de mijlpaal van 2040.

Verwijderen

- Scherm in afwachting van verwijdering het asbestmateriaal af van luchtstromingen en verstoring: bijvoorbeeld door het te verpakken, te fixeren, af te dekken, signalisatie - afbakening aan te brengen, ...

- Hermetische zone (erkend asbestverwijderaar)  
Erkend saneerder. Bij het lostrekken van de vinyltegels zal de lijm deels mee loskomen.  
Lijmresten worden met een freesmachine verwijderd in een hermetische zone.

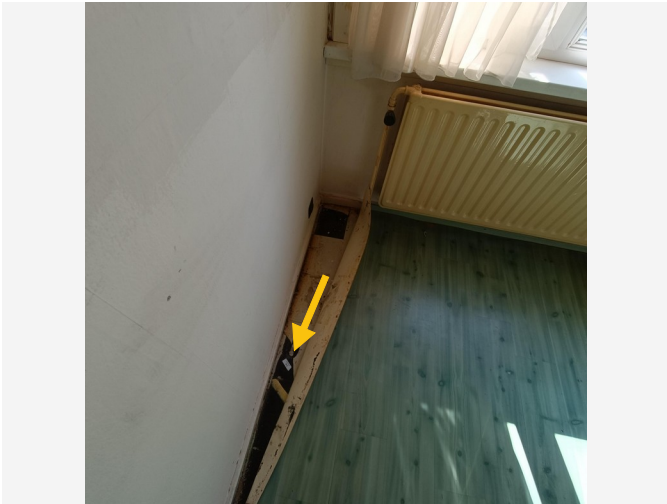
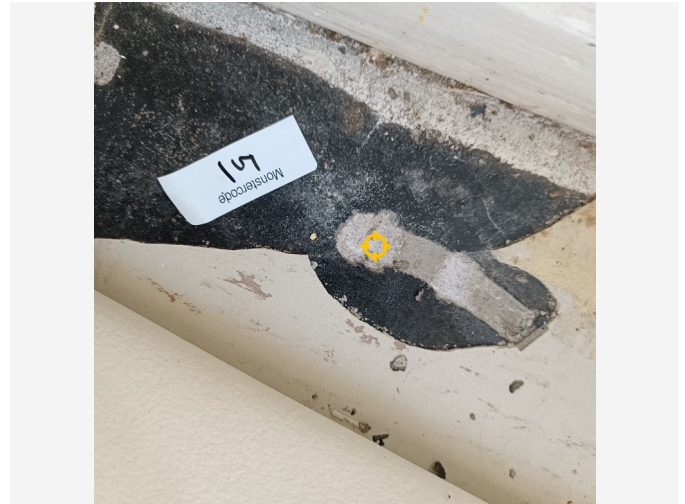
Eindbeoordeling materiaalrisico	Verhoogd materiaalrisico en/of verhoogde kans op vezelvrijgave
---------------------------------	--

Gebondenheid	Categorie 1: hechtgebonden in oorsprong
Asbestsoort (vezeltype)	Alleen chrysotiel
Asbestconcentratie	Laag (< 50%)
Afschermingsgraad van het gehele materiaal	Geheel of deels (ook) vrij aan de binnenlucht
Toestand van het materiaal	Matig beschadigd, matig verweerd

#	Type	Referentie	Resultaat
2.1	Puntmonster	5	Chrysotiel

Beschrijving	Zwarte lijm
Omgeving	Binnen
Primaire drager	Vloer
Asbestmateriaal	In-situ afwerkingslagen - Lijm laag
Bindmiddel van asbestmateriaal	Lijm
Gebondenheid op basis van bindmiddel	Hecht
Hoeveelheid (oppervlakte - dikte - aantal)	• 10,50 m <sup>2</sup> - 1,00 mm - 1 stuk
Totaal volume	0,011 m <sup>3</sup>

Het asbestmateriaal valt onder de mijlpaal van 2040.

Verwijderen

- Scherm in afwachting van verwijdering het asbestmateriaal af van luchtstromingen en verstoring: bijvoorbeeld door het te verpakken, te fixeren, af te dekken, signalisatie - afbakening aan te brengen, ...

- Hermetische zone (erkend asbestverwijderaars)  
Erkend saneerder. Lijmresten worden met een freesmachine verwijderd in een hermetische zone.

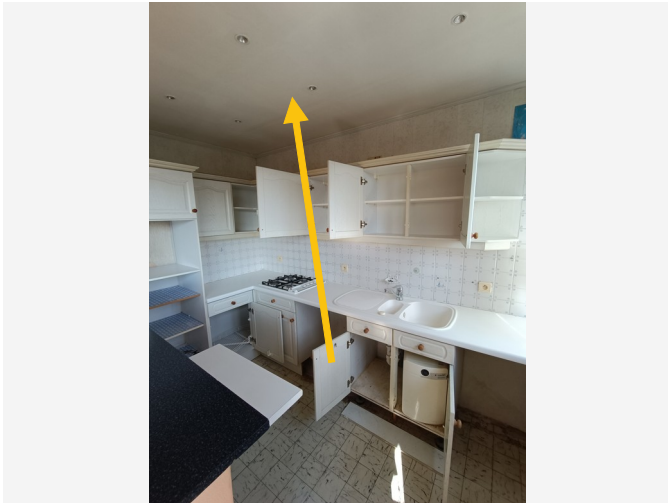
de keuken werd afgewerkt met een vals plafond in gyproc, het is niet duidelijk of er pleisterwerk aanwezig is, extra controle bij renovatiewerken vereist.

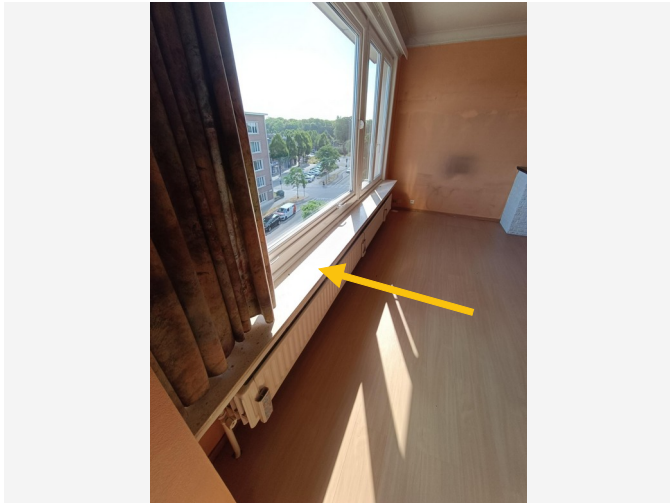
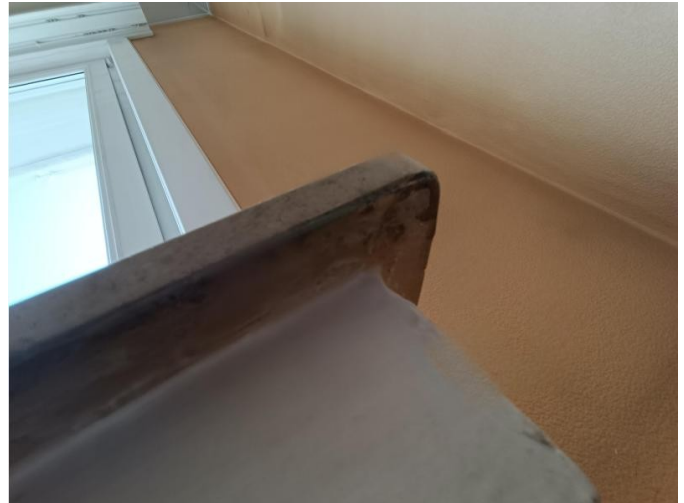
Geen asbest

Beschrijving	Vensterbanken en tablet schouw
Omgeving	Binnen
Identificatiemethode	Vaststelling zonder monsternamen
Destructieve handeling voor identificatie	Nee
Opmerking	De vensterbanken en het tablet van de schouw hebben geen kenmerken van masal en worden als niet asbest-verdacht beschouwd.

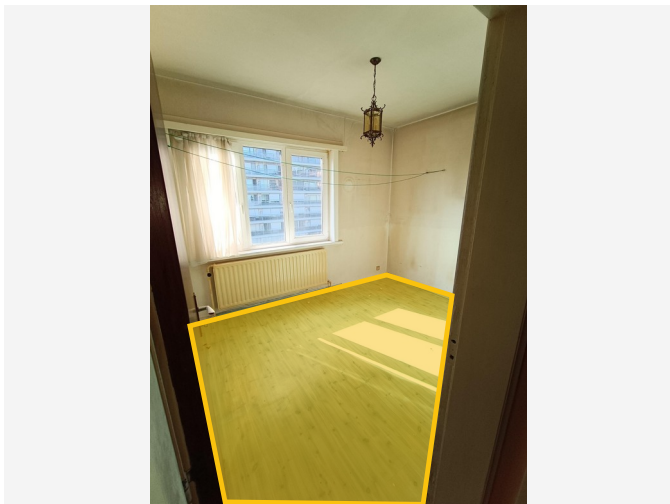
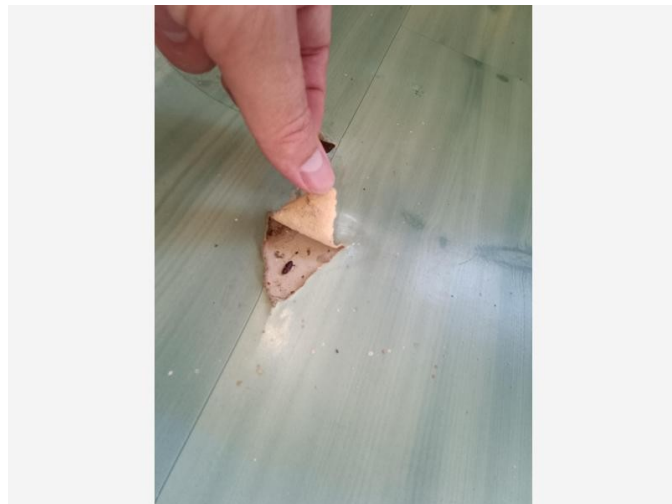
## Fiche 5: Vinyl vloer (bovenliggende)

Geen asbest

Beschrijving	Vinyl vloer (bovenliggende)
Omgeving	Binnen
Identificatiemethode	Vaststelling zonder monsternamen
Destructieve handeling voor identificatie	Nee
Opmerking	Volgens expertise kunnen we deze vinylvloer als niet asbest verdacht beschouwen (soepel en flexibel van structuur.)

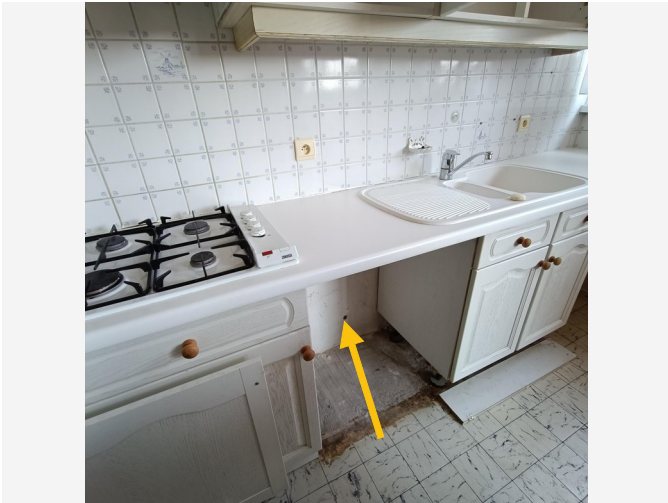
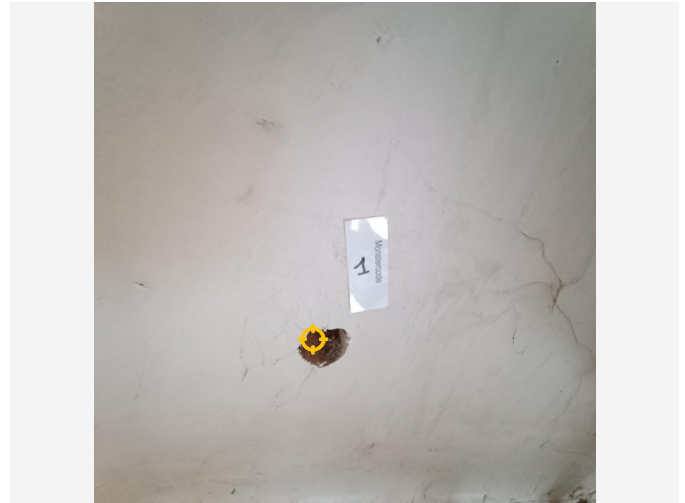
## Fiche 6: Pleisterwerk muren

Geen asbest

#	Type	Referentie	Resultaat
6.1	Mengmonster	1	Geen asbest

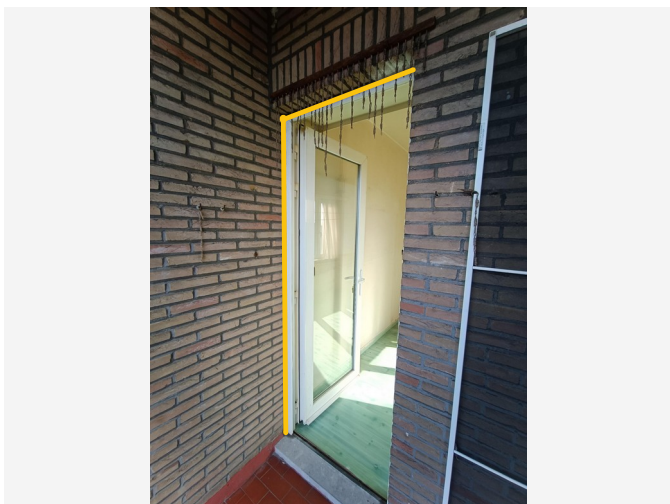
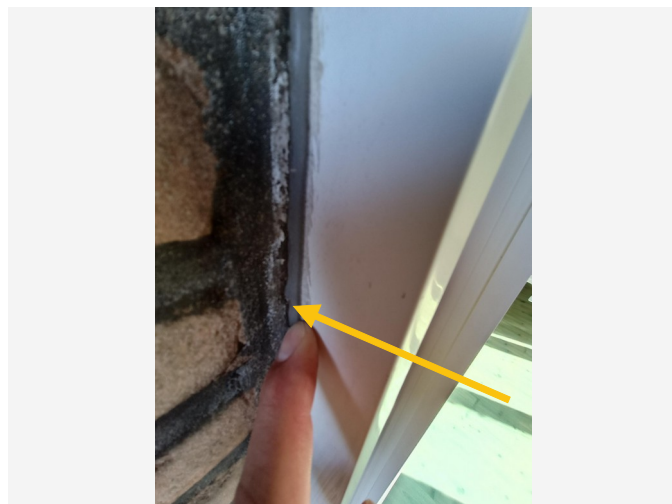
## Fiche 7: Mastiek ramen en deuren.

Geen asbest

Beschrijving	Mastiek ramen en deuren.
Omgeving	Binnen
Identificatiemethode	Vaststelling zonder monsternamen
Destructieve handeling voor identificatie	Nee
Opmerking	De mastiek werd gecontroleerd en als niet-asbesthoudend beschouwd. (zacht en elastisch)

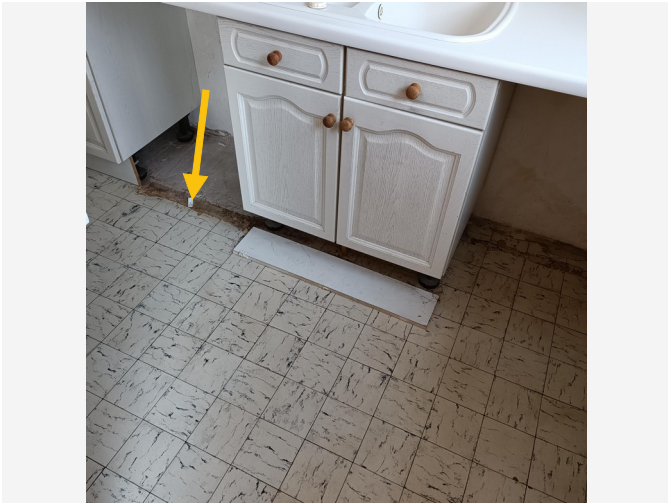
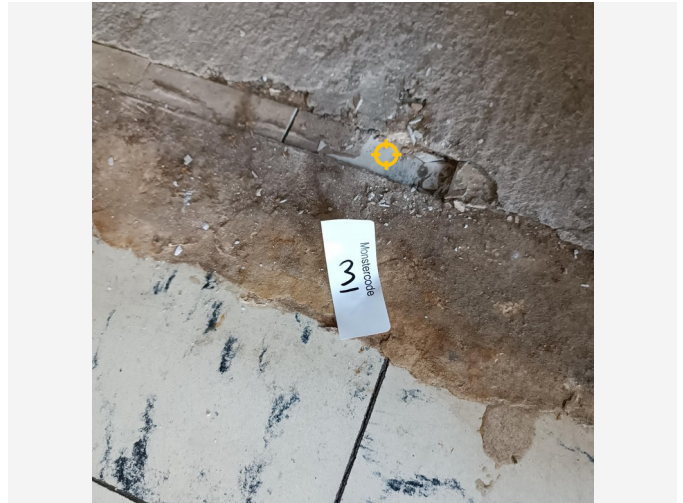
## Fiche 8: Vezelcement tegels 15x15

Geen asbest

#	Type	Referentie	Resultaat
8.1	Puntmonster	3	Geen asbest

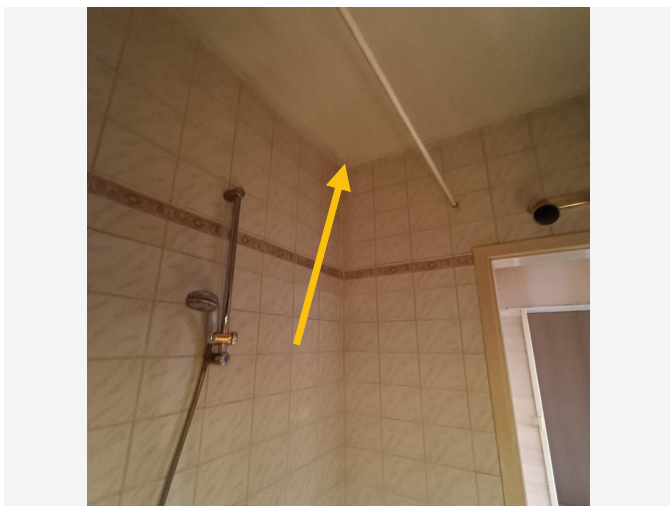
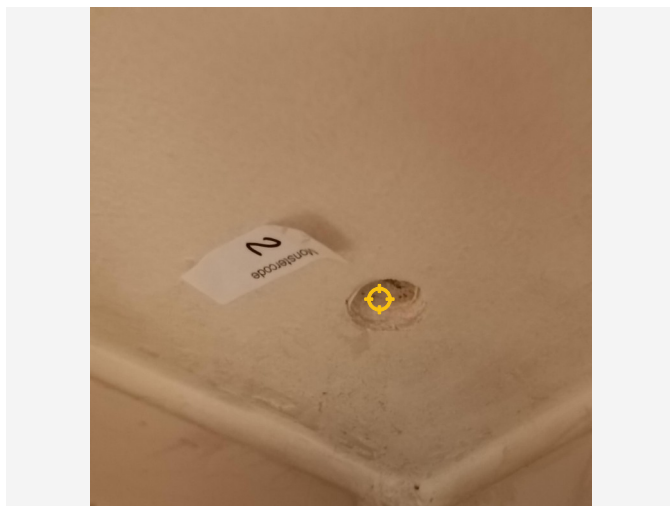
## Fiche 9: Pleisterwerk plafonds

Geen asbest

#	Type	Referentie	Resultaat
9.1	Mengmonster	2	Geen asbest
