# Asbestinventarisatetest

Mertensstraat 69, 2140 Antwerpen

Attestnummer : 20240701-000276.000

Uitgegeven op : 01.07.2024

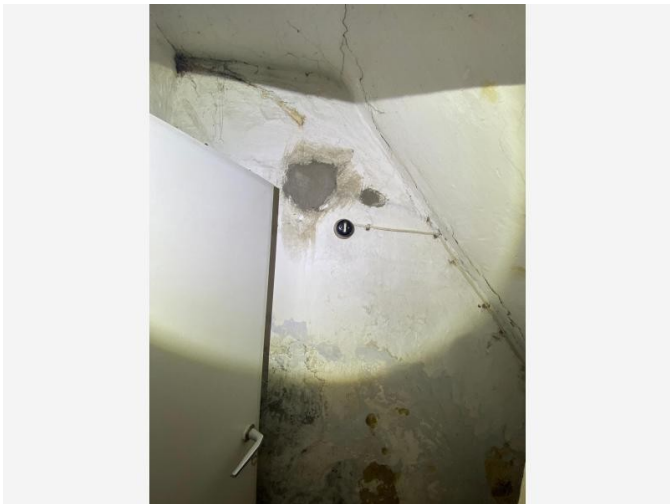
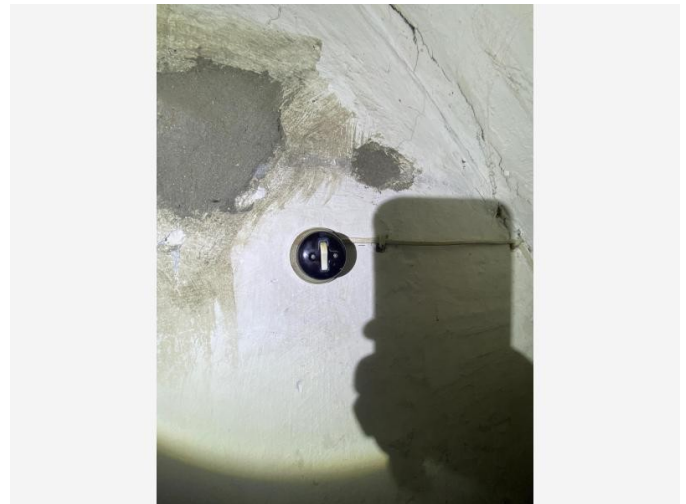
Het asbestmateriaal valt onder de mijlpaal van 2040.

**Verwijderen**

Eindbeoordeling materiaalrisico	Verhoogd materiaalrisico en/of verhoogde kans op vezelvrijgave
---------------------------------	--

Gebondenheid	Categorie 1: hechtgebonden in oorsprong
Asbestsoort (vezeltype)	Crocidoliet aanwezig
Asbestconcentratie	Laag (< 50%)
Afschermingsgraad van het gehele materiaal	Geheel of deels (ook) vrij aan de binnenlucht
Toestand van het materiaal	Licht beschadigd, licht verweerd. Intact materiaal type Pical – asbestboard of categorie III 'gebondenheid'

Beschrijving	Bakeliet
Omgeving	Binnen
Primaire drager	Binnenwand
Asbestmateriaal	Plaat, paneel, tablet - Type Bakeliet
Bindmiddel van asbestmateriaal	Kunststof of -hars
Gebondenheid op basis van bindmiddel	Hecht
Hoeveelheid (oppervlakte - dikte - aantal)	• 0,30 m <sup>2</sup> - 2,00 cm - 3 stuks
Totaal volume	0,018 m <sup>3</sup>
Eenvoudig bereikbaar	Ja
Bevestigingswijze	• Geschroefd
Identificatiemethode	Vaststelling zonder monstername
Destructieve handeling voor identificatie	Nee

- Zorg voor een veilig beheer. Vermijd het beschadigen van het asbestmateriaal. Controleer de toestand jaarlijks op wijzigingen.

- Eenvoudige handelingen: mag via doe-het-zelf of door werknemer(s) met opleidingsattest eenvoudige handelingen  
Kleine hoeveelheid hechtgebonden materiaal.

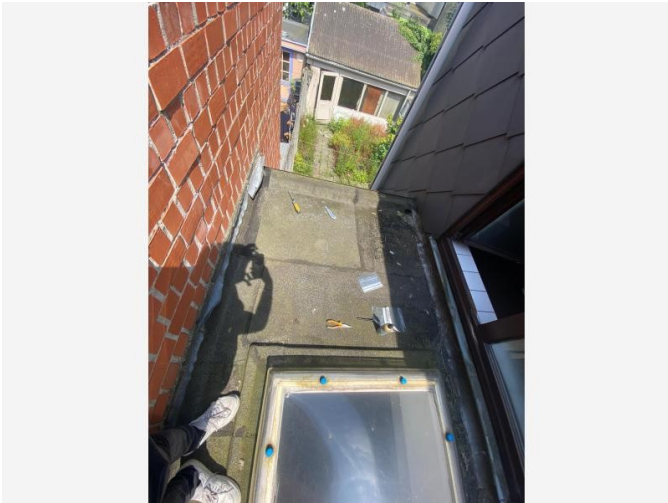
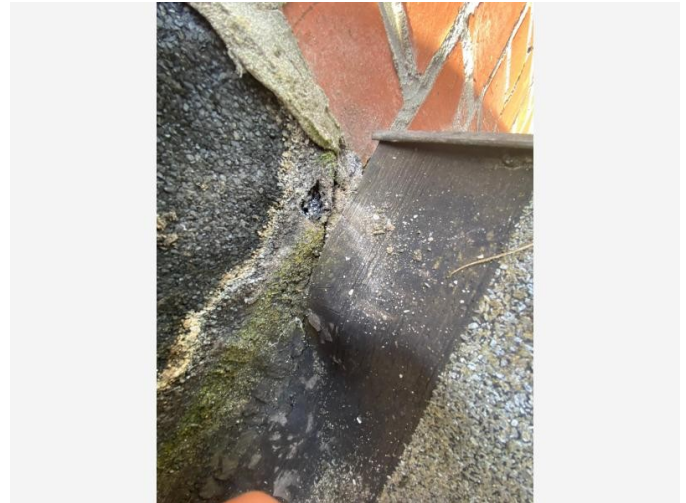
## Fiche 2: Roofing

Geen asbest

#	Type	Referentie	Resultaat
2.1	Puntmonster	MM05	Geen asbest

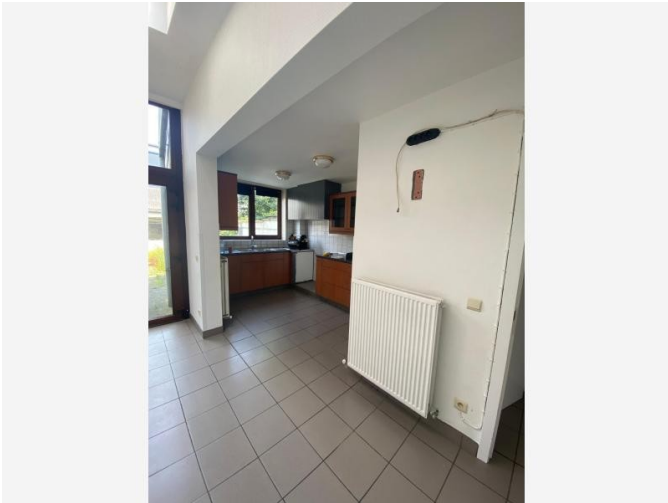
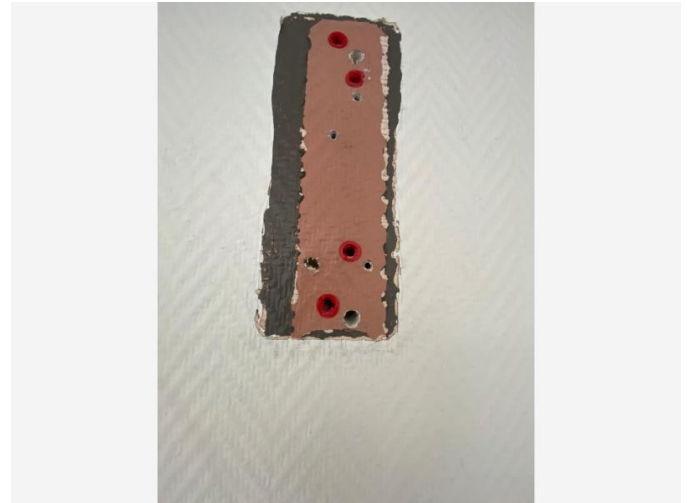
## Fiche 3: Pleisterwerk wanden

Geen asbest

#	Type	Referentie	Resultaat
3.1	Mengmonster	MM01	Geen asbest

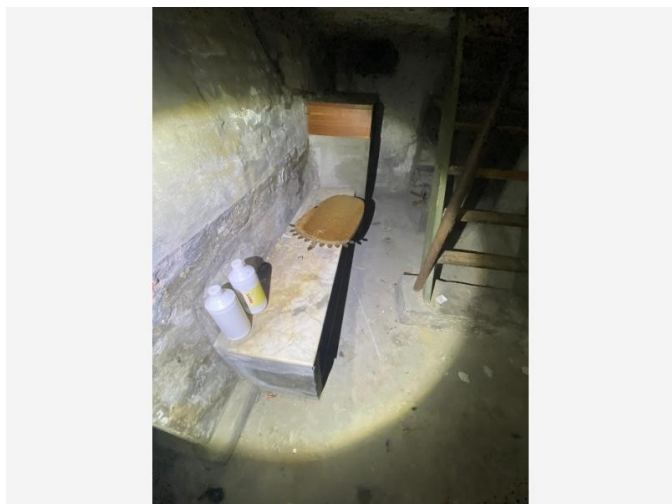
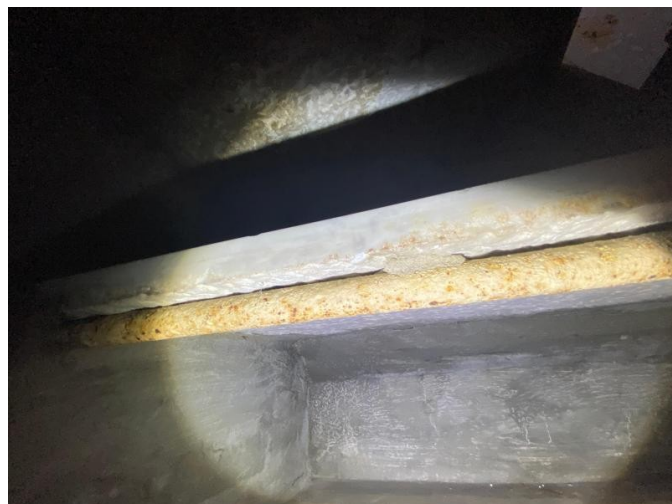
## Fiche 4: Imitatiemarmer

Geen asbest

#	Type	Referentie	Resultaat
4.1	Puntmonster	MM04	Geen asbest

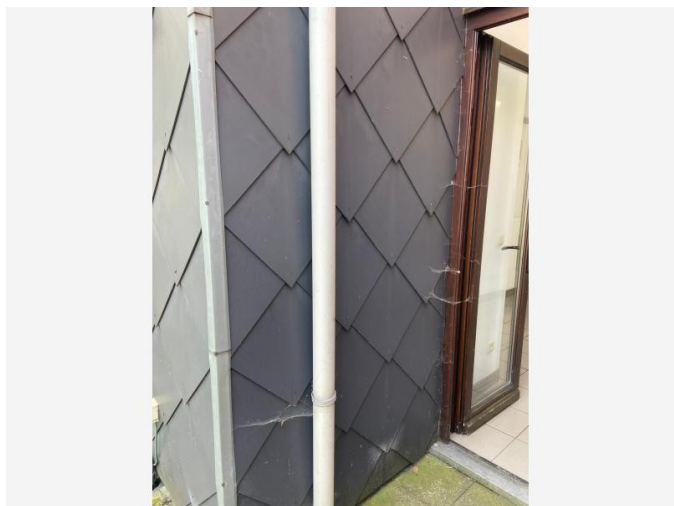
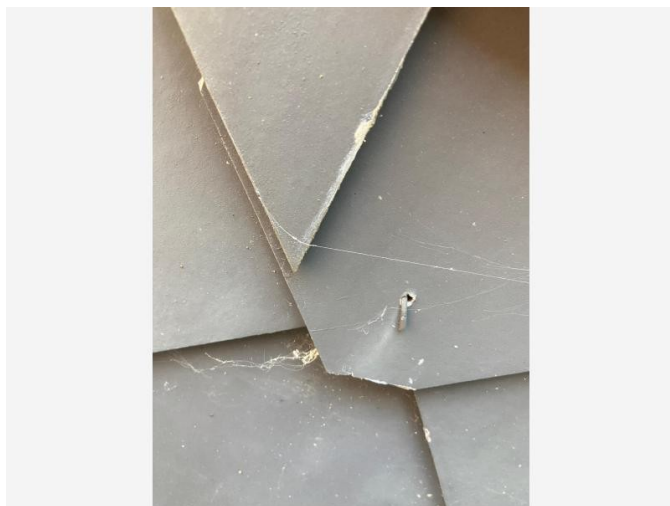
## Fiche 5: Leien gevel

Geen asbest

#	Type	Referentie	Resultaat
5.1	Puntmonster	MM03	Geen asbest

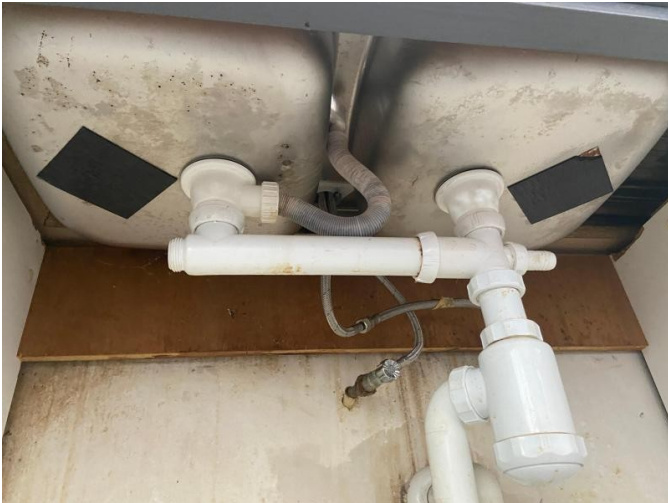
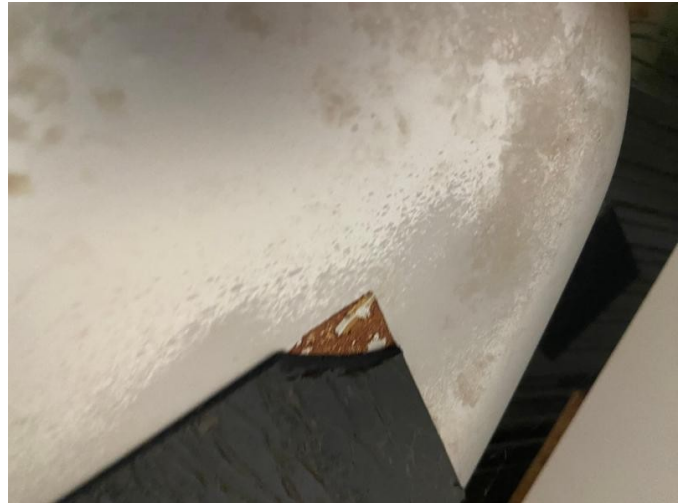
## Fiche 6: Anti-dreun

Geen asbest

#	Type	Referentie	Resultaat
6.1	Puntmonster	MM02	Geen asbest
