Asbestinventarisatetest

Kopstraat 210, 2900 Schoten

Attestnummer : 20240205-000401.000

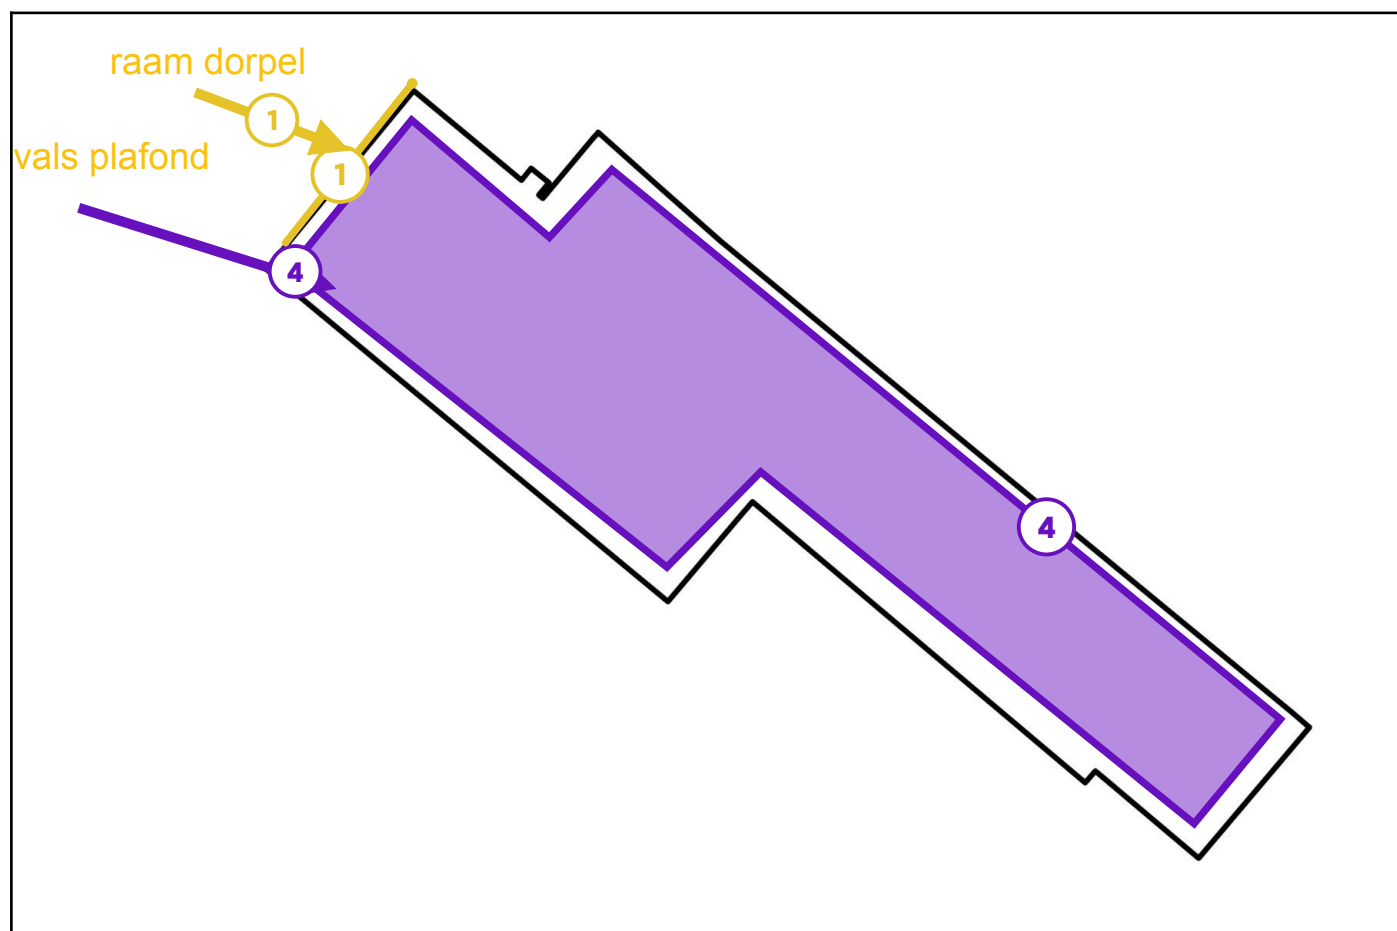
Plan 1.3: Hoofdgebouw plan

Beschrijving	Type	Actie
1. Raam tablet buiten	Asbestmateriaal	Zorgvuldig beheren
4. plafond	Advies	-

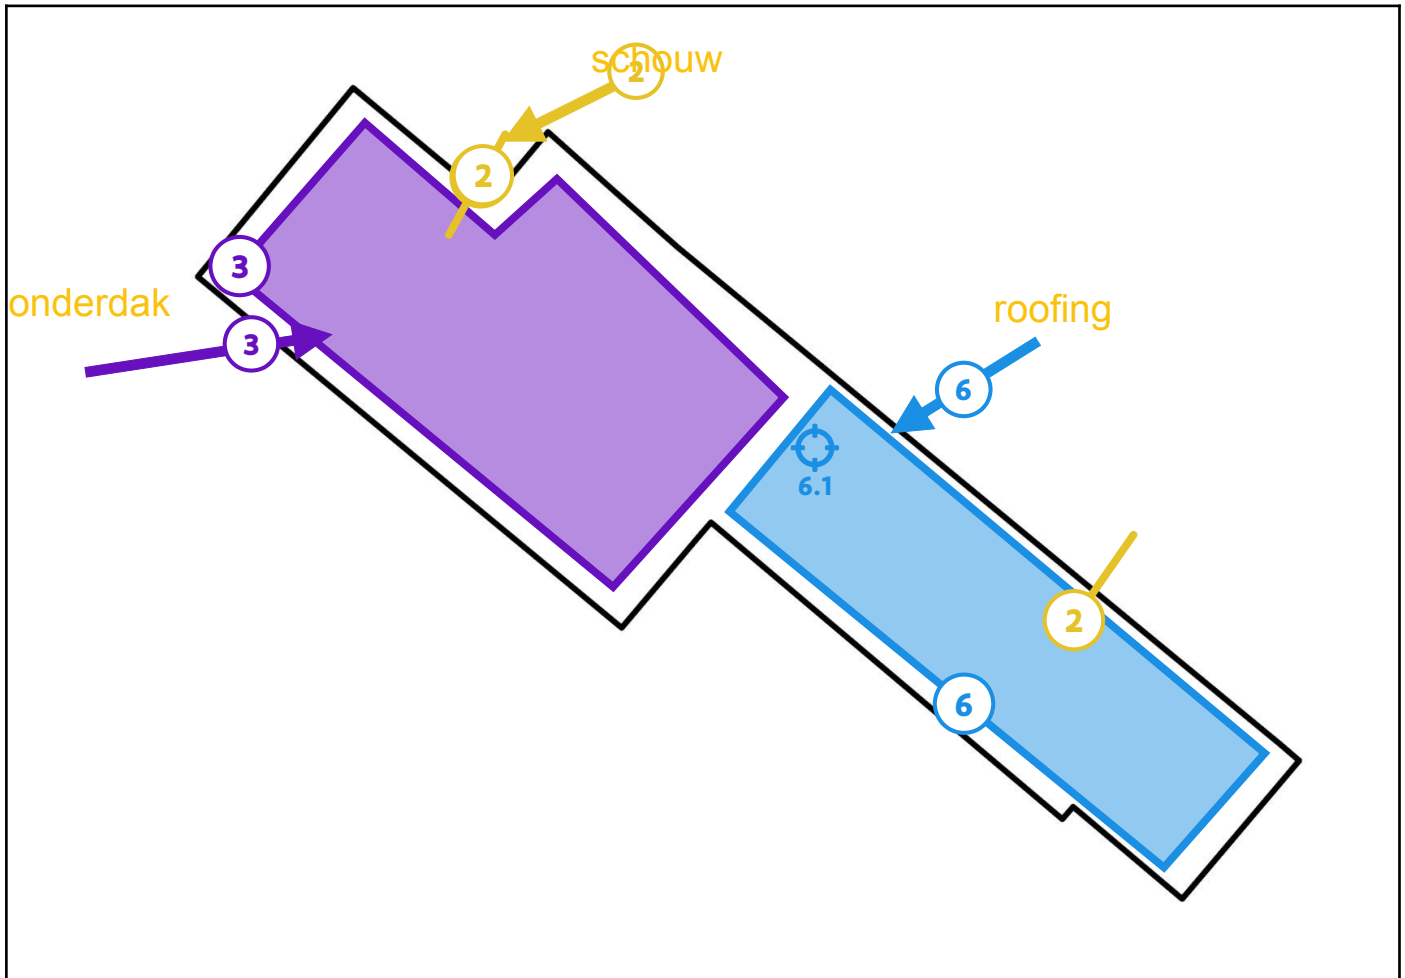
Plan 1.4: Hoofdgebouw plan

Beschrijving	Type	Actie
2. schouw buis	Asbestmateriaal	Zorgvuldig beheren
3. Onderdak	Beperking	-
6. roofing platdak	Geen asbest	-
6.1 Code: roofing 3	Puntmonster	-

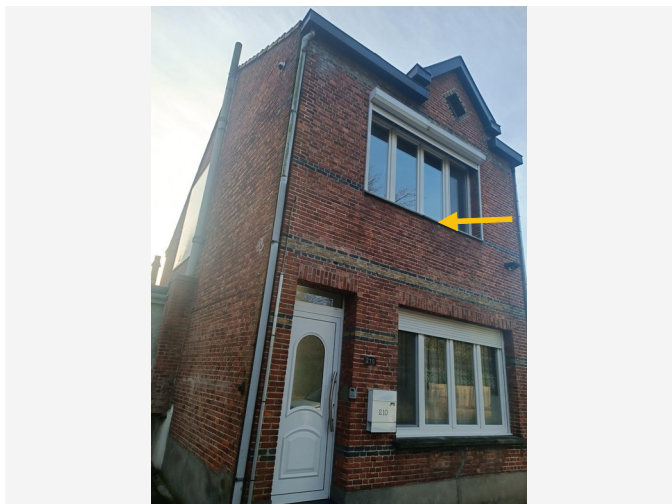
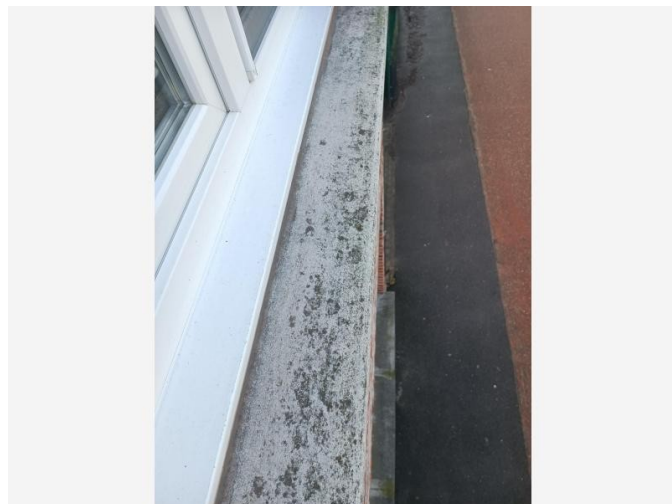
Eindbeoordeling materiaalrisico	Laag materiaalrisico en/of verlaagde kans op vezelvrijgave
---------------------------------	--

Beschrijving	Raam tablet buiten
Omgeving	Buiten
Primaire drager	Wand buitenschil
Asbestmateriaal	Deksteen, muurkap - Hol
Bindmiddel van asbestmateriaal	Cement
Gebondenheid op basis van bindmiddel	Hecht
Hoeveelheid (oppervlakte - dikte - aantal)	• 1,00 m ² - 5,00 cm - 1 stuk
Totaal volume	0,05 m ³
Eenvoudig bereikbaar	Ja
Bevestigingswijze	• Geklemd
Identificatiemethode	Vaststelling zonder monsternamen

Destructieve handeling voor identificatie	Nee
Opmerking	<p>De raam tablet (buiten) zijn visueel herkend en volgens expertise als asbestverdacht beschouwd.</p> <p>De vermelde oppervlaktes, diktes en volumes betreffen een beredeenerde schatting. Er worden geen rechten verleend aan deze oppervlaktes/diktes/volumes.</p>

- Zorg voor een veilig beheer. Vermijd het beschadigen van het asbestmateriaal. Controleer de toestand jaarlijks op wijzigingen.

- Eenvoudige handelingen: mag via doe-het-zelf of door werknemer(s) met opleidingsattest eenvoudige handelingen
: De raam dorpels kunnen voorzichtig losgebeiteld worden , extra bevochtigen om stof te voorkomen + dragen van de nodige beschermingsmiddelen (mondmasker ffp3, handschoenen,tyvec) verpakken in plastic folie en afvoeren naar het containerpark als hechtgebonden asbestafval.

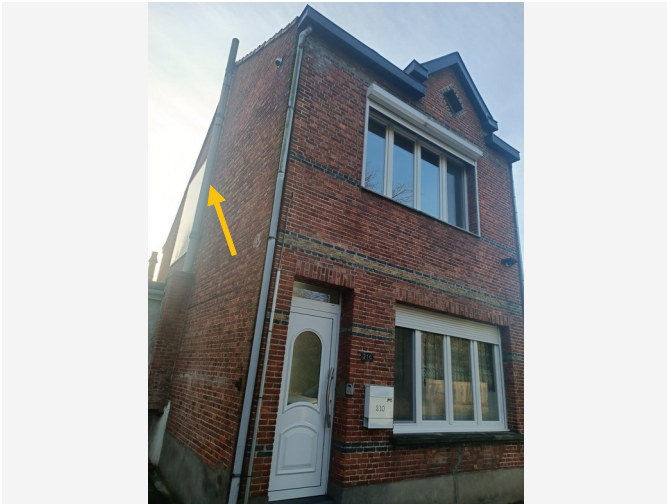
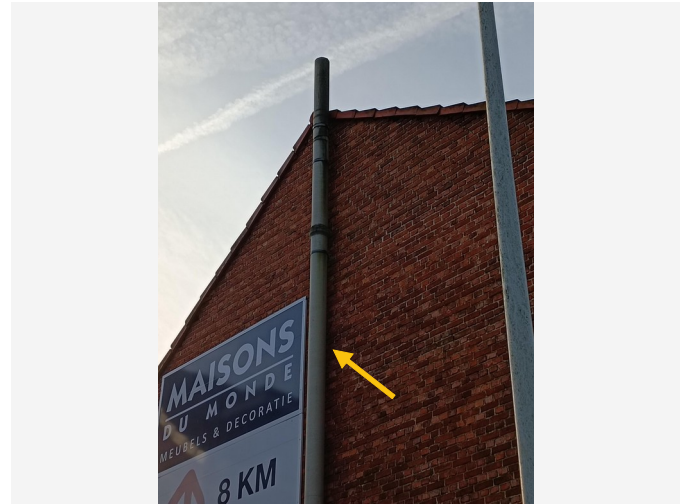
Eindbeoordeling materiaalrisico	Laag materiaalrisico en/of verlaagde kans op vezelvrijgave
---------------------------------	--

Beschrijving	schouw buis
Omgeving	Buiten
Primaire drager	Wand buitenschil
Asbestmateriaal	Buis, koker, leiding, pijp, doorvoer
Bindmiddel van asbestmateriaal	Cement
Gebondenheid op basis van bindmiddel	Hecht
Hoeveelheid (lengte - omtrek - dikte - aantal)	<ul style="list-style-type: none">• 12,00 m - 60,00 cm - 1,00 cm - 1 stuk
Totaal volume	0,072 m ³
Eenvoudig bereikbaar	Ja
Bevestigingswijze	<ul style="list-style-type: none">• Geklemd

Identificatiemethode	Vaststelling zonder monstername
Destructieve handeling voor identificatie	Nee
Opmerking	<p>De schouwbus is visueel herkend en volgens expertise als asbestverdacht beschouwd.</p> <p>De vermelde oppervlaktes, diktes en volumes betreffen een beredeneerde schatting. Er worden geen rechten verleend aan deze oppervlaktes/diktes/volumes.</p>

- Zorg voor een veilig beheer. Vermijd het beschadigen van het asbestmateriaal. Controleer de toestand jaarlijks op wijzigingen.

- Eenvoudige handelingen: mag via doe-het-zelf of door werknemer(s) met opleidingsattest eenvoudige handelingen
: De buis kunnen voorzichtig losgebeiteld worden , extra bevochtigen om stof te voorkomen + dragen van de nodige beschermingsmiddelen (mondmasker ffp3, handschoenen,tyvec) verpakken in plastic folie en afvoeren naar het containerpark als hecht gebonden asbestafval.

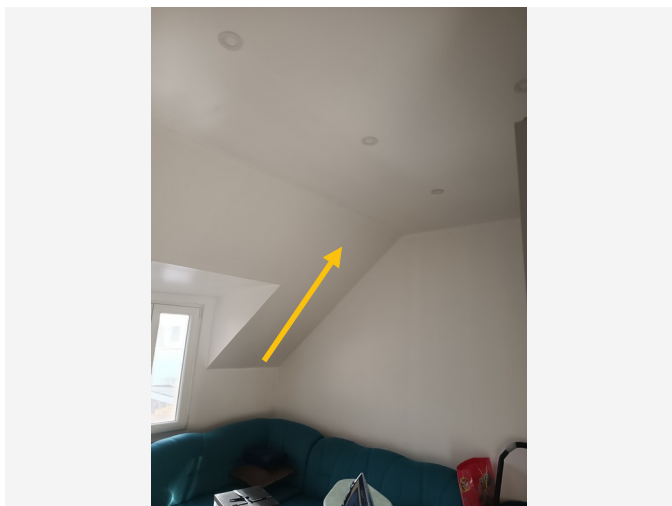
Situeringfoto

Permanente beperking

Reden: Het te onderzoeken materiaal situeert zich hoger dan 3,50 m te rekenen vanaf een veilige ondergrond

Uitleg van de asbestdeskundige: Onderdak niet waarneembaar ,zolder afgewerkt met gyproc, ook geen mogelijkheid om een dakpan te tillen.

Bij werken extra controle.

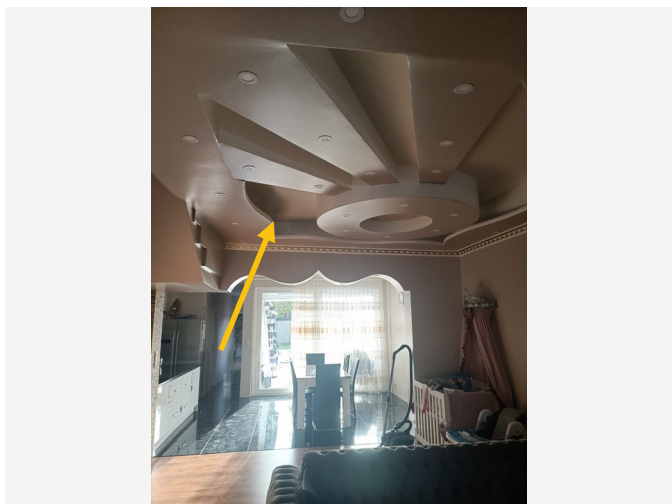
Alle plafonds bestaan uit plaat/gyproc materiaal het is niet gekend of er pleisterwerk aanwezig is of asbesthoudende smeerlagen zijn aangebracht achter /op de valse plafonds, te controleren bij werken.

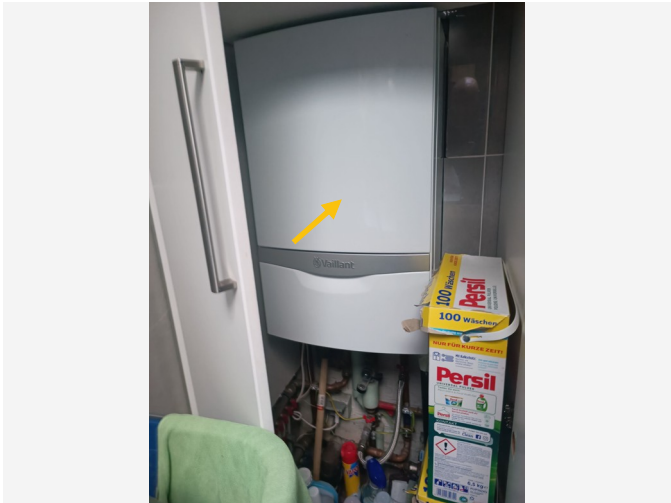
De ketel werd gecontroleerd en is niet asbest verdacht.(vanaf 2001 werden geen asbest toepassingen meer gebruikt in ketels/boilers)

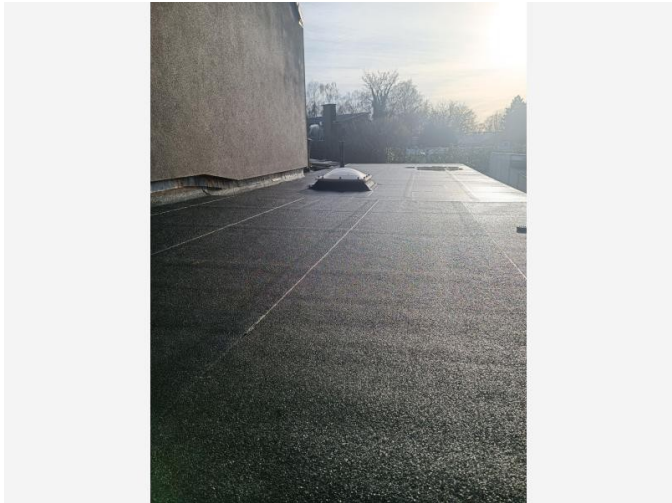
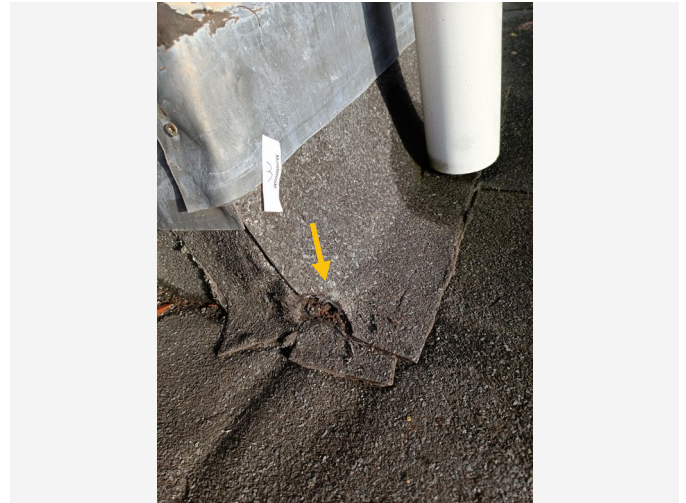
Geen asbest

#	Type	Referentie	Resultaat
6.1	Puntmonster	roofing 3	Geen asbest

Beschrijving	roofing platdak
Omgeving	Buiten
Primaire drager	Plat dak
Bindmiddel van materiaal	Bitumen (roofing, teer, asfalt)

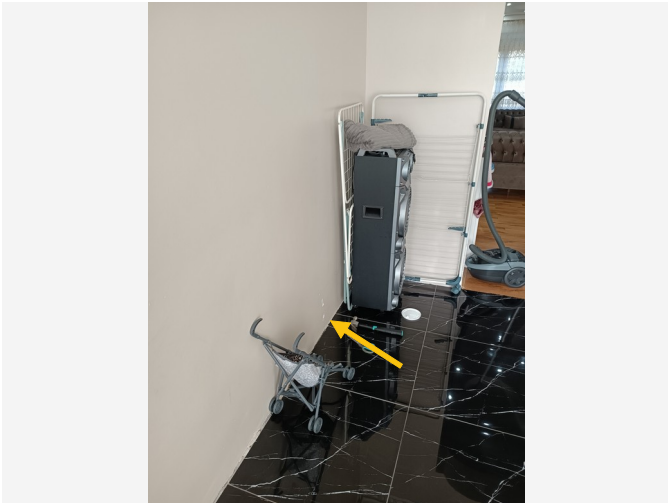
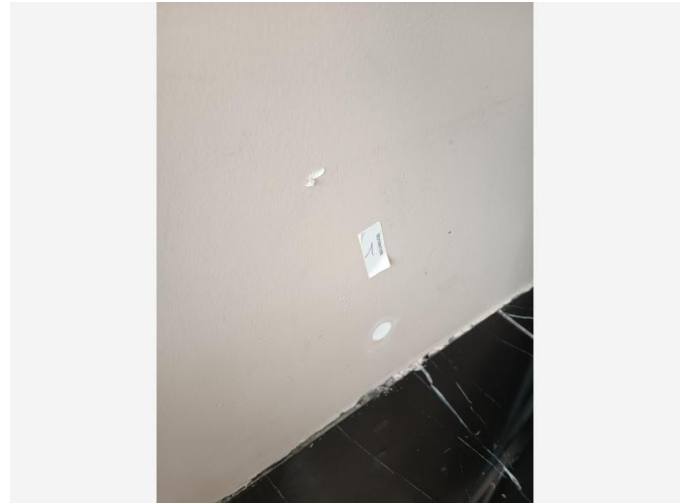
Geen asbest

#	Type	Referentie	Resultaat
7.1	Mengmonster	muur 1	Geen asbest

Beschrijving	muur pleister
Omgeving	Binnen
Primaire drager	Binnenwand
