Asbestinventarisatetest

August Van de Wielelei 360, 2100 Antwerpen

Attestnummer : 20240829-000299.001

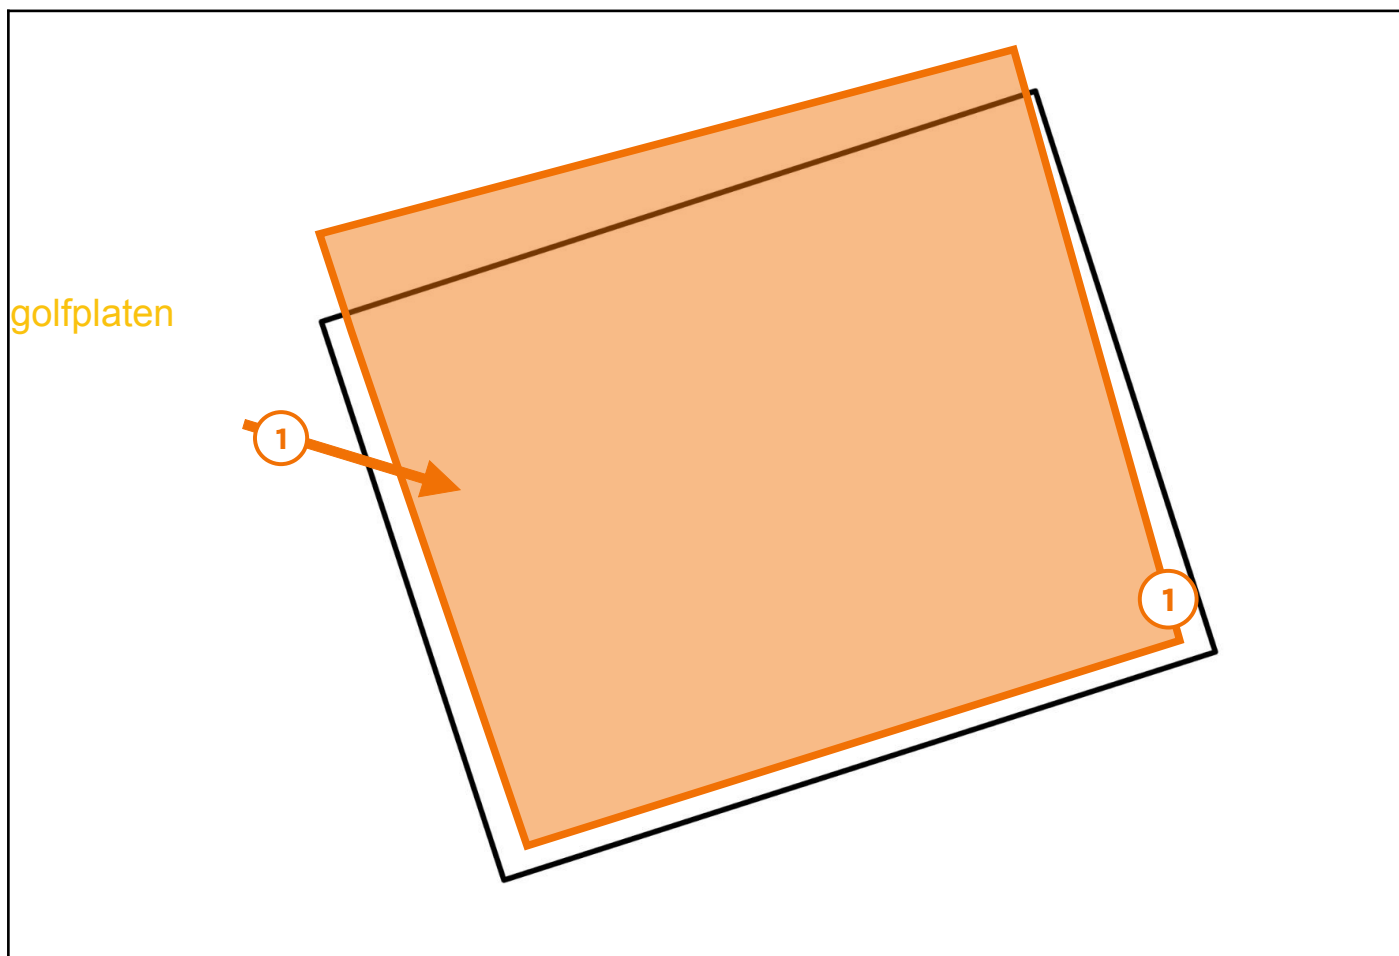
Plan 2.1: tuinhuis

Beschrijving	Type	Actie
1. golfplaten tuinhuis	Asbestmateriaal	Verwijderen

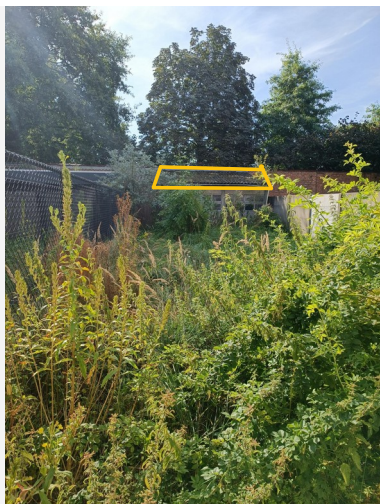
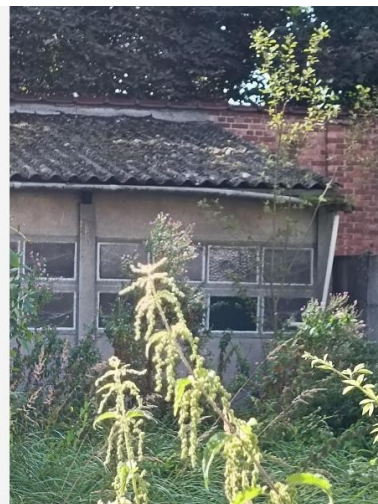
Conclusie

Het asbestmateriaal valt onder de mijlpaal van 2034.

Eindbeoordeling materiaalrisico	Verhoogd materiaalrisico en/of verhoogde kans op vezelvrijgave
---------------------------------	--

Gebondenheid	Categorie 1: hechtgebonden in oorsprong
Asbestsoort (vezeltype)	Crocidoliet aanwezig
Asbestconcentratie	Laag (< 50%)
Afschermingsgraad van het gehele materiaal	Geheel of deels (ook) vrij aan de binnenlucht
Toestand van het materiaal	Licht beschadigd, licht verweerd. Intact calciumsilicaatmateriaal of categorie III 'gebondenheid'

Beschrijving	golfplaten tuinhuis
Omgeving	Buiten
Primaire drager	Schuin dak
Asbestmateriaal	Dak- en gevelbekleding - Golfplaat
Bindmiddel van asbestmateriaal	Cement
Gebondenheid op basis van bindmiddel	Hecht
Hoeveelheid (oppervlakte - aantal)	<ul style="list-style-type: none">• 35,00 m² - 1 stuk
Totale oppervlakte	35,00 m ²
Eenvoudig bereikbaar	Ja
Bevestigingswijze	<ul style="list-style-type: none">• Geschroefd
Identificatiemethode	Vaststelling zonder monsternamen
Destructieve handeling voor identificatie	Nee
Opmerking	De golfplaten waren niet bereikbaar door te hoge vegetatie (struiken en planten in de tuin) en er kon bijgevolg geen staal genomen worden om uit te sluiten dat deze asbestverdachte toepassing niet-asbesthoudend is. Het is aangewezen om bijkomend onderzoek uit te voeren bij renovatiewerken. De vermelde oppervlaktes, diktes en volumes betreffen een beredeneerde schatting. Er worden geen rechten verleend aan deze oppervlaktes/diktes/volumes.

Verwijderen

- Zorg voor een veilig beheer. Vermijd het beschadigen van het asbestmateriaal. Controleer de toestand jaarlijks op wijzigingen.
- Hemelwater dat afspoelt van asbestcement daken of gevels kan asbestdeeltjes bevatten. Gebruik het enkel voor gesloten circuits (bv. spoelen toiletten). Reinig na het vervangen van het dak of de gevel de dakgoten en regenwaterput of -ton om asbesthoudend sediment of slib te verwijderen
- Voer bijkomende staalname(s) uit.

- Eenvoudige handelingen: mag via doe-het-zelf of door werknemer(s) met opleidingsattest eenvoudige handelingen
Eenvoudige handeling doe-het zelf
dragen van de nodige beschermingsmiddelen (mondmasker ffp3, handschoenen,tyvec)
Indien mogelijk de ondervloer afdekken , golfplaten voorzichtig verwijderen, extra fixeren, niet breken , niet gooien, onmiddellijk verpakken of voorzichtig in container met asbest bag plaatsen

Indien platen in slechte staat zijn en kans bestaat op breken : Eenvoudige handeling opgeleid personeel , alle werknemer(s) moeten wel beschikken over een opleidingsattest eenvoudige handelingen 8u

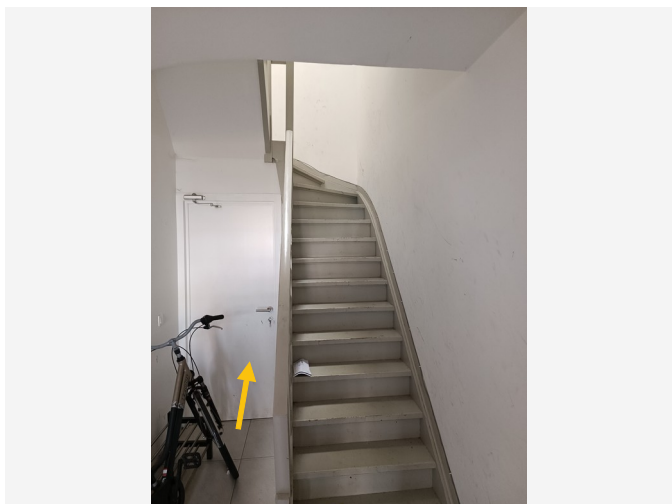
Situeringfoto

Tijdelijke beperking

Reden: Slotvaste toegangspoort, -deur of -luik

Uitleg van de asbestdeskundige: Bij bereikbaarheid extra controle.

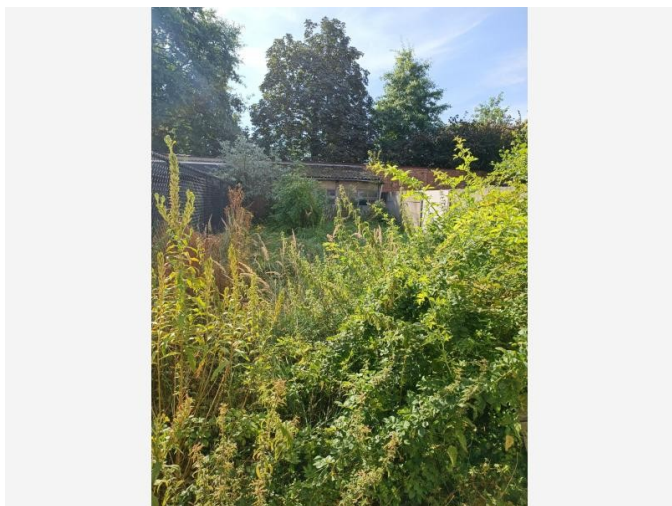
Situeringfoto

Tijdelijke beperking

Reden: Overwoekerende vegetatie

Uitleg van de asbestdeskundige: Overwoekerende vegetatie in de tuin (niet bereikbaar).

Bij bereikbaarheid extra controle.

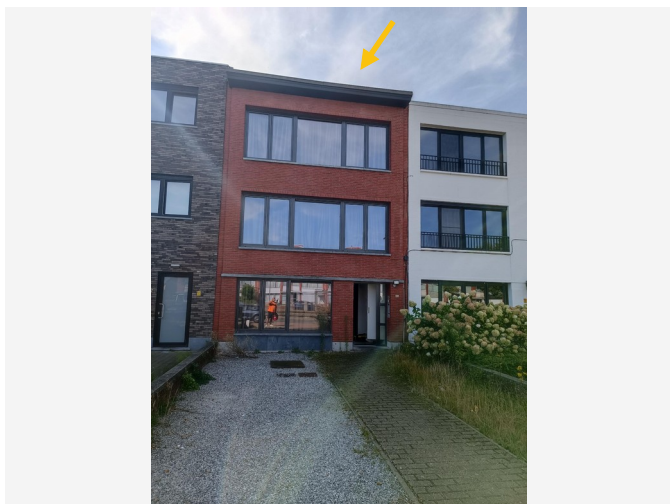
Situeringfoto

Tijdelijke beperking

Reden: Het te onderzoeken materiaal situeert zich hoger dan 3,50 m te rekenen vanaf een veilige ondergrond

Uitleg van de asbestdeskundige: Het hoofd dak is niet waarneembaar en situeert zich hoger dan 3.50m te rekenen vanaf een veilige ondergrond, bij werken extra controle bv door middel van een stelling,hoogtewerker....

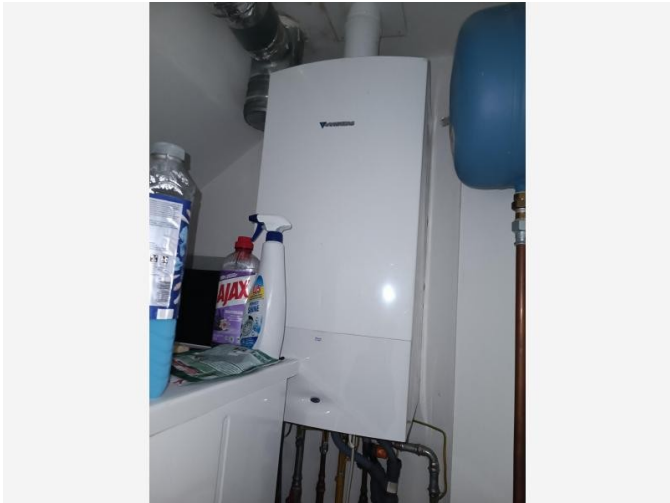
Vrije foto

De ketel werd gecontroleerd(bwj 2014) en is niet asbest verdacht.(vanaf 2001 werden geen asbest toepassingen meer gebruikt in ketels/boilers)

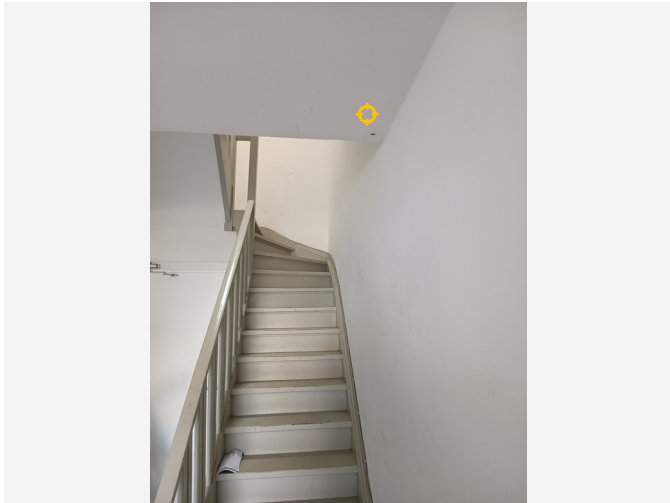
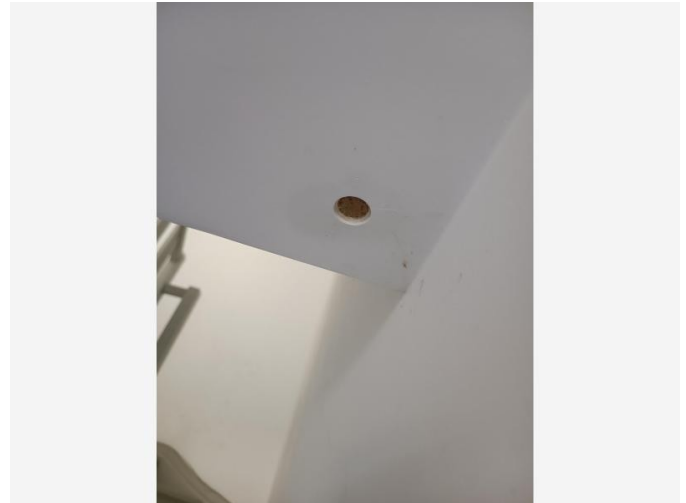
Fiche 6: plafond pleister

Geen asbest

#	Type	Referentie	Resultaat
6.1	Mengmonster	plafond 2	Geen asbest

Beschrijving	plafond pleister
Omgeving	Binnen
Primaire drager	Plafond
Bindmiddel van materiaal	Gips - kalk
Gebondenheid op basis van bindmiddel	Niet-hechtgebonden
Hoeveelheid (oppervlakte - dikte - aantal)	• 147,00 m ² - 1,00 cm - 1 stuk
Totaal volume	1,47 m ³
Identificatiemethode	Vaststelling met monstername
Destructieve handeling voor identificatie	Nee
Opmerking	<p>Volgens het inspectieprotocol is een monstername van het pleisterwerk verplicht om dit te identificeren als niet-asbesthoudend.</p> <p>Locatie staalnames: individuele ruimte: living / natte ruimte: nvt-gyproc / stookplaats: cv ruimte / traphal: gang</p> <p>De vermelde oppervlaktes en volumes betreffen een beredeneerde schatting. Er worden geen rechten verleend aan deze oppervlaktes/volumes. De dikte is een schatting die voorkomt uit de monsterplaatsen en is daarom niet altijd representatief. Enkele plafonds zijn afgewerkt met valse plafonds in plaatmateriaal. Het is niet duidelijk of er pleisterwerk/ asbest toepassingen aanwezig is achter deze valse plafonds, het is aangewezen om bijkomend onderzoek uit te voeren bij werken.</p>

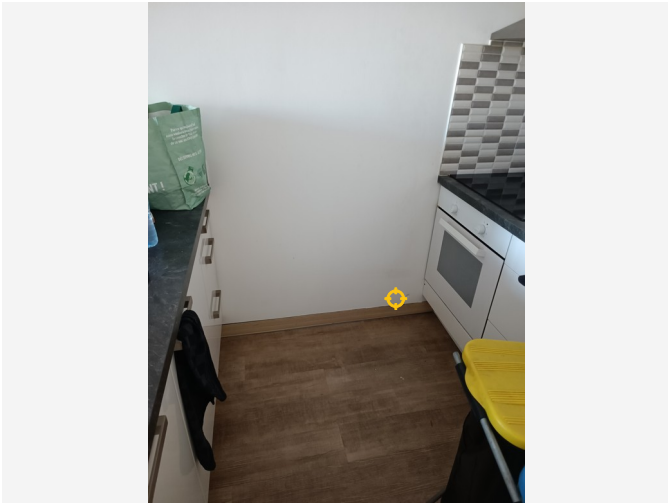
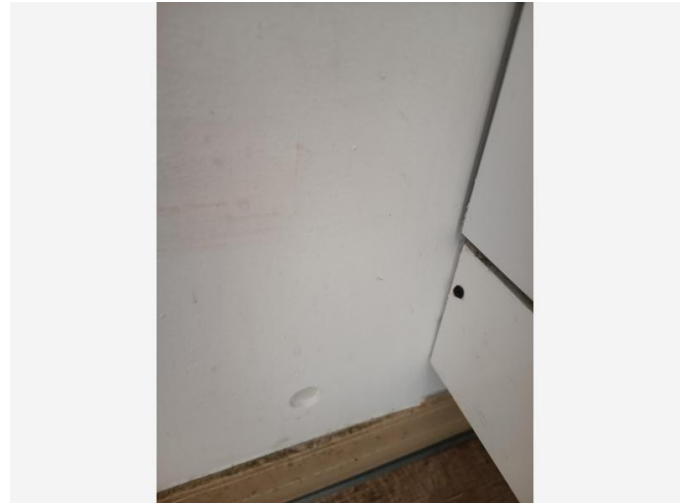
Fiche 7: muur pleister

Geen asbest

#	Type	Referentie	Resultaat
7.1	Mengmonster	muur	Geen asbest

Beschrijving	muur pleister
Omgeving	Binnen
Primaire drager	Binnenwand
Bindmiddel van materiaal	Gips - kalk
Gebondenheid op basis van bindmiddel	Niet-hechtgebonden
Hoeveelheid (oppervlakte - dikte - aantal)	• 547,00 m ² - 1,00 cm - 1 stuk
Totaal volume	5,47 m ³
Identificatiemethode	Vaststelling met monstername
Destructieve handeling voor identificatie	Nee
Opmerking	<p>Volgens het inspectieprotocol is een monstername van het pleisterwerk verplicht om dit te identificeren als niet-asbesthoudend.</p> <p>Locatie staalnames: individuele ruimte: living/ natte ruimte: keuken / stookplaats: cv ruimte / traphal : gang</p> <p>De vermelde oppervlaktes en volumes betreffen een beredeneerde schatting. Er worden geen rechten verleend aan deze oppervlaktes/volumes. De dikte is een schatting die voorkomt uit de monsterplaatsen en is daarom niet altijd representatief. Er bevinden zich enkele valse wanden. Het is niet duidelijk of er pleisterwerk / asbest toepassingen aanwezig is achter deze valse wanden, het is aangewezen om bijkomend onderzoek uit te voeren bij werken.</p>
