# Asbestinventarisatetest

Sint-Bernardsesteenweg 771/201, 2660 Antwerpen

Attestnummer : **20240523-000485.000**

Uitgegeven op : **23.05.2024**

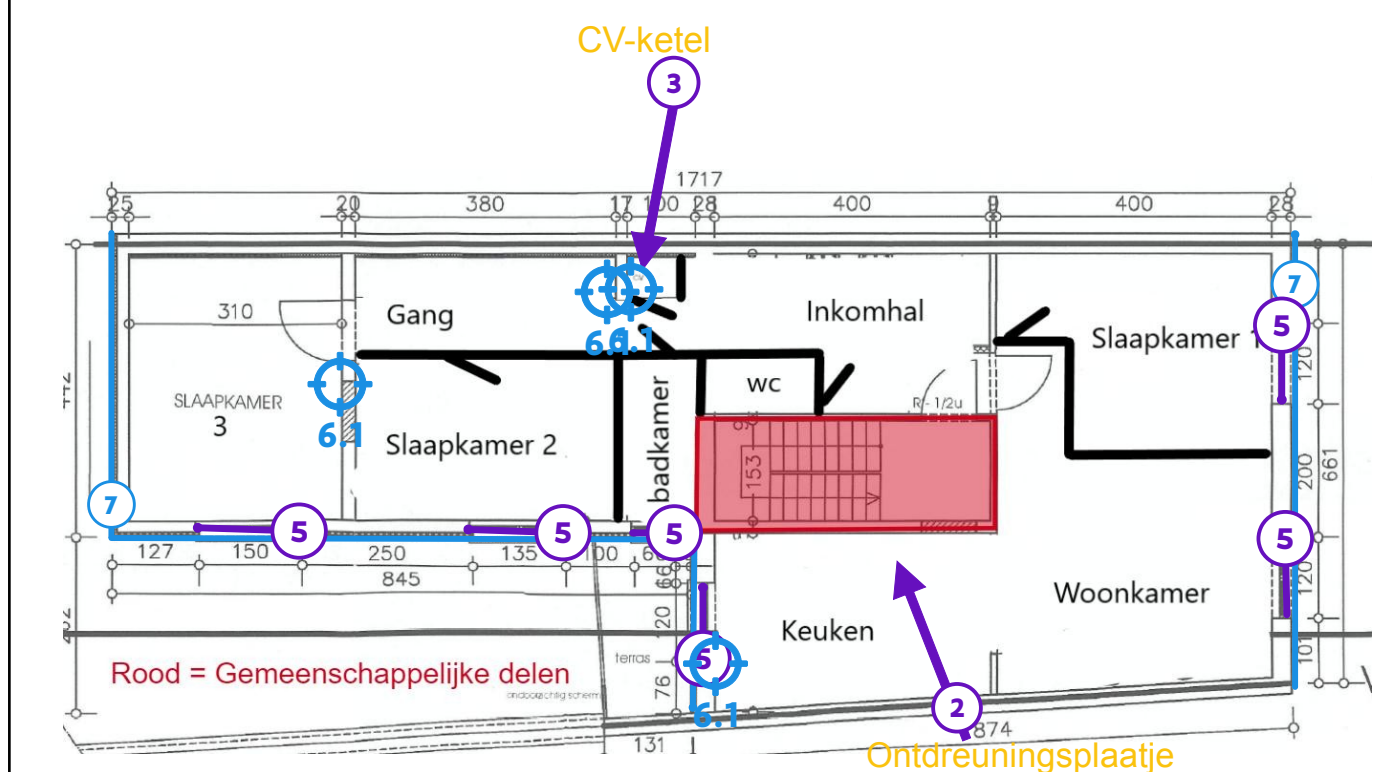
## Plan 1.1: Verdiep 2

Alle muren bevatten pleisterwerk excl. Wc, deels badkamer  
Het gehele appartement bevat gyproc plafonds

Beschrijving	Type	Actie
2. Ontdreuningsplaatje (niet verdacht)	Advies	-
3. CV-ketel Vaillant 2016 (stook)	Advies	-
4. Gyproc plafonds (volledig)	Advies	-
5. Mastiek ramen en deuren	Advies	-
6. Pleisterwerk muren	Geen asbest	-
6.1 Code: 1	Mengmonster	-
7. Crepi buitengevel (goede staat, met staalname)	Geen asbest	-

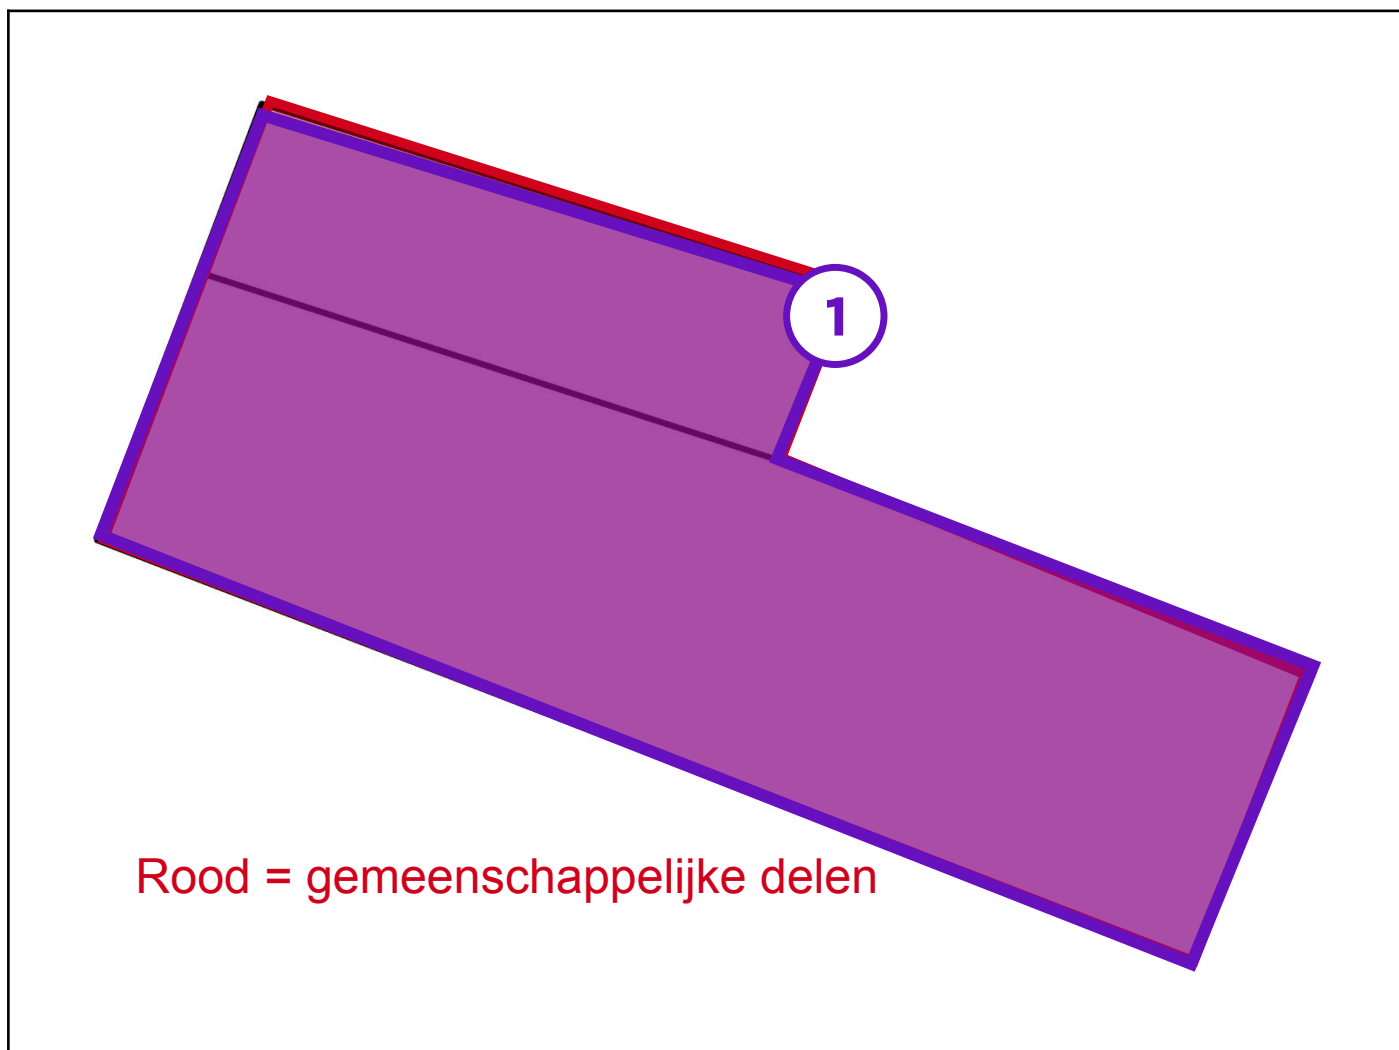
## Plan 1.2: Plan dak

Beschrijving	Type	Actie
1. Dak	Advies	-

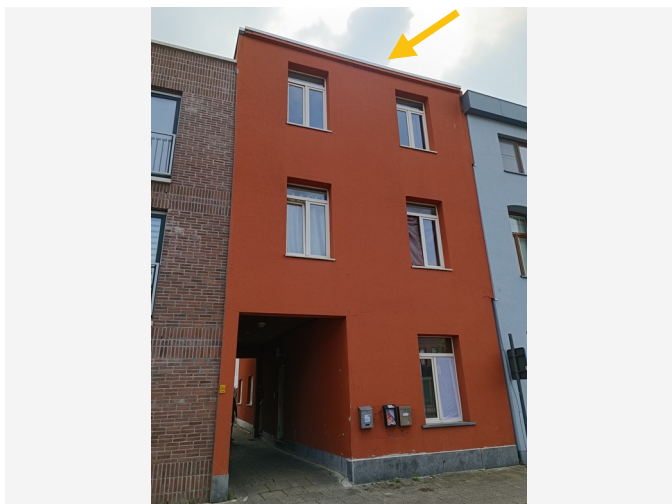
Het dak van het appartementsgebouw behoort tot de gemeenschappelijke delen, dit moet beschreven worden in het attest van de gemeenschappelijke delen.

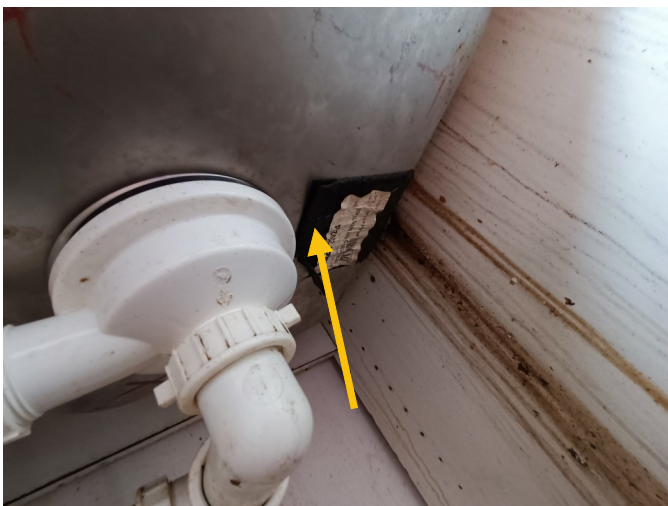
De keuken is van een recent bouwjaar (2008), de ontbreuningsplaat onder de spoelbak in de keuken werd gecontroleerd en is niet verdacht. Zie bewijsdocument in bijlage.

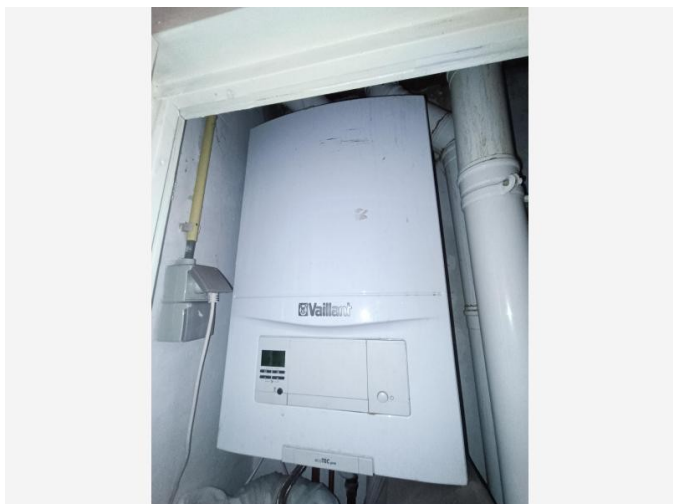
De CV-ketel is van het jaar 2016. De ketel is hierdoor niet asbest-verdacht. Zie bewijsdocumenten in bijlage.

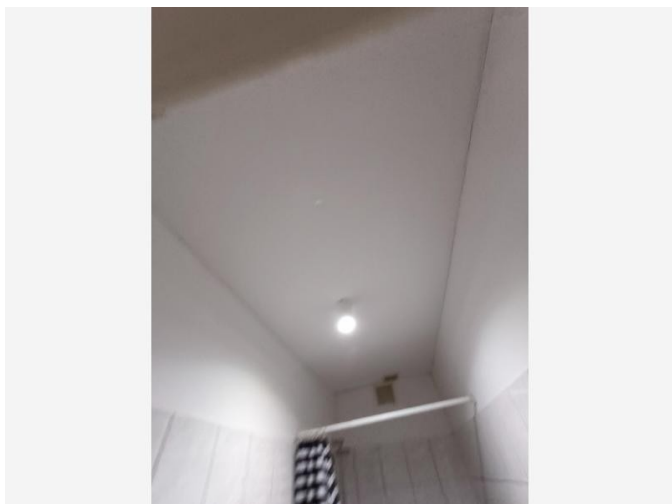
Alle plafonds zijn afgewerkt met valse plafonds in plaatmateriaal. Het is niet duidelijk of er pleisterwerk aanwezig is achter deze valse plafonds, het is aangewezen om bijkomend onderzoek uit te voeren bij werken.

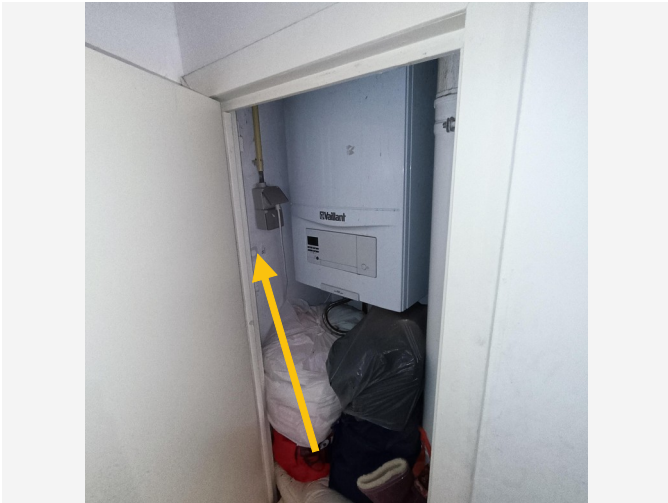
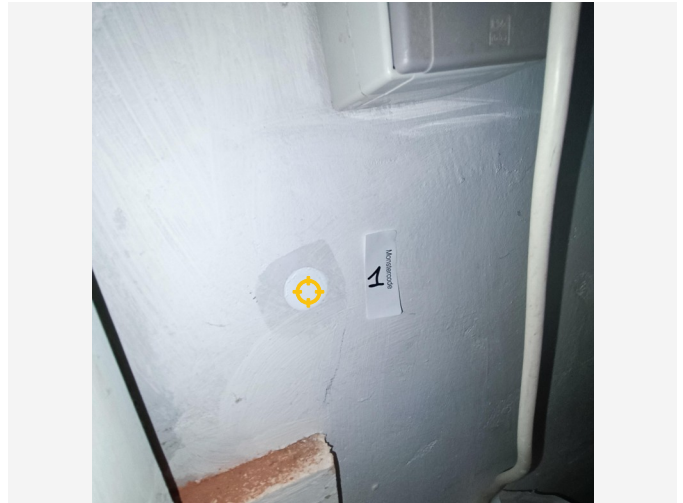
Geen asbest

#	Type	Referentie	Resultaat
6.1	Mengmonster	1	Geen asbest

Beschrijving	Pleisterwerk muren
Omgeving	Binnen
Primaire drager	Binnenwand
Bindmiddel van materiaal	Gips - kalk

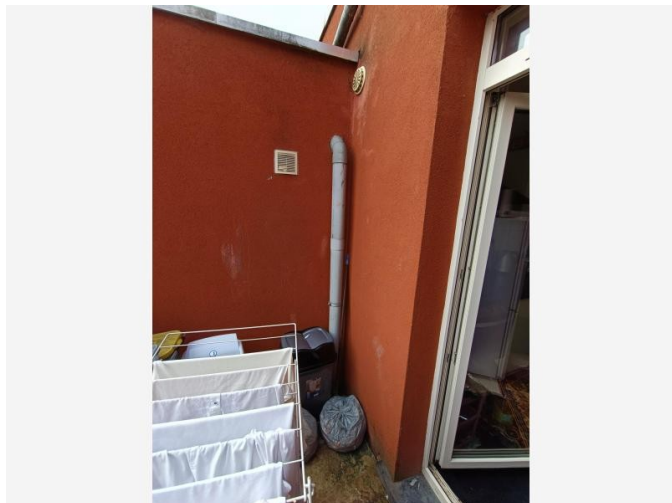
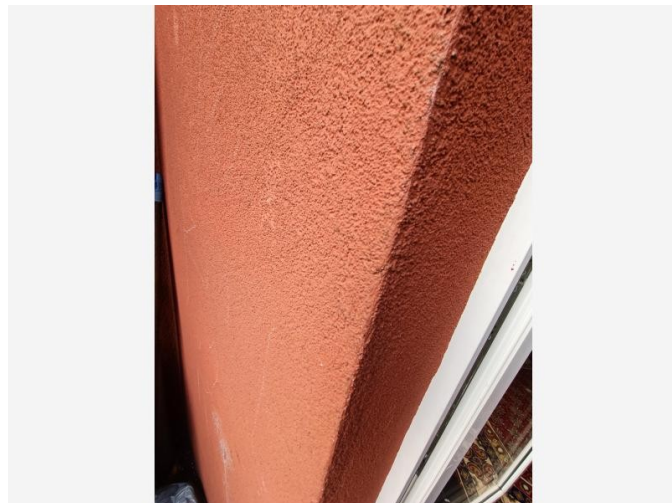
## Fiche 7: Crepi buitengevel (goede staat, met staalname)

Geen asbest

Beschrijving	Crepi buitengevel (goede staat, met staalname)
Omgeving	Buiten
Primaire drager	Wand buitenschil
Bindmiddel van materiaal	Gips - kalk
Gebondenheid op basis van bindmiddel	Niet-hechtgebonden
Hoeveelheid (oppervlakte - dikte - aantal)	• 77,00 m <sup>2</sup> - 1,50 cm - 1 stuk
