Asbestinventarisatetest

Sint-Bernardsesteenweg 771/101, 2660 Antwerpen

Attestnummer : **20240523-000476.000**

Uitgegeven op : **23.05.2024**

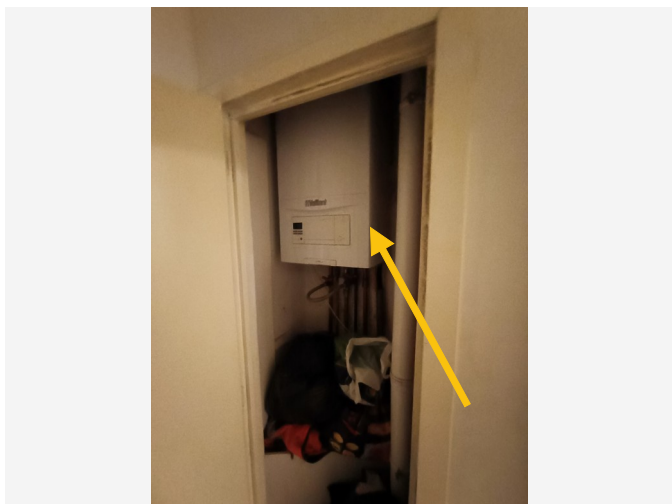
De CV-ketel is van het jaar 2015. De ketel is hierdoor niet asbest-verdacht. Zie bewijsdocumenten in bijlage.

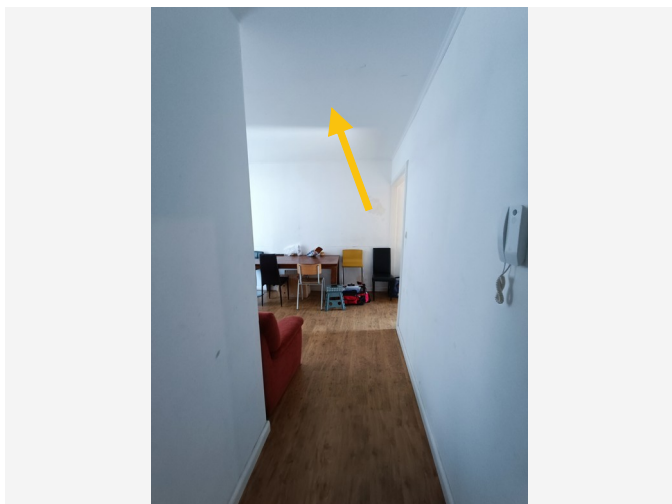
Alle plafonds zijn afgewerkt met valse plafonds in plaatmateriaal. Het is niet duidelijk of er pleisterwerk aanwezig is achter deze valse plafonds, het is aangewezen om bijkomend onderzoek uit te voeren bij werken.

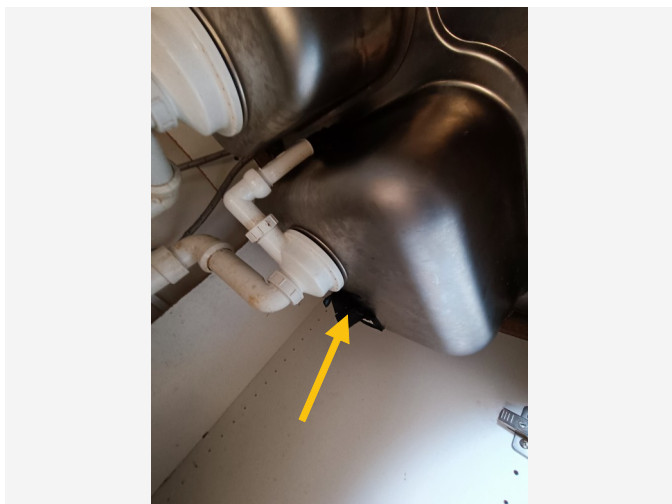
De keuken is van een recent bouwjaar (2010), de ontbreuningsplaat onder de spoelbak in de keuken werd gecontroleerd en is niet verdacht. Zie bewijsdocument in bijlage.

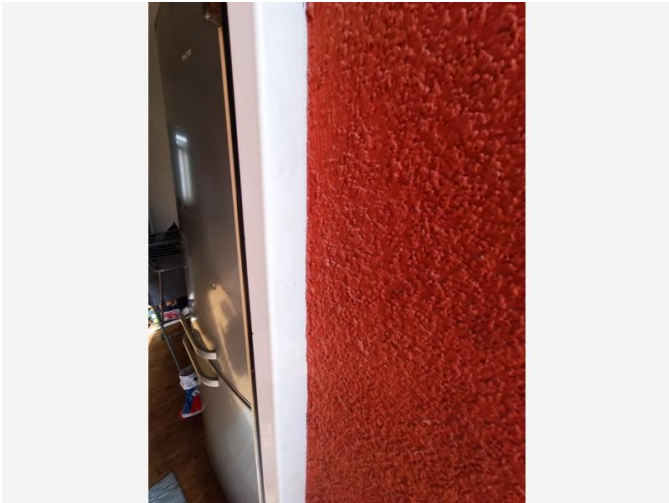
De mastiek van de ramen en deuren werd gecontroleerd en als niet-asbesthoudend beschouwd. (zacht en elastisch of geen mastiek aanwezig).

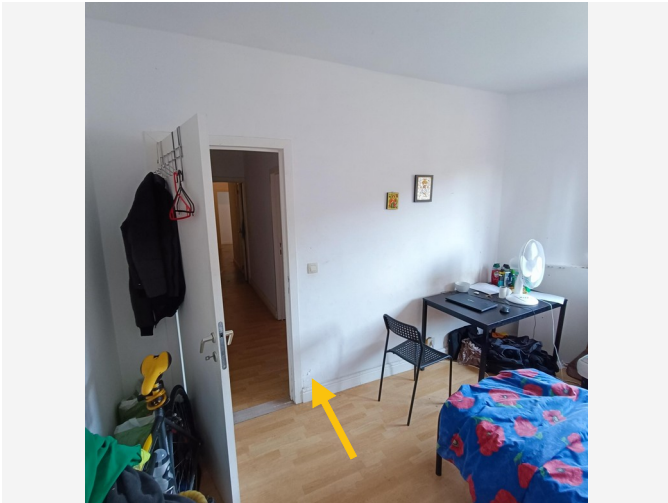
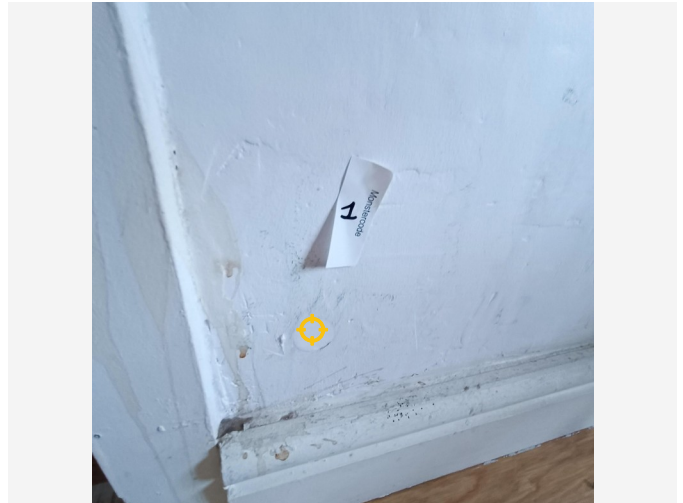
Fiche 5: Pleisterwerk muren

Geen asbest

#	Type	Referentie	Resultaat
5.1	Mengmonster	1	Geen asbest

Gebondenheid op basis van bindmiddel	Niet-hechtgebonden
Hoeveelheid (oppervlakte - dikte - aantal)	• 263,25 m ² - 1,50 cm - 1 stuk
Totaal volume	3,949 m ³
Identificatiemethode	Vaststelling met monstername
Destructieve handeling voor identificatie	Nee
Opmerking	<p>Volgens het inspectieprotocol is een monstername van het pleisterwerk verplicht om dit te identificeren als niet-asbesthoudend.</p> <p>Locatie staalnames: individuele ruimte: Slaapkamer 3 / natte ruimte: Keuken / stookplaats: Stook / traphal: NIET AANWEZIG.</p> <p>De vermelde oppervlaktes en volumes betreffen een beredeneerde schatting. Er worden geen rechten verleend aan deze oppervlaktes/volumes. De dikte is een schatting die voorkomt uit de monsterplaatsen en is daarom niet altijd representatief. Er bevinden zich enkele valse wanden. Het is niet duidelijk of er pleisterwerk aanwezig is achter deze valse wanden, het is aangewezen om bijkomend onderzoek uit te voeren bij werken.</p>

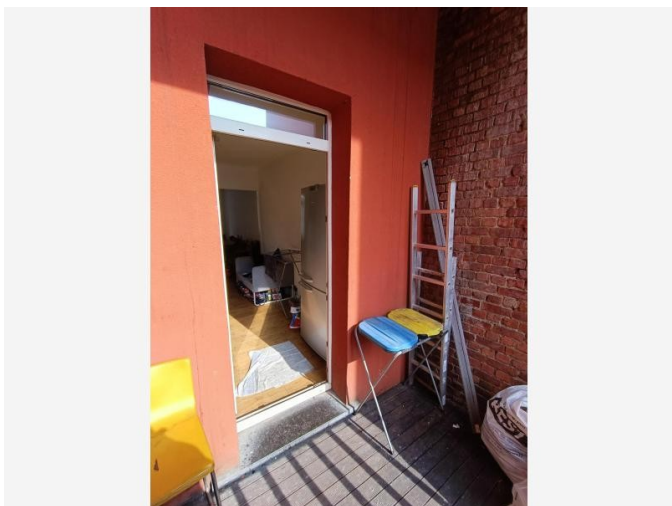
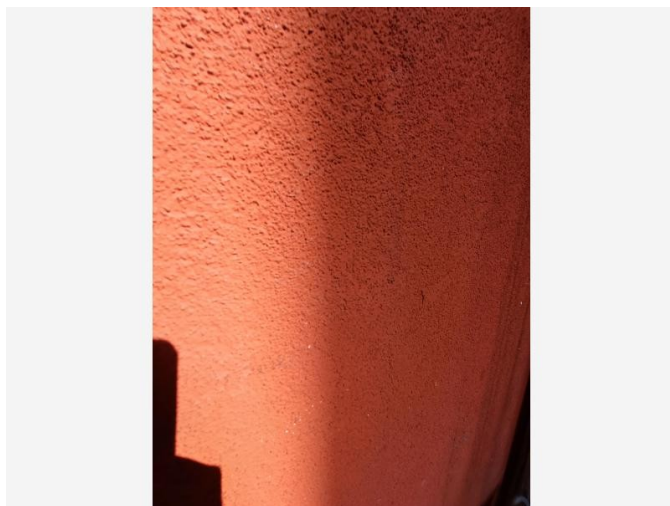
Geen asbest

Beschrijving	Crepi buitengevel
Omgeving	Buiten
Primaire drager	Wand buitenschil
Bindmiddel van materiaal	Gips - kalk
Gebondenheid op basis van bindmiddel	Niet-hechtgebonden
Hoeveelheid (oppervlakte - dikte - aantal)	• 77,00 m ² - 1,50 cm - 1 stuk
Totaal volume	1,155 m ³

Identificatiemethode	Vaststelling met bewijsdocument, zonder monstername
Destructieve handeling voor identificatie	Nee
Opmerking	<p>Deze crepi gevel behoort dan wel tot die van de gemeenschappelijke delen, de gevel valt mee in het inspectiegebied van het appartement. In het inspectieprotocol is een monstername van crepi verplicht om dit te identificeren als niet-asbesthoudend. Er is een monstername genomen in het attest van Sint-Bernardsesteenweg 771/001, 2660 Antwerpen. Het bewijsdocument(asbest attest + laboverslag) hiervan staat in bijlage.</p> <p>De vermelde oppervlaktes, diktes, gewichten en volumes betreffen een beredeneerde schatting. Er worden geen rechten verleend aan deze oppervlaktes/diktes/volumes.</p>
