Asbestinventarisatetest

Sint-Bernardsesteenweg 771/001, 2660 Antwerpen

Attestnummer : **20240523-000471.000**

Uitgegeven op : **23.05.2024**

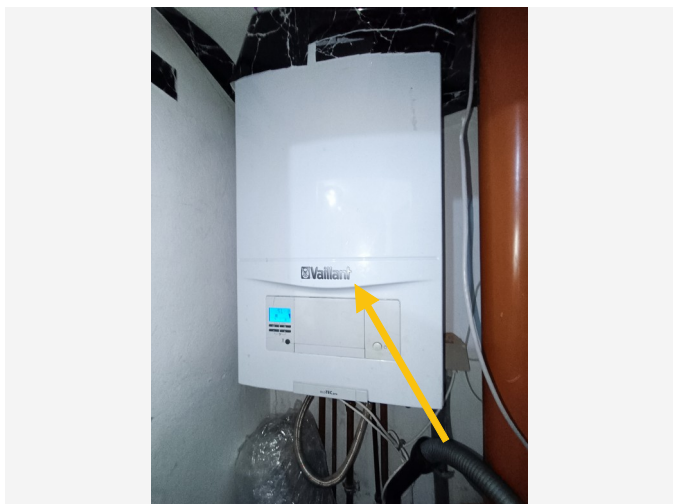
De CV-ketel is van het jaar 2016. De ketel is hierdoor niet asbest-verdacht. Zie bewijsdocumenten in bijlage.

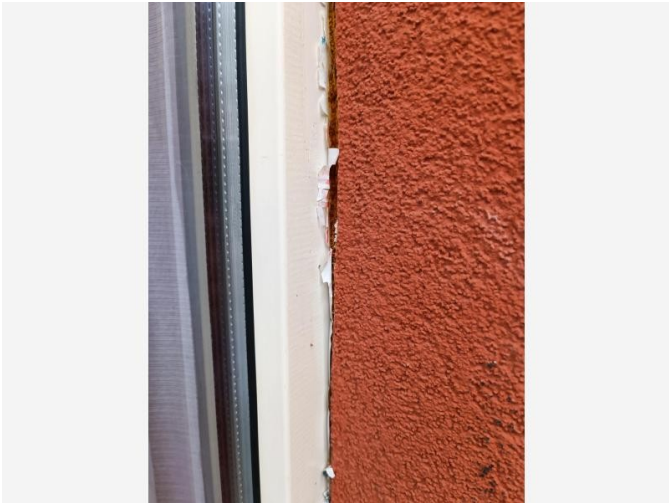
De mastiek van de ramen en deuren werd gecontroleerd en als niet-asbesthoudend beschouwd. (zacht en elastisch of geen mastiek aanwezig).

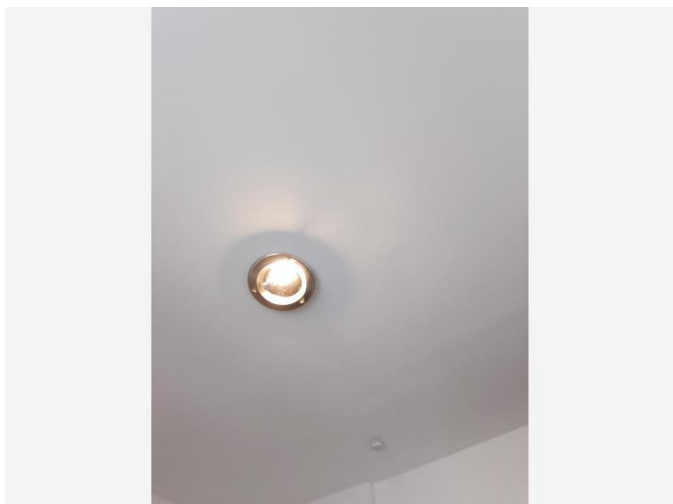
Alle plafonds zijn afgewerkt met valse plafonds in plaatmateriaal. Het is niet duidelijk of er pleisterwerk aanwezig is achter deze valse plafonds, het is aangewezen om bijkomend onderzoek uit te voeren bij werken.

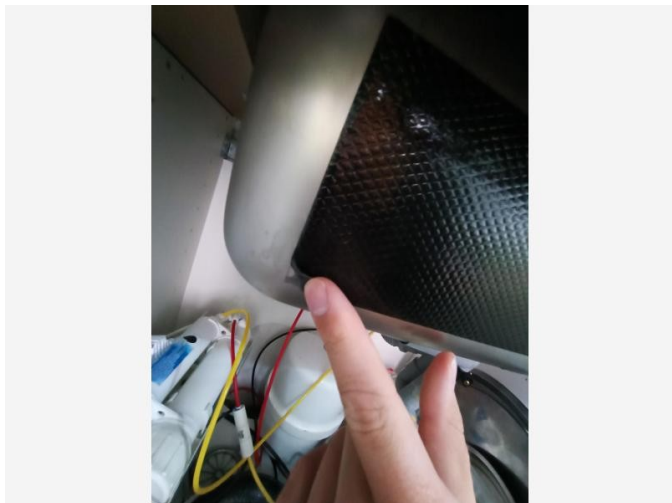
Fiche 4: Ontdreuningsplaatjes leefruimte/keuken (niet verdacht)

De keuken is van een recent bouwjaar, de ontdreuningsplaatjes onder de spoelbak in de keuken werden gecontroleerd en zijn niet verdacht. Deze ontdreuningsplaatjes zijn soepel.

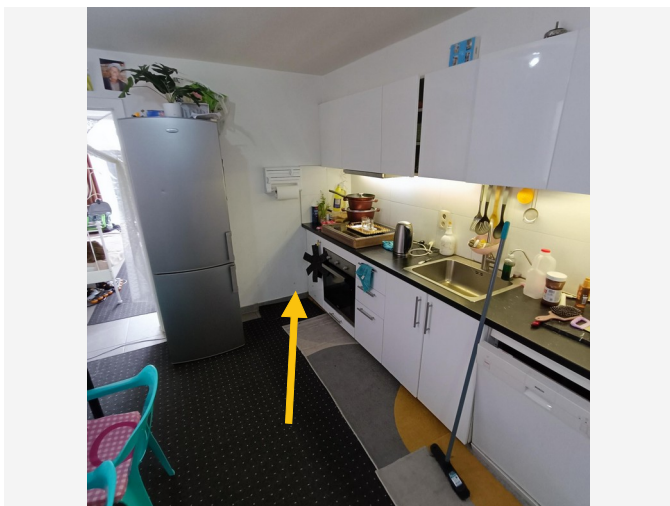
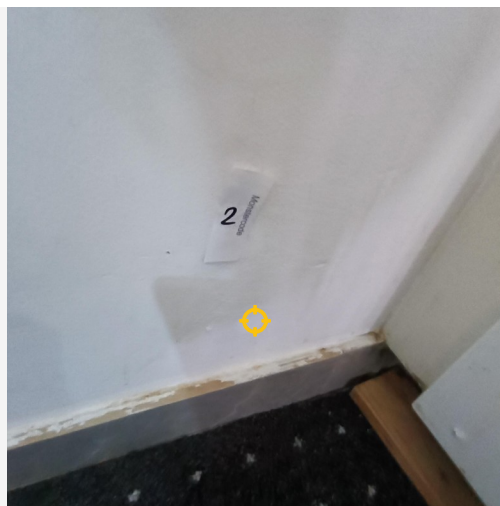
Fiche 5: Pleisterwerk muren (met staalname)

Geen asbest

#	Type	Referentie	Resultaat
5.1	Mengmonster	2	Geen asbest

Gebondenheid op basis van bindmiddel	Niet-hechtgebonden
Hoeveelheid (oppervlakte - dikte - aantal)	• 256,01 m ² - 1,50 cm - 1 stuk
Totaal volume	3,84 m ³
Identificatiemethode	Vaststelling met monstername
Destructieve handeling voor identificatie	Nee
Opmerking	<p>Volgens het inspectieprotocol is een monstername van het pleisterwerk verplicht om dit te identificeren als niet-asbesthoudend.</p> <p>Locatie staalnames: individuele ruimte: Slaapkamer 1 / natte ruimte: Keuken / stookplaats: Stook / traphal: NIET AANWEZIG.</p> <p>De vermelde oppervlaktes en volumes betreffen een beredeneerde schatting. Er worden geen rechten verleend aan deze oppervlaktes/volumes. De dikte is een schatting die voorkomt uit de monsterplaatsen en is daarom niet altijd representatief. Er bevinden zich enkele valse wanden. Het is niet duidelijk of er pleisterwerk aanwezig is achter deze valse wanden, het is aangewezen om bijkomend onderzoek uit te voeren bij werken.</p>

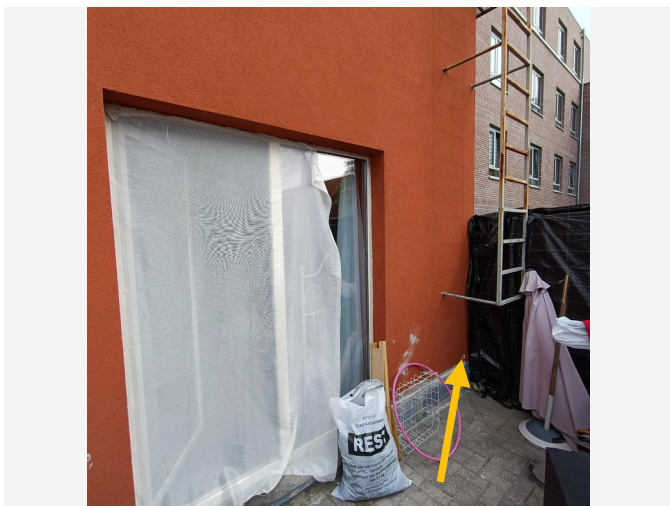
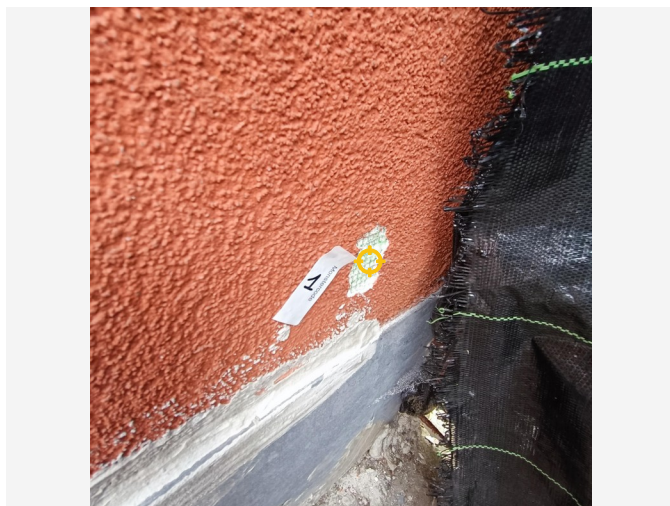
Fiche 6: Crepi buitengevel

Geen asbest

#	Type	Referentie	Resultaat
6.1	Puntmonster	1	Geen asbest

Gebondenheid op basis van bindmiddel	Niet-hechtgebonden
Hoeveelheid (oppervlakte - dikte - aantal)	• 61,77 m ² - 1,50 cm - 1 stuk
Totaal volume	0,927 m ³
Identificatiemethode	Vaststelling met monstername
Destructieve handeling voor identificatie	Nee
Opmerking	<p>De crepi behoort tot de gemeenschappelijke delen echter valt deze wel in het inspectiegebied van het appartement.</p> <p>In het inspectieprotocol is een monstername van crepi verplicht om dit te identificeren als niet-asbesthoudend.</p> <p>De vermelde oppervlaktes, diktes, gewichten en volumes betreffen een beredeneerde schatting. Er worden geen rechten verleend aan deze oppervlaktes/diktes/volumes.</p>
