Asbestinventarisatetest

Sint-Bernardsesteenweg 769, 2660 Antwerpen

Attestnummer : 20240523-000490.000

Uitgegeven op : 23.05.2024

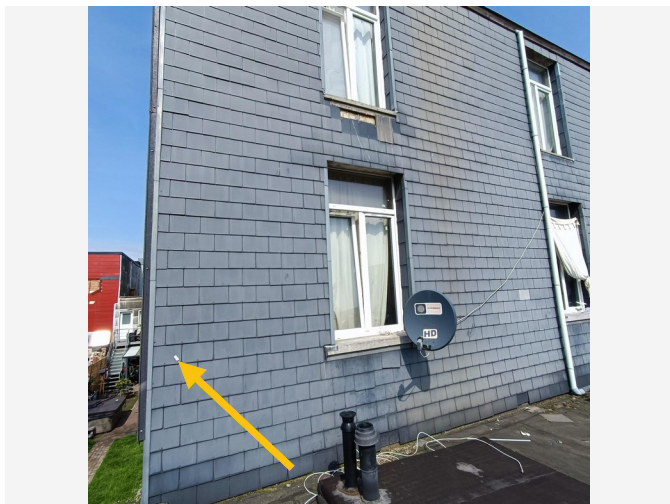
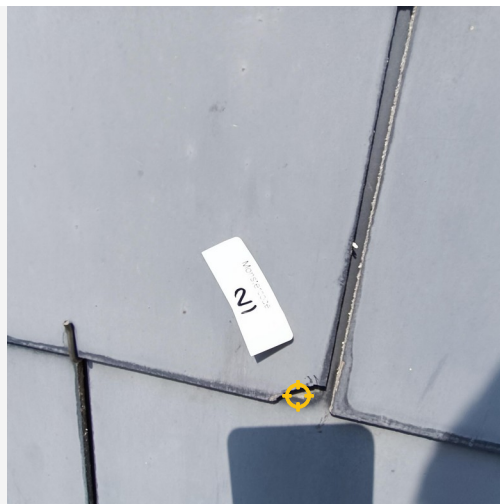
Eindbeoordeling materiaalrisico	Laag materiaalrisico en/of verlaagde kans op vezelvrijgave
Opmerking	De leien zijn in relatief goede staat.

Gebondenheid	Categorie 1: hechtgebonden in oorsprong
Asbestsoort (vezeltype)	Alleen chrysotiel
Asbestconcentratie	Laag (< 50%)

Afschermingsgraad van het gehele materiaal	Geheel of deels vrij aan de buitenlucht
Toestand van het materiaal	Licht beschadigd, licht verweerd. Intact materiaal type Pical – asbestboard of categorie III 'gebondenheid'

#	Type	Referentie	Resultaat
1.1	Puntmonster	2	Chrysotiel

Beschrijving	Leien achtergevel
Omgeving	Buiten
Primaire drager	Wand buitenschil
Asbestmateriaal	Dak- en gevelbekleding - Lei, shingle
Bindmiddel van asbestmateriaal	Cement
Gebondenheid op basis van bindmiddel	Hecht
Hoeveelheid (oppervlakte - aantal)	• 90,00 m ² - 1 stuk
Totale oppervlakte	90,00 m ²
Eenvoudig bereikbaar	Ja
Bevestigingswijze	• Genageld, geniet
Identificatiemethode	Vaststelling met monstername
Destructieve handeling voor identificatie	Nee
Opmerking	<p>Er werd een staal genomen aan een uitstekend stuk waardoor de waterdichtheid van de dakbedekking niet in het gedrang komt.</p> <p>De vermelde oppervlaktes, diktes en volumes betreffen een beredeneerde schatting. Er worden geen rechten verleend aan deze oppervlaktes/diktes/volumes.</p>

Verwijderen

- Zorg voor een veilig beheer. Vermijd het beschadigen van het asbestmateriaal. Controleer de toestand jaarlijks op wijzigingen.
- Hemelwater dat afspoelt van asbestcement daken of gevels kan asbestdeeltjes bevatten. Gebruik het enkel voor gesloten circuits (bv. spoelen toiletten). Reinig na het vervangen van het dak of de gevel de dakgoten en regenwaterput of -ton om asbesthoudend sediment of slib te verwijderen

- Eenvoudige handelingen: mag via doe-het-zelf of door werknemer(s) met opleidingsattest eenvoudige handelingen
EH via doe-het zelf Dragen van de nodige beschermingsmiddelen (mondmasker ffp3, handschoenen, tyvec). Indien mogelijk de ondervloer afdekken, leien voorzichtig verwijderen, extra fixeren, niet breken, niet gooien, onmiddellijk verpakken of voorzichtig in container met asbest bag plaatsen.

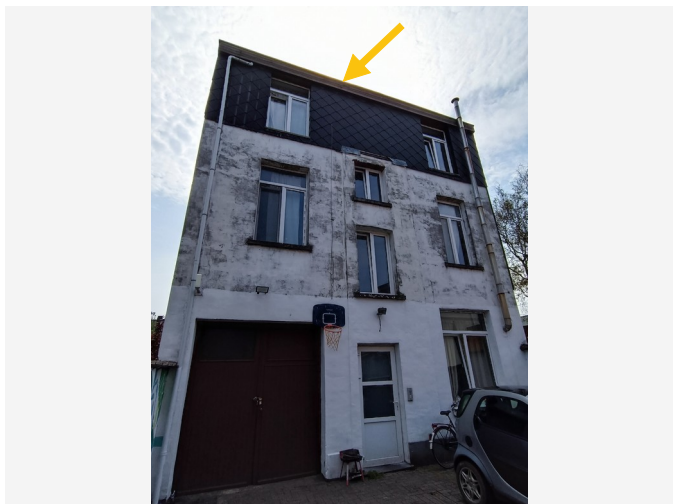
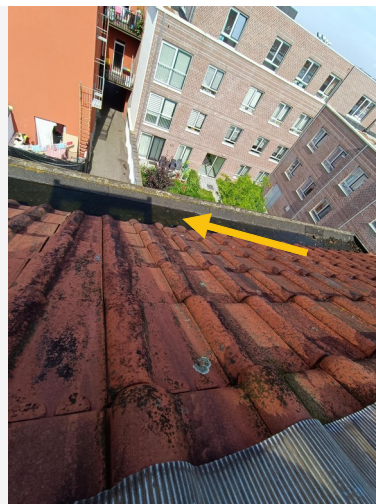
Eindbeoordeling materiaalrisico	Laag materiaalrisico en/of verlaagde kans op vezelvrijgave
---------------------------------	--

Gebondenheid	Categorie 1: hechtgebonden in oorsprong
Asbestsoort (vezeltype)	Alleen chrysotiel
Asbestconcentratie	Laag (< 50%)
Afschermingsgraad van het gehele materiaal	Geheel of deels vrij aan de buitenlucht
Toestand van het materiaal	Licht beschadigd, licht verweerd. Intact materiaal type Pical – asbestboard of categorie III 'gebondenheid'

Beschrijving	Dakgoot vooraan met roofinglaag
Omgeving	Buiten
Primaire drager	Plat dak
Asbestmateriaal	Dak- en gevelbekleding - Roofing
Bindmiddel van asbestmateriaal	Bitumen (roofing, teer, asfalt)
Gebondenheid op basis van bindmiddel	Hecht

Zorgvuldig beheren

- Zorg voor een veilig beheer. Vermijd het beschadigen van het asbestmateriaal. Controleer de toestand jaarlijks op wijzigingen.
- Voer bijkomende staalname(s) uit.

- Eenvoudige handelingen: mag via doe-het-zelf of door werknemer(s) met opleidingsattest eenvoudige handelingen doe-het-zelf of aannemer met opleidingsattest (tenzij de roofing zijn bindingssterkte verloren is).
Zie ook link Zie <https://ovam.vlaanderen.be/wie-mag-wat-verwijderen>
- Eenvoudige handelingen: enkel door erkend asbestverwijderaar EH erkend saneerder, verwijdering dient te gebeuren volgens de geldende voorschriften en veiligheidsnormen

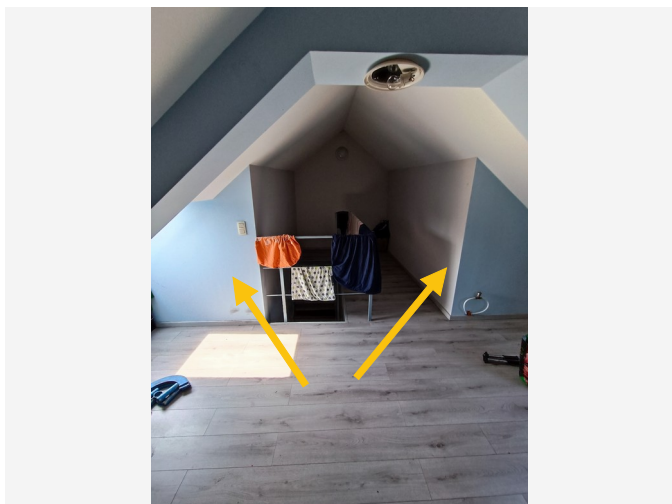
Situeringsfoto

Permanente beperking

Reden: Geen toegang/deuropening aanwezig

Uitleg van de asbestdeskundige: De niet toegankelijke kruipzolders hebben geen toegangsdeur/deuropening. Verwijderen van de valse wanden zou destructief onderzoek zijn.

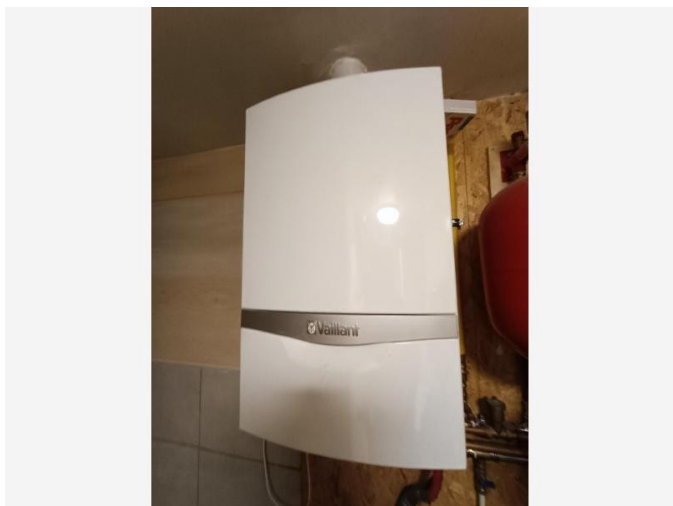
Vrije foto

De CV-ketel is van het jaar 2018. De ketel is hierdoor niet asbest-verdacht. Zie bewijsdocumenten in bijlage.

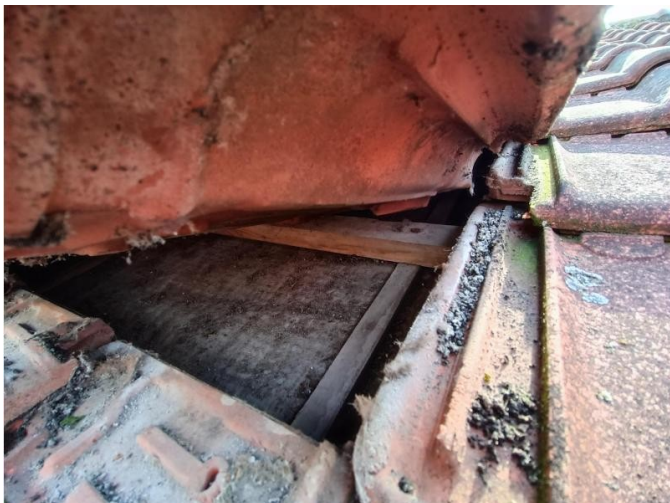
Fiche 5: Onderdak & klei pannen dak werd gecontroleerd en is niet verdacht

Het onderdak en het dak werden gecontroleerd. Het onderdak aanwezig is soepel, dit is niet verdacht. De pannen bestaan uit klei dakpannen. Deze zijn niet asbest-verdacht.

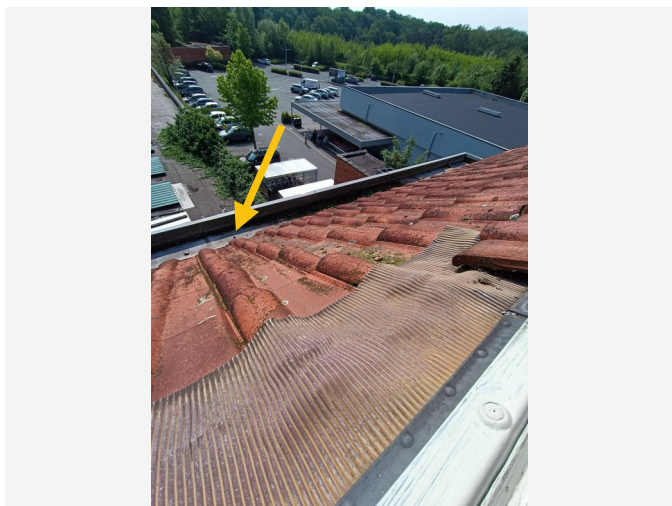
Vrije foto

De dakgoot bevat zink(metaal), dit is niet asbest-verdacht.

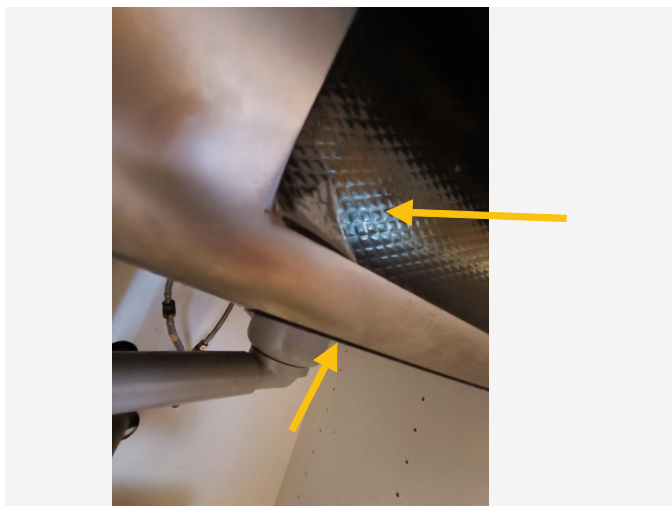
Vrije foto

De keuken is van een recent bouwjaar, de ontbreuningsplaatjes onder de spoelbak in de keuken werd gecontroleerd en zijn niet verdacht. Deze ontbreuningsplaatjes zijn soepel.

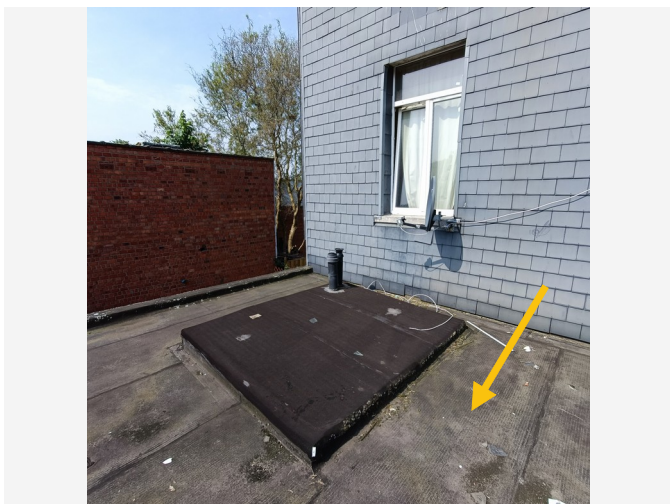
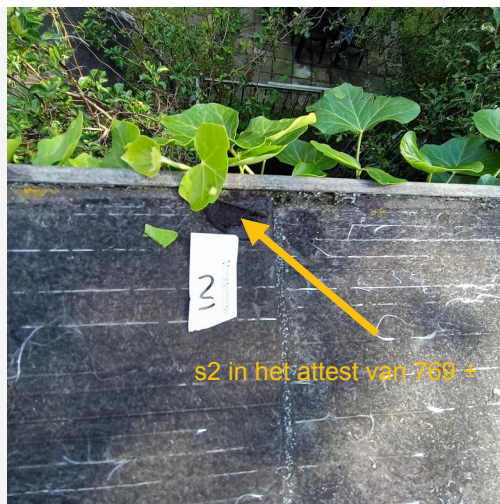
Geen asbest

Beschrijving	Roofing plat dak
Omgeving	Buiten
Primaire drager	Plat dak
Bindmiddel van materiaal	Bitumen (roofing, teer, asfalt)
Gebondenheid op basis van bindmiddel	Hecht
Hoeveelheid (oppervlakte - aantal)	• 15,00 m ² - 1 stuk
Totale oppervlakte	15,00 m ²

Identificatiemethode	Vaststelling met bewijsdocument, zonder monstername
Destructieve handeling voor identificatie	Nee
Opmerking	Er werd een staal genomen in het attest van Sint-Bernardsesteenweg 769/+, 2660 Antwerpen. Zie bewijsdocumenten in bijlage. Het is niet duidelijk of er asbestverdachte onderlagen aanwezig zijn. Extra controle/staalname aangewezen bij renovatiewerken. De vermelde oppervlaktes, diktes en volumes betreffen een beredeneerde schatting. Er worden geen rechten verleend aan deze oppervlaktes/diktes/volumes.

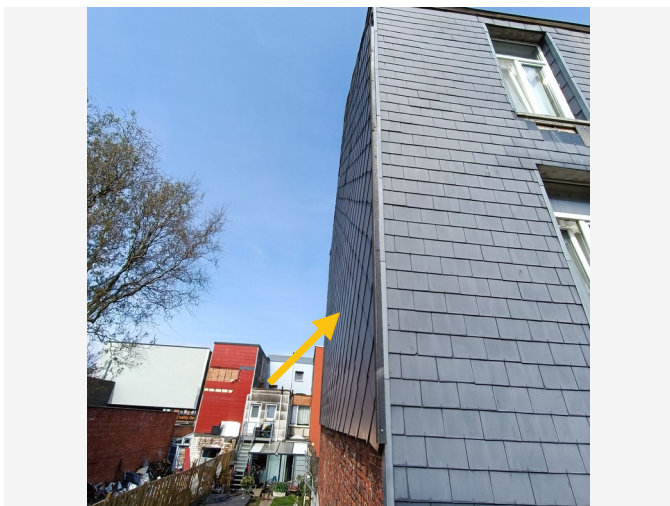
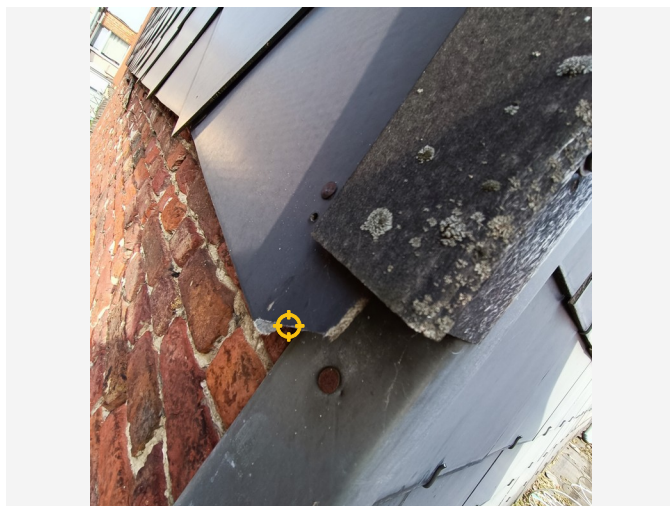
Geen asbest

#	Type	Referentie	Resultaat
9.1	Puntmonster	4	Geen asbest

Beschrijving	Ruitlenen voor- en zijgevel
Omgeving	Buiten
Primaire drager	Wand buitenschil

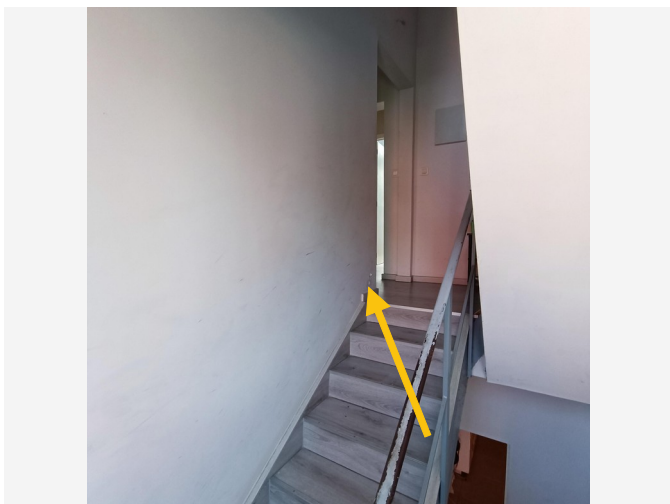
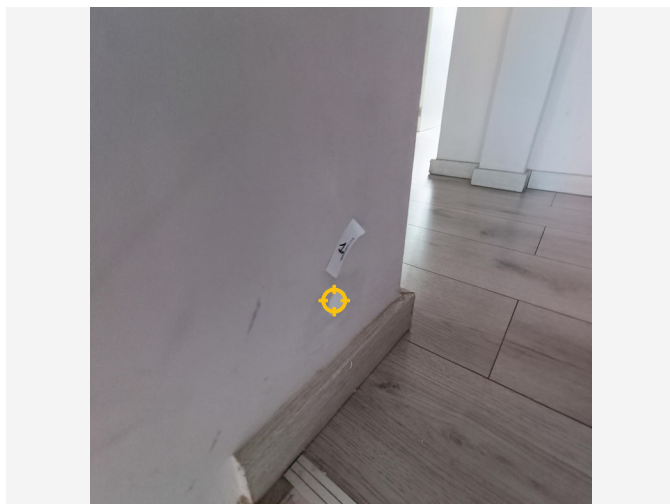
Geen asbest

#	Type	Referentie	Resultaat
10.1	Mengmonster	1	Geen asbest

Beschrijving	Pleisterwerk muren
Omgeving	Binnen
Primaire drager	Binnenwand

Bindmiddel van materiaal	Gips - kalk
Gebondenheid op basis van bindmiddel	Niet-hechtgebonden
Hoeveelheid (oppervlakte - dikte - aantal)	• 733,50 m ² - 1,50 cm - 1 stuk
Totaal volume	11,003 m ³
Identificatiemethode	Vaststelling met monstername
Destructieve handeling voor identificatie	Nee
Opmerking	<p>Volgens het inspectieprotocol is een monstername van het pleisterwerk verplicht om dit te identificeren als niet-asbesthoudend.</p> <p>Locatie staalnames: individuele ruimte: Slaapkamer 6 / natte ruimte: NIET BEPLEISTERD (Gyproc of betegeld) / stookplaats: BETEGELD / traphal: Traphal vl.</p> <p>De vermelde oppervlaktes en volumes betreffen een beredeneerde schatting. Er worden geen rechten verleend aan deze oppervlaktes/volumes. De dikte is een schatting die voorkomt uit de monsterplaatsen en is daarom niet altijd representatief. Er bevinden zich enkele valse wanden. Het is niet duidelijk of er pleisterwerk aanwezig is achter deze valse wanden, het is aangewezen om bijkomend onderzoek uit te voeren bij werken.</p>

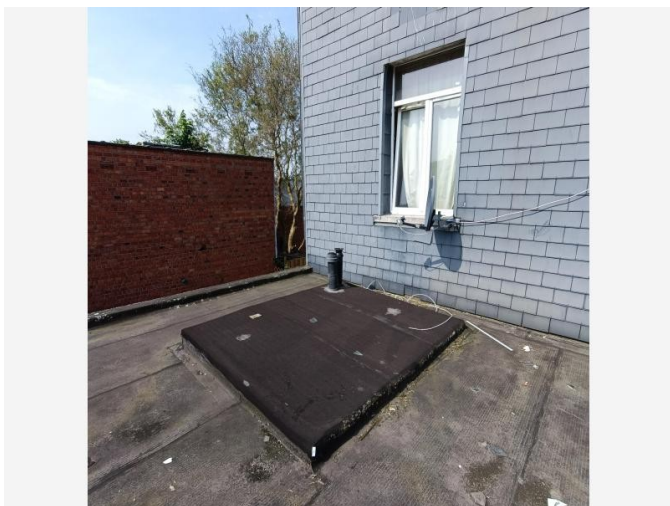
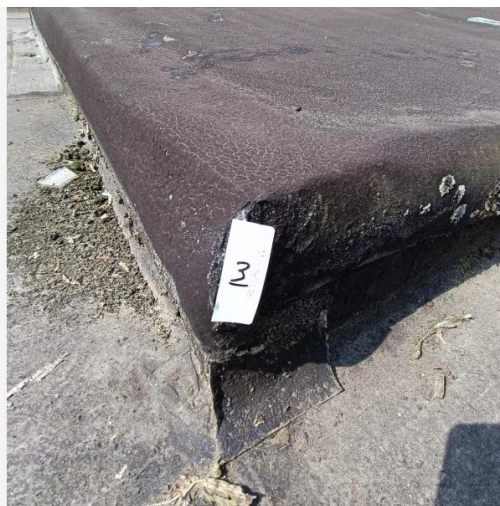
Fiche 11: Roofinglaag op koepel (plat dak)

Geen asbest

#	Type	Referentie	Resultaat
11.1	Puntmonster	3	Geen asbest

Beschrijving	Roofinglaag op koepel (plat dak)
Omgeving	Buiten
Primaire drager	Plat dak
Bindmiddel van materiaal	Bitumen (roofing, teer, asfalt)
