# Asbestinventarisatetest

Sint-Bernardsesteenweg 769/+, 2660 Antwerpen

Attestnummer : 20240523-000488.000

# Zone 1: Magazijn met aanpalende garage

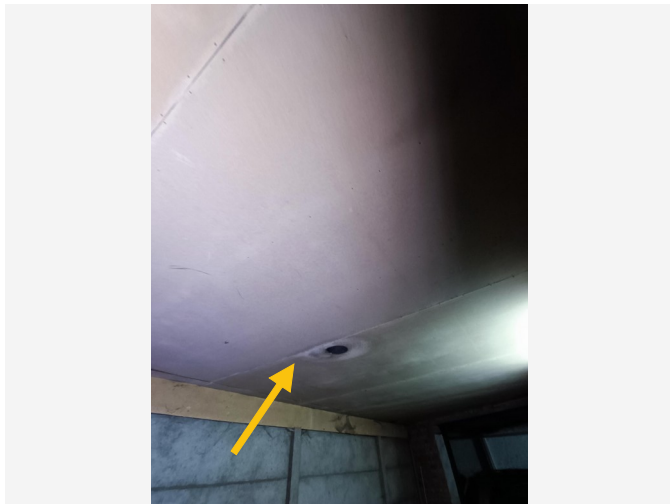
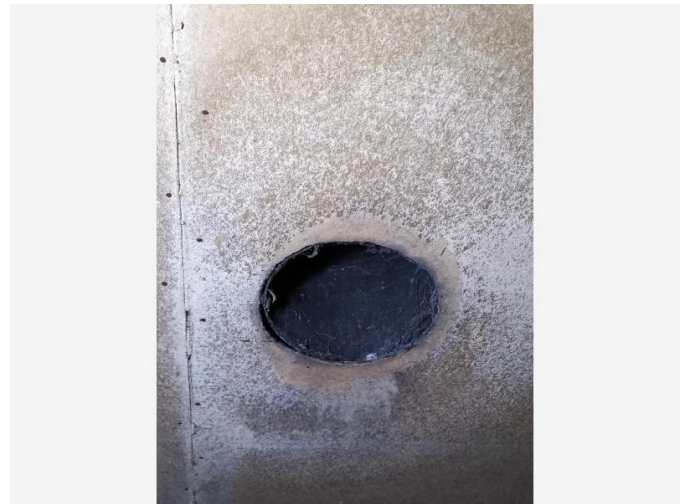
Eindbeoordeling materiaalrisico	Laag materiaalrisico en/of verlaagde kans op vezelvrijgave
---------------------------------	--

Gebondenheid	Categorie 1: hechtgebonden in oorsprong
Asbestsoort (vezeltype)	Alleen chrysotiel
Asbestconcentratie	Laag (< 50%)
Afschermingsgraad van het gehele materiaal	Geheel of deels (ook) vrij aan de binnenlucht
Toestand van het materiaal	Licht beschadigd, licht verweerd. Intact materiaal type Pical – asbestboard of categorie III 'gebondenheid'

Beschrijving	Platen tegen het plafond (garage)
Omgeving	Binnen
Primaire drager	Plafond
Asbestmateriaal	Plaat, paneel, tablet - Type Menuiserite
Bindmiddel van asbestmateriaal	Cement
Gebondenheid op basis van bindmiddel	Hecht
Hoeveelheid (oppervlakte - dikte - aantal)	• 23,00 m <sup>2</sup> - 0,60 cm - 1 stuk
Totaal volume	0,138 m <sup>3</sup>
Eenvoudig bereikbaar	Ja
Bevestigingswijze	• Genageld, geniet

<b>Identificatiemethode</b>	Vaststelling met bewijsdocument, zonder monstername
<b>Destructieve handeling voor identificatie</b>	Nee
<b>Opmerking</b>	<p>Dit plafond bevat dezelfde toepassing als die van staal 3 (platen tegen de muur in de garage).</p> <p>De vermelde oppervlaktes, diktes, gewichten en volumes betreffen een beredeneerde schatting. Er worden geen rechten verleend aan deze oppervlaktes/diktes/volumes.</p>

Zorgvuldig beheren

- Verwijder dit asbestmateriaal zo snel mogelijk. Volg de toestand goed op.

- Eenvoudige handelingen: mag via doe-het-zelf of door werknemer(s) met opleidingsattest eenvoudige handelingen  
EH via doe-het zelf : gebruik een FFP3 masker, handschoenen en tyvek . Dek de ondervloer af met plastic. Maak de platen voorzichtig los zonder te breken , verpak dubbel met plastic folie. Als hechtgebonden afval naar het containerpark brengen.

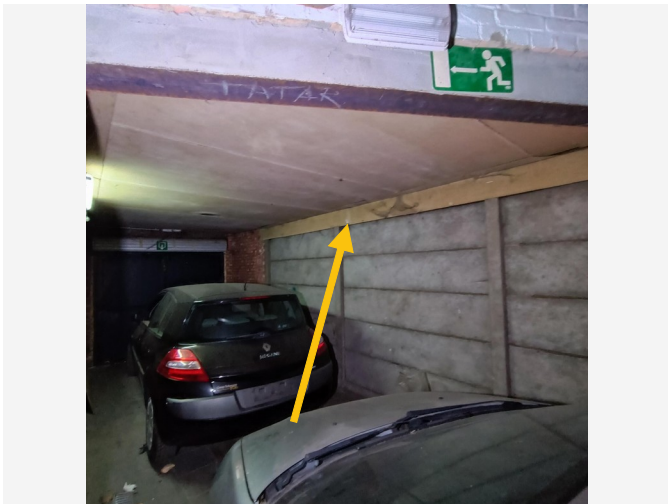
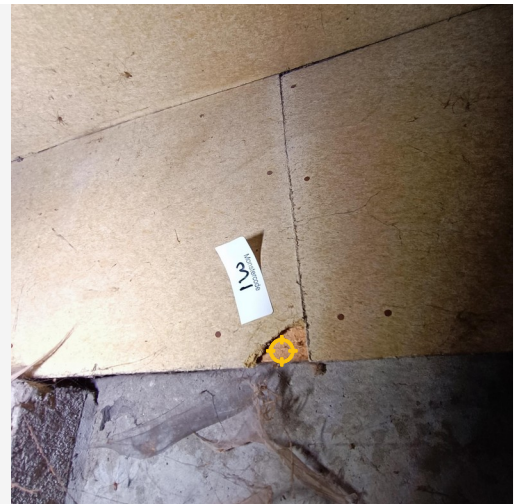
Eindbeoordeling materiaalisico	Laag materiaalisico en/of verlaagde kans op vezelvrijgave
--------------------------------	---

Gebondenheid	Categorie 1: hechtgebonden in oorsprong
Asbestsoort (vezeltype)	Alleen chrysotiel
Asbestconcentratie	Laag (< 50%)
Afschermingsgraad van het gehele materiaal	Geheel of deels (ook) vrij aan de binnenlucht
Toestand van het materiaal	Licht beschadigd, licht verweerd. Intact materiaal type Pical – asbestboard of categorie III 'gebondenheid'

#	Type	Referentie	Resultaat
2.1	Puntmonster	3	Chrysotiel

Beschrijving	platen tegen de muur (garage)
Omgeving	Binnen
Primaire drager	Binnenwand
Asbestmateriaal	Plaat, paneel, tablet - Type Menuiserite
Bindmiddel van asbestmateriaal	Cement

<b>Gebondenheid op basis van bindmiddel</b>	Hecht
<b>Hoeveelheid (oppervlakte - dikte - aantal)</b>	<ul style="list-style-type: none"> <li>• 2,00 m<sup>2</sup> - 0,60 cm - 1 stuk</li> </ul>
<b>Totaal volume</b>	0,012 m <sup>3</sup>
<b>Eenvoudig bereikbaar</b>	Ja
<b>Bevestigingswijze</b>	<ul style="list-style-type: none"> <li>• Genageld, geniet</li> </ul>
<b>Identificatiemethode</b>	Vaststelling met monstername
<b>Destructieve handeling voor identificatie</b>	Nee
<b>Opmerking</b>	De vermelde oppervlaktes, diktes, gewichten en volumes betreffen een beredeerde schatting. Er worden geen rechten verleend aan deze oppervlaktes/diktes/volumes.

Zorgvuldig beheren

- Verwijder dit asbestmateriaal zo snel mogelijk. Volg de toestand goed op.

- Eenvoudige handelingen: mag via doe-het-zelf of door werknemer(s) met opleidingsattest eenvoudige handelingen  
EH via doe-het zelf : gebruik een FFP3 masker, handschoenen en tyvek . Dek de ondervloer af met folie. Maak de platen voorzichtig los zonder te breken , verpak dubbel met plastic folie. Als hechtgebonden afval naar het containerpark brengen.

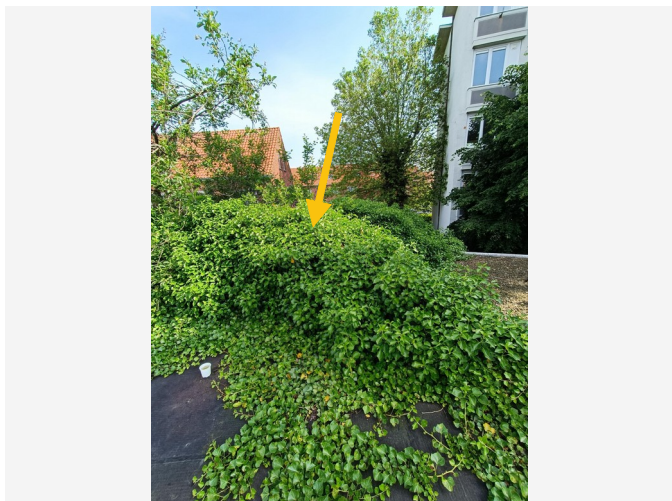
## Fiche 3: Plat dak niet zichtbaar (Overwoekerende vegetatie)

**Reden:** Overwoekerende vegetatie

**Uitleg van de asbestdeskundige:** Het plat dak kon niet gecontroleerd worden (hoogte > 3,50m). Er kon niet gecontroleerd worden welk materiaal zich op het plat dak bevindt. Hierdoor zijn misschien verborgen asbestverdachte toepassingen aanwezig. De opdrachtgever blijkt redelijkerwijs niet in staat om het materiaal op korte termijn op te ruimen of te verwijderen. Het materiaal wordt pas verwijderd bij effectieve verhuis/verkoop. Termijn is onbekend.

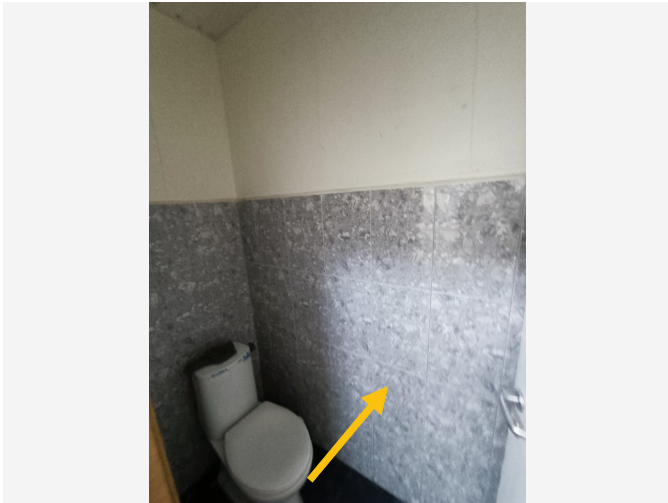
In het inspectieprotocol is een monstername van tegellijm verplicht om dit te identificeren als niet-asbesthoudend. Er waren geen facturen ter beschikking die bevestigen dat de tegels na 2001 waren geplaatst. Er waren geen bestaande beschadigingen aan de wandtegels om de lijm voldoende te kunnen inspecteren. Om dit af te toetsen is het aangewezen om bij eventuele renovatiewerken aan de tegels verder onderzoek/staalname te laten uitvoeren ter controle.

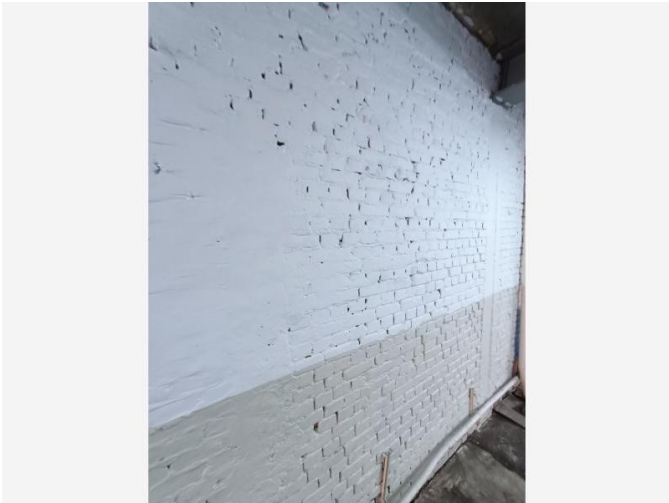
De muren zijn vervaardigd uit bakstenen muren in halfsteensverband opgevuld met voegsel. Deze muren zijn niet asbest-verdacht.

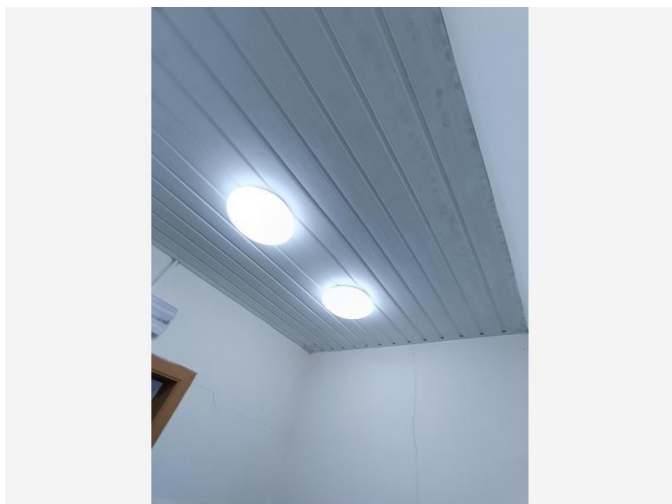
Een deel van de plafonds zijn afgewerkt met valse plafonds in plaatmateriaal. Het is niet duidelijk of er pleisterwerk aanwezig is achter deze valse plafonds, het is aangewezen om bijkomend onderzoek uit te voeren bij werken.

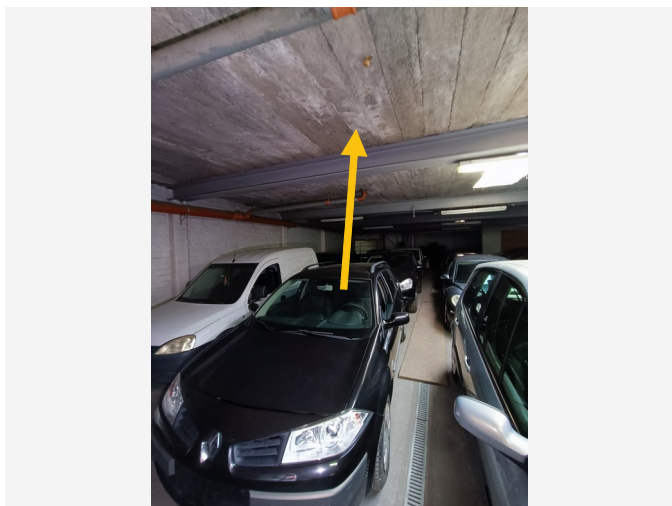
Deze ruimtes bevatten plafonds vervaardigd uit betonnen welfsels, deze zijn niet asbest-verdacht.

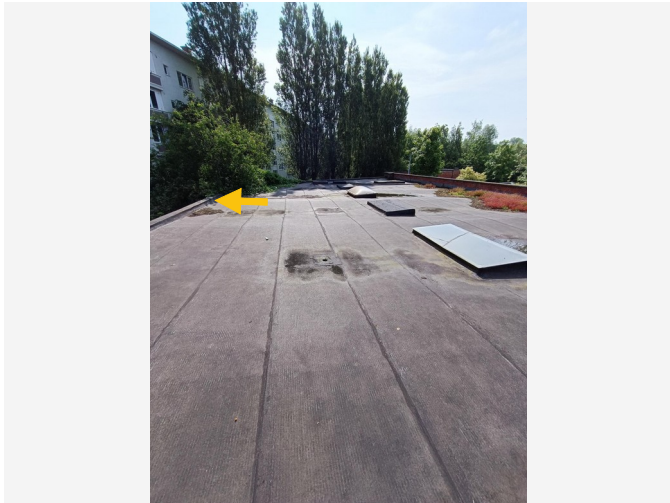
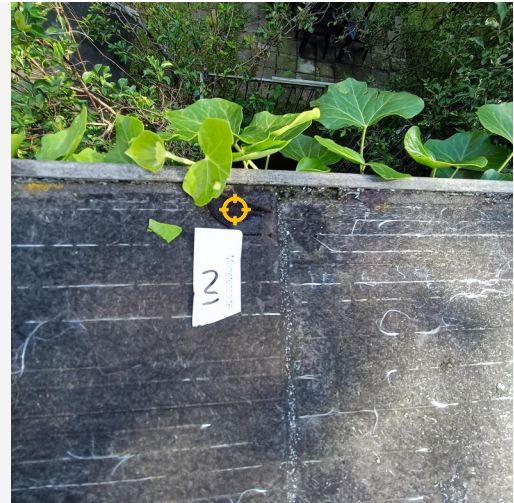
## Fiche 8: Roofing plat dak

Geen asbest

#	Type	Referentie	Resultaat
8.1	Puntmonster	2	Geen asbest

Beschrijving	Roofing plat dak
Omgeving	Buiten
Primaire drager	Plat dak
Bindmiddel van materiaal	Bitumen (roofing, teer, asfalt)

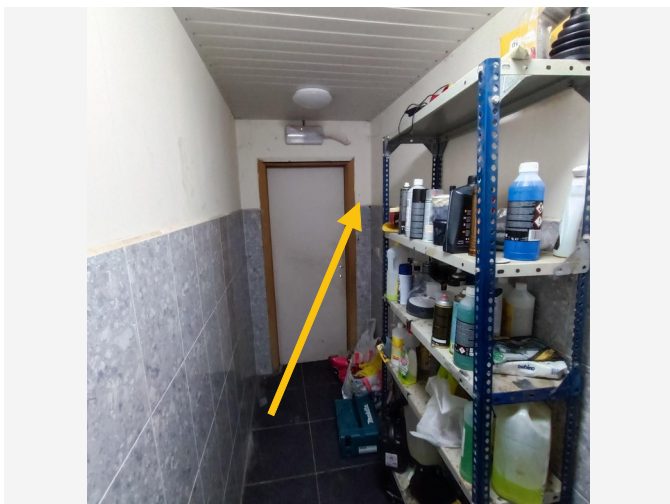
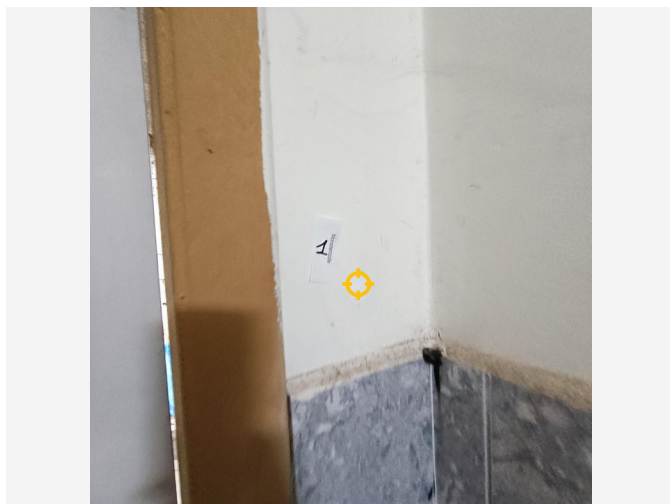
Geen asbest

#	Type	Referentie	Resultaat
9.1	Mengmonster	1	Geen asbest

Beschrijving	Pleisterwerk wanden
Omgeving	Binnen
Primaire drager	Binnenwand
Bindmiddel van materiaal	Gips - kalk
