Asbestinventarisatetest

Eugeen De Bocklaan 15, 2900 Schoten

Attestnummer : 20241029-000355.000

Uitgegeven op : 29.10.2024

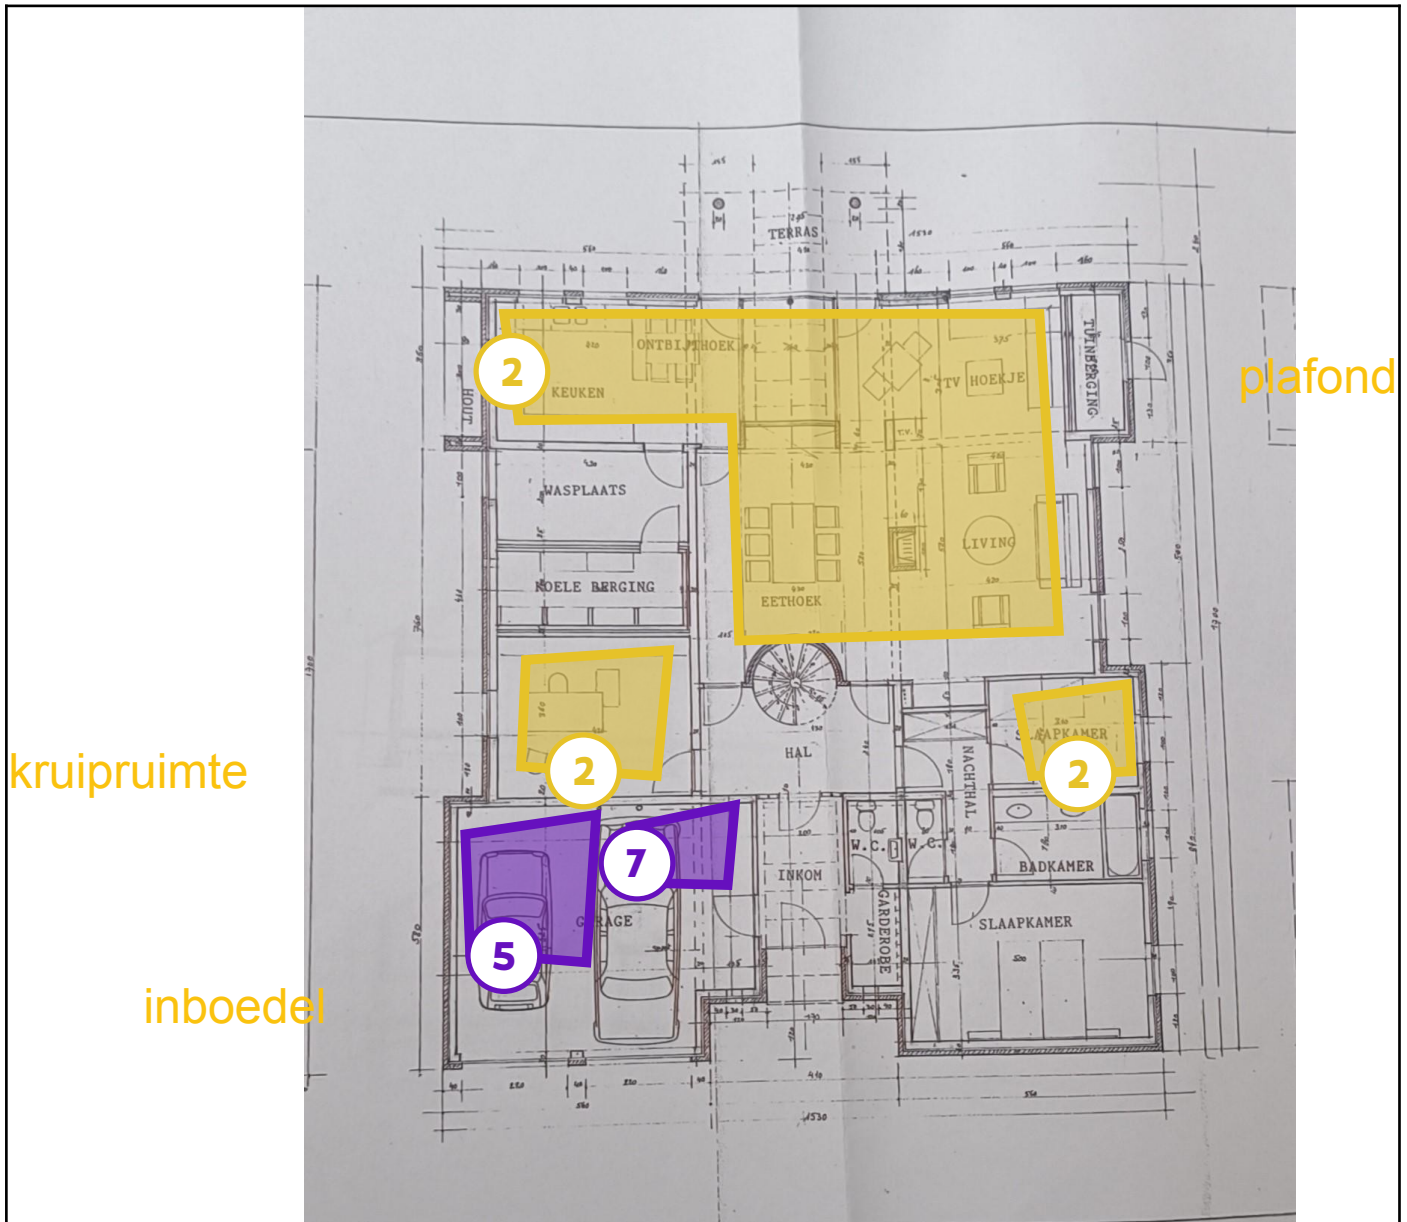
Plan 1.1: plan glv

Beschrijving	Type	Actie
2. plafond pleister	Asbestmateriaal	Zorgvuldig beheren
5. Garage	Beperking	-
7. kruip ruimte	Beperking	-

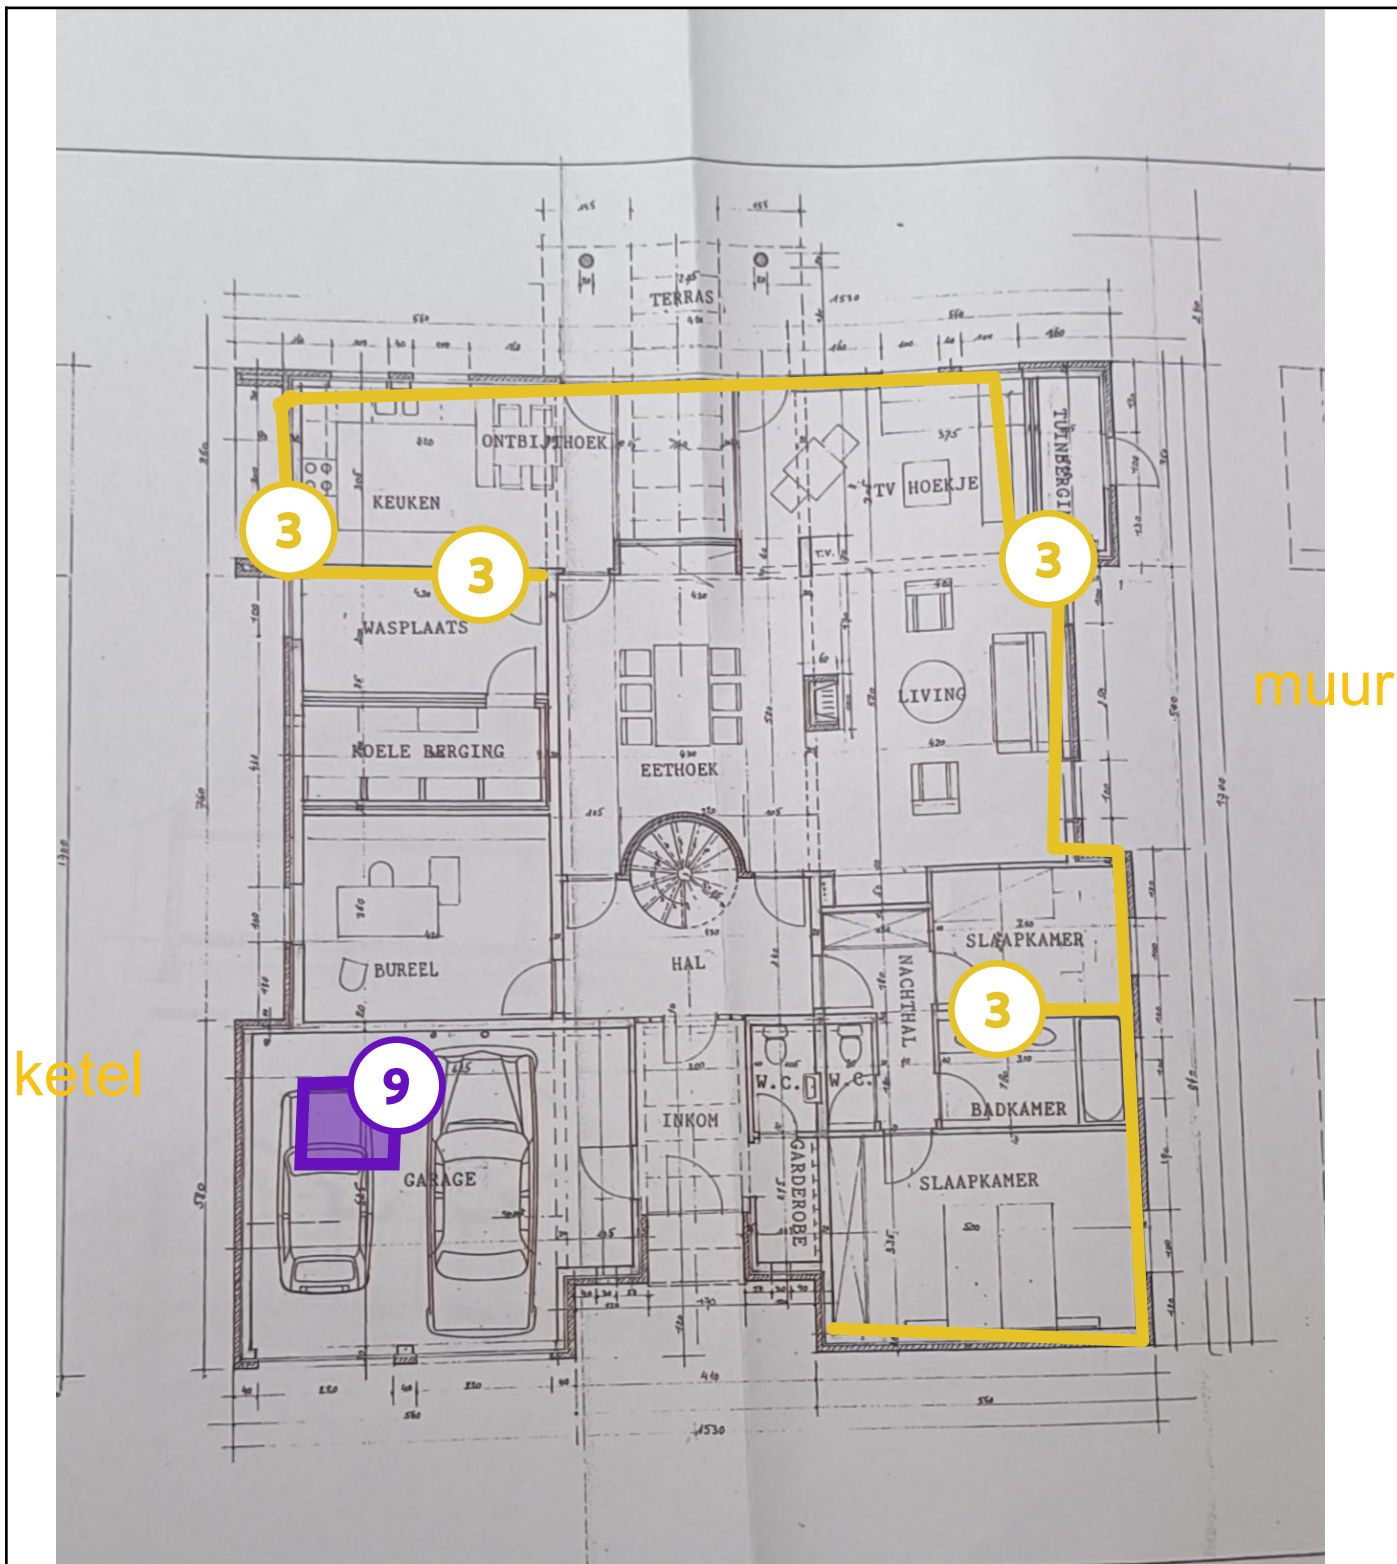
Plan 1.2: plan glv

3. muur pleister	Asbestmateriaal	Zorgvuldig beheren
9. Ketel	Advies	-

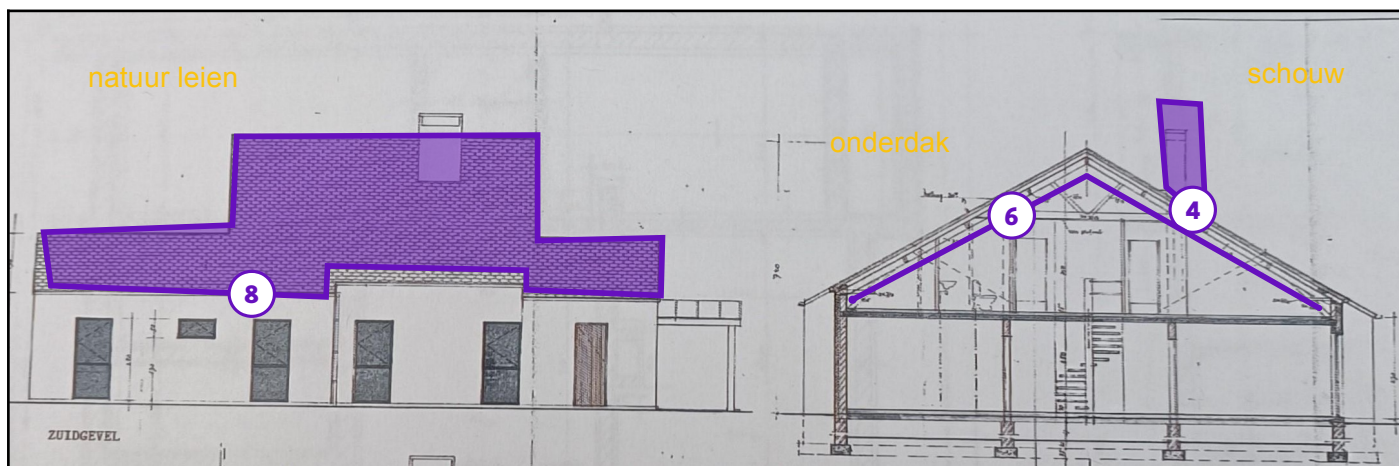
Plan 1.3: plan dak

Beschrijving	Type	Actie
4. schouw	Beperking	-
6. Onderdak	Beperking	-
8. Natuur leien	Advies	-

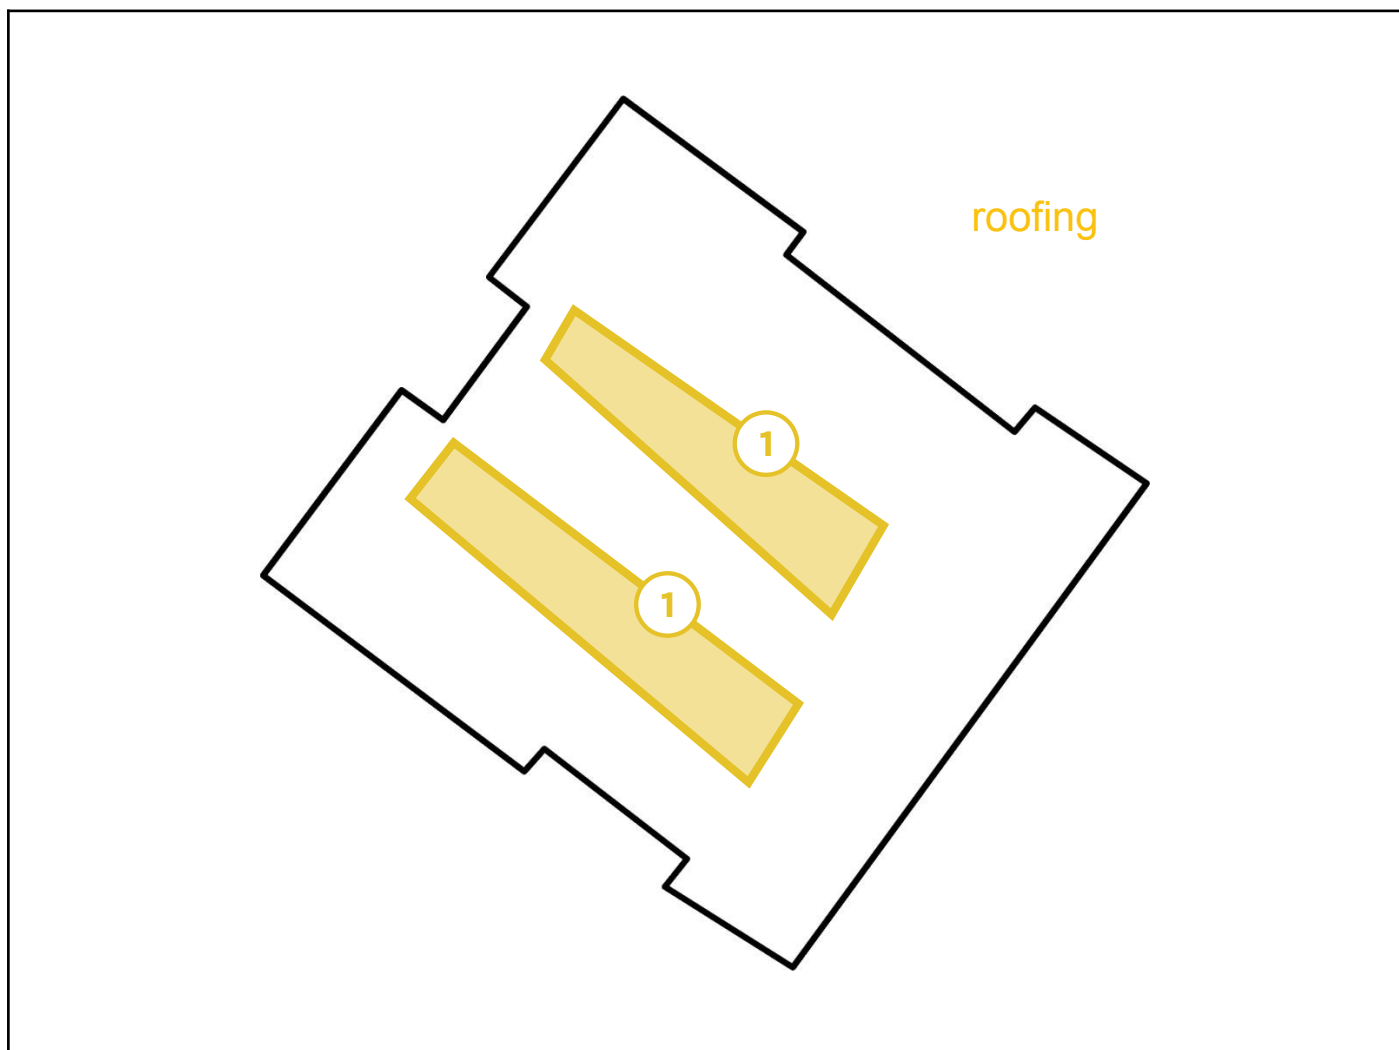
Plan 1.4: plan platdak

Beschrijving	Type	Actie
1. roofing platdak	Asbestmateriaal	Zorgvuldig beheren

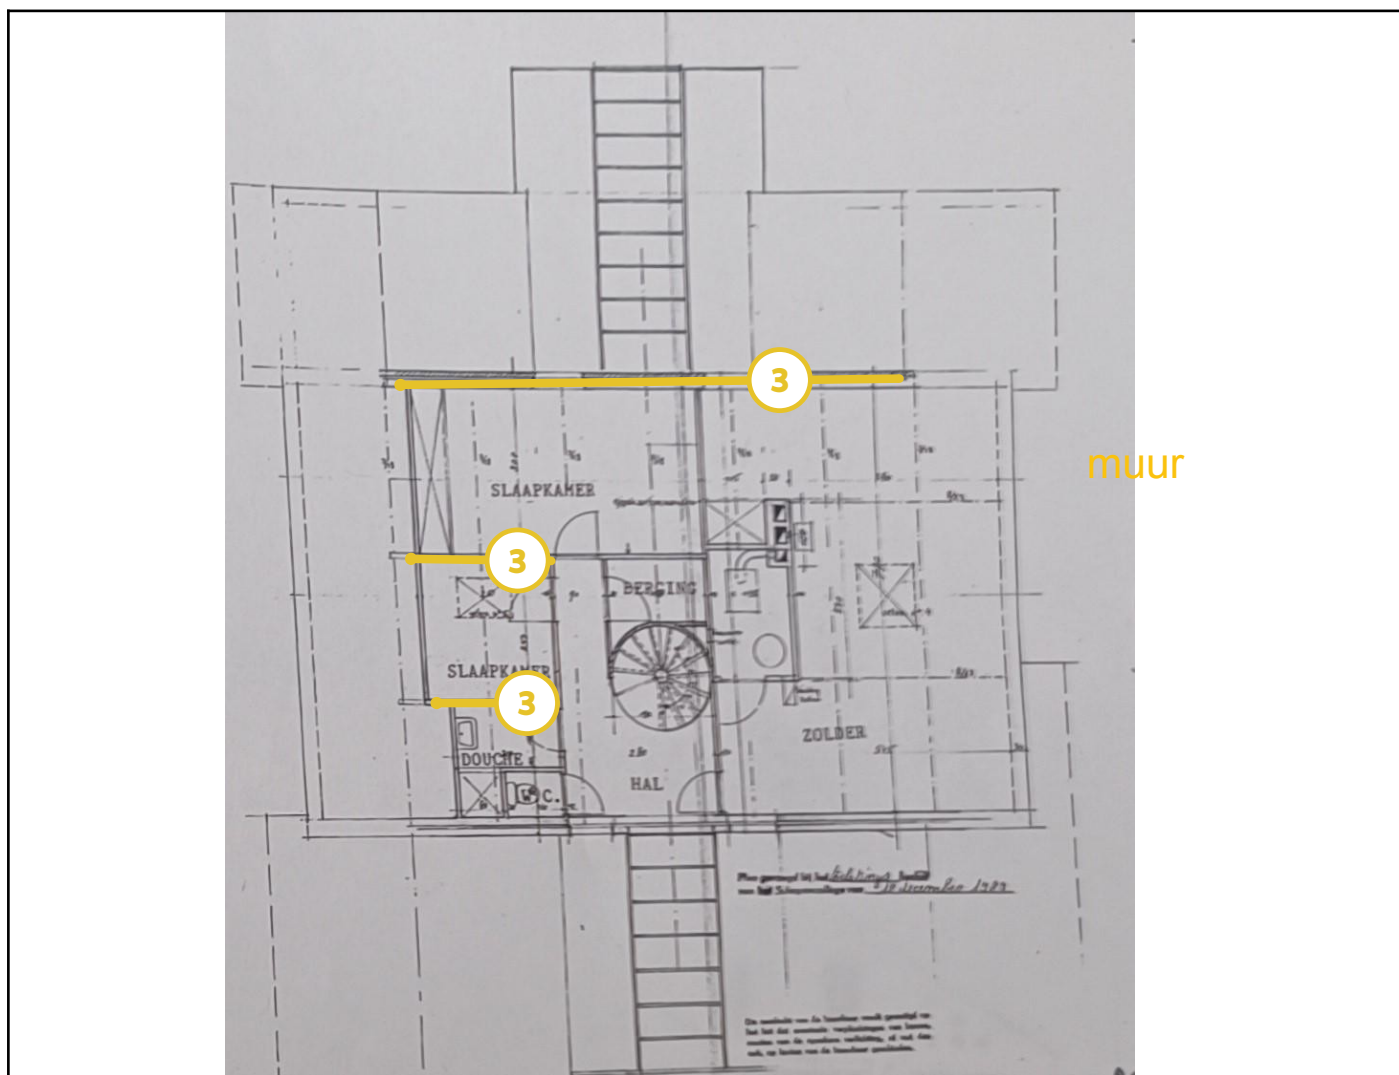
Plan 1.5: plan 1 verd

Beschrijving	Type	Actie
3. muur pleister	Asbestmateriaal	Zorgvuldig beheren

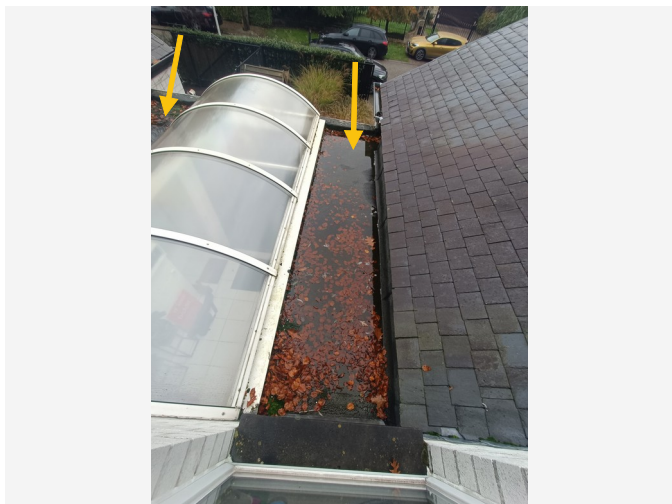
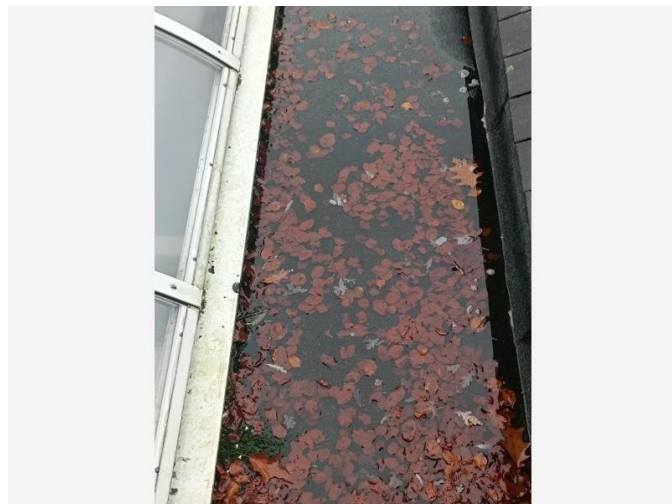
Het asbestmateriaal valt onder de mijlpaal van 2040.

Eindbeoordeling materiaalrisico	Laag materiaalrisico en/of verlaagde kans op vezelvrijgave
---------------------------------	--

Gebondenheid	Categorie 1: hechtgebonden in oorsprong
Asbestsoort (vezeltype)	Alleen chrysotiel
Asbestconcentratie	Laag (< 50%)
Afschermingsgraad van het gehele materiaal	Geheel of deels vrij aan de buitenlucht
Toestand van het materiaal	Licht beschadigd, licht verweerd. Intact calciumsilicaatmateriaal of categorie III 'gebondenheid'

Beschrijving	roofing platdak
Omgeving	Buiten
Primaire drager	Plat dak
Asbestmateriaal	Dak- en gevelbekleding - Roofing
Bindmiddel van asbestmateriaal	Bitumen (roofing, teer, asfalt)
Gebondenheid op basis van bindmiddel	Hecht
Hoeveelheid (oppervlakte - aantal)	<ul style="list-style-type: none">• 3,00 m² - 2 stuks
Totale oppervlakte	6,00 m ²
Eenvoudig bereikbaar	Ja
Bevestigingswijze	<ul style="list-style-type: none">• Verlijmd, ingegoten, versmeerd
Identificatiemethode	Vaststelling zonder monstername Motivatie: Op vraag van de eigenaar-opdrachtgever werd geen monstername uitgevoerd
Destructieve handeling voor identificatie	Nee
Opmerking	Bij dak werken extra contole/staal name aangewezen om uit te sluiten. De vermelde oppervlaktes en volumes betreffen een beredeneerde schatting. Er worden geen rechten verleend aan deze oppervlaktes/volumes.

- Zorg voor een veilig beheer. Vermijd het beschadigen van het asbestmateriaal. Controleer de toestand jaarlijks op wijzigingen.
- Voer bijkomende staalname(s) uit.

- Eenvoudige handelingen: enkel door erkend asbestverwijderaar EH erkend saneerder, verwijdering dient te gebeuren volgens de geldende voorschriften en veiligheidsnormen

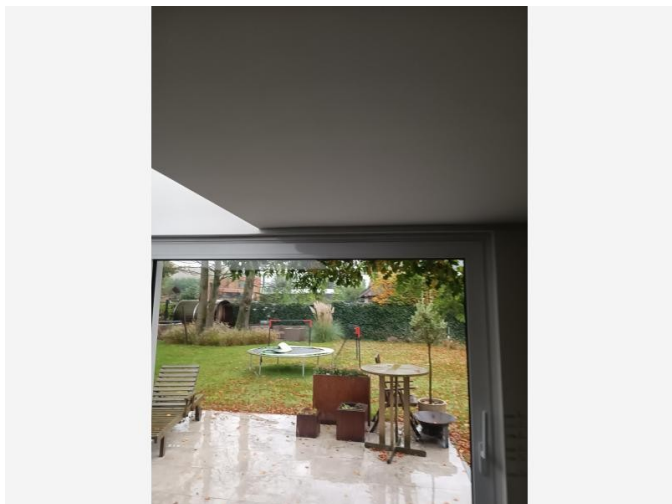
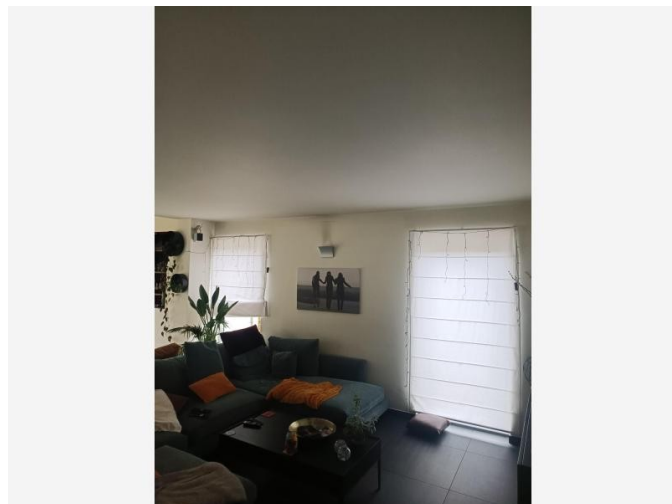
Het asbestmateriaal valt onder de mijlpaal van 2040.

Niet boren of slopen.

Eindbeoordeling materiaalrisico	Zeer laag materiaalrisico en/of zeer lage kans op vezelvrijgave
---------------------------------	---

Gebondenheid	Categorie 2: niet-hechtgebonden met matrix
Asbestsoort (vezeltype)	Crocidoliet aanwezig
Asbestconcentratie	Laag (< 50%)
Afschermingsgraad van het gehele materiaal	Niet stootvaste afscherming
Toestand van het materiaal	Onbeschadigd, niet verweerd

Beschrijving	plafond pleister
Omgeving	Binnen
Primaire drager	Plafond
Asbestmateriaal	In-situ afwerkingslagen - Pleisterwerk (wand, plafond, ...)
Bindmiddel van asbestmateriaal	Gips - kalk
Gebondenheid op basis van bindmiddel	Niet-hechtgebonden
Hoeveelheid (oppervlakte - dikte - aantal)	<ul style="list-style-type: none"> • 76,00 m² - 1,00 cm - 1 stuk
Totaal volume	0,76 m ³
Eenvoudig bereikbaar	Ja
Bevestigingswijze	<ul style="list-style-type: none"> • Verlijmd, ingegoten, versmeerd
Identificatiemethode	<p>Vaststelling zonder monstername</p> <p>Motivatie: Op vraag van de eigenaar-opdrachtgever werd geen monstername uitgevoerd</p>
Destructieve handeling voor identificatie	Nee
Opmerking	<p>Volgens het inspectieprotocol is een monstername van het pleisterwerk verplicht om dit te identificeren als niet-asbesthoudend.</p> <p>Echter werd er geen toestemming gegeven om staalnames te nemen en wordt het pleisterwerk bijgevolg automatisch als asbestverdacht beschouwd.(deels plafonds zijn van beton welfsels en plaat materiaal het is niet gekend wat er achter bevindt).</p> <p>De vermelde oppervlaktes, diktes en volumes betreffen een beredeneerde schatting. Er worden geen rechten verleend aan deze oppervlaktes/diktes/volumes.</p>

- Zorg voor een veilig beheer. Vermijd het beschadigen van het asbestmateriaal. Controleer de toestand jaarlijks op wijzigingen.
- Voer bijkomende staalname(s) uit.

Het pleisterwerk wordt verwijderd tot op de draagmuur/plafond, dit is een losgebonden toepassing en dient verwijderd te worden in een hermetische zone. Voer bijkomende staalnames uit om bepaalde zones uit te sluiten.

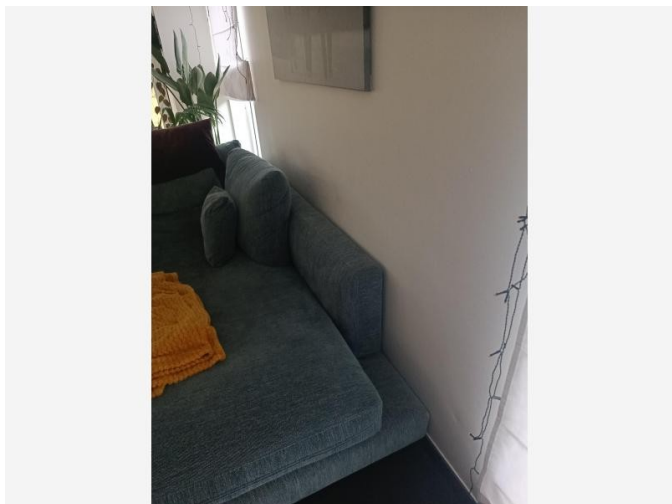
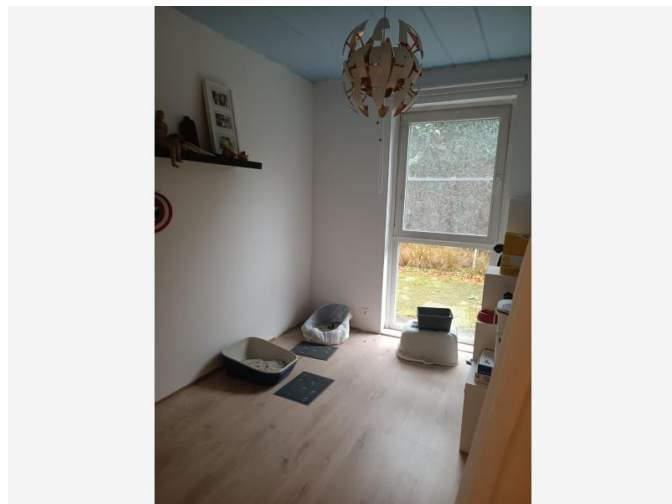
Het asbestmateriaal valt onder de mijlpaal van 2040.

Niet boren of slopen.

Eindbeoordeling materiaalrisico	Zeer laag materiaalrisico en/of zeer lage kans op vezelvrijgave
---------------------------------	---

Gebondenheid	Categorie 2: niet-hechtgebonden met matrix
Asbestsoort (vezeltype)	Amfibool aanwezig, uitgezonderd crocidoliet
Asbestconcentratie	Laag (< 50%)
Afschermingsgraad van het gehele materiaal	Niet stootvaste afscherming
Toestand van het materiaal	Onbeschadigd, niet verweerd

Beschrijving	muur pleister
Omgeving	Binnen
Primaire drager	Binnenwand
Asbestmateriaal	In-situ afwerkingslagen - Pleisterwerk (wand, plafond, ...)
Bindmiddel van asbestmateriaal	Gips - kalk
Gebondenheid op basis van bindmiddel	Niet-hechtgebonden
Hoeveelheid (oppervlakte - dikte - aantal)	<ul style="list-style-type: none"> • 149,00 m² - 1,00 cm - 1 stuk
Totaal volume	1,49 m ³
Eenvoudig bereikbaar	Ja
Bevestigingswijze	<ul style="list-style-type: none"> • Verlijmd, ingegoten, versmeerd
Identificatiemethode	<p>Vaststelling zonder monstername</p> <p>Motivatie: Op vraag van de eigenaar-opdrachtgever werd geen monstername uitgevoerd</p>
Destructieve handeling voor identificatie	Nee
Opmerking	<p>Volgens het inspectieprotocol is een monstername van het pleisterwerk verplicht om dit te identificeren als niet-asbesthoudend.</p> <p>Echter werd er geen toestemming gegeven om staalnames te nemen en wordt het pleisterwerk bijgevolg automatisch als asbestverdacht beschouwd.(deels muren van blote bakstenen en plaat materiaal het is niet gekend wat erachter bevindt).</p> <p>De vermelde oppervlaktes, diktes en volumes betreffen een beredeneerde schatting. Er worden geen rechten verleend aan deze oppervlaktes/diktes/volumes.</p>

- Zorg voor een veilig beheer. Vermijd het beschadigen van het asbestmateriaal. Controleer de toestand jaarlijks op wijzigingen.
- Voer bijkomende staalname(s) uit.

Het pleisterwerk wordt verwijderd tot op de draagmuur, dit is een losgebonden toepassing en dient verwijderd te worden in een hermetische zone. Voer bijkomende staalnames uit om bepaalde zones uit te sluiten.

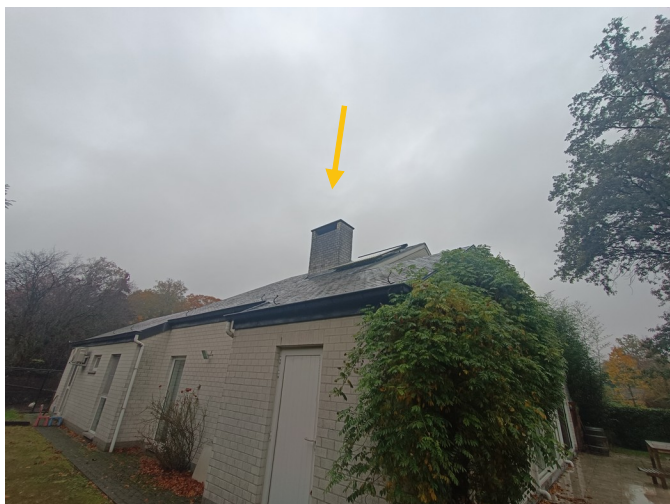
Tijdelijke beperking

Reden: Het onderzoek kan niet uitgevoerd worden binnen de bepalingen van de Welzijnswet

Uitleg van de asbestdeskundige: Bij werken (dak of reiniging schouw) kan een stelling geplaatst worden, het is niet gekend of er asbestverdachte materialen aanwezig zijn in de schouw.

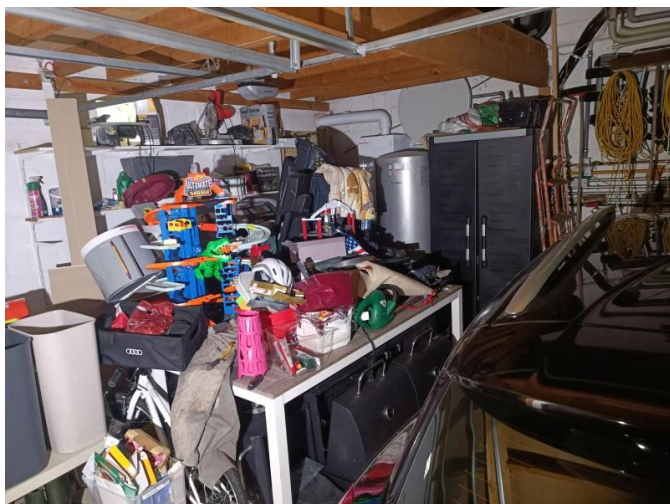
Tijdelijke beperking

Reden: Materiaal in opslag

Uitleg van de asbestdeskundige: Materialen (in garage niet structureel) en niet ordelijk opgeslagen. Vloer- en wanddelen onder het materiaal konden niet worden vastgesteld. De opdrachtgever blijkt

redelijkerwijs niet in staat om het materiaal op korte termijn op te ruimen of te verwijderen. Bij bereikbaarheid extra controle.MLT

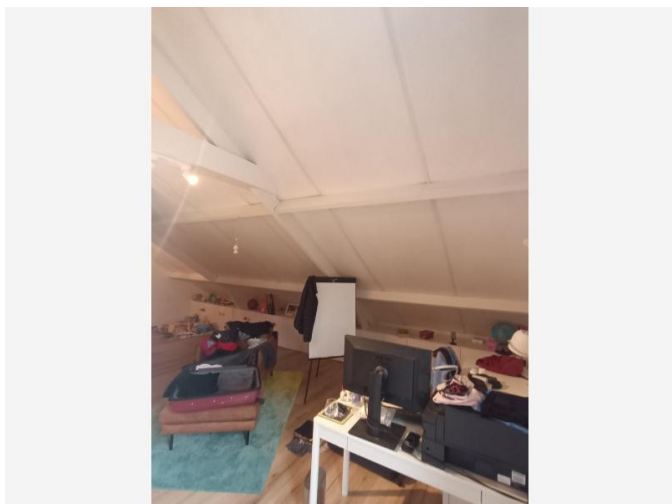
Tijdelijke beperking

Reden: Het onderzoek kan niet uitgevoerd worden binnen de bepalingen van de Welzijnswet

Uitleg van de asbestdeskundige: Het is niet gekend of er een onderdak aanwezig is ,aan de binnen zijde is de zolder afgewerkt met gyproc/plaat materiaal, ook geen mogelijkheid om een lei te tillen.

Bij werken extra controle ,bv door middel van een stelling,hoogtewerker (om een dakpan te tillen.)

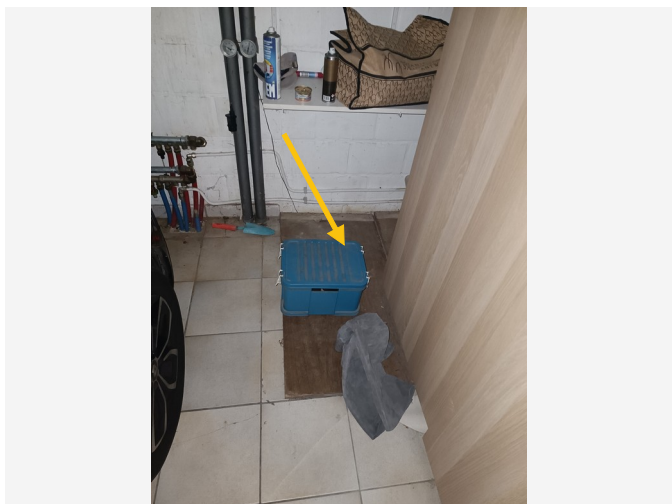
Permanente beperking

Reden: Het onderzoek kan niet uitgevoerd worden binnen de bepalingen van de Welzijnswet

Uitleg van de asbestdeskundige: In het inspectieprotocol behoort een ruimte lager dan 1,5 m niet tot het onderzoek bij bereikbaarheid extra controle. (kruipruimte)

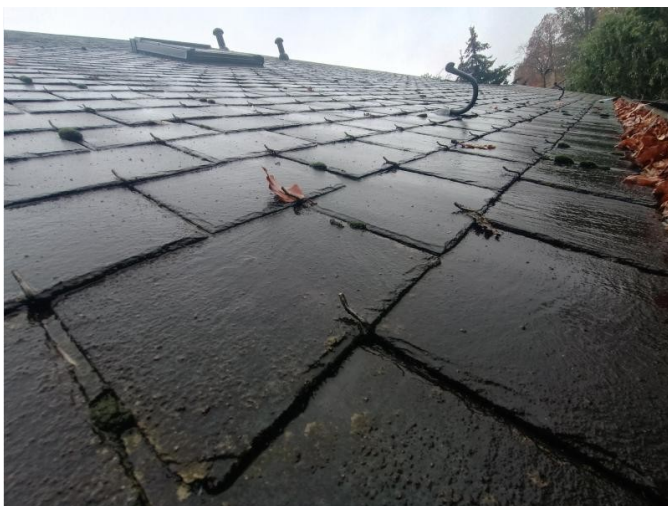
De leien zijn visueel herkend als natuurleien en zijn niet asbestverdacht.

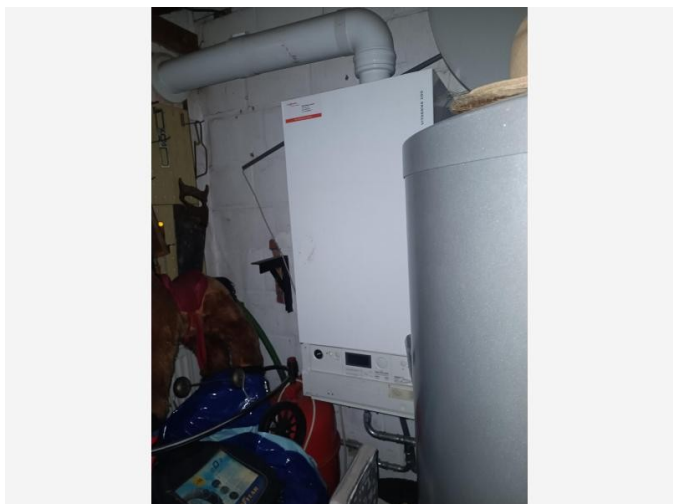
De ketel werd gecontroleerd (bij 2005) en is niet asbest verdacht geen risico bouwjaar. (vanaf 2001 werden geen asbest toepassingen meer gebruikt in ketels/boilers).
