Asbestinventarisatetest

Halewijnlaan 51, 2050 Antwerpen
Gemeenschappelijke delen

Attestnummer : 20231023-000170.000

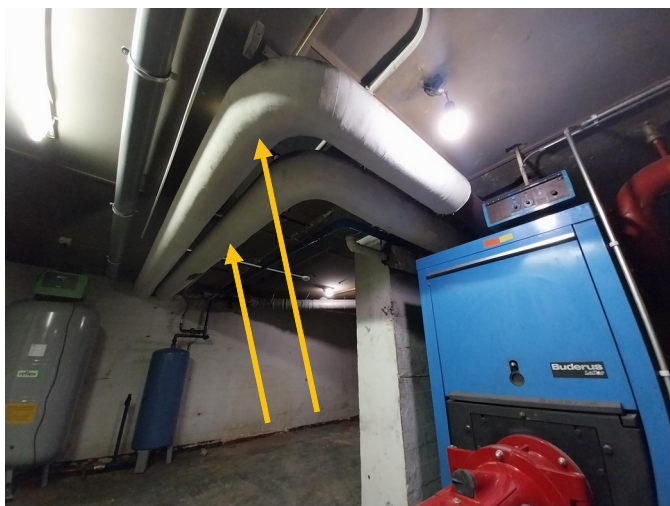
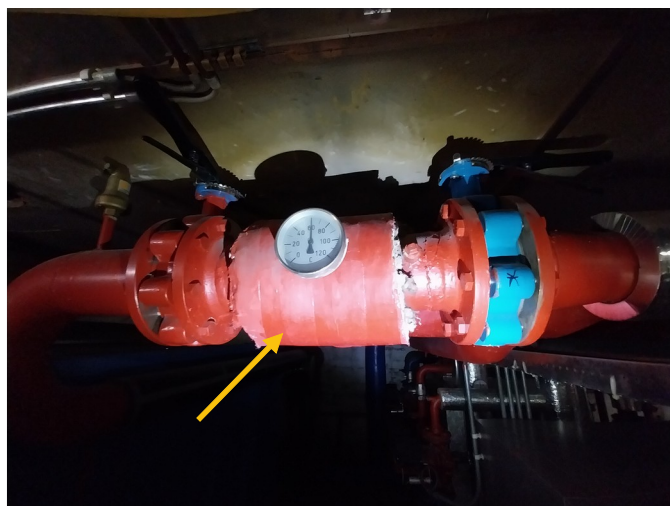
Eindbeoordeling materiaalrisico	Hoog materiaalrisico en/of hoge kans op vezelvrijgave
---------------------------------	---

Gebondenheid	Categorie 2: niet-hechtgebonden met matrix
Asbestsoort (vezeltype)	Crocidoliet aanwezig
Asbestconcentratie	Laag (< 50%)
Afschermingsgraad van het gehele materiaal	Geheel of deels (ook) vrij aan de binnenlucht
Toestand van het materiaal	Matig beschadigd, matig verweerd

Beschrijving	Blok 53 gips-isolatie kelder (CV-lokaal).
Omgeving	Binnen
Primaire drager	HVAC infrastructuur en uitrusting
Asbestmateriaal	In-situ afwerkingslagen - Thermische isolatie
Bindmiddel van asbestmateriaal	Gips - kalk
Gebondenheid op basis van bindmiddel	Niet-hechtgebonden
Hoeveelheid (lengte - omtrek - dikte - aantal)	<ul style="list-style-type: none"> 120,00 m - 60,00 cm - 2,49 cm - 1 stuk
Totaal volume	1,793 m ³
Eenvoudig bereikbaar	Ja
Bevestigingswijze	<ul style="list-style-type: none"> Verlijmd, ingegoten, versmeerd

Identificatiemethode	Vaststelling met bewijsdocument, zonder monstername
Destructieve handeling voor identificatie	Nee
Opmerking	Er werden bij eerdere onderzoeken reeds stalen genomen. zie bewijsstukken.

Dringend verwijderen

- Scherm in afwachting van verwijdering het asbestmateriaal af van luchtstromingen en verstoring: bijvoorbeeld door het te verpakken, te fixeren, af te dekken, signalisatie - afbakening aan te brengen, ...
- Verwijder dit asbestmateriaal zo snel mogelijk. Volg de toestand goed op.
- Voer binnenluchtmetingen uit om actuele blootstellingsrisico's in de binnenlucht te monitoren.

- Hermetische zone (erkend asbestverwijderaars)
Voor deze toepassing de enige toegelaten verwijderingsmethodiek.
Let op, in deze ruimte zijn er nog asbesttoepassingen!

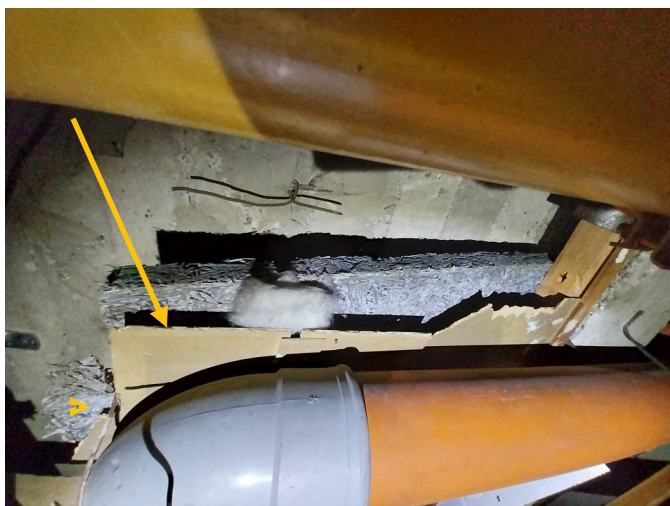
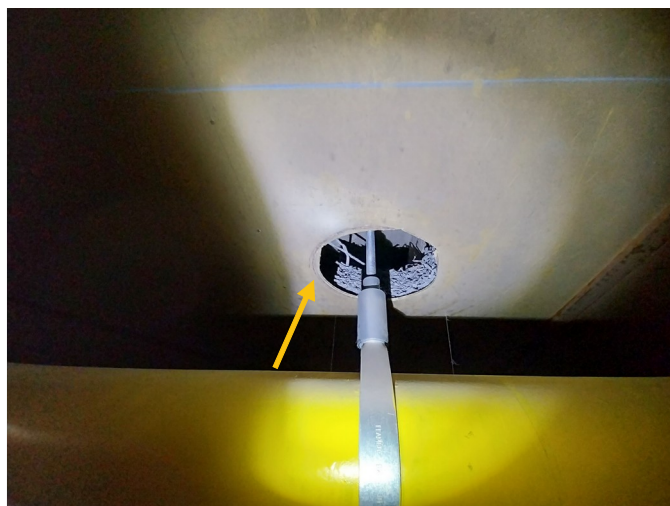
Let op , in dit lokaal bevinden zich nog asbest-toepassingen.

Eindbeoordeling materiaalrisico	Hoog materiaalrisico en/of hoge kans op vezelvrijgave
---------------------------------	---

Gebondenheid	Categorie 1: hechtgebonden in oorsprong
Asbestsoort (vezeltype)	Alleen chrysotiel
Asbestconcentratie	Laag (< 50%)
Afschermingsgraad van het gehele materiaal	Geheel of deels (ook) vrij aan binnenluchtstromen
Toestand van het materiaal	Zwaar beschadigd, zwaar verweerd

Beschrijving	Blok 53 plafondplaten kelder.
Omgeving	Binnen
Primaire drager	Plafond
Asbestmateriaal	Plaat, paneel, tablet - Type Menuiserite
Bindmiddel van asbestmateriaal	Cement
Gebondenheid op basis van bindmiddel	Hecht
Hoeveelheid (oppervlakte - dikte - aantal)	• 95,00 m ² - 0,50 cm - 1 stuk
Totaal volume	0,475 m ³
Eenvoudig bereikbaar	Ja

Dringend verwijderen

- Sluit de ruimte luchtdicht af en vermijd het betreden van de ruimte.
- Verwijder dit asbestmateriaal zo snel mogelijk. Volg de toestand goed op.
- Voer binnenluchtmetingen uit om actuele blootstellingsrisico's in de binnenlucht te monitoren.

- Eenvoudige handelingen: enkel door erkend asbestverwijderaar
Gezien men deze platen niet in z'n geheel kan verwijderen, en door de sterke beschadigingen is dit de meest aangewezen manier.

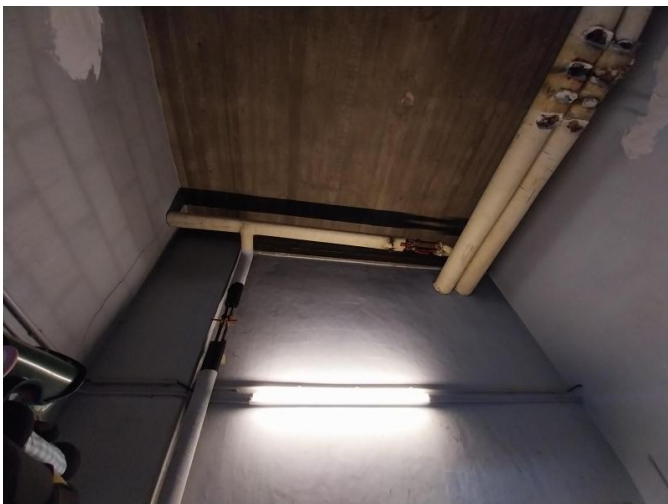
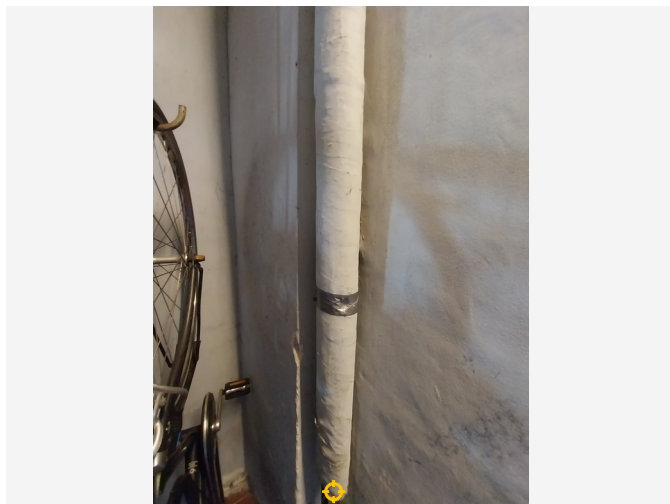
Eindbeoordeling materiaalrisico	Hoog materiaalrisico en/of hoge kans op vezelvrijgave
---------------------------------	---

Gebondenheid	Categorie 2: niet-hechtgebonden met matrix
Asbestsoort (vezeltype)	Amfibool aanwezig, uitgezonderd crocidoliet
Asbestconcentratie	Laag (< 50%)
Afschermingsgraad van het gehele materiaal	Geheel of deels (ook) vrij aan binnenluchtstromen
Toestand van het materiaal	Matig beschadigd, matig verweerd

#	Type	Referentie	Resultaat
3.1	Puntmonster	MM07	Chrysotiel, Amosiet

Beschrijving	blok 53 Gips-isolatie
Omgeving	Binnen
Primaire drager	HVAC infrastructuur en uitrusting
Asbestmateriaal	In-situ afwerkingslagen - Thermische isolatie
Bindmiddel van asbestmateriaal	Gips - kalk
Gebondenheid op basis van bindmiddel	Niet-hechtgebonden
Hoeveelheid (lengte - omtrek - dikte - aantal)	• 25,00 m - 50,00 cm - 1,50 cm - 1 stuk

Dringend verwijderen

- Scherm in afwachting van verwijdering het asbestmateriaal af van luchtstromingen en verstoring: bijvoorbeeld door het te verpakken, te fixeren, af te dekken, signalisatie - afbakening aan te brengen, ...
- Verwijder dit asbestmateriaal zo snel mogelijk. Volg de toestand goed op.
- Voer binnenluchtmetingen uit om actuele blootstellingsrisico's in de binnenlucht te monitoren.

- Hermetische zone (erkend asbestverwijderaar)
Enige toegelaten methodiek.

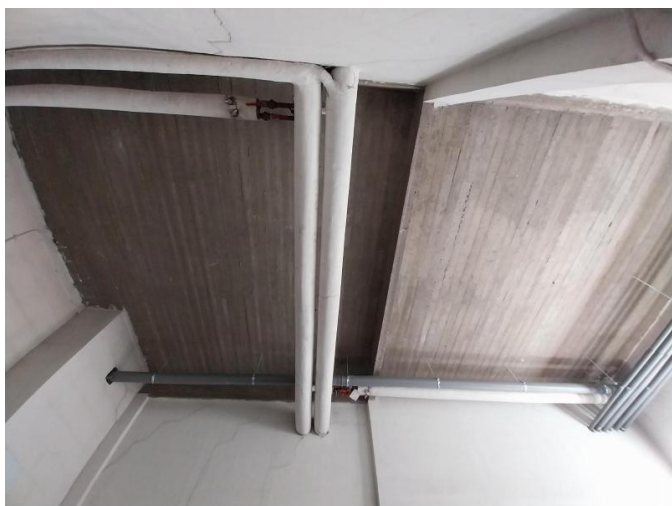
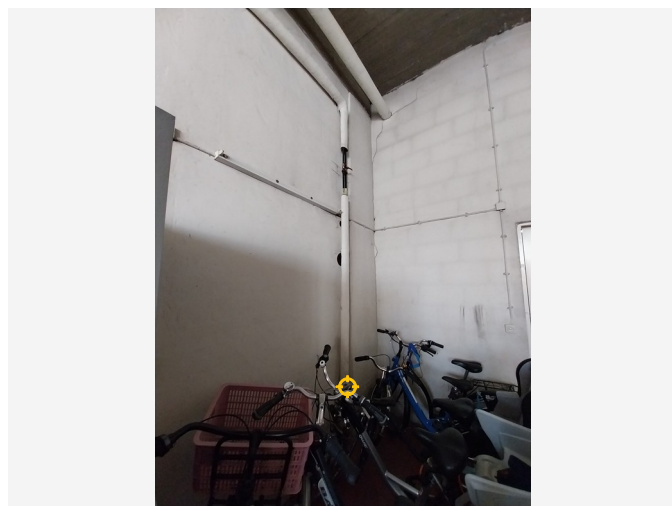
Eindbeoordeling materiaalrisico	Hoog materiaalrisico en/of hoge kans op vezelvrijgave
---------------------------------	---

Gebondenheid	Categorie 2: niet-hechtgebonden met matrix
Asbestsoort (vezeltype)	Amfibool aanwezig, uitgezonderd crocidoliet
Asbestconcentratie	Laag (< 50%)
Afschermingsgraad van het gehele materiaal	Geheel of deels (ook) vrij aan de binnenlucht
Toestand van het materiaal	Matig beschadigd, matig verweerd

#	Type	Referentie	Resultaat
4.1	Mengmonster	MM08	Amosiet, Chrysotiel

Beschrijving	blok 55 Gips-isolatie
Omgeving	Binnen
Primaire drager	HVAC infrastructuur en uitrusting
Asbestmateriaal	In-situ afwerkingslagen - Thermische isolatie
Bindmiddel van asbestmateriaal	Gips - kalk
Gebondenheid op basis van bindmiddel	Niet-hechtgebonden
Hoeveelheid (lengte - omtrek - dikte - aantal)	<ul style="list-style-type: none">• 20,00 m - 25,00 cm - 1,50 cm - 1 stuk

Dringend verwijderen

- Scherm in afwachting van verwijdering het asbestmateriaal af van luchtstromingen en verstoring: bijvoorbeeld door het te verpakken, te fixeren, af te dekken, signalisatie - afbakening aan te brengen, ...
- Verwijder dit asbestmateriaal zo snel mogelijk. Volg de toestand goed op.
- Voer binnenluchtmetingen uit om actuele blootstellingsrisico's in de binnenlucht te monitoren.

- Hermetische zone (erkend asbestverwijderaars) Enige toegelaten methodiek.

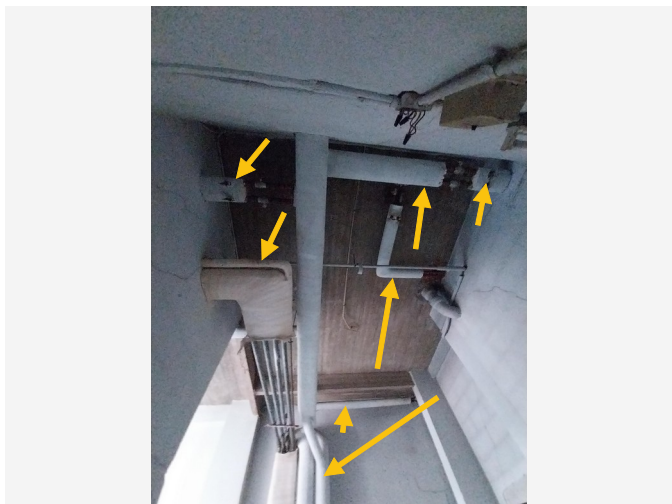
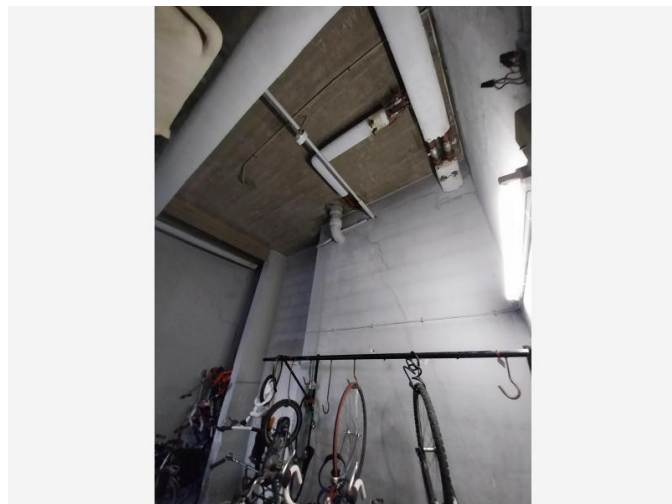
Eindbeoordeling materiaalrisico	Verhoogd materiaalrisico en/of verhoogde kans op vezelvrijgave
---------------------------------	--

Gebondenheid	Categorie 2: niet-hechtgebonden met matrix
Asbestsoort (vezeltype)	Alleen chrysotiel
Asbestconcentratie	Laag (< 50%)
Afschermingsgraad van het gehele materiaal	Geheel of deels (ook) vrij aan de binnenlucht
Toestand van het materiaal	Matig beschadigd, matig verweerd

Beschrijving	Blok 51 gips-isolatie fietsenstalling
Omgeving	Binnen
Primaire drager	HVAC infrastructuur en uitrusting
Asbestmateriaal	In-situ afwerkingslagen - Thermische isolatie
Bindmiddel van asbestmateriaal	Gips - kalk
Gebondenheid op basis van bindmiddel	Niet-hechtgebonden
Hoeveelheid (lengte - omtrek - dikte - aantal)	<ul style="list-style-type: none">• 30,00 m - 45,00 cm - 2,00 cm - 1 stuk
Totaal volume	0,27 m ³
Eenvoudig bereikbaar	Ja
Bevestigingswijze	<ul style="list-style-type: none">• Verlijmd, ingegoten, versmeerd
Identificatiemethode	Vaststelling met bewijsdocument, zonder monsternamen

Destructieve handeling voor identificatie	Nee
Opmerking	Leidingen tegen hoog plafond, niet veilig te bemonsteren. Deels onderaan al stootvaste omkasting aangebracht.

Verwijderen

- Scherm in afwachting van verwijdering het asbestmateriaal af van luchtstromingen en verstoring: bijvoorbeeld door het te verpakken, te fixeren, af te dekken, signalisatie - afbakening aan te brengen, ...
- Verwijder dit asbestmateriaal zo snel mogelijk. Volg de toestand goed op.
- Voer binnenluchtmetingen uit om actuele blootstellingsrisico's in de binnenlucht te monitoren.

- Hermetische zone (erkend asbestverwijderaars) Enige toegelaten methodiek.

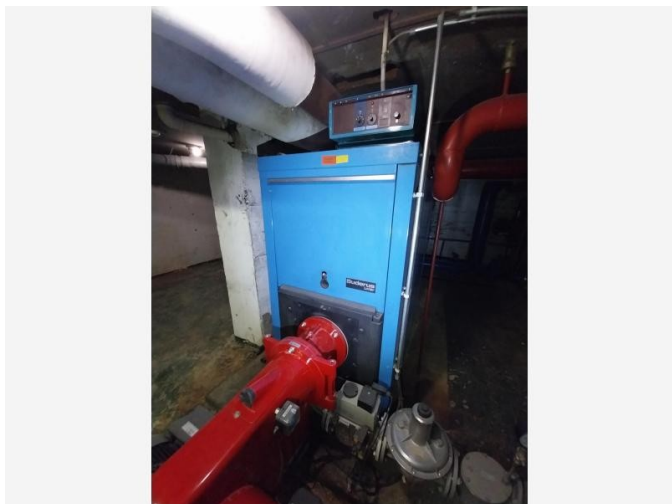
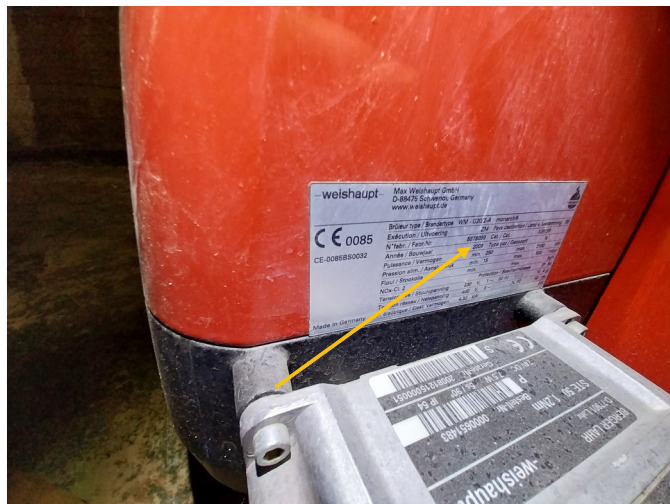
Eindbeoordeling materiaalrisico	Zeer laag materiaalrisico en/of zeer lage kans op vezelvrijgave
---------------------------------	---

Beschrijving	Blok 53 CV-ketel Buderus Lollar
Omgeving	Binnen
Primaire drager	HVAC infrastructuur en uitrusting
Asbestmateriaal	Pakking, dichting
Bindmiddel van asbestmateriaal	Karton - papier - viltachtig
Gebondenheid op basis van bindmiddel	Niet-hechtgebonden
Hoeveelheid (gewicht - aantal)	<ul style="list-style-type: none">• 5,00 kg - 1 stuk
Totaal gewicht	5,00 kg
Eenvoudig bereikbaar	Nee <ul style="list-style-type: none">• Het asbestmateriaal is bedekt (uitgezonderd laag verf, coating, behang, kunststof, textiel) en het wegnemen van het bedekkende materiaal kan niet zonder het bedekkende materiaal te beschadigen.
Bevestigingswijze	<ul style="list-style-type: none">• Geklemd

Identificatiemethode	Vaststelling zonder monstername
Destructieve handeling voor identificatie	Nee
Opmerking	Gezien de brander van 2009 is, blijft enkel de ketel verdacht. Geen constructieplaatje gevonden.

Zorgvuldig beheren

- Zorg voor een veilig beheer. Vermijd het beschadigen van het asbestmateriaal. Controleer de toestand jaarlijks op wijzigingen.

- Eenvoudige handelingen: mag via doe-het-zelf of door werknemer(s) met opleidingsattest eenvoudige handelingen
Indien de asbesthoudende materialen te verwijderen zijn, deze gepast verwijderen.

Anders de ketel te verwijderen, tenzij er bewijsmateriaal is waaruit blijkt dat de ketel van een recent bouwjaar is .

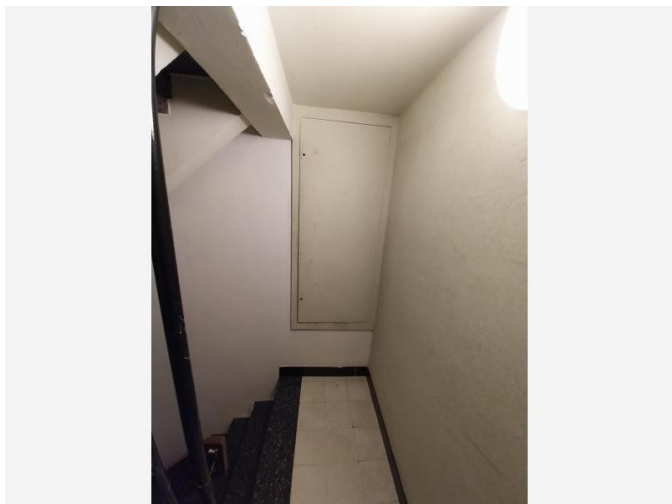
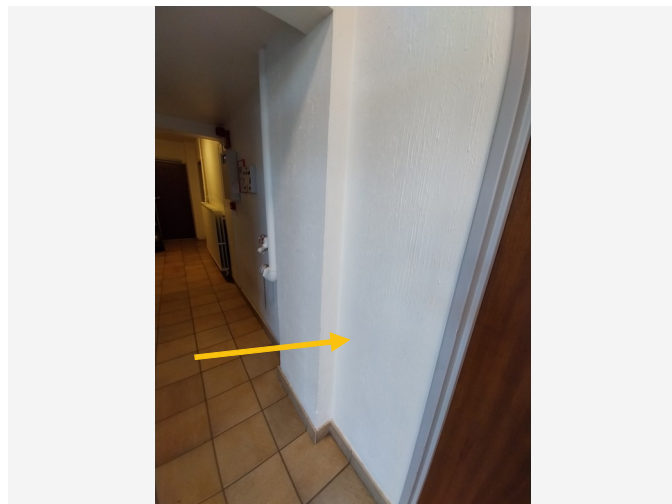
Beschrijving	blok 53 Structuurpleisterwerk
Omgeving	Binnen
Primaire drager	Binnenwand
Asbestmateriaal	In-situ afwerkingslagen - Pleisterwerk (wand, plafond, ...)
Bindmiddel van asbestmateriaal	Gips - kalk
Gebondenheid op basis van bindmiddel	Niet-hechtgebonden
Hoeveelheid (oppervlakte - dikte - aantal)	• 50,00 m ² - 0,48 cm - 1 stuk
Totaal volume	0,24 m ³

Eenvoudig bereikbaar	Ja
Bevestigingswijze	<ul style="list-style-type: none">• Verlijmd, ingegoten, versmeerd
Identificatiemethode	Vaststelling met monstername
Destructieve handeling voor identificatie	Nee
Opmerking	Staalname op gelijkvloer. In Blok 55 en 57 is er eveneens structuurpleisterwerk, gezien deze eveneens versmeerd is op het pleisterwerk is deze tevens ook positief.

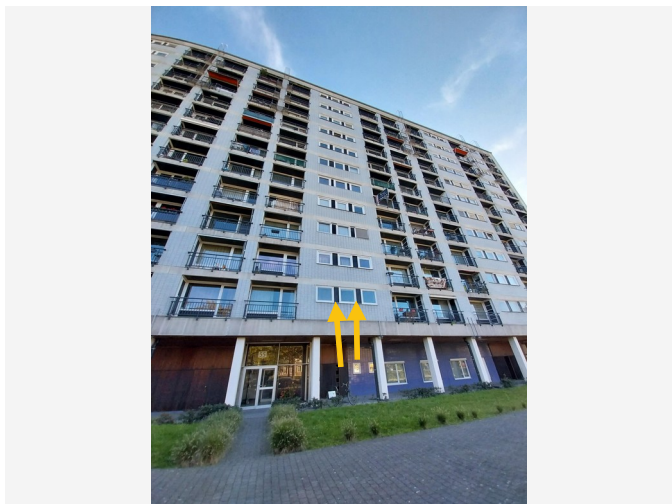
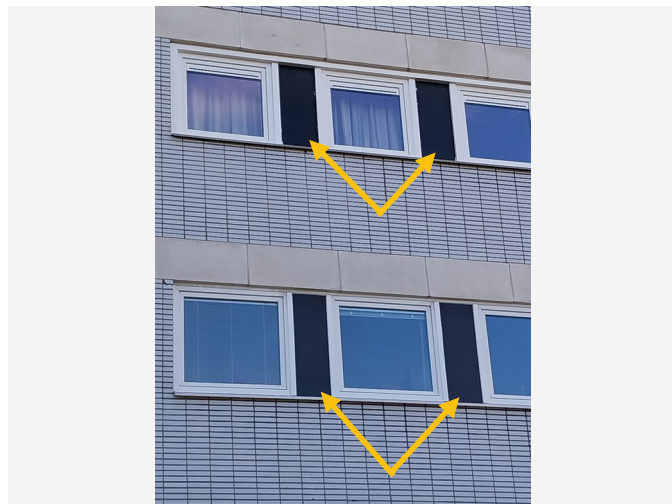
Beschrijving	Invulpanelen (zwart) buitenschil.
Omgeving	Buiten
Primaire drager	Wand buitenschil
Asbestmateriaal	Plaat, paneel, tablet - Geëmailleerd, type Glasal
Bindmiddel van asbestmateriaal	Cement
Gebondenheid op basis van bindmiddel	Hecht
Hoeveelheid (oppervlakte - dikte - aantal)	• 50,00 m ² - 0,47 cm - 1 stuk
Totaal volume	0,235 m ³
Eenvoudig bereikbaar	Ja
Bevestigingswijze	• Geklemd
Identificatiemethode	Vaststelling zonder monsternamen

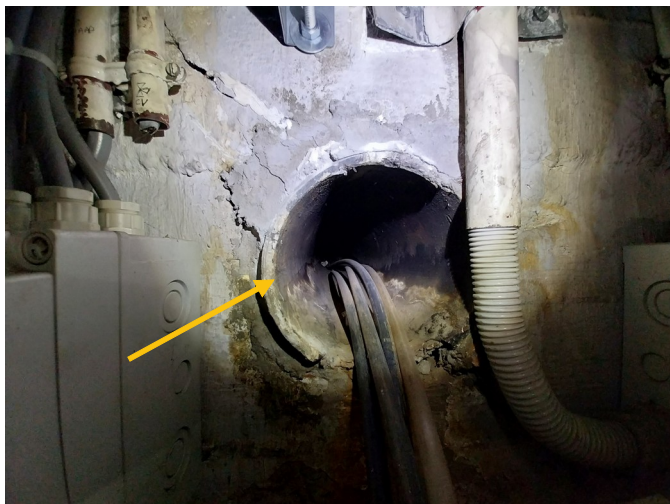
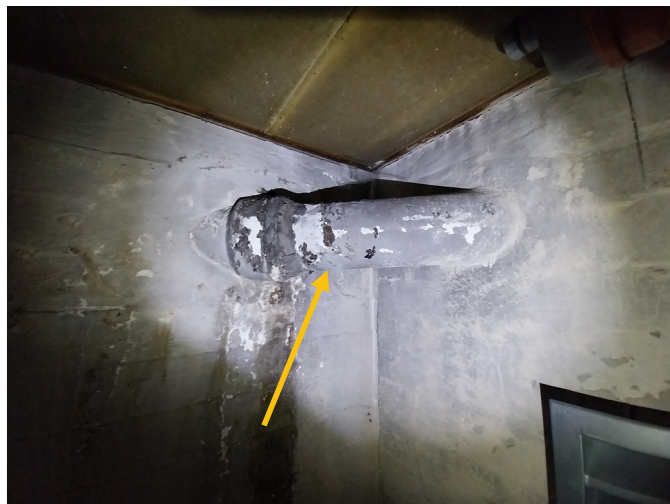
Beschrijving	Blok 53 AC-buis kelder
Omgeving	Binnen
Primaire drager	Sanitaire infrastructuur en uitrusting (toe- en afvoer)
Asbestmateriaal	Buis, koper, leiding, pijp, doorvoer
Bindmiddel van asbestmateriaal	Cement
Gebondenheid op basis van bindmiddel	Hecht
Hoeveelheid (lengte - omtrek - dikte - aantal)	<ul style="list-style-type: none">• 3,00 m - 60,00 cm - 1,00 cm - 1 stuk• 5,00 m - 60,00 cm - 0,98 cm - 1 stuk
Totaal volume	0,047 m ³
Eenvoudig bereikbaar	Nee <ul style="list-style-type: none">• Het asbestmateriaal is bedekt (uitgezonderd laag verf, coating, behang, kunststof, textiel) en het wegnemen van het bedekkende materiaal kan niet zonder het bedekkende materiaal te beschadigen.

Bevestigingswijze	<ul style="list-style-type: none">• Geklemd
Identificatiemethode	Vaststelling zonder monstername
Destructieve handeling voor identificatie	Nee
Opmerking	Buizen lopen vermoedelijk onder de grond door, rekening mee te houden bij eventuele verwijdering.

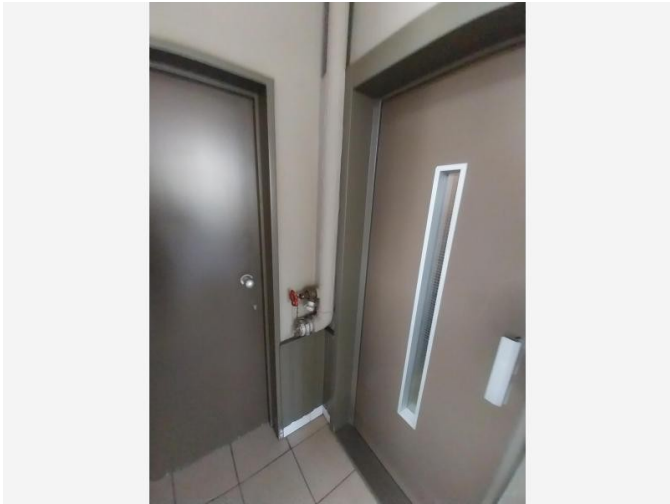
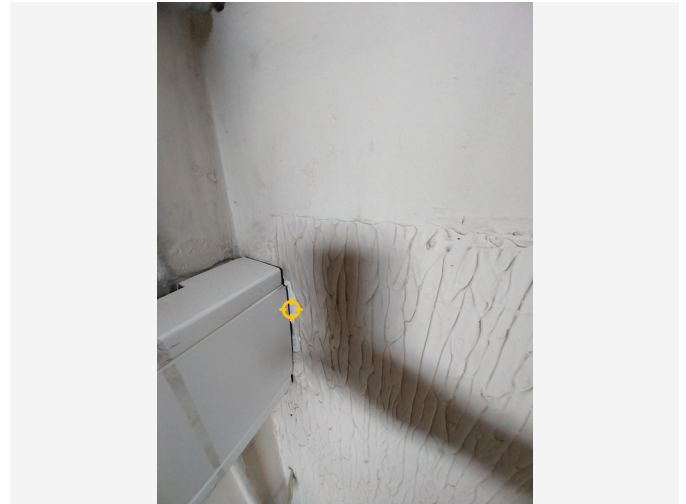
Beschrijving	Blok 51 Structuurpleisterwerk
Omgeving	Binnen
Primaire drager	Binnenwand
Asbestmateriaal	In-situ afwerkingslagen - Pleisterwerk (wand, plafond, ...)
Bindmiddel van asbestmateriaal	Gips - kalk

Gebondenheid op basis van bindmiddel	Niet-hechtgebonden
Hoeveelheid (oppervlakte - dikte - aantal)	• 100,00 m ² - 0,50 cm - 1 stuk
Totaal volume	0,50 m ³
Eenvoudig bereikbaar	Ja
Bevestigingswijze	• Verlijmd, ingegoten, versmeerd
Identificatiemethode	Vaststelling met monstername
Destructieve handeling voor identificatie	Nee
Opmerking	Staalname op gelijkvloer.

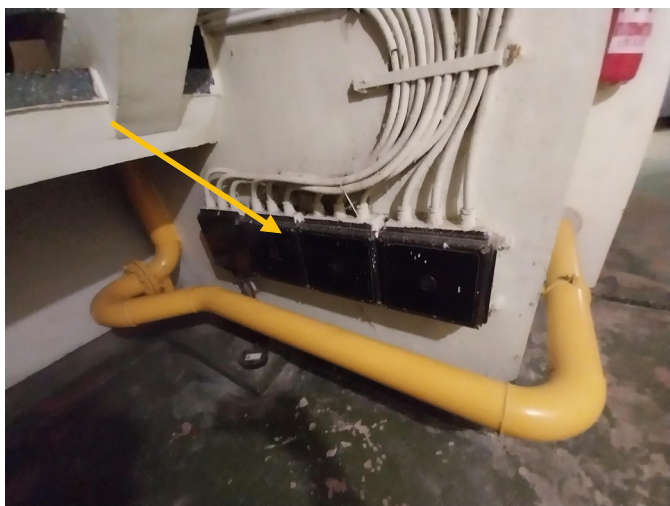
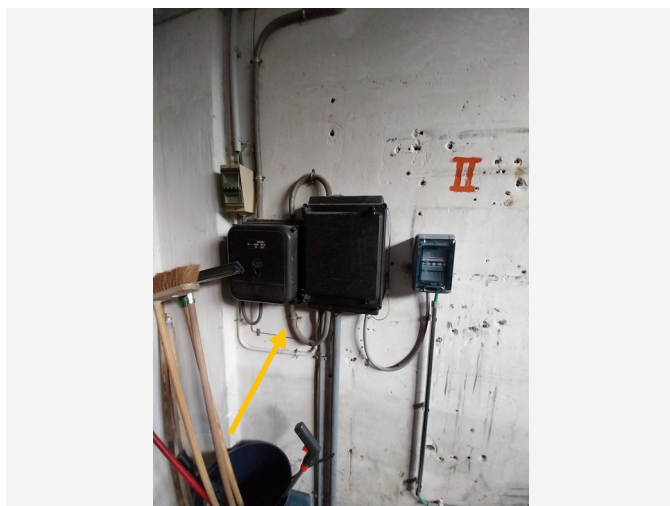
Beschrijving	Bakeliet toepassingen electriciteit.
Omgeving	Binnen
Primaire drager	Communicatie en elektrische infrastructuur en uitrusting
Asbestmateriaal	Plaat, paneel, tablet - Type Bakeliet
Bindmiddel van asbestmateriaal	Kunststof of -hars
Gebondenheid op basis van bindmiddel	Hecht
Hoeveelheid (oppervlakte - dikte - aantal)	• 10,00 m ² - 1,00 cm - 1 stuk
Totaal volume	0,10 m ³
Eenvoudig bereikbaar	Ja
Bevestigingswijze	• Geschroefd
Identificatiemethode	Vaststelling zonder monsternamen

Destructieve handeling voor identificatie	Nee
Opmerking	<p>In de tech. schachten op elk verdiep zitten de eletr. tellers. Zowel de tellers als achterplaat in deze kasten zijn in bakeliet.</p> <p>In de kelder zijn er eveneens bakeliet toepassingen teruggevonden.</p>

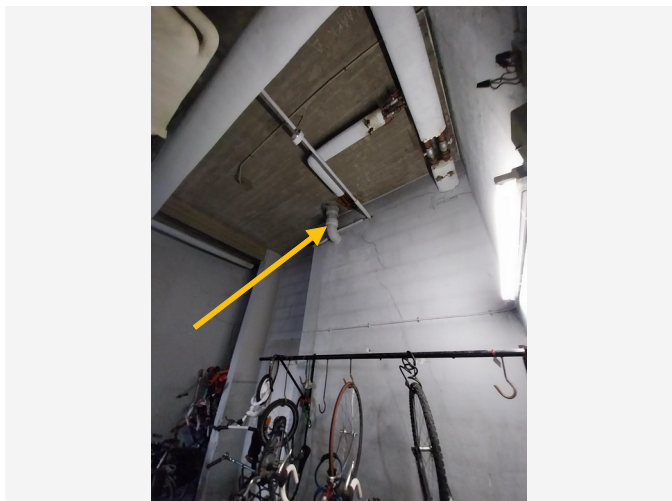
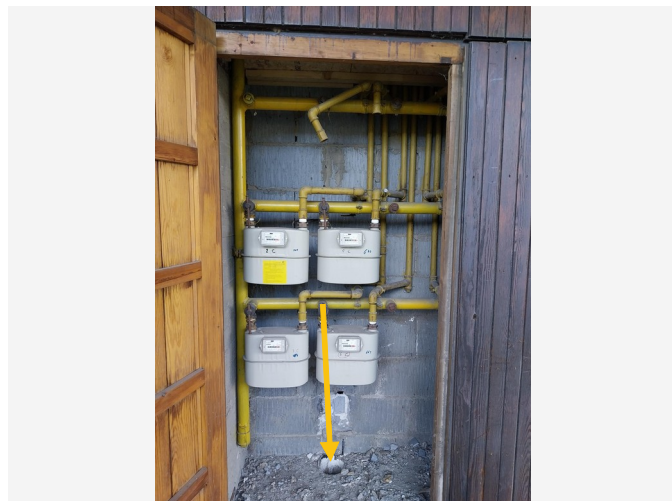
Fiche 13: Blok 51 AC-buis, fietsenstalling en gasmeterkast.

Beschrijving	Blok 51 AC-buis, fietsenstalling en gasmeterkast.
Omgeving	Binnen
Primaire drager	Schacht-koker (technisch)
Asbestmateriaal	Buis, koker, leiding, pijp, doorvoer
Bindmiddel van asbestmateriaal	Cement
Gebondenheid op basis van bindmiddel	Hecht
Hoeveelheid (lengte - omtrek - dikte - aantal)	<ul style="list-style-type: none">• 1,50 m - 60,00 cm - 1,00 cm - 2 stuks
Totaal volume	0,018 m ³
Eenvoudig bereikbaar	Nee <ul style="list-style-type: none">• Het asbestmateriaal is bedekt (uitgezonderd laag verf, coating, behang, kunststof, textiel) en het wegnemen van het bedekkende materiaal kan niet zonder het bedekkende materiaal te beschadigen.

Bevestigingswijze	<ul style="list-style-type: none">• Geklemd
Identificatiemethode	Vaststelling zonder monstername
Destructieve handeling voor identificatie	Nee
Opmerking	In de fietsenstalling (plafond) en in de gasmeterkast, rechts naast inkom.

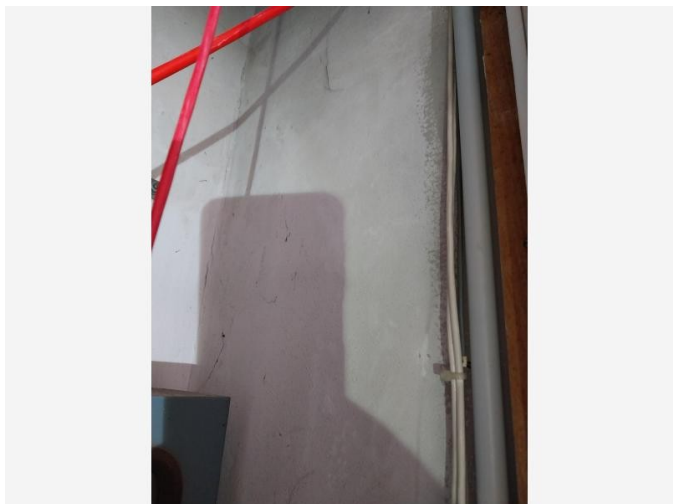
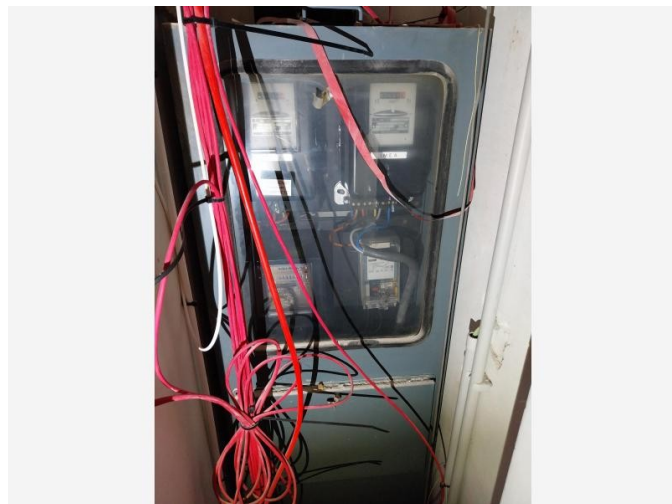
Beschrijving	blok 57 Pleisterwerk
Omgeving	Binnen
Primaire drager	Binnenwand
Asbestmateriaal	In-situ afwerkingslagen - Pleisterwerk (wand, plafond, ...)
Bindmiddel van asbestmateriaal	Gips - kalk
Gebondenheid op basis van bindmiddel	Niet-hechtgebonden
Hoeveelheid (oppervlakte - dikte - aantal)	• 350,00 m ² - 1,50 cm - 1 stuk

Totaal volume	5,25 m ³
Eenvoudig bereikbaar	Ja
Bevestigingswijze	<ul style="list-style-type: none">• Verlijmd, ingegoten, versmeerd
Identificatiemethode	Vaststelling met monstername
Destructieve handeling voor identificatie	Nee
Opmerking	Bij alle werken aan plafonds en muren dient men de nodige voorzorgen te nemen om vrijgave van asbestvezels te voorkomen.

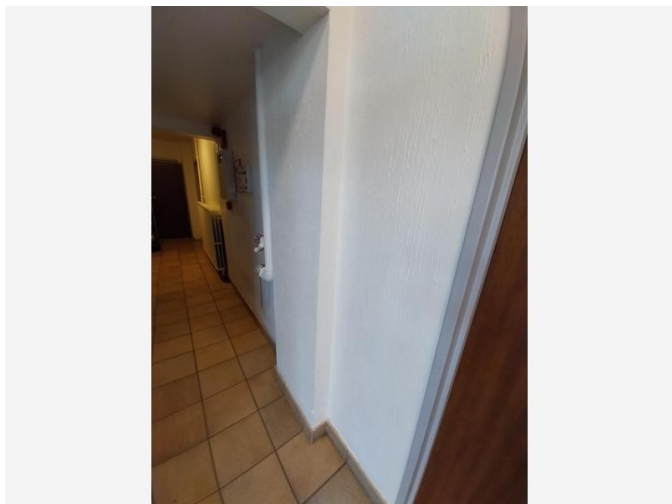
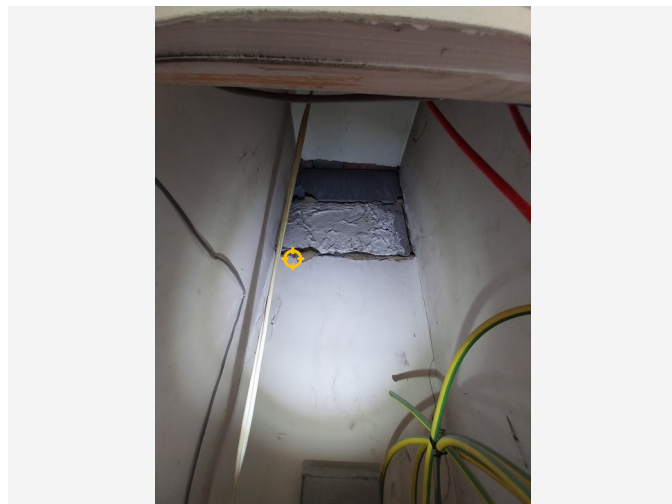
Beschrijving	Blok 53 Pleisterwerk
Omgeving	Binnen
Primaire drager	Binnenwand
Asbestmateriaal	In-situ afwerkingslagen - Pleisterwerk (wand, plafond, ...)
Bindmiddel van asbestmateriaal	Gips - kalk
Gebondenheid op basis van bindmiddel	Niet-hechtgebonden

Hoeveelheid (oppervlakte - dikte - aantal)	• 350,00 m ² - 1,50 cm - 1 stuk
Totaal volume	5,25 m ³
Eenvoudig bereikbaar	Ja
Bevestigingswijze	• Verlijmd, ingegoten, versmeerd
Identificatiemethode	Vaststelling met monstername
Destructieve handeling voor identificatie	Nee
Opmerking	Betreft pleisterwerk gem. delen in blok 53.

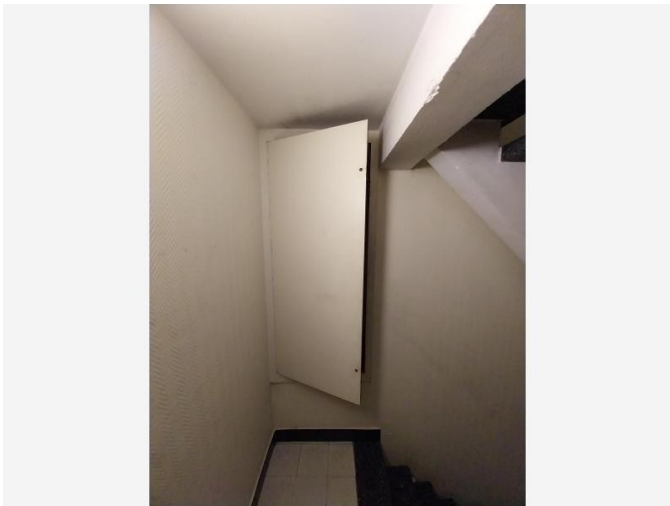
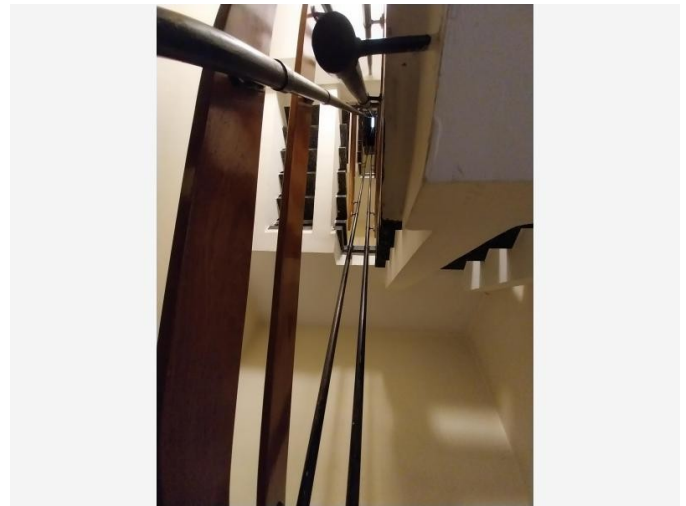
Beschrijving	Blok 55 Pleisterwerk
Omgeving	Binnen
Primaire drager	Binnenwand
Asbestmateriaal	In-situ afwerkingslagen - Pleisterwerk (wand, plafond, ...)
Bindmiddel van asbestmateriaal	Gips - kalk
Gebondenheid op basis van bindmiddel	Niet-hechtgebonden

Hoeveelheid (oppervlakte - dikte - aantal)	• 350,00 m ² - 1,50 cm - 1 stuk
Totaal volume	5,25 m ³
Eenvoudig bereikbaar	Ja
Bevestigingswijze	• Verlijmd, ingegoten, versmeerd
Identificatiemethode	Vaststelling met monstername
Destructieve handeling voor identificatie	Nee

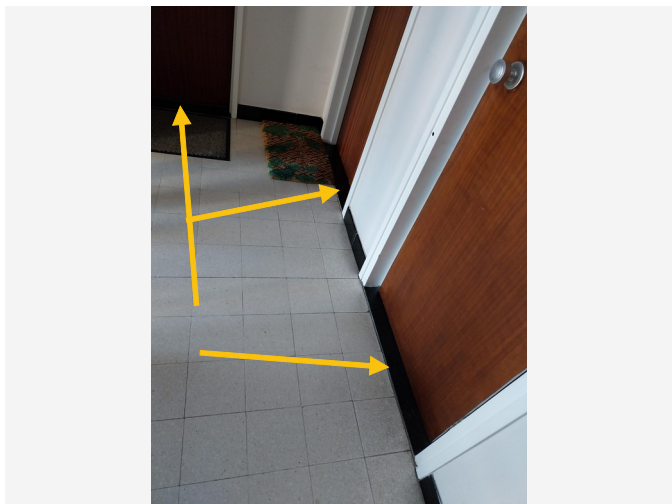
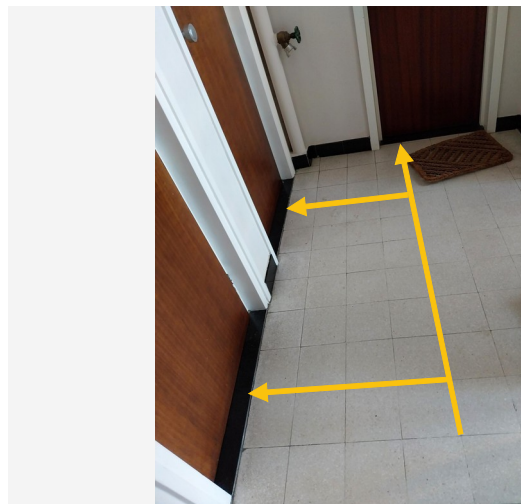
Beschrijving	Deurdorpels in alle gangen en verdiepen.
Omgeving	Binnen
Primaire drager	Wandopening verticaal (raam, deur, ...)
Asbestmateriaal	Plaat, paneel, tablet - Type Massal
Bindmiddel van asbestmateriaal	Cement
Gebondenheid op basis van bindmiddel	Hecht
Hoeveelheid (oppervlakte - dikte - aantal)	• 0,25 m ² - 1,00 cm - 200 stuks
Totaal volume	0,50 m ³
Eenvoudig bereikbaar	Ja
Bevestigingswijze	• Geklemd
Identificatiemethode	Vaststelling met bewijsdocument, zonder monsternamen

Destructieve handeling voor identificatie	Nee
Opmerking	Deurdorpels naar de appartementen.

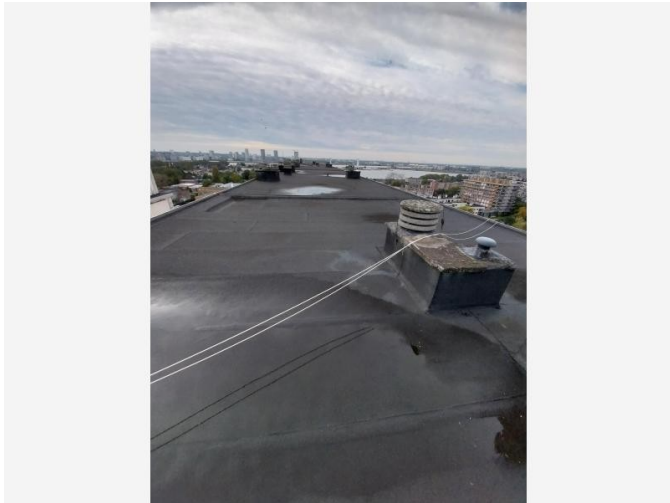
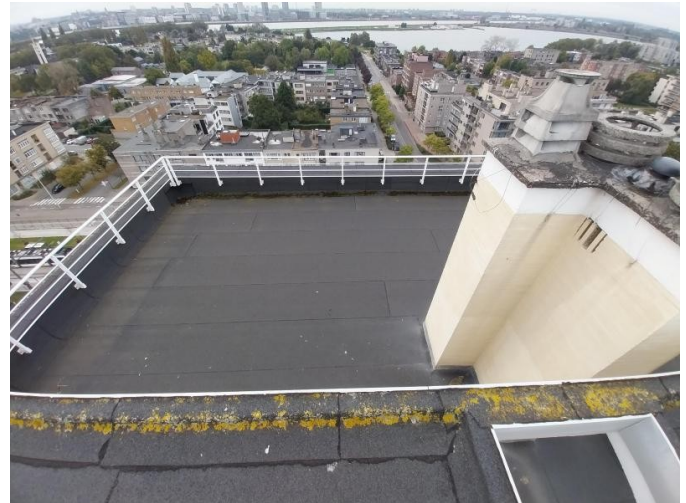
Fiche 22: roofing dak

Geen asbest

Beschrijving	roofing dak
Omgeving	Buiten
Primaire drager	Plat dak
Bindmiddel van materiaal	Bitumen (roofing, teer, asfalt)

Gebondenheid op basis van bindmiddel	Hecht
Hoeveelheid (oppervlakte - aantal)	• 700,00 m ² - 1 stuk
Totale oppervlakte	700,00 m ²
Identificatiemethode	Vaststelling met monstername
Destructieve handeling voor identificatie	Nee
Opmerking	<p>Staalname van de toplaag van de roofing, geen staalname van onderliggende lagen.</p> <p>Bij renovatie of werken aan/op het dak is een destructief onderzoek aangewezen.</p>
