Asbestinventarisatetest

Hockeystraat 2, 2020 Antwerpen
Gemeenschappelijke delen

Attestnummer : 20250131-000310.000

Uitgegeven op : 31.01.2025

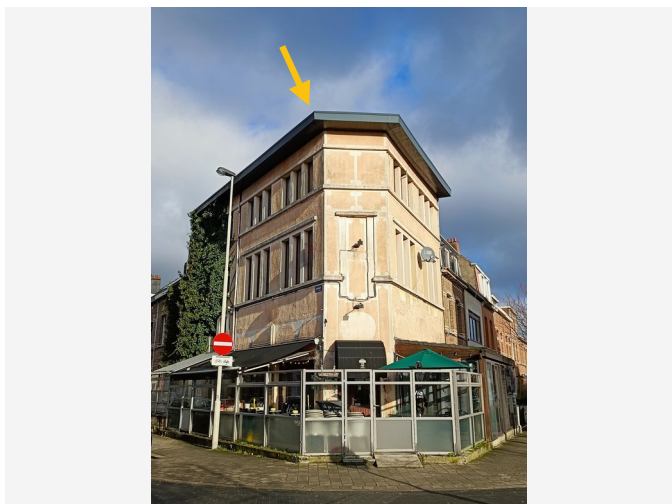
Tijdelijke beperking

Reden: Het te onderzoeken materiaal situeert zich hoger dan 3,50 m te rekenen vanaf een veilige ondergrond

Uitleg van de asbestdeskundige: Het dak kon niet gecontroleerd worden (hoogte > 3,50m). Er kon niet gecontroleerd worden welk materiaal zich op het dak bevindt.

Bij werken kan een stelling geplaatst worden voor een veilige inspectie.

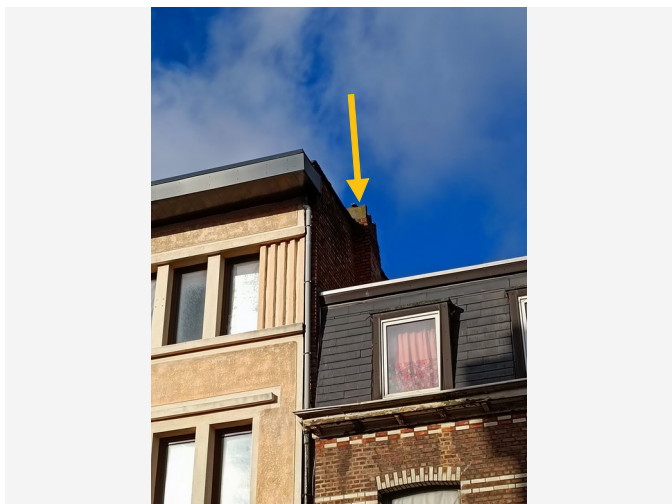
Tijdelijke beperking

Reden: Het te onderzoeken materiaal situeert zich hoger dan 3,50 m te rekenen vanaf een veilige ondergrond

Uitleg van de asbestdeskundige: Tijdelijke beperking: Bij werken (dak of reiniging schouw) kan een stelling geplaatst worden of een hoogtewerker gebruikt worden, het is niet duidelijk of er asbestverdachte materialen aanwezig zijn in de schouw.

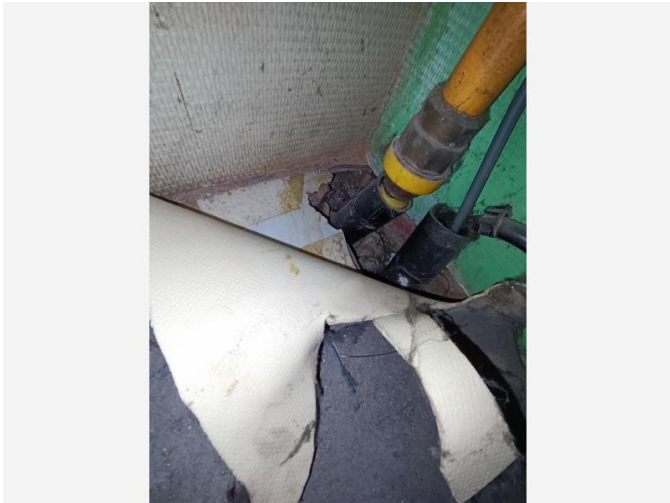
Volgens expertise kunnen we deze vinyl vloerzeilen als niet asbest verdacht beschouwen (soepel en flexibel van structuur.)

(onderkant met jute/koord)

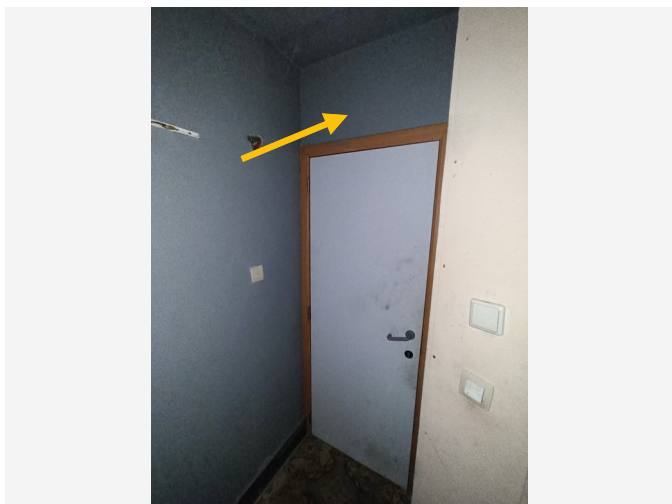
De binnenwanden zijn afgewerkt met valse wanden. Het is niet duidelijk of er pleisterwerk aanwezig is achter deze valse wanden, het is aangewezen om bijkomend onderzoek uit te voeren bij werken.

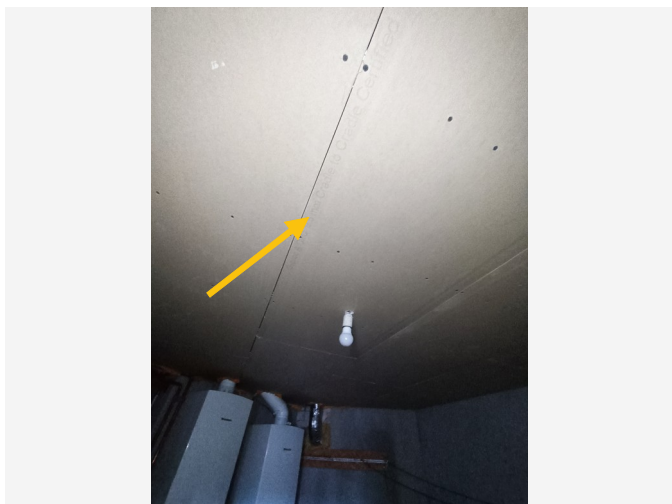
De plafonds van deze ruimtes zijn afgewerkt met valse plafonds in plaatmateriaal. Het is niet duidelijk of er pleisterwerk aanwezig is achter deze valse plafonds, het is aangewezen om bijkomend onderzoek uit te voeren bij werken.

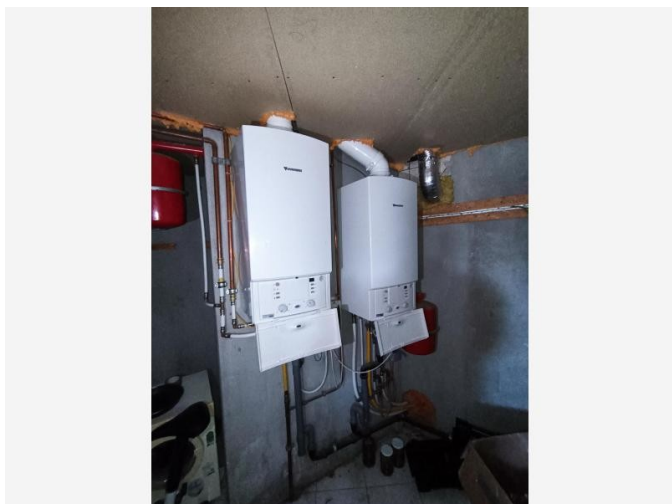
Deze CV-ketels zijn van het jaar 2017. De ketels zijn hierdoor niet asbest-verdacht. Zie bewijsdocumenten in bijlage.

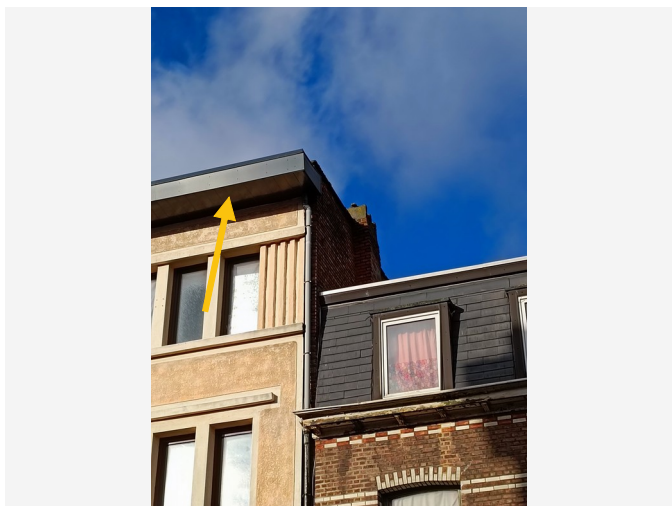
Deze PVC dakranden zijn niet asbest-verdacht, echter is het mogelijk dat er verborgen asbestverdachte materialen verstopt zitten achter deze dakranden.

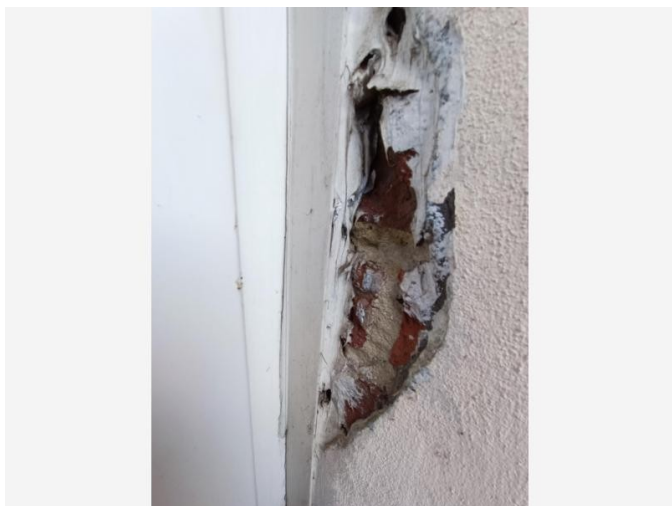
De mastiek werd gecontroleerd en als niet-asbesthoudend beschouwd. (zacht en elastisch of geen mastiek aanwezig).

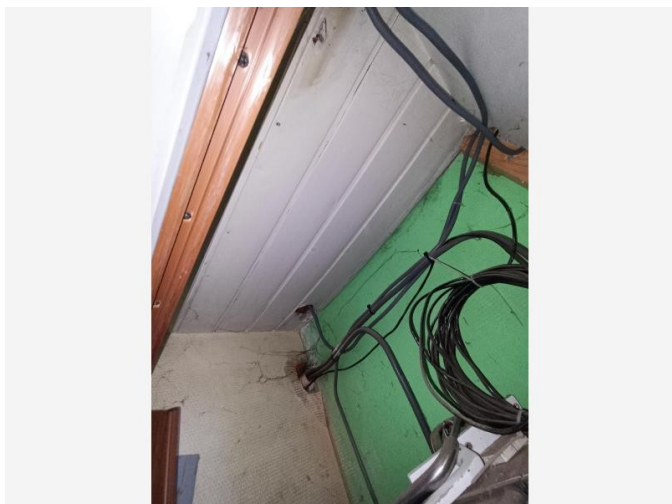
De plafonds van deze ruimtes zijn afgewerkt met valse plafonds in plaatmateriaal. Het is niet duidelijk of er pleisterwerk aanwezig is achter deze valse plafonds, het is aangewezen om bijkomend onderzoek uit te voeren bij werken.

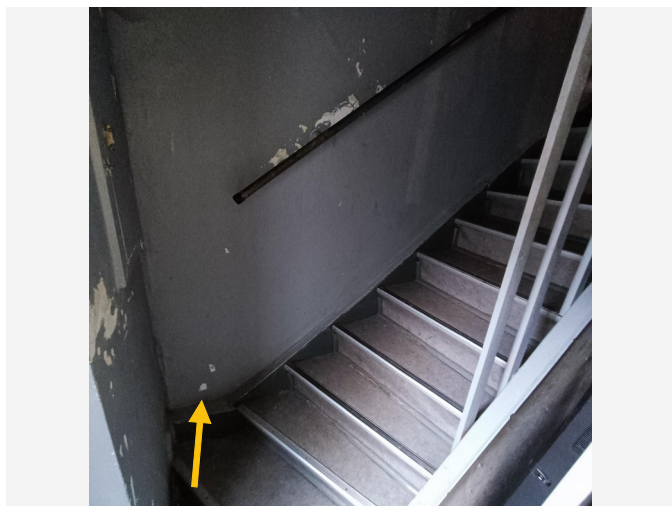
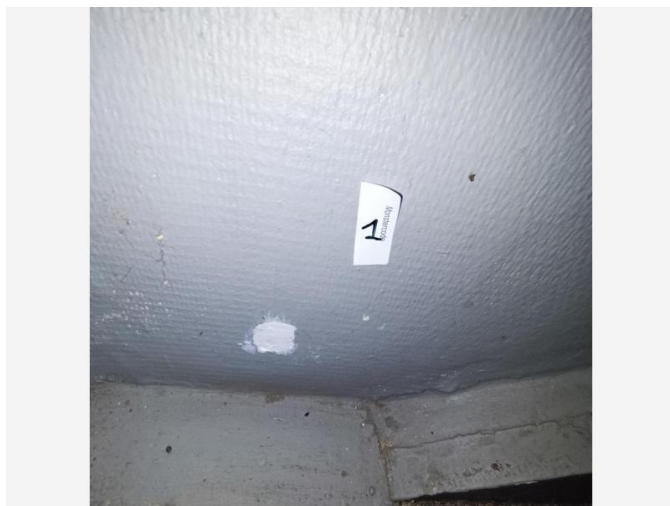
Geen asbest

#	Type	Referentie	Resultaat
10.1	Mengmonster	1	Geen asbest

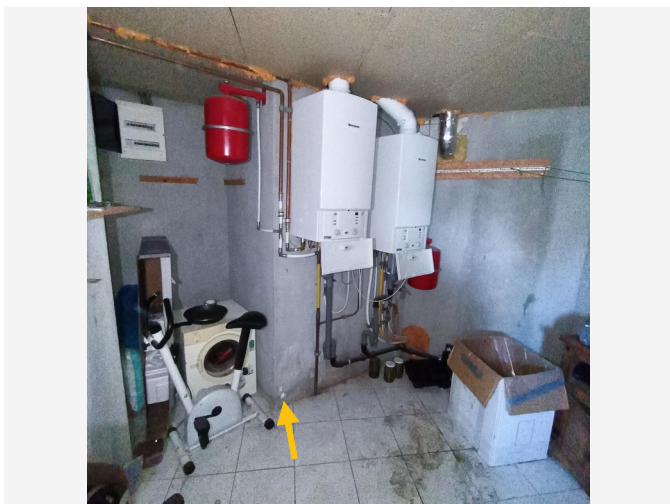
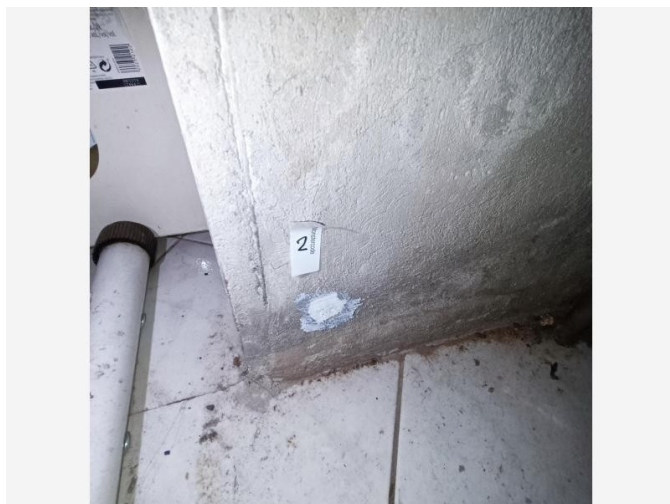
Geen asbest

#	Type	Referentie	Resultaat
11.1	Mengmonster	2	Geen asbest

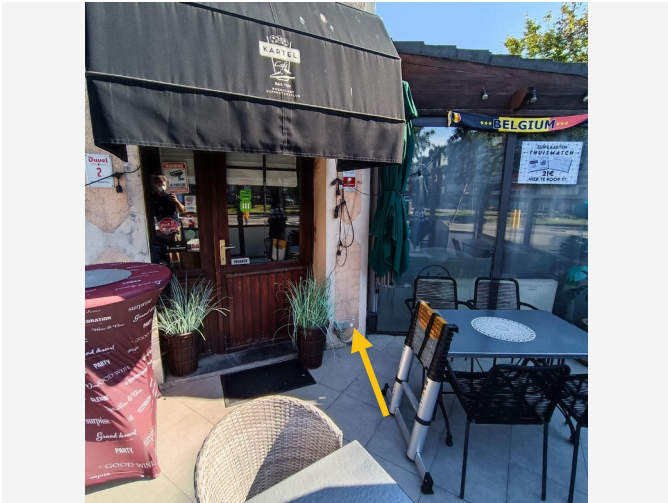
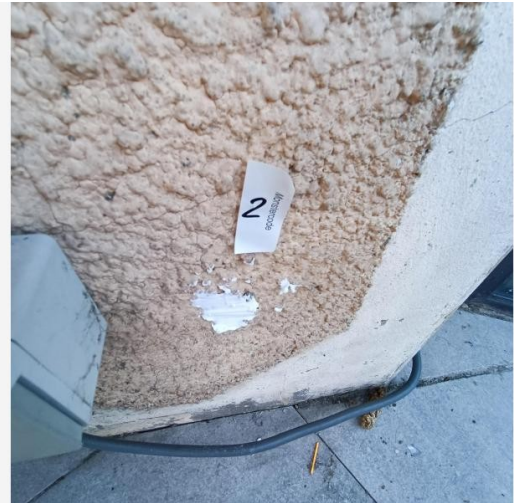
Fiche 12: Crepi gevels

Geen asbest
