# Asbestinventarisatetest

Hockeystraat 2, 2020 Antwerpen

Attestnummer : 20240717-000316.000

## Niet-asbestveilig

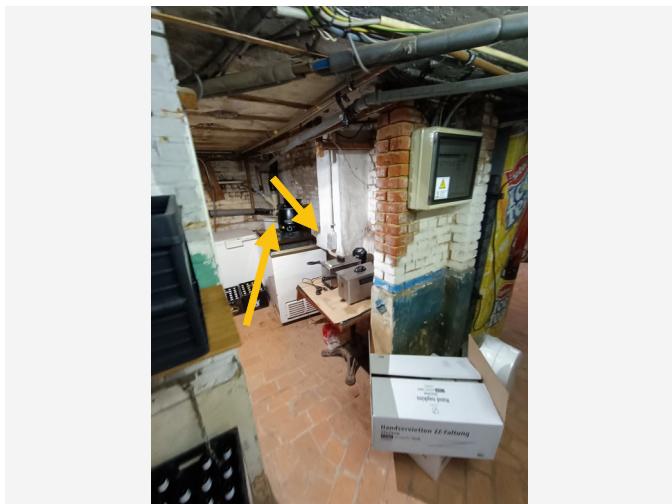
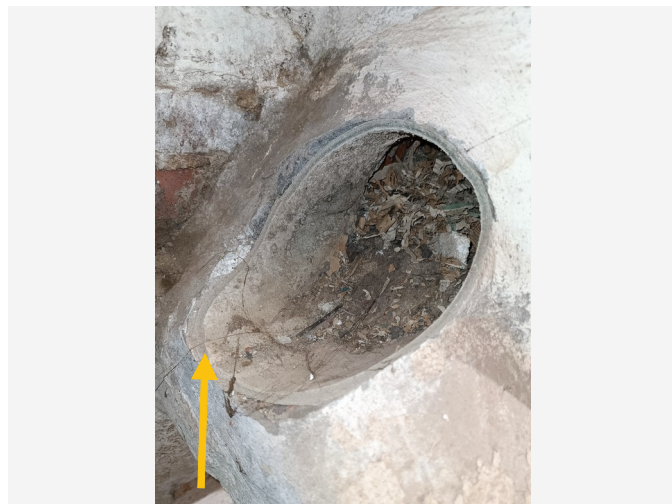
Het asbestmateriaal valt onder de mijlpaal van 2040.

Maatregelen nemen

### Risicobeoordeling

Eindbeoordeling materiaalrisico	Verhoogd materiaalrisico en/of verhoogde kans op vezelvrijgave
---------------------------------	--

Gebondenheid	Categorie 1: hechtgebonden in oorsprong
Asbestsoort (vezeltype)	Crocidoliet aanwezig
Asbestconcentratie	Laag (< 50%)
Afschermingsgraad van het gehele materiaal	Geheel of deels (ook) vrij aan de binnenlucht
Toestand van het materiaal	Licht beschadigd, licht verweerd. Intact materiaal type Pical – asbestboard of categorie III 'gebondenheid'

<b>Beschrijving</b>	Vezelcement doorvoeren (kelderberging 1)
<b>Omgeving</b>	Binnen
<b>Primaire drager</b>	Binnenwand
<b>Asbestmateriaal</b>	Buis, koker, leiding, pijp, doorvoer
<b>Bindmiddel van asbestmateriaal</b>	Cement
<b>Gebondenheid op basis van bindmiddel</b>	Hecht
<b>Hoeveelheid (lengte - omtrek - dikte - aantal)</b>	<ul style="list-style-type: none"><li>• 1,00 m - 78,50 cm - 25,00 cm - 3 stuks</li></ul>
<b>Totaal volume</b>	0,589 m <sup>3</sup>
<b>Eenvoudig bereikbaar</b>	Nee <ul style="list-style-type: none"><li>• Verwijdering tast de bouwkundige integriteit aan.</li></ul>
<b>Bevestigingswijze</b>	<ul style="list-style-type: none"><li>• Verlijmd, ingegoten, versmeerd</li></ul>
<b>Identificatiemethode</b>	Vaststelling zonder monsternamen
<b>Destructieve handeling voor identificatie</b>	Nee
<b>Opmerking</b>	Mogelijks loopt deze vezelcement doorvoer nog verder onder bedekte delen. De vermelde oppervlaktes, diktes, gewichten en volumes betreffen een berekende schatting. Er worden geen rechten verleend aan deze oppervlaktes/diktes/volumes.

- Zorg voor een veilig beheer. Vermijd het beschadigen van het asbestmateriaal. Controleer de toestand jaarlijks op wijzigingen.

- Eenvoudige handelingen: enkel door erkend asbestverwijderaar

Om de buis te verwijderen kan je geen hermetische zone zetten gezien de muur afgebroken wordt.

Verwijdering bij afbraak van gebouw door een erkend asbestverwijderaar met alternatieve techniek

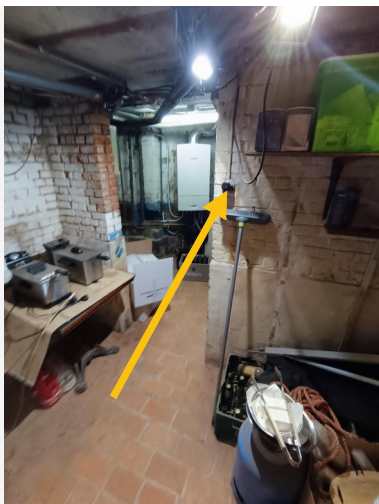
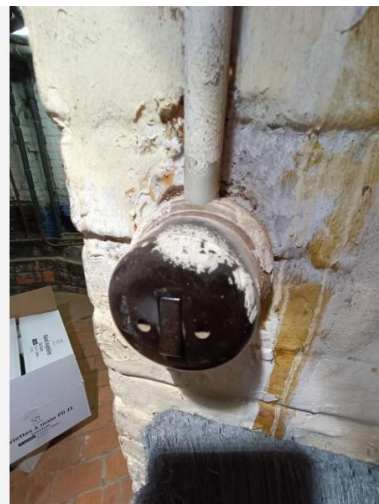
Het asbestmateriaal valt onder de mijlpaal van 2040.

Zorgvuldig beheren

Eindbeoordeling materiaalrisico	Laag materiaalrisico en/of verlaagde kans op vezelvrijgave
---------------------------------	--

Gebondenheid	Categorie 1: hechtgebonden in oorsprong
Asbestsoort (vezeltype)	Crocidoliet aanwezig
Asbestconcentratie	Laag (< 50%)
Afschermingsgraad van het gehele materiaal	Geheel of deels (ook) vrij aan de binnenlucht
Toestand van het materiaal	Onbeschadigd, niet verweerd

Beschrijving	Bakelieten schakelaar (kelderberging 1)
Omgeving	Binnen
Primaire drager	Binnenwand
Asbestmateriaal	Plaat, paneel, tablet - Type Bakeliet
Bindmiddel van asbestmateriaal	Kunststof of -hars
Gebondenheid op basis van bindmiddel	Hecht
Hoeveelheid (oppervlakte - dikte - aantal)	<ul style="list-style-type: none"> <li>• 0,10 m<sup>2</sup> - 5,00 cm - 1 stuk</li> </ul>
Totaal volume	0,005 m <sup>3</sup>
Eenvoudig bereikbaar	Ja
Bevestigingswijze	<ul style="list-style-type: none"> <li>• Geschroefd</li> </ul>
Identificatiemethode	Vaststelling zonder monsternamen
Destructieve handeling voor identificatie	Nee
Opmerking	<p>De doorgegeven aantallen zijn een schatting, het is mogelijk dat er meerdere bakeliet toepassingen aanwezig zijn.</p> <p>Het is moeilijk te bepalen of de bakeliettoepassingen in de woning ook effectief asbesthoudend zijn (het kan ook gaan om de asbestvrije variant).</p> <p>-Er werd geen monster genomen omw beschadiging aan een elektrisch gerelateerde toepassing, extra controle bij verwijdering van het verdacht materiaal. Vermoedelijk zullen de toepassingen verwijderd worden bij aanpassing van het elektriciteitsnetwerk.</p>

- Verwijder dit asbestmateriaal zo snel mogelijk. Volg de toestand goed op.

- Eenvoudige handelingen: mag via doe-het-zelf of door werknemer(s) met opleidingsattest eenvoudige handelingen  
Schakelaars, stopcontacten, armaturen en andere gelijkaardige toepassingen kunnen eenvoudig losgeschroefd worden --> EH doe-het-zelf.

Dragen van de nodige beschermingsmiddelen (mondmasker ffp3, handschoenen, tyvec ) Bij de gemeente/containerpark afsluitzakken halen om dubbel in te pakken en af te voeren naar het containerpark als hechtgebonden asbestafval.

Afgesloten of verzegelde kast --> EH opgeleid technieker personeel 8u basisopleiding asbest.

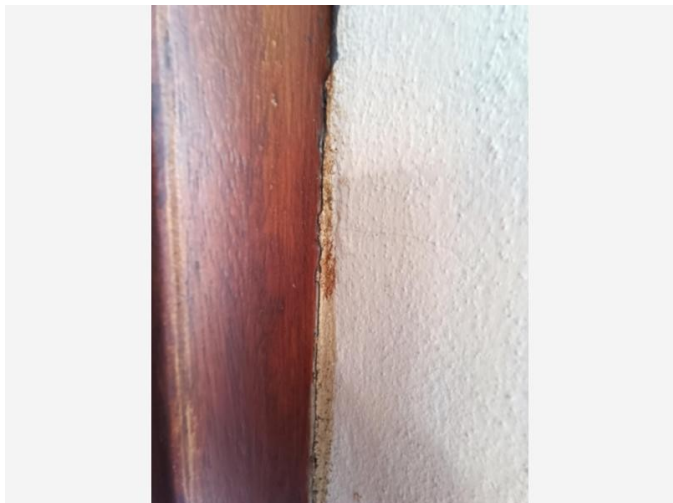
## Fiche 3: Mastiek ramen en deuren (geen mastiek aanwezig)

De mastiek van de ramen en deuren werd gecontroleerd en als niet-asbesthoudend beschouwd. (geen mastiek aanwezig).

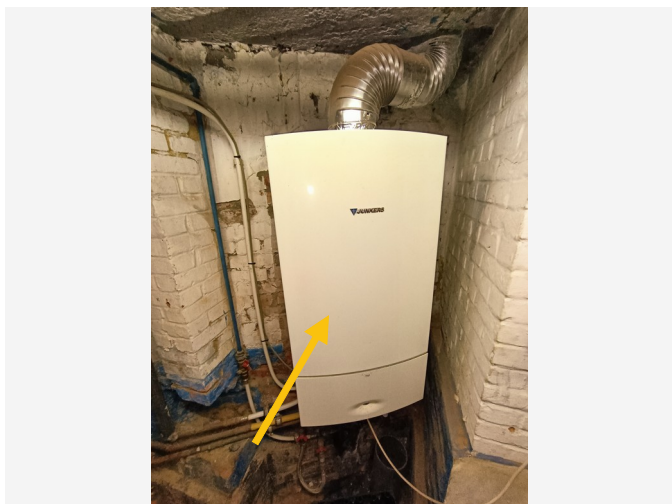
De CV-ketel is van het jaar 2015. De ketel is hierdoor niet asbest-verdacht. Zie bewijsdocumenten in bijlage.

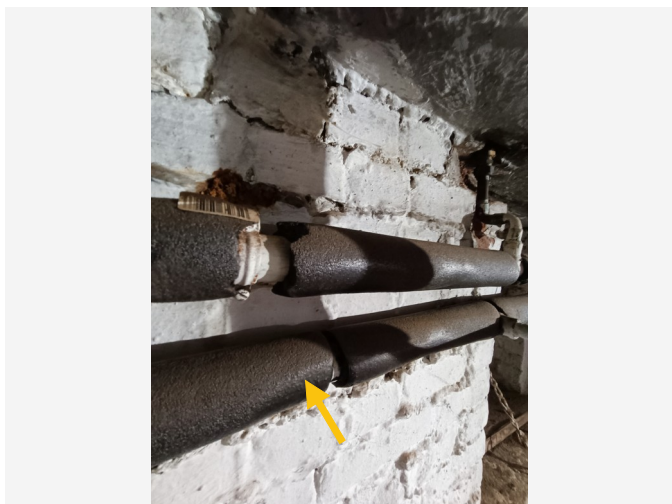
De leidingisolatie werd gecontroleerd, er zit een zachte pvc mousse rondom de leidingen. Dit is niet asbestverdacht.

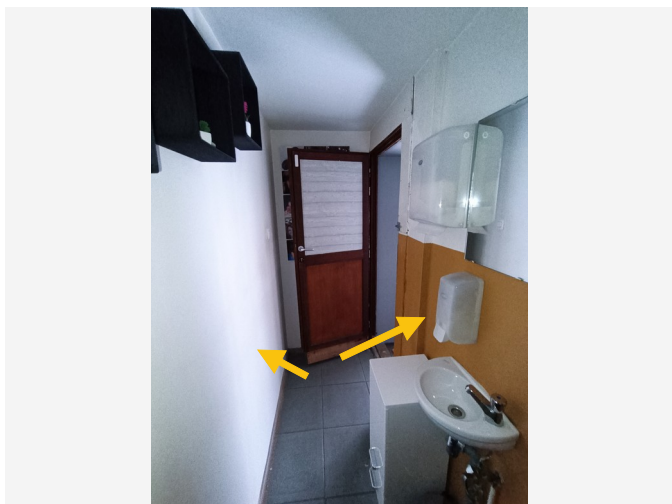
De binnenwanden zijn afgewerkt met valse wanden. Het is niet duidelijk of er pleisterwerk aanwezig is achter deze valse wanden, het is aangewezen om bijkomend onderzoek uit te voeren bij werken.

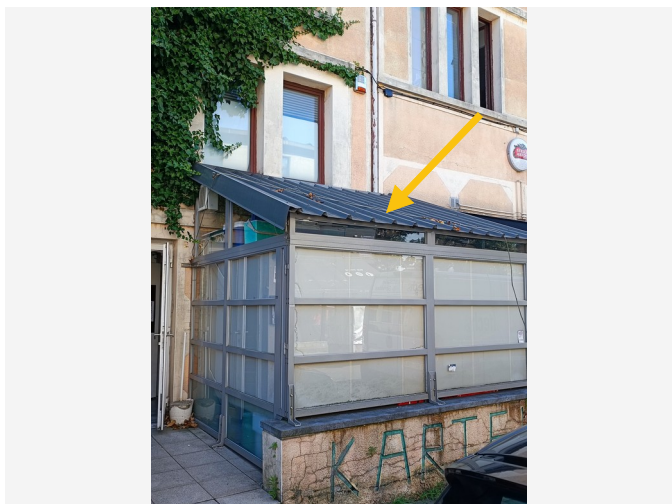
Het dak bestaat uit metaal, dit is niet asbest-verdacht.

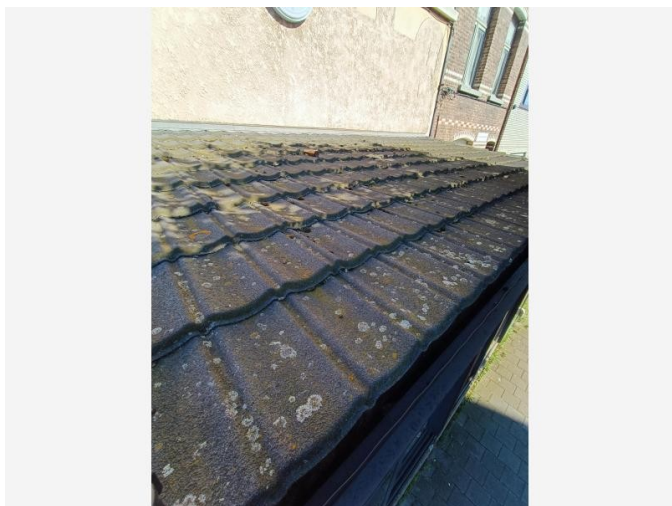
Het dak bestaat uit metalen pannen, dit is niet asbest-verdacht.

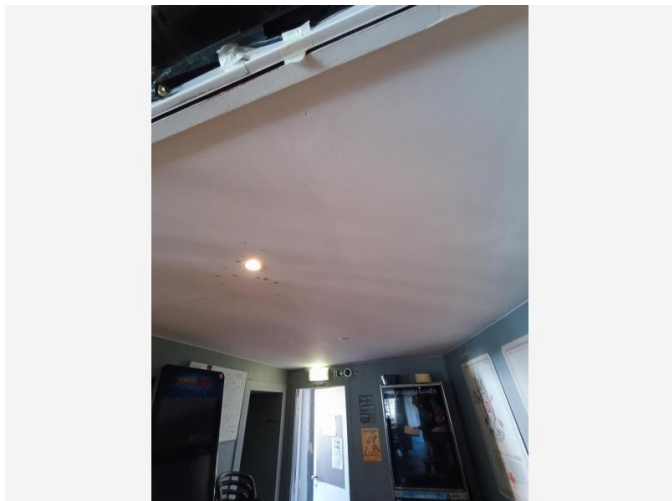
# Fiche 9: Valse plafonds pvc/hout/gyproc (volledig handelspand)

Alle plafonds zijn afgewerkt met valse plafonds in plaatmateriaal. Het is niet duidelijk of er pleisterwerk aanwezig is achter deze valse plafonds, het is aangewezen om bijkomend onderzoek uit te voeren bij werken.

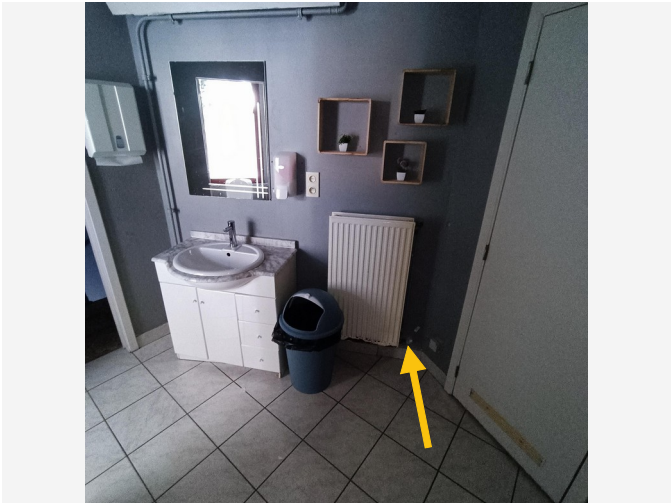
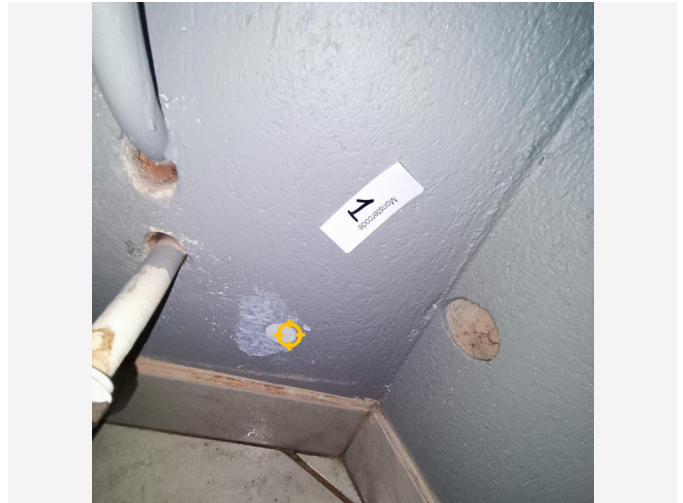
# Fiche 10: Pleisterwerk wanden

Geen asbest

#	Type	Referentie	Resultaat
10.1	Mengmonster	1	Geen asbest

Beschrijving	Pleisterwerk wanden
Omgeving	Binnen
Primaire drager	Binnenwand
Bindmiddel van materiaal	Gips - kalk
Gebondenheid op basis van bindmiddel	Niet-hechtgebonden
Hoeveelheid (oppervlakte - dikte - aantal)	• 48,75 m <sup>2</sup> - 1,50 cm - 1 stuk
Totaal volume	0,731 m <sup>3</sup>
Identificatiemethode	Vaststelling met monstername
Destructieve handeling voor identificatie	Nee
Opmerking	<p>Volgens het inspectieprotocol is een monstername van het pleisterwerk verplicht om dit te identificeren als niet-asbesthoudend.</p> <p>1 mengmonster van het pleisterwerk aan wanden (of gelijkaardig) per verdiep van volgende zones: gang, individuele ruimtes, natte ruimte.</p> <p>Locatie staalnames: Gang: NIET BEPLEISTERD /Individuele ruimte: Wc 1, wc 3 /natte ruimte: Pissijnen</p> <p>De vermelde oppervlaktes en volumes betreffen een beredeneerde schatting. Er worden geen rechten verleend aan deze oppervlaktes/volumes. De dikte is een schatting die voorkomt uit de monsterplaatsen en is daarom niet altijd representatief. Er bevinden zich enkele valse wanden. Het is niet duidelijk of er pleisterwerk aanwezig is achter deze valse wanden, het is aangewezen om bijkomend onderzoek uit te voeren bij werken.</p>

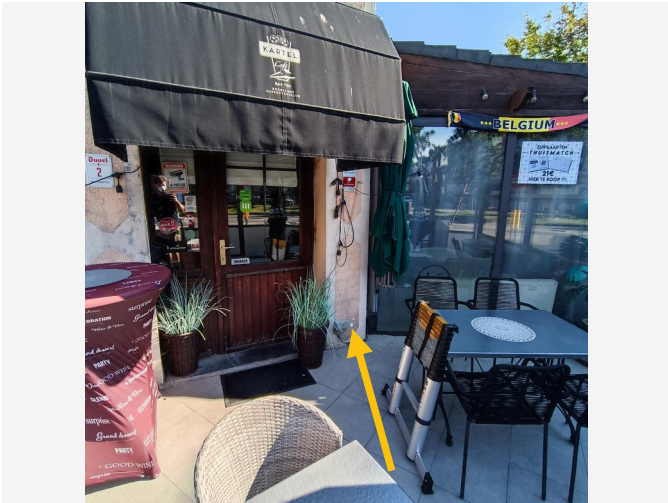
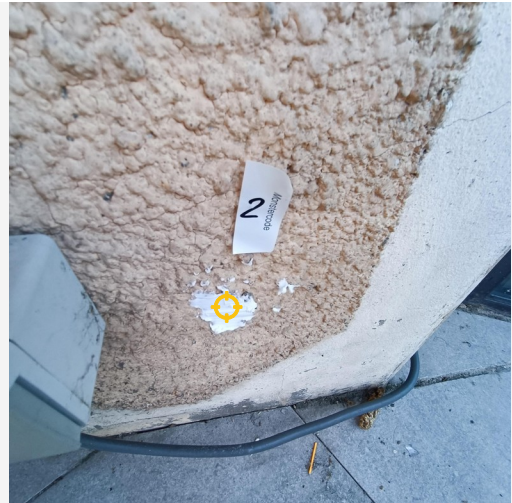
# Fiche 11: Crepi buitengevel

Geen asbest

#	Type	Referentie	Resultaat
11.1	Puntmonster	2	Geen asbest

Beschrijving	Crepi buitengevel
Omgeving	Buiten
Primaire drager	Wand buitenschil
Bindmiddel van materiaal	Gips - kalk
Gebondenheid op basis van bindmiddel	Niet-hechtgebonden
Hoeveelheid (oppervlakte - dikte - aantal)	• 252,00 m <sup>2</sup> - 1,50 cm - 1 stuk
Totaal volume	3,78 m <sup>3</sup>
Identificatiemethode	Vaststelling met monstername
Destructieve handeling voor identificatie	Nee
Opmerking	<p>In het inspectieprotocol is een monstername van crepi verplicht om dit te identificeren als niet-asbesthoudend.</p> <p>De vermelde oppervlaktes, diktes, gewichten en volumes betreffen een beredeneerde schatting. Er worden geen rechten verleend aan deze oppervlaktes/diktes/volumes.</p>
