Asbestinventarisatetest

Diepestraat 8, 2850 Boom

Attestnummer : 20260414-000292.000

Zone 1: Woning

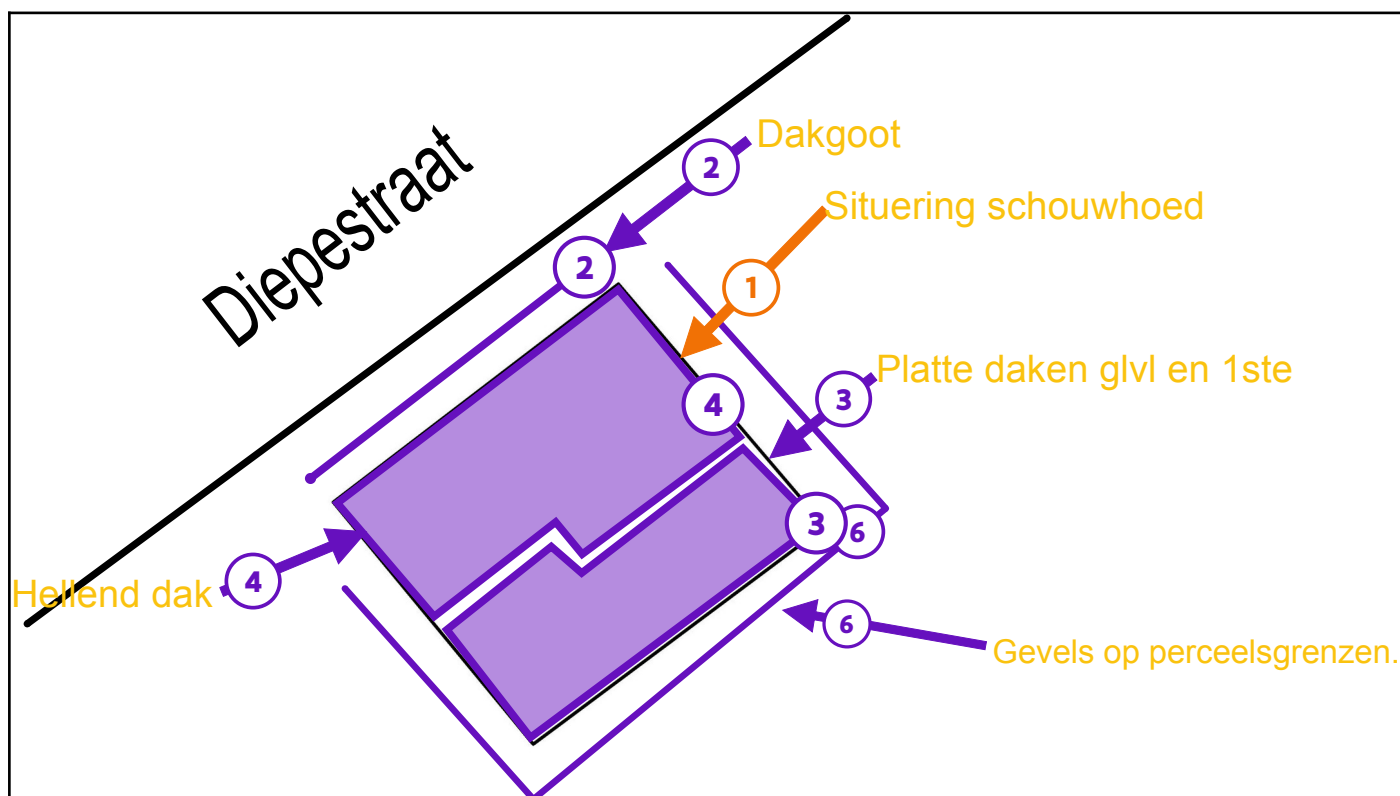
Plan 1.9: Woning plan

Beschrijving	Type	Actie
1. Schouwhoed (visueel vastgesteld)	Asbestmateriaal	Verwijderen
2. Dakgoot niet zichtbaar (materiaal onbekend)	Beperking	-
3. Plat dak niet zichtbaar (tijdelijke beperking)	Beperking	-
4. Onderdak...	Beperking	-
6. Wanden op perceelsgrenzen.	Beperking	-

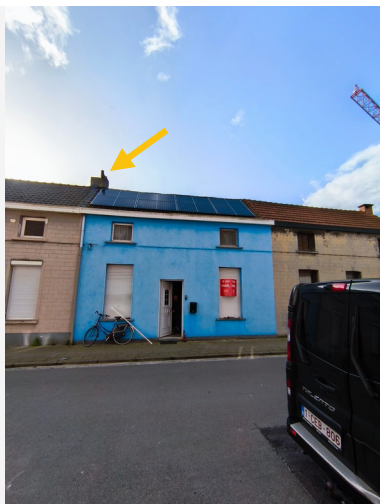
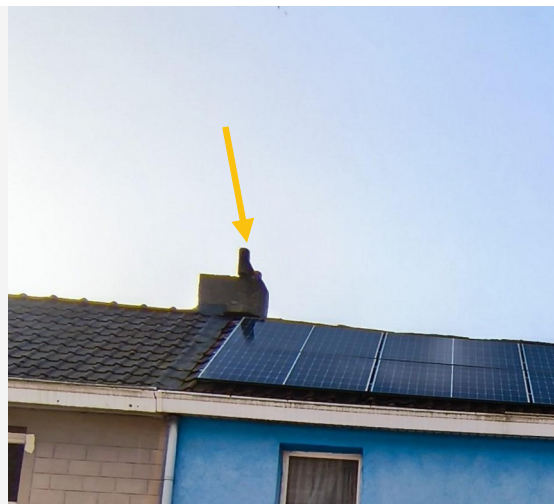
Het asbestmateriaal valt onder de mijlpaal van 2034.

Eindbeoordeling materiaalrisico	Verhoogd materiaalrisico en/of verhoogde kans op vezelvrijgave
---------------------------------	--

Gebondenheid	Categorie 1: hechtgebonden in oorsprong
Asbestsoort (vezeltype)	Crocidoliet aanwezig
Asbestconcentratie	Laag (< 50%)
Afschermingsgraad van het gehele materiaal	Geheel of deels vrij aan de buitenlucht, maar geen contact met binnenlucht
Toestand van het materiaal	Matig beschadigd, matig verweerd

Beschrijving	Schouwhoed (visueel vastgesteld)
Omgeving	Buiten
Primaire drager	HVAC infrastructuur en uitrusting
Asbestmateriaal	Schouwhoed, ventilatiekap (anti-windval)
Bindmiddel van asbestmateriaal	Cement
Gebondenheid op basis van bindmiddel	Hecht
Hoeveelheid (gewicht - aantal)	<ul style="list-style-type: none">• 5,00 kg - 1 stuk
Totaal gewicht	5,00 kg
Eenvoudig bereikbaar	Ja
Bevestigingswijze	<ul style="list-style-type: none">• Geklemd
Identificatiemethode	<p>De asbestdeskundige beoordeelt het materiaal als asbestverdacht en dus asbesthoudend, en dit zonder monstername.</p> <p>Motivatie: Er is een onderzoeksbeperking die monstername verhindert; De ruimte of het materiaal bevindt zich hoger dan 3,5 meter vanaf een vaste ondergrond.</p>
Destructieve handeling voor identificatie	Nee
Opmerking	De vermelde oppervlaktes, diktes, gewichten en volumes betreffen een beredeneerde schatting. Er worden geen rechten verleend aan deze oppervlaktes/diktes/volumes.

- Zorg voor een veilig beheer. Vermijd het beschadigen van het asbestmateriaal. Controleer de toestand jaarlijks op wijzigingen.
- Verwijder dit asbestmateriaal zo snel mogelijk. Volg de toestand goed op.
- Voer bijkomende staalname(s) uit.

- Eenvoudige handelingen: mag via doe-het-zelf of door werknemer(s) met opleidingsattest eenvoudige handelingen
EH via doe-het zelf De schouwhoed kan voorzichtig losgebeiteld worden, extra bevochtigen om stof te voorkomen Standaard dragen van de nodige wegwerp beschermingsmiddelen FFP 3 masker, handschoenen en tyvec CAT III type 5-6, afwasbaar schoeisel Bij de gemeente/containerpark afsluitzakken halen om dubbel in te pakken, sluit luchtdicht af en breng naar het plaatselijk containerpark als hechtgebonden asbestafval. Voor hechtgebonden toepassingen: Bij verwijdering door doe-het-zelf moet men dit afval dubbel en luchtdicht verpakt aandienen bij het gemeentelijk recyclagepark. Men raadpleegt best op voorhand de voorwaarden van het recyclagepark. Zie ook link Zie <https://ovam.vlaanderen.be/wie-mag-wat-verwijderen> <https://ovam.vlaanderen.be/voorzorgsmaatregelen-bij-asbestverwijdering>

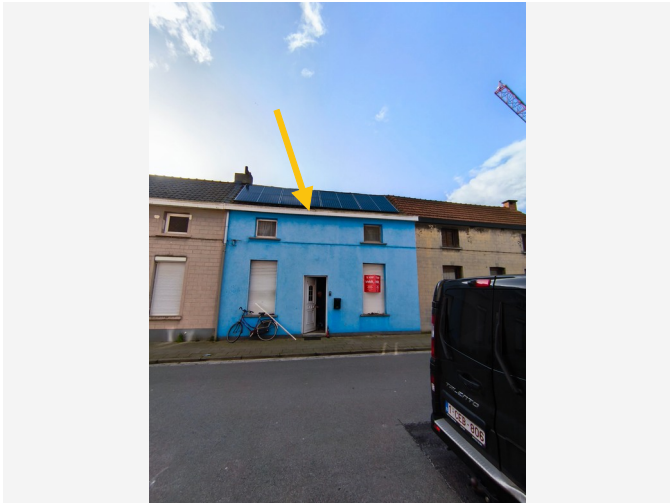
Reden: Dakgoot niet zichtbaar

De afwerking van de dakgoten kon niet van dichtbij geïnspecteerd worden (> 3,50m). Het gebruikte materiaal is niet vast te stellen. Er kan bijgevolg niet geconcludeerd worden of deze dakgoot werd afgewerkt met asbestverdachte bitumen.

Bij renovatiewerken of dakwerken kan een stelling geplaatst worden waarbij een extra controle/staalname aangewezen is.

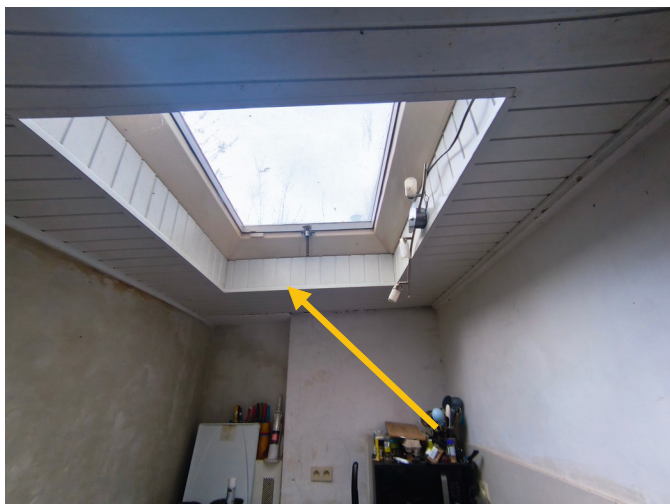
Reden: Het te onderzoeken materiaal situeert zich hoger dan 3,50 m te rekenen vanaf een veilige ondergrond

Uitleg van de asbestdeskundige: Het platdak is niet waarneembaar en situeert zich hoger dan 3.50m te rekenen vanaf een veilige ondergrond, bij werken extra controle bv door middel van een stelling, hoogtewerker....

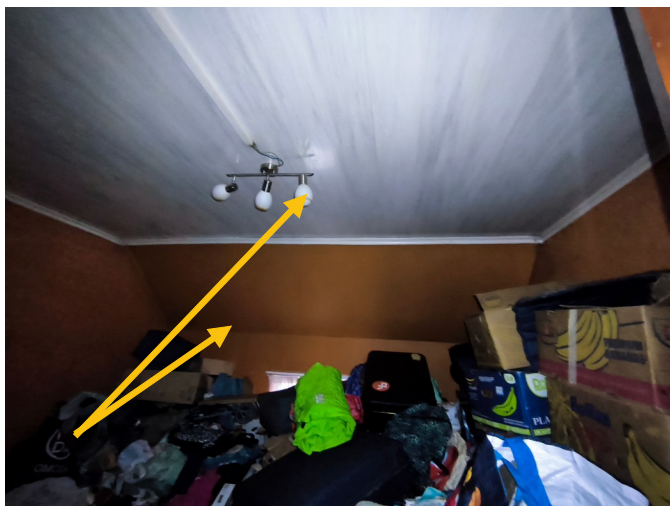
Reden: Niet waarneembaar

Uitleg van de asbestdeskundige: Het onderdak is niet waarneembaar. (volledig afgewerkt/niet te bereiken langs de buitenzijde). Extra controle bij renovatie/sloop sterk aangeraden. Op dit ogenblik kan hiervoor in de databank geen adviesfiche voor opgesteld worden.

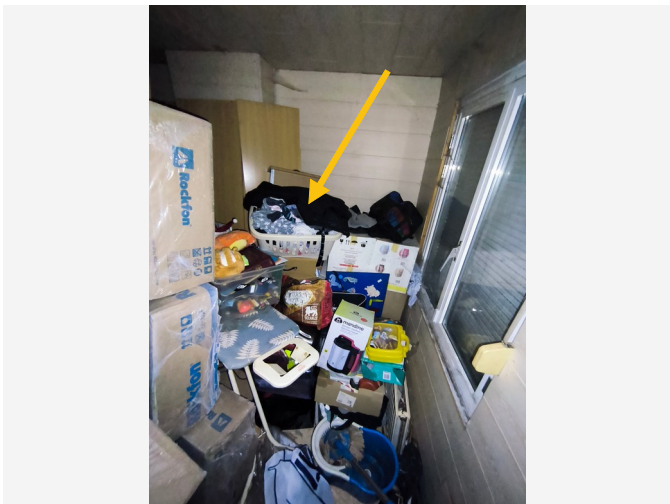
Reden: Materiaal in opslag

Uitleg van de asbestdeskundige: Middellange termijnbeperking : Materialen/inboedel zijn in grote mate aanwezig. Vloer- en wanddelen konden niet volledig worden geïnspecteerd worden. Hierdoor zijn misschien verborgen asbestverdachte toepassingen aanwezig. De opdrachtgever blijkt redelijkerwijs niet in staat om het materiaal op korte termijn op te ruimen of te verwijderen. Het materiaal wordt pas verwijderd bij effectieve verhuis/verkoop. Termijn is onbekend.

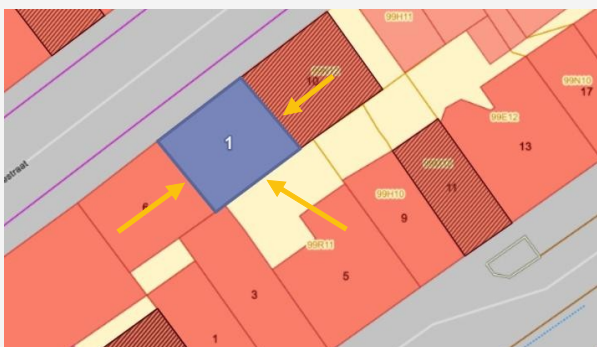
Reden: Geen visuele inspectie mogelijk.

Uitleg van de asbestdeskundige: Afwerking van gevels op perceelsgrenzen konden niet worden geïnspecteerd. Zichtbaarheid enkel via private aanpalende tuinen.

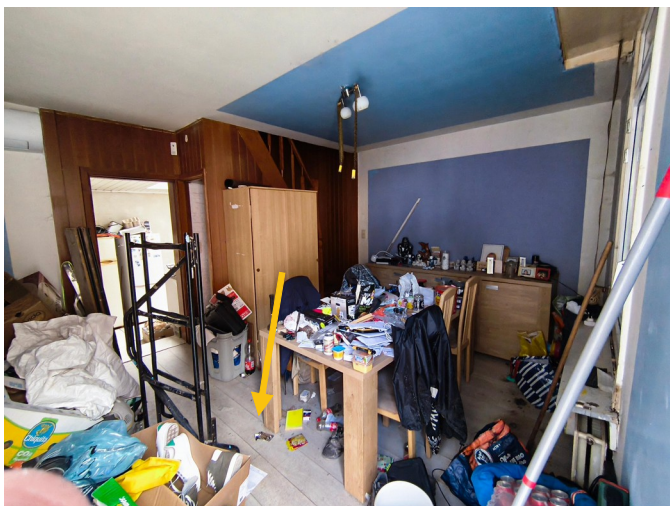
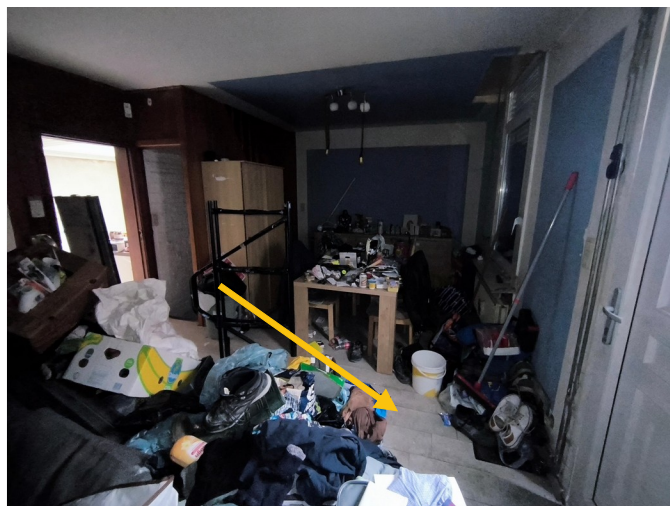
Laminaatvloeren zijn niet asbestverdacht. Geen weet van onderliggende toepassingen. Extra controle bij renovatie/sloop aan te raden.

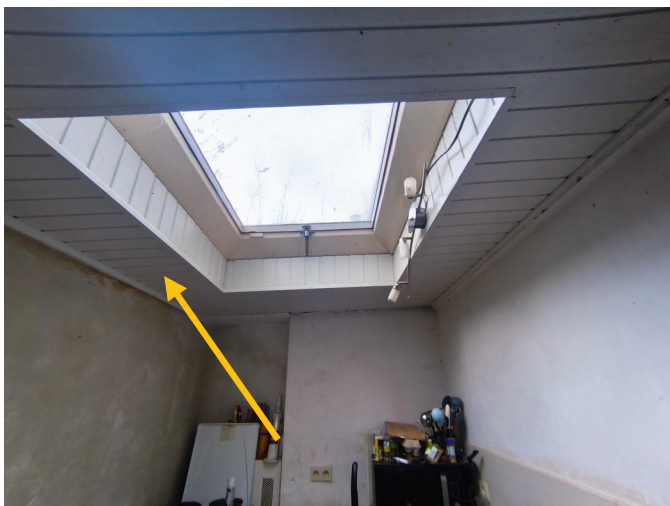
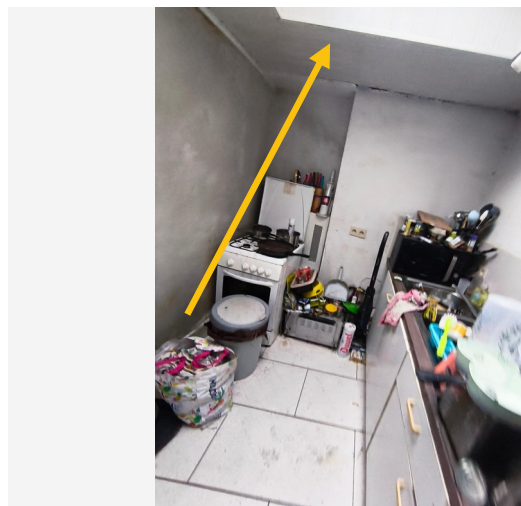
Plafonds zijn afgewerkt met valse plafonds in plaatmateriaal/lattenwerk. Het is niet duidelijk of er pleisterwerk of ander verdacht asbestmateriaal aanwezig is achter / op deze valse plafonds, het is aangewezen om bijkomend onderzoek uit te voeren bij werken. Zonder destructieve handeling is het niet mogelijk om na te gaan of er asbesthoudende materialen aanwezig zijn achter de plafond afwerking. Als bij sloop of renovatie blijkt dat er achter deze plafonds nog pleisterwerk of asbest verdachte toepassingen aanwezig zijn, moet dit bemonsterd worden.

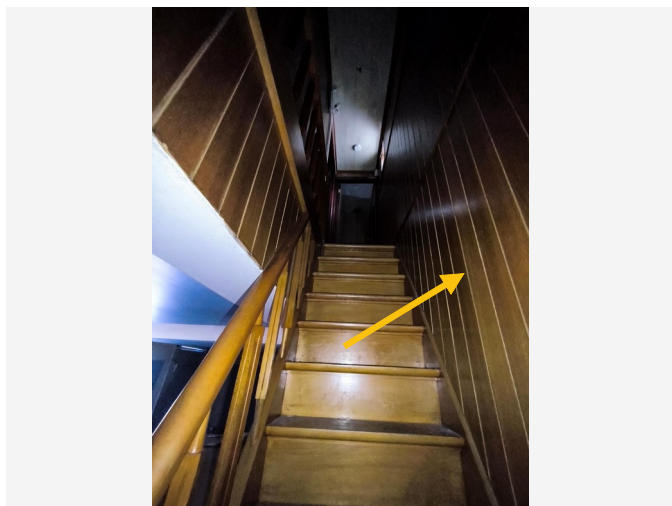
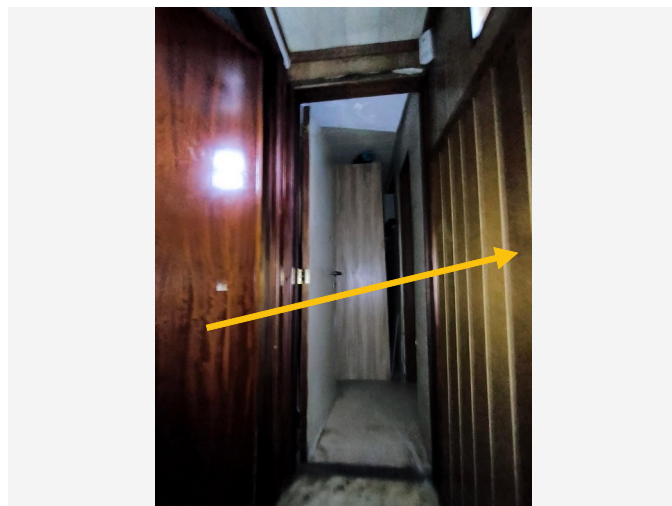
Enkele wanden zijn afgewerkt met voorzetwanden. Het is niet duidelijk of er pleisterwerk of ander verdacht asbestmateriaal aanwezig is achter / op deze wanden, het is aangewezen om bijkomend onderzoek uit te voeren bij werken. Zonder destructieve handeling is het niet mogelijk om na te gaan of er asbesthoudende materialen aanwezig zijn achter de wand afwerking. Als bij sloop of renovatie blijkt dat er achter deze wanden nog pleisterwerk of asbest verdachte toepassingen aanwezig zijn, moet dit bemonsterd worden.

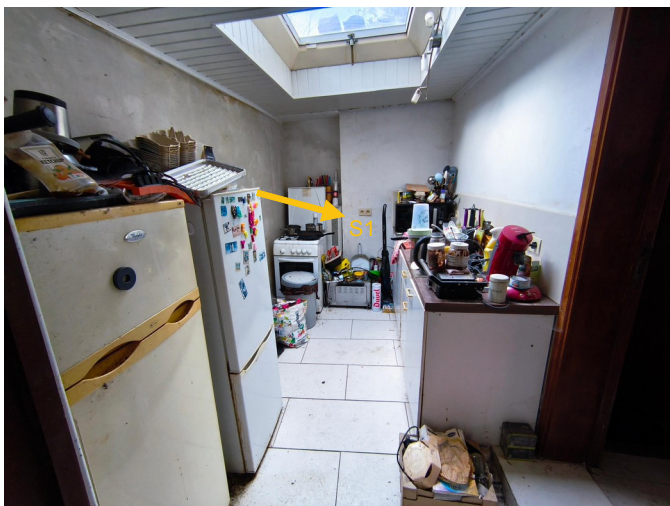
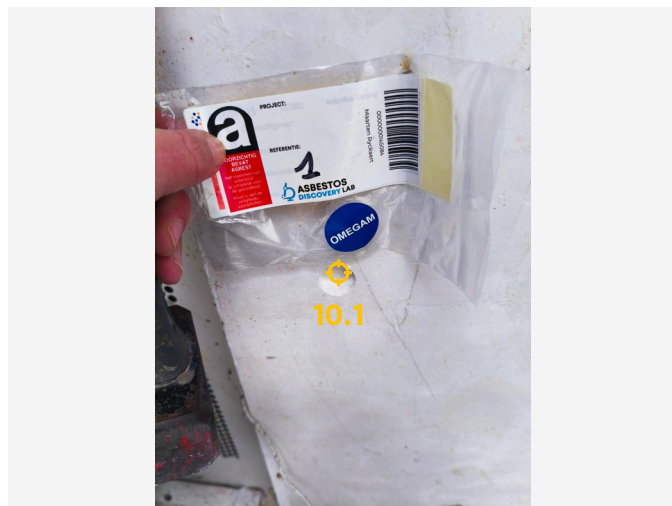
Fiche 10: Pleisterwerk wanden.

Geen asbest

#	Type	Referentie	Resultaat
10.1	Mengmonster	1	Geen asbest

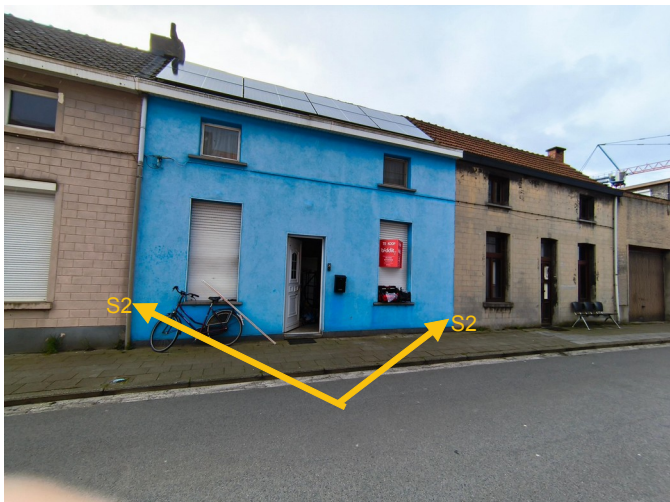
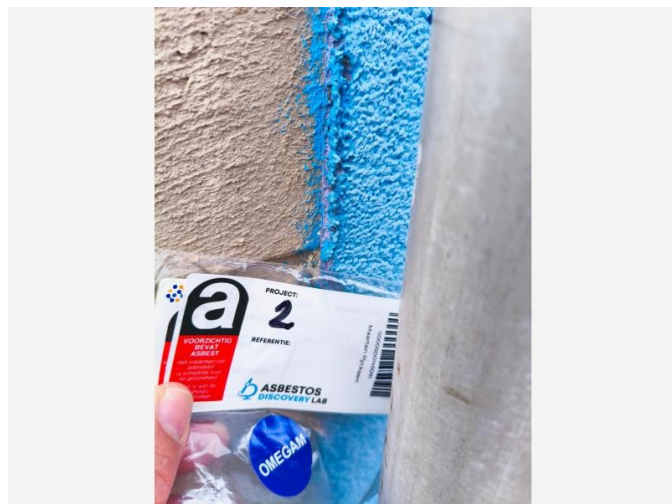
Fiche 11: Cementering buiten (voorgevel)

Geen asbest

#	Type	Referentie	Resultaat
11.1	Mengmonster	2	Geen asbest

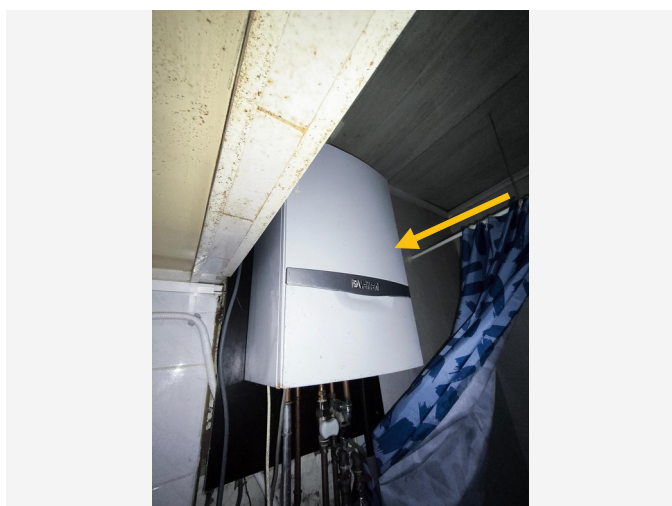
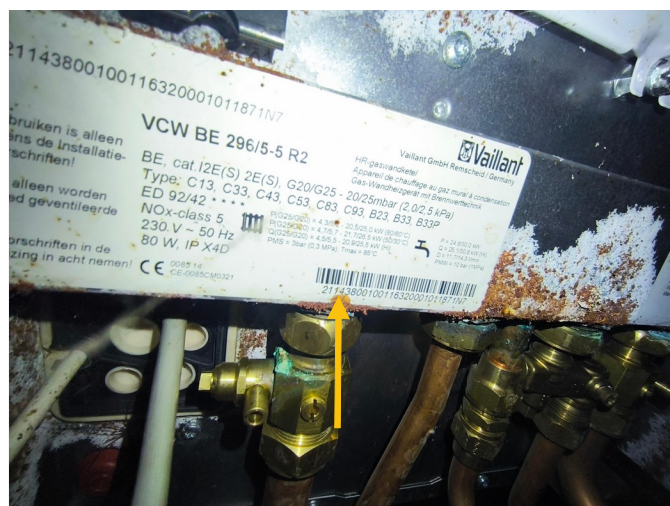
Beschrijving	Notitie	Terug te vinden op plannen
Fiche 12: CV Ketel/boiler	De CV ketel werd gecontroleerd(bwj 2014) en is niet asbest verdacht geen risico bouwjaar.	Plan 1.3: Grondplan gvl
Fiche 13: Buitenschrijnwerk.	De gebruikte siliconen kit is niet asbestverdacht	Plan 1.3: Grondplan gvl Plan 1.7: Grondplan 1ste
