Asbestinventarisatetest

Albatrosdreef 35, 2960 Brecht

Attestnummer : 20260317-000310.000

Uitgegeven op : 17.03.2026

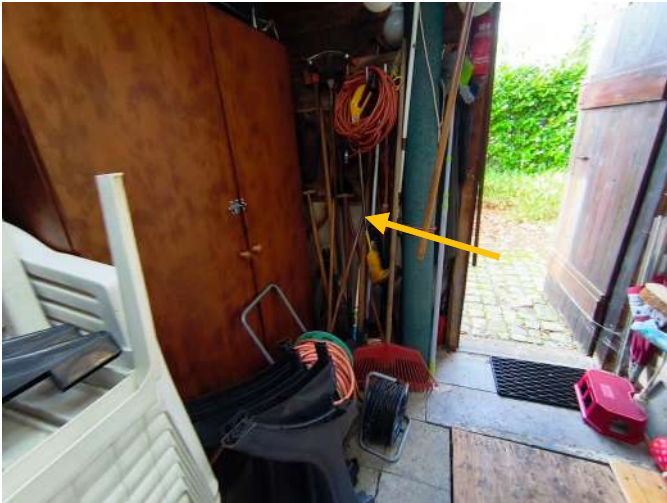
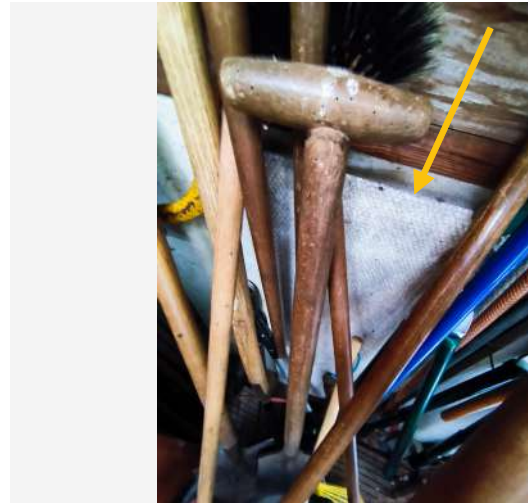
Het asbestmateriaal valt onder de mijlpaal van 2040.

Beschrijving	Asbestcement afval stalling.
Type afvalstof	Betreft stock-voorraad of gedemonteerde asbestmaterialen
Aanwezige resten	Geen resten aanwezig
Omgeving	Binnen
Primaire drager	Bodem
Asbestmaterialen	<ul style="list-style-type: none">• Plaat, paneel, tablet - Type Menuiserite
Bindmiddel van asbestmateriaal	Cement
Gebondenheid op basis van bindmiddel	Hecht
Hoeveelheid (gewicht - aantal)	<ul style="list-style-type: none">• 10,00 kg - 1 stuk
Totaal gewicht	10,00 kg
Eenvoudig bereikbaar	Ja
Identificatiemethode	De asbestdeskundige beoordeelt het materiaal als asbestverdacht en dus asbesthoudend, en dit zonder monstername.
Opmerking	De vermelde hoeveelheid betreft een beredeneerde raming. Er worden geen rechten verleend aan deze hoeveelheid.

- Verwijder het asbestafval.
- Voer bijkomende staalname(s) uit.

- Eenvoudige handelingen: mag via doe-het-zelf of door werknemer(s) met opleidingsattest eenvoudige handelingen
EH via doe-het zelf.

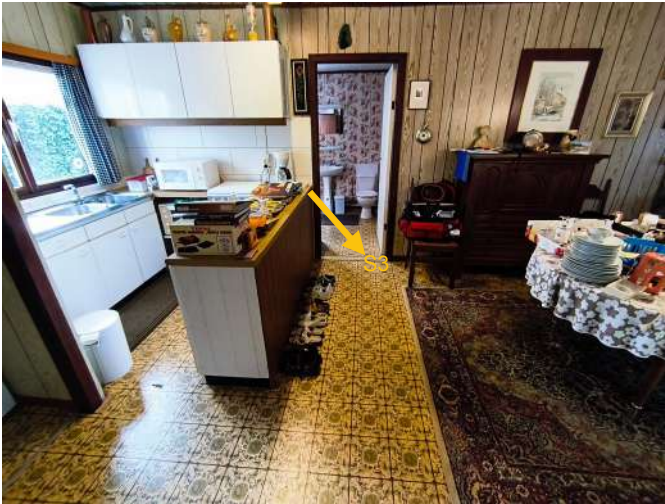
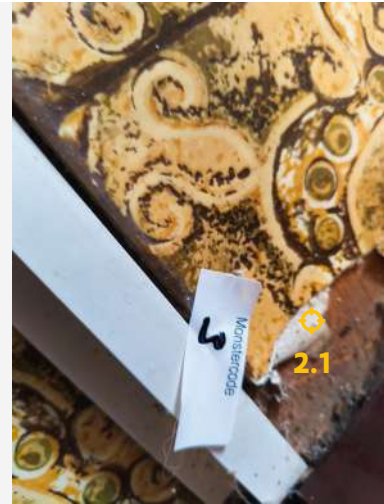
Bij het oprollen van de vinyl zal de onderlaag scheuren. Een kartonnen onderlaag is losgebonden.

Eindbeoordeling materiaalrisico	Verhoogd materiaalrisico en/of verhoogde kans op vezelvrijgave
---------------------------------	--

Gebondenheid	Categorie 2: niet-hechtgebonden met matrix
Asbestsoort (vezeltype)	Alleen chrysotiel aanwezig
Asbestconcentratie	Hoog ($\geq 50\%$)
Afschermingsgraad van het gehele materiaal	Geheel of deels vrij aan de binnenlucht, maar geen contact met binnenluchtstromen
Toestand van het materiaal	Licht beschadigd, licht verweerd. Intacte calciumsilicaatplaat of materiaal met categorie 3-gebondenheid

#	Type	Referentie	Resultaat
2.1	Puntmonster	3	Chrysotiel

Beschrijving	Vinyl.
Omgeving	Binnen
Primaire drager	Vloer
Asbestmateriaal	Prefab - afwerking - Vloerzeil
Bindmiddel van asbestmateriaal	Karton - papier - viltachtig
Gebondenheid op basis van bindmiddel	Niet-hechtgebonden
Hoeveelheid (oppervlakte - aantal)	<ul style="list-style-type: none">• 46,00 m² - 1 stuk
Totale oppervlakte	46,00 m ²
Eenvoudig bereikbaar	Ja
Bevestigingswijze	<ul style="list-style-type: none">• Los (al dan niet bedekt)
Identificatiemethode	Een monstername door de asbestdeskundige met laboanalyse door een asbestlabo.
Destructieve handeling voor identificatie	Nee
Opmerking	<p>De bovenzijde bestaat uit kunststof (vinyl). De onderzijde van het vloerzeil bestaat uit karton.</p> <p>De vermelde oppervlaktes en volumes betreffen een beredeneerde schatting. Er worden geen rechten verleend aan deze oppervlaktes/volumes. De dikte is een schatting die voorkomt uit de monsterplaatsen en is daarom niet altijd representatief</p>

- Zorg voor een veilig beheer. Vermijd het beschadigen van het asbestmateriaal. Controleer de toestand jaarlijks op wijzigingen.
- Scherm in afwachting van verwijdering het asbestmateriaal af van luchtstromingen en verstoring: bijvoorbeeld door het te verpakken, te fixeren, af te dekken, signalisatie - afbakening aan te brengen, ...

- Eenvoudige handelingen: enkel door erkend asbestverwijderaar
Toepassing mag niet door doe-het-zelf verwijderd worden!

- Hermetische zone (erkend asbestverwijderaar)
HZ Erkend saneerder blijft aanbevolen

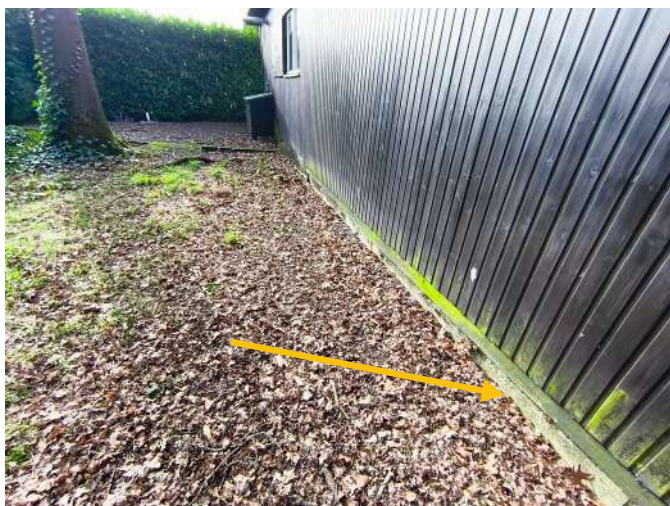
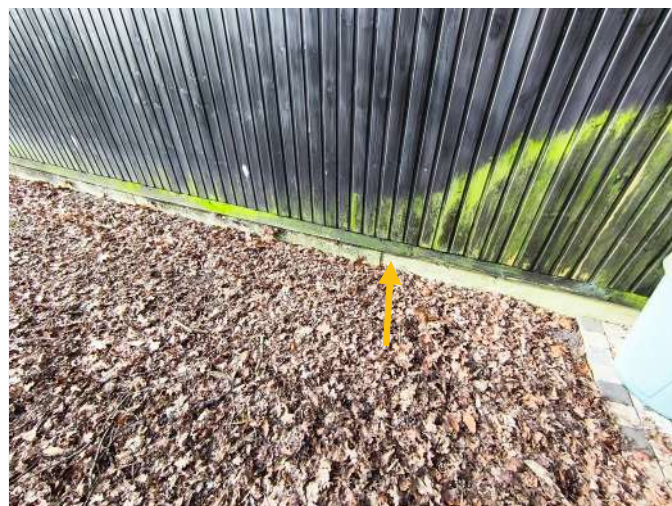
Eindbeoordeling materiaalrisico	Verhoogd materiaalrisico en/of verhoogde kans op vezelvrijgave
Opmerking	onderdakplaten zitten tussen de dakbedekking en constructiebalken

Gebondenheid	Categorie 1: hechtgebonden in oorsprong
Asbestsoort (vezeltype)	Alleen chrysotiel aanwezig
Asbestconcentratie	Laag (< 50%)
Afschermingsgraad van het gehele materiaal	Geheel of deels vrij aan de buitenlucht, maar geen contact met binnenlucht
Toestand van het materiaal	Matig beschadigd, matig verweerd

Beschrijving	Afboording onderaan in asbestcementplaten.
Omgeving	Binnen
Primaire drager	Wand buitenschil
Asbestmateriaal	Plaat, paneel, tablet - Type Menuiserie
Bindmiddel van asbestmateriaal	Cement
Gebondenheid op basis van bindmiddel	Hecht
Hoeveelheid (oppervlakte - dikte - aantal)	<ul style="list-style-type: none">• 8,60 m² - 0,50 cm - 1 stuk
Totaal volume	0,043 m ³
Eenvoudig bereikbaar	Nee <ul style="list-style-type: none">• Het asbestmateriaal is bedekt (uitgezonderd laag verf, coating, behang, kunststof, textiel) en het wegnemen van het bedekkende materiaal kan niet zonder het bedekkende materiaal te beschadigen.
Bevestigingswijze	<ul style="list-style-type: none">• Geschroefd
Identificatiemethode	De asbestdeskundige beoordeelt het materiaal als asbesthoudend, en dit zonder monsternamen.
Destructieve handeling voor identificatie	Nee
Opmerking	De vermelde oppervlaktes, diktes en volumes betreffen een beredeneerde schatting. Er worden geen rechten verleend aan deze oppervlaktes/diktes/volumes.

- Zorg voor een veilig beheer en verwijder dit asbestmateriaal wanneer het bij werken eenvoudig bereikbaar wordt. Controleer de toestand jaarlijks op wijzigingen.
- Voer bijkomende staalname(s) uit.

- Eenvoudige handelingen: mag via doe-het-zelf of door werknemer(s) met opleidingsattest eenvoudige handelingen
Opgeleid personeel

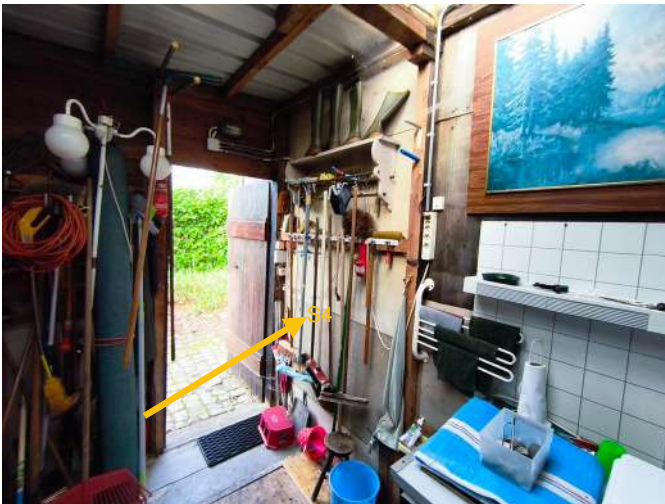
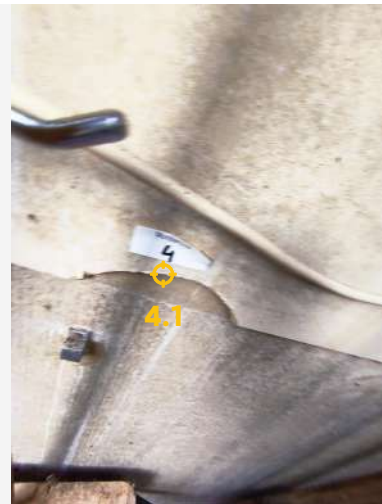
Eindbeoordeling materiaalrisico	Laag materiaalrisico en/of verlaagde kans op vezelvrijgave
---------------------------------	--

Gebondenheid	Categorie 1: hechtgebonden in oorsprong
Asbestsoort (vezeltype)	Alleen chrysotiel aanwezig
Asbestconcentratie	Laag (< 50%)
Afschermingsgraad van het gehele materiaal	Geheel of deels vrij aan de binnenlucht, maar geen contact met binnenluchtstromen
Toestand van het materiaal	Licht beschadigd, licht verweerd. Intacte calciumsilicaatplaat of materiaal met categorie 3-gebondenheid

#	Type	Referentie	Resultaat
4.1	Puntmonster	4	Chrysotiel

Beschrijving	Beplating stal.
Omgeving	Binnen
Primaire drager	Binnenwand
Asbestmateriaal	Plaat, paneel, tablet - Type Menuiserite
Bindmiddel van asbestmateriaal	Cement
Gebondenheid op basis van bindmiddel	Hecht
Hoeveelheid (oppervlakte - dikte - aantal)	<ul style="list-style-type: none">• 20,00 m² - 0,50 cm - 1 stuk
Totaal volume	0,10 m ³
Eenvoudig bereikbaar	Nee <ul style="list-style-type: none">• Het asbestmateriaal is bedekt (uitgezonderd laag verf, coating, behang, kunststof, textiel) en het wegnemen van het bedekkende materiaal kan niet zonder het bedekkende materiaal te beschadigen.
Bevestigingswijze	<ul style="list-style-type: none">• Geschroefd
Identificatiemethode	Een monstername door de asbestdeskundige met laboanalyse door een asbestlabo.
Destructieve handeling voor identificatie	Nee
Opmerking	De vermelde oppervlaktes, diktes en volumes betreffen een beredeneerde schatting. Er worden geen rechten verleend aan deze oppervlaktes/diktes/volumes.

- Zorg voor een veilig beheer en verwijder dit asbestmateriaal wanneer het bij werken eenvoudig bereikbaar wordt. Controleer de toestand jaarlijks op wijzigingen.

- Eenvoudige handelingen: mag via doe-het-zelf of door werknemer(s) met opleidingsattest eenvoudige handelingen
Opgeleid personeel

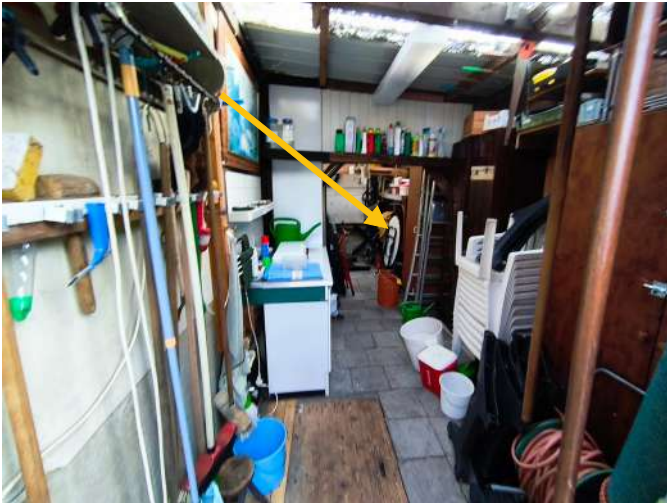
Reden: Materiaal in opslag

Uitleg van de asbestdeskundige: Middellange termijnbeperking : Materialen/inboedel zijn in grote mate aanwezig. Vloer- en wanddelen konden niet volledig worden geïnspecteerd worden. Hierdoor zijn misschien verborgen asbestverdachte toepassingen aanwezig. De opdrachtgever blijkt redelijkerwijs niet in staat om het materiaal op korte termijn op te ruimen of te verwijderen. Het materiaal wordt pas verwijderd bij effectieve verhuis/verkoop. Termijn is onbekend.

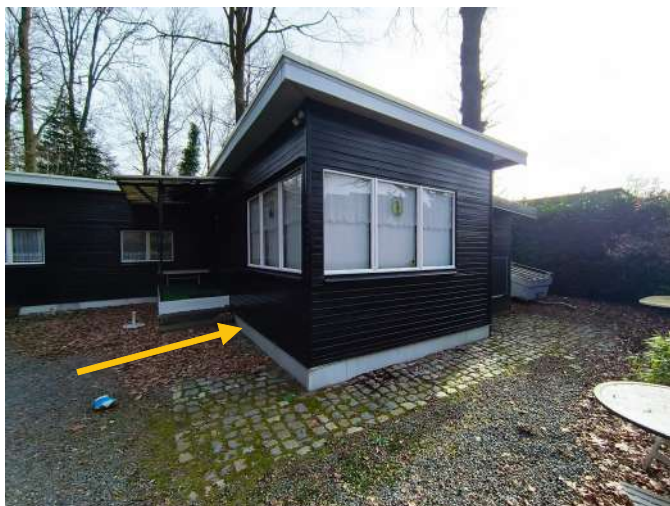
Reden: Er is geen volledige risicobeoordeling mogelijk

Uitleg van de asbestdeskundige: Ruimte onder chalet, niet toegankelijk zonder destructieve handelingen. Geen weet van gebruikte toepassingen.

Extra controle bij renovatie/sloop aan te raden.

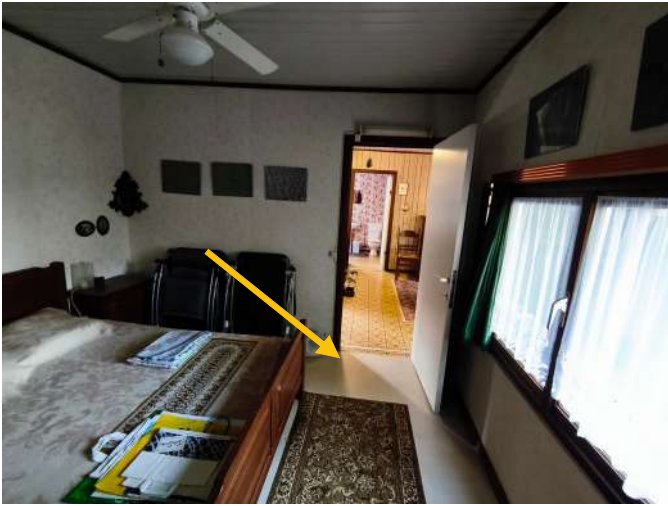
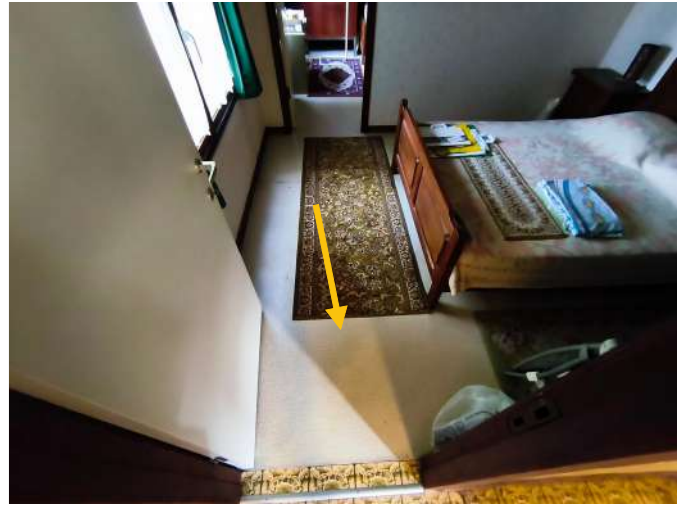
Fiche 7: Vinylvloer niet verdacht

Volgens expertise kunnen we deze vinyl als niet asbest verdacht beschouwen (soepel en flexibel van structuur.) (onderkant met jute/koord) Het is niet gekend wat eronder bevindt extra controle aangewezen bij vloer werken.

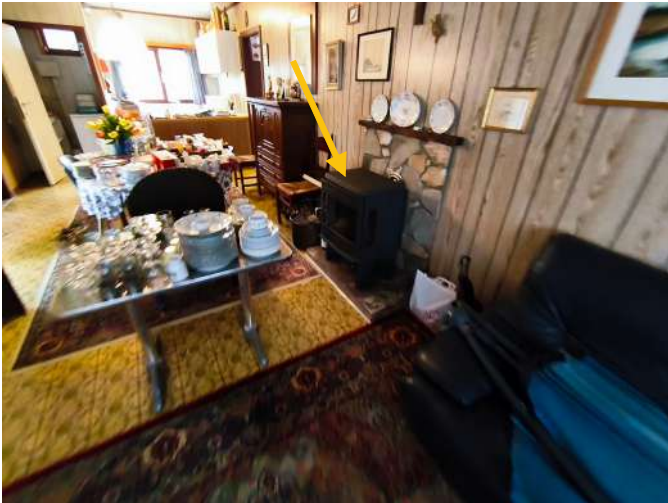
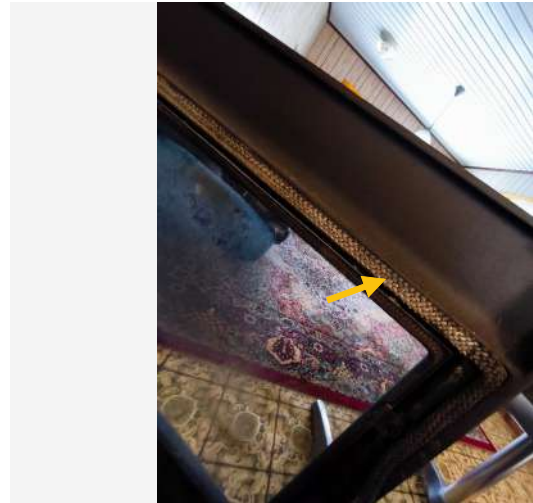
De koord werd visueel herkend als een synthetische koord en is niet asbesthoudend.

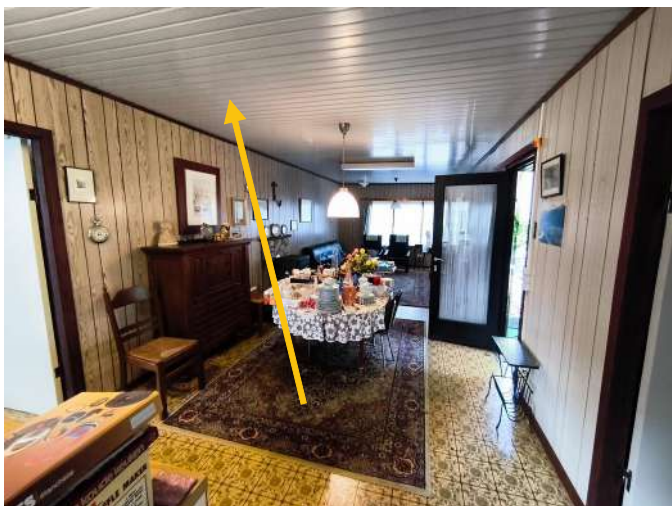
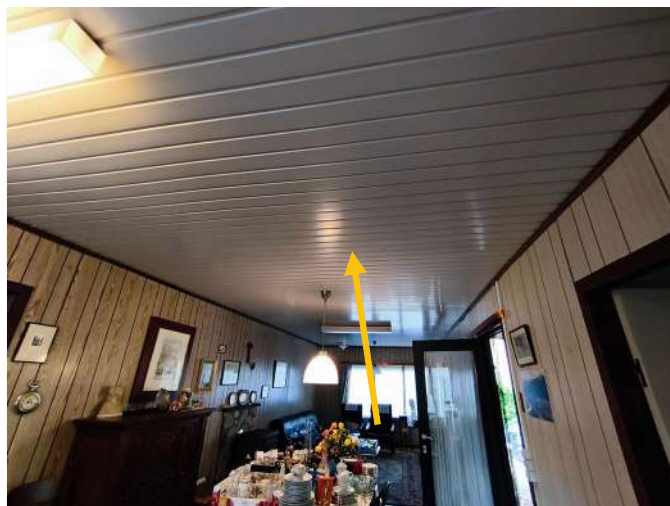
Betreft totale houtconstructie, geen weet van achterliggende vochtwerende toepassing in het houtscielet. Het is niet duidelijk of er pleisterwerk of asbest toepassingen aanwezig zijn achter/op deze valse plafonds, het is aangewezen om bijkomend onderzoek uit te voeren bij werken.

Zonder destructieve handeling is het niet mogelijk om na te gaan of er asbesthoudende materialen aanwezig zijn achter het plafond. Als bij sloop of renovatie blijkt dat er asbest verdachte toepassingen aanwezig zijn, moet dit bemonsterd worden.

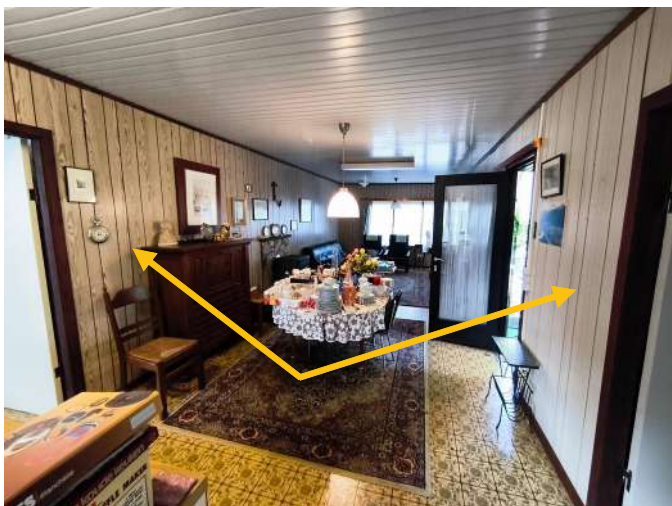
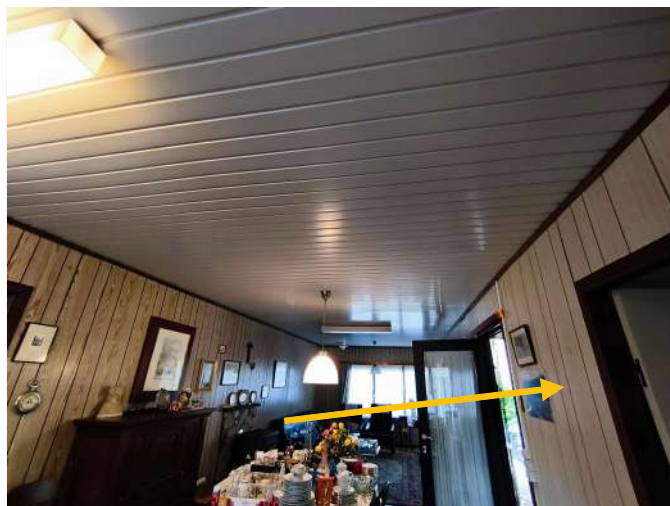
Betreft totale houtconstructie, geen weet van achterliggende vochtwerende toepassing in het houtscielet. Het is niet duidelijk of er pleisterwerk of asbest toepassingen aanwezig zijn achter/op deze valse wanden, het is aangewezen om bijkomend onderzoek uit te voeren bij werken.

Zonder destructieve handeling is het niet mogelijk om na te gaan of er asbesthoudende materialen aanwezig zijn achter de wand afwerking. Als bij sloop of renovatie blijkt dat er achter deze wanden nog pleisterwerk of asbest verdachte toepassingen aanwezig zijn, moet dit bemonsterd worden.

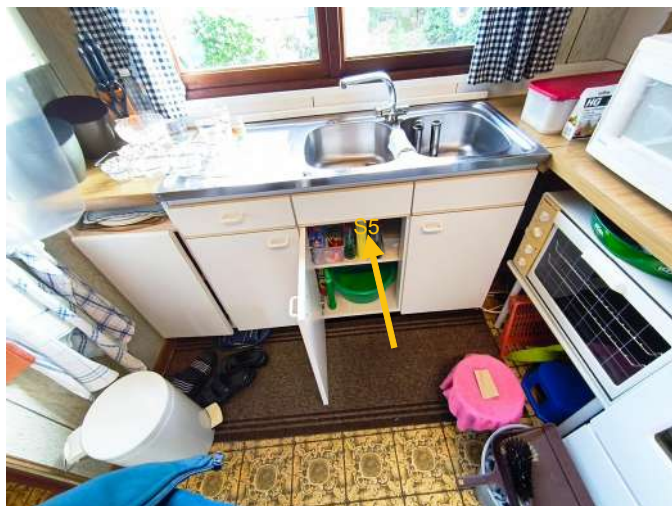
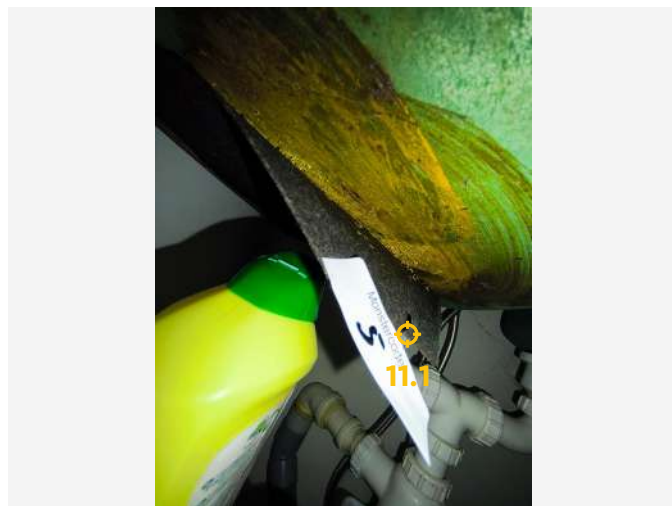
Fiche 11: Ontdreuningsplaat.

Geen asbest

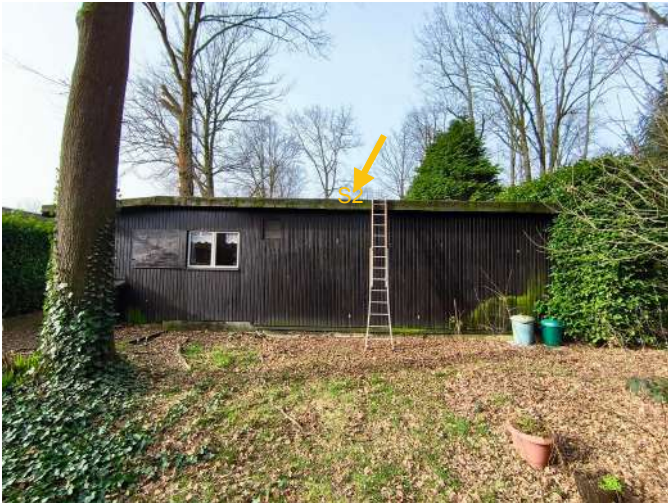
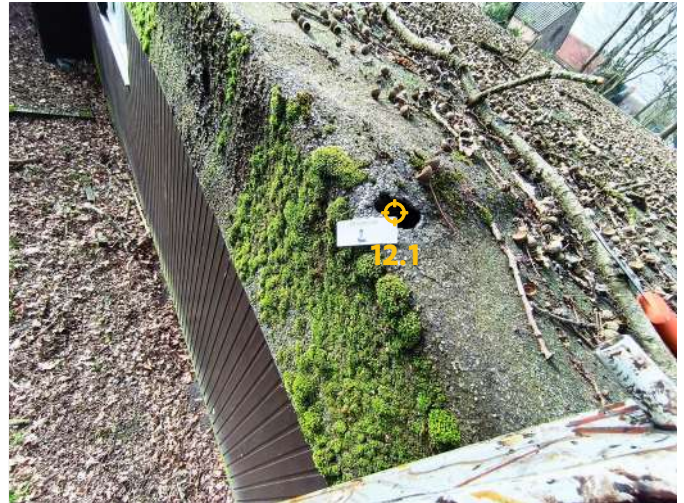
Fiche 12: Bitumen plat dak.

Geen asbest

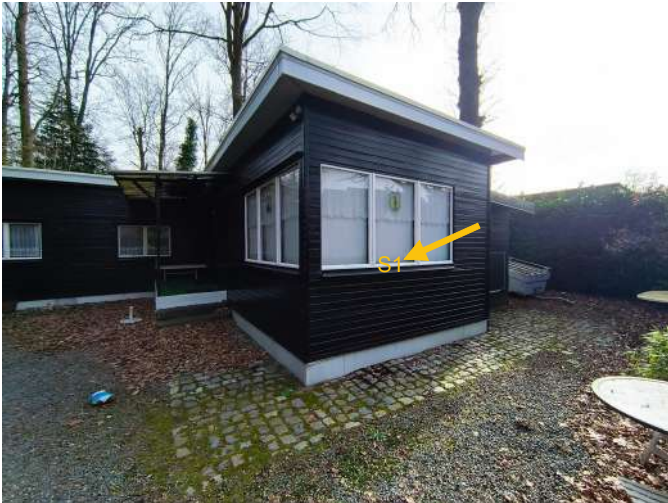
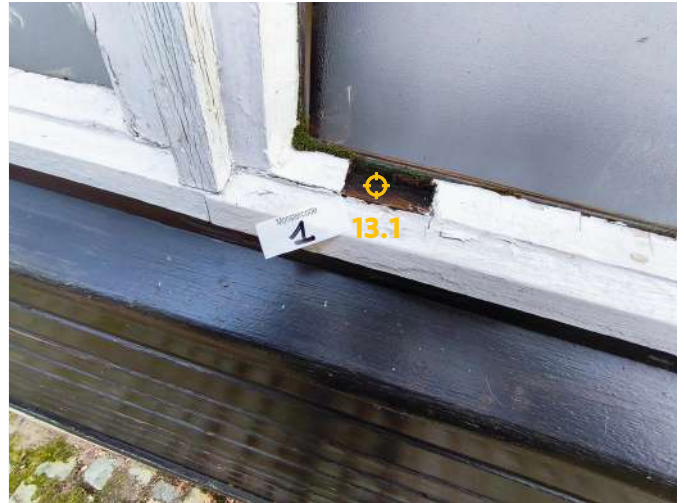
Fiche 13: Stopverf (kozijn/beglazing).

Geen asbest
