# Asbestinventarisatetest

Belgiëlei 55/503, 2018 Antwerpen

Attestnummer : 20260509-000031.000

**Asbestveilig** (maar niet asbestvrij)

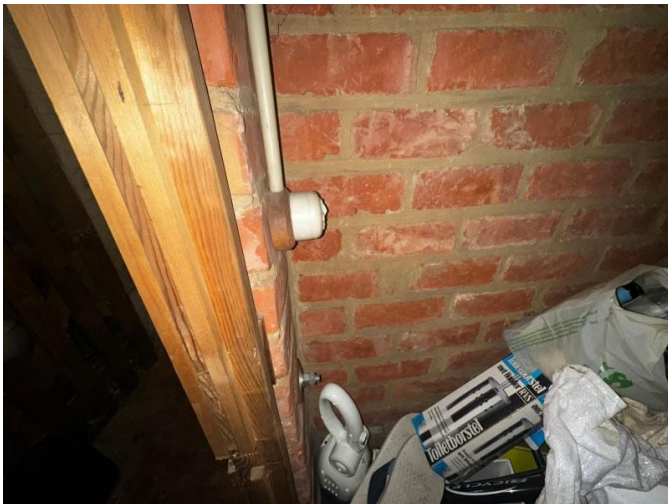
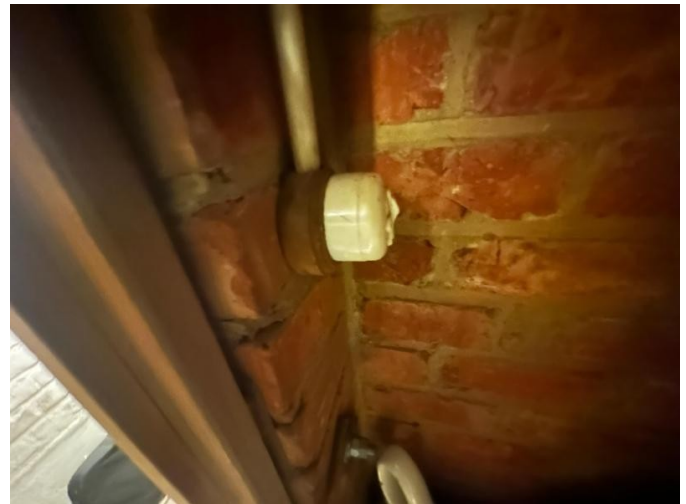
| Eindbeoordeling materiaalisico | Laag materiaalisico en/of verlaagde kans op vezelvrijgave |

| Gebondenheid | Categorie 1: hechtgebonden in oorsprong |
| Asbestsoort (vezeltype) | Crocidoliet aanwezig |
| Asbestconcentratie | Laag (< 50%) |
| Toestand van het materiaal | Onbeschadigd, niet verweerd |

| Beschrijving | Bakeliet schakelaars/stopcontacten |
| Identificatiemethode | <p>De asbestdeskundige beoordeelt het materiaal als asbestverdacht en dus asbesthoudend, en dit zonder monstername.</p> <p>Motivatie: De monstername brengt andere schade aan dan schade die inherent is aan de monstername.</p> |
| Opmerking | De hoeveelheid is een zo nauwkeurig mogelijke opmeting. Hieraan kunnen evenwel geen rechten worden ontleend. Monstername niet uitgevoerd wegens risico op beschadiging van een elektrisch component en mogelijke blootstelling aan spanning of storingen in de elektrische installatie. |

Het asbestmateriaal valt onder de mijlpaal van 2040.

Zorgvuldig beheren

- Zorg voor een veilig beheer. Vermijd het beschadigen van het asbestmateriaal. Controleer de toestand jaarlijks op wijzigingen.
- Voer bijkomende staalname(s) uit.

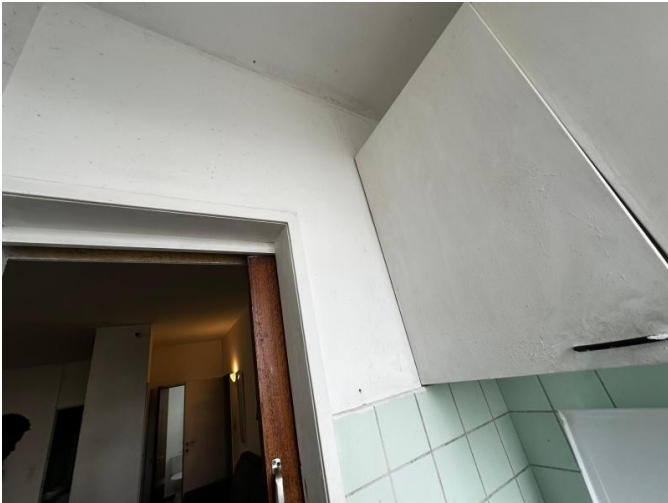
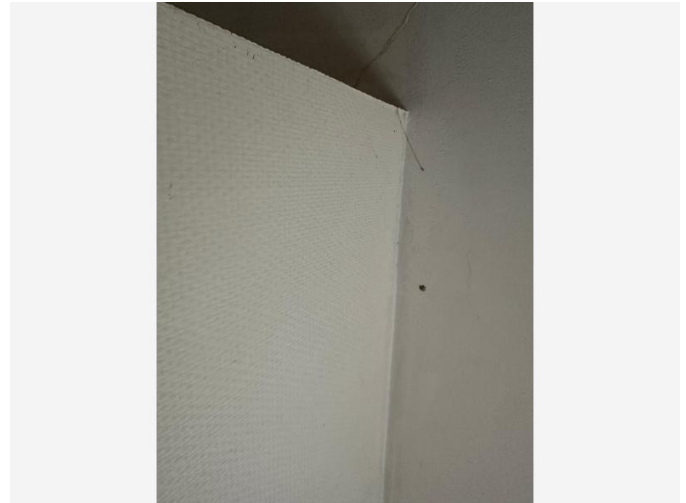
## Fiche 2: Pleisterwerk plafonds

Geen asbest

| # | Type | Referentie | Resultaat |
|---|---|---|---|
| 2.1 | Mengmonster | MM02 - Pleisterwerken plafonds | Geen asbest |

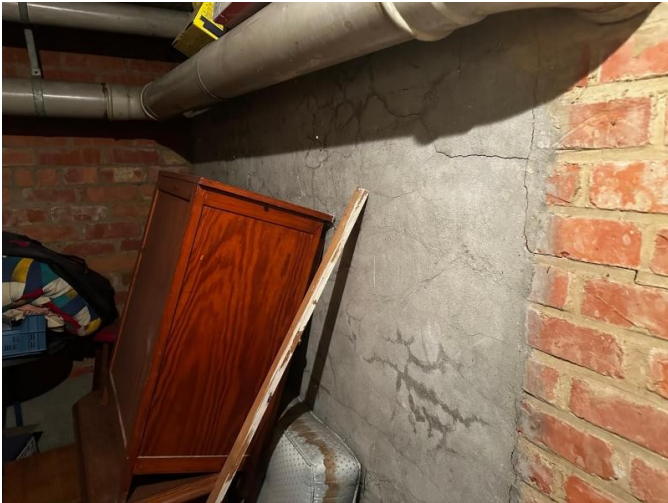
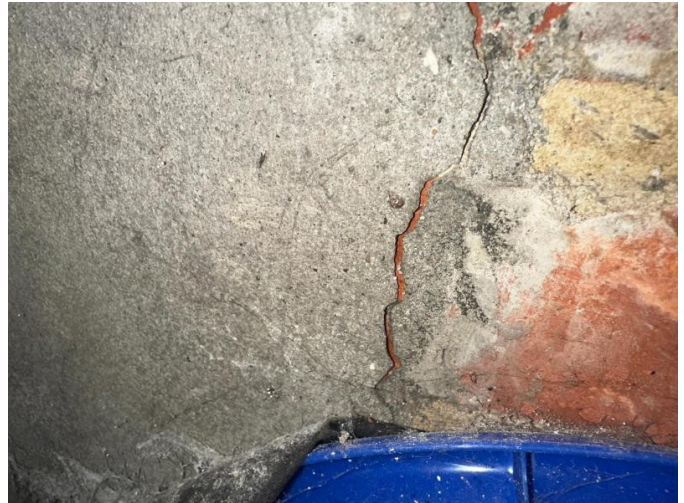
## Fiche 3: Cementen smeerlaag binnen

Geen asbest

| # | Type | Referentie | Resultaat |
|---|---|---|---|
| 3.1 | Mengmonster | MM03 - Cementering kelder | Geen asbest |

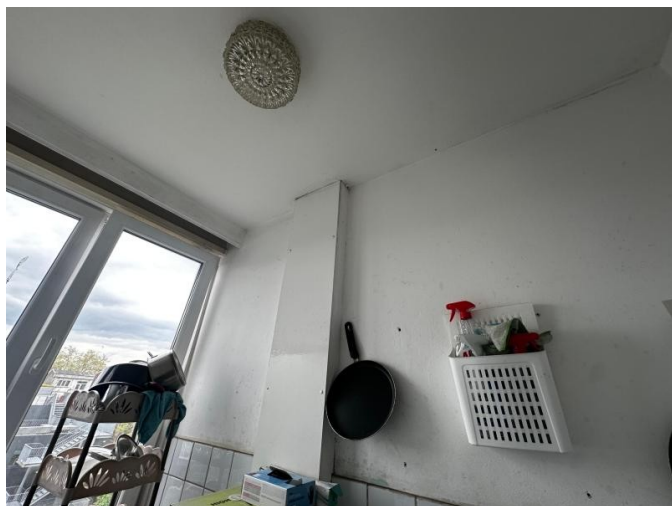
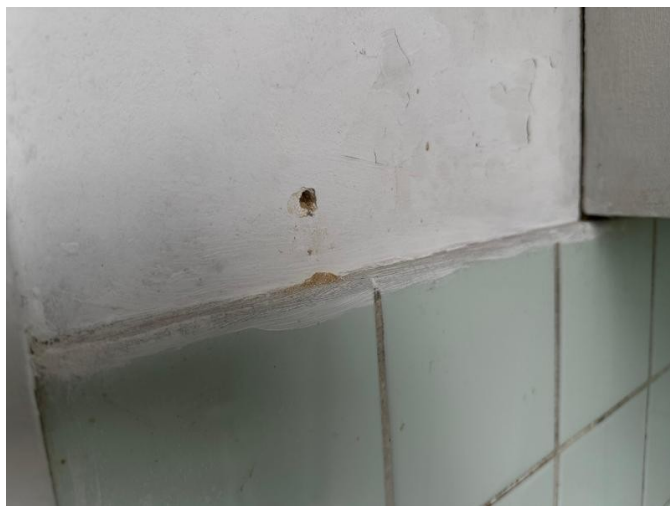
## Fiche 4: Pleisterwerk wanden

Geen asbest

| # | Type | Referentie | Resultaat |
|---|---|---|---|
| 4.1 | Mengmonster | MM01 - Pleisterwerken wanden | Geen asbest |
