# Asbestinventarisatetest

Italiëlei 227, 2000 Antwerpen  
Gemeenschappelijke delen

Attestnummer : 20230921-000415.000

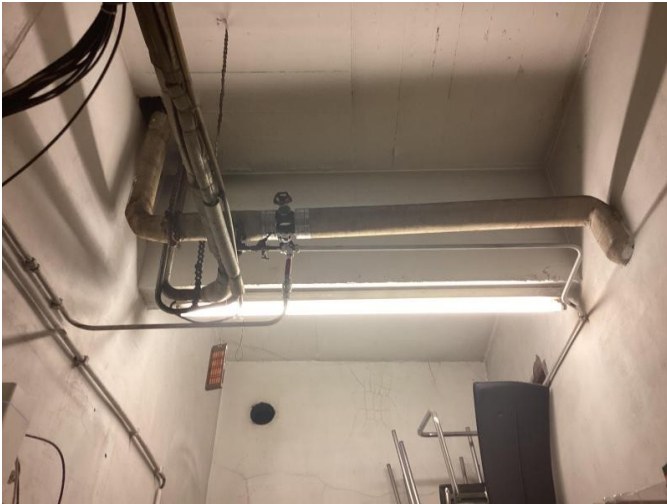
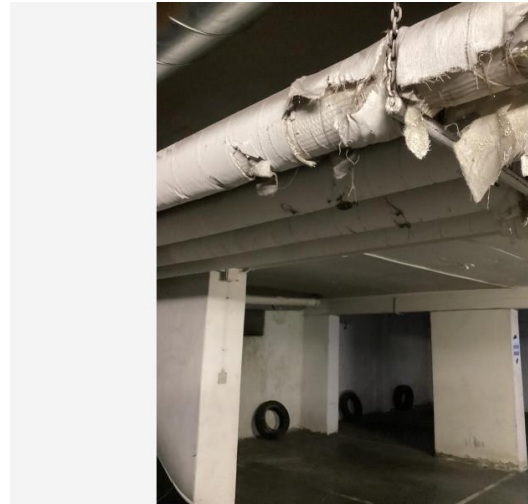
- Hermetische zone (erkend asbestverwijderaar)  
Deze toepassing bevat ongebonden asbest en is zwaar beschadigd.

| Eindbeoordeling materiaalrisico | Hoog materiaalrisico en/of hoge kans op vezelvrijgave |

| Gebondenheid | Categorie 2: niet-hechtgebonden met matrix |
| Asbestsoort (vezeltype) | Amfibool aanwezig, uitgezonderd crocidoliet |
| Asbestconcentratie | Hoog ( $\geq 50\%$ ) |
| Afschermingsgraad van het gehele materiaal | Geheel of deels (ook) vrij aan de binnenlucht |
| Toestand van het materiaal | Zwaar beschadigd, zwaar verweerd |

| <b>Opmerking</b> | Staalname op gelijkvloers (computerkamer) is niet gebeurd vanwege hoogte en bereikbaarheid. Er wordt uitgegaan dat deze leidingisolatie eveneens asbesthoudend is. |

**Dringend verwijderen**

- Scherm in afwachting van verwijdering het asbestmateriaal af van luchtstromingen en verstoring: bijvoorbeeld door het te verpakken, te fixeren, af te dekken, signalisatie - afbakening aan te brengen, ...
- Verwijder dit asbestmateriaal zo snel mogelijk. Volg de toestand goed op.

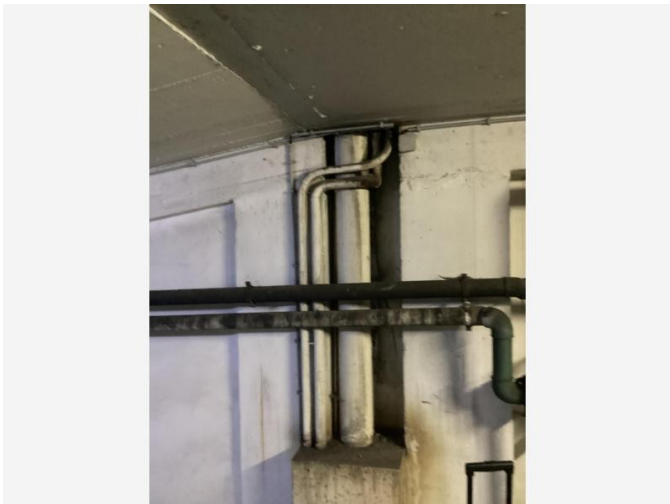
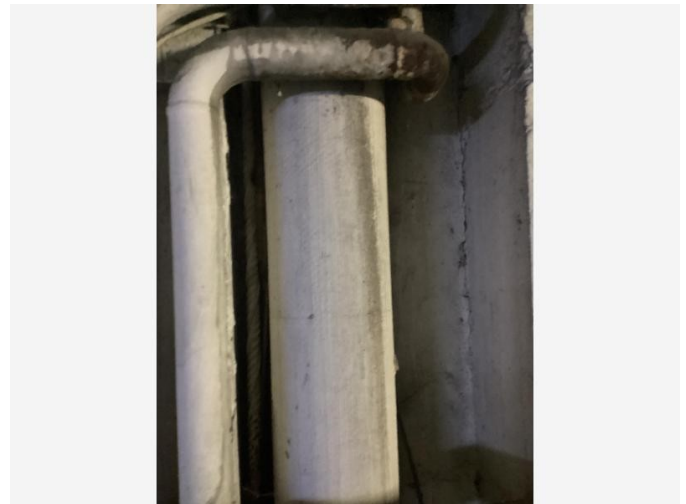
| Eindbeoordeling materiaalrisico | Verhoogd materiaalrisico en/of verhoogde kans op vezelvrijgave |

| Gebondenheid | Categorie 1: hechtgebonden in oorsprong |
| Asbestsoort (vezeltype) | Crocidoliet aanwezig |
| Asbestconcentratie | Laag (< 50%) |
| Afschermingsgraad van het gehele materiaal | Geheel of deels (ook) vrij aan de binnenlucht |
| Toestand van het materiaal | Licht beschadigd, licht verweerd. Intact materiaal type Pical – asbestboard of categorie III 'gebondenheid' |

Maatregelen nemen

- Zorg voor een veilig beheer en verwijder dit asbestmateriaal wanneer het bij werken eenvoudig bereikbaar wordt. Controleer de toestand jaarlijks op wijzigingen.
- Hemelwater dat afspoelt van asbestcement daken of gevels kan asbestdeeltjes bevatten. Gebruik het enkel voor gesloten circuits (bv. spoelen toiletten). Reinig na het vervangen van het dak of de gevel de dakgoten en regenwaterput of -ton om asbesthoudend sediment of slib te verwijderen

- Eenvoudige handelingen: mag via doe-het-zelf of door werknemer(s) met opleidingsattest eenvoudige handelingen  
Indien de toepassing eenvoudig bereikbaar wordt en deze verwijderbaar is zonder beschadigingen.

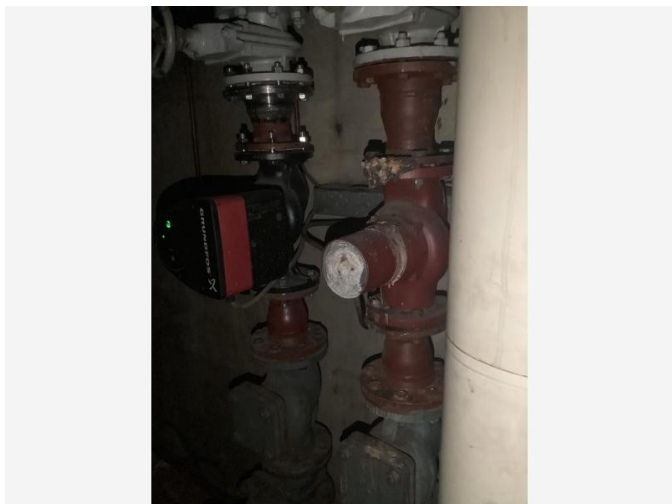
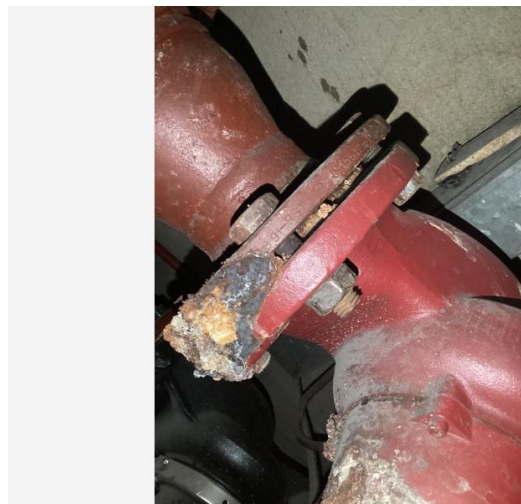
| Eindbeoordeling materiaalrisico | Laag materiaalrisico en/of verlaagde kans op vezelvrijgave |

| Gebondenheid | Categorie 2: niet-hechtgebonden met matrix |
| Asbestsoort (vezeltype) | Crocidoliet aanwezig |
| Asbestconcentratie | Hoog ( $\geq 50\%$ ) |
| Afschermingsgraad van het gehele materiaal | Enkel randen niet afgeschermd maar geen contact met binnenluchtstromen |
| Toestand van het materiaal | Licht beschadigd, licht verweerd. Intact materiaal type Pical – asbestboard of categorie III 'gebondenheid' |

Zorgvuldig beheren

- Zorg voor een veilig beheer en verwijder dit asbestmateriaal wanneer het bij werken eenvoudig bereikbaar wordt. Controleer de toestand jaarlijks op wijzigingen.

- Eenvoudige handelingen: mag via doe-het-zelf of door werknemer(s) met opleidingsattest eenvoudige handelingen  
Indien de toepassing verwijderbaar is zonder deze te beschadigen.

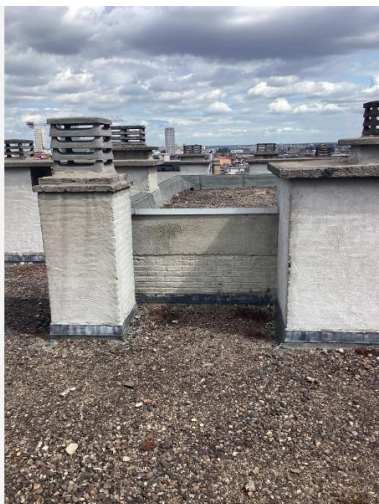
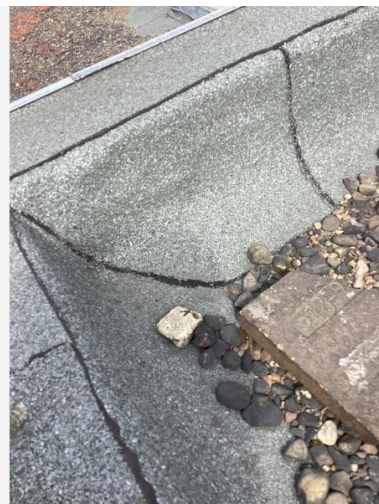
| Eindbeoordeling materiaalisico | Laag materiaalisico en/of verlaagde kans op vezelvrijgave |

| Gebondenheid | Categorie 1: hechtgebonden in oorsprong |
| Asbestsoort (vezeltype) | Crocidoliet aanwezig |
| Asbestconcentratie | Laag (< 50%) |
| Afschermingsgraad van het gehele materiaal | Geheel of deels vrij aan de buitenlucht |
| Toestand van het materiaal | Onbeschadigd, niet verweerd |

Zorgvuldig beheren

- Zorg voor een veilig beheer. Vermijd het beschadigen van het asbestmateriaal. Controleer de toestand jaarlijks op wijzigingen.
- Hemelwater dat afspoelt van asbestcement daken of gevels kan asbestdeeltjes bevatten. Gebruik het enkel voor gesloten circuits (bv. spoelen toiletten). Reinig na het vervangen van het dak of de gevel de dakgoten en regenwaterput of -ton om asbesthoudend sediment of slib te verwijderen
- Voer bijkomende staalname(s) uit.

- Eenvoudige handelingen: mag via doe-het-zelf of door werknemer(s) met opleidingsattest eenvoudige handelingen  
Indien de toepassing verwijderbaar is zonder deze te beschadigen.

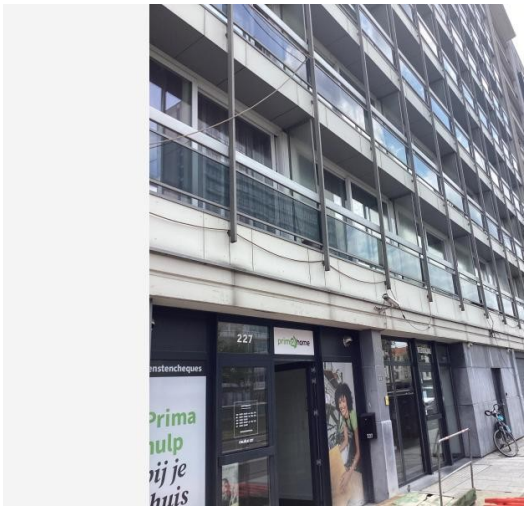
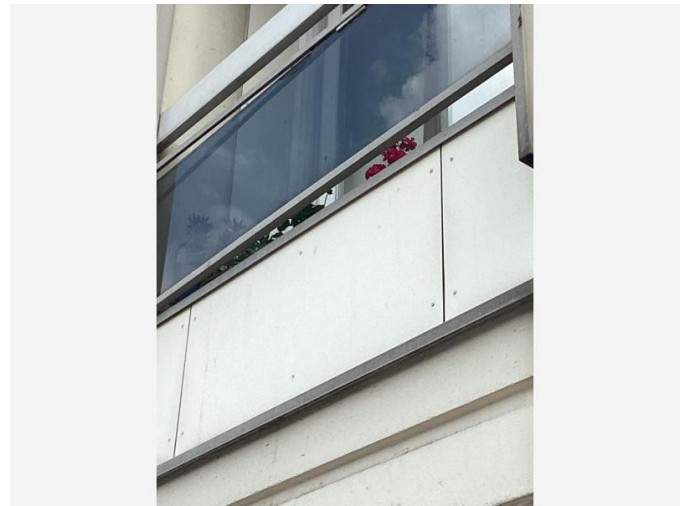
| Eindbeoordeling materiaalrisico | Zeer laag materiaalrisico en/of zeer lage kans op vezelvrijgave |

| Gebondenheid | Categorie 1: hechtgebonden in oorsprong |
| Asbestsoort (vezeltype) | Crocidoliet aanwezig |
| Asbestconcentratie | Laag (< 50%) |
| Afschermingsgraad van het gehele materiaal | Niet stootvaste afscherming |
| Toestand van het materiaal | Onbeschadigd, niet verweerd |

| <b>Opmerking</b> | <p>Hoeveelheid is een inschatting.</p> <p>De platen zijn verdacht maar zijn niet van nabij geïnspecteerd kunnen worden.</p> |

Zorgvuldig beheren

- Zorg voor een veilig beheer. Vermijd het beschadigen van het asbestmateriaal. Controleer de toestand jaarlijks op wijzigingen.
- Voer bijkomende staalname(s) uit.

- Eenvoudige handelingen: mag via doe-het-zelf of door werknemer(s) met opleidingsattest eenvoudige handelingen  
Verwijder de toepassing zonder deze te beschadigen.

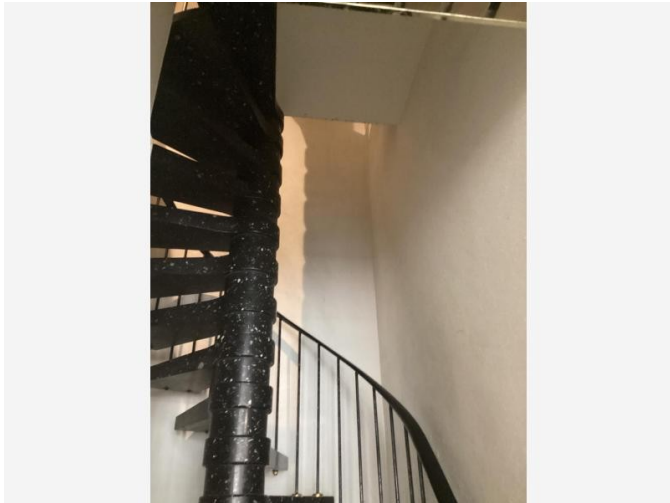
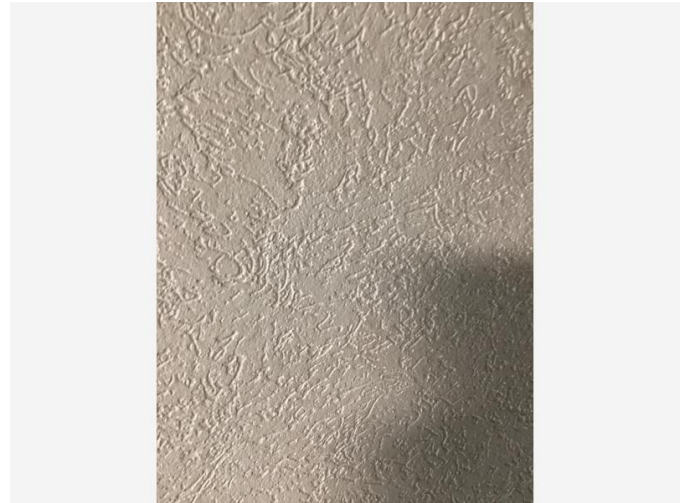
Geen asbest
