# Asbestinventarisatattest

Smoutakker 9, 2940 Stabroek

Attestnummer : 20260707-000380.000

**Niet-asbestveilig**

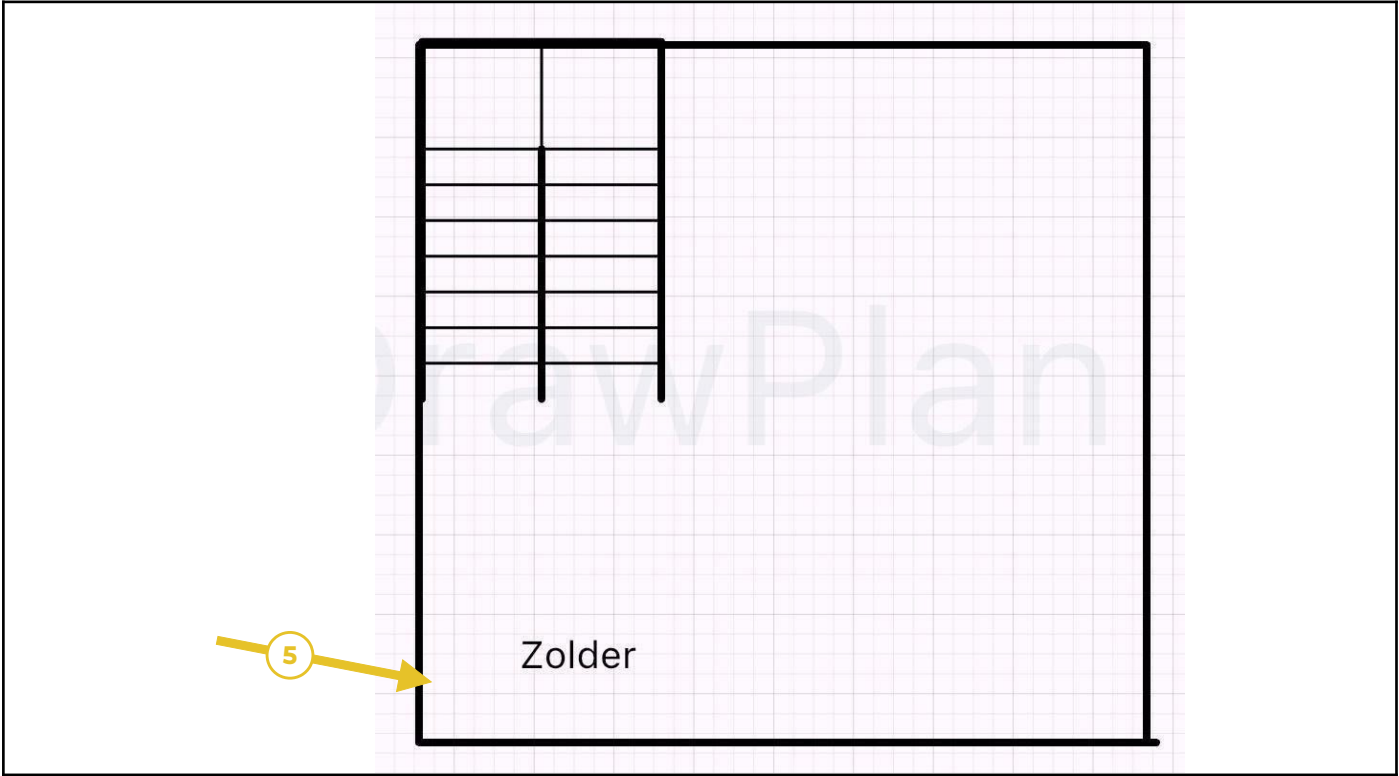
# Plan 1.4: Vd1

| Beschrijving | Type | Actie |
|---|---|---|
| 5. elketriciteit montage plaat. | Asbestmateriaal | Zorgvuldig beheren |

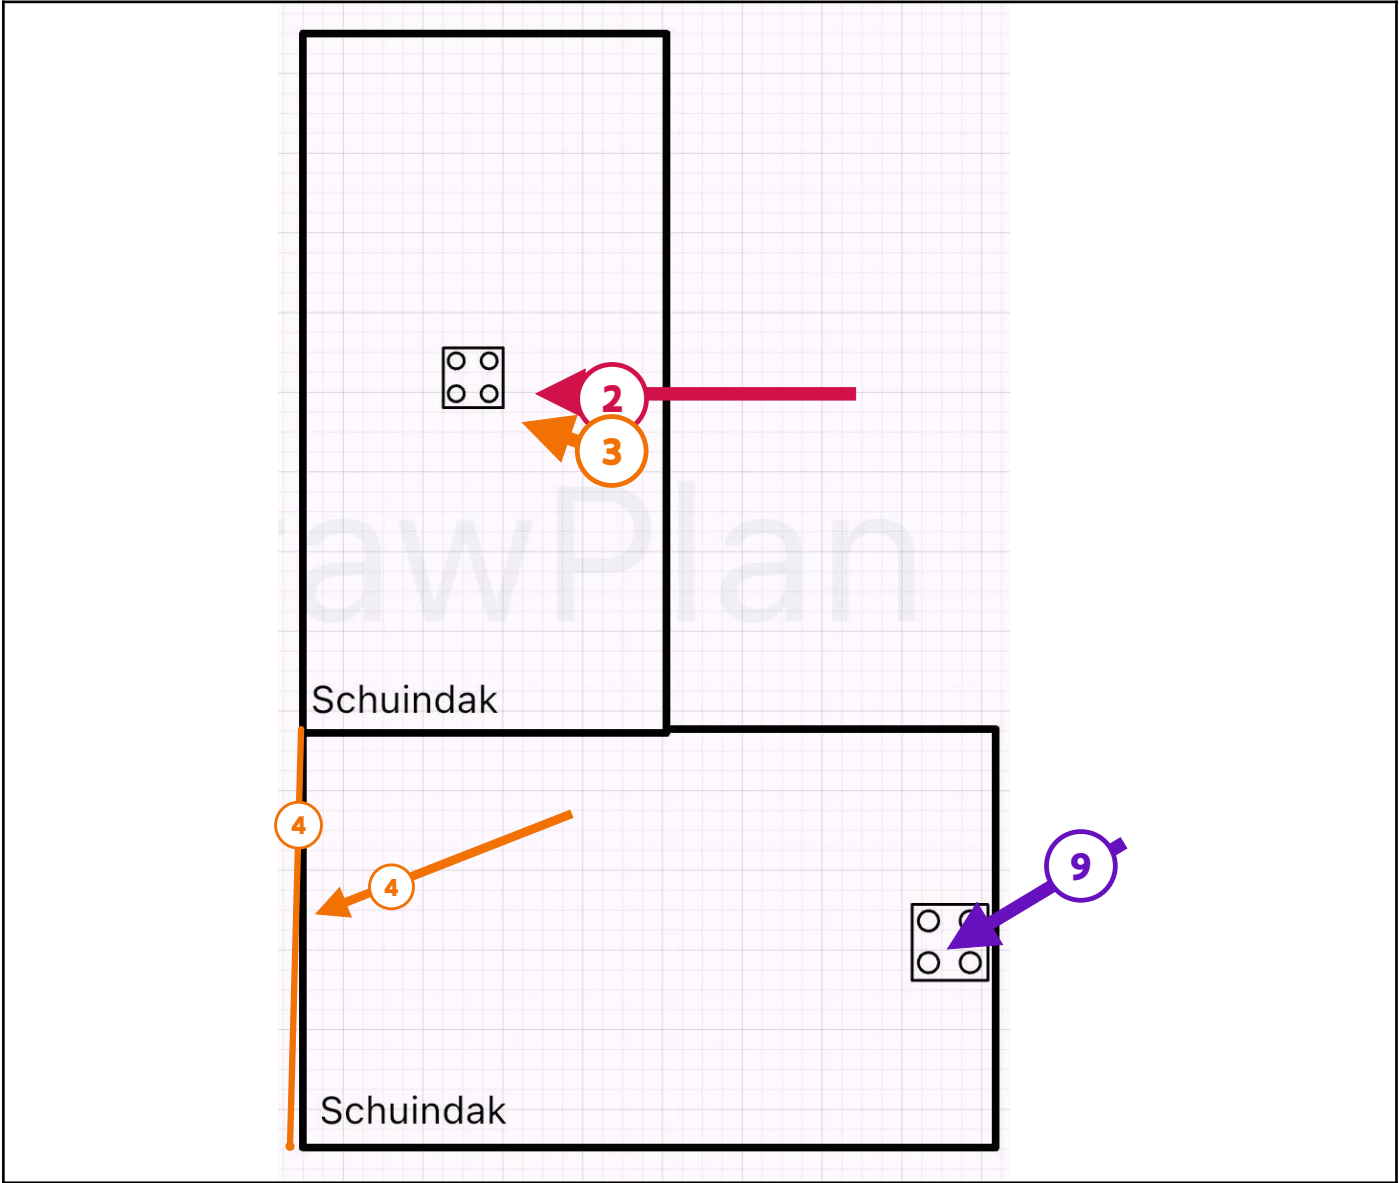
# Plan 1.12: Dak

| Beschrijving | Type | Actie |
|---|---|---|
| 2. Schouwbus (visueel vastgesteld) | Asbestmateriaal | Dringend verwijderen |
| 3. Schouwhoed (visueel vastgesteld) | Asbestmateriaal | Verwijderen |
| 4. gevellei (zonder staalname > 3,5m hoog, maar zichtbaar) | Asbestmateriaal | Verwijderen |
| 9. Schouw op het dak (beperkingsfiche) | Beperking | - |

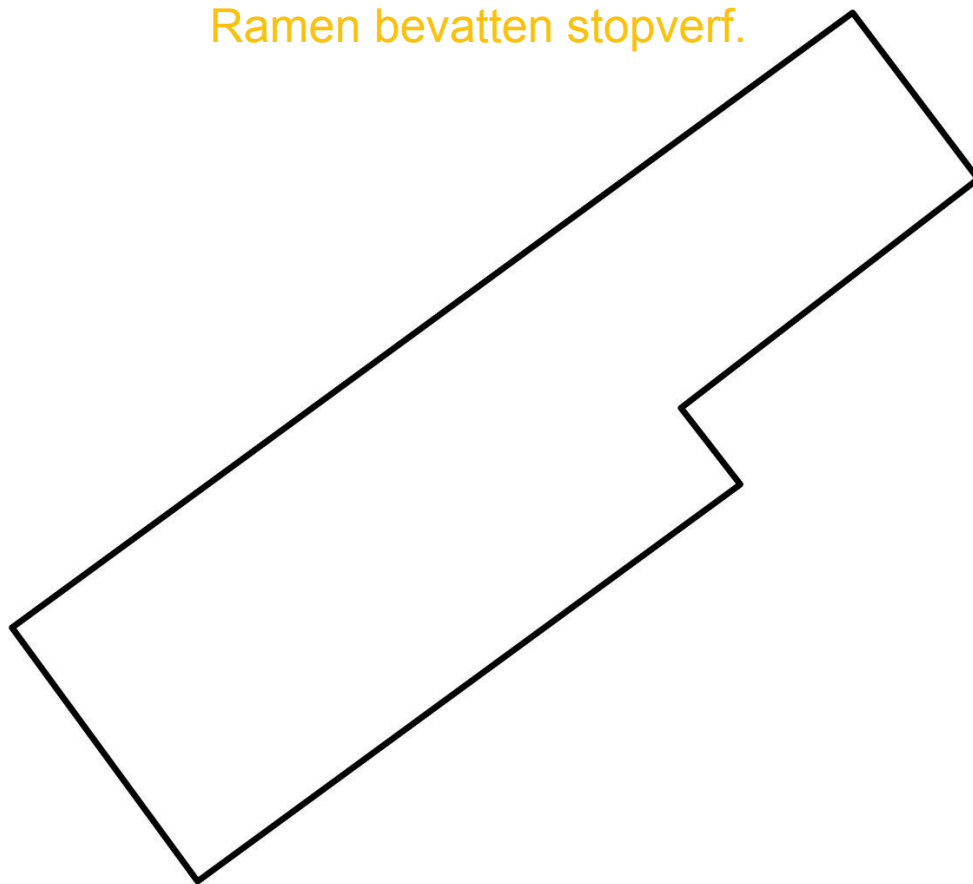
## Plan 1.15: Woning

Alle zwarte schakelaars uit bakeliet.  
ramen bevatten kit.  
Ramen bevatten stopverf.

| Beschrijving | Type | Actie |
|---|---|---|
| 6. Bakeliet toep.(schakelaars-stopcontact.-verdeel dozen-radiatorknoppen) | Asbestmateriaal | Zorgvuldig beheren |

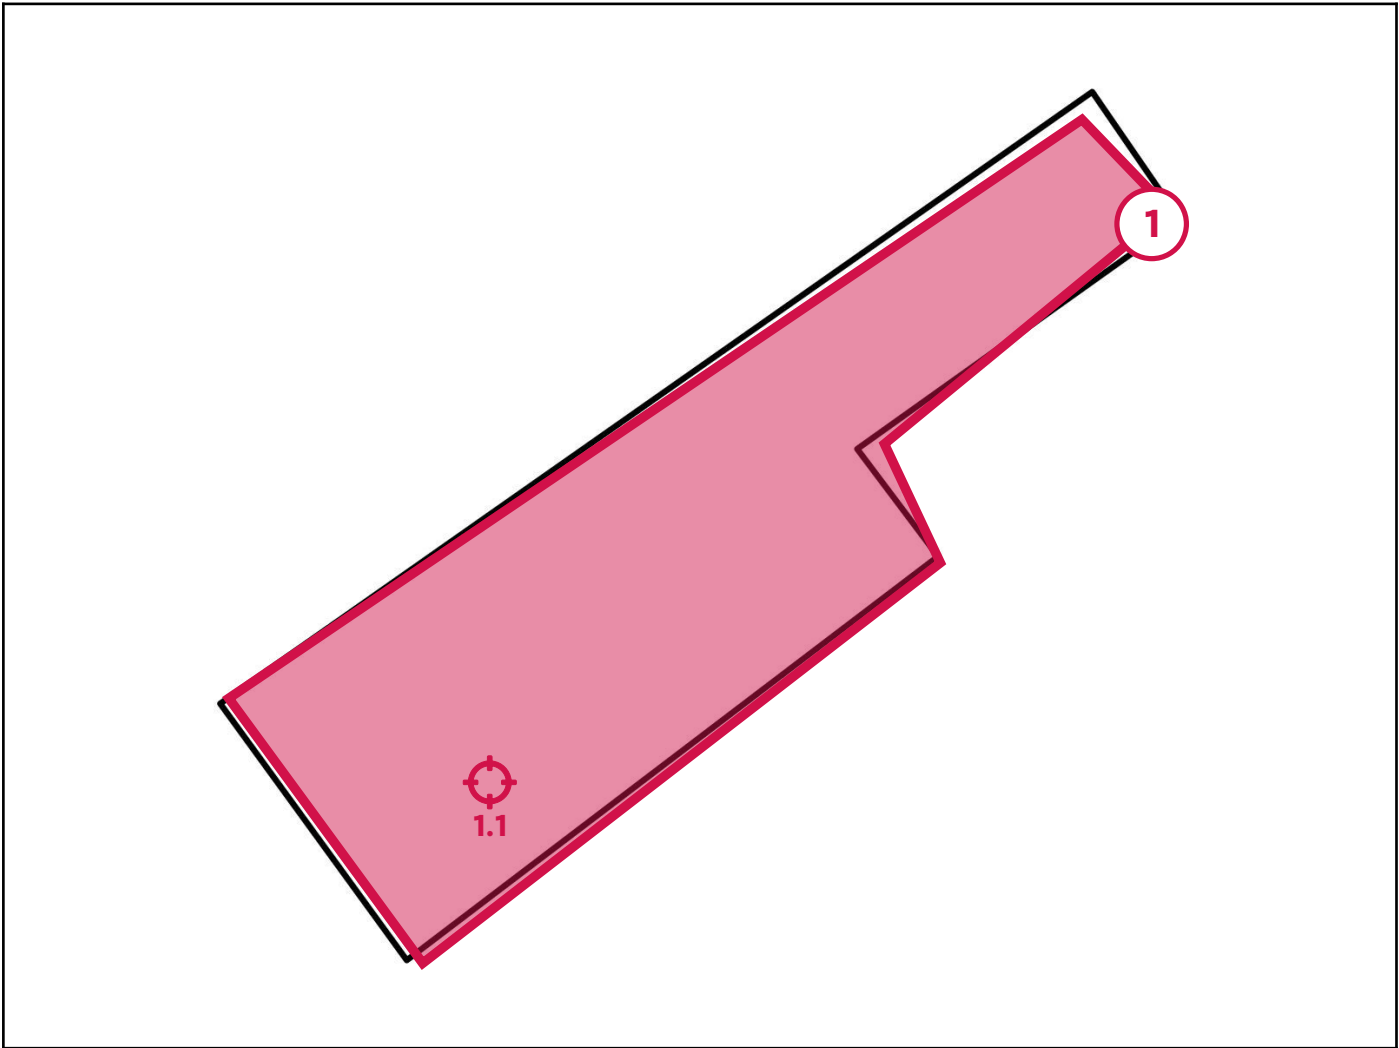
# Plan 2.1: Garage plan

| Beschrijving | Type | Actie |
|---|---|---|
| 1. Golfplaten (met staalname) | Asbestmateriaal | Dringend verwijderen |

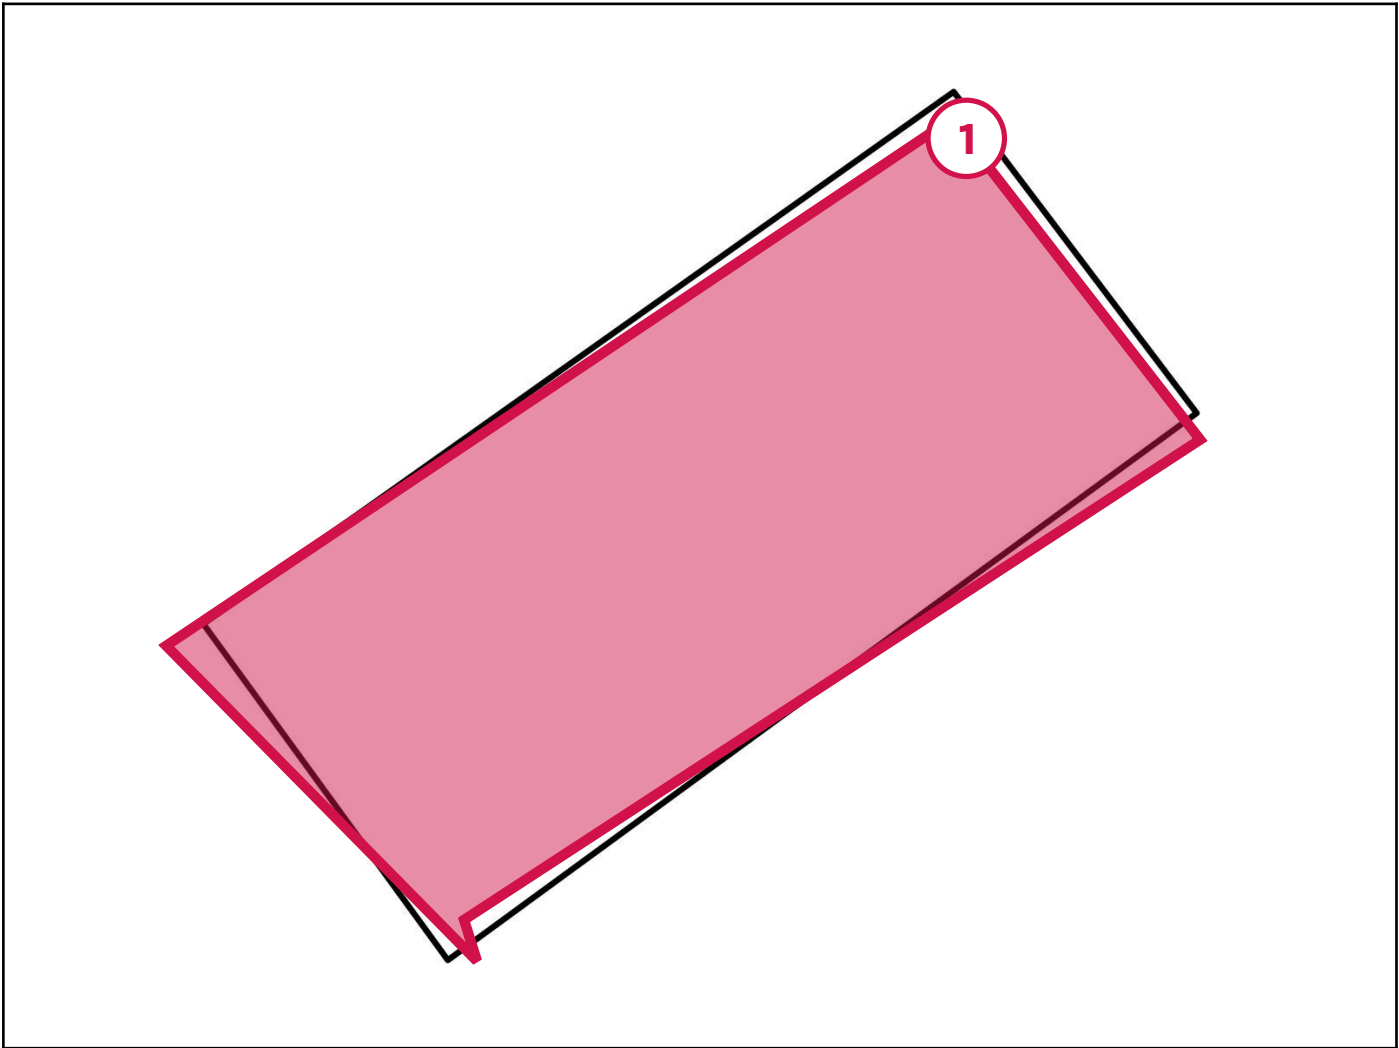
### Plan 3.1: Tuinhuis plan

| Beschrijving | Type | Actie |
|---|---|---|
| 1. Golfplaten (met staalname) | Asbestmateriaal | Dringend verwijderen |

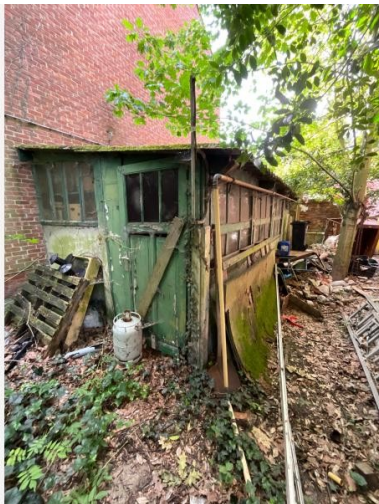
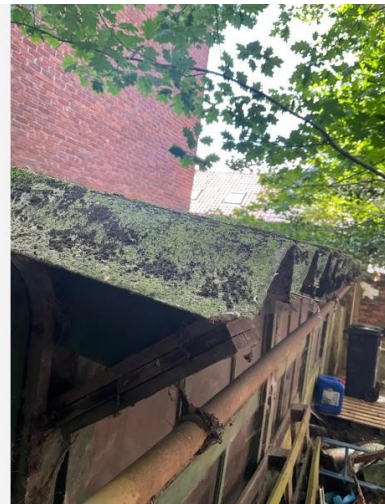
| Fiche 1: Golfplaten (met staalname)..... | 29 |

| Eindbeoordeling materiaalarisico | Hoog materiaalarisico en/of hoge kans op vezelvrijgave |

| Gebondenheid | Categorie 1: hechtgebonden in oorsprong |
| Asbestsoort (vezeltype) | Alleen chrysotiel aanwezig |
| Toestand van het materiaal | Zwaar beschadigd, zwaar verweerd |

| # | Type | Referentie | Resultaat |
|---|---|---|---|
| 1.1 | Puntmonster | 07 | Chrysotiel |

| Asbestmateriaal | Dak- en gevelbekleding - Golfplaat |

**Dringend verwijderen**

- Verwijder dit asbestmateriaal zo snel mogelijk. Volg de toestand goed op.
- Hemelwater dat afspoelt van asbestcement daken of gevels kan asbestdeeltjes bevatten. Gebruik het enkel voor gesloten circuits (bv. spoelen toiletten). Reinig na het vervangen van het dak of de gevel de dakgoten en regenwaterput of -ton om asbesthoudend sediment of slib te verwijderen

- Eenvoudige handelingen: mag via doe-het-zelf of door werknemer(s) met opleidingsattest eenvoudige handelingen  
EH via doe-het zelf Standaard dragen van de nodige wegwerp beschermingsmiddelen FFP 3 masker , handschoenen en tyvec CAT III type 5-6 , afwasbaar schoeisel Indien mogelijk de ondervloer afdekken , golfplaten voorzichtig verwijderen, extra fixeren, niet breken , niet gooien, onmiddellijk dubbel verpakken , luchtdicht afsluiten of voorzichtig in container met asbest bag plaatsen. Voldoende benevelen/bevochtigen tijdens de duur van de werken. Indien golfplaten in slechte staat zijn en kans bestaat op breken : Eenvoudige handeling opgeleid personeel , alle werknemer(s) moeten wel beschikken over een opleidingsattest eenvoudige handelingen 8u Voor hechtgebonden toepassingen: Bij verwijdering door doe-het-zelf moet men dit afval dubbel en luchtdicht verpakt aandienen bij het gemeentelijk recyclagepark. Men raadpleegt best op voorhand de voorwaarden van het recyclagepark. Zie ook link Zie <https://ovam.vlaanderen.be/wie-mag-wat->

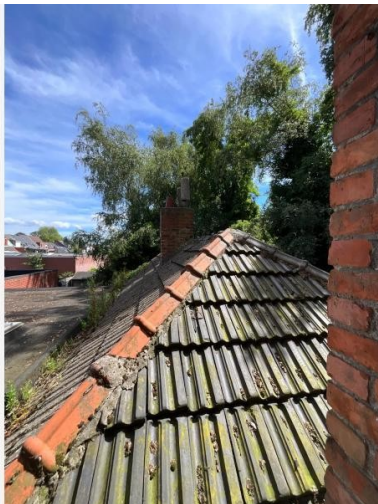
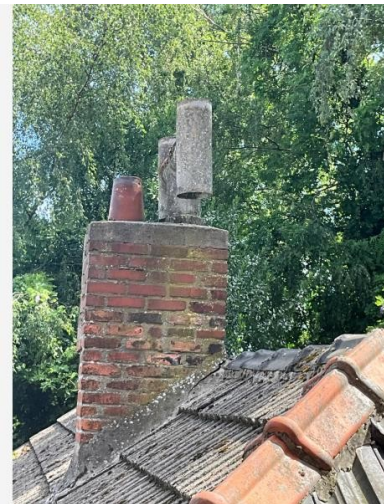
| Fiche 2: Schouwbus (visueel vastgesteld)..... | 33 |

| Eindbeoordeling materiaalrisico | Hoog materiaalrisico en/of hoge kans op vezelvrijgave |

| Asbestsoort (vezeltype) | Crocidoliet aanwezig |
| Toestand van het materiaal | Matig beschadigd, matig verweerd |

| Beschrijving | Schouwbus (visueel vastgesteld) |
| Opmerking | <p>Op het dak is een schouwbus aanwezig.</p> <p>De vermelde oppervlaktes, diktes en volumes betreffen een beredeneerde schatting. Er worden geen rechten verleend aan deze oppervlaktes/diktes/volumes.</p> |

**Dringend verwijderen**

- Verwijder dit asbestmateriaal zo snel mogelijk. Volg de toestand goed op.
- Voer bijkomende staalname(s) uit.

- Eenvoudige handelingen: mag via doe-het-zelf of door werknemer(s) met opleidingsattest eenvoudige handelingen  
EH via doe-het zelf De buis kan voorzichtig losgebeiteld worden , extra bevochtigen om stof te voorkomen  
Standaard dragen van de nodige wegwerp beschermingsmiddelen FFP 3 masker , handschoenen en tyvec CAT III type 5-6 , afwasbaar schoeisel Bij de gemeente/containerpark afsluitzakken halen om dubbel in te pakken , sluit luchtdicht af en breng naar het plaatselijk containerpark als hechtgebonden asbestafval. Voor hechtgebonden toepassingen: Bij verwijdering door doe-het-zelf moet men dit afval dubbel en luchtdicht verpakt aandielen bij het gemeentelijk recyclagepark. Men raadpleegt best op voorhand de voorwaarden van het recyclagepark. Zie ook link Zie <https://ovam.vlaanderen.be/wie-mag-wat-verwijderen>  
<https://ovam.vlaanderen.be/voorzorgsmaatregelen-bij-asbestverwijdering>

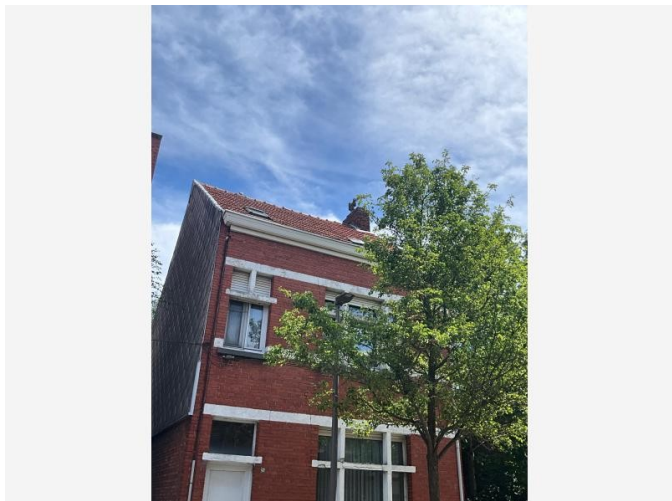
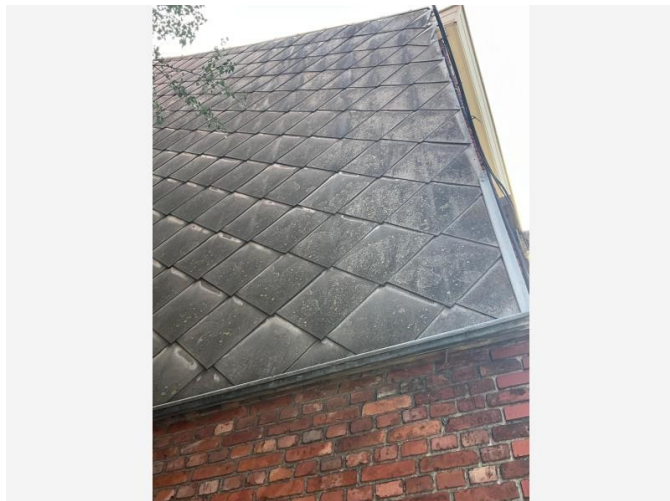
## Fiche 4: gevellei (zonder staalname > 3,5m hoog, maar zichtbaar)

| Opmerking | <p>De leien waren niet bereikbaar (geen dakvenster / hoogte &gt; 3,50m) en er kon bijgevolg geen staal genomen worden om uit te sluiten dat deze asbestverdachte toepassing niet-asbesthoudend is. Het is aangewezen om bijkomend onderzoek uit te voeren bij renovatiewerken. Er kan een stelling geplaatst worden .</p> <p>De vermelde oppervlaktes, diktes en volumes betreffen een beredeneerde schatting. Er worden geen rechten verleend aan deze oppervlaktes/diktes/volumes.</p> |

Standaard dragen van de nodige wegwerp beschermingsmiddelen FFP 3 masker , handschoenen en tyvec CAT III type 5-6 , afwasbaar schoeisel Indien mogelijk de ondervloer afdekken , leien voorzichtig verwijderen, extra fixeren, niet breken , niet gooien, onmiddellijk verpakken of voorzichtig in container met asbest bag plaatsen. Voldoende benevelen/bevochtigen tijdens de duur van de werken. Gebruik geen stortkokers. Voor

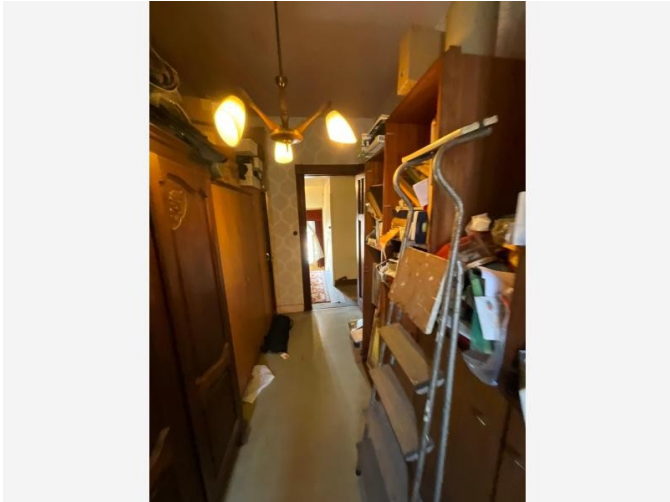
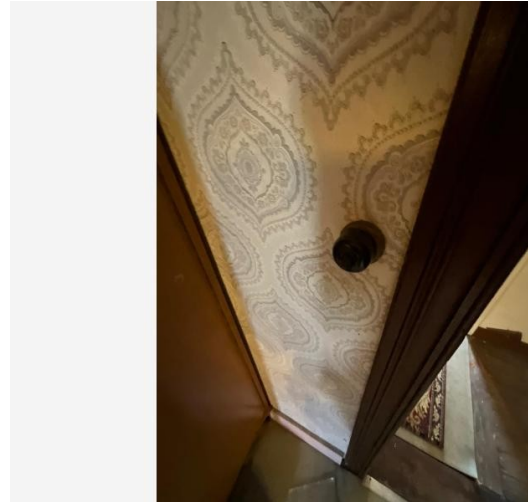
## Fiche 6: Bakeliet toep.(schakelaars-stopcontact.-verdeel dozen-radiator knoppen)

| Identificatiemethode | <p>De asbestdeskundige beoordeelt het materiaal als asbestverdacht en dus asbesthoudend, en dit zonder monstername.</p> <p>Motivatie: De monstername brengt andere schade aan dan schade die inherent is aan de monstername.</p> |
| Opmerking | <p>Het is moeilijk te bepalen of de bakeliettoepassingen in de woning ook effectief asbesthoudend zijn (het kan ook gaan om de asbestvrije variant).</p> <p>Er werd geen monster genomen owv beschadiging aan een elektrisch gerelateerde toepassing, extra controle bij verwijdering van het verdacht materiaal.</p> |

- Eenvoudige handelingen: mag via doe-het-zelf of door werknemer(s) met opleidingsattest eenvoudige handelingen  
Schakelaars, stopcontacten en andere gelijkaardige toepassingen kunnen eenvoudig losgeschroefd worden --> EH doe-het-zelf. Afgesloten of verzegelde kast --> EH opgeleid techniek personeel 8u basisopleiding asbest. Voor elektrische infrastructuur en uitrusting dient u vooraleer men deze toepassing gaat bevochtigen de elektriciteit af te sluiten (zoniet elektrocutie-/brandgevaar). standaard dragen van de nodige wegwerp beschermingsmiddelen FFP 3 masker , handschoenen en tyvec CAT III type 5-6 , afspoelbaar schoeisel Losschroeven en dubbel verpakken in plastic , sluit luchtdicht af en breng dit als hechtgebonden afval naar een plaatselijk containerpark. Voor hechtgebonden toepassingen: Bij verwijdering door doe-het-zelf moet men dit afval dubbel en luchtdicht verpakt aandienen bij het gemeentelijk recyclagepark. Men raadpleegt best op voorhand de voorwaarden van het recyclagepark.

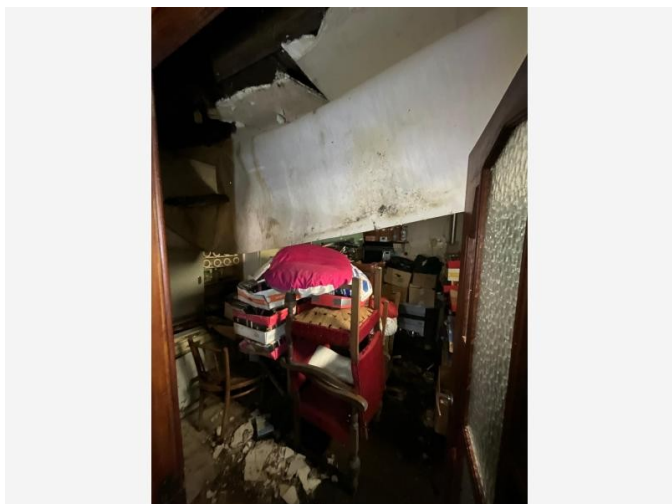
| Fiche 7: Keuken..... | 51 |

**Uitleg van de asbestdeskundige:** keuken heeft geen stabiele plafond door vocht.

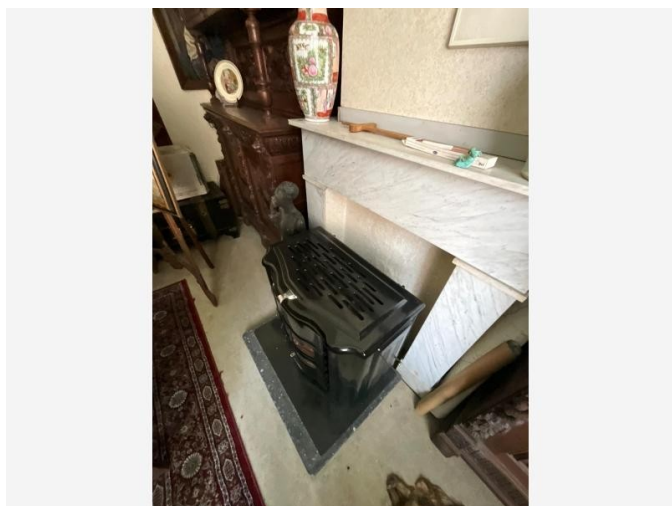
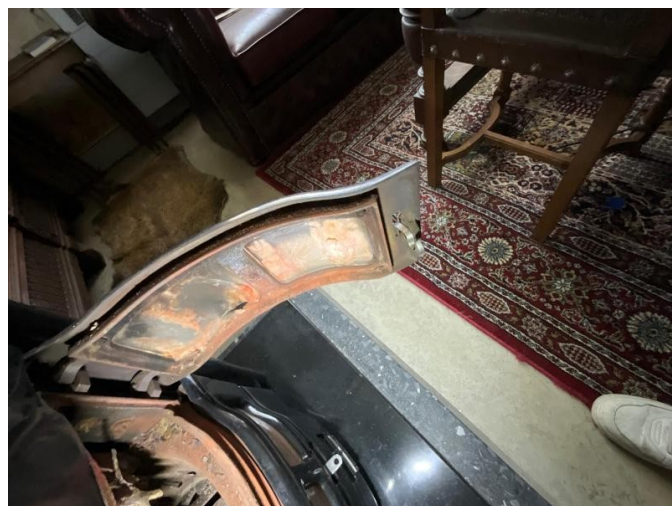
### Fiche 18: Kachelkoord (visueel niet verdacht)

| Beschrijving | Notitie | Terug te vinden op plannen |
|---|---|---|
| Fiche 18: Kachelkoord (visueel niet verdacht) | De koord werd visueel herkend als een synthetische koord en is niet asbesthoudend. | Plan 1.7: Glv |
