Asbestinventarisatetest

Heuvellaan 12/201, 1700 Dilbeek

Attestnummer : 20240329-000523.000

Uitgegeven op : 29.03.2024

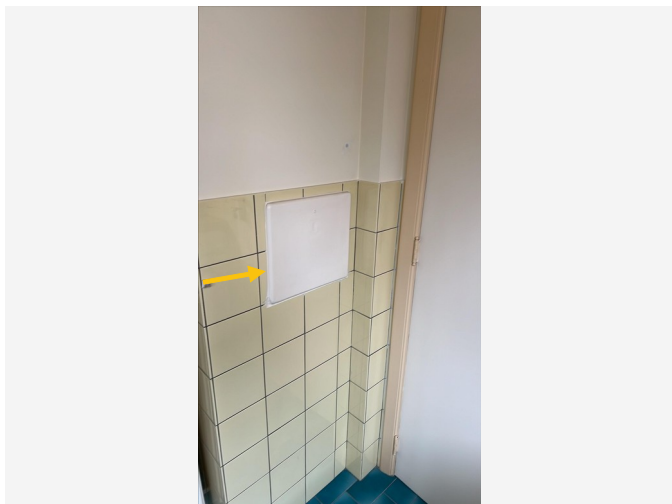
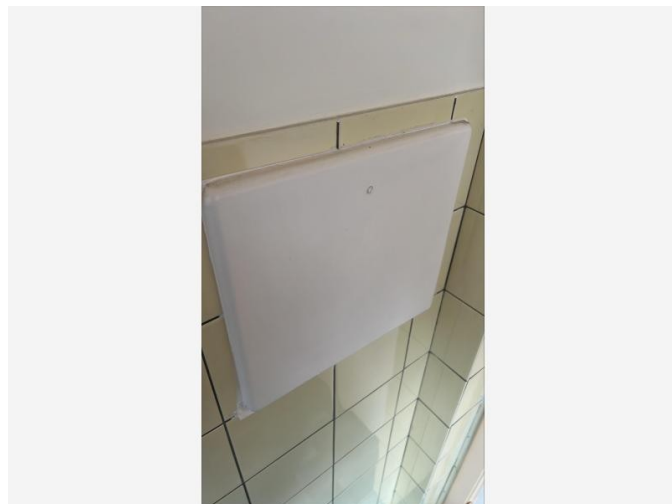
Eindbeoordeling materiaalrisico	Verhoogd materiaalrisico en/of verhoogde kans op vezelvrijgave
---------------------------------	--

Gebondenheid	Categorie 1: hechtgebonden in oorsprong
Asbestsoort (vezeltype)	Crocidoliet aanwezig
Asbestconcentratie	Laag (< 50%)
Afschermingsgraad van het gehele materiaal	Geheel of deels (ook) vrij aan binnenluchtstromen
Toestand van het materiaal	Licht beschadigd, licht verweerd. Intact materiaal type Pical – asbestboard of categorie III 'gebondenheid'

Beschrijving	Plaatje keuken
Omgeving	Binnen
Primaire drager	Binnenwand
Asbestmateriaal	Plaat, paneel, tablet - Generiek
Bindmiddel van asbestmateriaal	Cement
Gebondenheid op basis van bindmiddel	Hecht
Hoeveelheid (oppervlakte - dikte - aantal)	• 0,90 m ² - 1,00 cm - 1 stuk
Totaal volume	0,009 m ³

Eenvoudig bereikbaar	Ja
Bevestigingswijze	<ul style="list-style-type: none">• Geklemd• Geschroefd
Identificatiemethode	Vaststelling zonder monstername
Destructieve handeling voor identificatie	Nee
Opmerking	gebruikt als stortkoker vroeger?

Verwijderen

- Zorg voor een veilig beheer. Vermijd het beschadigen van het asbestmateriaal. Controleer de toestand jaarlijks op wijzigingen.
- Scherm in afwachting van verwijdering het asbestmateriaal af van luchtstromingen en verstoring: bijvoorbeeld door het te verpakken, te fixeren, af te dekken, signalisatie - afbakening aan te brengen, ...

- Eenvoudige handelingen: mag via doe-het-zelf of door werknemer(s) met opleidingsattest eenvoudige handelingen
Verwijderingvoorschriften volgens Codex over het welzijn op het werk Art. VI.3-54
- Eenvoudige handelingen: enkel door erkend asbestverwijderaar
Verwijderingvoorschriften volgens Codex over het welzijn op het werk Art. VI.3-54

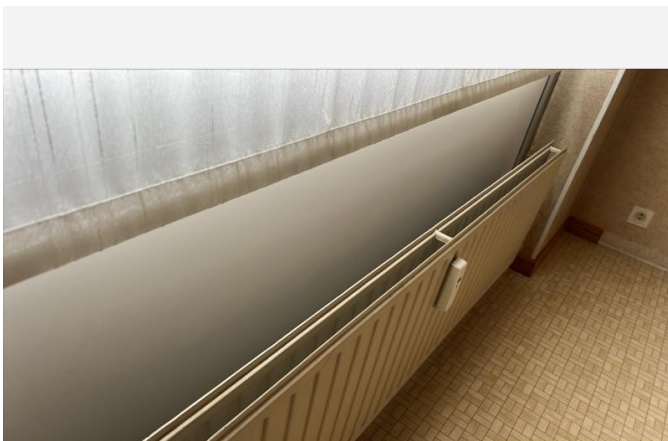
Eindbeoordeling materiaalrisico	Verhoogd materiaalrisico en/of verhoogde kans op vezelvrijgave
---------------------------------	--

Gebondenheid	Categorie 1: hechtgebonden in oorsprong
Asbestsoort (vezeltype)	Crocidoliet aanwezig
Asbestconcentratie	Laag (< 50%)
Afschermingsgraad van het gehele materiaal	Geheel of deels (ook) vrij aan binnenluchtstromen
Toestand van het materiaal	Licht beschadigd, licht verweerd. Intact materiaal type Pical – asbestboard of categorie III 'gebondenheid'

Beschrijving	Platen ramen slaapkamers
Omgeving	Grenst aan binnen- en buitenlucht
Primaire drager	Wandopening verticaal (raam, deur, ...)
Asbestmateriaal	Plaat, paneel, tablet - Geëmailleerd, type Glasal
Bindmiddel van asbestmateriaal	Cement
Gebondenheid op basis van bindmiddel	Hecht
Hoeveelheid (oppervlakte - dikte - aantal)	• 4,00 m ² - 0,19 cm - 3 stuks
Totaal volume	0,023 m ³
Eenvoudig bereikbaar	Ja
Bevestigingswijze	• Verlijmd, ingegoten, versmeerd
Identificatiemethode	Vaststelling zonder monsternamen

[Verwijderen](#)

- Zorg voor een veilig beheer. Vermijd het beschadigen van het asbestmateriaal. Controleer de toestand jaarlijks op wijzigingen.

- Eenvoudige handelingen: mag via doe-het-zelf of door werknemer(s) met opleidingsattest eenvoudige handelingen
Verwijderingvoorschriften volgens Codex over het welzijn op het werk Art. VI.3-54
- Eenvoudige handelingen: enkel door erkend asbestverwijderaar
Verwijderingvoorschriften volgens Codex over het welzijn op het werk Art. VI.3-54

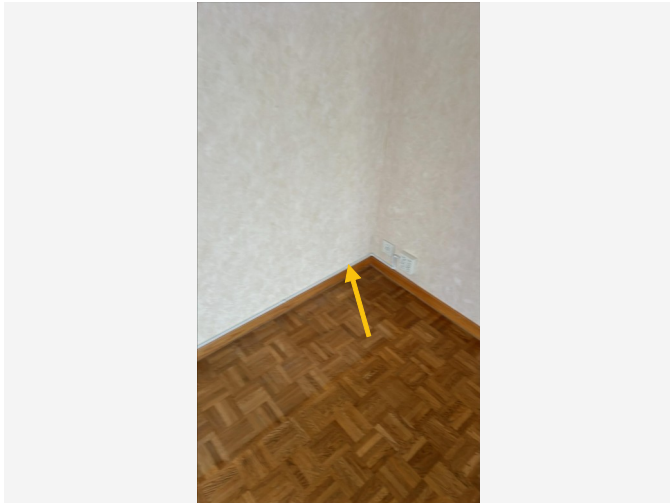
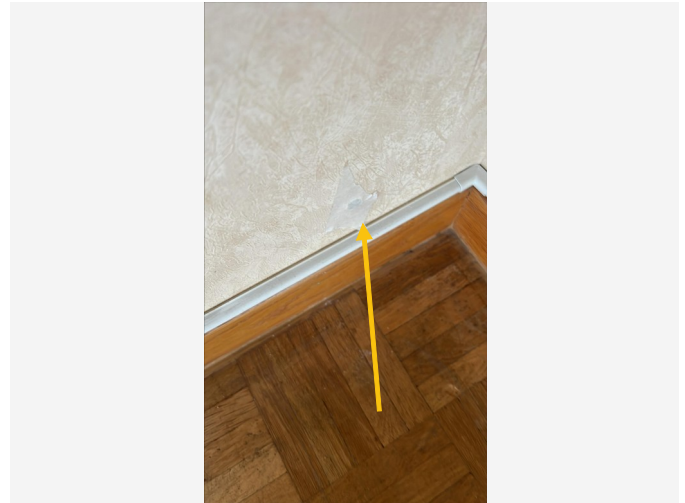
Fiche 3: Pleisterwerk muur

Geen asbest

#	Type	Referentie	Resultaat
3.1	Mengmonster	003	Geen asbest

Beschrijving	Pleisterwerk muur
Omgeving	Binnen
Primaire drager	Binnenwand
Bindmiddel van materiaal	Gips - kalk

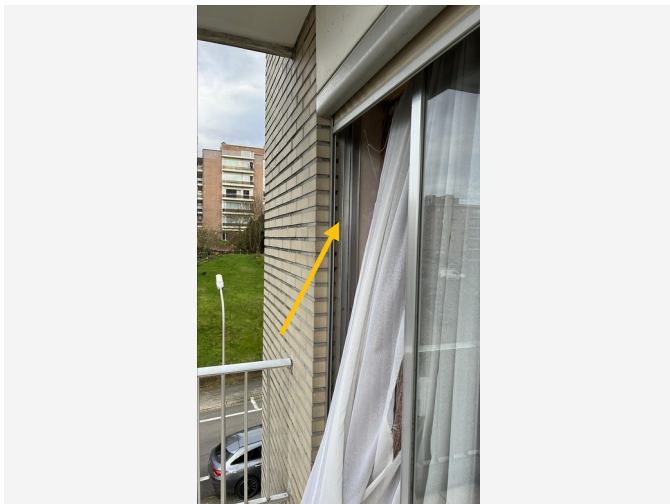
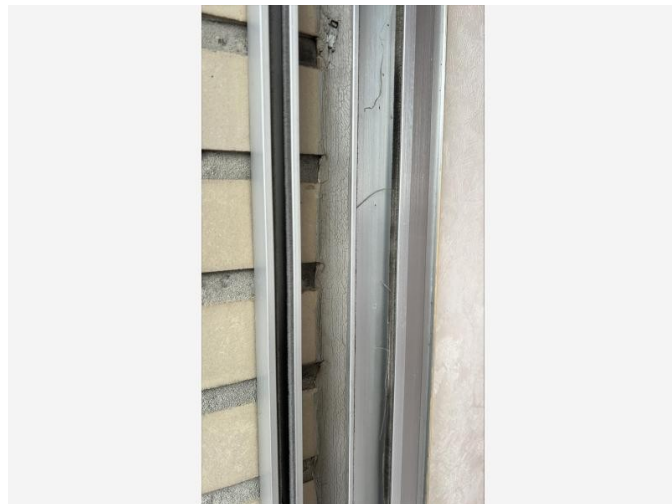
Geen asbest

#	Type	Referentie	Resultaat
4.1	Puntmonster	001	Geen asbest

Beschrijving	Mastiek ramen
Omgeving	Buiten
Primaire drager	Wandopening verticaal (raam, deur, ...)
Bindmiddel van materiaal	Kitten, mastiek, pasta

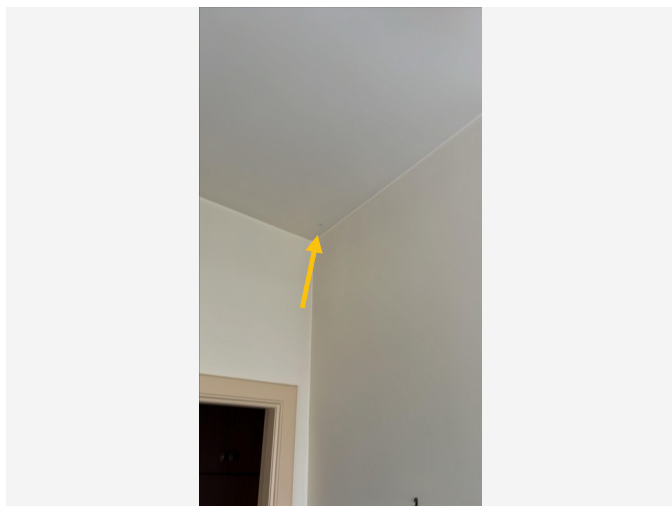
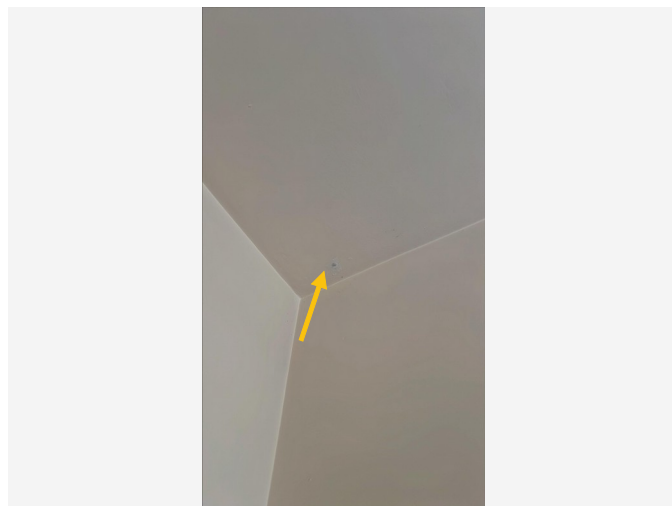
Fiche 5: Pleisterwerk plafond

Geen asbest

#	Type	Referentie	Resultaat
5.1	Mengmonster	002	Geen asbest

Beschrijving	Pleisterwerk plafond
Omgeving	Binnen
Primaire drager	Plafond
Bindmiddel van materiaal	Gips - kalk
