# Asbestinventarisatetest

Breughelpark 1/31, 1731 Asse

Attestnummer : 20231027-000502.000

Uitgegeven op : 27.10.2023

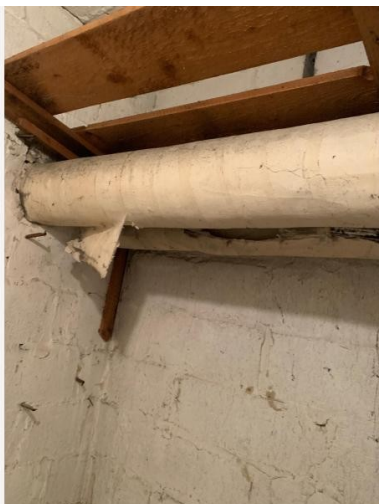
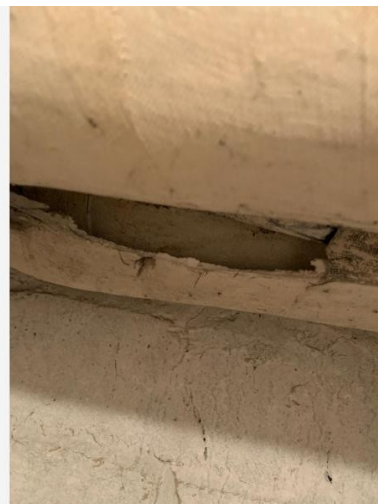
Eindbeoordeling materiaalrisico	Hoog materiaalrisico en/of hoge kans op vezelvrijgave
---------------------------------	---

Gebondenheid	Categorie 2: niet-hechtgebonden met matrix
Asbestsoort (vezeltype)	Amfibool aanwezig, uitgezonderd crocidoliet
Asbestconcentratie	Hoog ( $\geq 50\%$ )
Afschermingsgraad van het gehele materiaal	Geheel of deels (ook) vrij aan de binnenlucht
Toestand van het materiaal	Zwaar beschadigd, zwaar verweerd

#	Type	Referentie	Resultaat
1.1	Puntmonster	7949413	Amosiet

Beschrijving	Thermische isolatie buis recht kelder
Omgeving	Binnen
Primaire drager	HVAC infrastructuur en uitrusting
Asbestmateriaal	In-situ afwerkingslagen - Thermische isolatie
Bindmiddel van asbestmateriaal	Gips - kalk
Gebondenheid op basis van bindmiddel	Niet-hechtgebonden

**Dringend verwijderen**

- Scherm in afwachting van verwijdering het asbestmateriaal af van luchtstromingen en verstoring: bijvoorbeeld door het te verpakken, te fixeren, af te dekken, signalisatie - afbakening aan te brengen, ...
- Verwijder dit asbestmateriaal zo snel mogelijk. Volg de toestand goed op.
- Voer binnenluchtmetingen uit om actuele blootstellingsrisico's in de binnenlucht te monitoren.

- Couveuzesak (erkend asbestverwijderaar)  
Deze niet-hechtgebonden toepassing mag uitsluitend verwijderd worden door een erkend asbestverwijderaar die op basis van ervaring de meest aangewezen verwijderingsmethode zal kiezen.
- Hermetische zone (erkend asbestverwijderaar)  
Deze niet-hechtgebonden toepassing mag uitsluitend verwijderd worden door een erkend asbestverwijderaar die op basis van ervaring de meest aangewezen verwijderingsmethode zal kiezen.

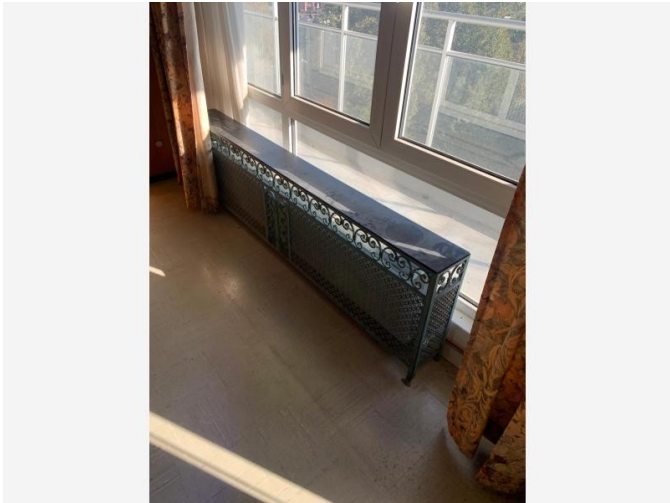
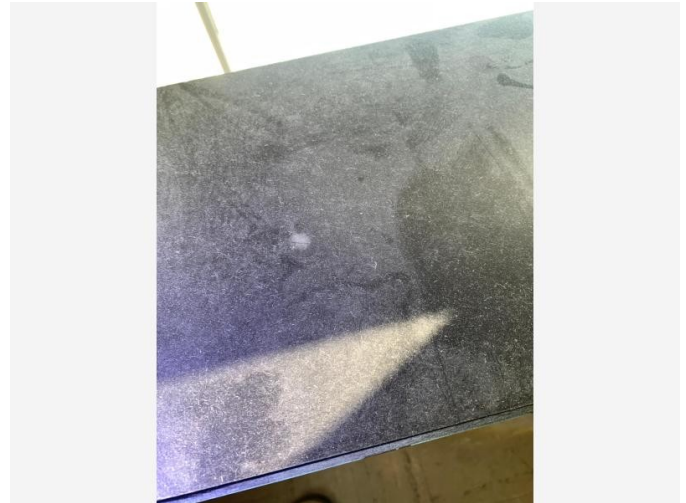
## Fiche 2: Massal tablet op radiator living

Beschrijving	Massal tablet op radiator living
Type afvalstof	Betreft stock-voorraad of gedemonteerde asbestmaterialen
Aanwezige resten	Intacte tablet.
Omgeving	Binnen
Primaire drager	Ruimteverwarming
Asbestmaterialen	<ul style="list-style-type: none"><li>• Plaat, paneel, tablet - Type Massal</li></ul>
Bindmiddel van asbestmateriaal	Cement
Gebondenheid op basis van bindmiddel	Hecht
Hoeveelheid (gewicht - aantal)	<ul style="list-style-type: none"><li>• 15,00 kg - 1 stuk</li></ul>
Totaal gewicht	15,00 kg
Eenvoudig bereikbaar	Ja
Identificatiemethode	Vaststelling zonder monstername

**Dringend verwijderen**

- Verwijder het asbestafval.

- Eenvoudige handelingen: mag via doe-het-zelf of door werknemer(s) met opleidingsattest eenvoudige handelingen  
Verwijder deze toepassing via doe-het-zelf als asbestafval.

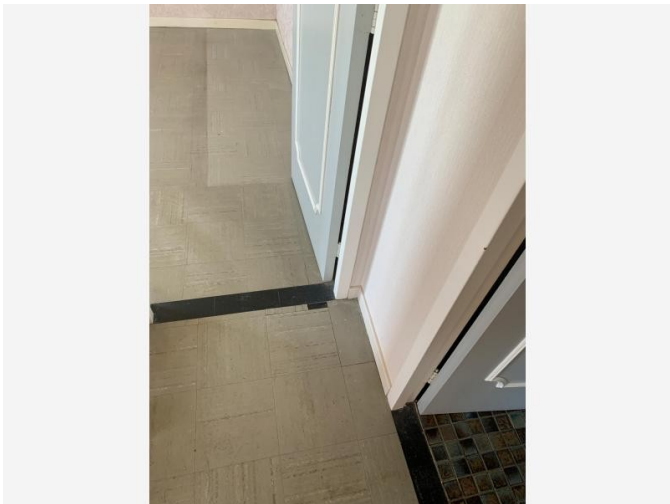
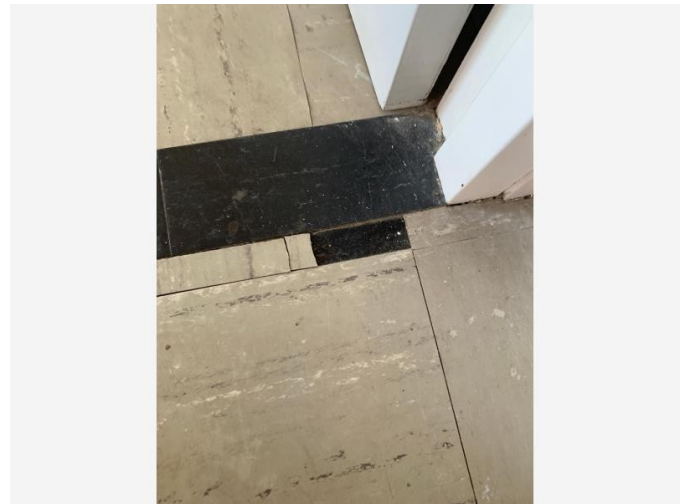
Eindbeoordeling materiaalrisico	Zeer laag materiaalrisico en/of zeer lage kans op vezelvrijgave
---------------------------------	---

Gebondenheid	Categorie 1: hechtgebonden in oorsprong
Asbestsoort (vezeltype)	Alleen chrysotiel
Asbestconcentratie	Laag (< 50%)
Afschermingsgraad van het gehele materiaal	Stootvaste afscherming of omkasting
Toestand van het materiaal	Licht beschadigd, licht verweerd. Intact materiaal type Pical – asbestboard of categorie III 'gebondenheid'

Beschrijving	Zwarte lijm onder vinyltegels
Omgeving	Binnen
Primaire drager	Vloer
Asbestmateriaal	In-situ afwerkingslagen - Lijm laag
Bindmiddel van asbestmateriaal	Lijm
Gebondenheid op basis van bindmiddel	Hecht
Hoeveelheid (oppervlakte - dikte - aantal)	• 40,00 m <sup>2</sup> - 0,10 mm - 1 stuk
Totaal volume	0,004 m <sup>3</sup>
Eenvoudig bereikbaar	Ja
Bevestigingswijze	• Verlijmd, ingegoten, versmeerd

Zorgvuldig beheren

- Zorg voor een veilig beheer. Vermijd het beschadigen van het asbestmateriaal. Controleer de toestand jaarlijks op wijzigingen.
- Zorg voor een veilig beheer en verwijder dit asbestmateriaal wanneer het bij werken eenvoudig bereikbaar wordt. Controleer de toestand jaarlijks op wijzigingen.

- Hermetische zone (erkend asbestverwijderaar)  
Sinds 2023 mogen asbesthoudende vinyltegels en de onderliggende lijmlaag uitsluitend verwijderd worden via hermetische zone.

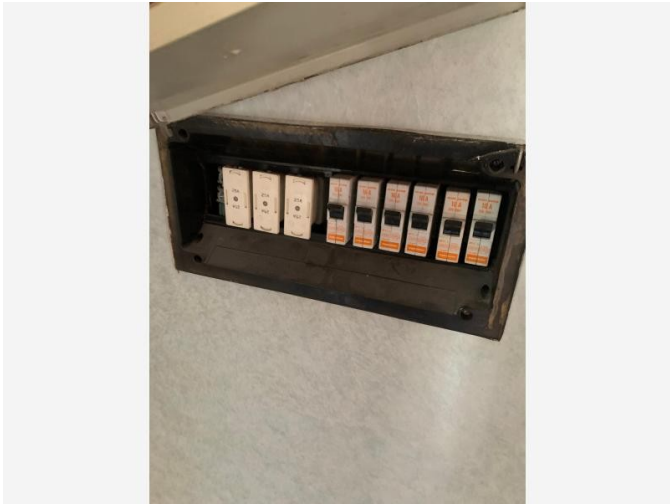
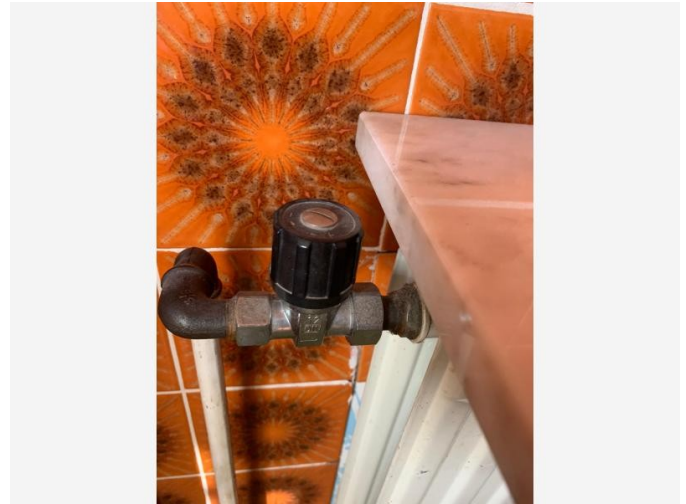
Eindbeoordeling materiaalisico	Laag materiaalisico en/of verlaagde kans op vezelvrijgave
--------------------------------	---

Gebondenheid	Categorie 1: hechtgebonden in oorsprong
Asbestsoort (vezeltype)	Crocidoliet aanwezig
Asbestconcentratie	Laag (< 50%)
Afschermingsgraad van het gehele materiaal	Geheel of deels (ook) vrij aan de binnenlucht
Toestand van het materiaal	Onbeschadigd, niet verweerd

Beschrijving	Bakelieten toepassingen
Omgeving	Binnen
Primaire drager	Communicatie en elektrische infrastructuur en uitrusting
Asbestmateriaal	Bakeliet omhulsel
Bindmiddel van asbestmateriaal	Kunststof of -hars
Gebondenheid op basis van bindmiddel	Hecht
Hoeveelheid (gewicht - aantal)	• 0,10 kg - 3 stuks
Totaal gewicht	0,30 kg
Eenvoudig bereikbaar	Ja

<b>Bevestigingswijze</b>	<ul style="list-style-type: none"><li>• Geschroefd</li></ul>
<b>Identificatiemethode</b>	Vaststelling zonder monstername
<b>Destructieve handeling voor identificatie</b>	Nee
<b>Opmerking</b>	2 radiatorknoppen (zwart) en kastje elektriciteit.

Zorgvuldig beheren

- Zorg voor een veilig beheer. Vermijd het beschadigen van het asbestmateriaal. Controleer de toestand jaarlijks op wijzigingen.
- Zorg voor een veilig beheer en verwijder dit asbestmateriaal wanneer het bij werken eenvoudig bereikbaar wordt. Controleer de toestand jaarlijks op wijzigingen.

- Eenvoudige handelingen: mag via doe-het-zelf of door werknemer(s) met opleidingsattest eenvoudige handelingen  
Dit mag verwijderd worden in zijn geheel via doe-het-zelf of door werknemer(s) met opleidingsattest eenvoudige handelingen.

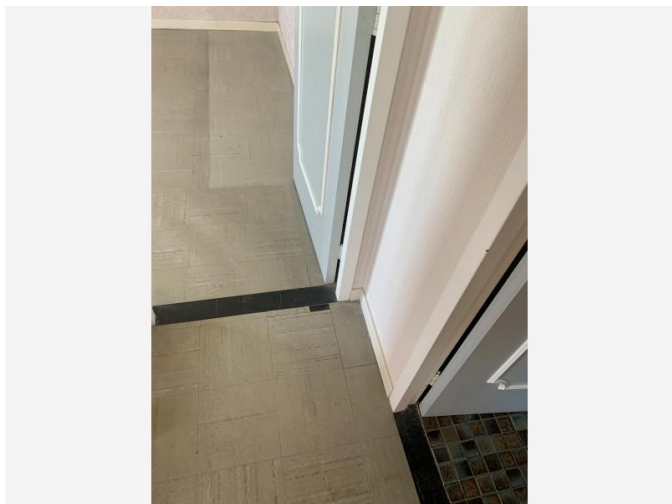
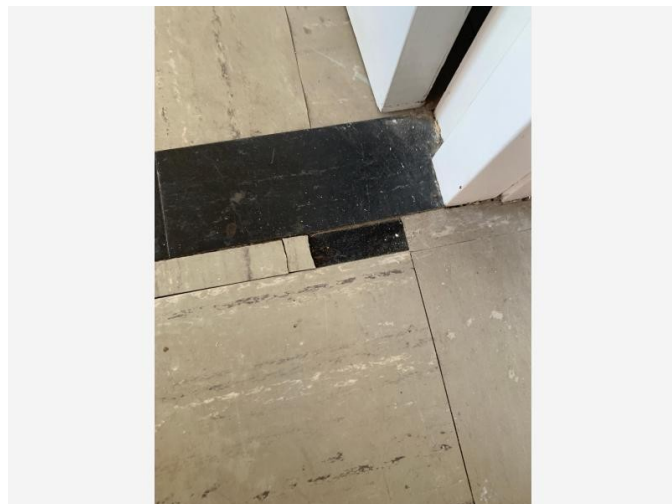
Eindbeoordeling materiaalrisico	Laag materiaalrisico en/of verlaagde kans op vezelvrijgave
---------------------------------	--

Gebondenheid	Categorie 1: hechtgebonden in oorsprong
Asbestsoort (vezeltype)	Alleen chrysotiel
Asbestconcentratie	Laag (< 50%)
Afschermingsgraad van het gehele materiaal	Geheel of deels (ook) vrij aan de binnenlucht
Toestand van het materiaal	Licht beschadigd, licht verweerd. Intact materiaal type Pical – asbestboard of categorie III 'gebondenheid'

#	Type	Referentie	Resultaat
5.1	Puntmonster	7949416	Chrysotiel

Beschrijving	Colovinyl tegels
Omgeving	Binnen
Primaire drager	Vloer
Asbestmateriaal	Prefab - afwerking - Tegel
Bindmiddel van asbestmateriaal	Kunststof of -hars
Gebondenheid op basis van bindmiddel	Hecht
Hoeveelheid (oppervlakte - dikte - aantal)	• 40,00 m <sup>2</sup> - 0,10 cm - 1 stuk

Zorgvuldig beheren

- Zorg voor een veilig beheer. Vermijd het beschadigen van het asbestmateriaal. Controleer de toestand jaarlijks op wijzigingen.
- Zorg voor een veilig beheer en verwijder dit asbestmateriaal wanneer het bij werken eenvoudig bereikbaar wordt. Controleer de toestand jaarlijks op wijzigingen.

- Hermetische zone (erkend asbestverwijderaar)  
Sinds 2023 mogen asbesthoudende vinyltegels en de onderliggende lijmlaag uitsluitend verwijderd worden via hermetische zone.

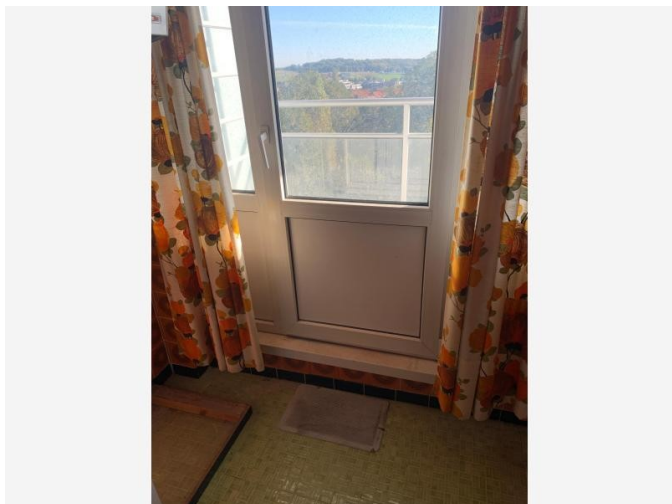
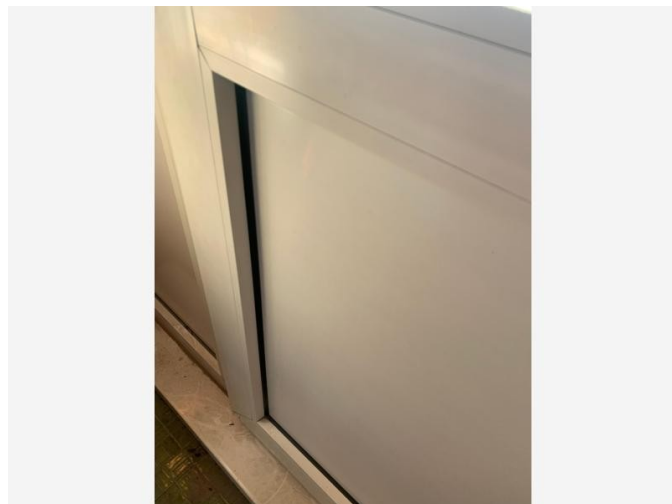
Eindbeoordeling materiaalrisico	Laag materiaalrisico en/of verlaagde kans op vezelvrijgave
---------------------------------	--

Gebondenheid	Categorie 1: hechtgebonden in oorsprong
Asbestsoort (vezeltype)	Crocidoliet aanwezig
Asbestconcentratie	Laag (< 50%)
Afschermingsgraad van het gehele materiaal	Geheel of deels (ook) vrij aan de binnenlucht
Toestand van het materiaal	Onbeschadigd, niet verweerd

Beschrijving	Panelen in buitenschrijnwerk
Omgeving	Grenst aan binnen- en buitenlucht
Primaire drager	Wandopening verticaal (raam, deur, ...)
Asbestmateriaal	Plaat, paneel, tablet - Geëmailleerd, type Glasal
Bindmiddel van asbestmateriaal	Cement
Gebondenheid op basis van bindmiddel	Hecht
Hoeveelheid (oppervlakte - dikte - aantal)	• 0,35 m <sup>2</sup> - 0,30 cm - 4 stuks
Totaal volume	0,004 m <sup>3</sup>
Eenvoudig bereikbaar	Ja
Bevestigingswijze	<ul style="list-style-type: none"> <li>• Geklemd</li> <li>• Verlijmd, ingegoten, versmeerd</li> </ul>

Zorgvuldig beheren

- Zorg voor een veilig beheer. Vermijd het beschadigen van het asbestmateriaal. Controleer de toestand jaarlijks op wijzigingen.
- Zorg voor een veilig beheer en verwijder dit asbestmateriaal wanneer het bij werken eenvoudig bereikbaar wordt. Controleer de toestand jaarlijks op wijzigingen.

- Eenvoudige handelingen: mag via doe-het-zelf of door werknemer(s) met opleidingsattest eenvoudige handelingen  
Deze hechtgebonden toepassing mag verwijderd worden door werknemer(s) met opleidingsattest eenvoudige handelingen.

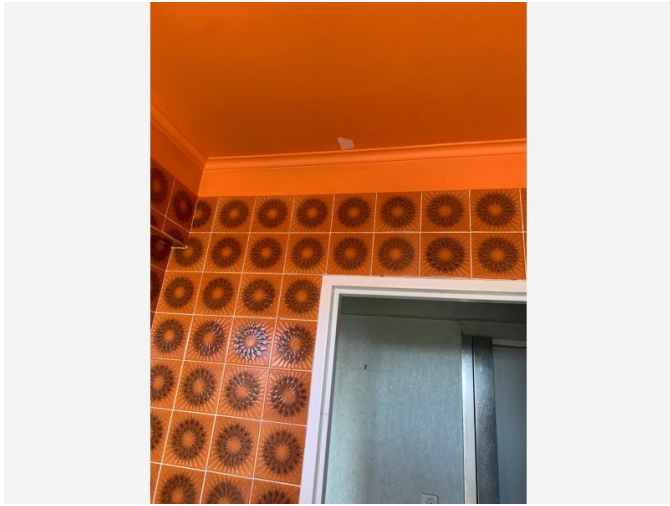
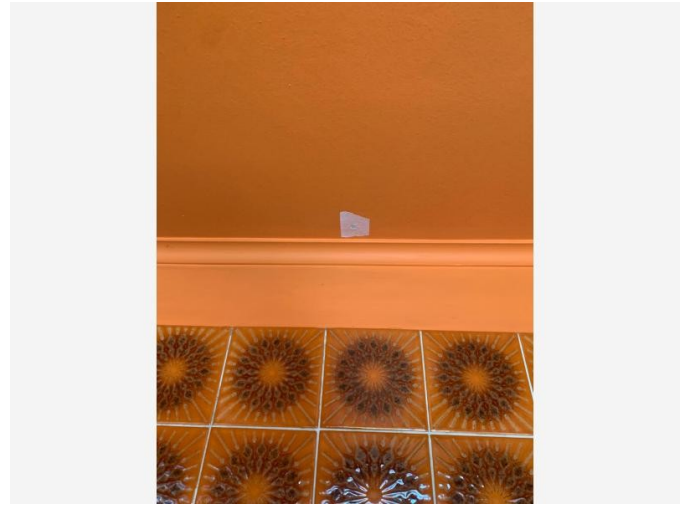
Geen asbest

#	Type	Referentie	Resultaat
7.1	Mengmonster	7949414	Geen asbest

Beschrijving	Pleisterwerk plafond
Omgeving	Binnen
Primaire drager	Plafond
Bindmiddel van materiaal	Gips - kalk

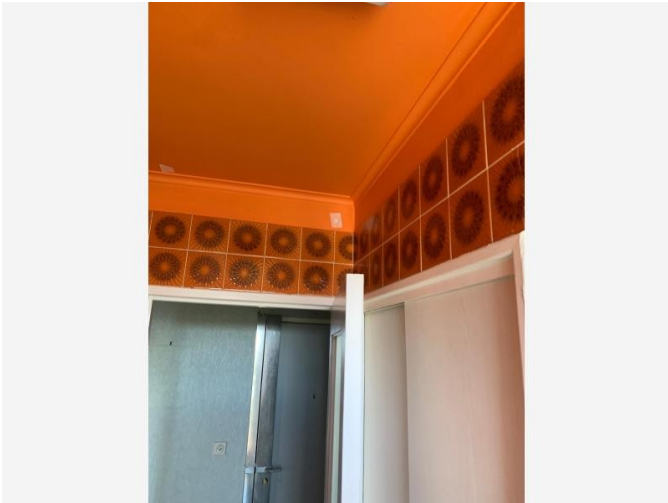
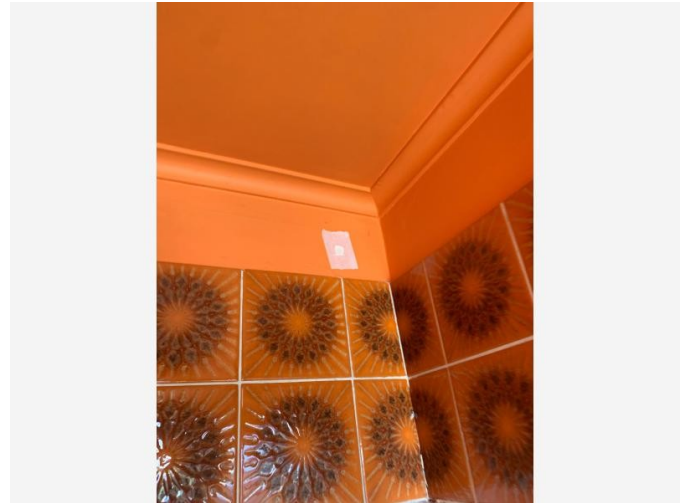
Geen asbest

#	Type	Referentie	Resultaat
8.1	Mengmonster	7949415	Geen asbest

Beschrijving	Pleisterwerk Muur
Omgeving	Binnen
Primaire drager	Binnenwand
Bindmiddel van materiaal	Gips - kalk
