# Asbestinventarisatetest

Valvoortstraat 8, 3270 Scherpenheuvel-Zichem

Attestnummer : 20240208-000197.000

## Niet-asbestveilig

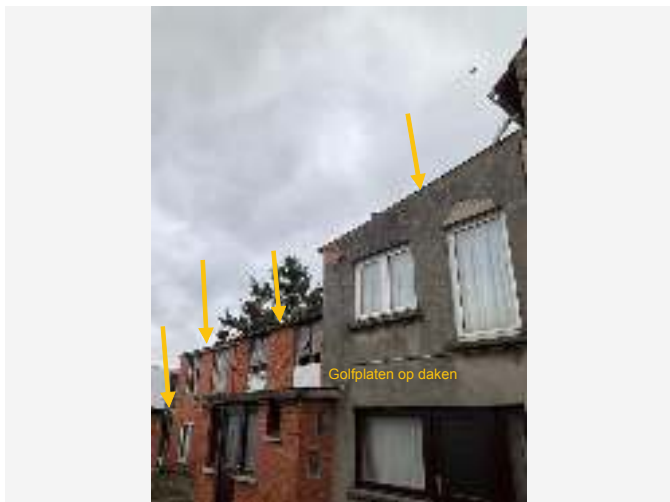
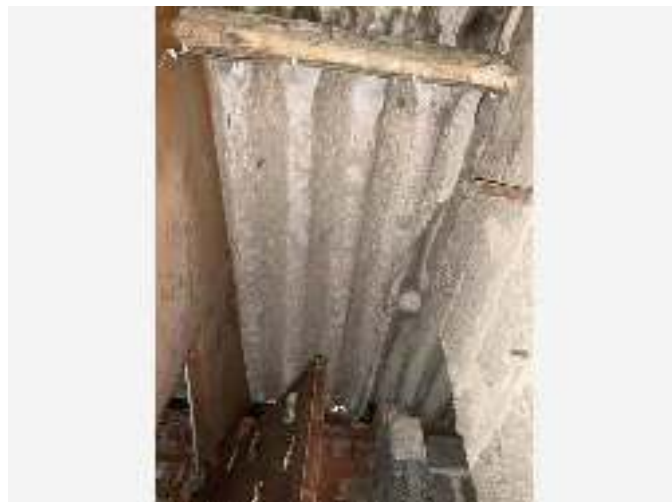
Eindbeoordeling materiaalrisico	Hoog materiaalrisico en/of hoge kans op vezelvrijgave
---------------------------------	---

Gebondenheid	Categorie 1: hechtgebonden in oorsprong
Asbestsoort (vezeltype)	Crocidoliet aanwezig
Asbestconcentratie	Laag (< 50%)
Afschermingsgraad van het gehele materiaal	Geheel of deels (ook) vrij aan de binnenlucht
Toestand van het materiaal	Matig beschadigd, matig verweerd

Beschrijving	Golfplaten op aanbouw
Omgeving	Grenst aan binnen- en buitenlucht
Primaire drager	Schuin dak
Asbestmateriaal	Dak- en gevelbekleding - Golfplaat
Bindmiddel van asbestmateriaal	Cement
Gebondenheid op basis van bindmiddel	Hecht
Hoeveelheid (oppervlakte - aantal)	<ul style="list-style-type: none"><li>72,00 m<sup>2</sup> - 1 stuk</li></ul>
Totale oppervlakte	72,00 m <sup>2</sup>
Eenvoudig bereikbaar	Ja
Bevestigingswijze	<ul style="list-style-type: none"><li>Geschroefd</li></ul>
Identificatiemethode	Vaststelling zonder monsternamen

**Dringend verwijderen**

- Verwijder dit asbestmateriaal zo snel mogelijk. Volg de toestand goed op.

- Eenvoudige handelingen: mag via doe-het-zelf of door werknemer(s) met opleidingsattest eenvoudige handelingen mits inachtnaam van voorgeschreven collectieve en persoonlijke beschermingsmiddelen zie ook <https://ovam.vlaanderen.be/voorzorgsmaatregelen-bij-asbestverwijdering>

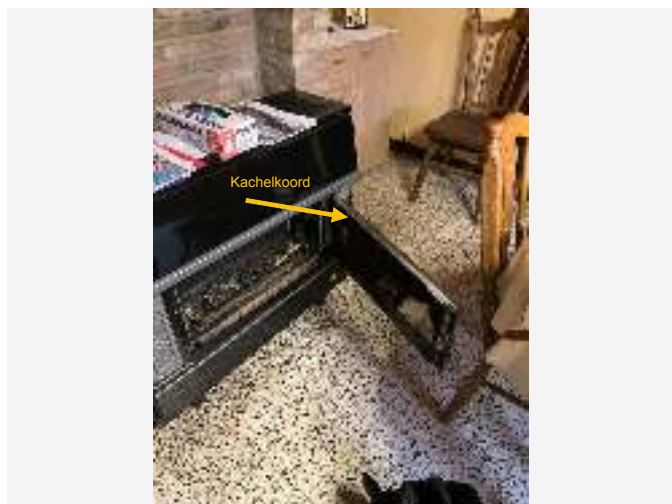
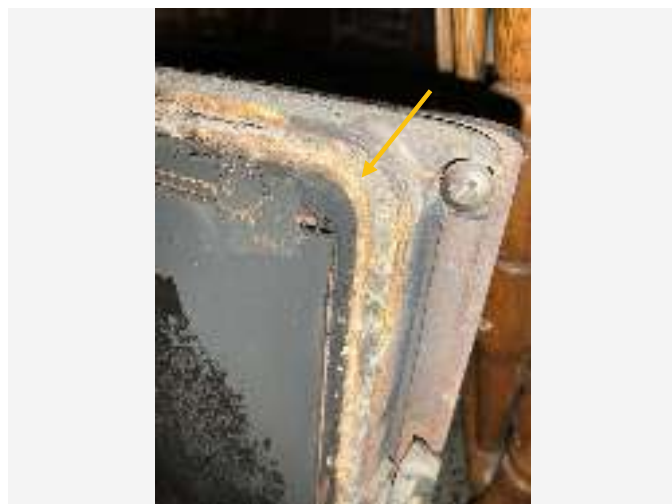
openen van kacheldeur

Eindbeoordeling materiaalrisico	Hoog materiaalrisico en/of hoge kans op vezelvrijgave
---------------------------------	---

Gebondenheid	Categorie 3: niet-hechtgebonden met weinig of geen matrix
Asbestsoort (vezeltype)	Alleen chrysotiel
Asbestconcentratie	Hoog ( $\geq 50\%$ )
Afschermingsgraad van het gehele materiaal	Geheel of deels (ook) vrij aan de binnenlucht
Toestand van het materiaal	Matig beschadigd, matig verweerd

Beschrijving	Asbestkoord in kachel eetruimte
Omgeving	Binnen
Primaire drager	Ruimteverwarming
Asbestmateriaal	Koord, lint, band, strip
Bindmiddel van asbestmateriaal	Weinig of geen bindmiddel (textiel, bevolking, ...)
Gebondenheid op basis van bindmiddel	Niet-hechtgebonden
Hoeveelheid (lengte - omtrek - aantal)	• 2,00 m - 1,00 cm - 1 stuk
Totale oppervlakte	0,02 m <sup>2</sup>

**Dringend verwijderen**

- Scherm in afwachting van verwijdering het asbestmateriaal af van luchtstromingen en verstoring: bijvoorbeeld door het te verpakken, te fixeren, af te dekken, signalisatie - afbakening aan te brengen, ...
- Verwijder dit asbestmateriaal zo snel mogelijk. Volg de toestand goed op.

- Eenvoudige handelingen: enkel door erkend asbestverwijderaar mits inachtnaeme van voorgeschreven collectieve en persoonlijke beschermingsmiddelen zie ook <https://ovam.vlaanderen.be/voorzorgsmaatregelen-bij-asbestverwijdering>

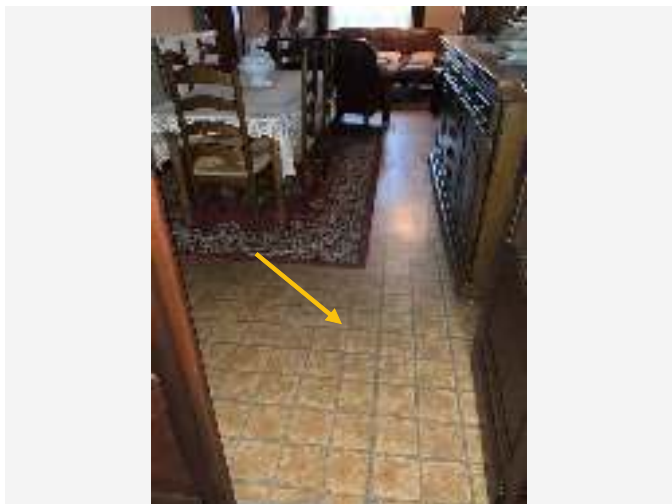
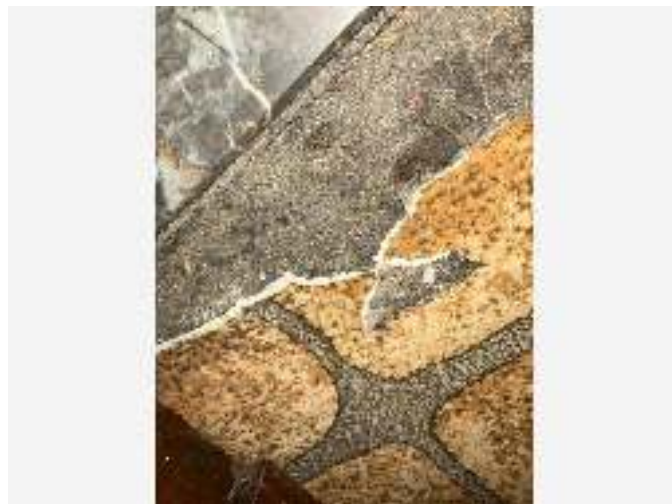
Eindbeoordeling materiaalrisico	Hoog materiaalrisico en/of hoge kans op vezelvrijgave
---------------------------------	---

Gebondenheid	Categorie 2: niet-hechtgebonden met matrix
Asbestsoort (vezeltype)	Alleen chrysotiel
Asbestconcentratie	Hoog ( $\geq 50\%$ )
Afschermingsgraad van het gehele materiaal	Geheel of deels (ook) vrij aan de binnenlucht
Toestand van het materiaal	Matig beschadigd, matig verweerd

#	Type	Referentie	Resultaat
3.1	Puntmonster	3	Chrysotiel

Beschrijving	Linoleum in leefruimte
Omgeving	Binnen
Primaire drager	Vloer
Asbestmateriaal	Prefab - afwerking - Vloerzeil
Bindmiddel van asbestmateriaal	Karton - papier - viltachtig
Gebondenheid op basis van bindmiddel	Niet-hechtgebonden
Hoeveelheid (oppervlakte - aantal)	• 32,00 m <sup>2</sup> - 1 stuk
Totale oppervlakte	32,00 m <sup>2</sup>

**Dringend verwijderen**

- Verwijder dit asbestmateriaal zo snel mogelijk. Volg de toestand goed op.

- Hermetische zone (erkend asbestverwijderaar)  
verwijderen van gekleefde asbesthoudende linoleum brengt veel asbestvezels vrij in de binnenlucht,  
verwijdering via hermetische zone dringt zich op !

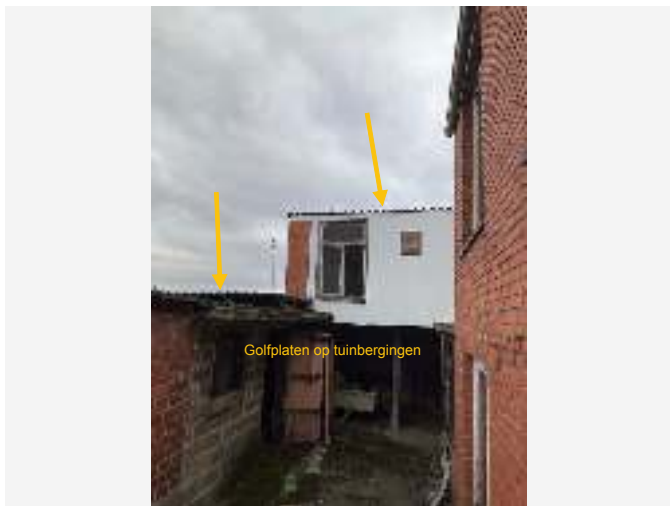
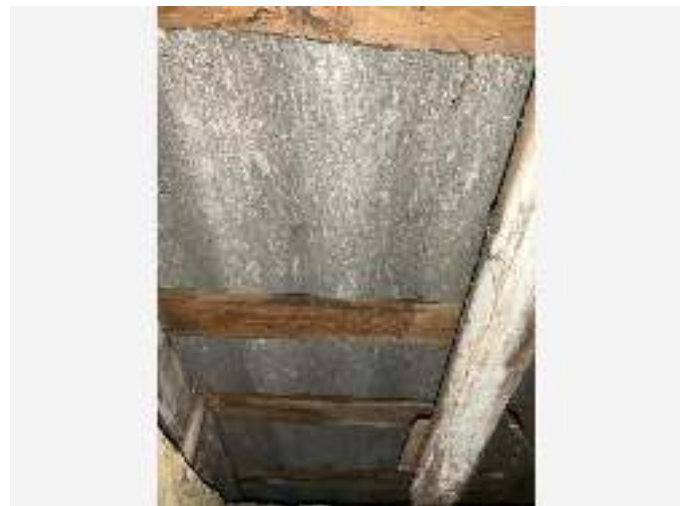
Eindbeoordeling materiaalrisico	Hoog materiaalrisico en/of hoge kans op vezelvrijgave
---------------------------------	---

Gebondenheid	Categorie 1: hechtgebonden in oorsprong
Asbestsoort (vezeltype)	Crocidoliet aanwezig
Asbestconcentratie	Laag (< 50%)
Afschermingsgraad van het gehele materiaal	Geheel of deels (ook) vrij aan de binnenlucht
Toestand van het materiaal	Matig beschadigd, matig verweerd

Beschrijving	Golfplaten op tuinbergingen
Omgeving	Grenst aan binnen- en buitenlucht
Primaire drager	Schuin dak
Asbestmateriaal	Dak- en gevelbekleding - Golfplaat
Bindmiddel van asbestmateriaal	Cement
Gebondenheid op basis van bindmiddel	Hecht
Hoeveelheid (oppervlakte - aantal)	<ul style="list-style-type: none"><li>• 34,00 m<sup>2</sup> - 1 stuk</li></ul>
Totale oppervlakte	34,00 m <sup>2</sup>
Eenvoudig bereikbaar	Ja
Bevestigingswijze	<ul style="list-style-type: none"><li>• Geschroefd</li></ul>
Identificatiemethode	Vaststelling zonder monsternamen

**Dringend verwijderen**

- Verwijder dit asbestmateriaal zo snel mogelijk. Volg de toestand goed op.

- Eenvoudige handelingen: mag via doe-het-zelf of door werknemer(s) met opleidingsattest eenvoudige handelingen mits inachtnaam van voorgeschreven collectieve en persoonlijke beschermingsmiddelen  
zie ook <https://ovam.vlaanderen.be/voorzorgsmaatregelen-bij-asbestverwijdering>

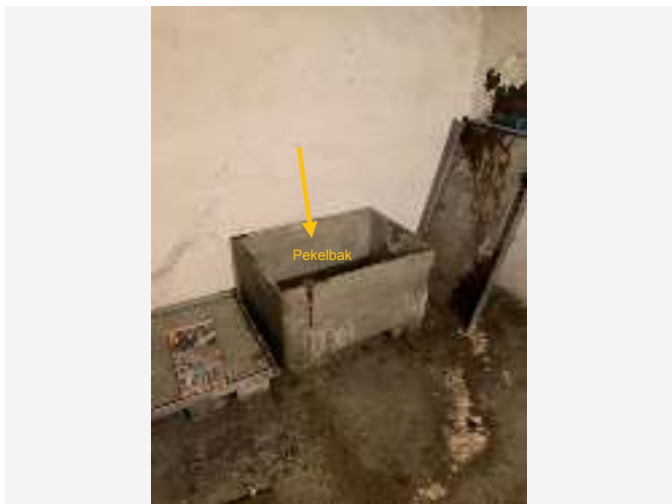
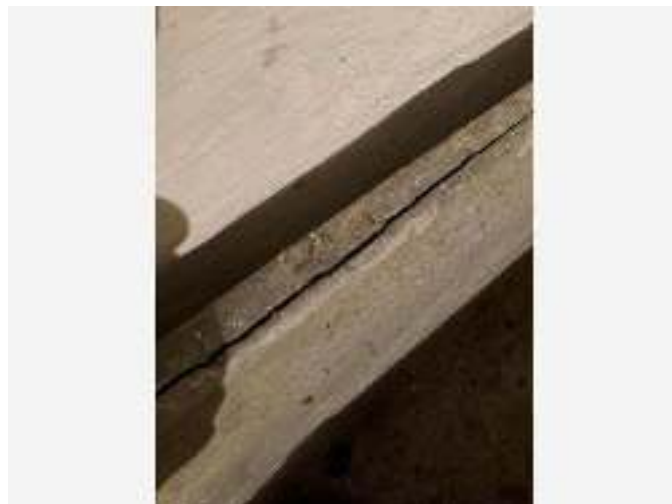
Eindbeoordeling materiaalrisico	Verhoogd materiaalrisico en/of verhoogde kans op vezelvrijgave
---------------------------------	--

Gebondenheid	Categorie 1: hechtgebonden in oorsprong
Asbestsoort (vezeltype)	Crocidoliet aanwezig
Asbestconcentratie	Laag (< 50%)
Afschermingsgraad van het gehele materiaal	Geheel of deels (ook) vrij aan de binnenlucht
Toestand van het materiaal	Licht beschadigd, licht verweerd. Intact materiaal type Pical – asbestboard of categorie III 'gebondenheid'

Beschrijving	Pekelbak in kelder
Omgeving	Binnen
Primaire drager	Inrichting (meubilair, ...)
Asbestmateriaal	Bak, reservoir, kuip, bloembak
Bindmiddel van asbestmateriaal	Cement
Gebondenheid op basis van bindmiddel	Hecht
Hoeveelheid (gewicht - aantal)	• 25,00 kg - 1 stuk
Totaal gewicht	25,00 kg
Eenvoudig bereikbaar	Ja
Bevestigingswijze	• Los (al dan niet bedekt)
Identificatiemethode	Vaststelling zonder monsternamen

Verwijderen

- Verwijder dit asbestmateriaal zo snel mogelijk. Volg de toestand goed op.

- Eenvoudige handelingen: mag via doe-het-zelf of door werknemer(s) met opleidingsattest eenvoudige handelingen mits inachtnaam van voorgeschreven collectieve en persoonlijke beschermingsmiddelen zie ook <https://ovam.vlaanderen.be/voorzorgsmaatregelen-bij-asbestverwijdering>

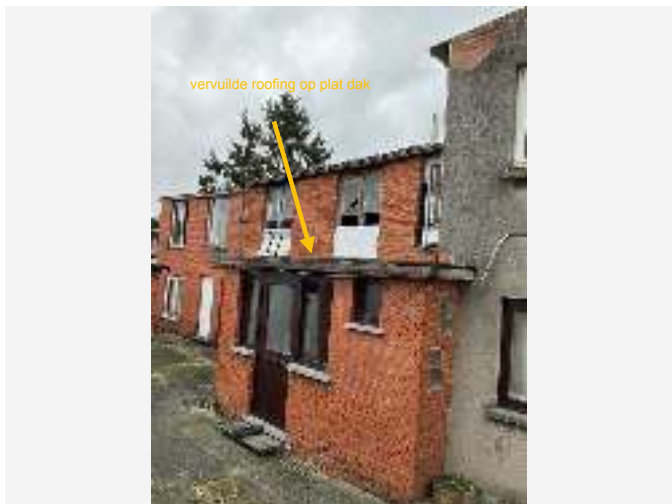
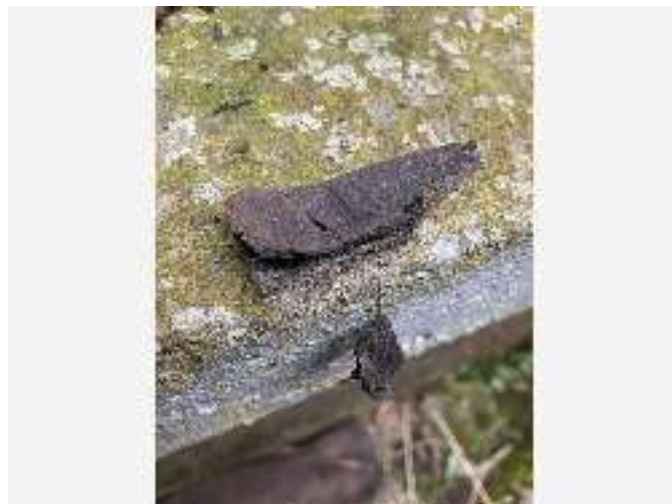
Eindbeoordeling materiaalrisico	Verhoogd materiaalrisico en/of verhoogde kans op vezelvrijgave
---------------------------------	--

Gebondenheid	Categorie 1: hechtgebonden in oorsprong
Asbestsoort (vezeltype)	Alleen chrysotiel
Asbestconcentratie	Laag (< 50%)
Afschermingsgraad van het gehele materiaal	Geheel of deels vrij aan de buitenlucht
Toestand van het materiaal	Matig beschadigd, matig verweerd

#	Type	Referentie	Resultaat
6.1	Puntmonster	1	Chrysotiel

Beschrijving	Roofing op plat dakje
Omgeving	Buiten
Primaire drager	Plat dak
Asbestmateriaal	Dak- en gevelbekleding - Roofing
Bindmiddel van asbestmateriaal	Bitumen (roofing, teer, asfalt)
Gebondenheid op basis van bindmiddel	Hecht
Hoeveelheid (oppervlakte - aantal)	• 15,00 m <sup>2</sup> - 1 stuk
Totale oppervlakte	15,00 m <sup>2</sup>

<b>Eenvoudig bereikbaar</b>	Ja
<b>Bevestigingswijze</b>	<ul style="list-style-type: none"><li>• Verlijmd, ingegoten, versmeerd</li></ul>
<b>Identificatiemethode</b>	Vaststelling met monstername
<b>Destructieve handeling voor identificatie</b>	Nee
<b>Opmerking</b>	roofing zelf niet asbesthoudend, echter wel contaminatie met chrysotiel terug gevonden op het oppervlak !

Verwijderen

- Verwijder dit asbestmateriaal zo snel mogelijk. Volg de toestand goed op.

- Eenvoudige handelingen: enkel door erkend asbestverwijderaar verkleefde vervuilde roofig best laten verwijderen door erkend asbestverwijderaar.

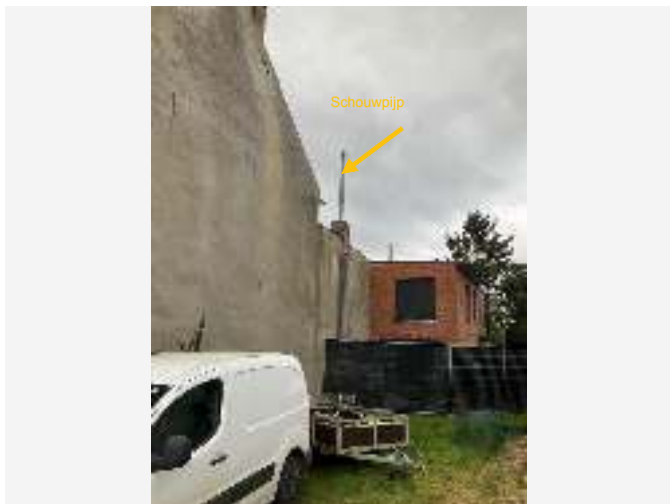
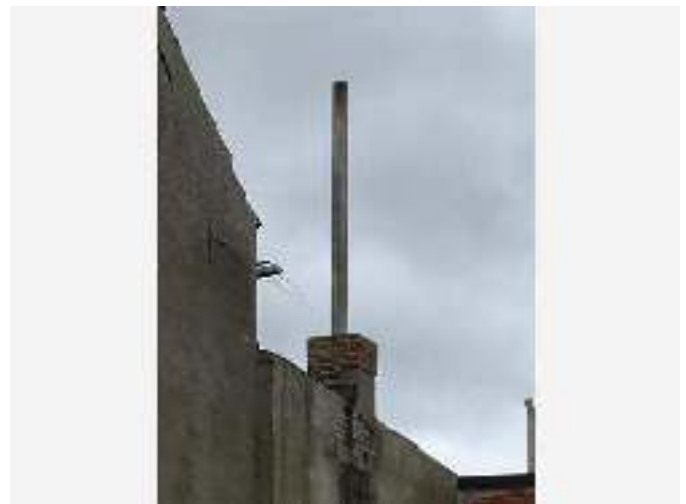
Eindbeoordeling materiaalrisico	Verhoogd materiaalrisico en/of verhoogde kans op vezelvrijgave
---------------------------------	--

Gebondenheid	Categorie 1: hechtgebonden in oorsprong
Asbestsoort (vezeltype)	Crocidoliet aanwezig
Asbestconcentratie	Laag (< 50%)
Afschermingsgraad van het gehele materiaal	Geheel of deels vrij aan de buitenlucht
Toestand van het materiaal	Matig beschadigd, matig verweerd

Beschrijving	Schouwpijp op aanbouw
Omgeving	Buiten
Primaire drager	Ruimteverwarming
Asbestmateriaal	Rookgaskanaal
Bindmiddel van asbestmateriaal	Cement
Gebondenheid op basis van bindmiddel	Hecht
Hoeveelheid (lengte - omtrek - dikte - aantal)	<ul style="list-style-type: none"><li>• 3,00 m - 40,00 cm - 1,00 cm - 1 stuk</li></ul>
Totaal volume	0,012 m <sup>3</sup>
Eenvoudig bereikbaar	Ja
Bevestigingswijze	<ul style="list-style-type: none"><li>• Geklemd</li></ul>
Identificatiemethode	Vaststelling zonder monsternamen

Verwijderen

- Verwijder dit asbestmateriaal zo snel mogelijk. Volg de toestand goed op.

- Eenvoudige handelingen: mag via doe-het-zelf of door werknemer(s) met opleidingsattest eenvoudige handelingen mits inachtnaam van voorgeschreven collectieve en persoonlijke beschermingsmiddelen  
zie ook <https://ovam.vlaanderen.be/voorzorgsmaatregelen-bij-asbestverwijdering>

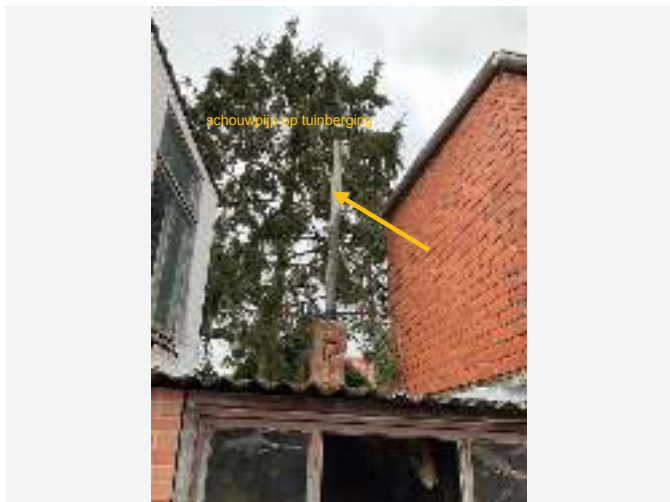
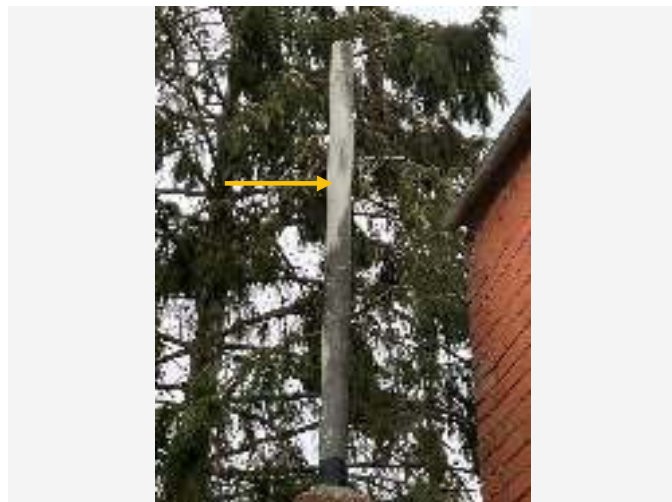
Eindbeoordeling materiaalrisico	Verhoogd materiaalrisico en/of verhoogde kans op vezelvrijgave
---------------------------------	--

Gebondenheid	Categorie 1: hechtgebonden in oorsprong
Asbestsoort (vezeltype)	Crocidoliet aanwezig
Asbestconcentratie	Laag (< 50%)
Afschermingsgraad van het gehele materiaal	Geheel of deels vrij aan de buitenlucht
Toestand van het materiaal	Matig beschadigd, matig verweerd

Beschrijving	Schouwpijp op tuinberging
Omgeving	Buiten
Primaire drager	Ruimteverwarming
Asbestmateriaal	Rookgaskanaal
Bindmiddel van asbestmateriaal	Cement
Gebondenheid op basis van bindmiddel	Hecht
Hoeveelheid (lengte - omtrek - dikte - aantal)	<ul style="list-style-type: none"><li>• 3,50 m - 45,00 cm - 1,50 cm - 1 stuk</li></ul>
Totaal volume	0,024 m <sup>3</sup>
Eenvoudig bereikbaar	Ja
Bevestigingswijze	<ul style="list-style-type: none"><li>• Geklemd</li></ul>
Identificatiemethode	Vaststelling zonder monsternamen

Verwijderen

- Verwijder dit asbestmateriaal zo snel mogelijk. Volg de toestand goed op.

- Eenvoudige handelingen: mag via doe-het-zelf of door werknemer(s) met opleidingsattest eenvoudige handelingen mits inachtnaam van voorgeschreven collectieve en persoonlijke beschermingsmiddelen zie ook <https://ovam.vlaanderen.be/voorzorgsmaatregelen-bij-asbestverwijdering>

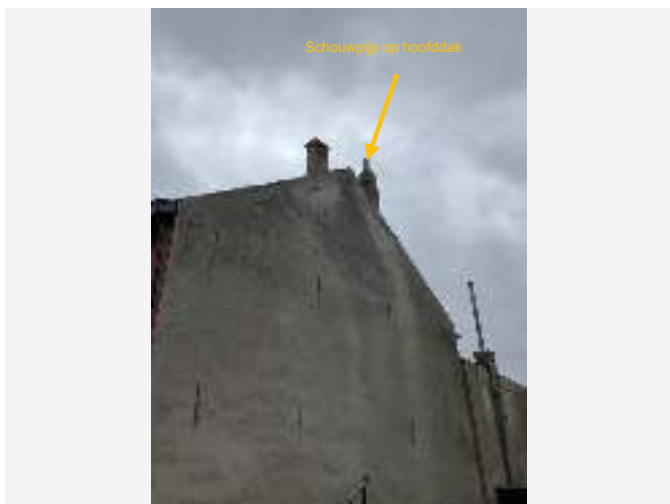
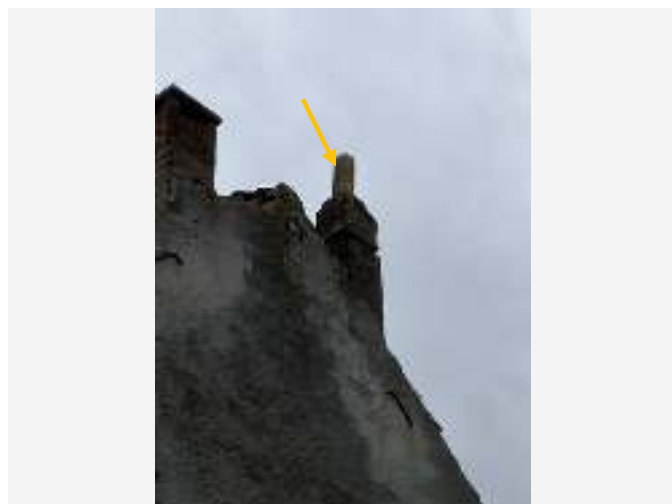
Beschrijving	Schouwpijp op hoofddak
Omgeving	Buiten
Primaire drager	Ruimteverwarming
Asbestmateriaal	Rookgaskanaal
Bindmiddel van asbestmateriaal	Cement
Gebondenheid op basis van bindmiddel	Hecht
Hoeveelheid (lengte - omtrek - dikte - aantal)	<ul style="list-style-type: none"><li>• 1,00 m - 60,00 cm - 1,50 cm - 1 stuk</li></ul>
Totaal volume	0,009 m <sup>3</sup>
Eenvoudig bereikbaar	Ja
Bevestigingswijze	<ul style="list-style-type: none"><li>• Geklemd</li></ul>
Identificatiemethode	Vaststelling zonder monsternamen

Verwijderen

- Verwijder dit asbestmateriaal zo snel mogelijk. Volg de toestand goed op.

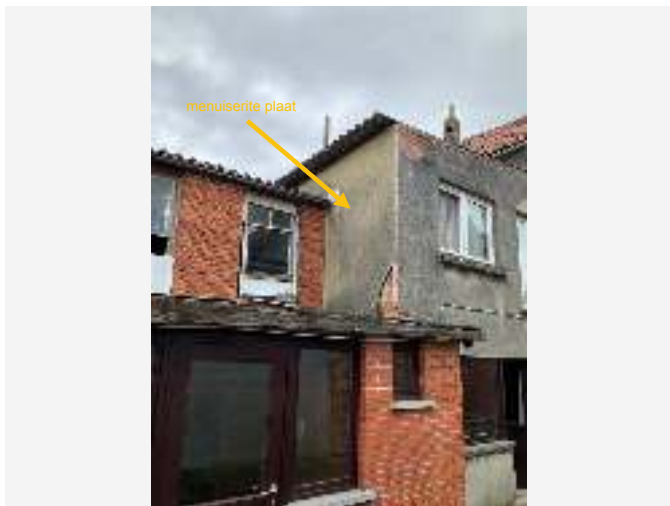
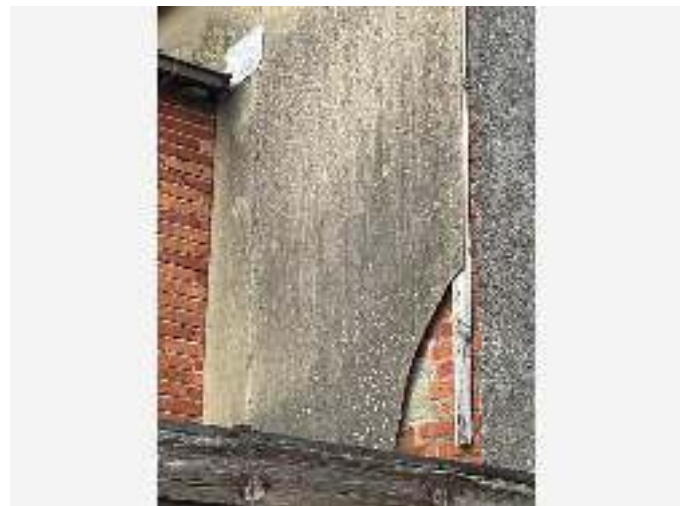
Beschrijving	Achtergevel bekleding met Menuiserieplaat
Omgeving	Buiten
Primaire drager	Wand buitenschil
Asbestmateriaal	Plaat, paneel, tablet - Type Menuiserie
Bindmiddel van asbestmateriaal	Cement
Gebondenheid op basis van bindmiddel	Hecht
Hoeveelheid (oppervlakte - dikte - aantal)	• 8,00 m <sup>2</sup> - 0,50 cm - 1 stuk
Totaal volume	0,04 m <sup>3</sup>
Eenvoudig bereikbaar	Ja
Bevestigingswijze	• Geschroefd
Identificatiemethode	Vaststelling zonder monsternamen

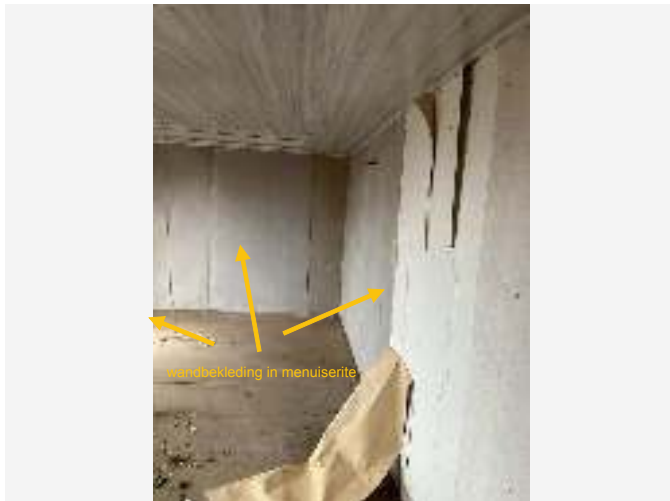
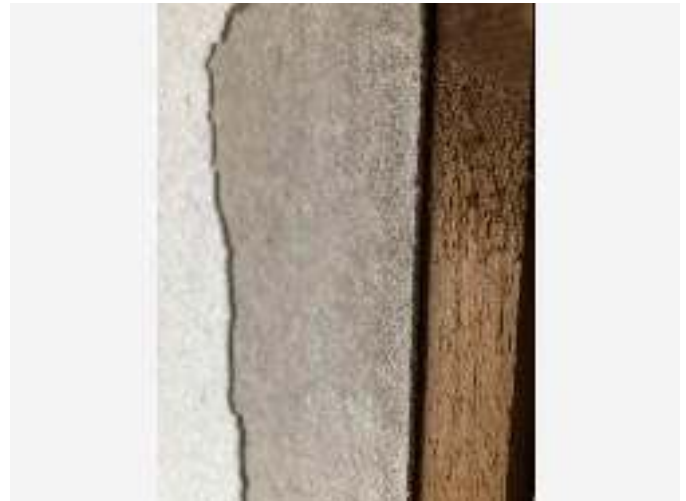
Beschrijving	Wandbekleding achterste deel verdieping aanbouw
Omgeving	Binnen
Primaire drager	Binnenwand
Asbestmateriaal	Plaat, paneel, tablet - Type Menuiserite
Bindmiddel van asbestmateriaal	Cement
Gebondenheid op basis van bindmiddel	Hecht
Hoeveelheid (oppervlakte - dikte - aantal)	• 32,00 m <sup>2</sup> - 0,30 cm - 1 stuk
Totaal volume	0,096 m <sup>3</sup>
Eenvoudig bereikbaar	Ja
Bevestigingswijze	• Geschroefd
Identificatiemethode	Vaststelling zonder monsternamen

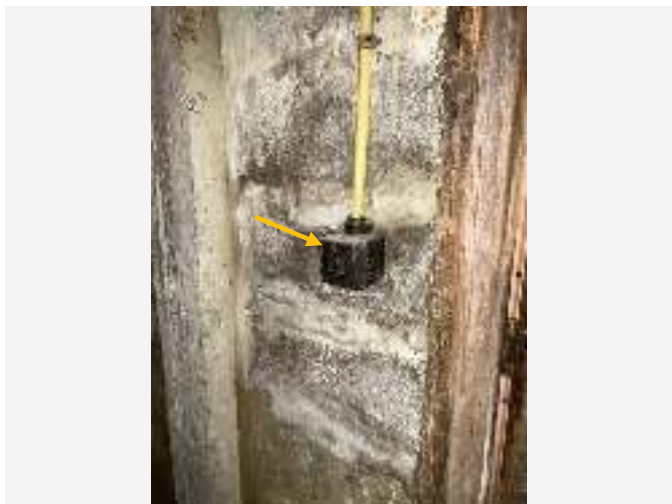
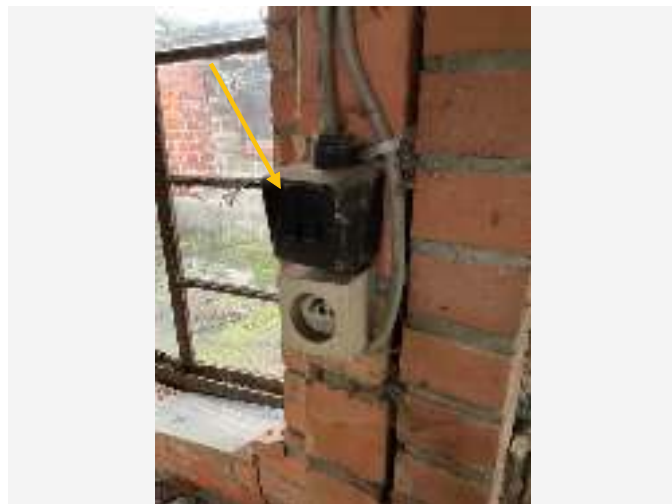
Beschrijving	2 Bakelieten schakelaars in tuinbergingen
Omgeving	Binnen
Primaire drager	Communicatie en elektrische infrastructuur en uitrusting
Asbestmateriaal	Plaat, paneel, tablet - Type Bakeliet
Bindmiddel van asbestmateriaal	Kunststof of -hars
Gebondenheid op basis van bindmiddel	Hecht
Hoeveelheid (oppervlakte - dikte - aantal)	<ul style="list-style-type: none"><li>0,10 m<sup>2</sup> - 0,30 cm - 2 stuks</li></ul>
Totaal volume	< 0,001 m <sup>3</sup>
Eenvoudig bereikbaar	Ja
Bevestigingswijze	<ul style="list-style-type: none"><li>Geschroefd</li></ul>
Identificatiemethode	Vaststelling zonder monsternamen
